TESIS

**CÁLCULO DEL ÍNDICE DE CONDICIÓN DEL PAVIMENTO
FLEXIBLE EN LA AV. VENEZUELA Y AV. PANAMERICANA
(TRAMO AV. CANADÁ – PJE. SIMÓN BOLÍVAR) DE LA
CIUDAD DE ABANCAY – APURÍMAC, 2018**

ABANCAY – PERÚ

2018

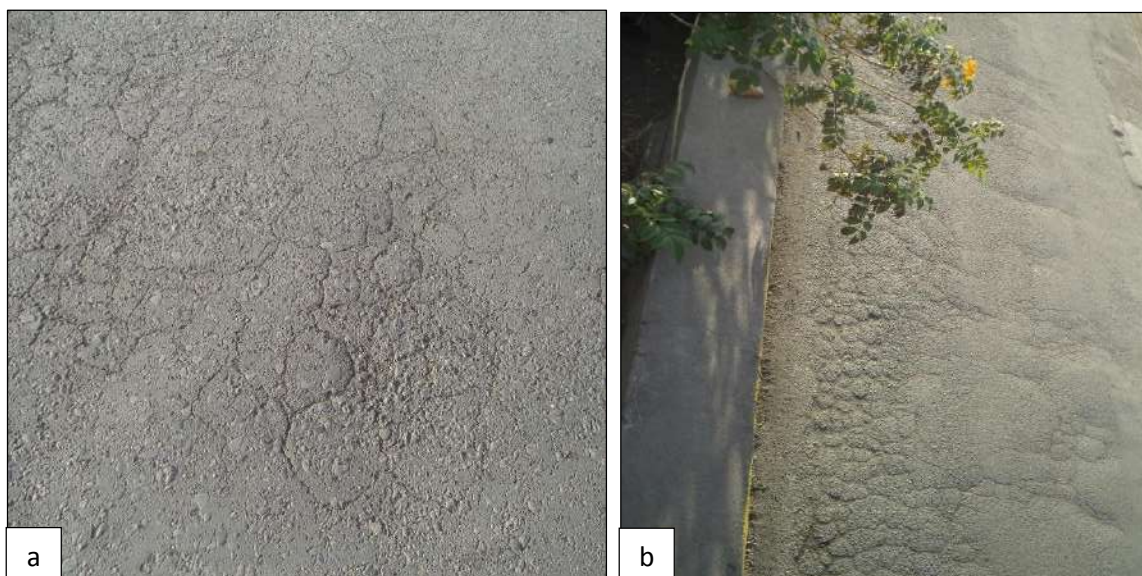
Figura 117. Piel de cocodrilo de severidad bajo (a), medio (b)

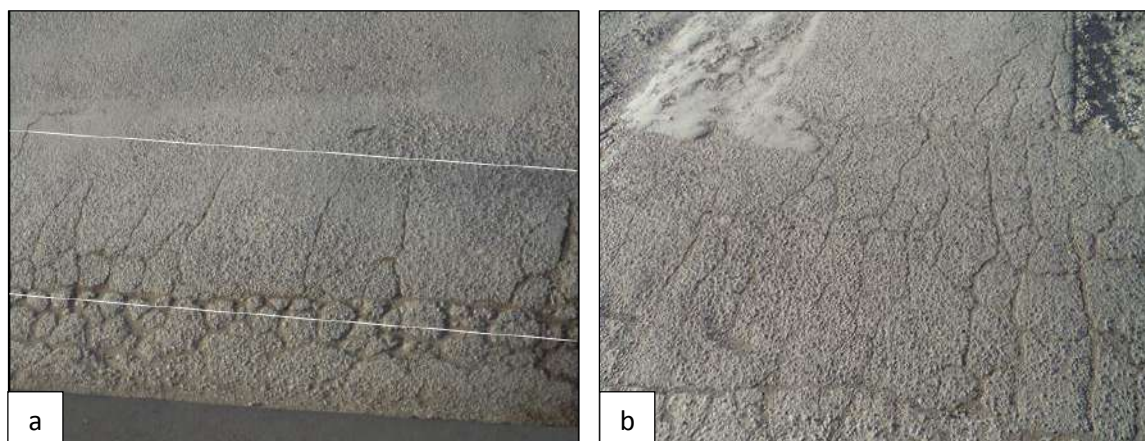
Figura 119. Fisuras en bloque de severidad medio (a), alto (b)

Las fisuras en bloque de severidad medio, divide al pavimento en aproximadamente piezas rectangulares y las grietas se encuentran definidas, estas fueron halladas en 11 unidades de muestreo UM 2, 5, 6, 7, 8, 11, 15, 16, 18 y 20. Asimismo, tenemos con severidad alto localizado en las UM 5, 12, 14 y 16.

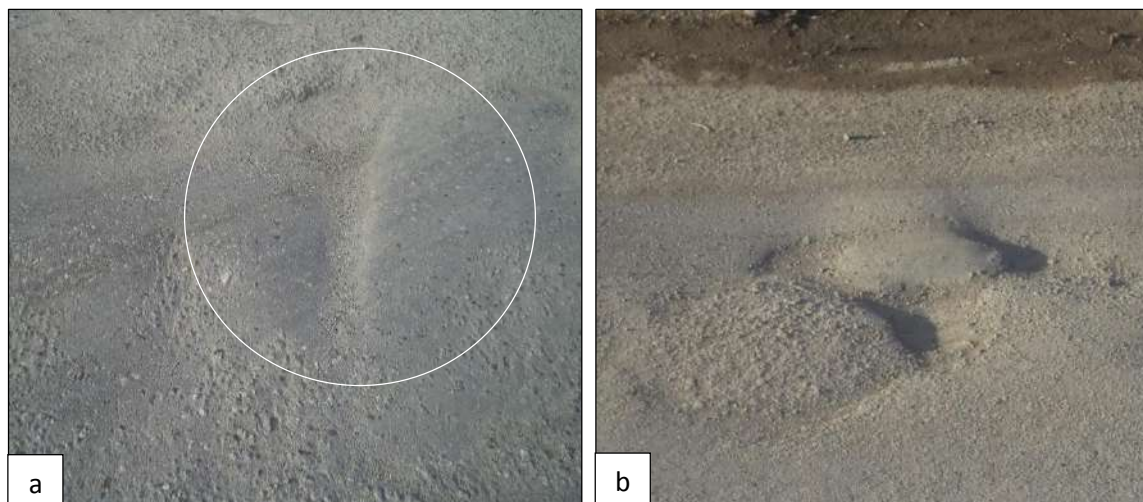
Figura 120. Abultamiento y hundimientos de severidad bajo (a), medio (b)

La falla abultamiento y hundimiento de baja severidad fue localizado en la UM 04, de la sección 1; mientras que con severidad medio tenemos en las unidades UM 6, 11 y 16 todos en el tramo 1. Esta falla se origina por la acción repetida del tránsito y por la contracción en temporadas frías del concreto asfáltico.

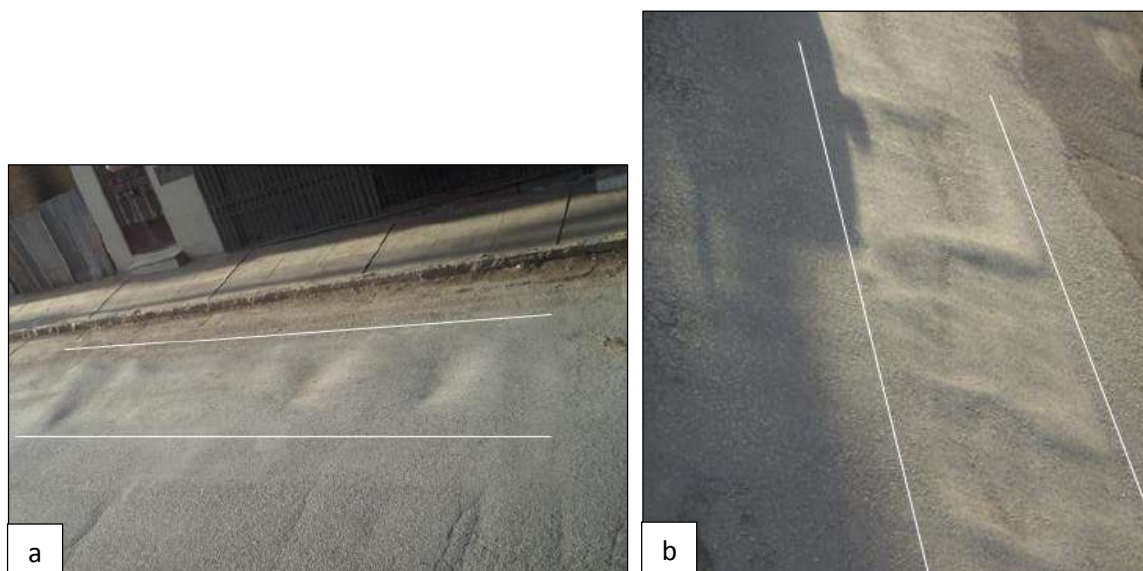
Figura 121. Corrugación de severidad bajo (a), medio (b)

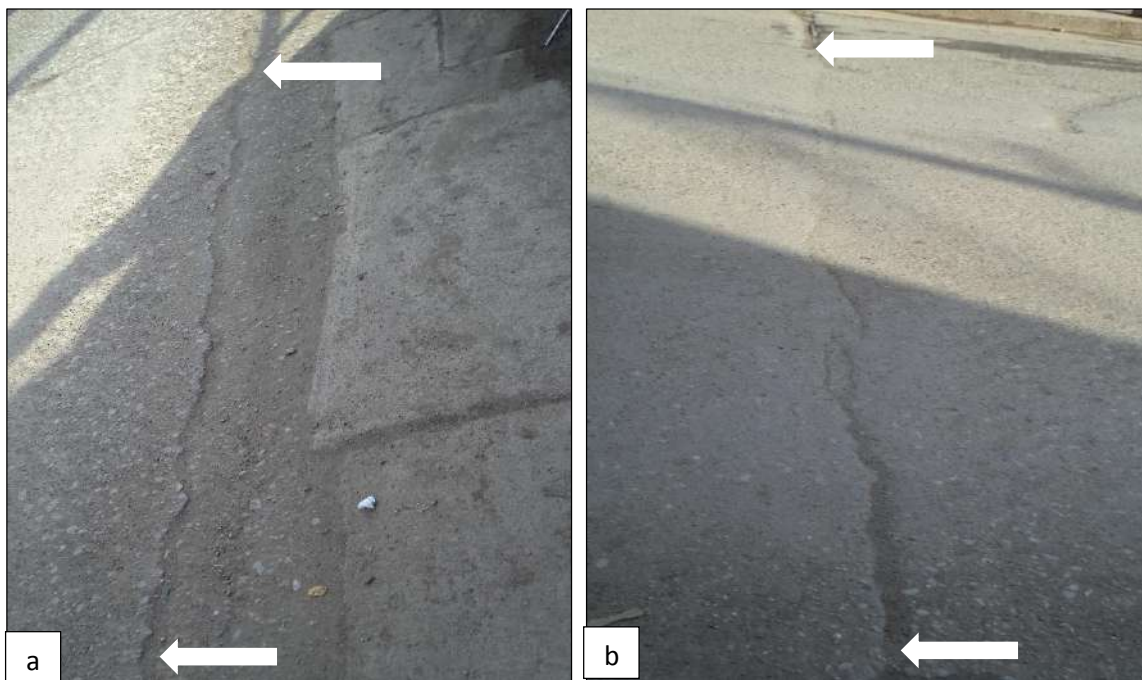
Figura 127. Fisuras longitudinales (a), transversales (b) de severidad medio

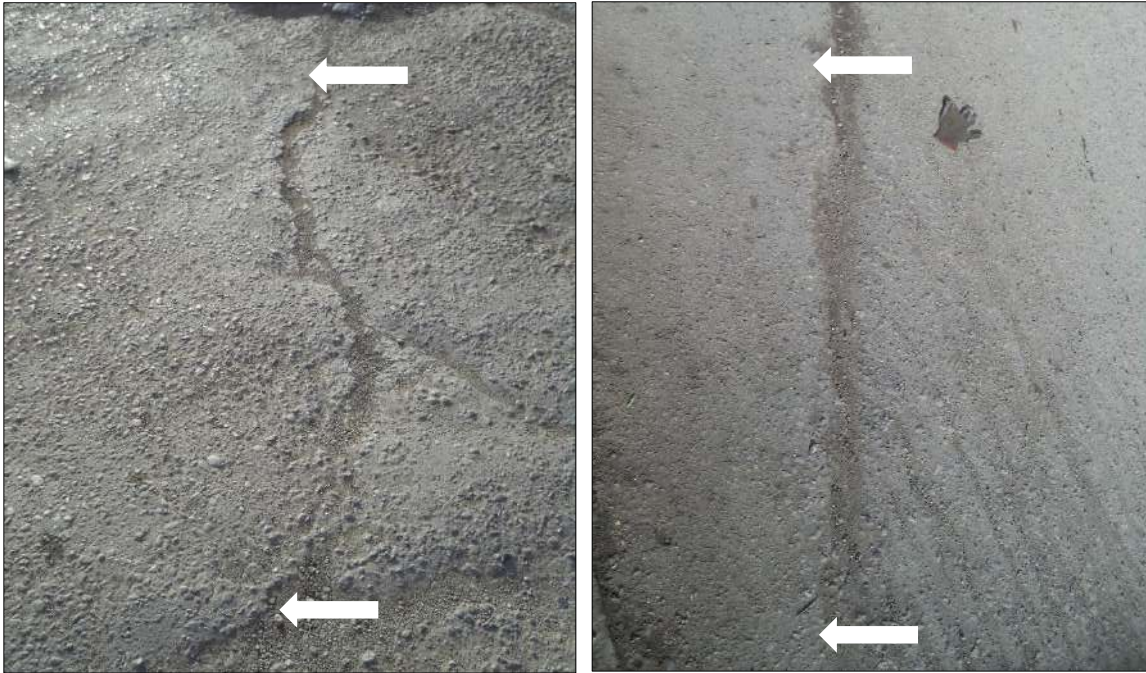
Figura 128. Fisuras longitudinales y transversales de severidad alto

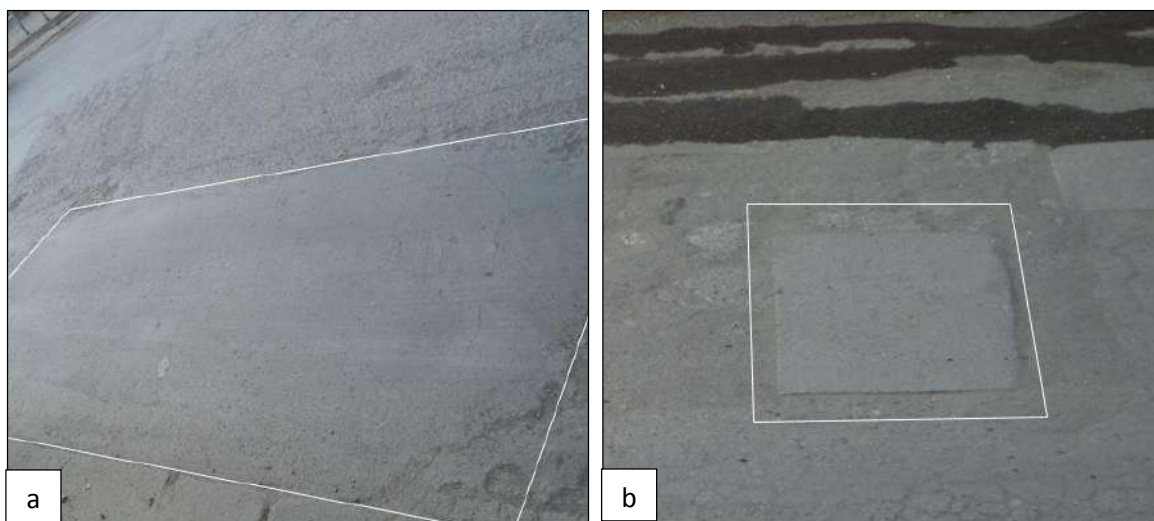
Figura 129. Parches de concreto asfáltico (a) y rígido (b) de severidad bajo

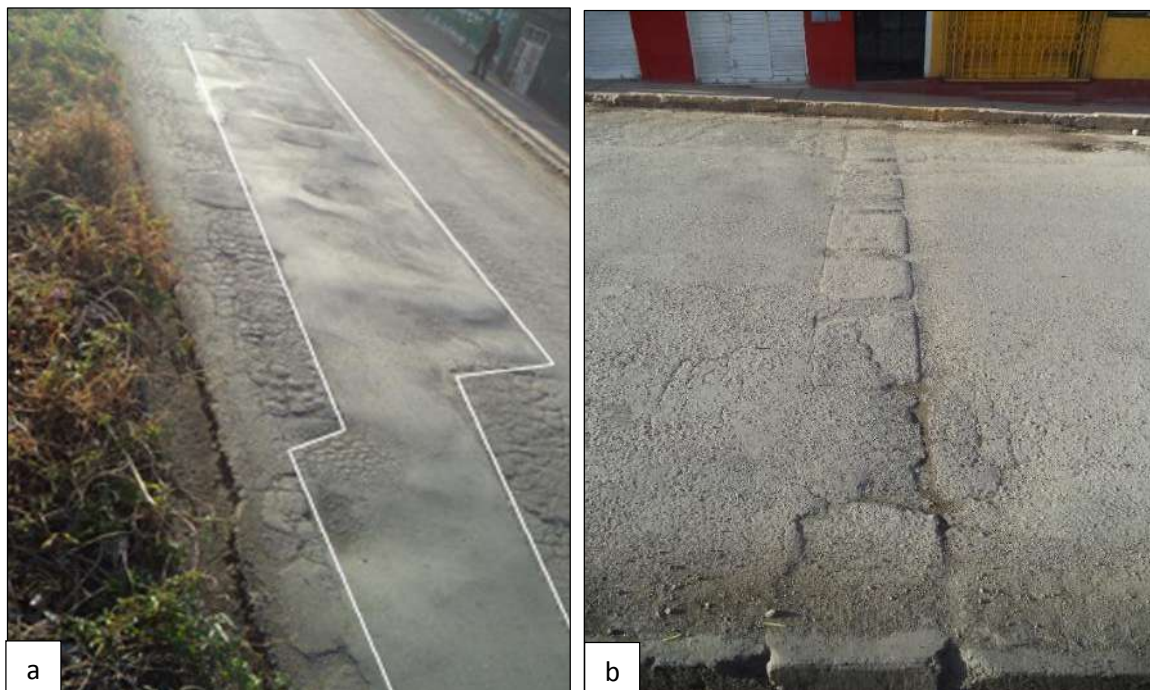
Figura 131. Parches de concreto asfáltico (a) y rígido (b) de severidad alto

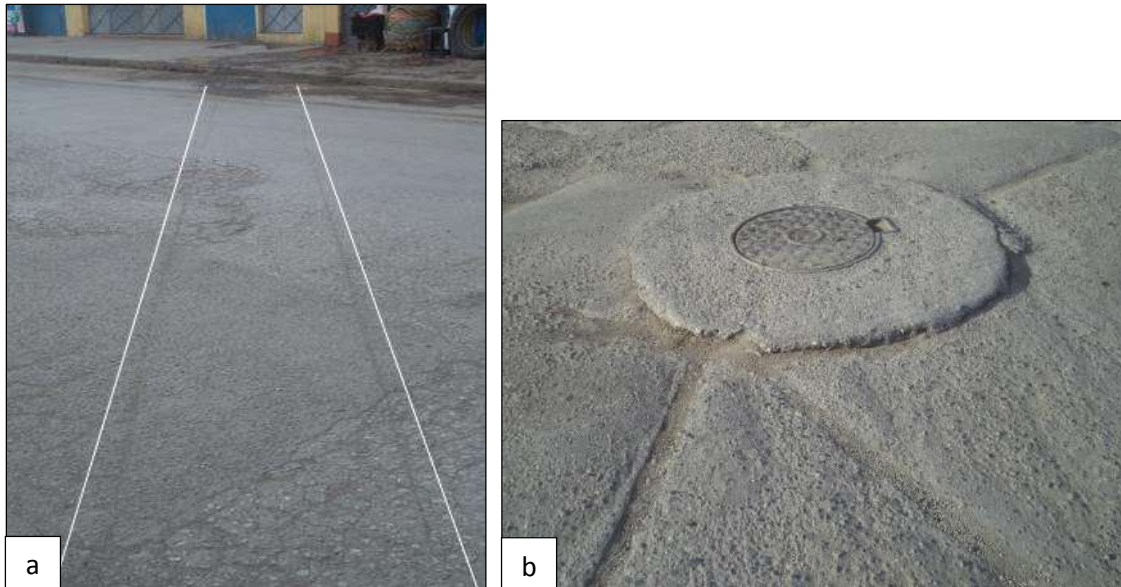
Figura 132. Parches de cortes utilitarios de severidad alto

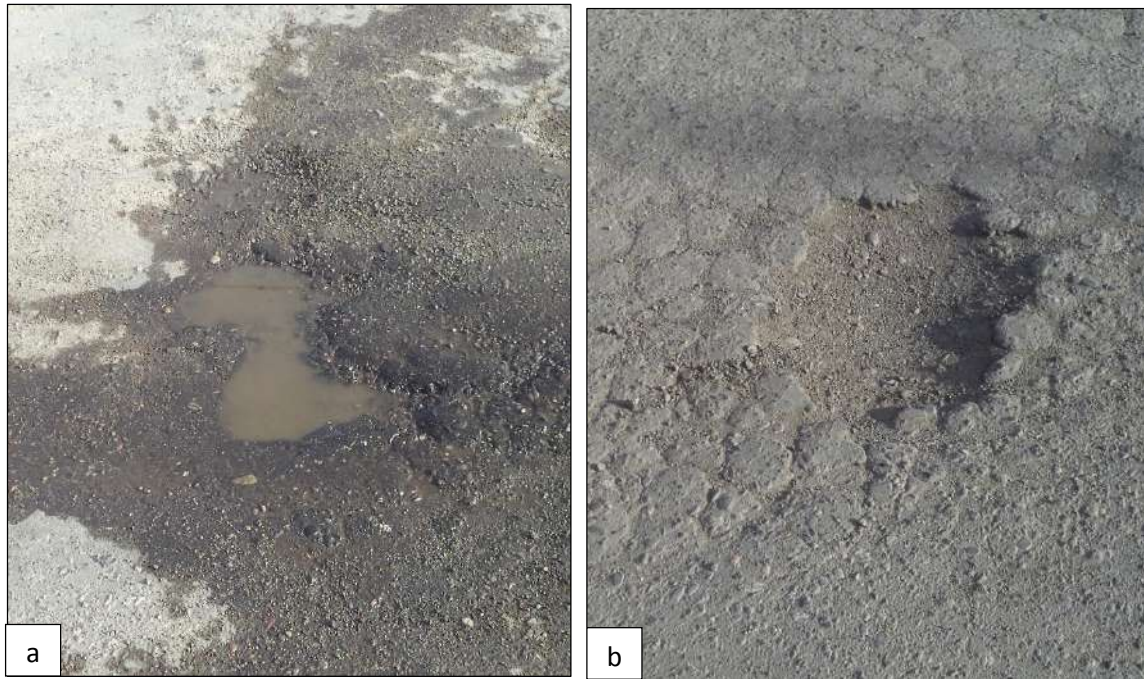
Figura 134. Baches de severidad bajo (a), medio (b)

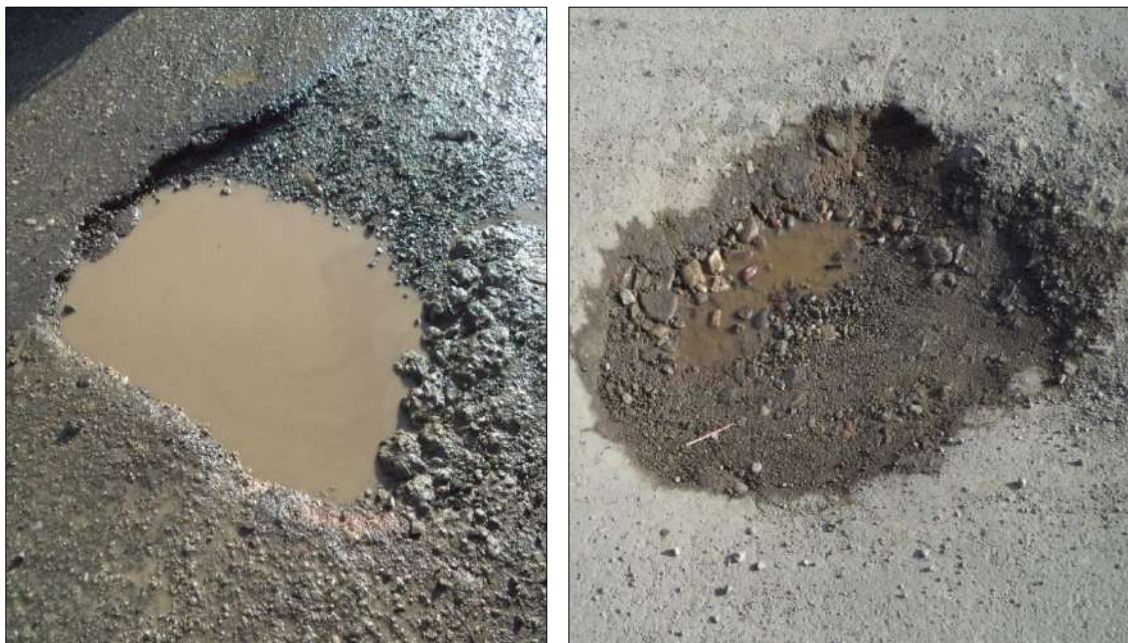
Figura 135. Baches de severidad alto (13H)

Baches de alta severidad, registrado en las unidades 02, 03, 11 y 20, con un diámetro entre 45 cm y 75 cm y una profundidad que supera los 5.0 cm.

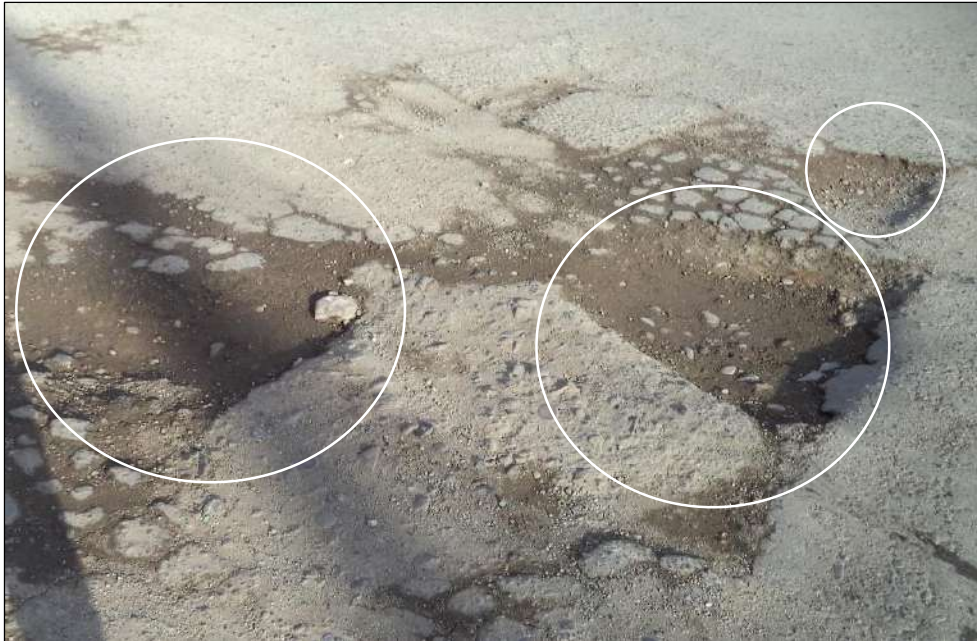
Figura 136. Baches de severidad alto y bajo (13H, 13L)

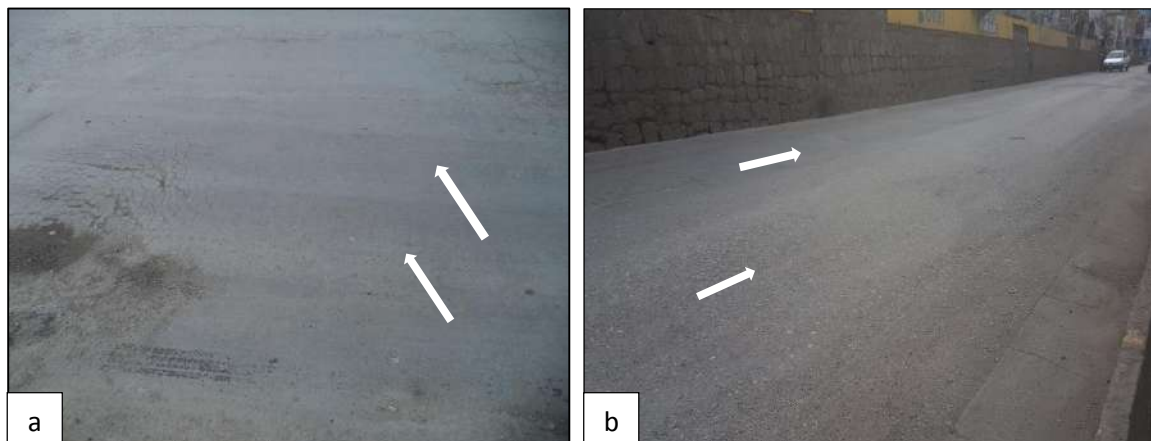
Figura 137. Ahuellamiento de severidad bajo (a), medio (b)

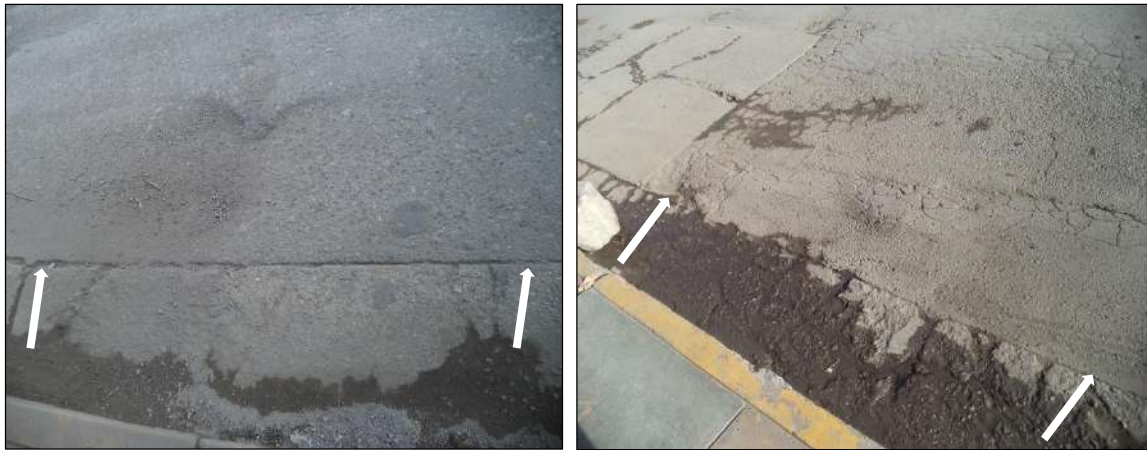
Figura 138. Desplazamiento de severidad bajo (15L)

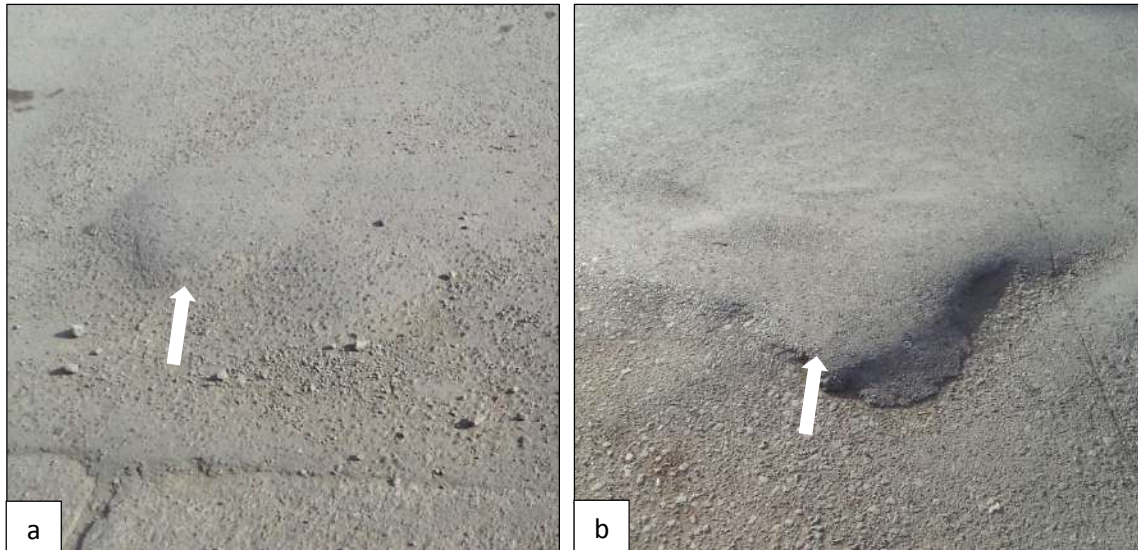
Figura 140. Hinchamiento de severidad bajo (a), medio (b)

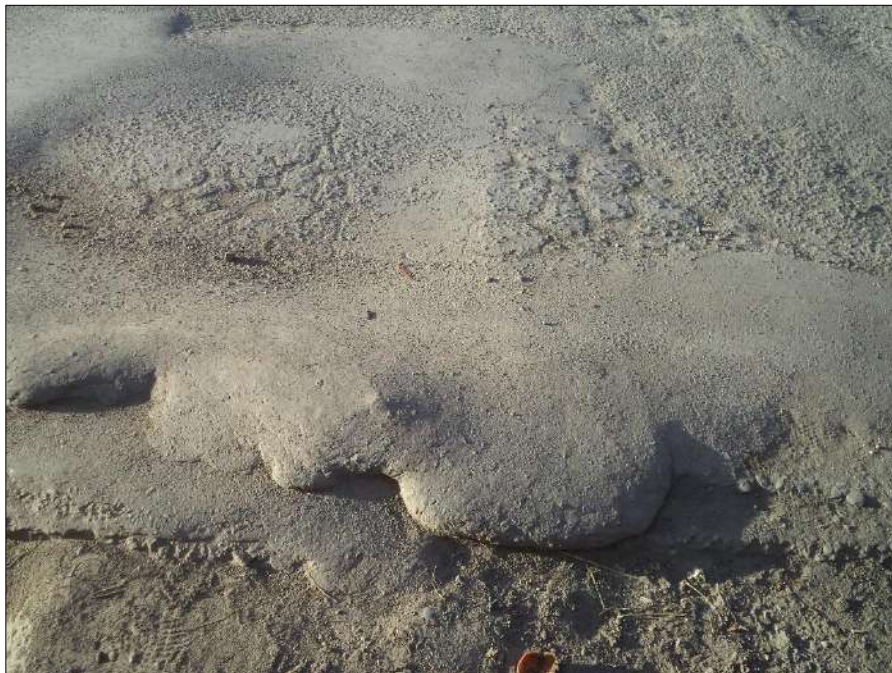
Figura 141. Hinchamiento de severidad alto (17H)

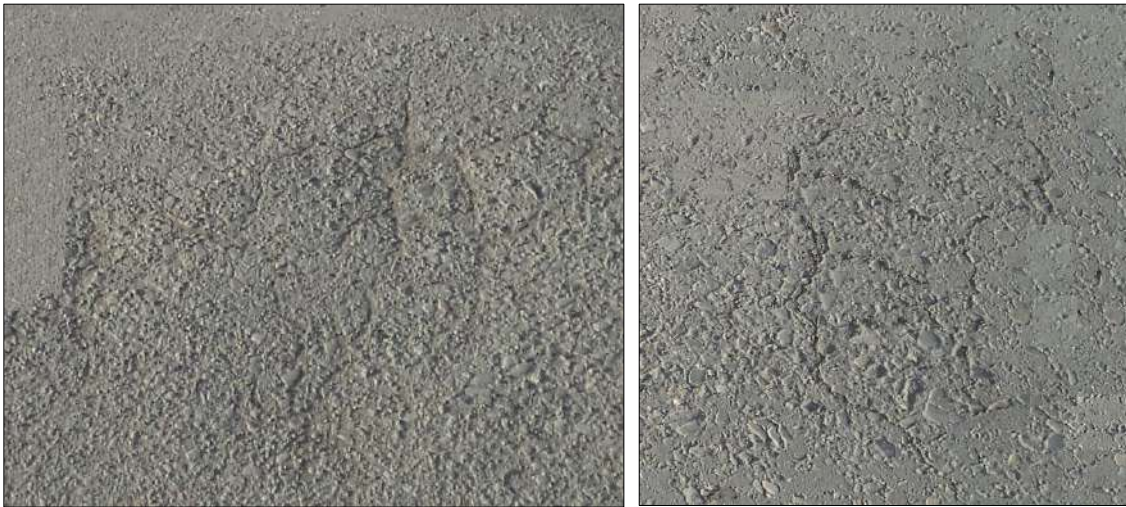
Figura 146. Piel de cocodrilo de severidad bajo

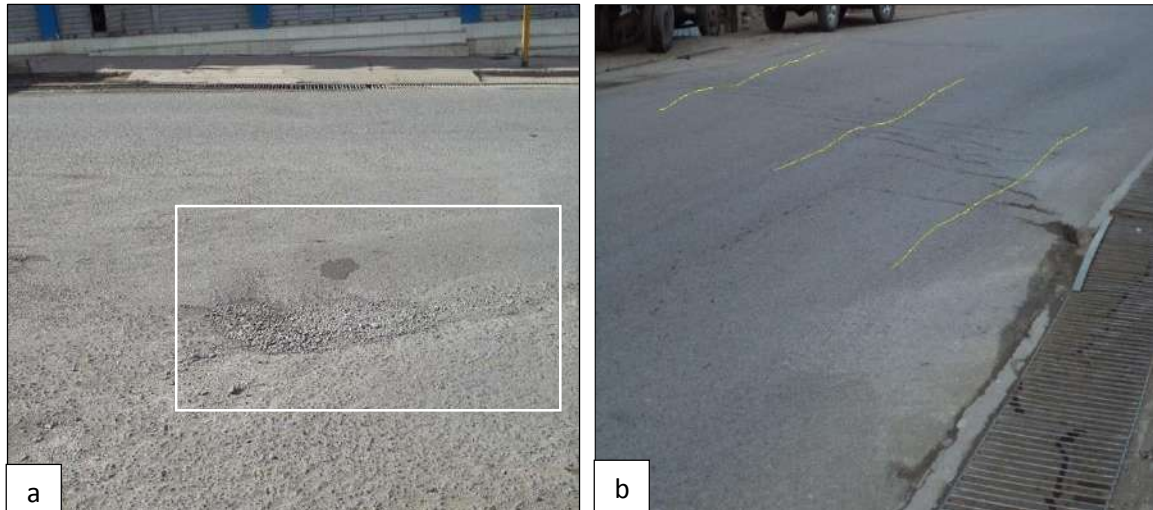
Figura 148. Abultamientos y hundimientos (a), corrugación de seridad bajo

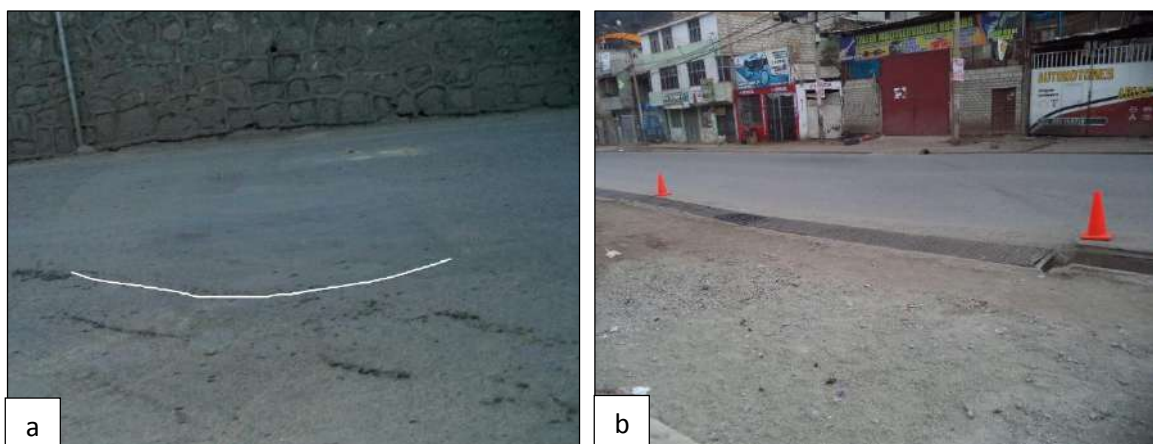
Figura 149. Depresión de severidad bajo (a), alto (b)

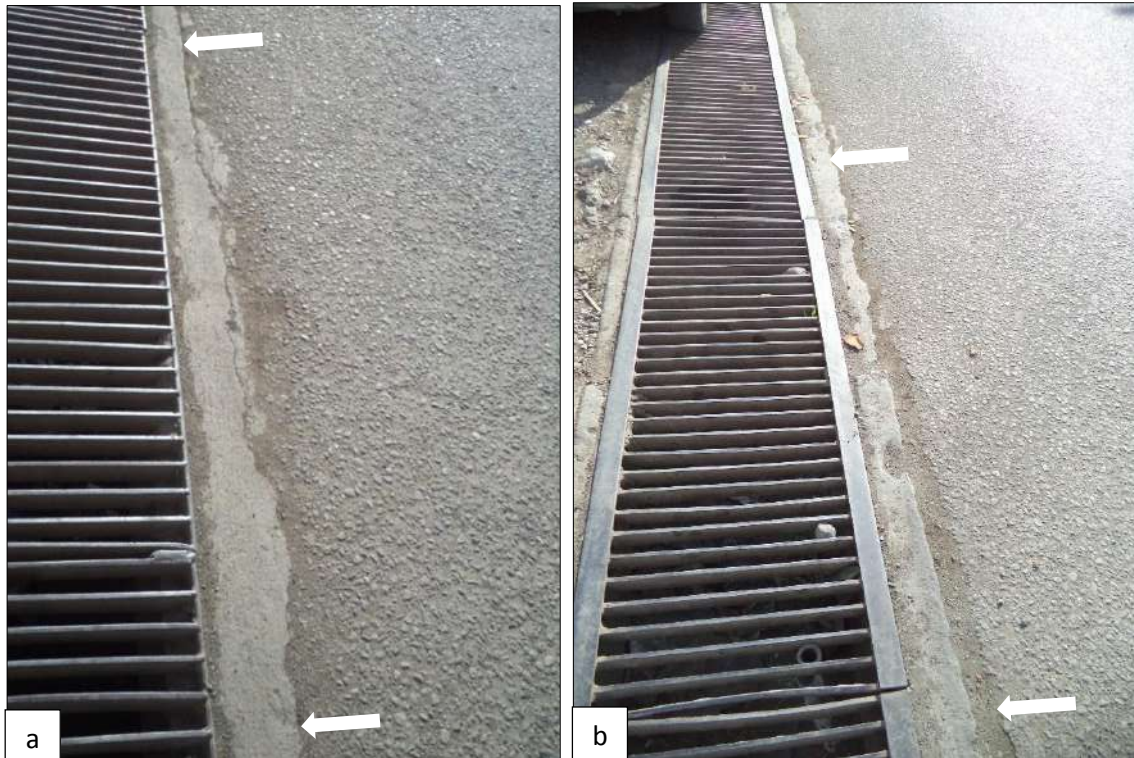
Figura 150. Fisuras en borde de severidad bajo (a), medio (b)

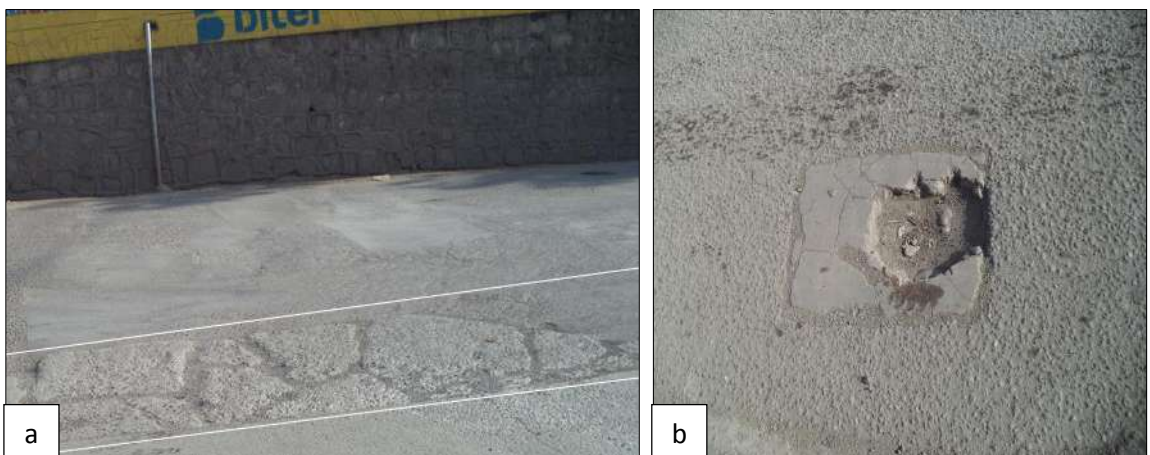
Figura 155. Parches de severidad alto

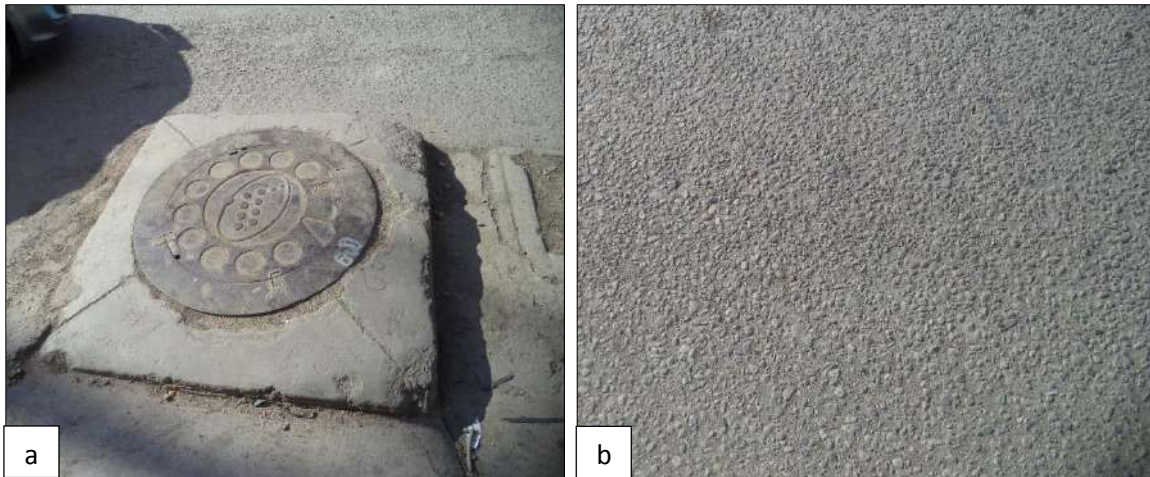
Figura 156. Parche de corte utilitario de severidad alto (a), agregados pulidos (b)

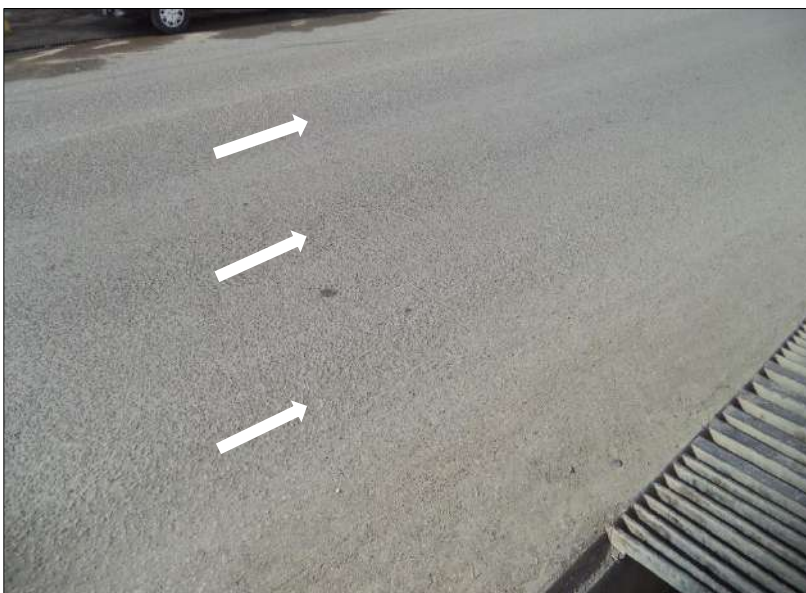
Figura 159. Ahuellamiento de nivel severidad bajo

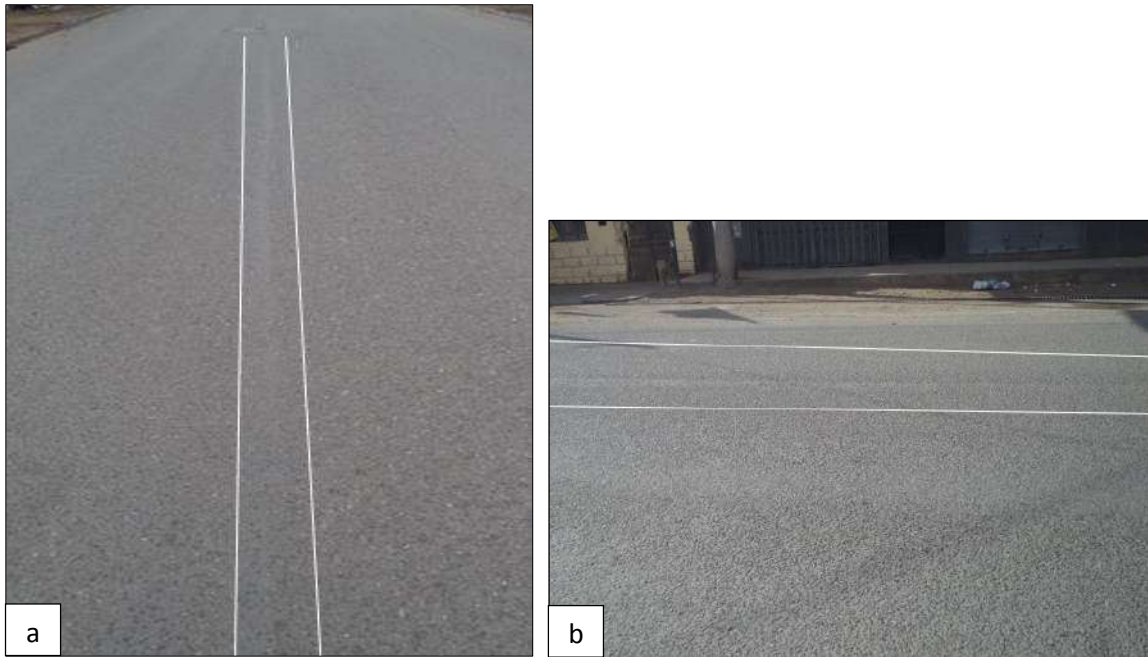
Figura 160. Depresión de severidad bajo (a), medio (b)

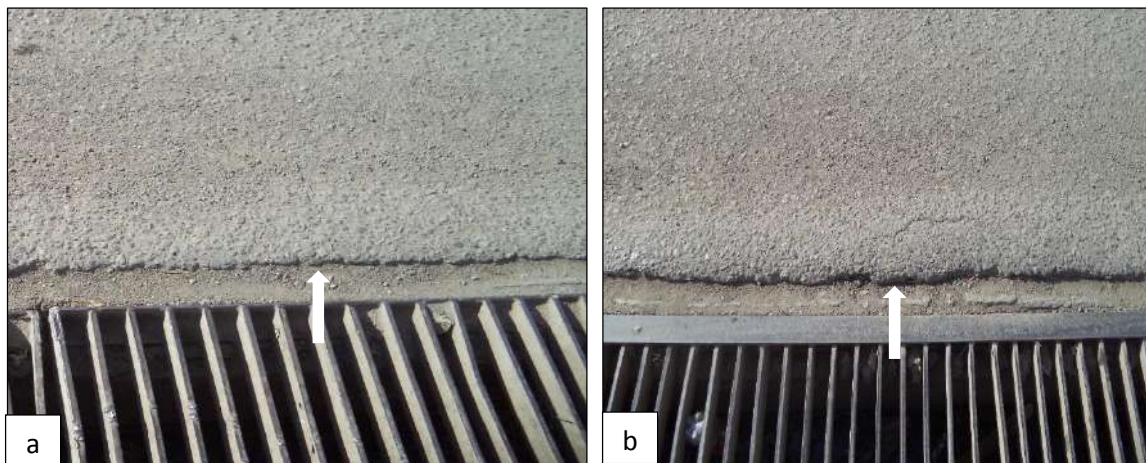
Figura 161. Hinchamiento de severidad bajo (a), medio (b)

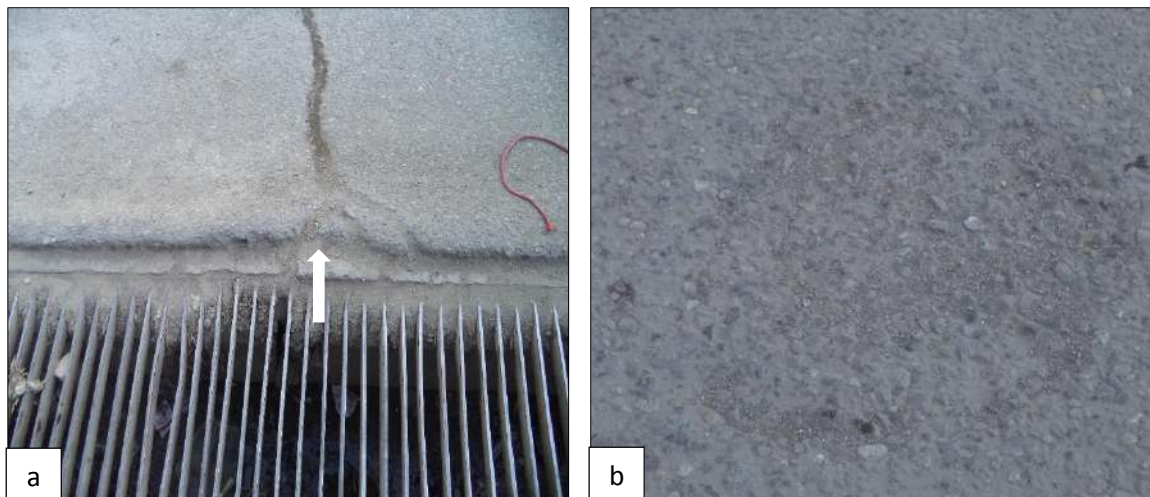
Figura 162. Hinchamiento de severidad alto (a), agregados pulidos de severidad bajo (b)

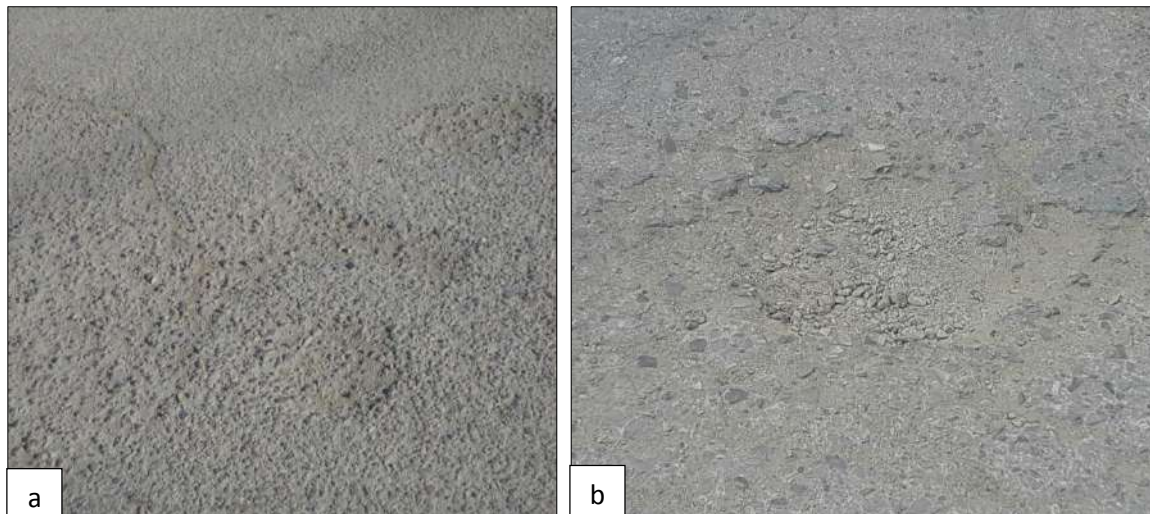
Figura 163. Desprendimiento de agregados de severidad medio (a), alto (b)
