**TESIS**

**“ANÁLISIS DE LAS FALLAS EN LOS PAVIMENTOS INTERTRABADOS DE LAS CALLES CIRCUNDANTES DEL MERCADO DE CATACAOS-PIURA 2016”.**

**IVI KATIA JAHAIRA VILCHEZ MENDOZA**

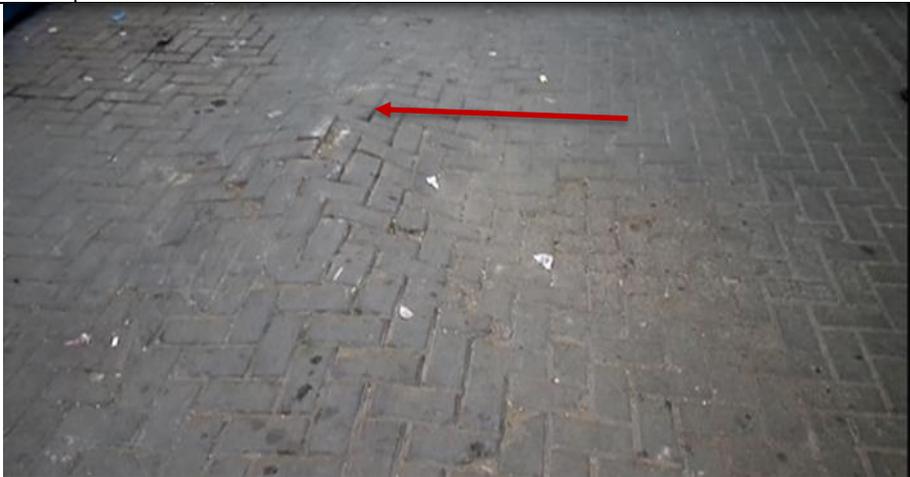
IMAGEN N°17 _ ABULTAMIENTOS		
Severidad:	ALTA= Flecha mayor de la superficie del pavimento de 5cm	
Reparación:	<p>Retiro de los adoquines de la zona afectada, se deben limpiar y apilar a un lado para su posterior colocación.</p> <p>Excavación de las capas, para verificar posibles problemas de drenaje y demás elementos que estén afectando a la estabilidad.</p> <p>Recolocación y compactación inicial de los adoquines</p> <p>Sellado de juntas y compactación final.</p>

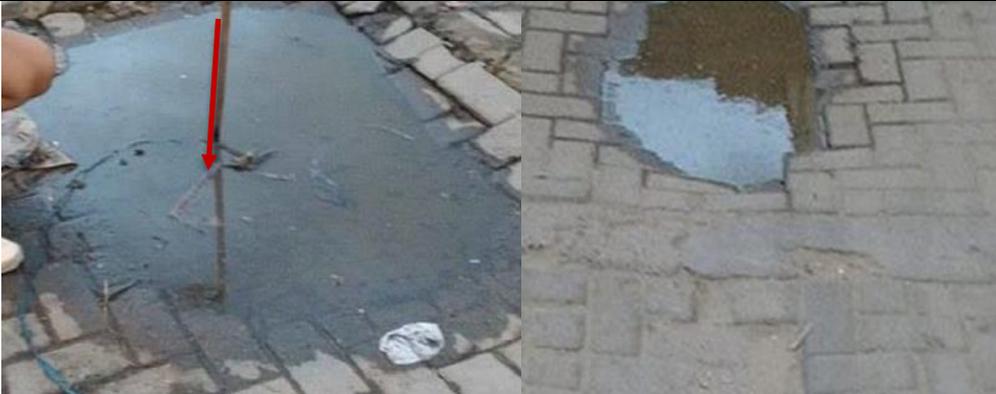
IMAGEN N°18 _ DEPRESIONES		
Severidad:	Alta= flecha de 6cm de profundidad	
Reparación:	<p>Retiro de los adoquines de la zona afectada, se deben limpiar y apilar a un lado para su posterior colocación.</p> <p>Verificar posibles problemas de drenaje y demás elementos que estén afectando la estabilización.</p> <p>compactación y nivelación de las capas a tratar</p> <p>Recolocación y compactación final de los adoquines anteriormente levantados.</p>

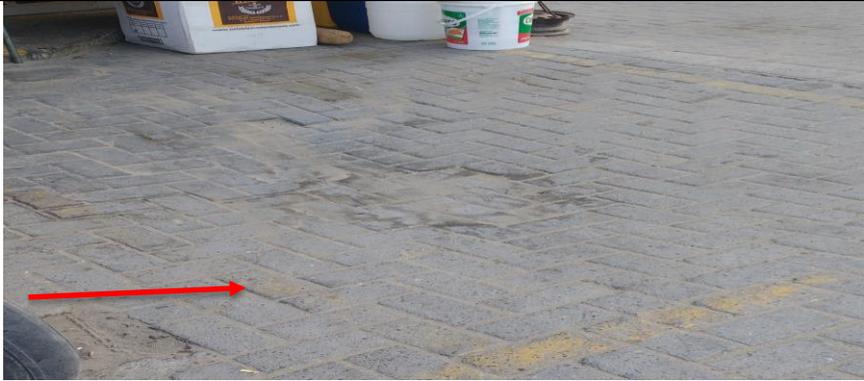
IMAGEN N°19_ Ahuellamiento		
Severidad:	Media= flecha de 4cm de profundidad	
Reparación:	<p>El trabajo a realizar es una nivelación y compactación siguiendo estos pasos:</p> <p>Retiro de los adoquines de la zona afectada, se deben limpiar y apilar a un lado para su posterior colocación.</p> <p>Compactación y nivelación de las capas a tratar</p> <p>Recolocación y compactación final de los adoquines anteriormente levantados.</p>

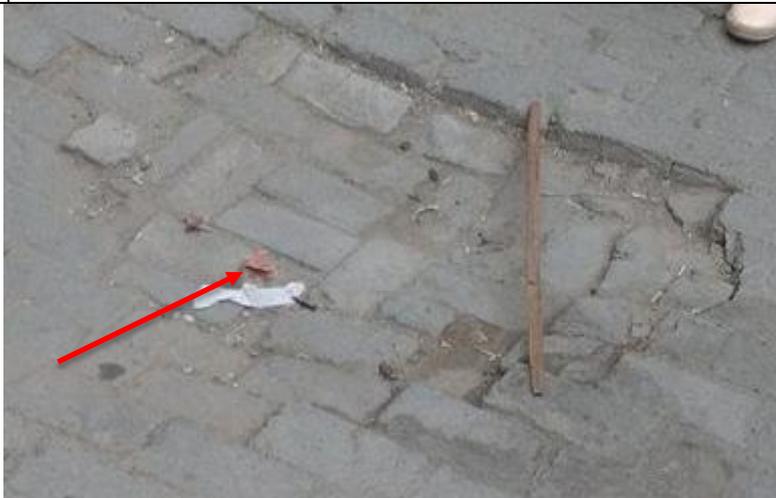
IMAGEN N°20 _ FACTURAMIENTOS		
Severidad:	Media :Área de extensión considerable de 0.60m2	
Reparación:	<p>Verificar que el diseño del modelo estructural actual y el espesor de los adoquines cumplen con las solicitudes de tránsito actual y futuro.</p> <p>Como en este caso el nivel de severidad es alto .se tendrá que reemplazar las piezas de adoquines por unas nuevas.</p>

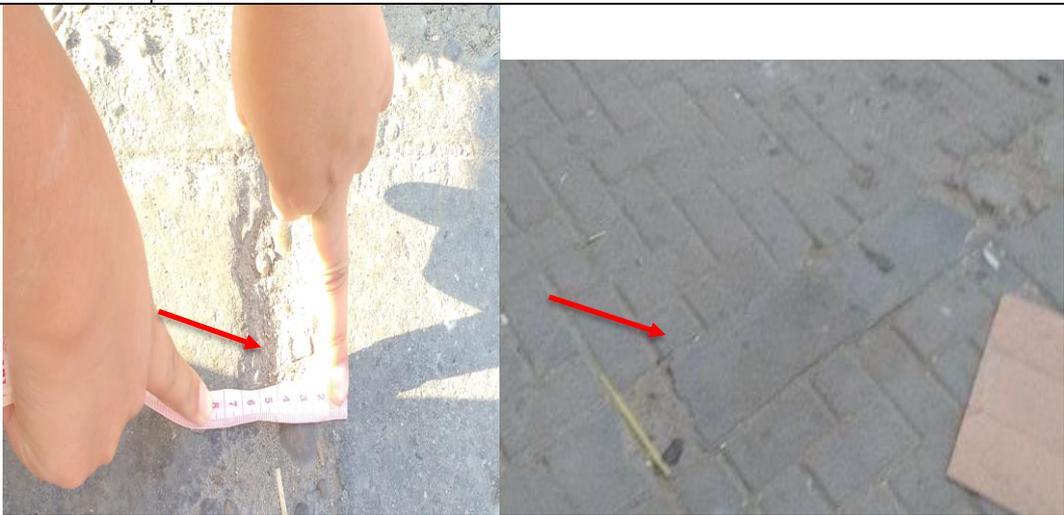
IMAGEN N° 21_ FACTURAMIENTO DE CONFINAMIENTO INTERNO		
Severidad:	alta= el elemento presenta grietas mayores de 7cm	
Reparación:	Retirar el material y afectado y limpieza de la zona. Reconstrucción de los elementos de confinamiento. Reacomodación del adoquinado.

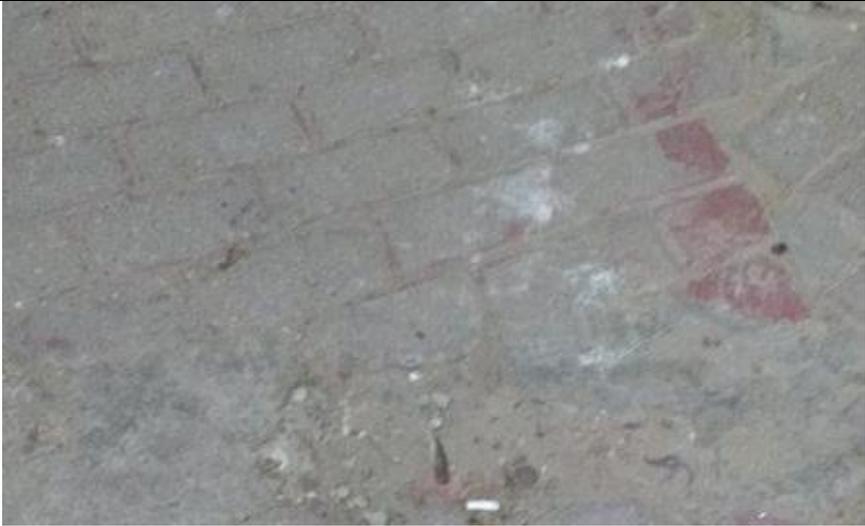
IMAGEN N° 26_ DEPRESIONES		
Severidad:	Alta = 36m2. Área de extensión considerable con pérdida de agregado grueso	
Reparación:	Cuando el nivel de severidad es alto, es necesario el reemplazo de las piezas de adoquines por unas nuevas de mejor resistencia de desgaste.

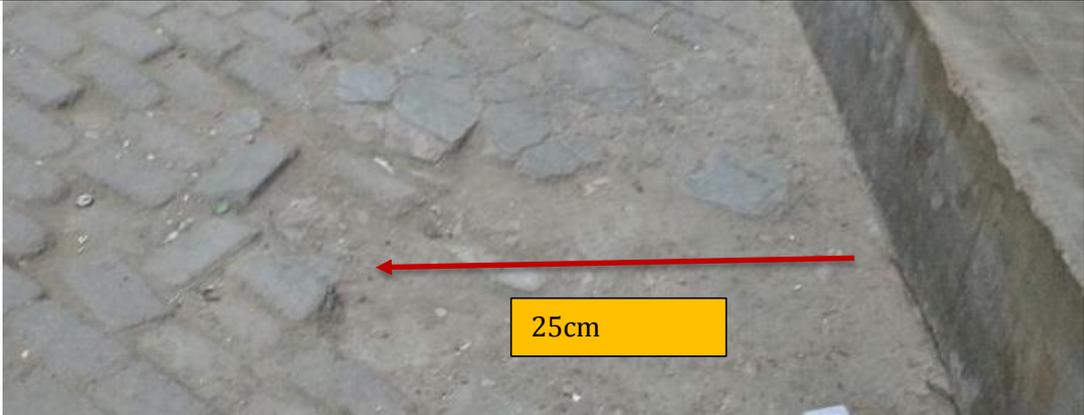
IMAGEN N°23 _ DESPLAZAMIENTO DE BORDE		
Severidad:	Alta: 25cm. Los adoquines se desplazaron de su posición original, algunas piezas ya se salieron del pavimento.	
Reparación:	<p>Retirar el material afectado y limpieza de la zona</p> <p>Revisar y corregir condiciones de estabilidad del sitio</p> <p>Revisar y corregir problemas de drenaje.</p>

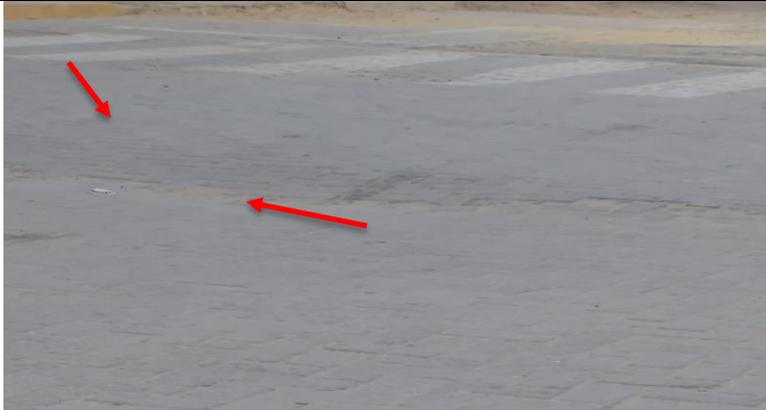
IMAGEN N°24 _ ABULTAMIENTO		
Severidad:	Media= profundidad de 4cm	
Reparación:	<p>Retiro de los adoquines de la zona afectada, se deben limpiar y apilar a un lado para su posterior colocación.</p> <p>Excavación de las capas, para verificar posibles problemas de drenaje y demás elementos que estén afectando a la estabilidad.</p> <p>Recolocación y compactación inicial de los adoquines.</p>

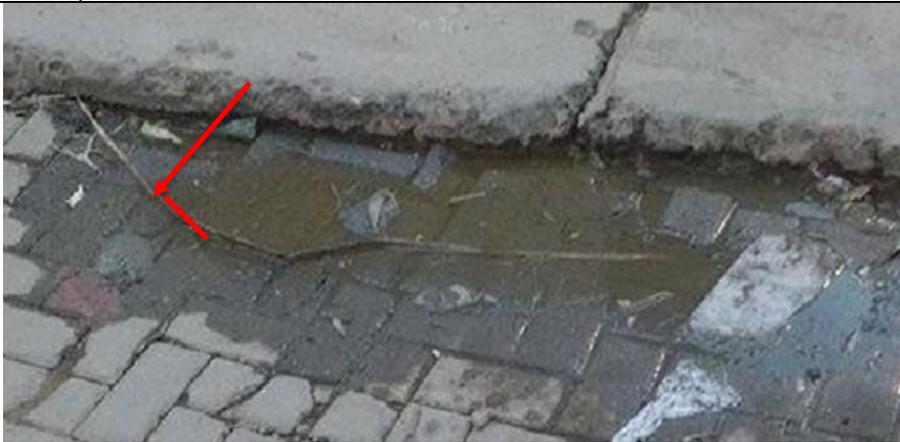
IMAGEN N° 25_ AHUELLAMIENTO		
Severidad:	alta= flecha de 5cm	
Reparación:	<p>El trabajo a realizar es una nivelación y compactación siguiendo estos pasos:</p> <p>Retiro de los adoquines de la zona afectada, se deben limpiar y apilar a un lado para su posterior colocación.</p> <p>Compactación y nivelación de las capas a tratar</p> <p>Recolocación y compactación final de los adoquines anteriormente levantados.</p>

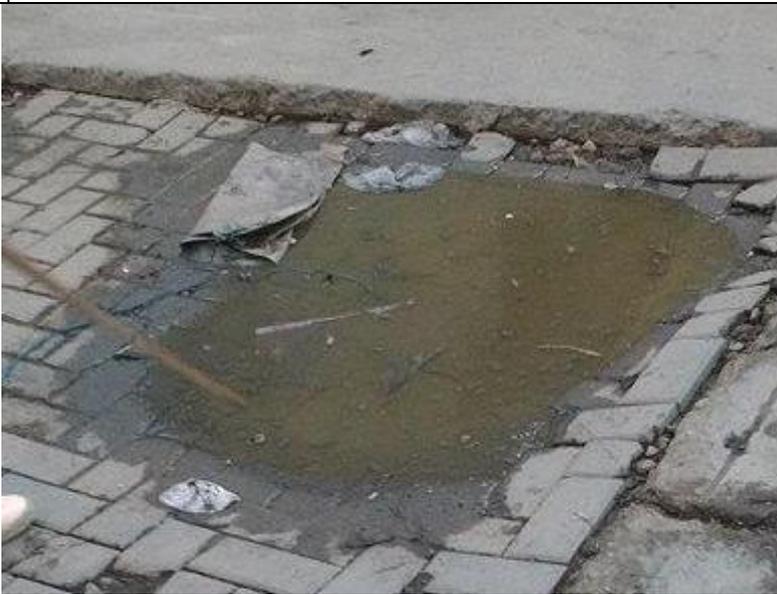
IMAGEN N° 26_ DEPRESIONES		
Severidad:	Media= profundidad: 3cm	
Reparación:	<p>Retiro de los adoquines de la zona afectada, se deben limpiar y apilar a un lado para su posterior colocación.</p> <p>Verificar posibles problemas de drenaje y demás elementos que estén afectando la estabilización.</p> <p>compactación y nivelación de las capas a tratar</p> <p>Recolocación y compactación final de los adoquines anteriormente levantados.</p>

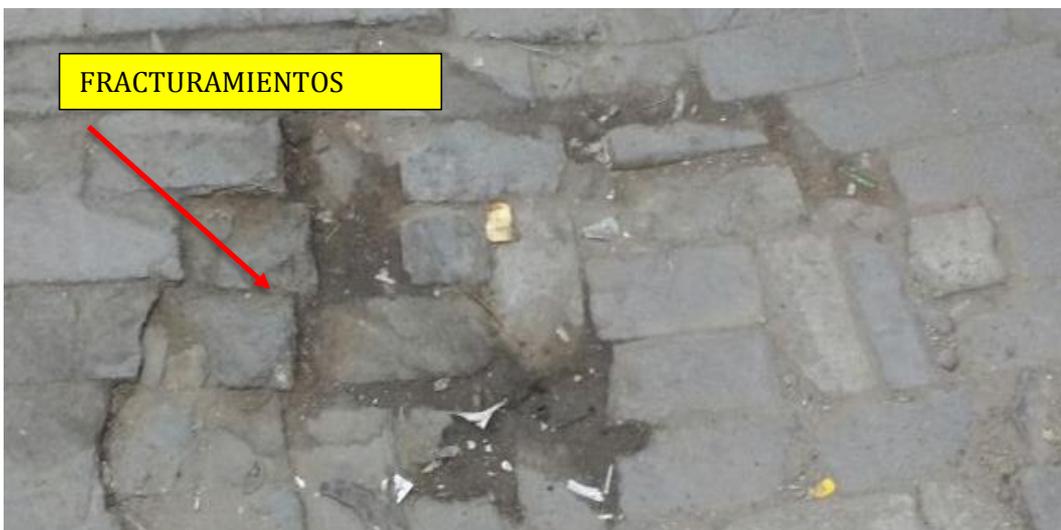
*Imagen N° 27 Falla por fracturamiento en los adoquines*

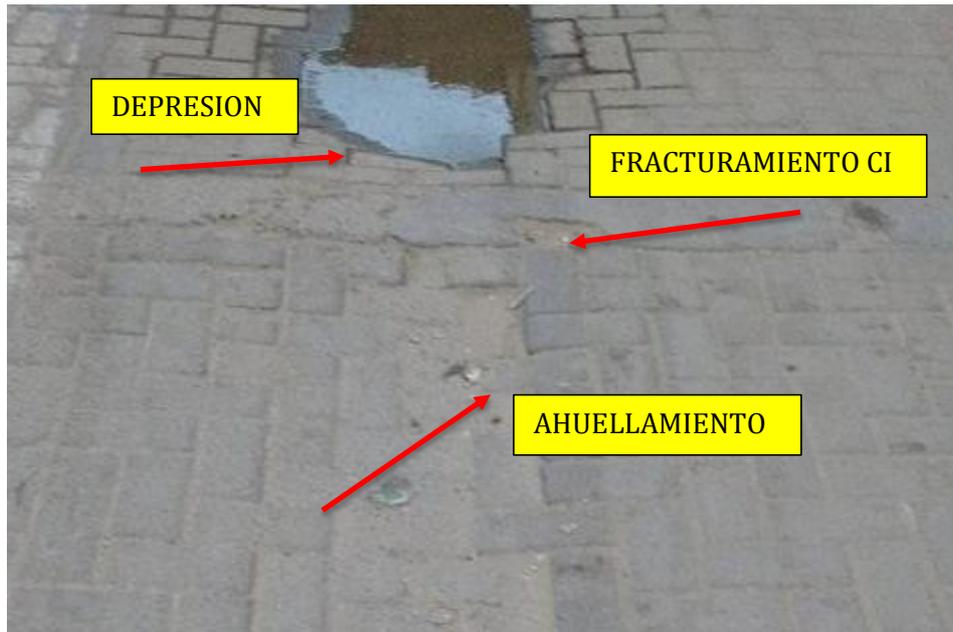
**Imagen N° 28** .Falla por depresión localizados en forma circular en la calle Ica al frente de veterinaria entre patas mercado de Catacaos

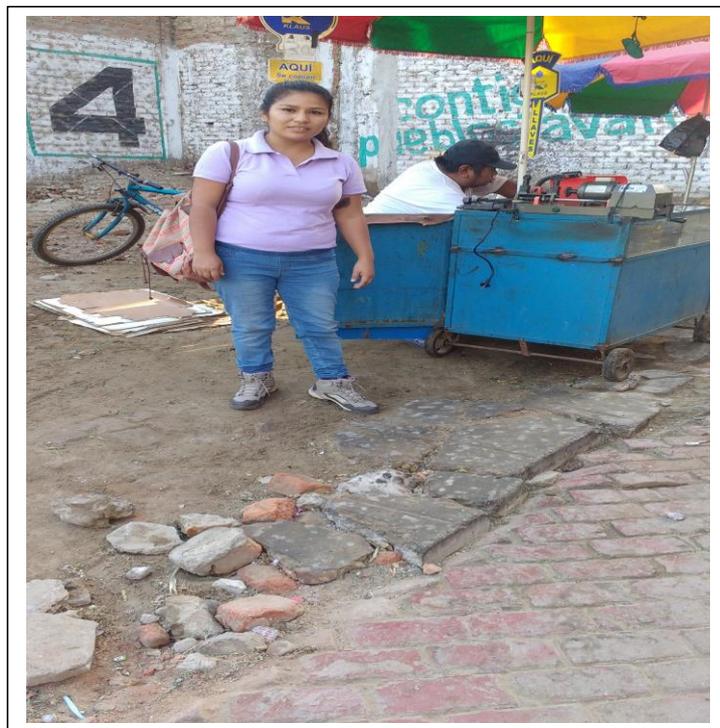
**Imagen N° 29** Fallas Fracturamiento de confinamiento externo

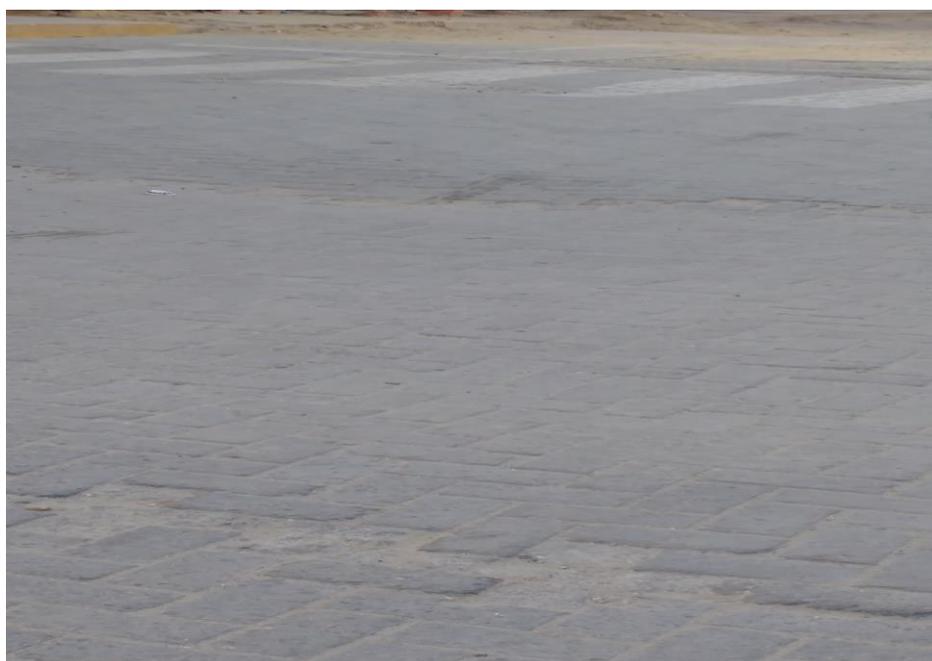
***Imagen N° 31 Deterioro  
del pavimento por***
