**FACULTAD DE INGENIERIA Y ARQUITECTURA
ESCUELA PROFESIONAL DE INGENIERÍA CIVIL**

**“APLICACIÓN DEL MÉTODO ÍNDICE DE
CONDICIÓN DEL PAVIMENTO RÍGIDO EN
LA INFRAESTRUCTURA VIAL URBANA DE
LA CIUDAD DE HUARAZ, ANCASH - 2016”**

ESPINOZA LAZARO ROBERT URBANO

2016

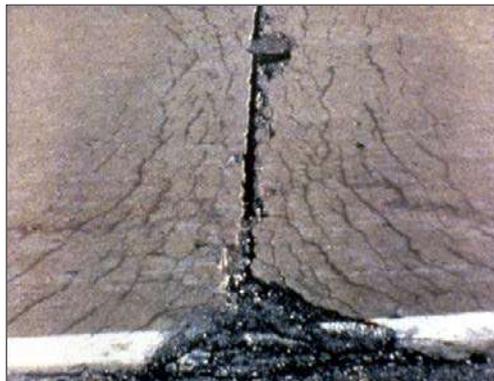
Grafico 04:

Agrietamiento en media luna tipo D

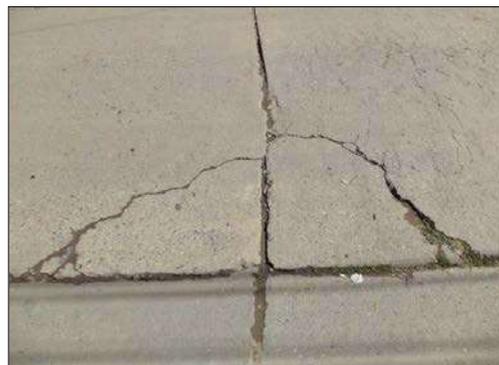
Grafico 05:

Agrietamiento diagonal

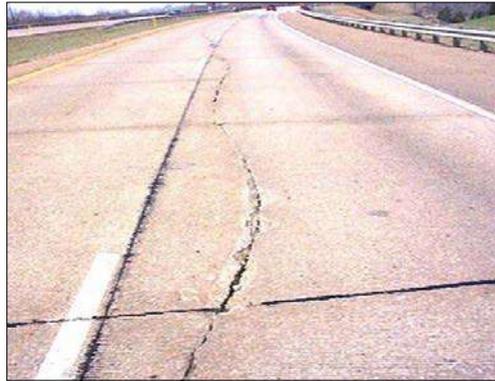
Grafico 08:

Agrietamiento longitudinal

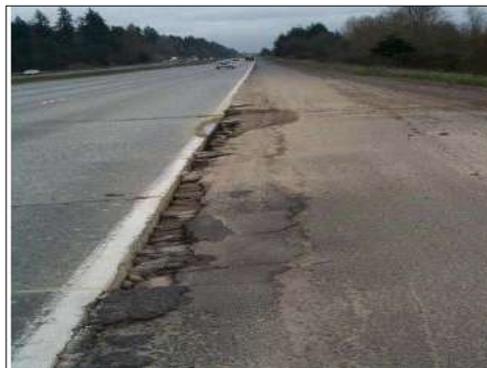
Gráfico 09:

Bombeo

Alto: El bombeo es evidente por la eyección de agua bajo cargas pesadas, manchas de las juntas o grietas y/o presencia de materiales sueltos cerca a las juntas o grietas.

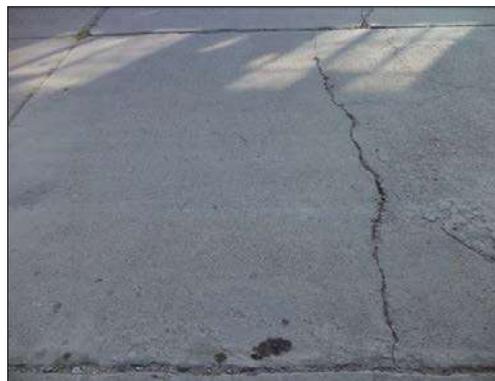
Gráfico 12:

Agrietamiento transversal

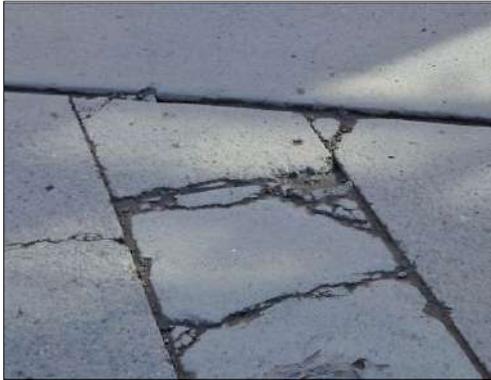
Gráfico N° 13:

Falla en la reposición del pavimento

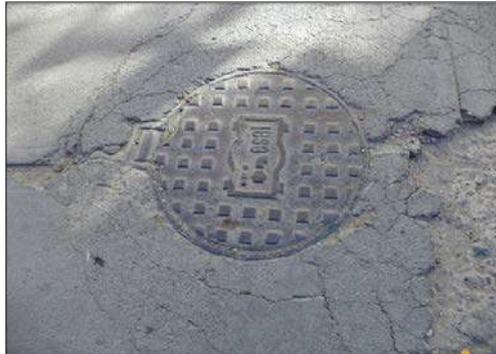
Gráfico N° 14:

Grietas adyacentes al buzón

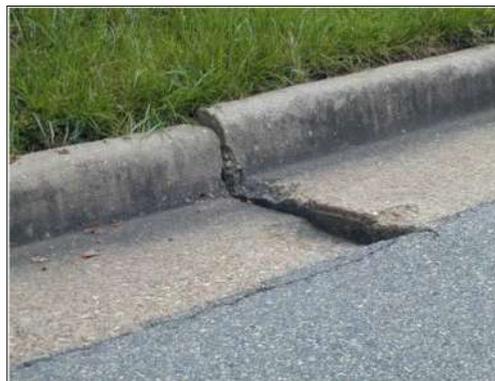
Gráfico N° 15:

Cuneta deteriorada

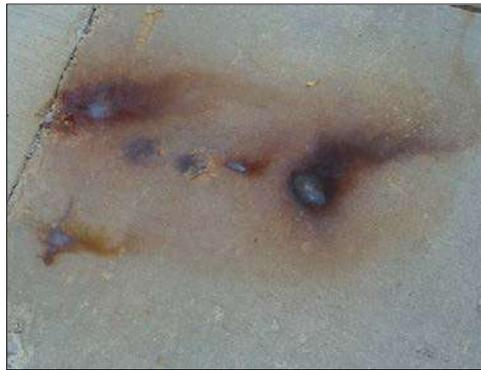
Gráfico N° 16:

Refuerzo superficial, manchas en la superficie

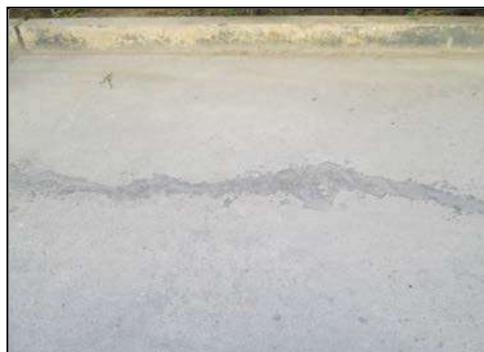
Gráfico 17:

Fallas reparadas

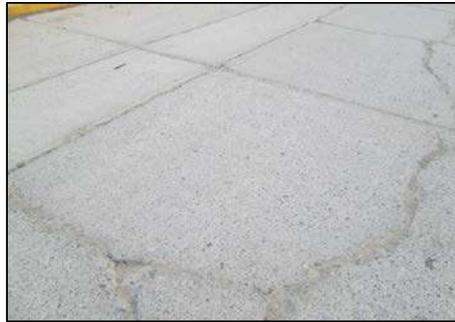
AGRIETAMIENTO DIAGONAL (DC)
Fuente: Elaboración propia

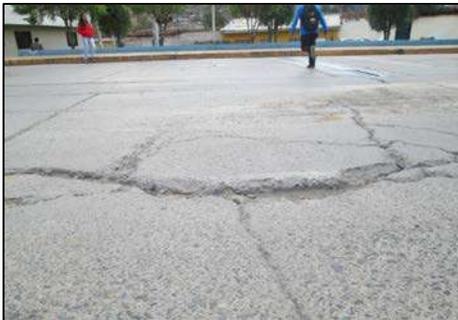
ESCALONAMIENTO (F)
Fuente: Elaboración propia

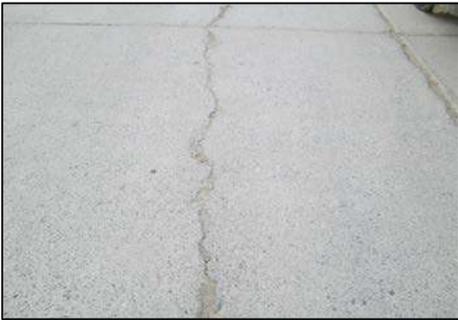
AGRIETAMIENTO LONGITUDINAL (L)
Fuente: Elaboración propia

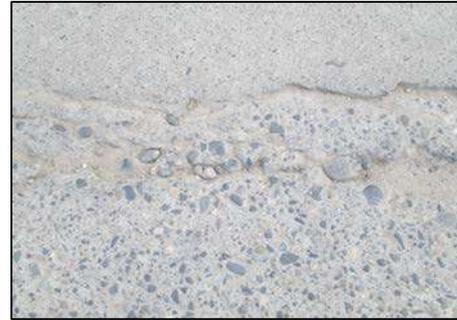
ESCAMADO (S)
Fuente: Elaboración propia

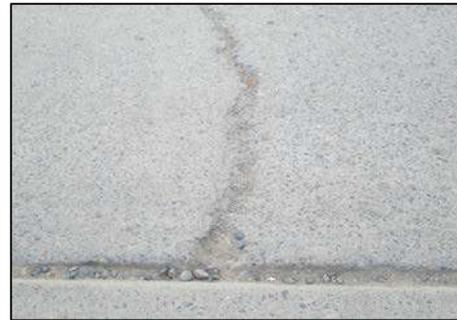
AGRIETAMIENTO TRANSVERSAL (T)
Fuente: Elaboración propia

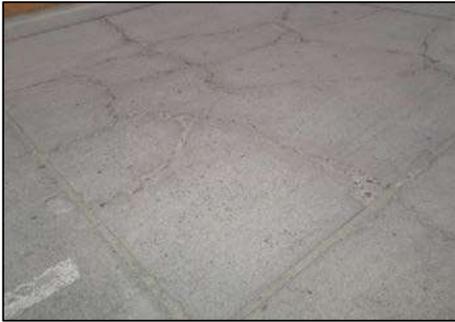
AGRIETAMIENTO TIPO "D" (D)

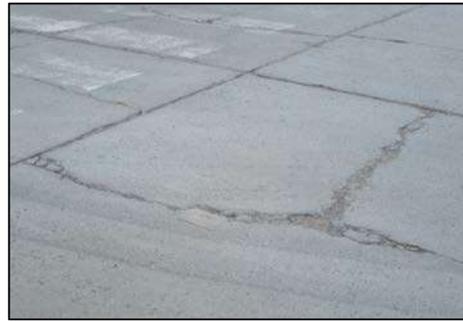
AGRIETAMIENTO DIAGONAL (DC)

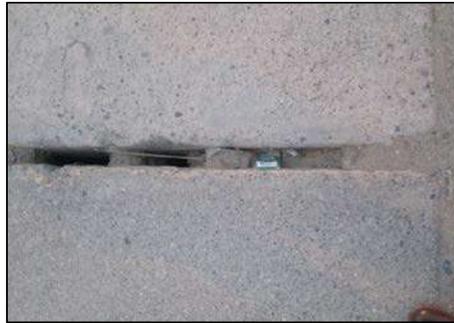
EXTRUSIÓN DEL SELLO EN LA JUNTA (JE)

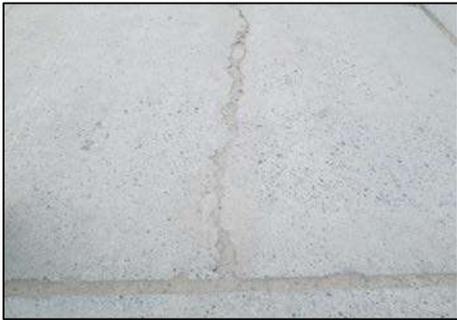
AGRIETAMIENTO LONGITUDINAL (L)

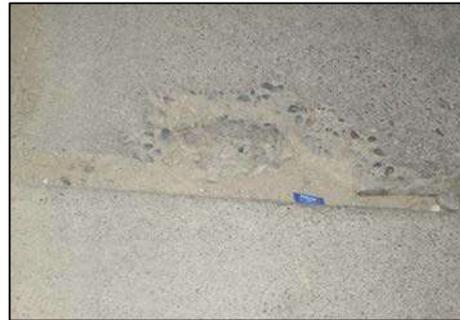
ASTILLADO (SP)

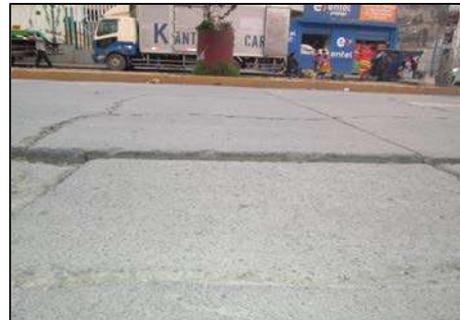
ESCALONAMIENTO (F)

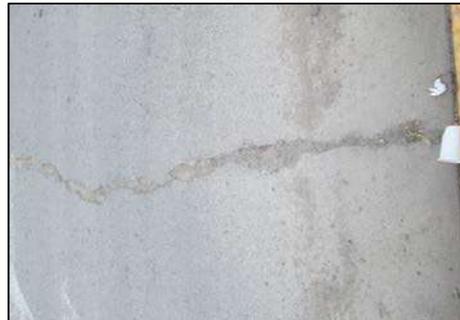
AGRIETAMIENTO TRANSVERSAL (T)

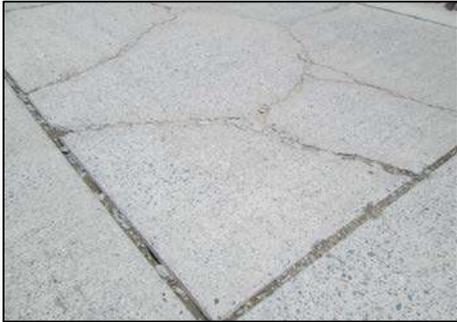
AGRIETAMIENTO TIPO "D" (D)

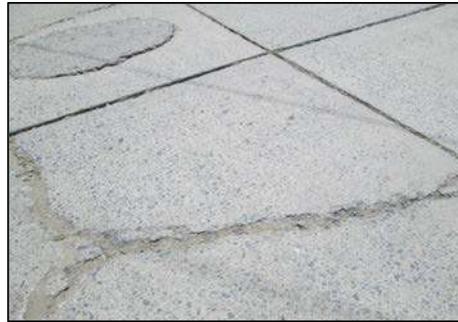
AGRIETAMIENTO DIAGONAL (DC)

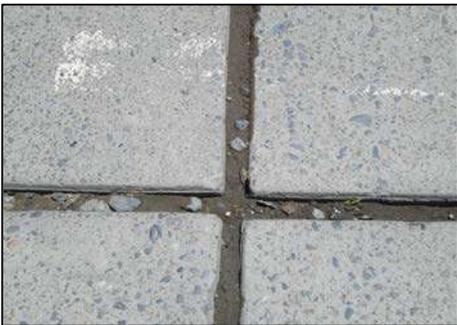
EXTRUSIÓN DEL SELLO EN LA JUNTA (JE)

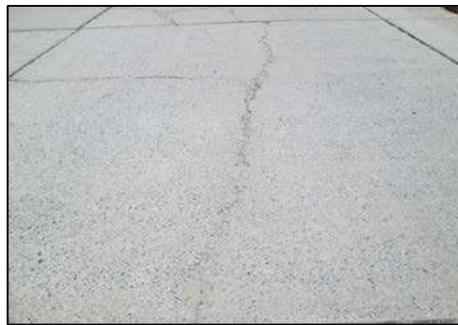
AGRIETAMIENTO LONGITUDINAL (L)

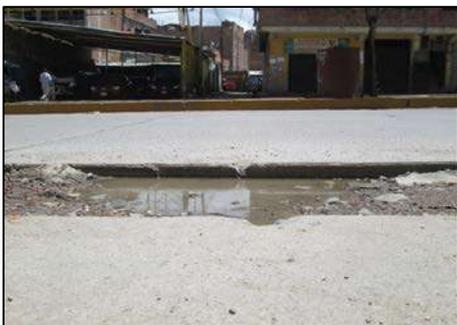
BOMBEO (PM)

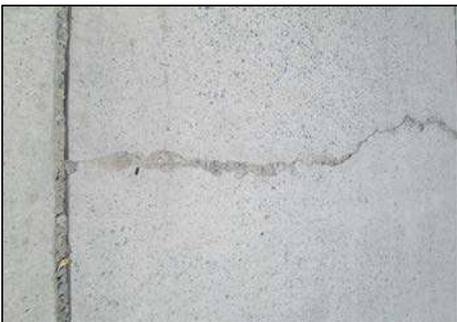
AGRIETAMIENTO TRANSVERSAL (T)

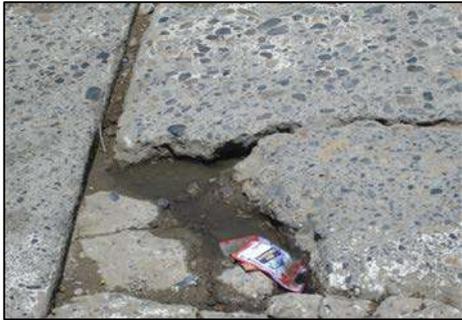
AGRIETAMIENTO DIAGONAL (DC)

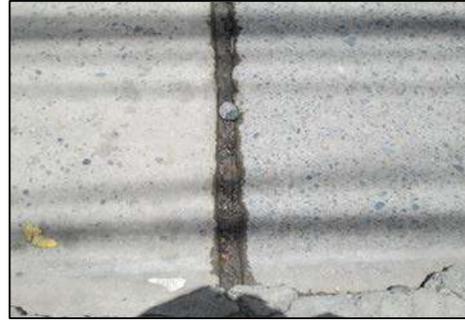
EXTRUSIÓN DEL SELLO EN LA JUNTA (JE)

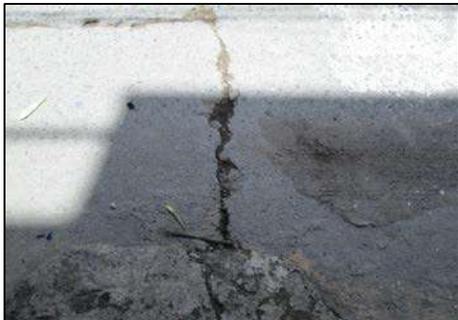
AGRIETAMIENTO LONGITUDINAL (L)

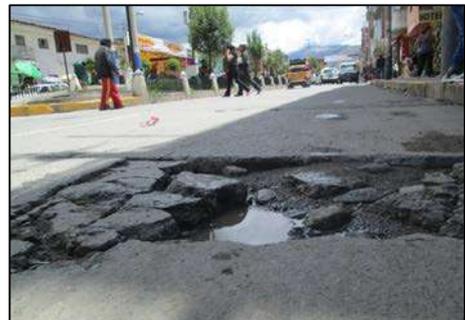
BOMBEO (PM)

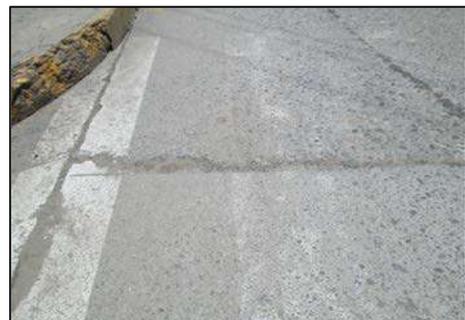
AGRIETAMIENTO TRANSVERSAL (T)

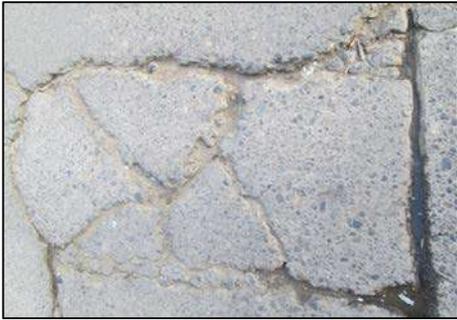
AGRIETAMIENTO TIPO "D" (D)

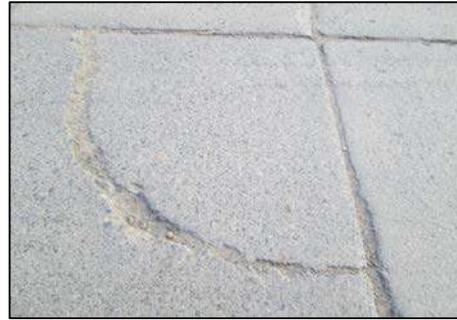
AGRIETAMIENTO DIAGONAL (DC)

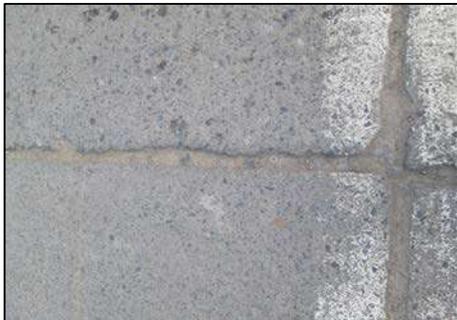
EXTRUSIÓN DEL SELLO EN LA JUNTA (JE)

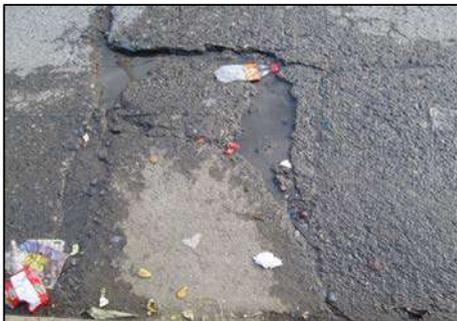
BOMBEO (PM)

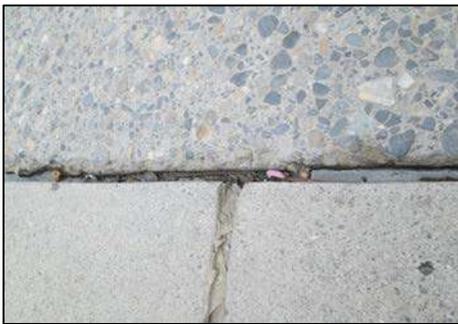
ESTRUSIÓN DEL SELLO EN LA JUNTA (JE)
Fuente: Elaboración propia

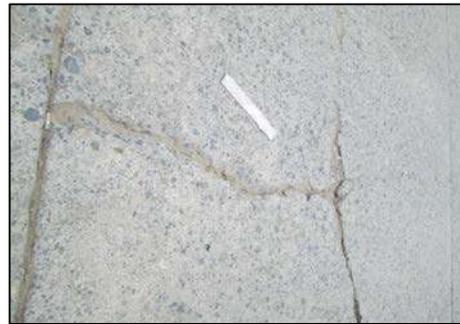
AGRIETAMIENTO LONGITUDINAL (L)
Fuente: Elaboración propia

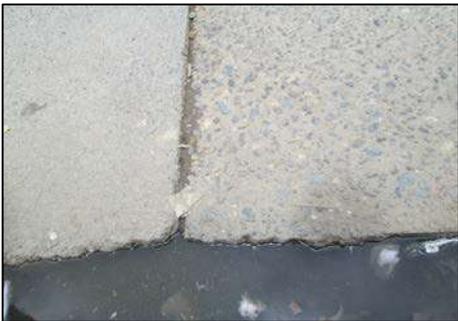
BOMBEO (PM)
Fuente: Elaboración propia

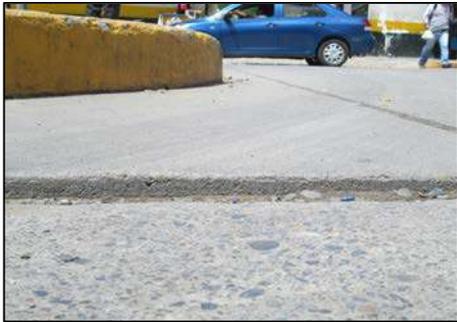
LEVANTAMIENTO (BU)

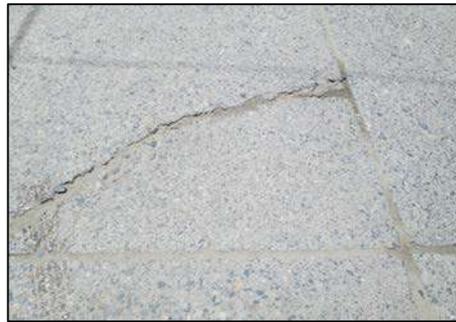
AGRIETAMIENTO DIAGONAL (DC)

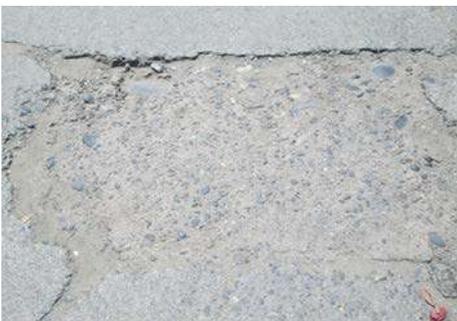
ESCAMADO (S)

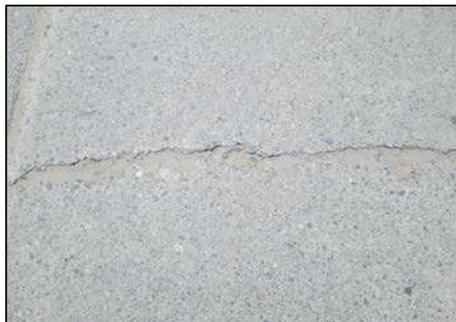
AGRIETAMIENTO TRANSVERSAL (T)

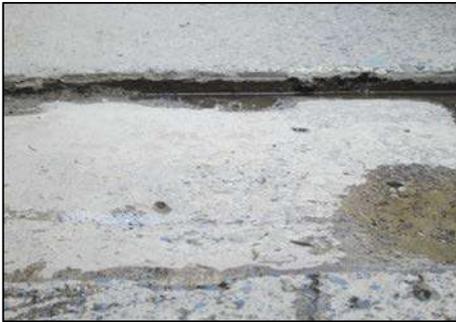
LEVANTAMIENTO (BU)

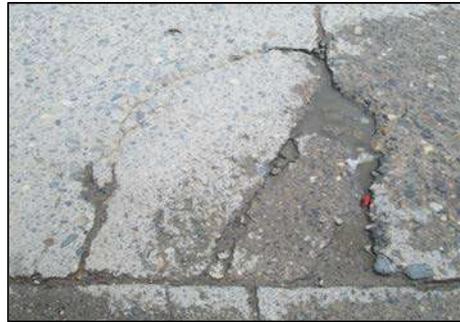
AGRIETAMIENTO DIAGONAL (DC)

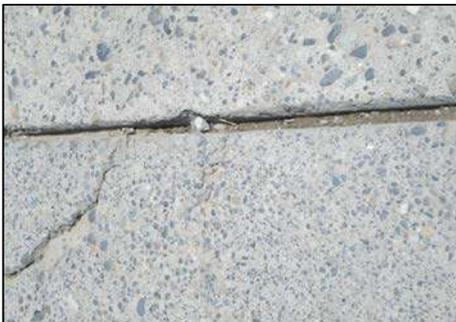
EXTRUSIÓN DEL SELLO EN LA JUNTA (JE)

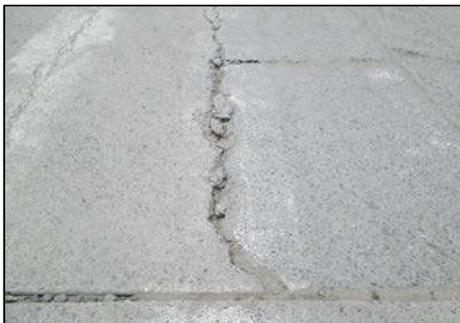
AGRIETAMIENTO LONGITUDINAL (L)

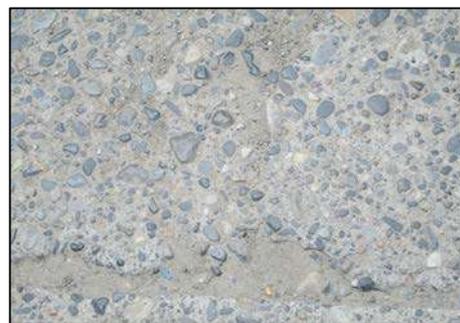
ESCAMADO (S)

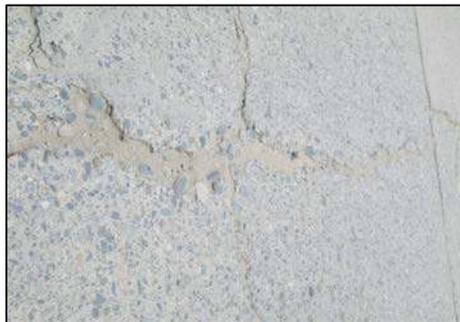
AGRIETAMIENTO TRANSVERSAL (T)
