TESIS

**“DETERMINAR LOS DEFECTOS DEL PAVIMENTO
FLEXIBLE DE LA CARRETERA FEDERICO BASADRE
EN EL TRAMO DISTRITO ALEXANDER VON
HUMBOLDT- DISTRITO SAN ALEJANDRO- PROVINCIA
AGUAYTÍA, UCAYALI - PERÚ, 2018.”**

BRAYAN JHOSTIN CABANILLAS SANCHEZ

2018

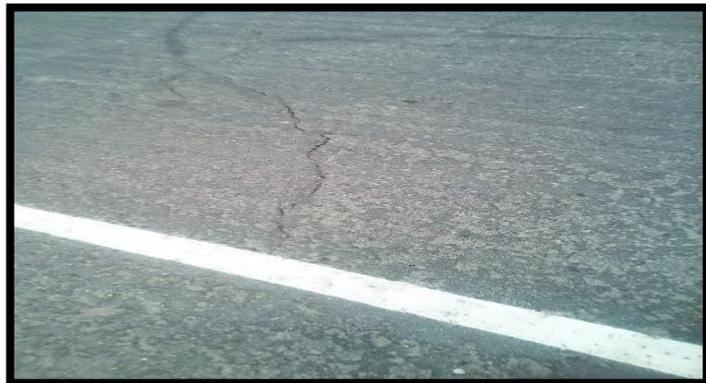
- Se producen a consecuencia del fenómeno de fatiga de las capas asfálticas sometidas a una repetición de cargas superior a la permisible.
- Indica insuficiencia estructural del pavimento.

Foto N° 01: Fisuras Longitudinales, gravedad 1.

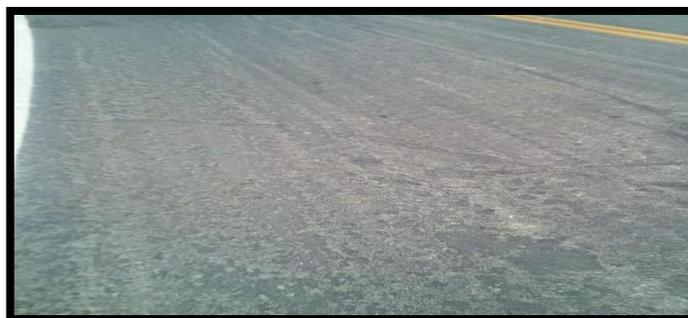
Foto N° 02: Fisuras Longitudinales, gravedad 2.

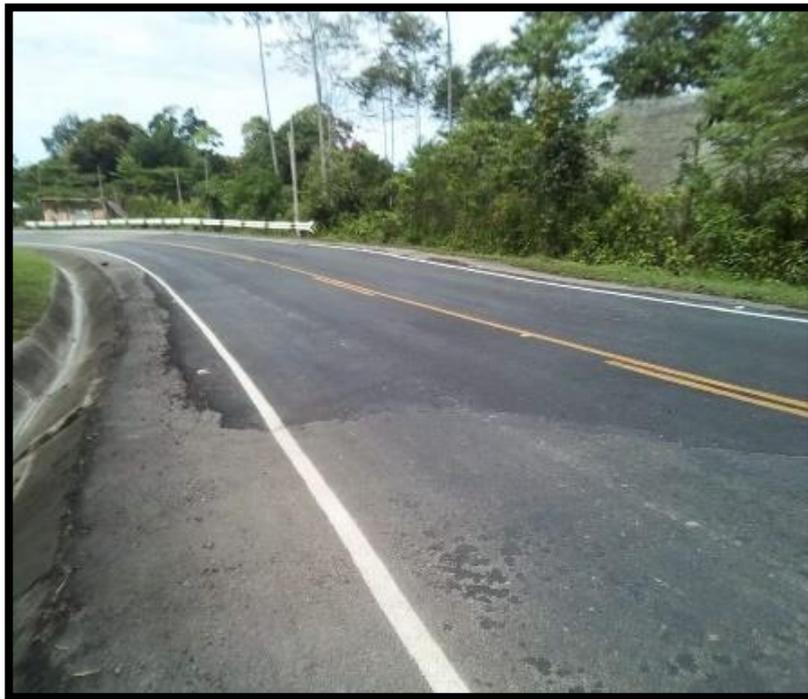
- Procesos constructivos deficientes.
- Progresión del daño inicial por el cual debió realizarse el parcheo.
- Deterioro de fallas superficiales.

Foto N° 03: Parches, gravedad 1.

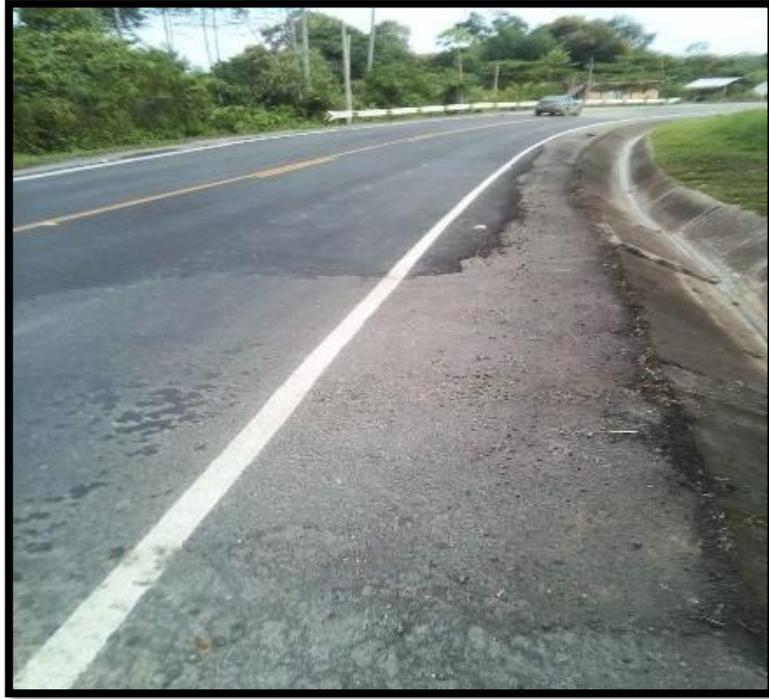
Foto N° 04: Parches, gravedad 1.

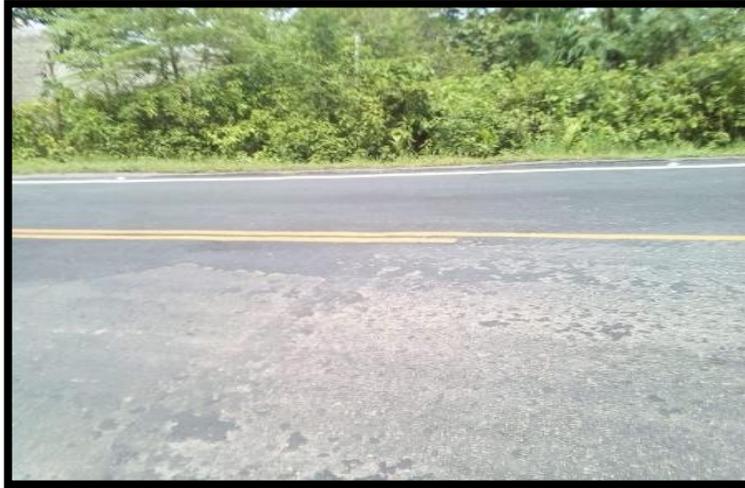
- Defecto de adherencia del asfalto o de dosificación del mismo
- Asfalto defectuoso o endurecido y perdiendo sus propiedades ligantes
- Agregados defectuosos (sucios o muy absorbentes)
- Defectos de construcción
- Efecto de agentes agresivos (solventes, agua, etc.).

Foto N° 05: Peladuras, gravedad 1.

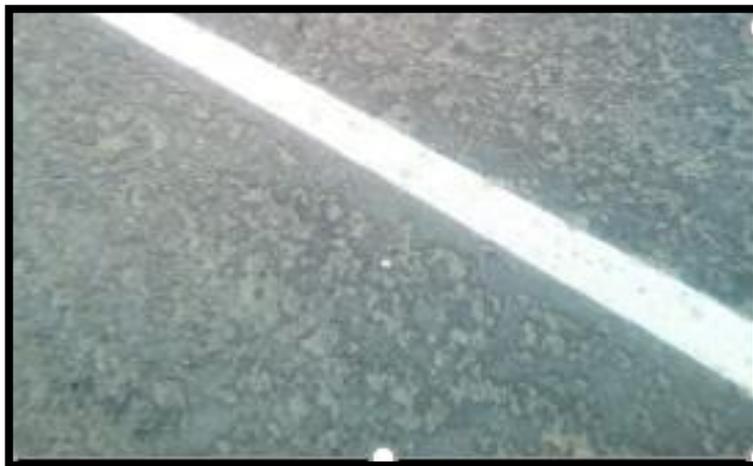
Foto N° 06: Peladuras, gravedad 1.

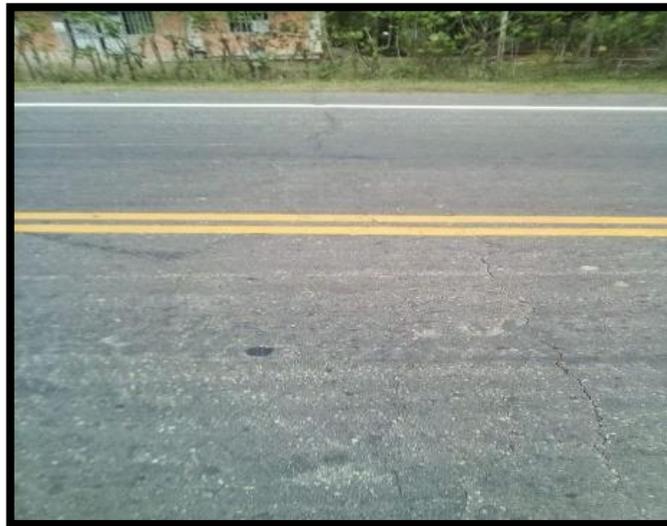
-Retracción térmica de la mezcla asfáltica por pérdida de flexibilidad debido a un exceso de filler o envejecimiento del asfalto.

-Reflexión de grietas de capas inferiores y apertura de juntas de construcción defectuosas.

Foto N° 07: Fisuras transversales, gravedad 1.

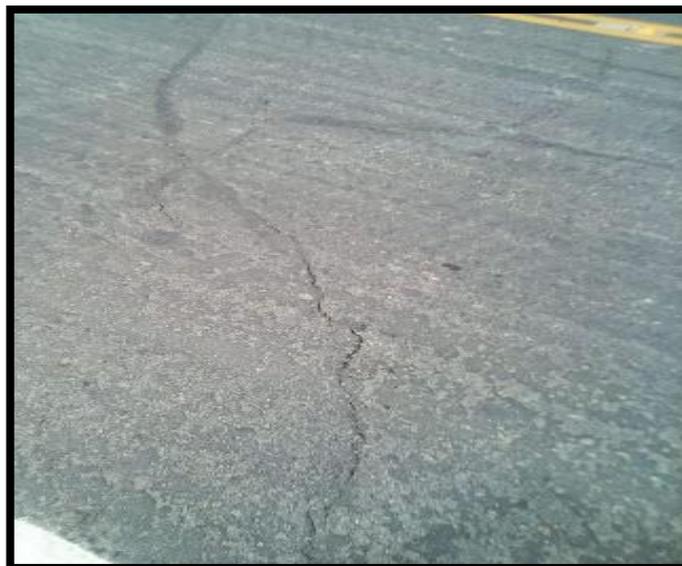
Foto N° 08: Fisuras transversales, gravedad 1.

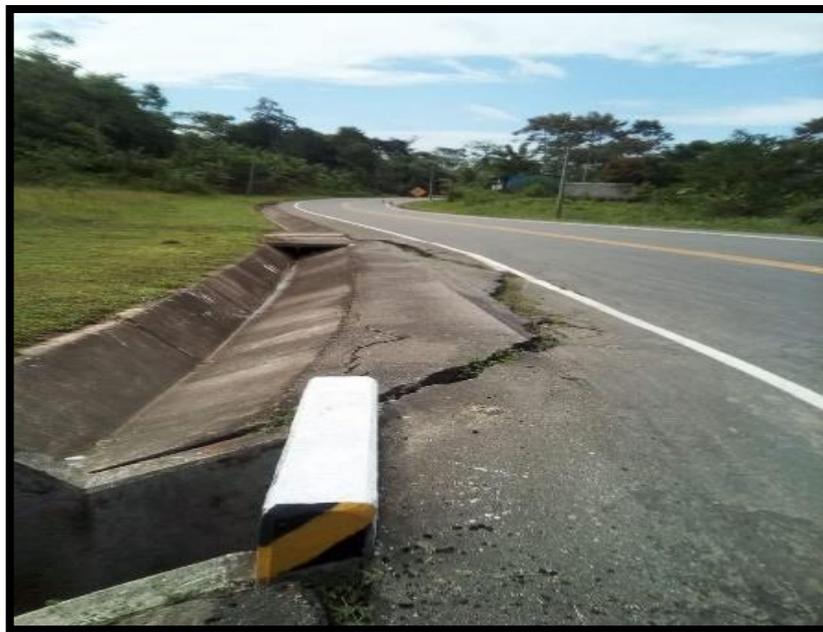
- Se producen a consecuencia del fenómeno de fatiga de las capas asfálticas sometidas a una repetición de cargas superior a la permisible.
- Indica insuficiencia estructural del pavimento.

Foto N° 09: Fisuras en la berma, gravedad 1.

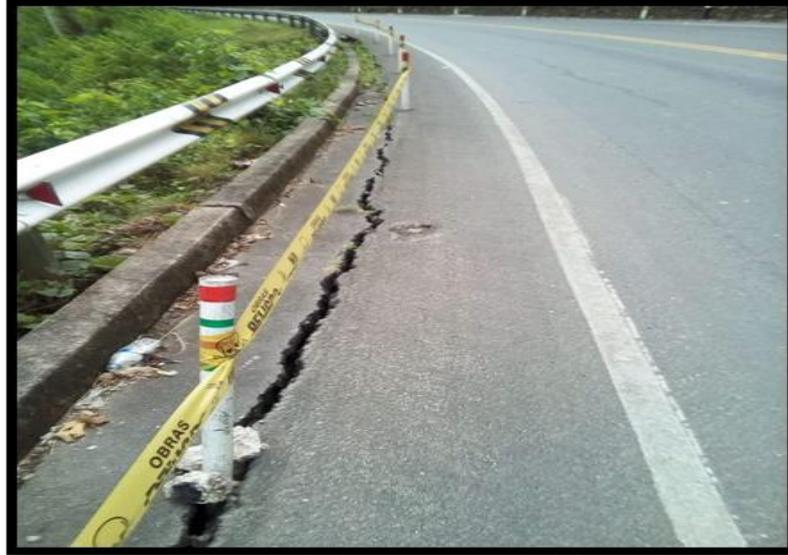
Foto N° 10: Fisuras en la berma, gravedad 1.
