**“ANALISIS Y RECOMENDACIONES PARA EVITAR LAS FALLAS EN MUROS CONSTRUIDOS CON LADRILLOS DE ARCILLA EN LAS VIVIENDAS DE LA CALLE SAN JOSÉ CUADRA 1 y 2 DEL CENTRO POBLADO 19 DE AGOSTO, DISTRITO LA UNION – PIURA” .**

**ADNY ELIZABETH CONTRERAS TINEO**

**2015**

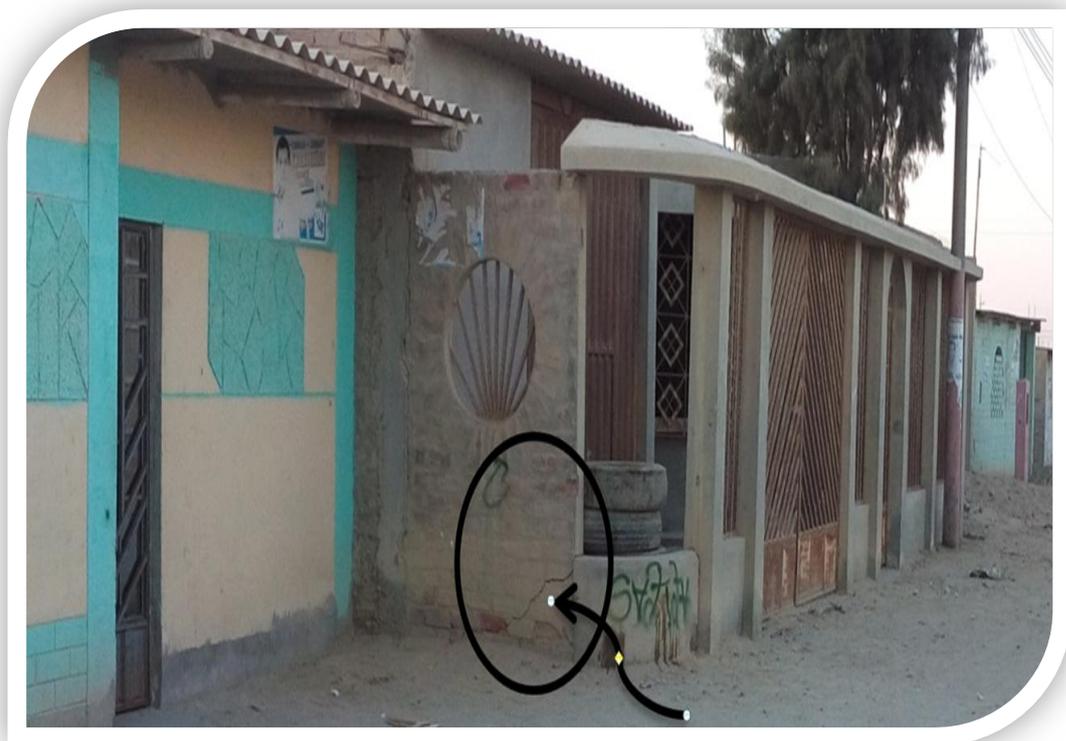
**Imagen N°54** Distinguimos muro agrietado que nace en la parte superior y termina en el cimiento, en Calle San José Cuadra 1 Del Centro Poblado 19 De Agosto, Distrito La Unión

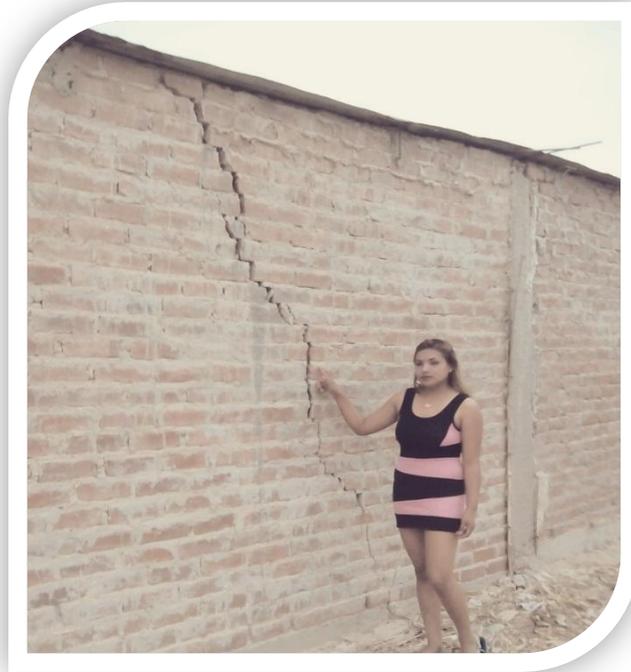
**Imagen N°55** Muro agrietado que nace desde el centro de muro hasta la viga, en Calle San José Cuadra 1 Del Centro Poblado 19 De Agosto, Distrito La Unión – Piura

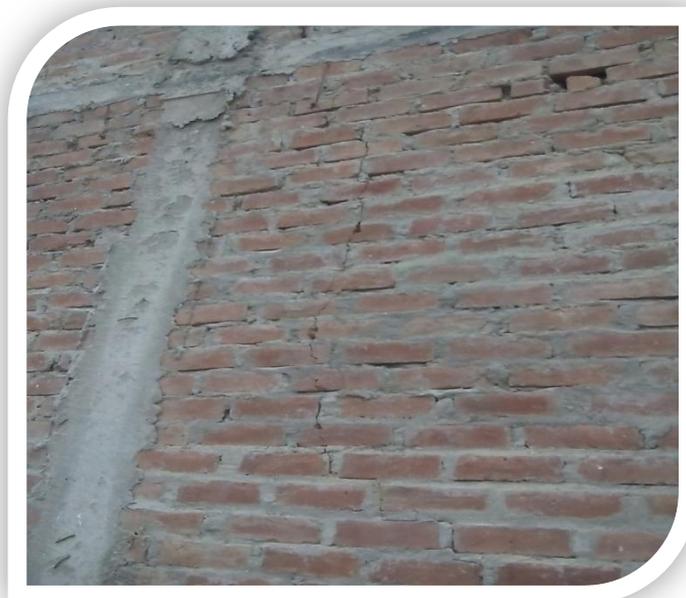
**Imagen N°56** en este muro vemos una grieta que nace en la parte superior y termina aproximadamente al centro del muro, así como también se observa otra grieta que nace en la parte superior y termina en la grieta antes mencionada, en Calle San José Cuadra 2 Del Centro Poblado 19 De Agosto, Distrito La Unión – Piura

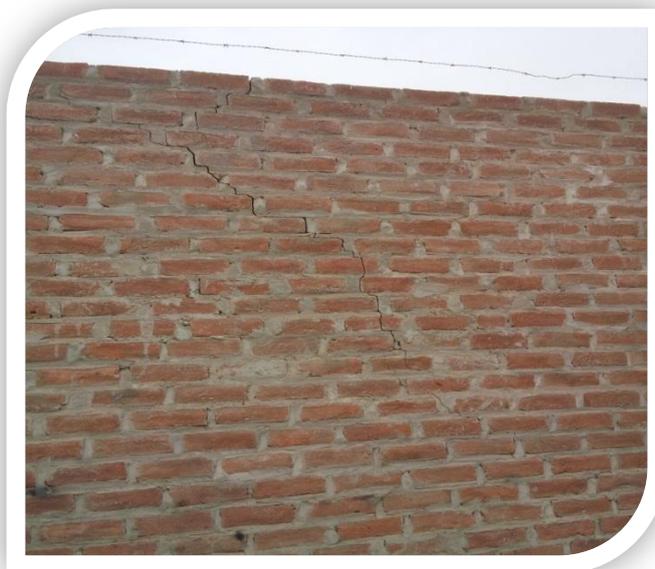
**Imagen N°57** En este muro se distingue una grieta en dirección diagonal, en Calle San José Cuadra 2 Del Centro Poblado 19 De Agosto, Distrito La Unión – Piura

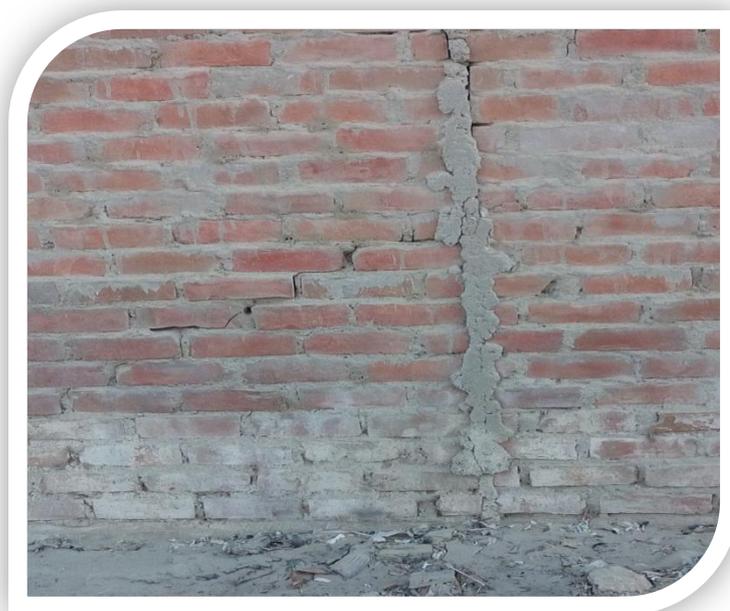
**Imagen N°58** En este muro notamos el deterioro casi total de los ladrillos a causa del ataque de sulfatos en, Calle San José Cuadra 1 Del Centro Poblado 19 De Agosto, Distrito La Unión –

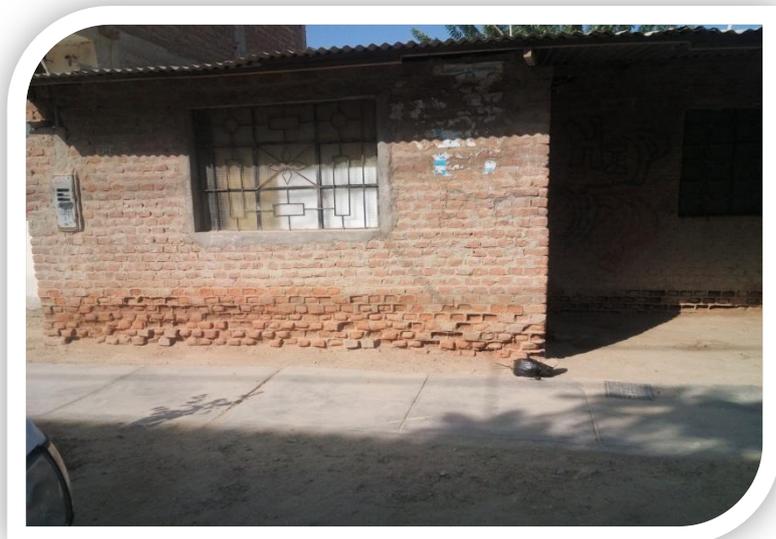
**Imagen N°59** observamos un muro que evidencia ataque de sulfatos o mala calidad del ladrillo en Calle San José Cuadra 1 Del Centro Poblado 19 De Agosto, Distrito La Unión –

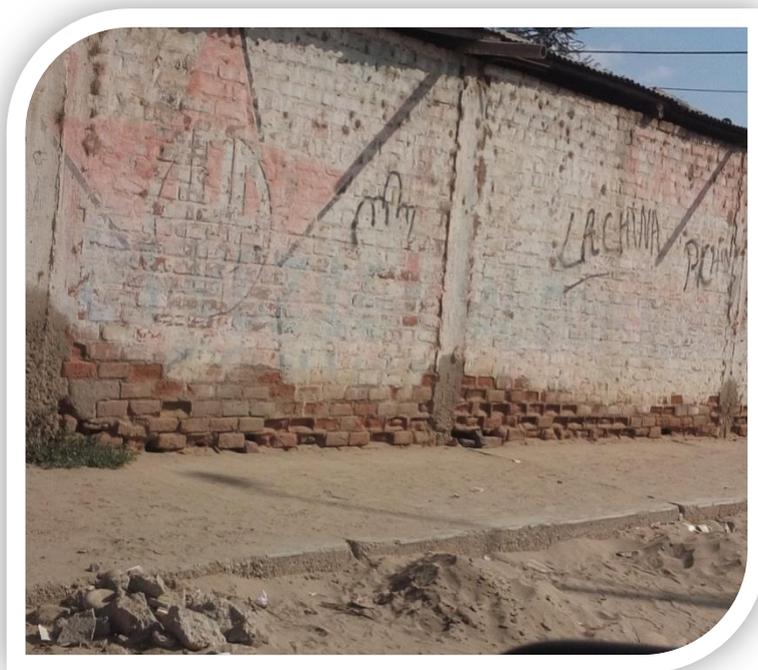
**Imagen N°60** vemos muro atacado por sulfatos, en Calle San José Cuadra 1 Del Centro Poblado 19 De Agosto, Distrito La Unión – Piura

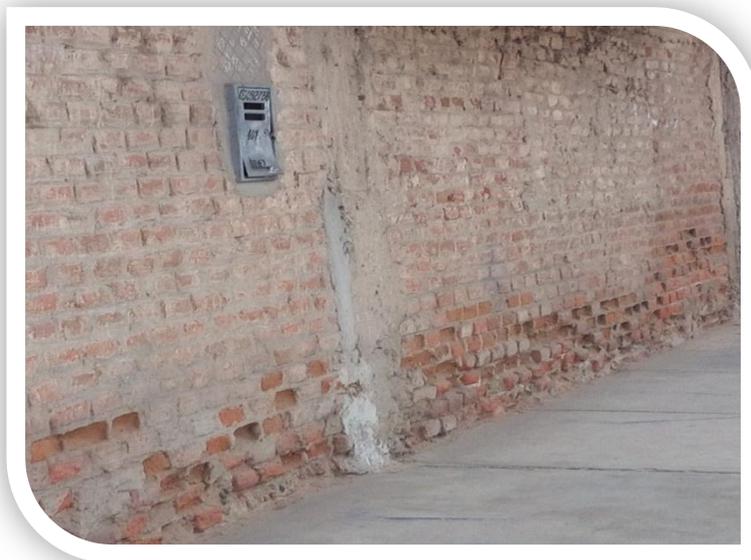
**Imagen N°61** muestra ladrillo de mala calidad, en Calle San José Cuadra 2 Del Centro Poblado 19 De Agosto, Distrito La Unión – Piura

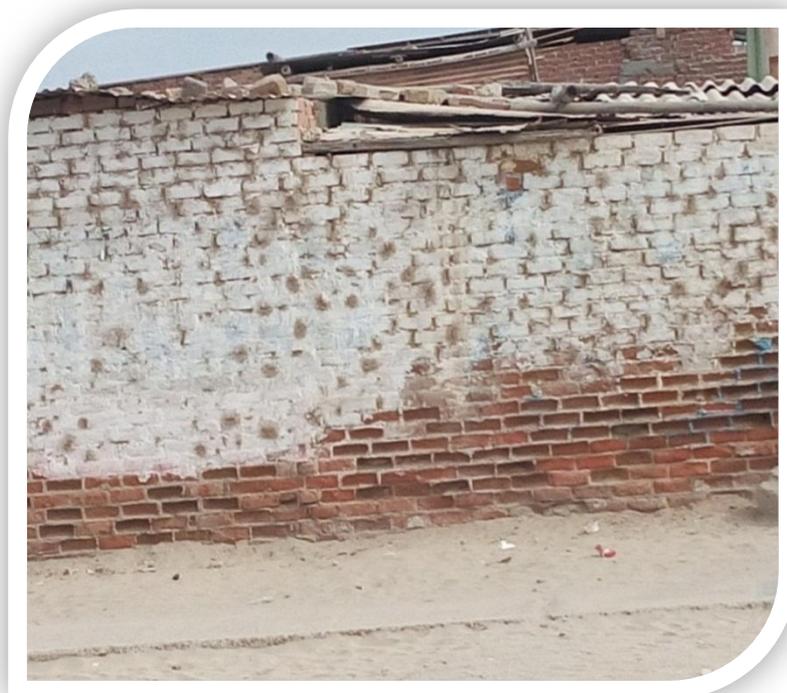
**Imagen N°62** Vemos falta de mortero en las juntas del muro, por deficiencias en el proceso constructivo, en Calle San José Cuadra 1 Del Centro Poblado 19 De Agosto, Distrito La Unión – Piura

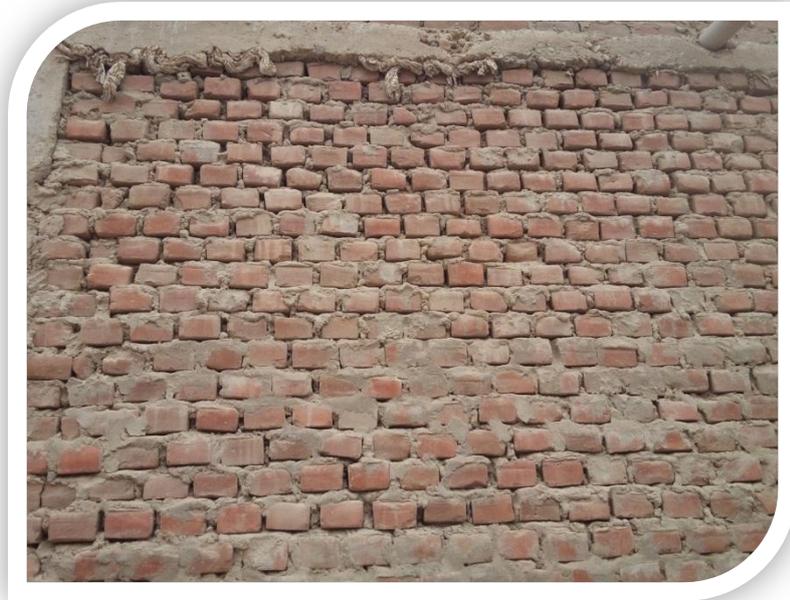
**Imagen N°63** Grieta de tensión originada probablemente por un asentamiento diferencial excesivo de la columna - Calle San José Cuadra 1 Del Centro Poblado 19 De Agosto, Distrito La Unión – Piura

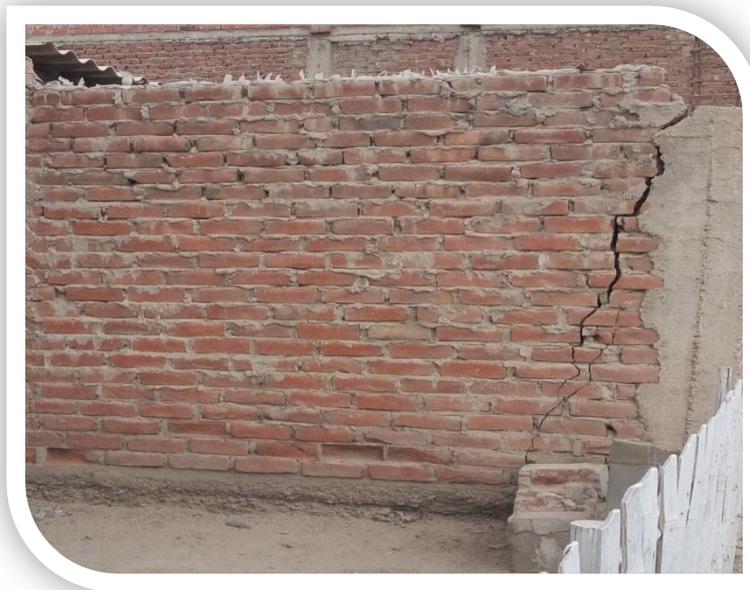
**Imagen N°64** Muro agrietado por falta de confinamiento, en Calle San José Cuadra 1 Del Centro Poblado 19 De Agosto, Distrito La Unión – Piura

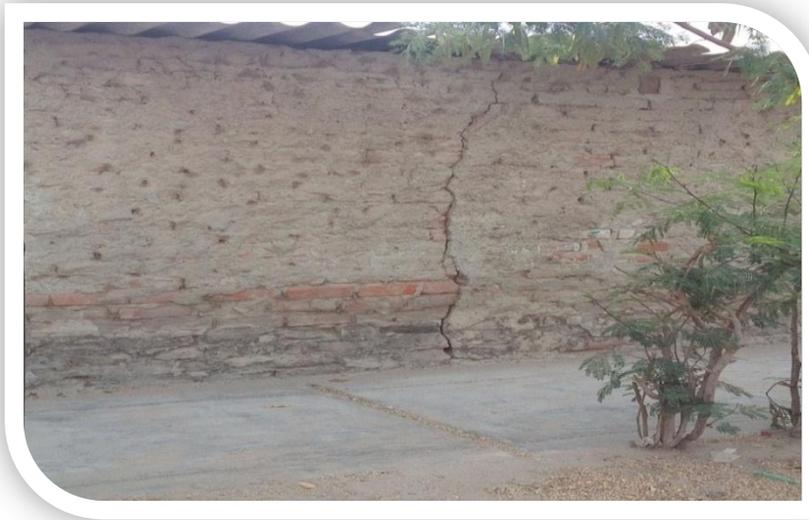
**Imagen N°65** Grieta diagonal, en Calle San José Cuadra 2 Del Centro Poblado 19 De Agosto, Distrito La Unión – Piura

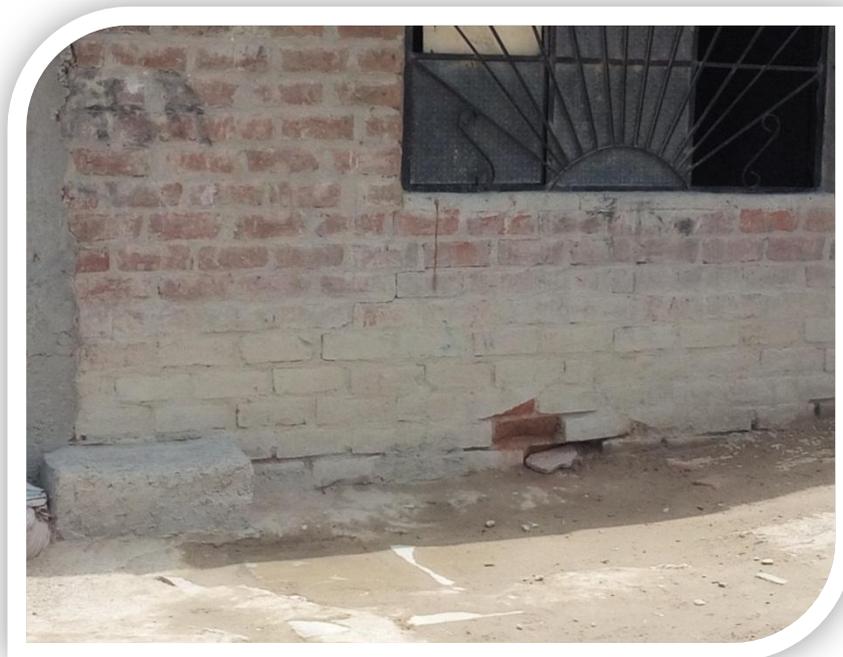
*Imagen N°66 Grieta vertical, en Calle San José Cuadra 2 Del Centro Poblado 19 De Agosto, Distrito La Unión – Piura*

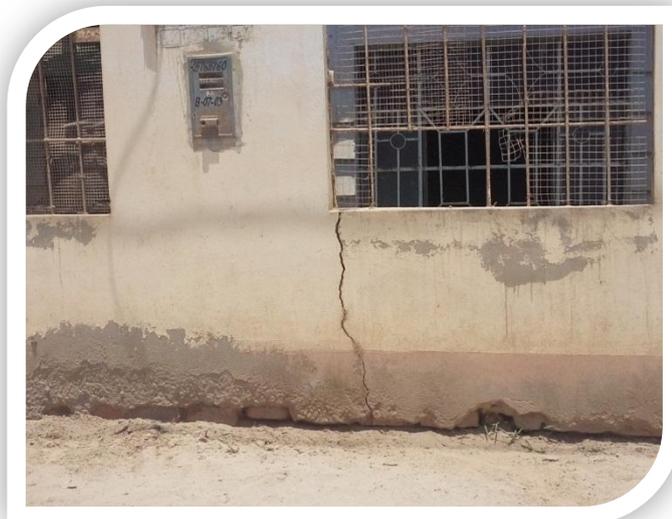
**Imagen N°67** Muro totalmente agrietado en sentido diagonal, en Calle San José Cuadra 1 Del Centro Poblado 19 De Agosto, Distrito La Unión –Piura
