# **UNIVERSIDAD ALAS PERUANAS**

### **TESIS**

**“INFLUENCIA DE LAS JUNTAS DE DILATACIÓN EN LA VIDA ÚTIL DE LOS PAVIMENTOS RÍGIDOS EN LA Av. RAMÓN CASTILLA, TRAMO COMPRENDIDO DESDE EL INGRESO HASTA EL Jr. ANCASH – CHULUCANAS, 2015”.**

**2016**

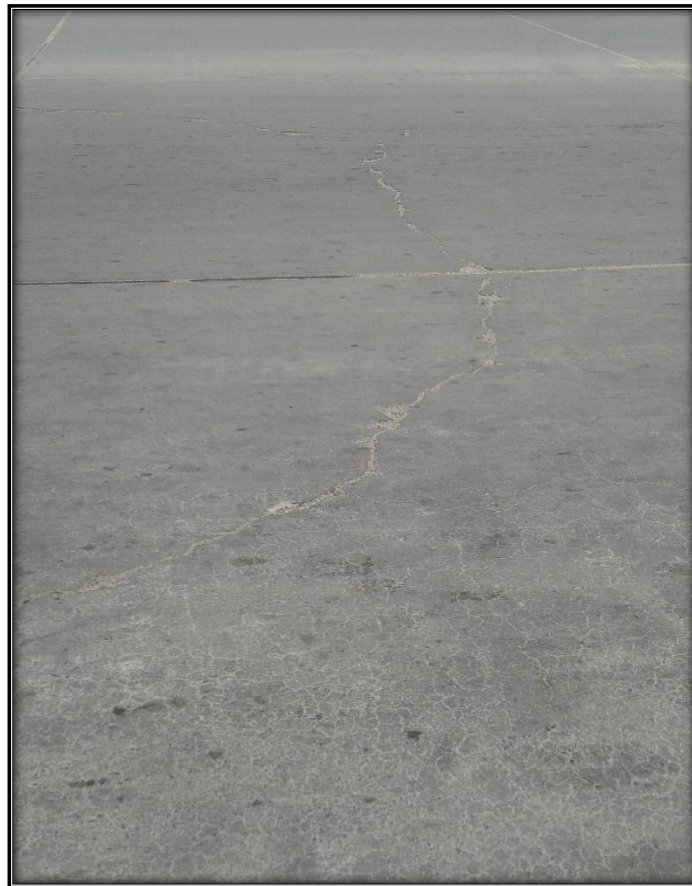
*Imagen N° 39 Grietas Transversales presentes en este sector debido a causas de no tener un buen mantenimiento.*

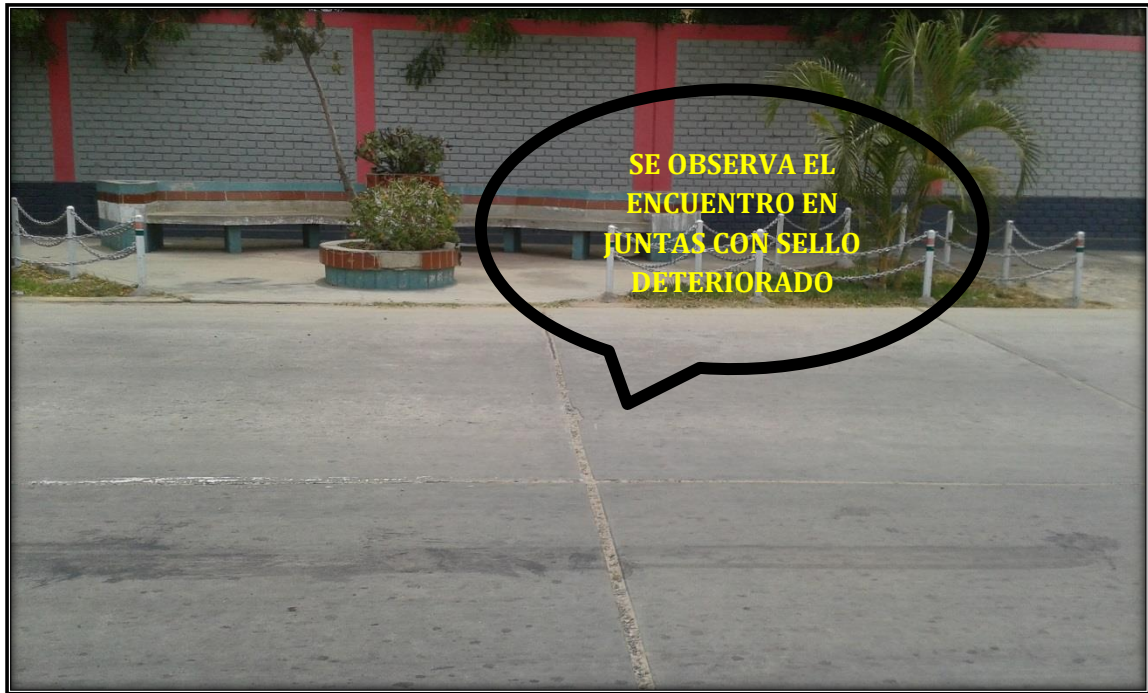
**Imagen N° 40** Sello de Junta de Dilatación con mortero asfáltico ya muy deteriorado por el paso de los años y el tránsito vehicular presente en la vía.

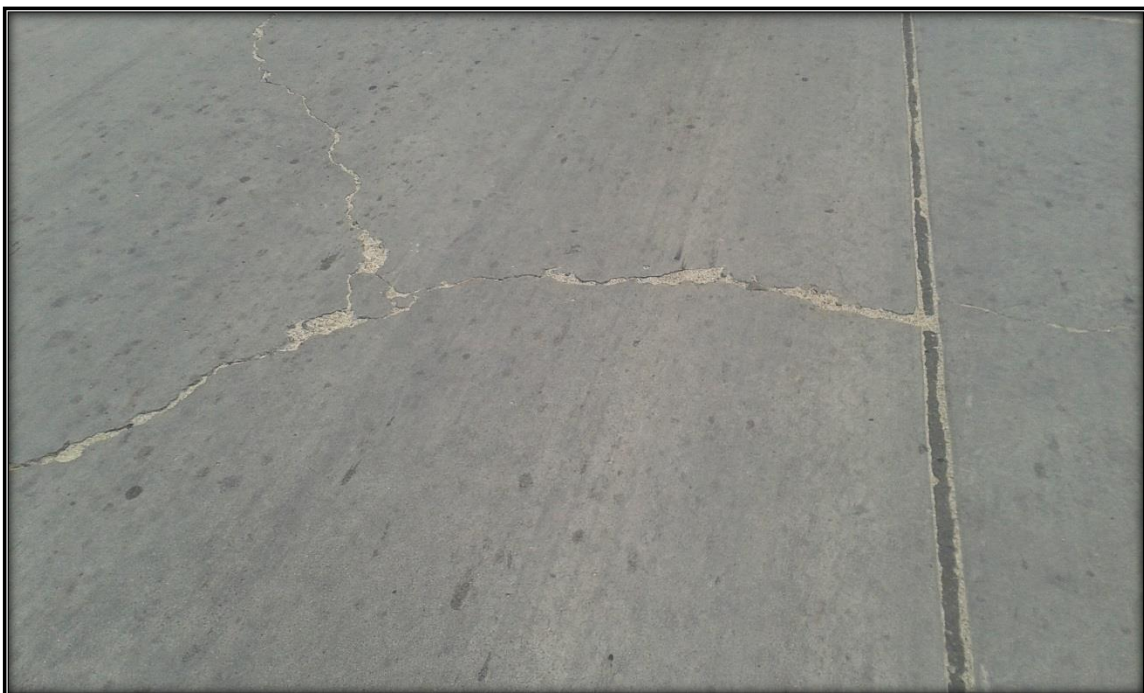
**Imagen N° 41** Grietas Transversales y Deficiencias de sellado ya deteriorado por el paso de los años.

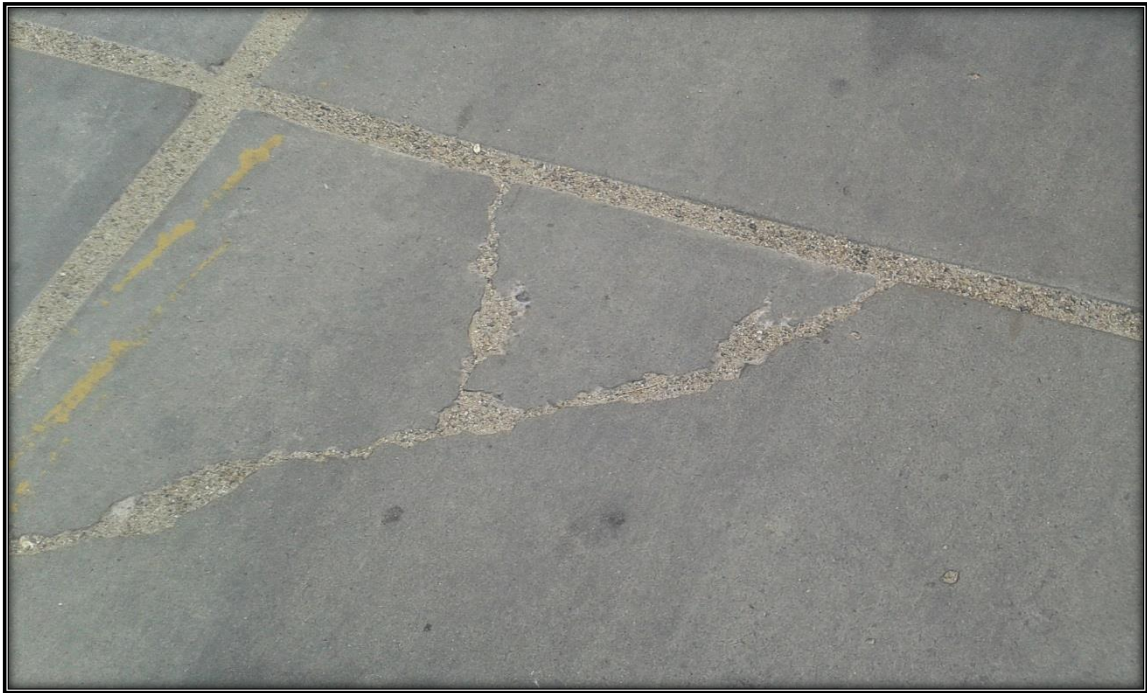
**Imagen N° 42** Grietas de Esquina presentes también en los tramos en mención a lo largo del sector derecho estudiado.

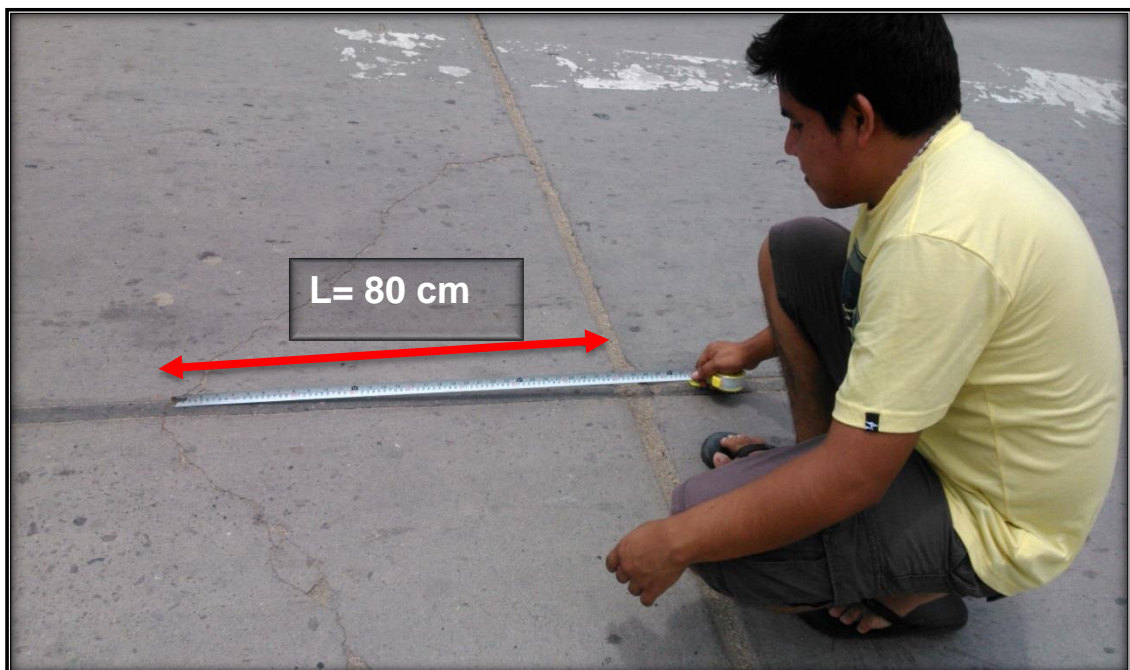
**Imagen N° 43** Grieta de Esquina presente en el pavimento, tomando su respectiva longitud vertical vista en la foto.

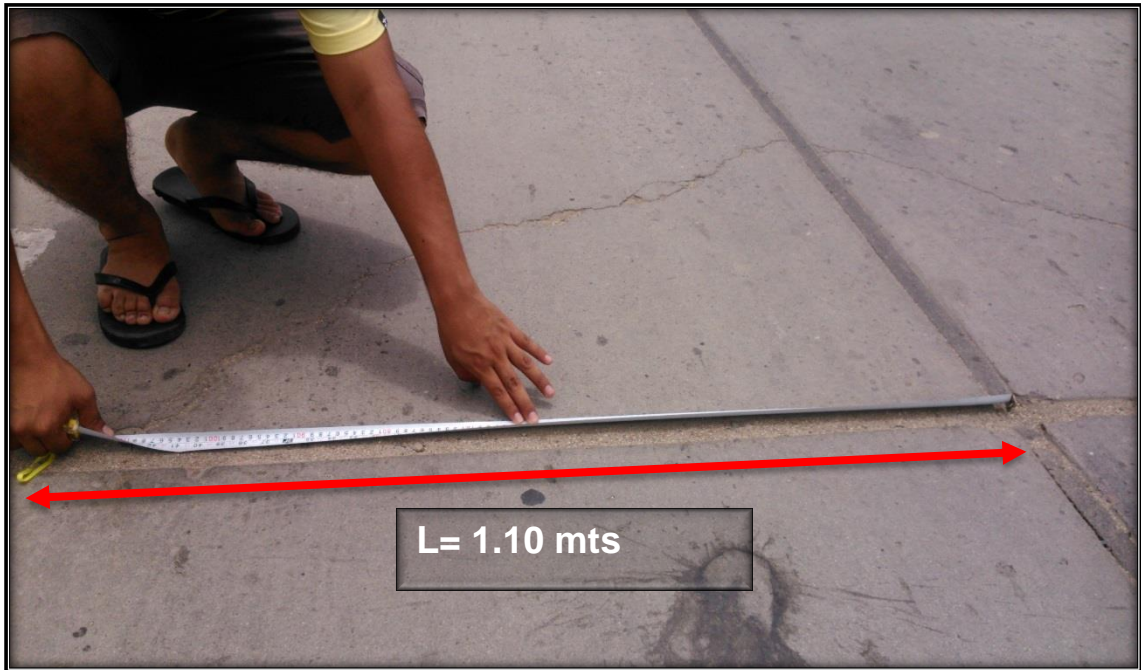
**Imagen N° 44** Grieta de Esquina presente en el pavimento, tomando su respectiva longitud horizontal vista en la foto.

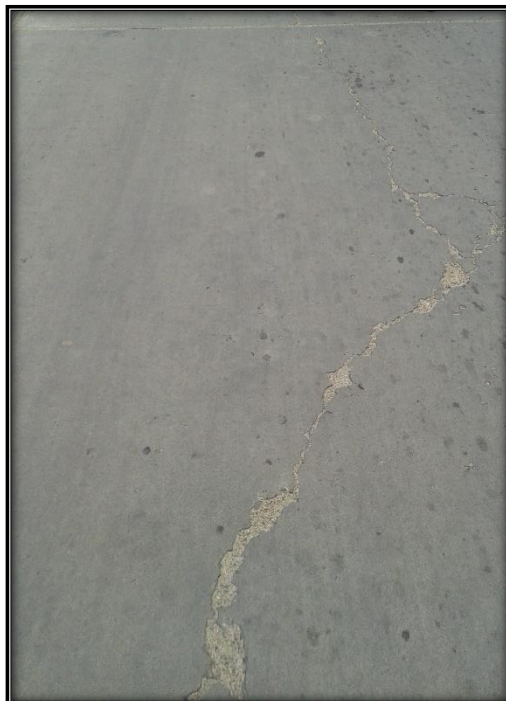
**Imagen N° 45** Grietas Longitudinales con pronunciado espaciamiento debido a las causas descritas en el marco teórico.

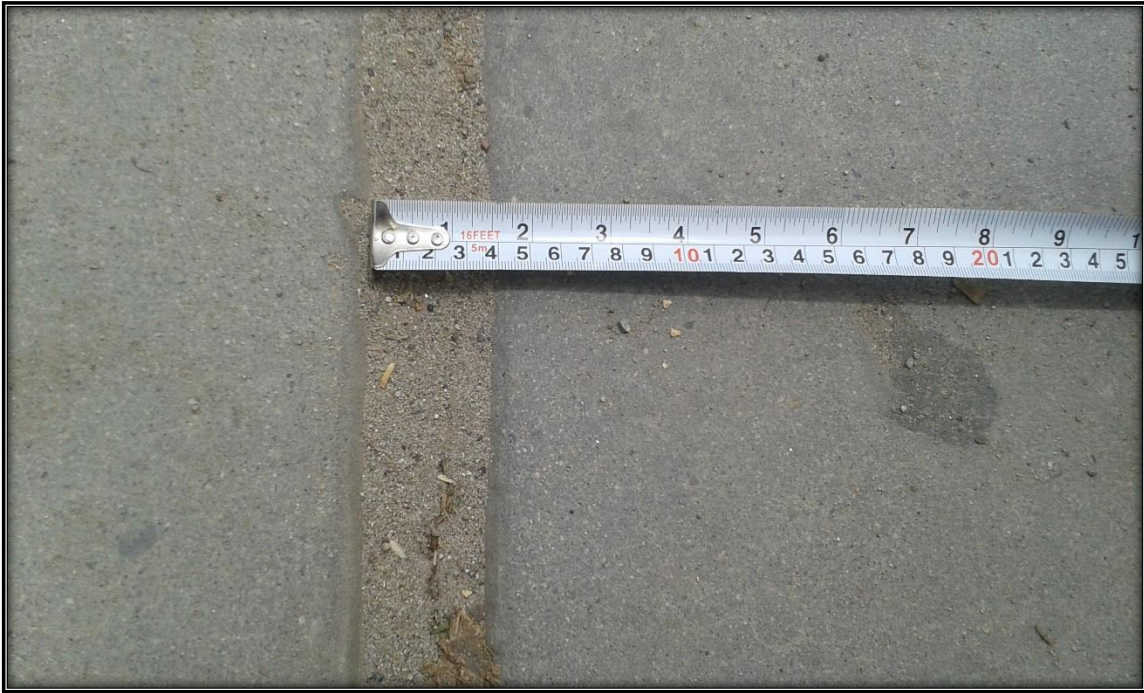
**Imagen N° 46** Sello de Junta totalmente deteriorado y cubierto por material de residuos diarios y presenta un espaciamiento de junta de 4 cm lo que no está especificado por normatividad y que con el paso de los años se ha espaciado más.

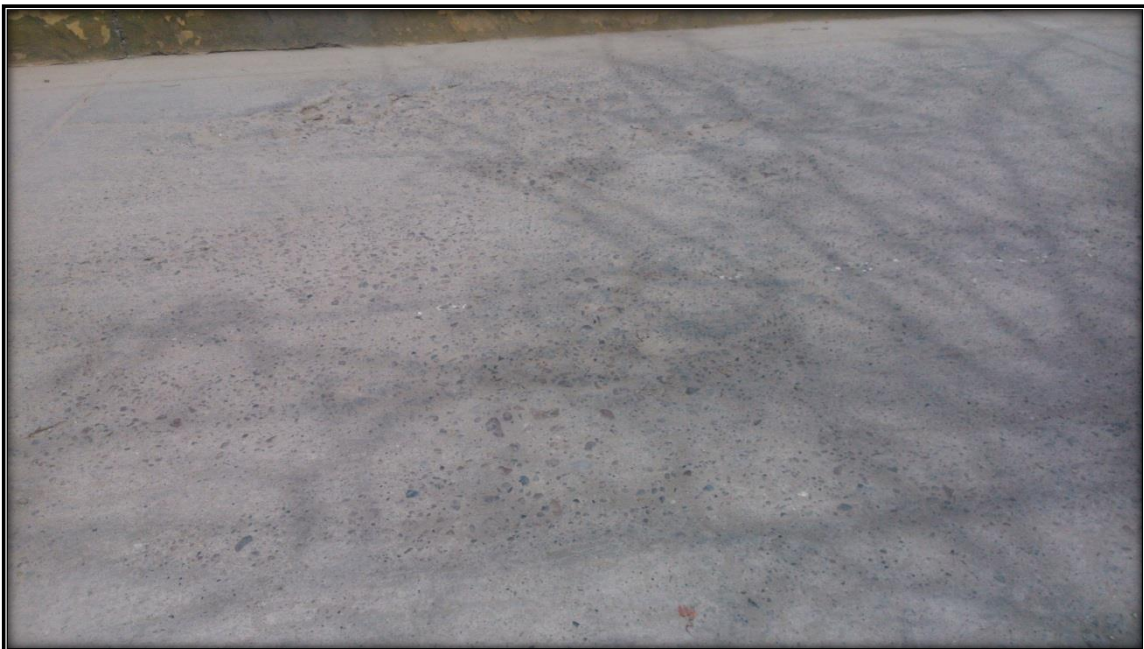
**Imagen N° 47** Descascamiento presentes en uno de los sectores con el cruce de Jr. Ancash.

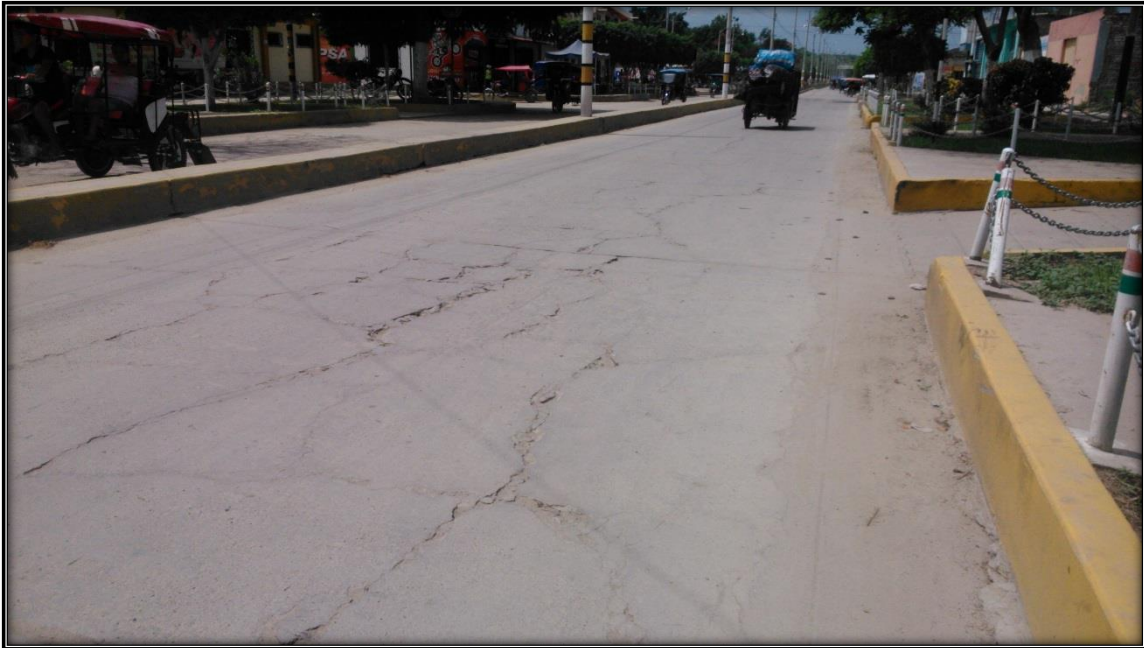
***Imagen N° 48** Grietas Longitudinales en pronunciado espaciamiento en el sector de la Comisaria de Chulucanas.*

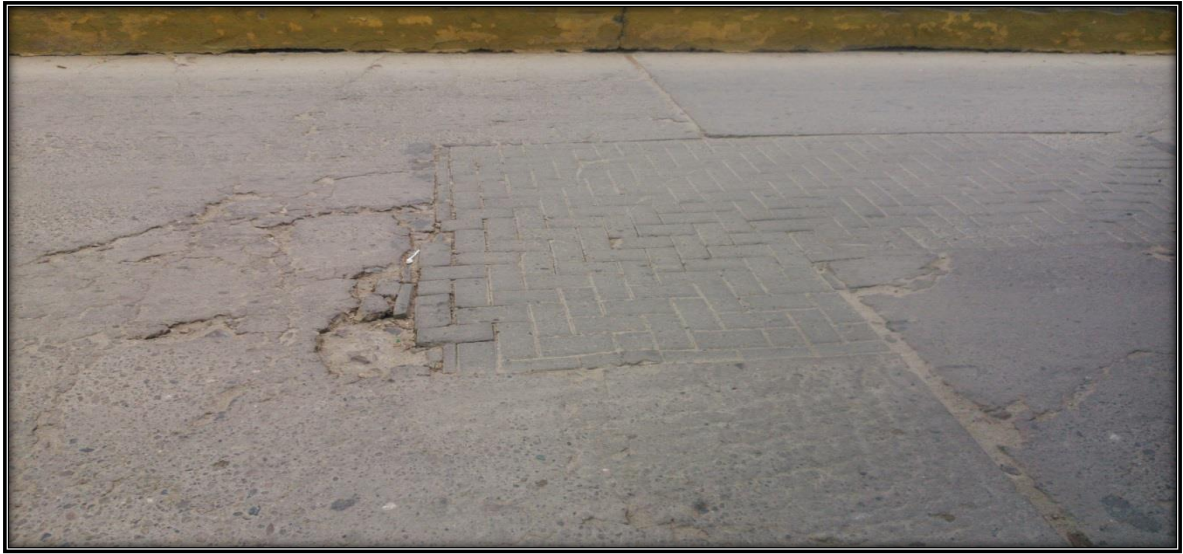
**Imagen N° 49** Parche en mal estado y atravesando la junta de Dilatación.

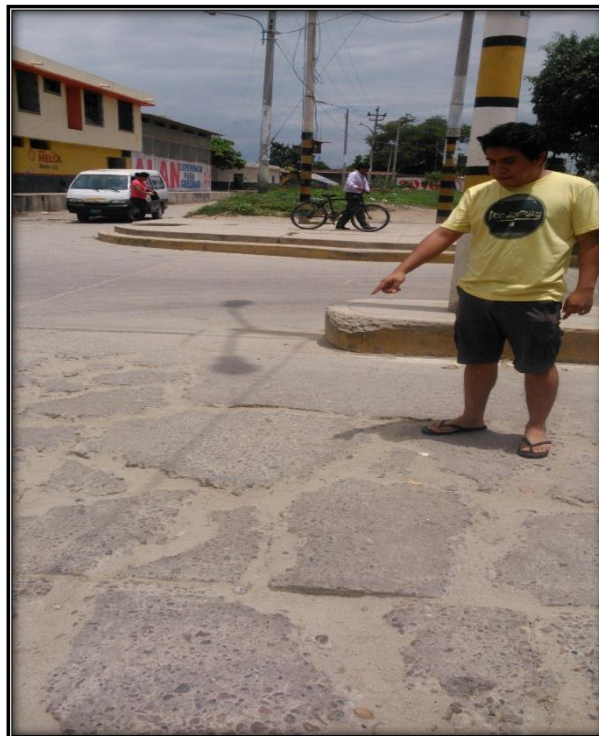
**Imagen N° 50** Rotura en el Pavimento ubicado en el sector de AA-HH Vate Manrique Mz E.

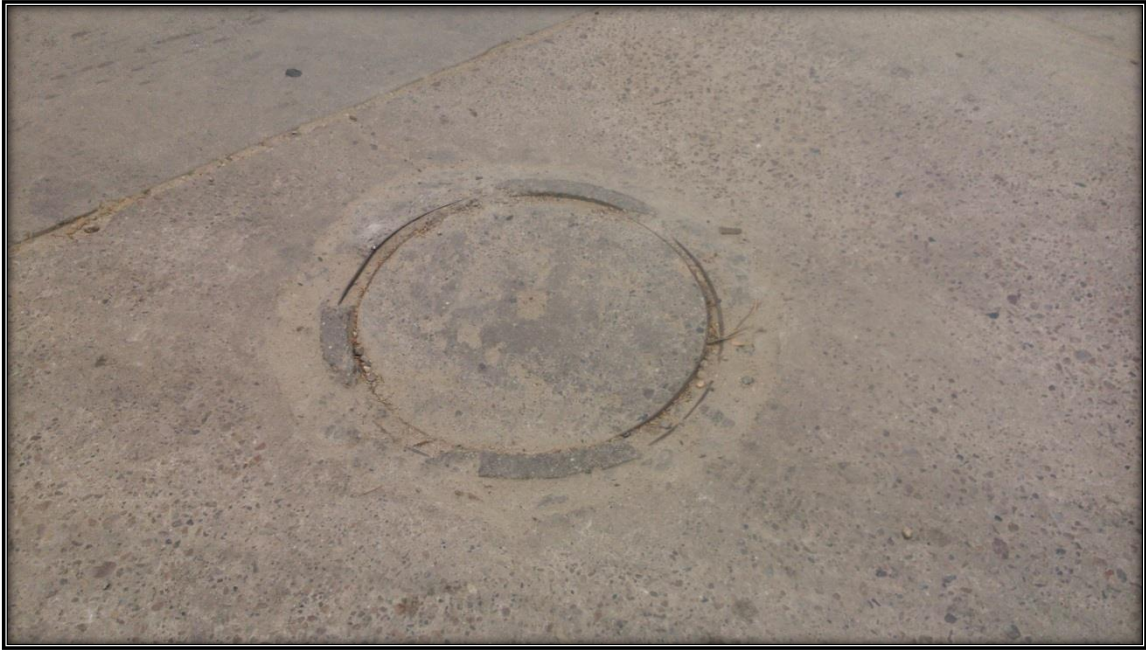
**Imagen N° 51** Buzón con juntas de dilatación en mal estado debido a la falta de mantenimiento ubicado en el sector de AA-HH Vate Manrique Mz D.

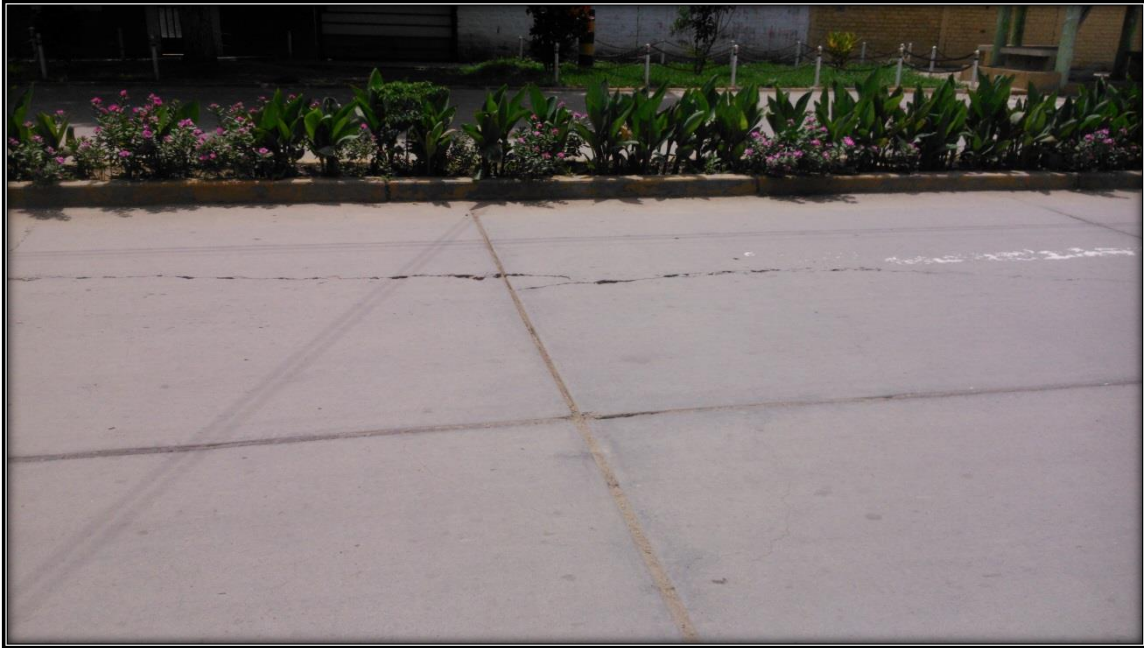
**Imagen N° 53** Grietas Longitudinales debido a la falta de mantenimiento ubicado en el sector de AA-HH Vate Manrique Mz A.

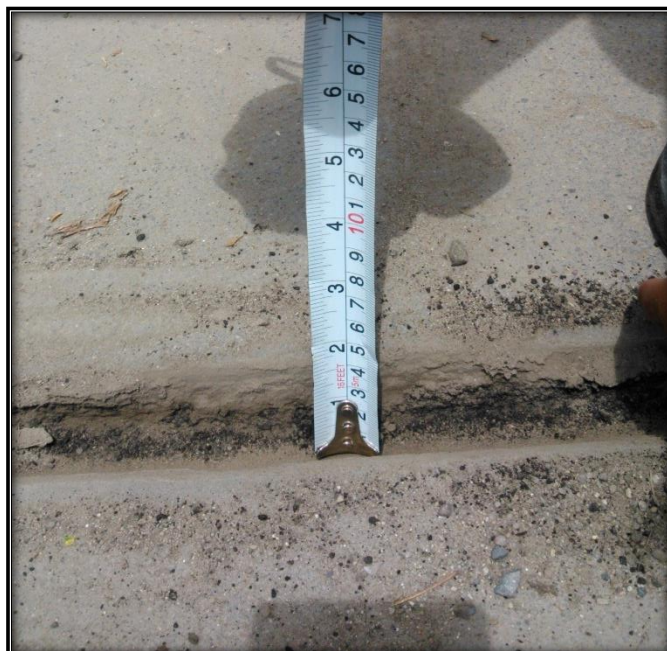
**Imagen N° 54** Asentamiento de Mortero Asfáltico  $h=5$  cm.

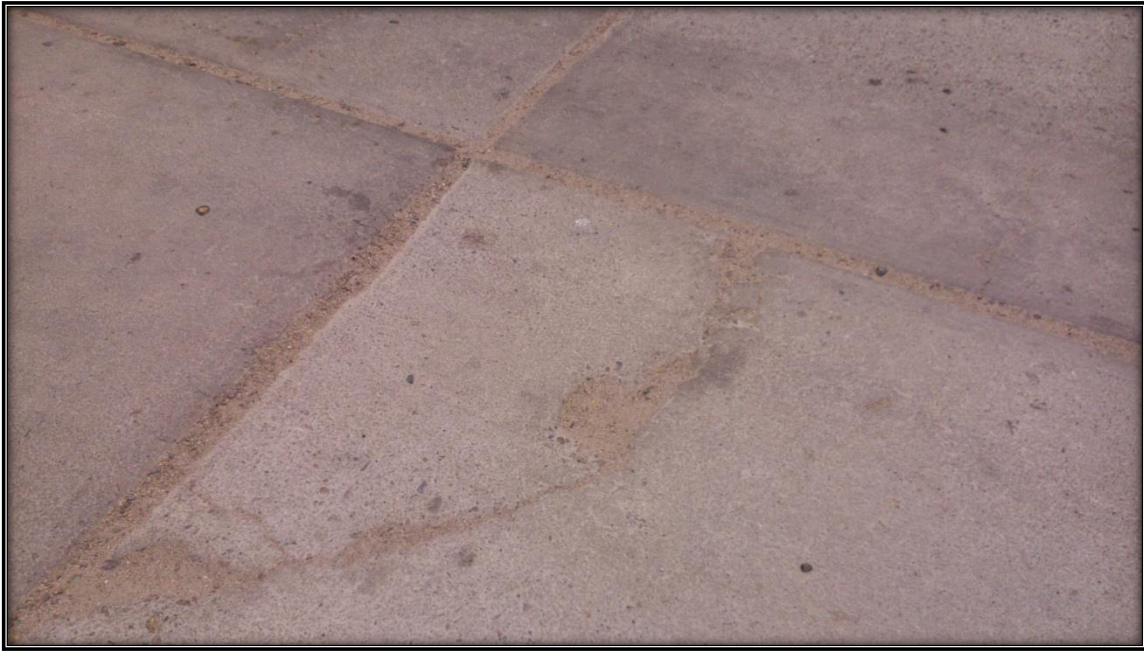
**Imagen N° 55** Grietas de Esquina presentes también en los tramos en mención a lo largo del sector izquierdo estudiado.

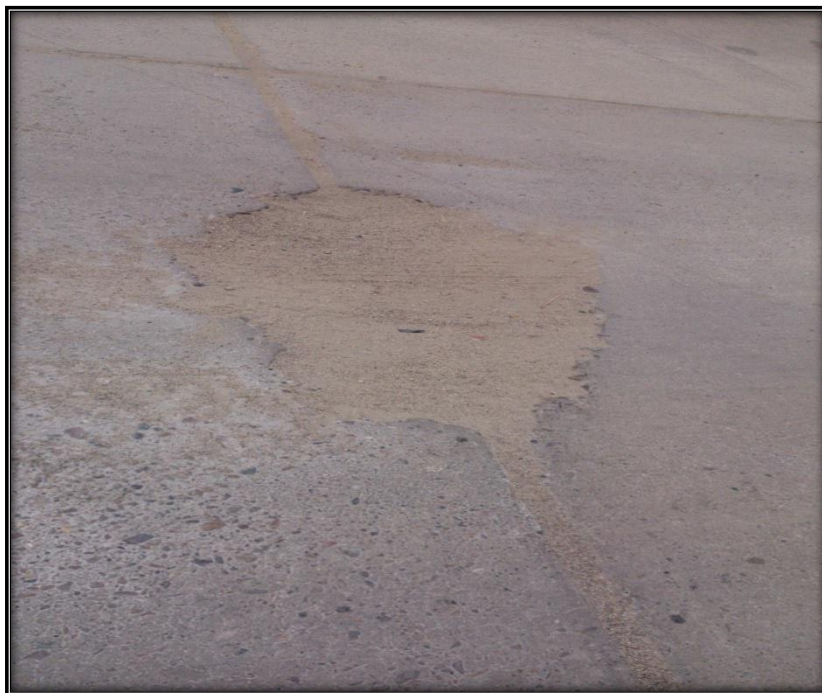
**Imagen N° 56** Los descacaramientos y escamaduras, fallas en la superficie del concreto por deterioro o rotura.
