UNIVERSIDAD ALAS PERUANAS

**TESIS**

**EVALUACIÓN DEL INDICE DE CONDICIÓN DEL  
PAVIMENTO FLEXIBLE EN LA AV. PRINCIPAL  
DEL POBLADO DE “SAN MARTIN”- ICA -2016**

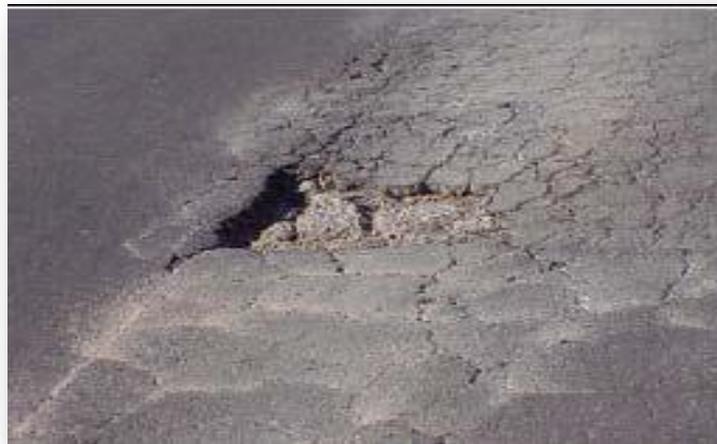
**FOTO N° 01**

Piel de cocodrilo de alta severidad

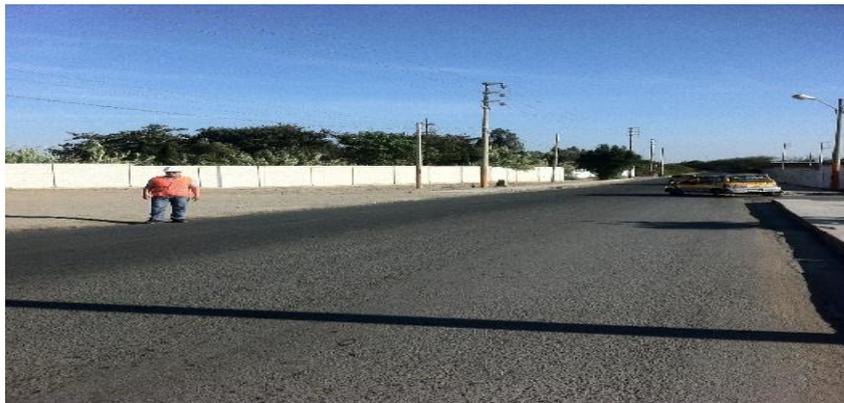
**FOTO N° 02**

Piel de cocodrilo de baja severidad

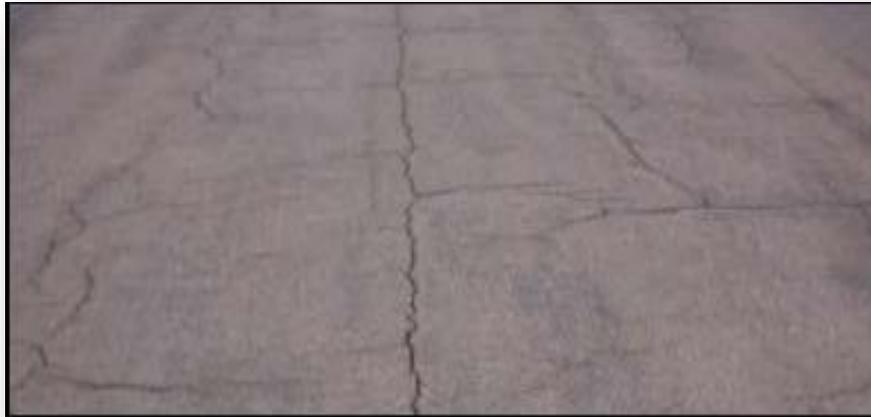
**FOTO N° 03**

Fisura de bloque de severidad media

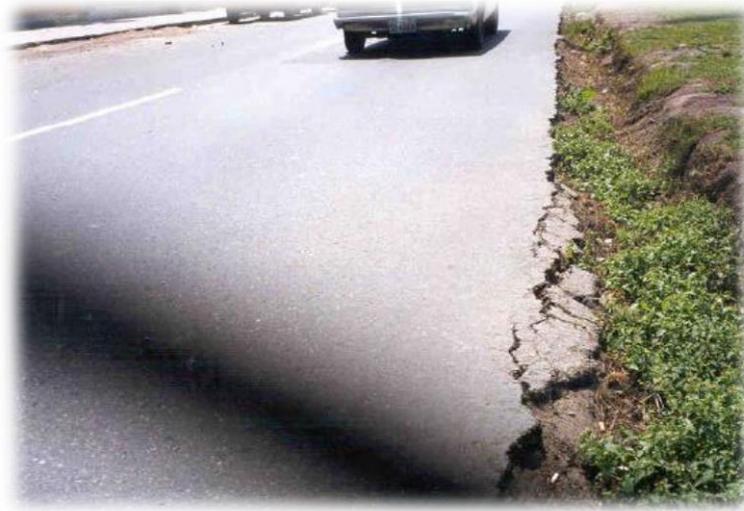
FOTO N° 04

Grietas medias con algo de fragmentación y desprendimiento

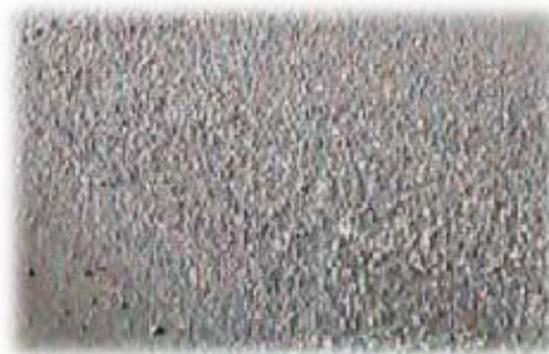
#### FOTO N° 05

Grieta de reflexión de junta

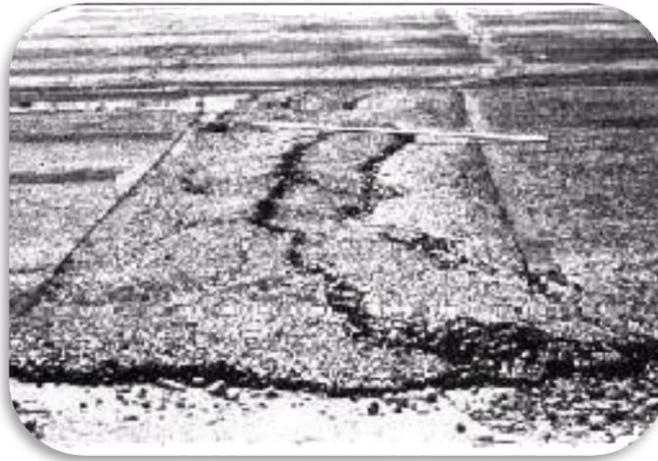
FOTO N ° 06

Falla de inchamiento

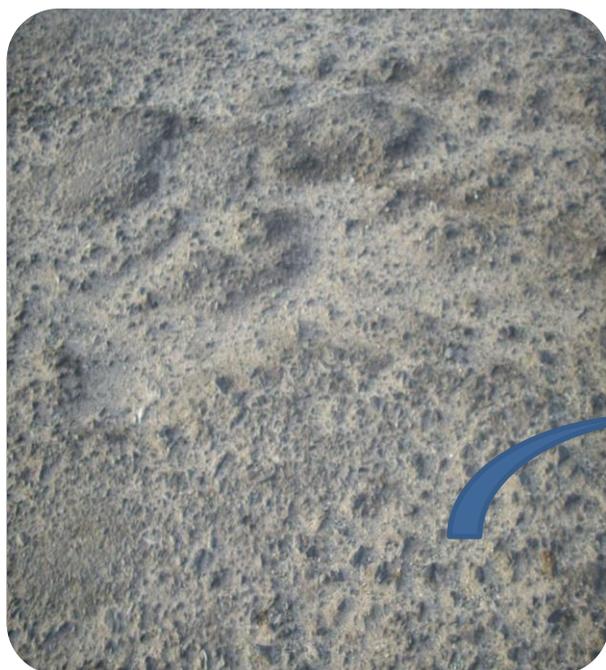
FOTOGRAFIA N°07

Descripción:  
Observamos la foto el tipo de falla, es un desnivel q se encuentra alrededor o entre vías en la avenida Jorge Chávez.

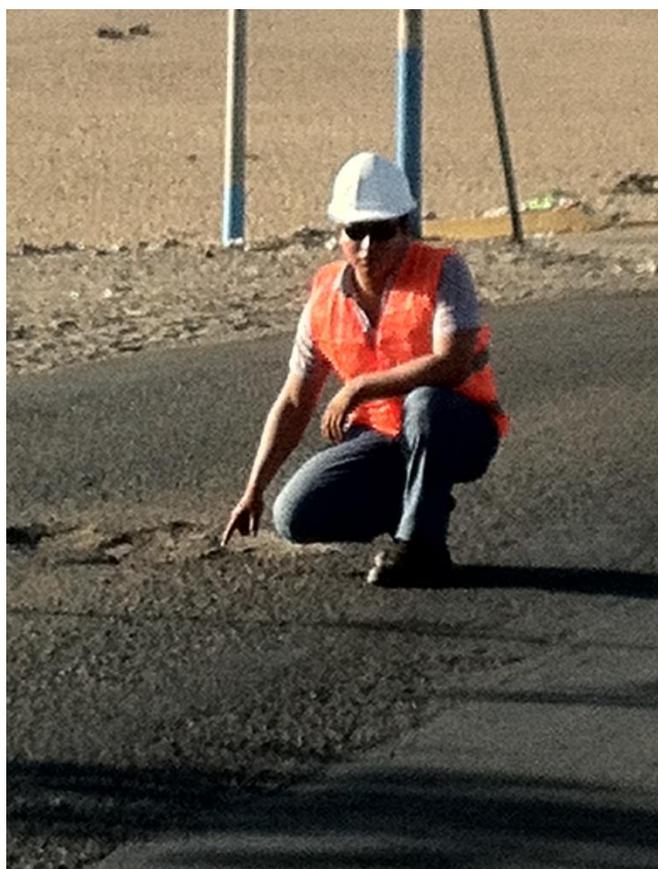
### FOTOGRAFIA N°08

Descripción:  
Observando la foto se detalla el tipo de falla, hundimientos

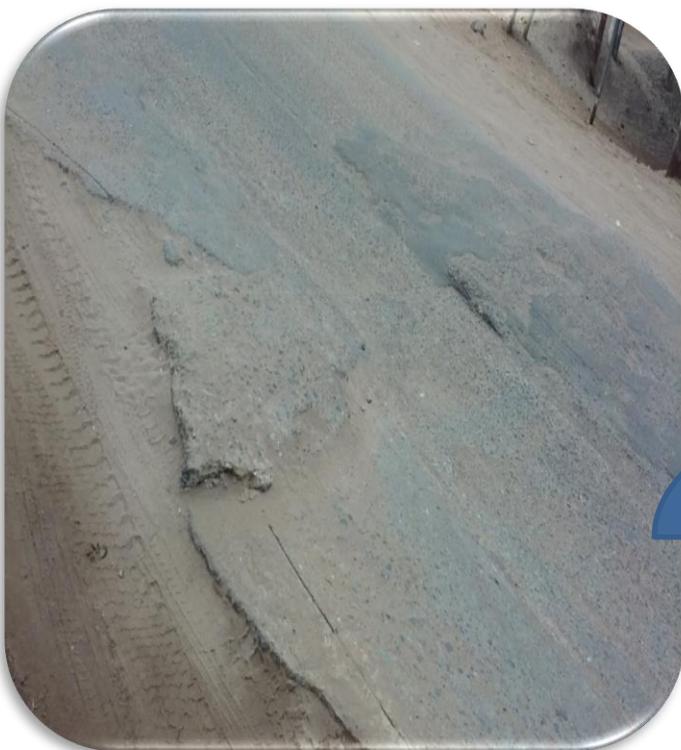
**FOTOGRAFIA N°09**

Observando la foto se detalla el tipo de falla, hinchamiento y varias fallas de borde

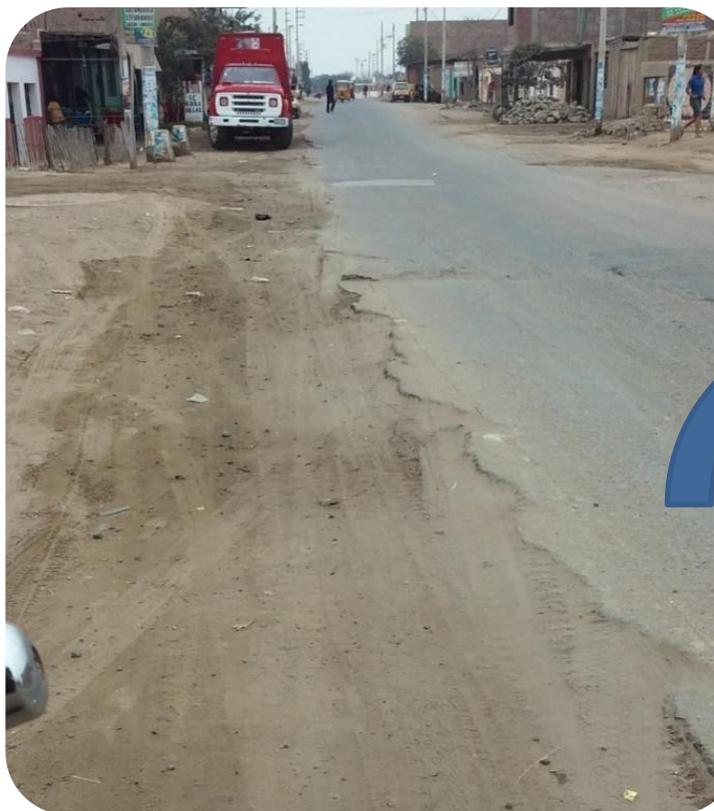
**FOTOGRAFIA N°10**

En esta foto se detalla fallas en los bordes, sin pavimento.

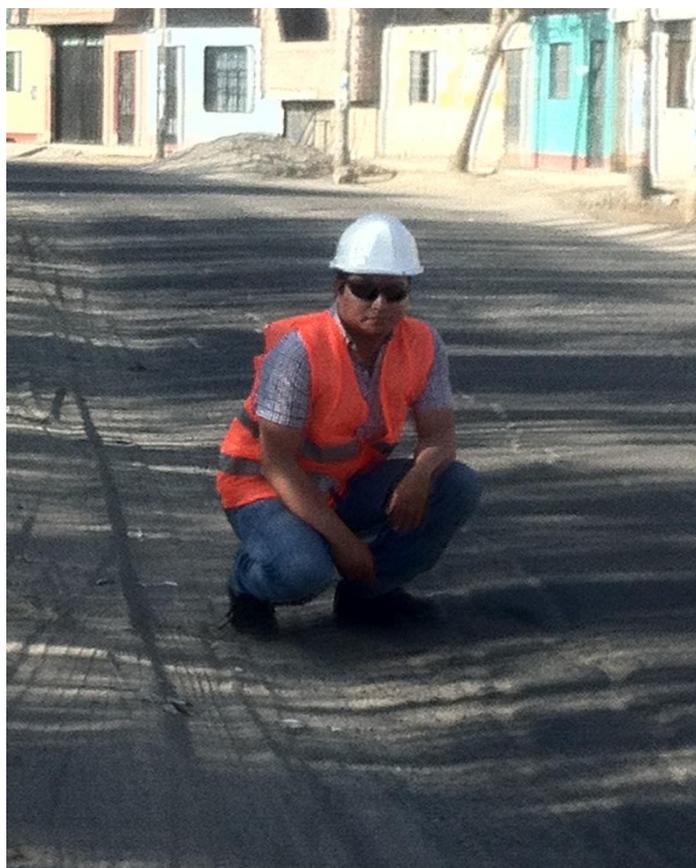
**FOTOGRAFIA N°11**

Descripción:  
Observamos el tipo de agrietamiento en bloque en diferentes zonas.

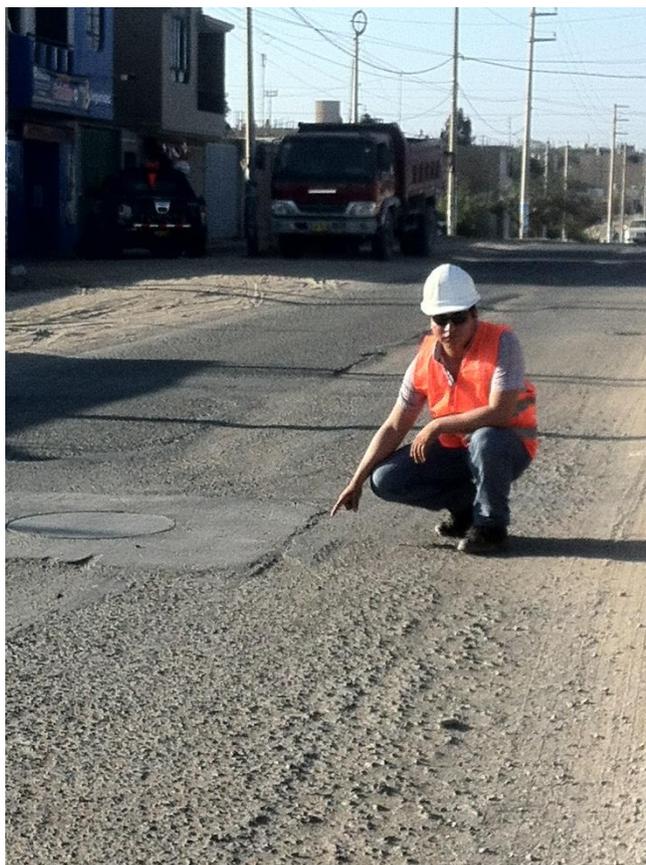
**FOTOGRAFIA N°12**

Vemos el mal acabado de acometimiento de servicio público.

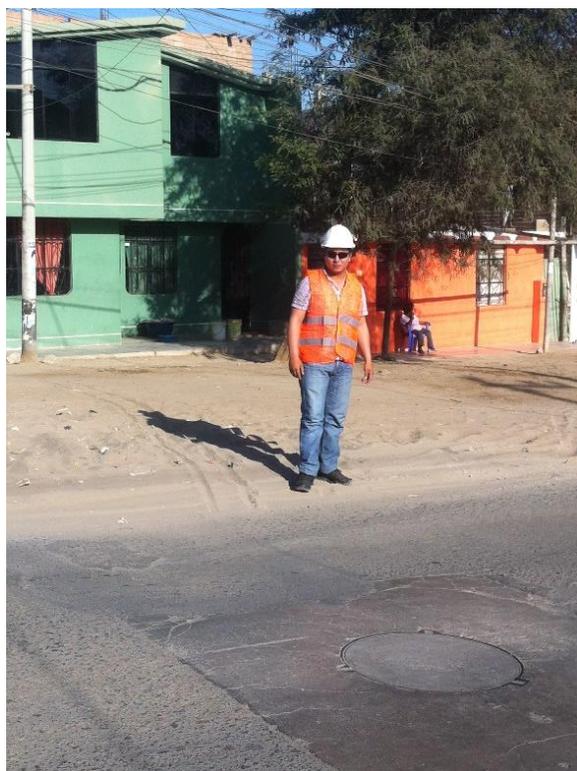
**FOTOGRAFIA N°13**

Se observa falla de corrugación, depresión muy pronunciada.

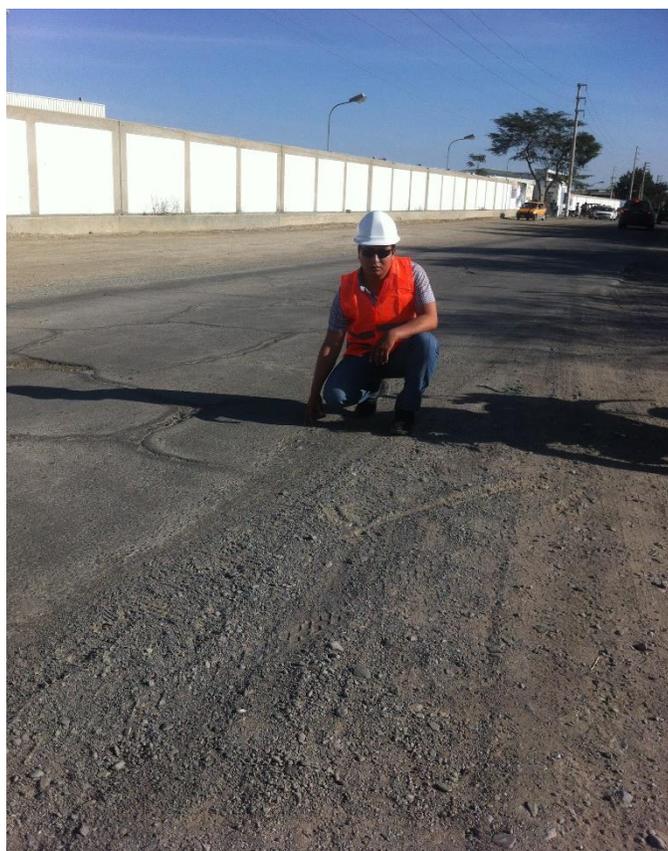
**FOTOGRAFIA N°14**

Se presenta varios baches agrietamientos en bloque en diferentes sectores de la vía.
