UNIVERSIDAD ALAS PERUANAS

**“DESCRIPCIÓN DE LOS DETERIOROS DE DOS (2) CALLES EN EL
DISTRITO DE YARINACOCHA, CORONEL PORTILLO, UCAYALI,
PERÚ 2018”**

PUCALLPA-PERÚ

AÑO: 2018

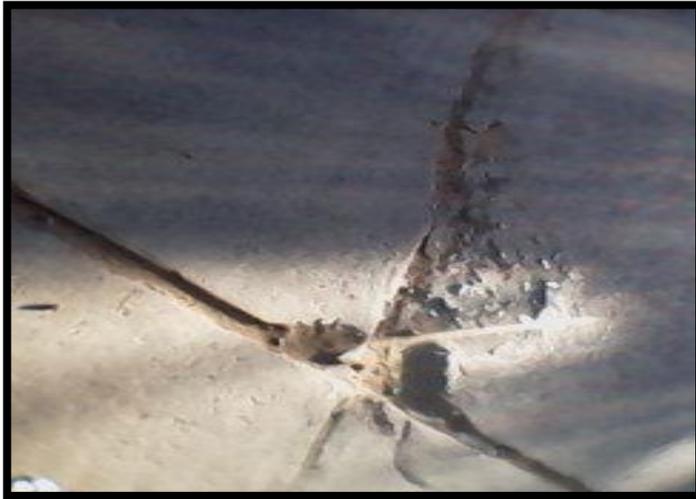
Foto N° 01: Deterioro de juntas., Cuasrda 1

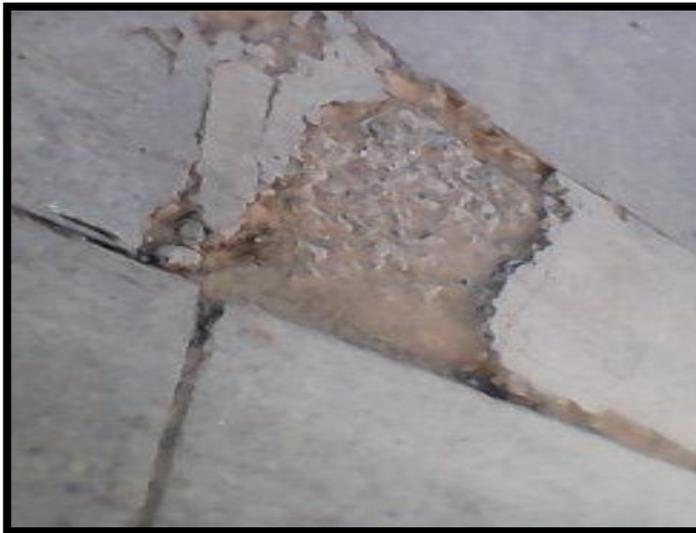
Foto N° 02: Deterioro de baches, cuadra 5

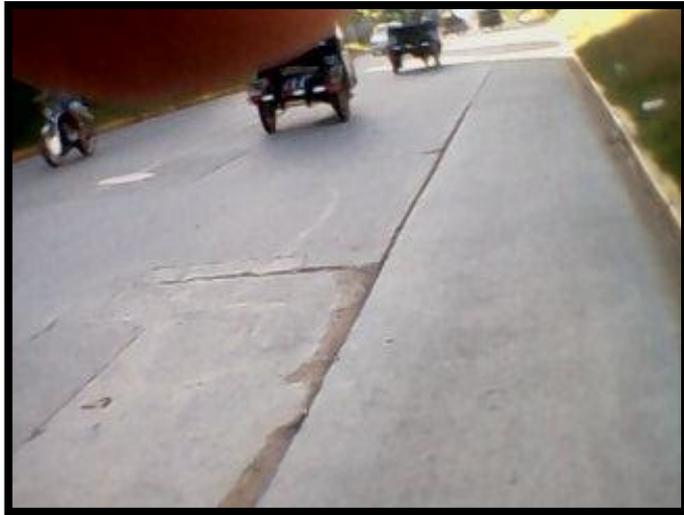
Foto N° 03: Pequeños deterioros transversales, cuadra 12

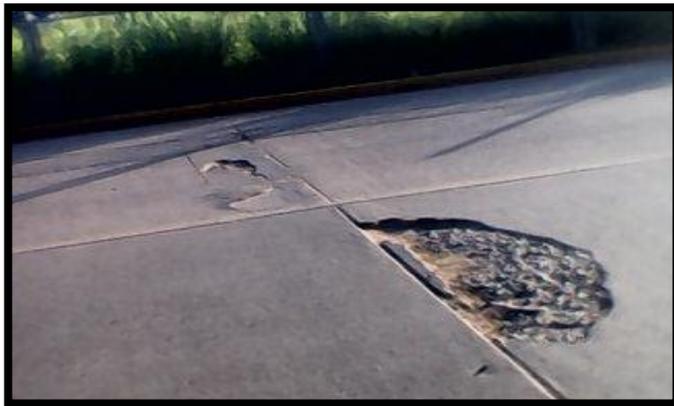
Foto N° 04: Deterioro tipo baches, cuadra 22

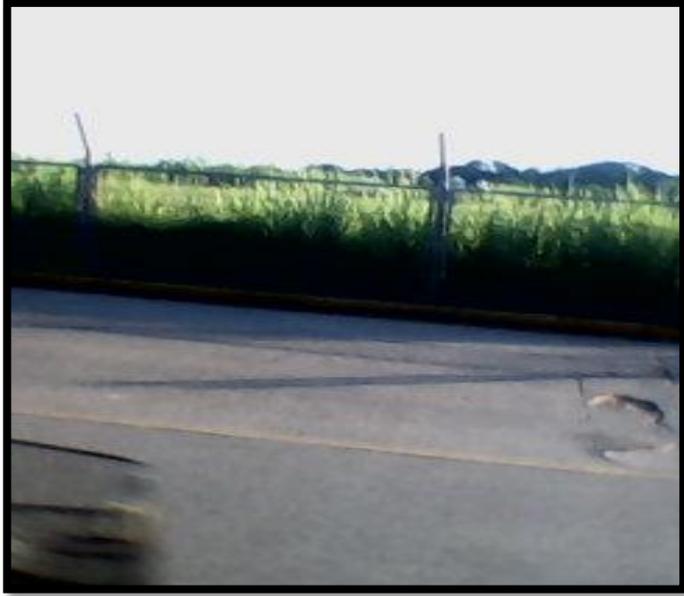
Foto N° 05: Deterioro, cuadra 4: frente al aeropuerto

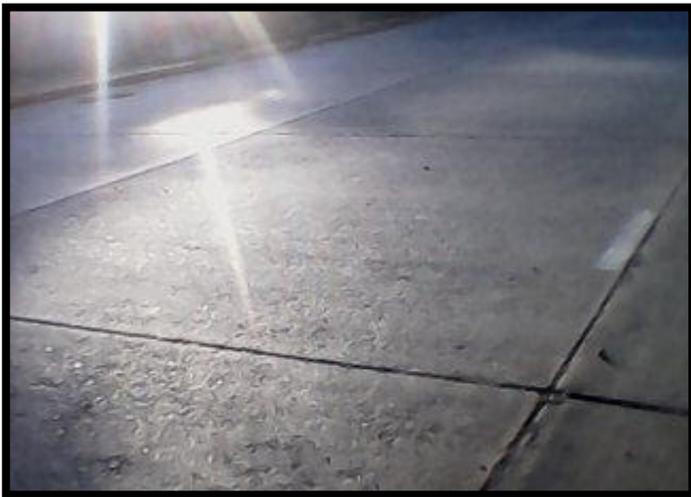
Foto N° 06: Inicio de los deterioros, cuadas 6

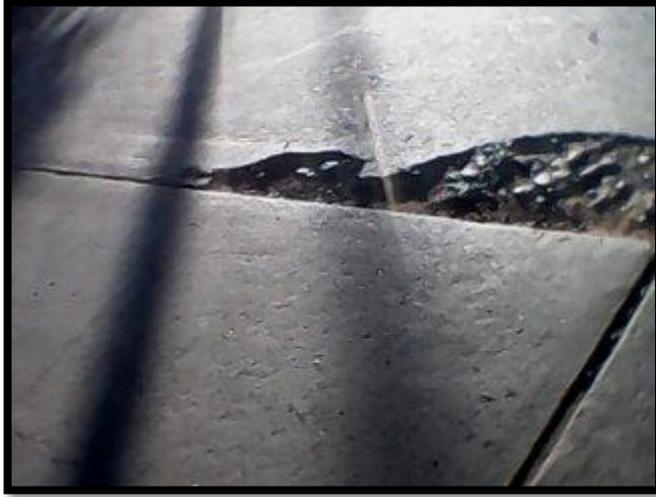
Foto N° 07: Baches, cuadra 9

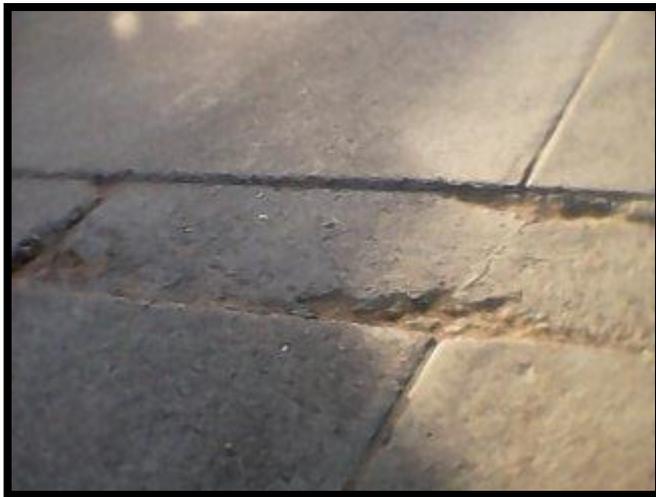
Foto N° 08: baches perpendiculares, cuadra 9

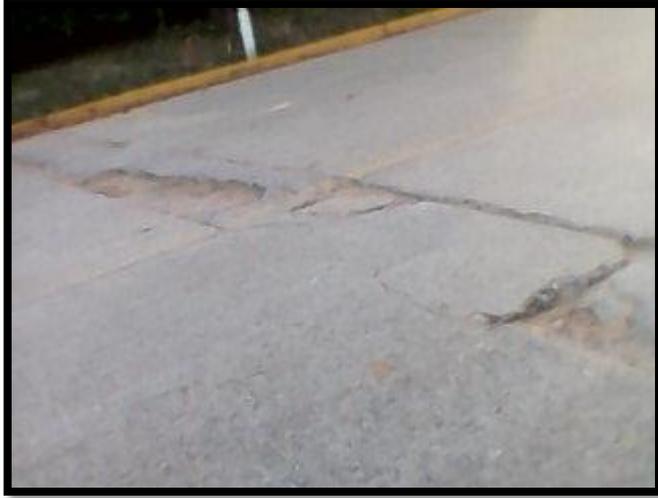
Foto N° 09: Inicio de los deterioro en las juntas, cuadra 38

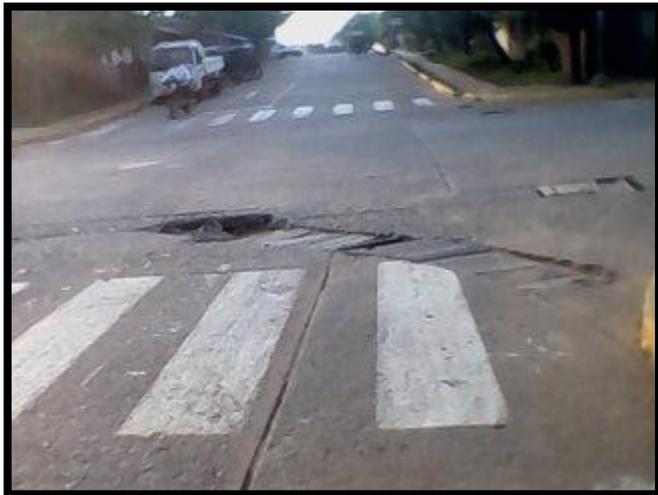
Foto N° 11: Deterioro en cunetas, cuadra 27

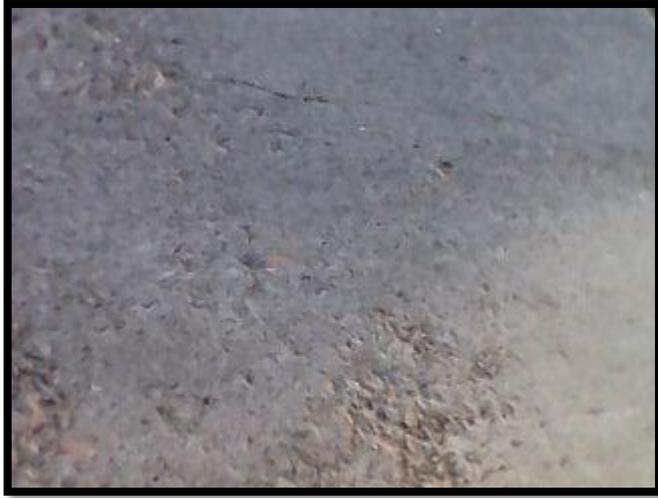
Foto N° 12: Resquebramiento del pavimento, cuadra 29

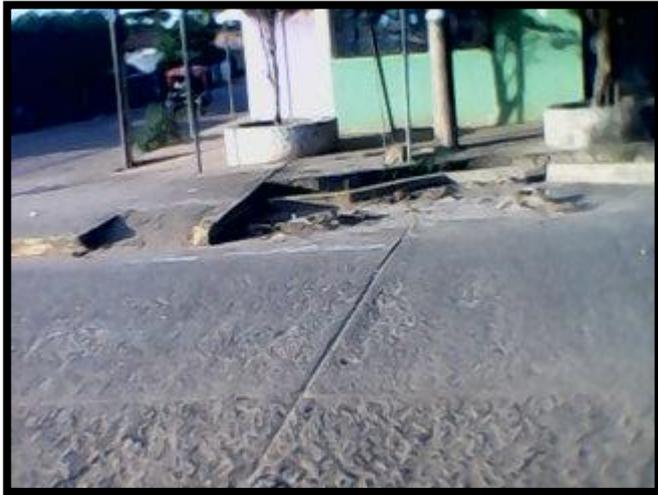
Foto N° 13: Inicio del resquebramiento, cuadra 19

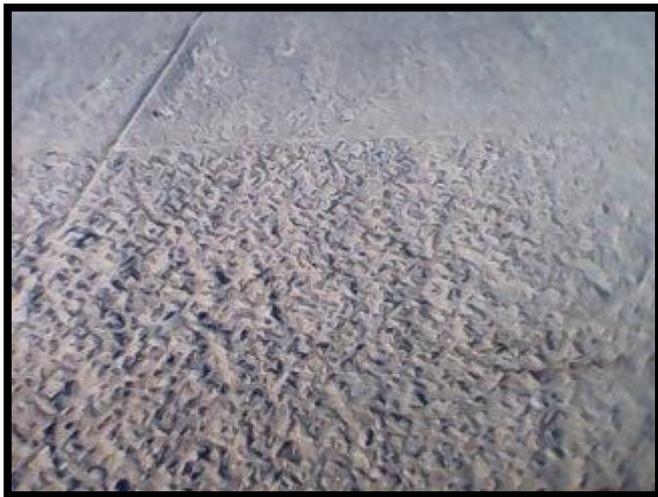
Foto N° 14: Deterioro tipo raspado cuadra 4

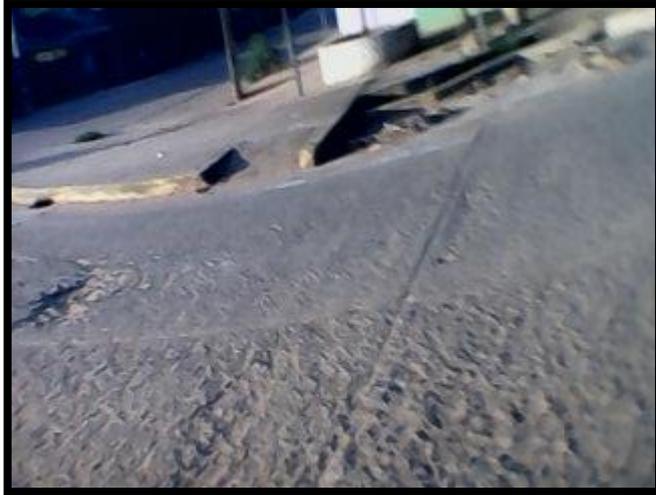
Foto N° 15: Deterioro más pronunciado, cuadra 15

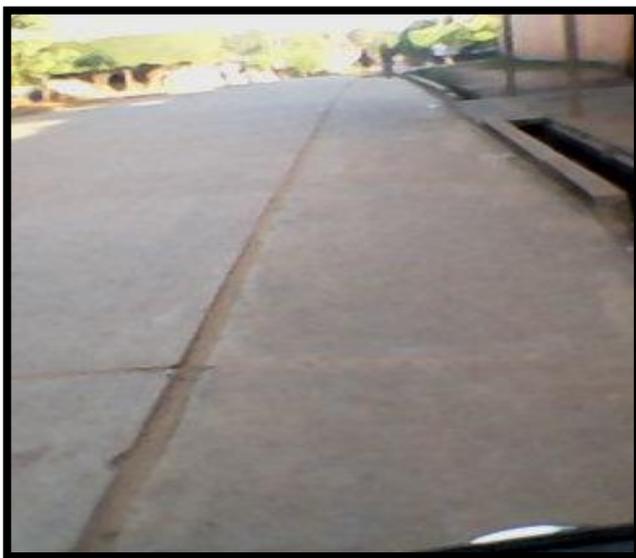
Pero esta avenida se caracteriza por la separación de las juntas a los largo con una luz de abertura de aproximadamente 10 centímetros lo cual es bastante para una pista hecha con losas continuas.

Foto N° 16: Deterioro longitudinal de las juntas, cuadra 12

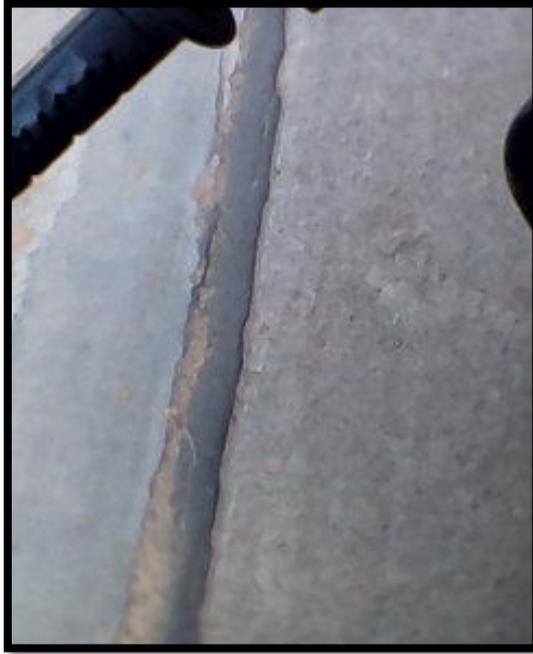
Foto N° 17: Deterioro longitudinal parchado, cuadra 15

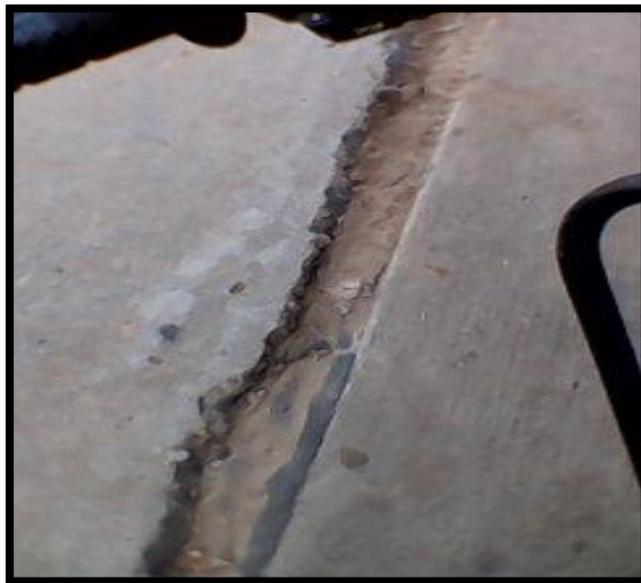
Foto N° 18: Deterioro longitudinal profundo, cuadra 15

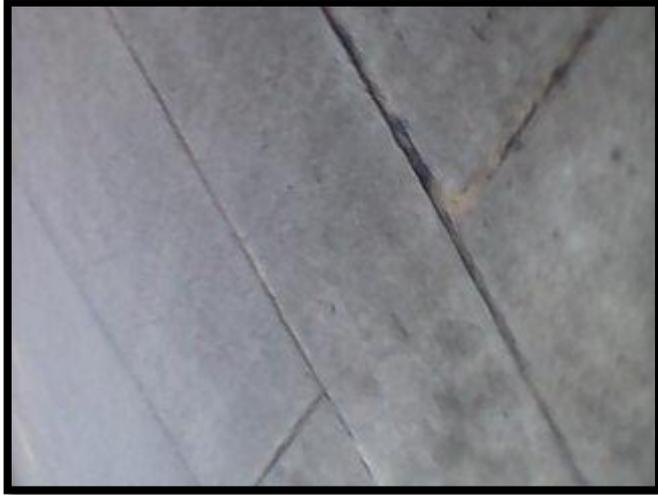
Foto N° 24: Inicio de deterioro, cuadra 17
