**UNIVERSIDAD ALAS PERUANAS  
FACULTAD DE INGENIERÍA Y ARQUITECTURA  
ESCUELA PROFESIONAL DE INGENIERÍA CIVIL**

**TESIS**

**“MANTENIMIENTO DE LAS CALLES Y AVENIDAS DE  
PIURA PARA LOGRAR UNA NORMAL TRANSITABILIDAD  
VEHICULAR: JIRÓN AREQUIPA DE LA CUADRA 2 A LA  
CUADRA 3, ENTRE AV: SÁNCHEZ CERRO Y JIRON  
CAJAMARCA”**

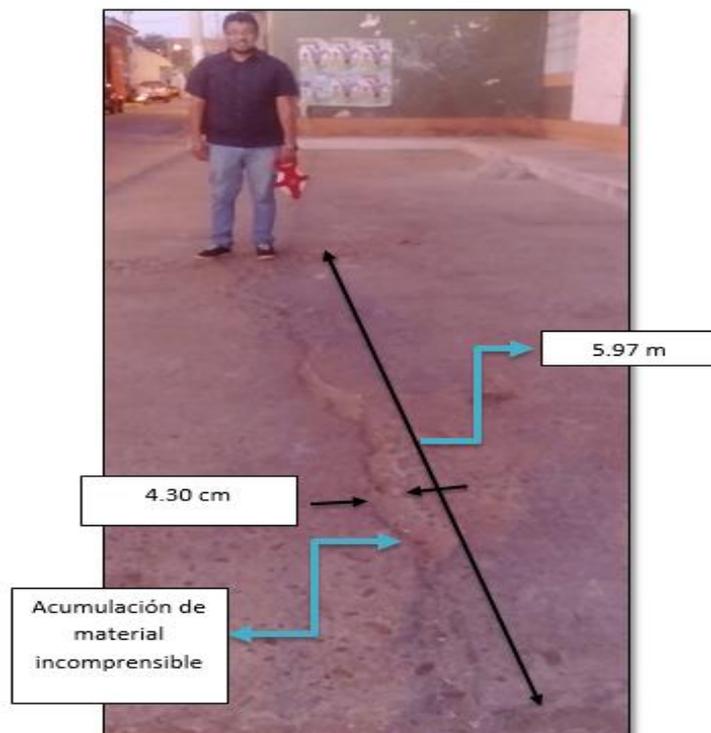
##### ❖ Fisura longitudinal (a)

<b>Descripción:</b>	<b>Forma de medir:</b>
Fracturamiento de la losa que ocurre aproximadamente paralela al eje del pavimento, dividiendo la misma	<ul style="list-style-type: none"><li>• Número de tableros muestrales afectados: 2 tableros.</li><li>• Ancho de fisura: 4.30 cm.</li><li>• Longitud: 5.97 m.</li></ul>

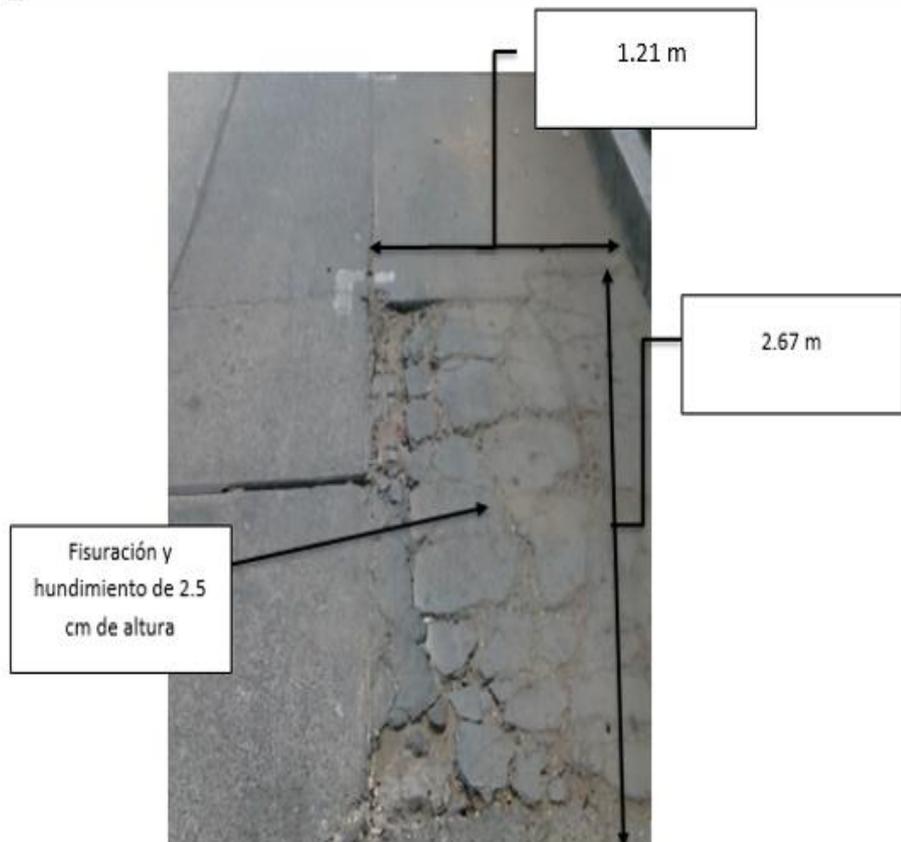
Descripción:	Forma de medir:
<p>Fracturamiento que subdividen generalmente una porción de la losa en planos o bloques pequeños de área inferior a un metro cuadrado.</p>	<ul style="list-style-type: none"> <li>• Número de tableros muestrales afectados: 2 tableros.</li> <li>• Ancho de fisura: 3.3 cm.</li> <li>• Altura de hundimiento: 2.5 cm.</li> <li>• Nivel de severidad: Mediano, catalogado dentro de este rango por ser una fisura de ancho entre 3 y 10 mm.</li> <li>• Área afectada: 3.24 m<sup>2</sup>.</li> </ul>

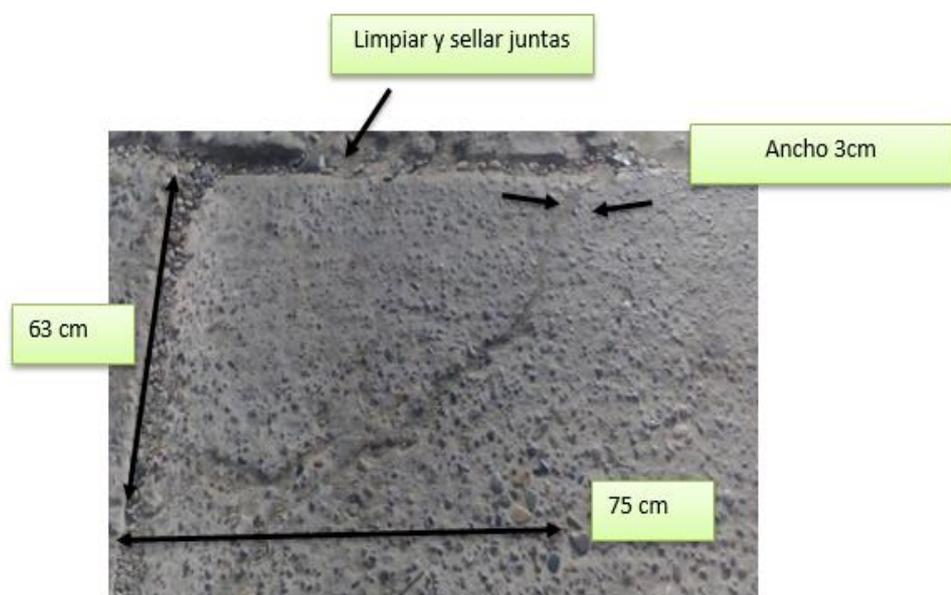
❖ Fisura de esquina:

<b>Descripción:</b>	<b>Forma de medir:</b>
<p>Como podemos observar en la siguiente fotografía el pavimento presenta una fisura de esquina que intersecta la junta o borde que delimita la losa a una distancia de 75 cm además el interior de las juntas contiene piedras y tierra.</p>	<ul style="list-style-type: none"> <li>• Número de tableros muestrales afectados: 1 tablero.</li> <li>• Ancho de fisura: 3 centímetros.</li> <li>• Nivel de severidad: Mediano, catalogado dentro de este rango por ser una fisura de ancho promedio a 10 mm.</li> <li>• Altura: 3.5 cm</li> </ul>

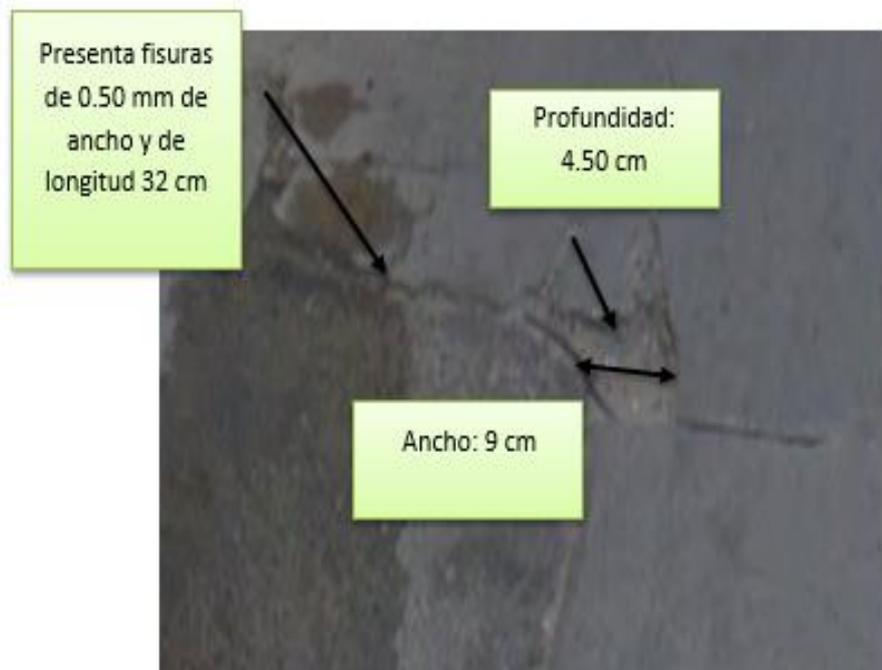
❖ **Bache (b)**

<p><b>Descripción:</b> En esta fotografía podemos observar un bache, y en uno de sus laterales una fisura</p>	<p><b>Forma de medir:</b> Bache:</p> <ul style="list-style-type: none"> <li>• Profundidad: 4.50 cm</li> <li>• Ancho: 9 cm</li> <li>• Nivel de severidad: bajo por presentar 4.50 cm de profundidad y un diámetro promedio menor de 70 (Tabla 02: Nivel de severidad de los baches- Fuente – PCI)</li> </ul>
---	---

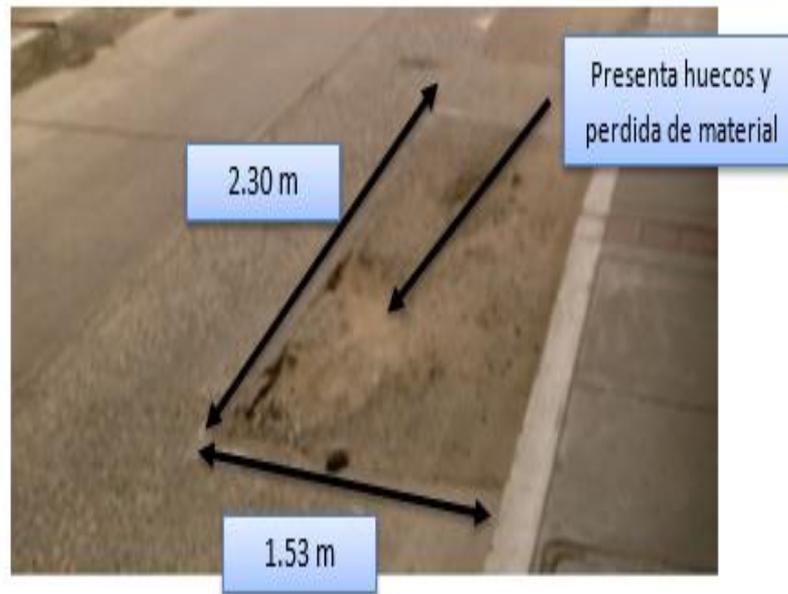
❖ **Parche deteriorado:**

<b>Descripción:</b>	<b>Medición del parche:</b>
<p>Observamos en la fotografía en su interior en parche presenta baches y pérdida de material. El pavimento actual del parche por el tiempo y el peso de vehículos hicieron que se deteriore con rapidez originando malestar entre peatones y vehículos. Además por, deficiente ejecución dan origen a nuevas fallas, como se observa en la fotografía.</p>	<ul style="list-style-type: none"> <li>• Número de tableros muestrales afectados: 2 tableros.</li> <li>• Ancho del parche: 1.53 metros.</li> <li>• Largo del parche: 2.30 metros</li> <li>• Nivel de severidad: medio, Presenta baches, y pérdida de material en su interior.</li> </ul>

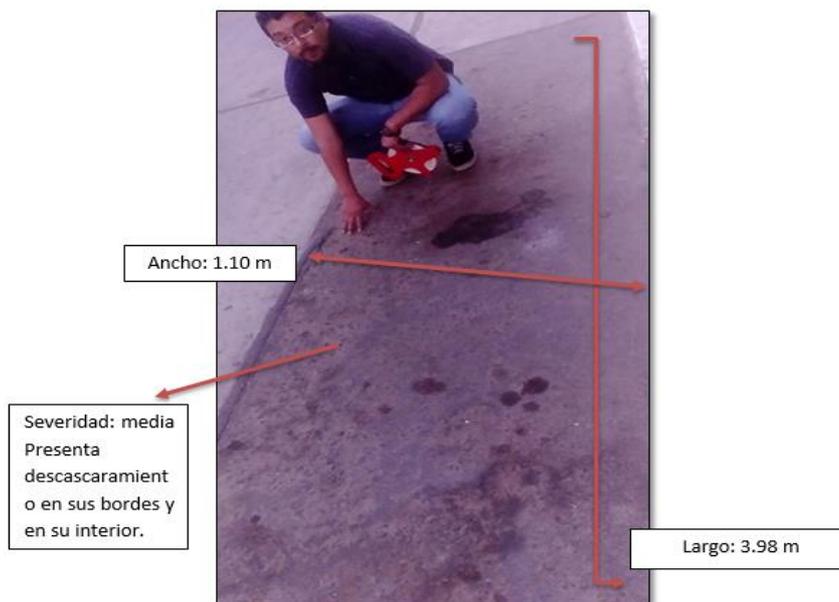
A)

Descripción	Medición del parche:
<p>Como podrá observarse en las fotografías, existen los dos tipos de deterioros en estas losas, parche deteriorado, además existe la presencia descascaramiento así como la evidencia del progresivo deterioro de la losa por la falta de mantenimiento.</p>	<ul style="list-style-type: none"> <li>• Número de tableros muestrales afectados: 1 tablero.</li> <li>• Ancho del parche: 1.10 metros.</li> <li>• Largo del parche: 3.98 metros</li> <li>• Nivel de severidad: medio, Presenta descascaramiento en sus bordes y en su interior.</li> </ul> <p><b>Medición de Descascaramiento.</b></p> <ul style="list-style-type: none"> <li>• Número de tableros muestrales afectados: 1 tablero</li> <li>• Profundidad: 1.10 centímetros.</li> <li>• Nivel de Severidad: Mediano, catalogado en este rango por evidencia descascaramiento y afectando menos del 10% del losa.</li> </ul>

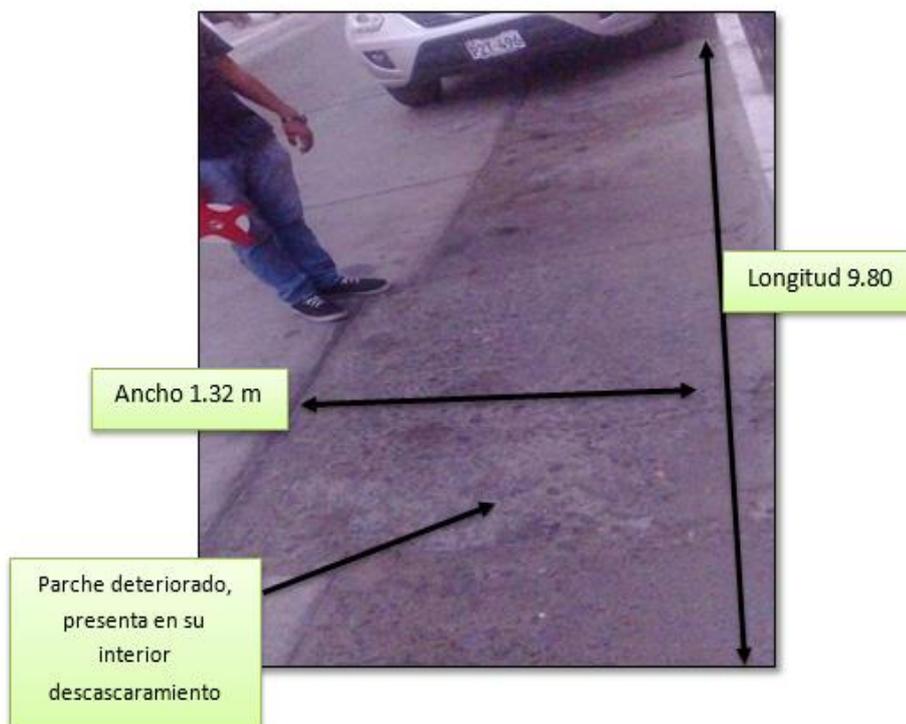
B)

Descripción	Medición del parche:
<p>En esta fotografía se observan dos tipos de deterioros en el pavimento parche deteriorado y la presencia de descascaramiento así como la evidencia del progresivo deterioro de dos tableros de la losa por la falta de mantenimiento.</p>	<ul style="list-style-type: none"><li>• Número de tableros muestrales afectados: 2 tableros.</li><li>• Ancho del parche: 1.32 metros.</li><li>• Largo del parche: 9.80 metros</li><li>• Nivel de severidad: medio, Presenta descascaramiento en sus bordes y en su interior.</li></ul> <p><b>Medición de Descascaramiento.</b></p> <ul style="list-style-type: none"><li>• Número de tableros muestrales afectados: 2 tableros</li><li>• Profundidad: 0.68 centímetros.</li><li>• Nivel de Severidad: Mediano, catalogado en este rango por evidencia descascaramiento y afectando menos del 10% del losa.</li></ul>

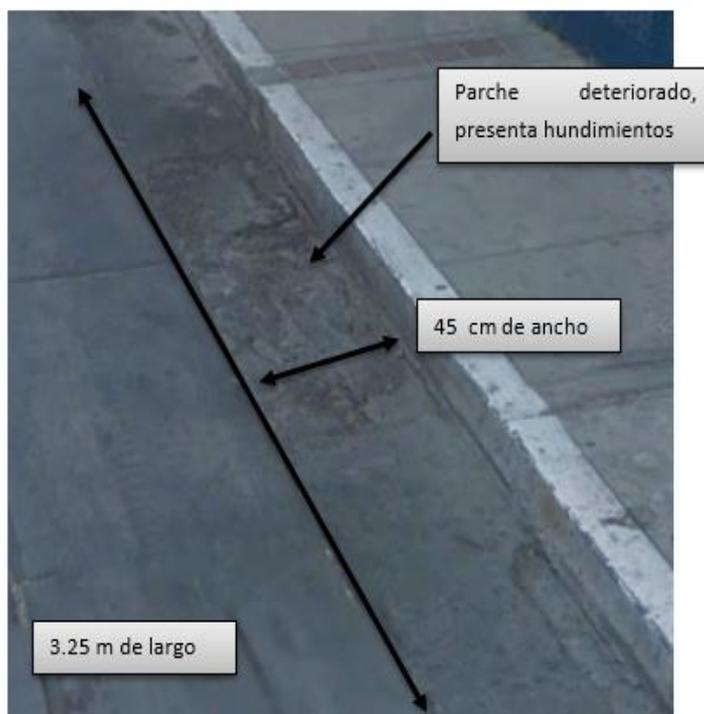
C)

<b>Descripción</b>	<b>Medición del parche:</b>
<p>Podemos observar en esta fotografía, un parche deteriorado, visualizamos en su interior descascamiento, y un pequeño desnivel comprometiendo dos tableros de losas.</p>	<ul style="list-style-type: none"><li>• Número de tableros muestrales afectados: 2 tableros.</li><li>• Ancho del parche: 45 cm</li><li>• Largo del parche: 3.25 metros</li><li>• Nivel de severidad: medio, Presenta descascamiento en sus bordes y en su interior.</li></ul>
	<p><b>Medición de Descascamiento.</b></p> <ul style="list-style-type: none"><li>• Número de tableros muestrales afectados: 2 tableros</li><li>• Profundidad: 0.40 centímetros.</li><li>• Nivel de Severidad: Mediano, catalogado en este rango por evidencia descascamiento y afectando menos del 10% del losa.</li></ul>

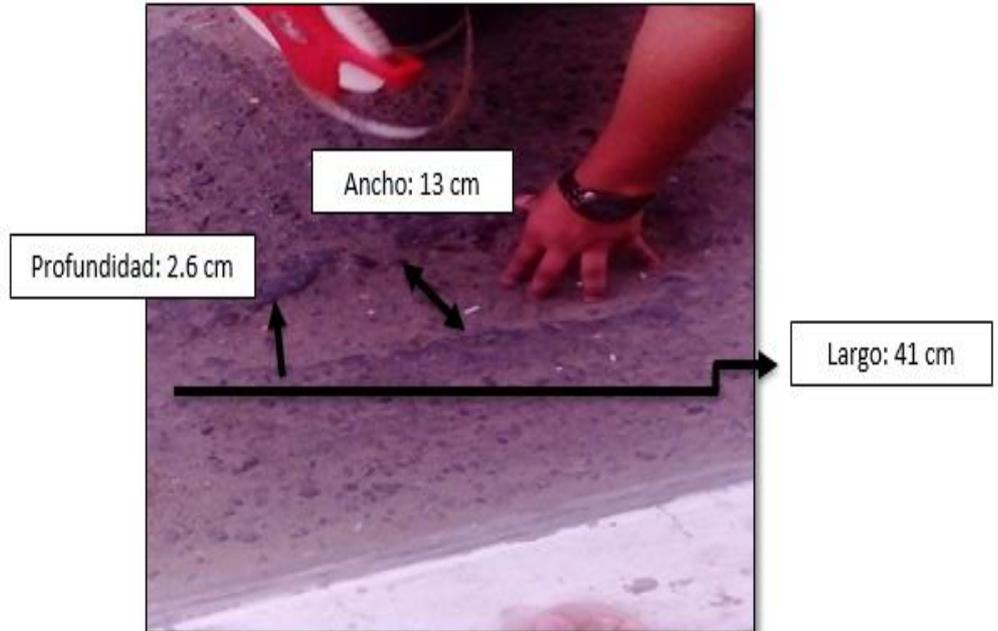
❖ **Bache.**

<b>Descripción:</b>	<b>Forma de medir:</b>
<p>Como se observa en la fotografía existe un bache y en su interior presenta arena que determina el deterioro de la losa presentando descomposición o desintegración de y su remoción en una cierta área, formando una cavidad de bordes irregulares.</p>	<ul style="list-style-type: none"><li>• Largo: 41 cm.</li><li>• Ancho: 13 cm.</li><li>• profundidad: 3 cm.</li><li>• Nivel de severidad: Mediano, catalogado dentro de este rango por tener una profundidad de 3 cm (entre 2.5 a 5 cm); y un diámetro promedio de 74 cm (entre 70-100 cm)</li></ul>

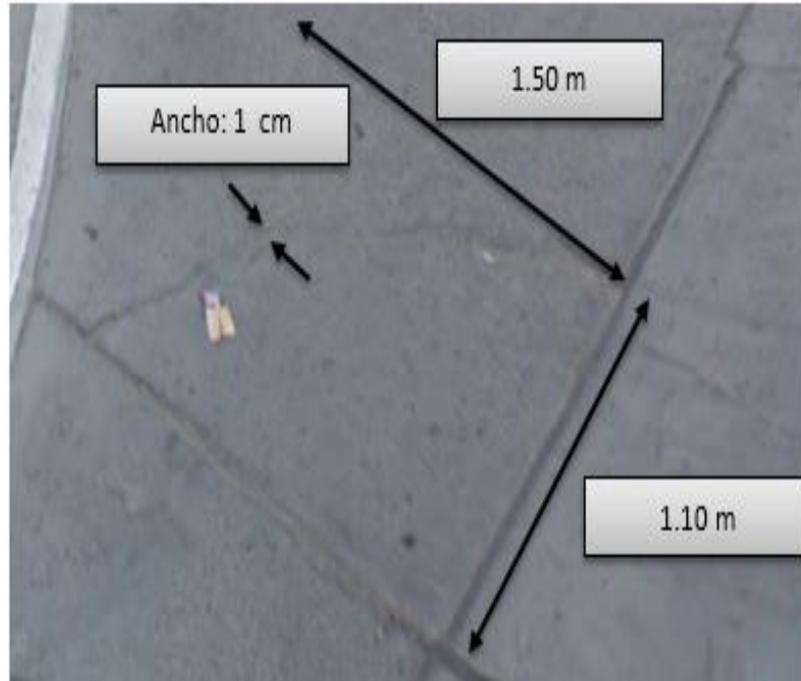
❖ Fisura de esquina.

<b>Descripción:</b>	<b>Forma de medir:</b>
<p>Podemos observar que en la siguiente fotografía el pavimento presenta una fisura de esquina que intersecta la junta o borde que delimita la losa a una distancia de 1.50 m</p>	<ul style="list-style-type: none"><li>• Número de tableros muestrales afectados: 1 tablero.</li><li>• Ancho de fisura: 1 centímetro.</li><li>• Nivel de severidad: Mediano, catalogado dentro de este rango por ser una fisura de ancho promedio a 10 mm. (1 cm)</li></ul>

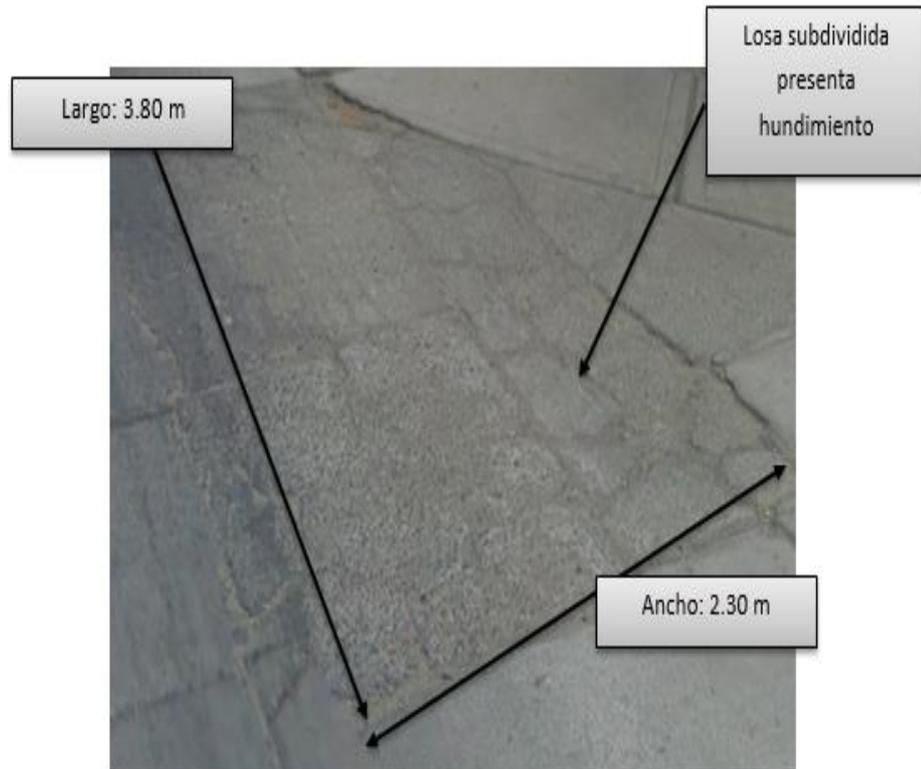
### ❖ Losa subdividida

<b>Descripción</b> Podemos observar en la fotografía el fracturamiento de la losa de concreto que combina fisuras longitudinales, transversales y/o diagonales, subdividiendo la losa más planos.	<b>Forma de medir</b> <ul style="list-style-type: none"><li>• Largo: 3.80 m</li><li>• Ancho: 2.30</li><li>• Numero de tableros muestrales afectados: 1 tablero.</li><li>• Nivel de severidad: Alto, presenta más de 8 paños en los que se subdivide la losa. (Tabla 01: Nivel de severidad de losas subdivididas -Fuente - PCI)</li></ul>
--	---

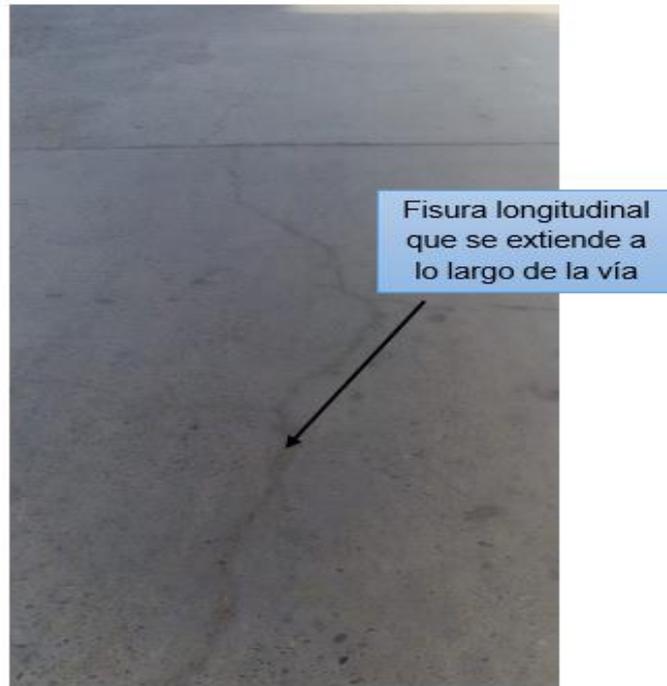
## ❖ Fisuras longitudinales

<p><b>Descripción:</b></p> <p>Observamos en esta fotografía un fracturamiento de la losa que ocurre paralela al eje del pavimento, dividiendo la misma en dos planos.</p>	<p><b>Forma de medir:</b></p> <ul style="list-style-type: none"><li>• Número de tableros muestrales afectados: 2 tableros.</li><li>• Ancho de fisura: 12 mm.</li><li>• Longitud: 9.30 m.</li><li>• Nivel de severidad: Alto, según el manual debe catalogarse en este rango cuando nos encontramos con fisuras activas de ancho promedio mayor de 10 mm</li></ul>
---	---

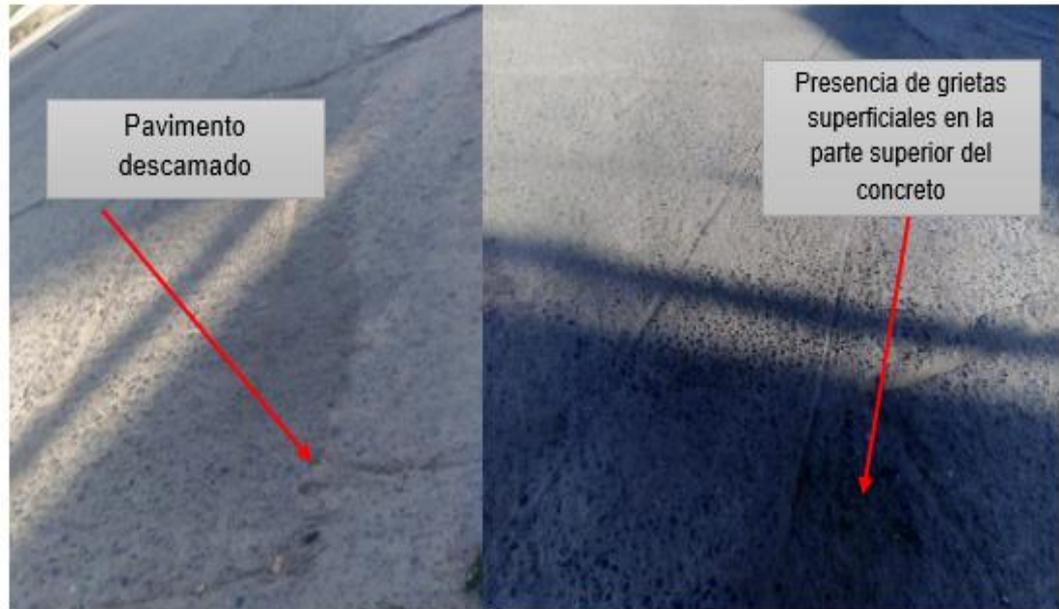
## ❖ Fisuras Capilares y Descascaramiento

Descripción	Forma de medir
<p>En las fotografías observamos un mapa de grietas superficiales y finas que se extienden únicamente en la parte superior de la superficie del concreto.</p>	<ul style="list-style-type: none"><li>• Números de tableros afectados: 04</li><li>• Área afectada: 195 m<sup>2</sup></li><li>• Nivel de severidad: Alto la losa evidencia descascaramiento en áreas significativas, afectando más del 10% de la losa.</li></ul>

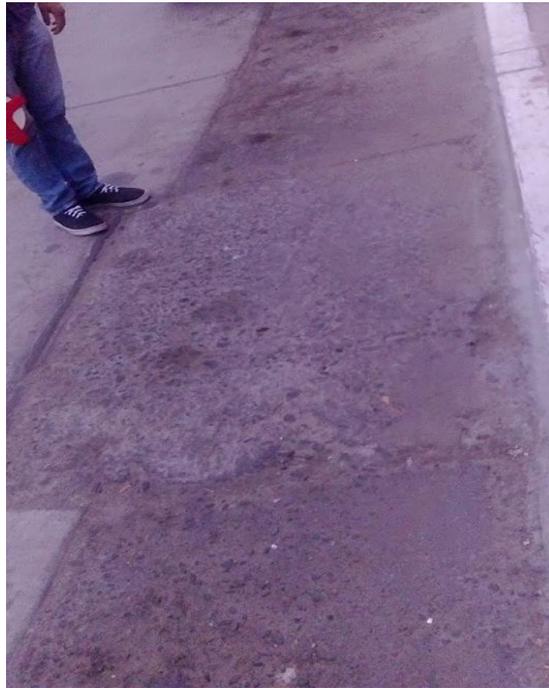
FOTOGRAFÍA 05, PARCHE DETERIORADO – JIRON AREQUIPA CUADRA 3

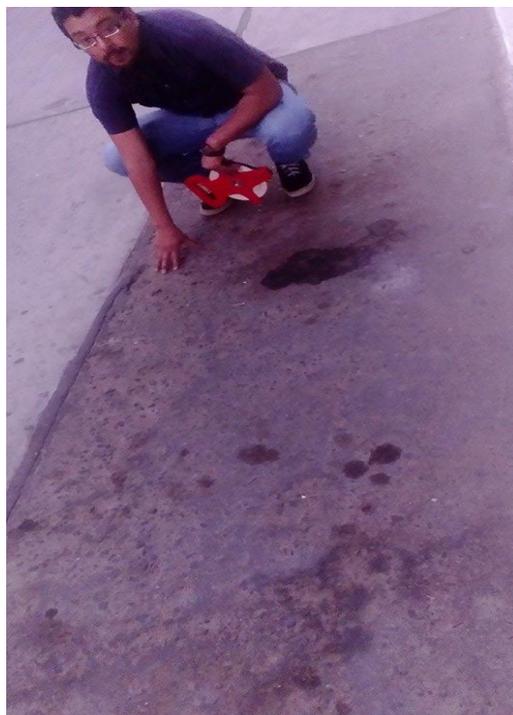
FOTOGRAFÍA 06, PARCHE DETERIORADO – JIRON AREQUIPA CUADRA 3-

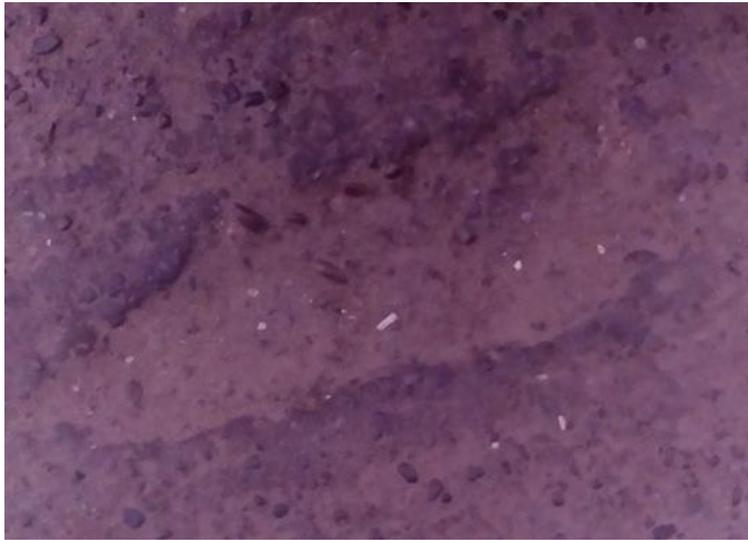
FOTOGRAFÍA 07, BACHE – JIRON AREQUIPA CUADRA TRES

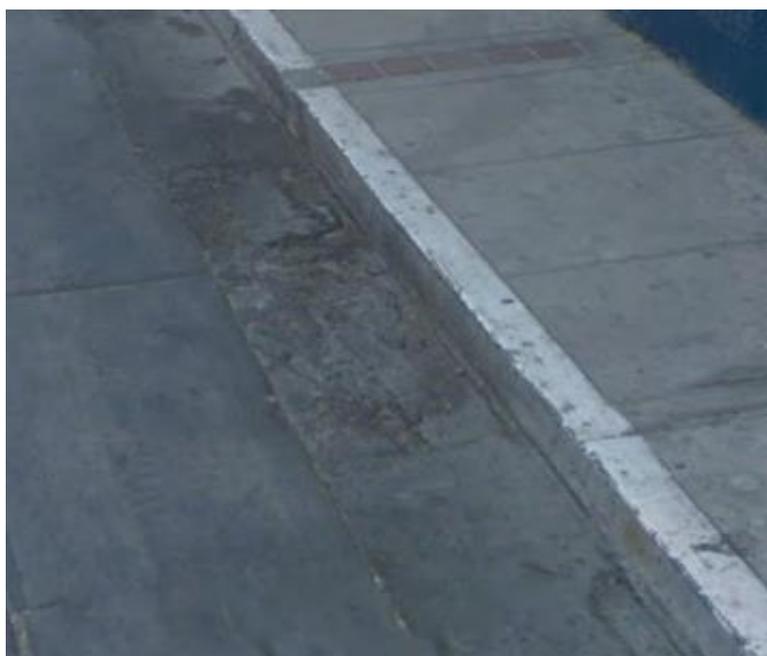
FOTOGRAFÍA 12, PARCHE DETERIORADO – JIRON AREQUIPA CUADRA TRES

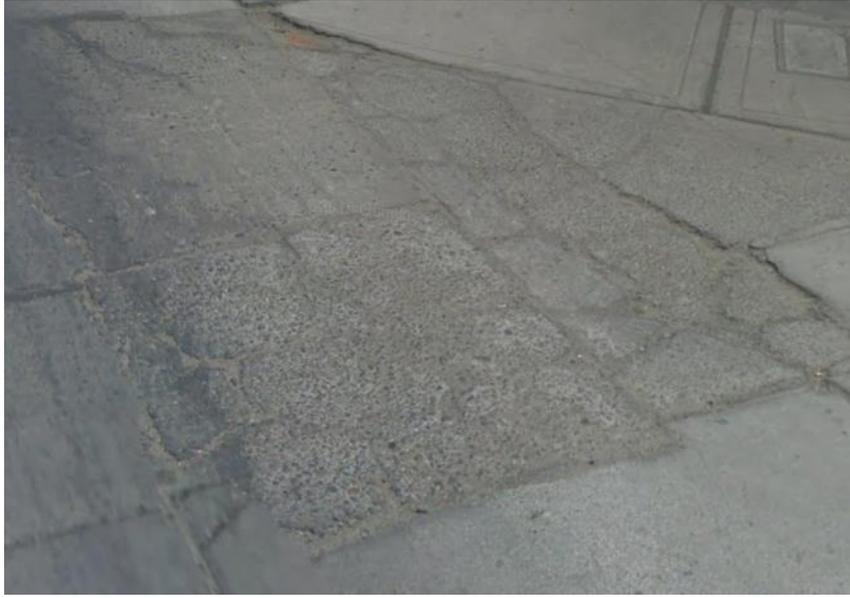
FOTOGRAFÍA 13, LOSA SUBDIVIDIDA – JIRON AREQUIPA CUADRA TRES
