UNIVERSIDAD ALAS PERUANAS

TESIS

“ANÁLISIS DE LAS FALLAS ENCONTRADAS EN LOS ACABADOS DE LOS MUROS EN LAS EDIFICACIONES CON LADRILLO DE ARCILLA Y PLANTEAMIENTO DE LAS POSIBLES SOLUCIONES. PIURA - 2017”

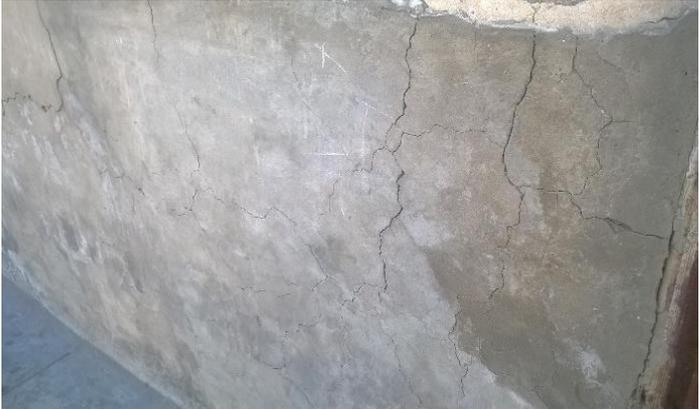
FISURAS	
DESCRIPCIÓN	Son aberturas longitudinales que afectan a la superficie o al acabado de un elemento constructivo.
UBICACIÓN	En la AV. Libertad cuadra 4
CAUSA	Secado superficial del concreto. Acción del aire seco y/o del sol sobre el concreto mientras se seca.
FOTO (F1)

<p>FALLAS DE FISURAS EN MURO FUENTE PROPIA IMAGEN N°07</p>
CARACTERÍSTICAS	Son fisuras pequeñas de 2 a 4 cm de longitud, algunas pueden llegar has 10 cm, y generalmente aparecen en forma como especies de nidos.

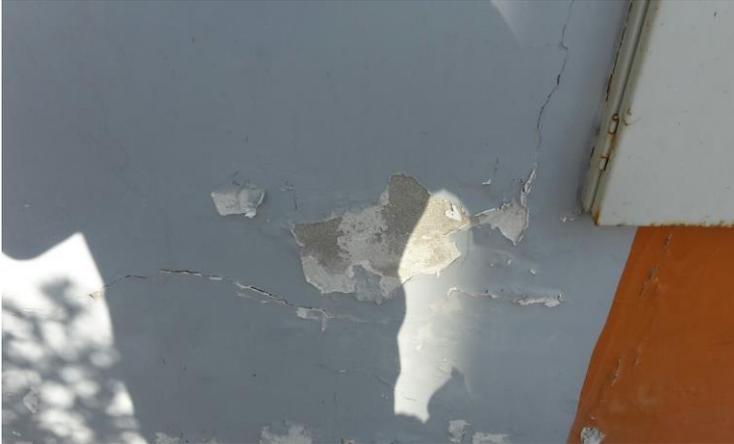
FISURAS	
DESCRIPCIÓN	Son aberturas longitudinales que afectan a la superficie o al acabado de un elemento constructivo
UBICACIÓN	Calle Las Flores en la Urb. Santa María del Pinar.
CAUSA	Tensiones tangenciales. Deslizamientos relativos entre elementos, por ejemplo: entre columna-pared, pared-pared, viga-pared.
FOTO (F2)

<p style="text-align: center;">FALLAS DE FISURAS Y DESCASCARAMIENTO DE PINTURA EN MURO FUENTE PROPIA IMAGEN N°41</p>
CARACTERÍSTICAS	Se forman grietas verticales y grietas oblicuas en la unión de las columnas con paredes, que son juntas débiles de mortero. Si el deslizamiento ocurre viga y pared, se observan fisuras horizontales en la zona de encuentro.

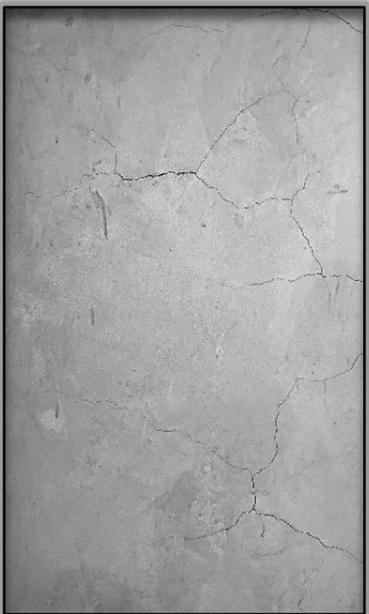
FISURAS		FOTO (F3)
DESCRIPCIÓN	Se denomina fisuras la separación incompleta entre dos o más partes con o sin espacio entre ellas. Su identificación se realizará según su dirección, ancho y profundidad

UBICACIÓN	Calle Las Diamelas de la Urb. Santa María del Pinar.	
CAUSA	La retracción, el concreto disminuye su volumen porque al fraguar se va evaporando el agua. Este cambio volumétrico, si la estructura tiene las dimensiones limitadas, puede generar la figuración del concreto.	
CARACTERÍSTICAS	Son frecuentes e importantes en zonas secas o con mucho sol. Pueden tener formas de polígono irregular, también pueden aparecer paralelas unas a otras. Su longitud varía entre pocos milímetros y más de un metro, y su separación puede ser pocos milímetros o de hasta 3 metros. Comienzan como fisuras de poca profundidad, pero pueden convertirse en fisuras cuya profundidad sea importante.

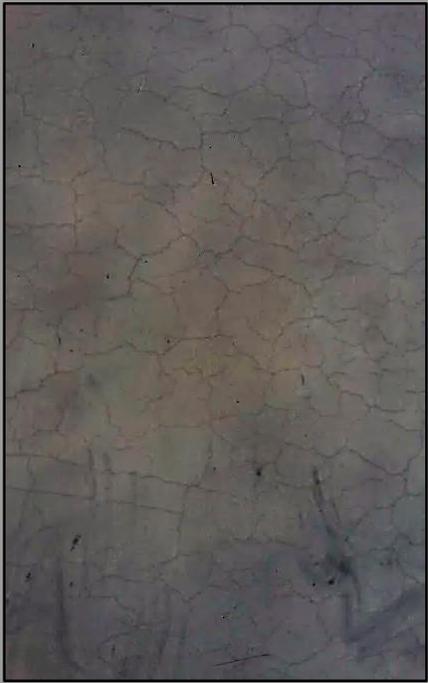
FISURAS		FOTO (F4)
DESCRIPCIÓN	Se denomina fisuras la separación incompleta entre dos o más partes con o sin espacio entre ellas. Su identificación se realizara según su dirección, ancho y profundidad

UBICACIÓN	Calle Las Diamelas de la Urb. Santa María del Pinar	
CAUSA	Estas grietas se originan debido a la retracción de la capa superior del concreto, mientras que el resto del concreto mantiene un volumen constante, los cambios de temperatura, ciclos de lluvias y secados de frio y calor también influyen en estas fallas	
CARACTERÍSTICAS	Se manifiesta como grietas en forma de telaraña o se forma una especie de red de grietas muy delgadas y de poca profundidad (rara vez superior a 3 mm) con poca separación entre ellas, es común encontrar este tipo de agrietamiento aleatorios en elementos que están expuestos a la intemperie.

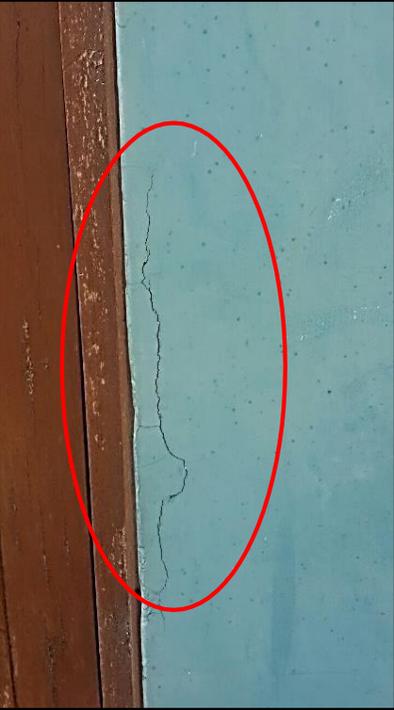
FISURA		FOTO (F5)
DESCRIPCIÓN	Son aberturas longitudinales que afectan a la superficie o al acabado de un elemento constructivo.

UBICACIÓN	Calle Las Diamelas en la Urb. Santa María del Pinar	
CAUSA	Asentamiento o deslizamientos del concreto durante las primeras horas luego de la colocación. Desplazamiento de la armadura.	
CARACTERÍSTICAS	Frecuentes en las esquinas y laterales de muros y en uniones de vigas - columnas o placa-muro, cuando el concreto es vaciado conjuntamente.

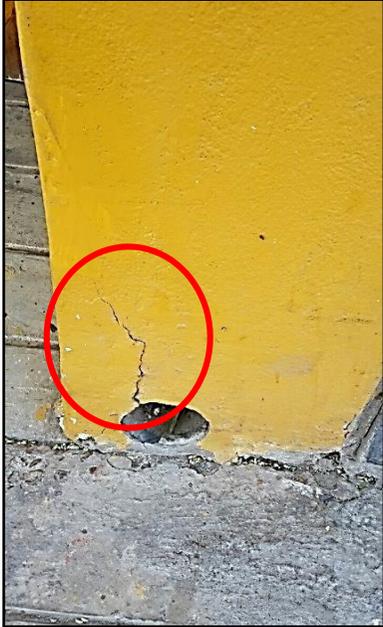
FISURAS		FOTO (F6)
DESCRIPCIÓN	Son aberturas longitudinales que afectan a la superficie o al acabado de un elemento constructivo.

UBICACIÓN	Calle Las Begonias en la Urb. Santa María del Pinar	
CAUSA	Asentamiento o deslizamiento del concreto durante las primeras horas luego de su colocación	
CARACTERÍSTICAS	Son frecuentes en las esquinas o laterales del muro y en uniones de vigas - columnas o placa-muro.

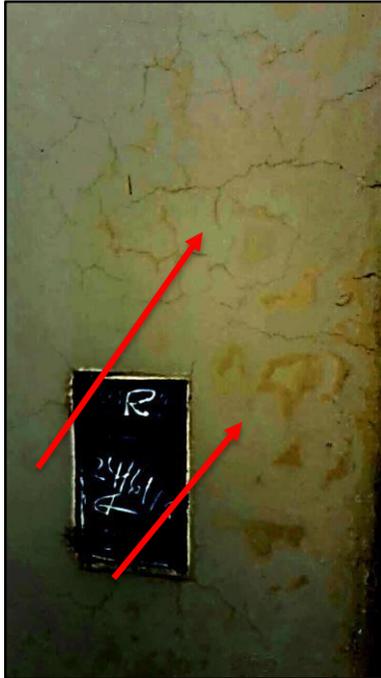
FISURAS		FOTO (F7)
DESCRIPCIÓN	Son aberturas longitudinales que afectan a la superficie o al acabado de un elemento constructivo.

UBICACIÓN	Las Diamelas en la Urb. Santa María del Pinar	
CAUSA	Los cambios de temperatura ciclos de lluvia y secado, de frio y calor. Estas grietas se originan debido a la retracción de la capa de la superficial del concreto, mientras que el resto del concreto mantiene su volumen constante.	
CARACTERÍSTICAS	Se manifiesta como grietas en forma de telaraña o se forma una especie de red de grietas muy delgadas y de poca profundidad (rara vez superior a 3 mm) con poca separación entre ellas, es común encontrar este tipo de agrietamiento aleatorios en elementos que están expuestos a la intemperie.

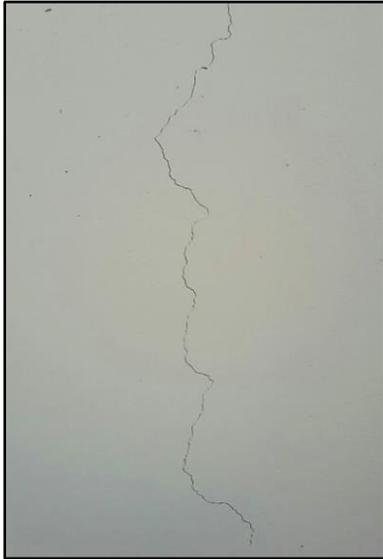
GRIETA		FOTO (F8)
DESCRIPCION	Se trata de aberturas longitudinales que afectan a todo el espesor de un elemento constructivo, estructural o de cerramiento.

<p style="text-align: center;">FALLA DE GRIETA FUENTE PROPIA IMAGEN N° 43</p>
UBICACIÓN	Calle Las Flores de la Urb. Santa María del Pinar	
CAUSA	Agrietamiento por flexión; son causadas por el exceso de cargas en el elemento, que se origina una cierta flexión	
CARACTERISTICAS	Evolucionan con lentitud. Generalmente aparecen varias y juntas entre sí.

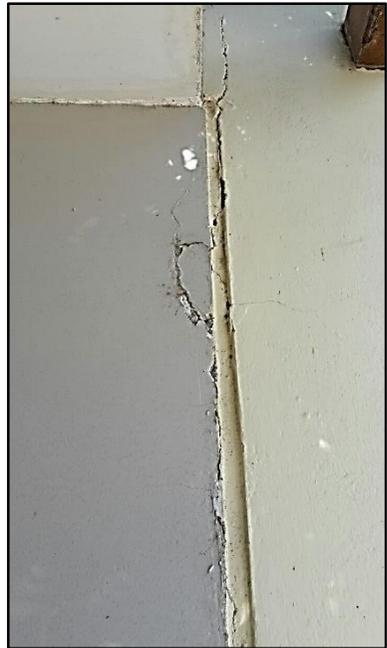
GRIETA		FOTO (F9)
DESCRIPCIÓN	Se trata de aberturas longitudinales que afectan a todo el espesor de un elemento constructivo, estructural o de cerramiento.

UBICACIÓN	Calle Las Flores de la Urb. Santa María del Pinar	
CAUSA	Grieta por asentamiento del terreno. Fundaciones mal diseñadas o mala compactación del terreno en uno de los apoyos, pueden provocar movimientos diferenciales excesivos. Si el movimiento es pequeño, el problema un será estético; pero si se produce un importante asentamiento diferencial, la estructura no sea capaz de redistribuir las cargas.	
CARACTERÍSTICAS	Se producen grietas cercanas a la columna cuyo apoyo se ha asentado, son fisuras inclinadas que apuntan hacia el lado del terreno que no se ha deformado. En caso más graves se puede observar la grieta y el descanso de la esquina.

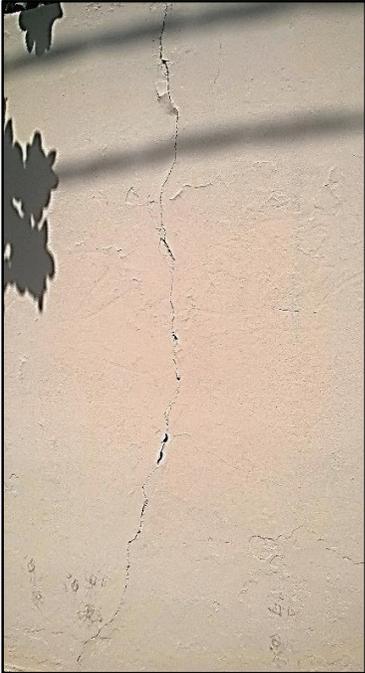
GRIETA		FOTO (F10)
DESCRIPCIÓN	Se trata de aberturas longitudinales que afectan a todo el espesor de un elemento constructivo, estructural o de cerramiento.	<p>FALLA DE GRIETA FUENTE PROPIA IMAGEN N° 43</p>

UBICACIÓN	Calle Apurímac al costado del Instituto ICPNA	
CAUSA	Fisuras por cortante. Aparecen cuando la estructura es sometida a fuerzas cortantes, como las impuestas por un sismo. Son muy peligrosas.	
CARACTERÍSTICAS	Habitualmente aparecen luego de un evento sísmico. Se presentan pocas, y casi siempre aparecen una sola por cada elemento afectado. Evolucionan muy rápidamente, afectan la armadura.

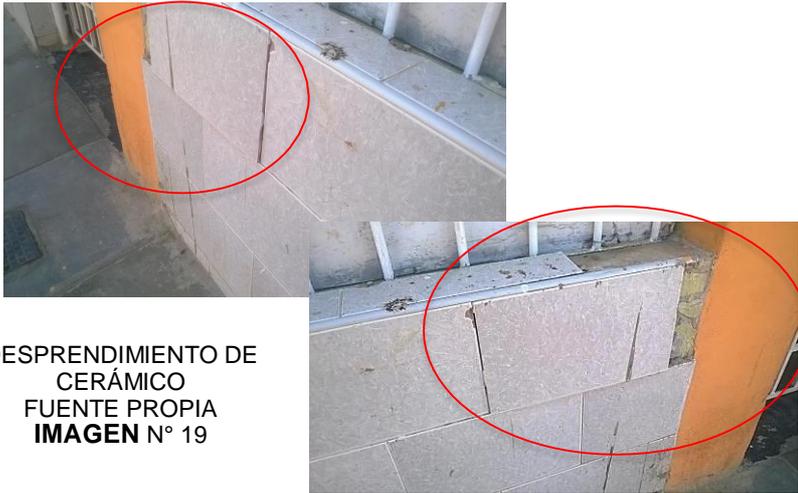
DESPRENDIMIENTO DE APLACADO	
DESCRIPCIÓN	Es la separación entre un material de acabado y el soporte al que esta aplicado por falta de adherencia entre ambos, y suele producirse como consecuencias de otras lesiones previas.
UBICACIÓN	Av. Cuzco en la cuadra 2
CAUSA	El desprendimiento de aplacado se debe a la inexistencia y mala ejecución del mortero para poder adherir con la pieza.
FOTO (F11)

<p style="text-align: center;">DESPRENDIMIENTO DE CERÁMICO FUENTE PROPIA IMAGEN N° 19</p>
CARACTERÍSTICAS	Habitualmente, la pieza de cerámico no se adhiere con el mortero en el muro y la mala ejecución conlleva que la pieza de cerámico se desprende.

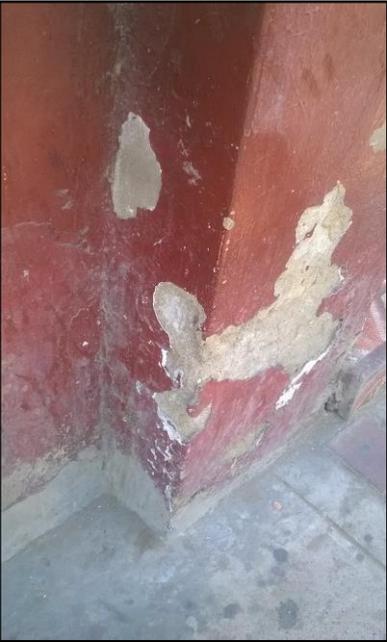
DESPRENDIMIENTO DE CONCRETO		FOTO (F13)
DESCRIPCIÓN	Es la separación entre un material de acabado y el soporte al que esta aplicado por falta de adherencia entre ambos, y suele producirse como consecuencias de otras lesiones previas.

UBICACIÓN	Av. La Libertad cuadra 4	
CAUSA	Es ocasionado por grietas, fisuras y la mala ejecución del tarrajeo de los muros creando vacíos que conllevan al desprendimiento del concreto.	
CARACTERÍSTICAS	Aparecen fisuras o grietas que con tiempo comienzan avanzar y profundizarse

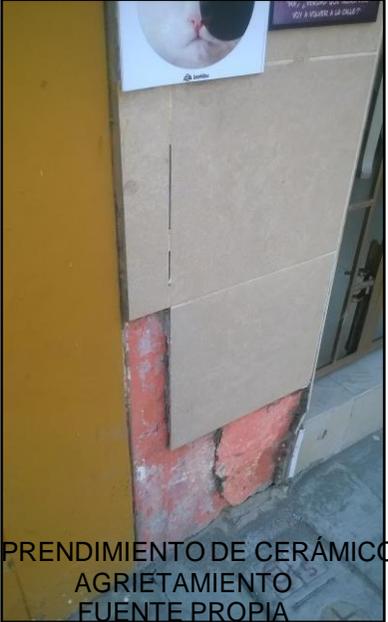
<p>DESPRENDIMIENTO DE CERÁMICO Y AGRIETAMIENTO FUENTE PROPIA IMAGEN N° 22</p>
UBICACIÓN	Av. Cuzco en la cuadra 5	
CAUSA	Diferentes comportamientos de material de base como agrietamiento, salitre y humedad.	
CARACTERÍSTICAS	Habitualmente, la pieza de cerámico se desprende por la falta de adherencia e inexistencia del mortero con el cerámico, pero también se desprende por fisuraciones, agrietamientos o humedad en los muros.

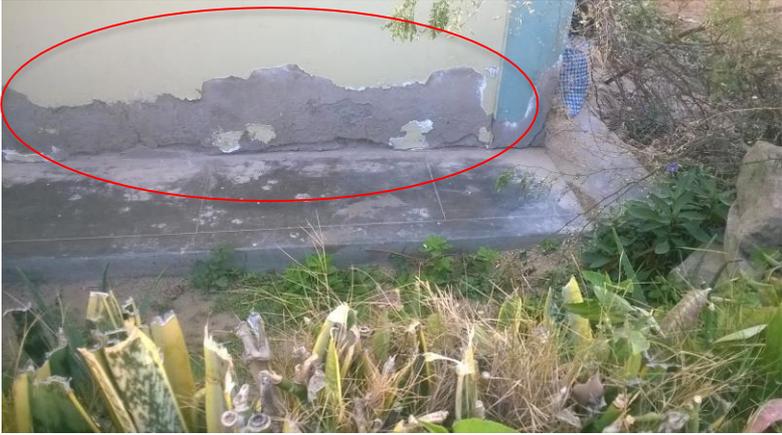
<p style="text-align: center;">DESPRENDIMIENTO DEL CONCRETO Y DESCASCAMIENTO DE PINTURA FUENTE PROPIA IMAGEN N° 29</p>

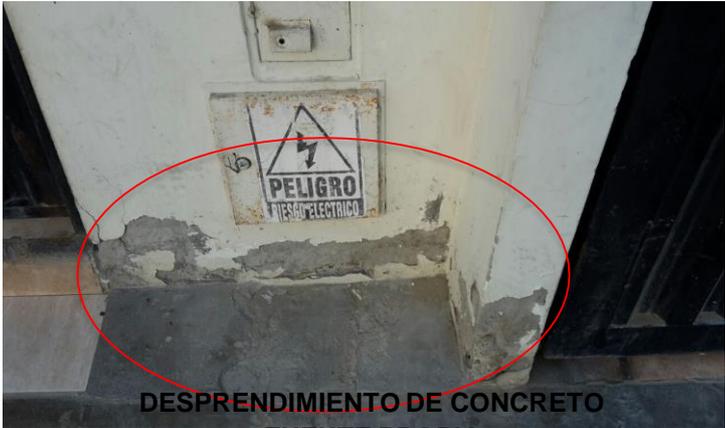
<p>DESPRENDIMIENTO DE CONCRETO FUENTE PROPIA IMAGEN N° 24</p>
CARACTERÍSTICAS	Habitualmente, se presenta con fisuras de gran profundidad que con los efectos del calor hacen que el concreto se desprenda.

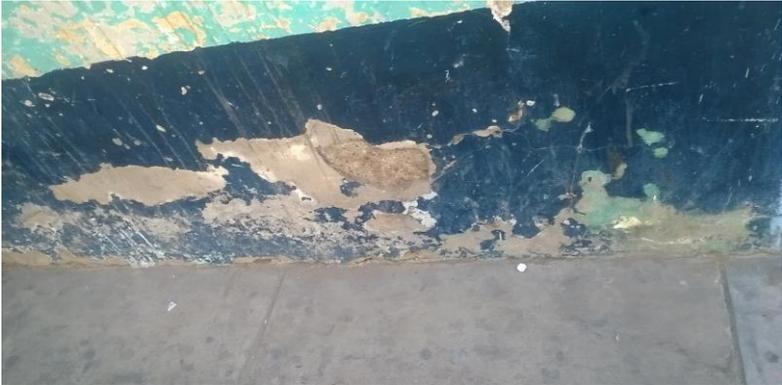
<p>DESPRENDIMIENTO DE CONCRETO Y PINTURA FUENTE PROPIA IMAGEN N° 46</p>
CARACTERÍSTICAS	Habitualmente, se presenta con fisuras de gran profundidad que con los efectos del calor hacen que el concreto se desprenda.

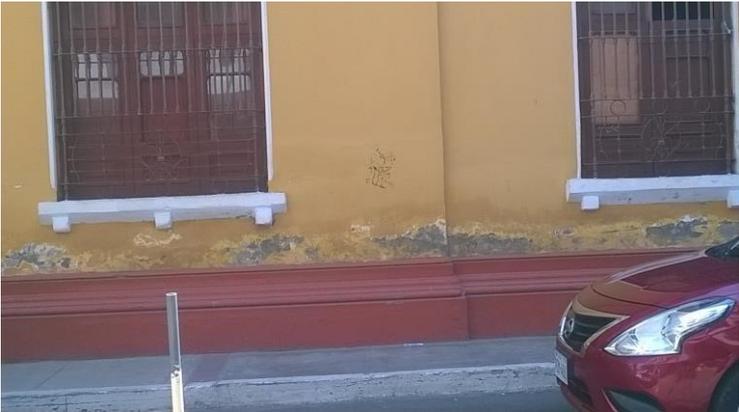
<p style="text-align: center;">HUMEDAD Y DESPRENDIMIENTO DE PINTURA FUENTE PROPIA IMAGEN N° 30</p>
CARACTERÍSTICAS	Tiende a presentarse manchas de humedad en paredes ocasionando por un deficiente o nula existencia de aislante térmico.

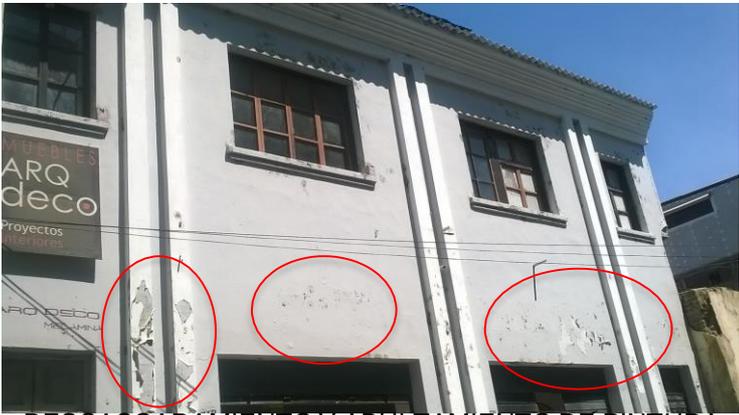
<p style="text-align: center;">DESCASCAMIENTO Y ABULTAMIENTO DE PINTURA FUENTE PROPIA IMAGEN N° 31</p>
CARACTERÍSTICAS	Se produce cuando existe poca adherencia del revoque con el muro, o por acción del calor que produce la dilatación de los materiales con las consecuencias de abultamiento y descascamiento.

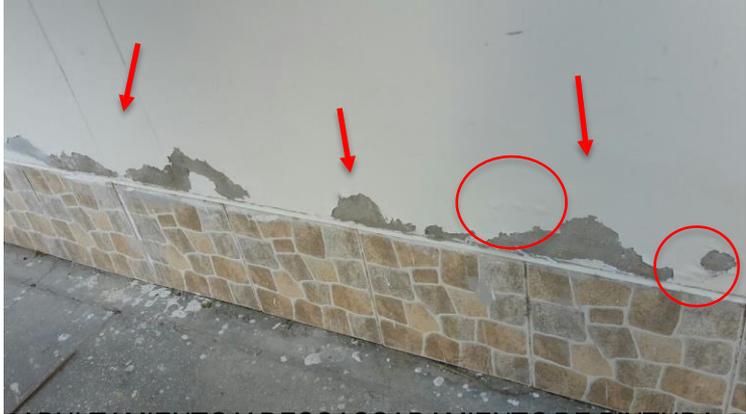
<p style="text-align: center;">ABULTAMIENTO Y DESCASCARAMIENTO DE PINTURA FUENTE PROPIA IMAGEN N° 47</p>
CARACTERÍSTICAS	Se produce cuando existe poca adherencia del revoque con el muro, o por acción del calor que produce la dilatación de los materiales con las consecuencias de abultamiento y descarapelamiento

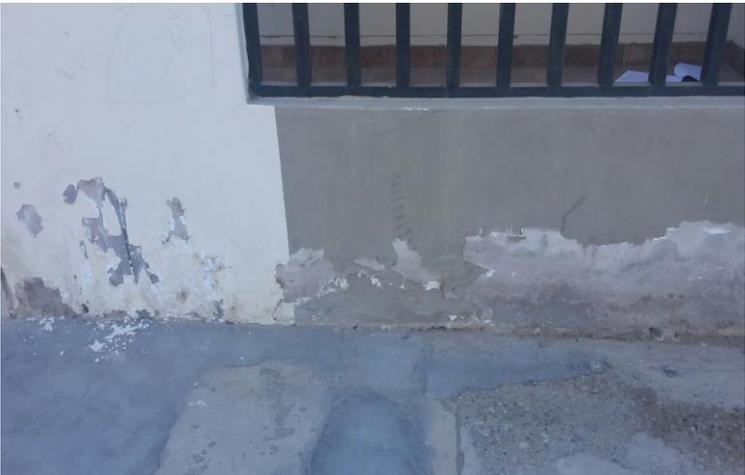
<p style="text-align: center;">DESCASCARAMIENTO DE PINTURA FUENTE PROPIA IMAGEN N° 49</p>
CARACTERÍSTICAS	Se produce cuando existe poca adherencia del revoque con el muro, o por acción del calor que produce la dilatación de los materiales con las consecuencias de abultamiento y descarapelamiento

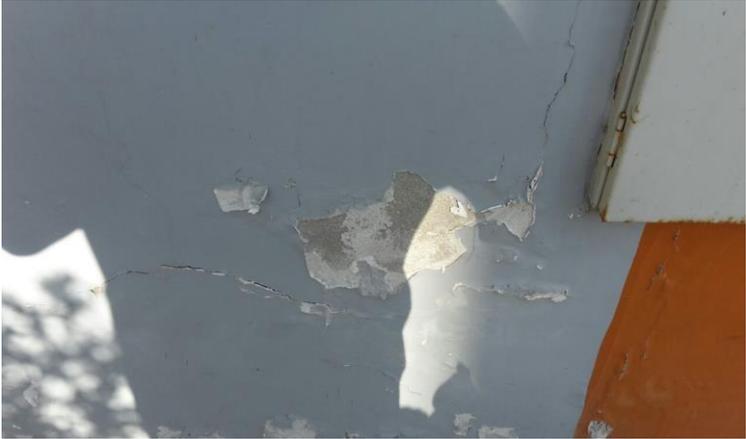
<p style="text-align: center;">FISURA Y DESCASCARAMIENTO DE PINTURA FUENTE PROPIA IMAGEN N°41</p>
CARACTERÍSTICAS	se produce cuando existe poca adherencia del revoque con el muro, o por acción del calor que produce la dilatación de los materiales con las consecuencias de abultamiento y descascaramiento

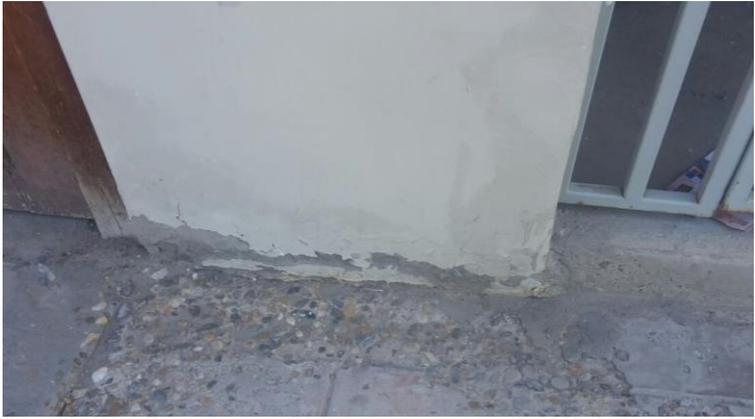
<p style="text-align: center;">HUMEDAD FUENTE PROPIA IMAGEN N° 48</p>
CARACTERÍSTICAS	Se produce por lo general, por una mala reparación de la superficie, por la aplicación de la pintura sobre fondos blandos, pintura, selladores de baja calidad o por ser aplicada sobre excesivas capas de pintura. O por el uso de masillas inadecuadas expuestas a la humedad.

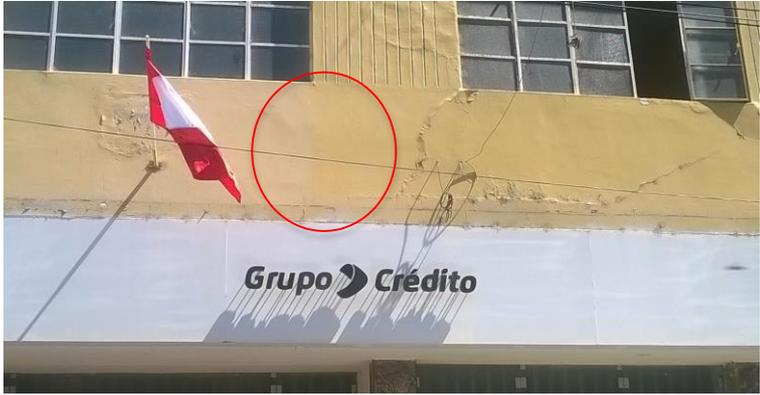
CARACTERISTICAS	Se manifiestan en lugares donde hay excesos de temperas y humedad.

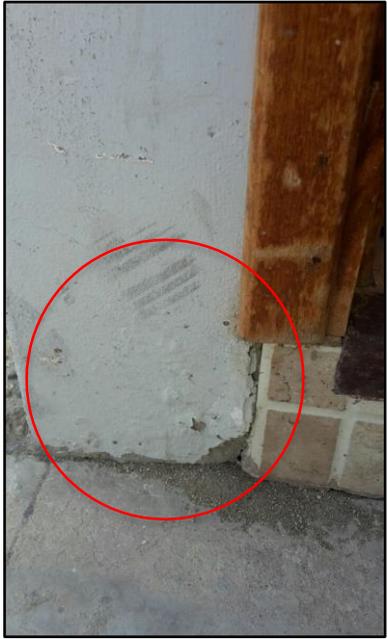
UBICACIÓN	Calle Las Flores de la Urb. Santa María Del Pinar	
CAUSA	Exceso de humedad en el muro debido acumulación de agua en terreno o desnivel atrás del muro.	
CARACTERÍSTICAS	Humedad atrapada en la superficie tratando de salir sobre o a través de la pintura. Humedad alta cuando se pinta debido a lluvia o rocío al momento o antes de pintar.

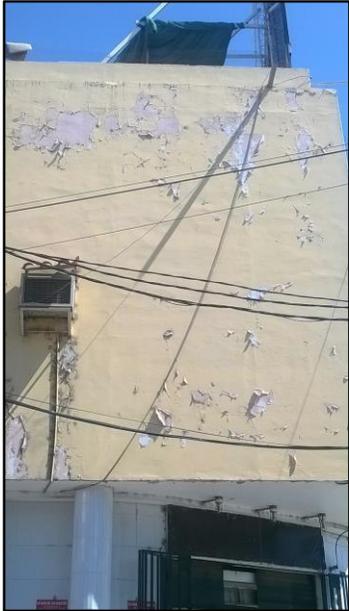
UBICACIÓN	Av. Libertad cuadra 4	
CAUSA	Sucede generalmente en las áreas expuestas al sol, la causa es la humedad atrapada en las paredes que sale a la superficie por extremas temperaturas de calor.	
CARACTERÍSTICAS	Se produce por lo general, por una mala reparación de la superficie, por la aplicación de la pintura sobre fondos blandos, pintura, selladores de baja calidad o por ser aplicada sobre excesivas capas de pintura. O en ventanas por el uso de masillas inadecuadas expuestas a la humedad.

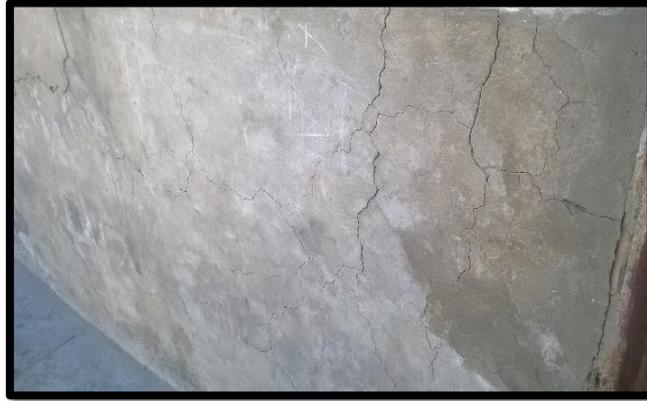
FALLA DE FISURA
FUENTE PROPIA
IMAGEN N° 07

- **SOLUCION PARA FISURAS**

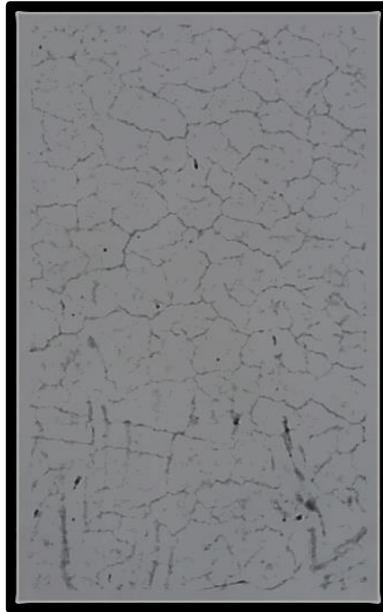
FALLA FISURA
FUENTE PROPIA
IMAGEN N° 12

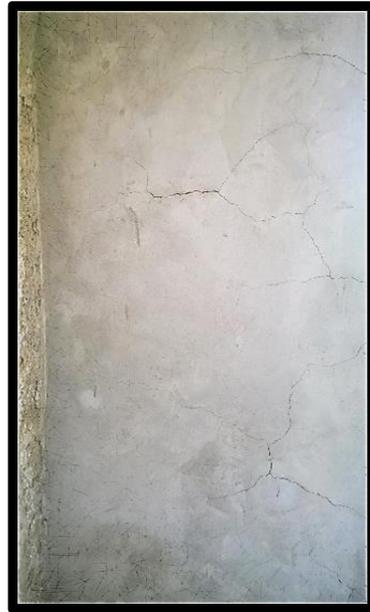
FALLA DE FISURA
FUENTE PROPIA
IMAGEN N° 13

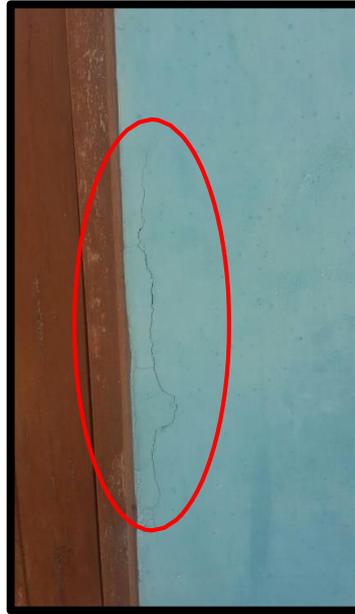
FALLA DE GRIETA
FUENTE PROPIA
IMAGEN N° 15

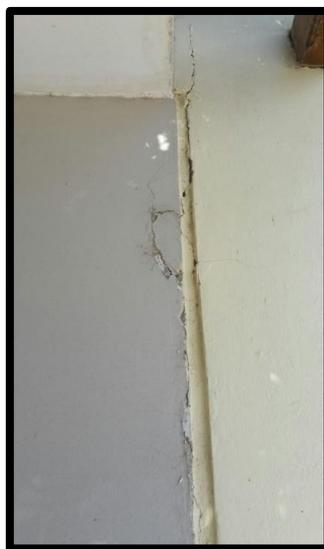
FALLA DE GRIETA
FUENTE PROPIA
IMAGEN N° 16

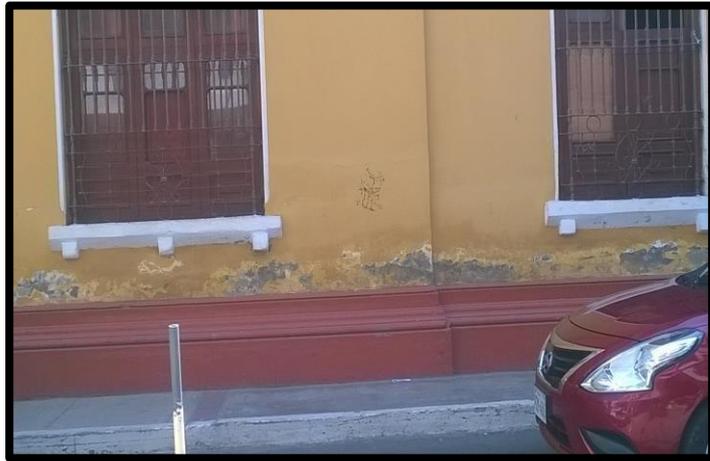
HUMEDAD Y DESCASCARAMIENTO DE PINTURA
FUENTE PROPIA
IMAGEN N° 31

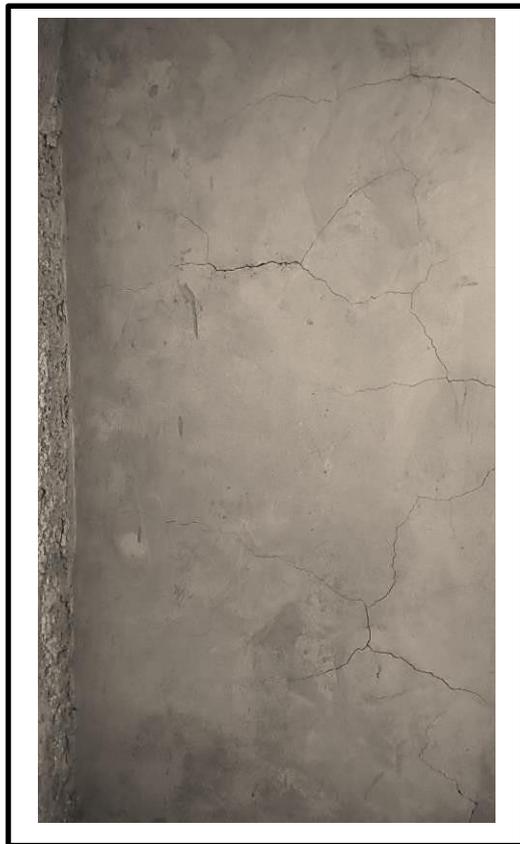
IMAGEN N°12 – fisuras en toda el muro de la Urb. Santa María del Pinar

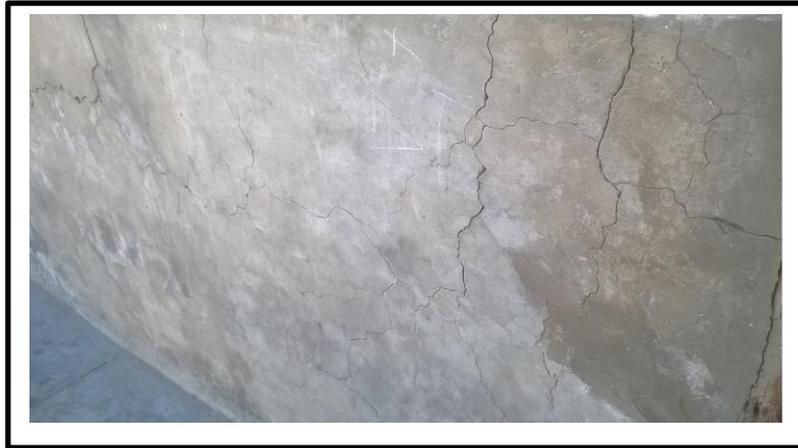
IMAGEN N°07- fisuras y desprendimiento de concreto de la Av. Libertad.
FUENTE – propia.

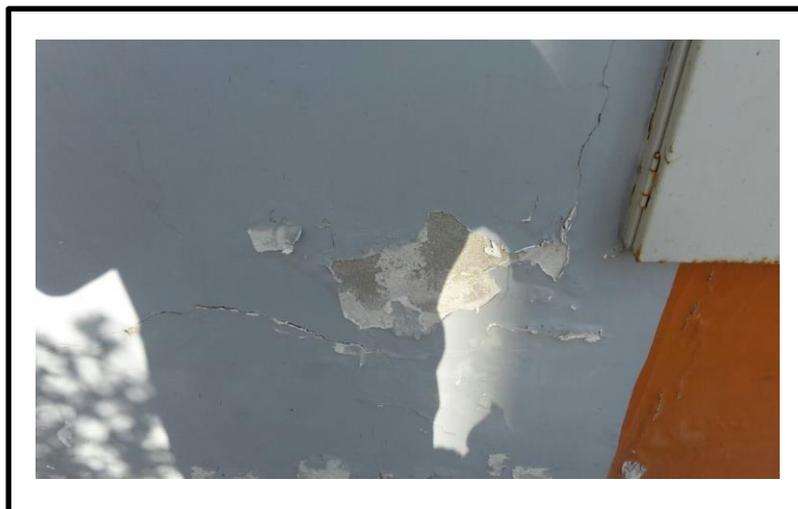
IMAGEN N° 41- fisuras y descascaramiento de pintura en la Urb. Santa María del Pinar.
FUENTE – propia

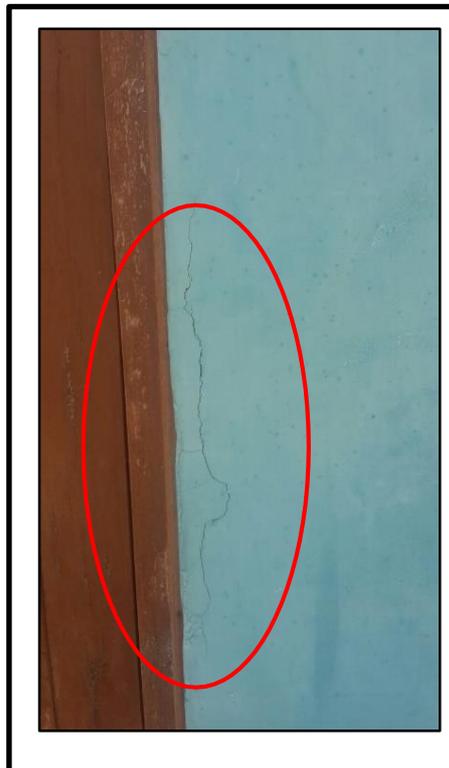
IMAGEN N°14 – fisura en la Urb. Santa María del Pinar

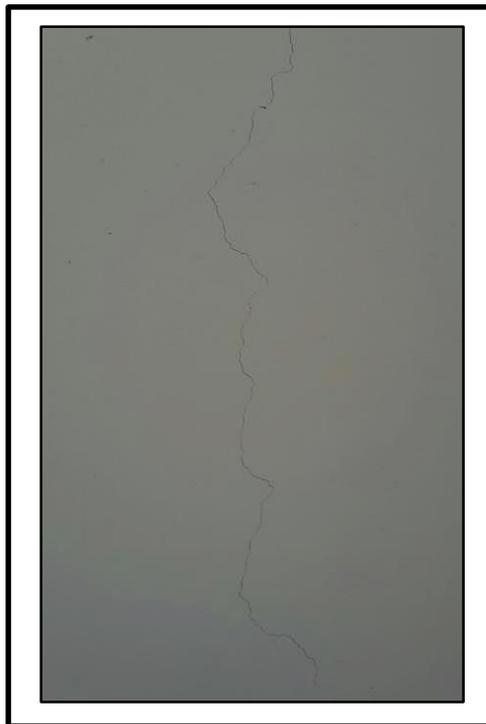
IMAGEN N°43 - agrietamiento

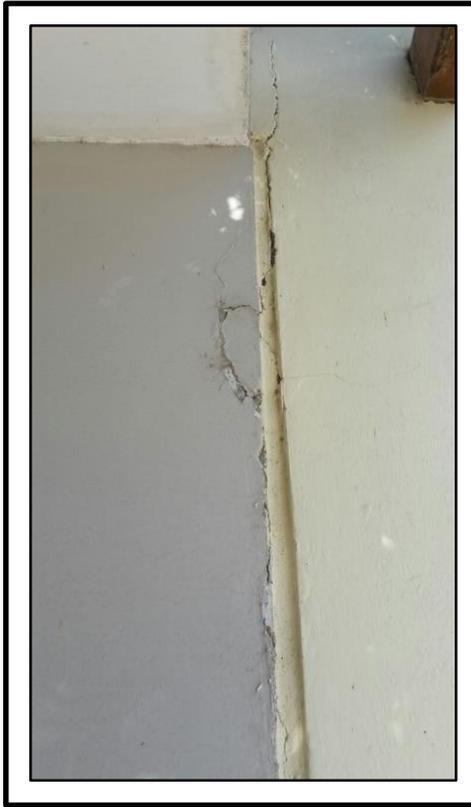
IMAGEN N°15 – agrietamiento
FUENTE - propia

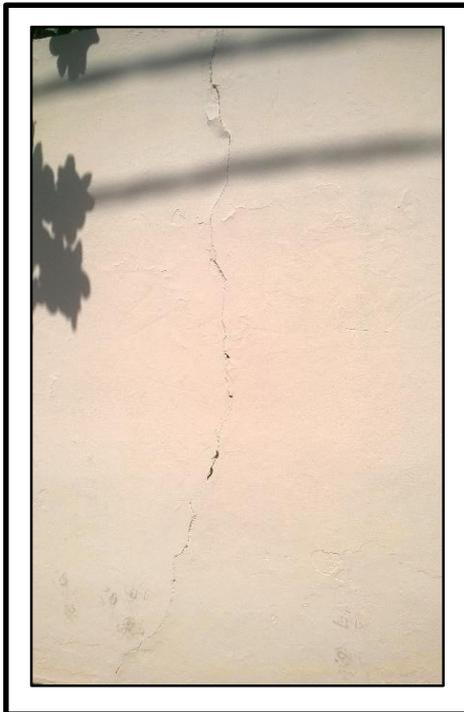
IMAGEN N°44 – agrietamiento
FUENTE - propia

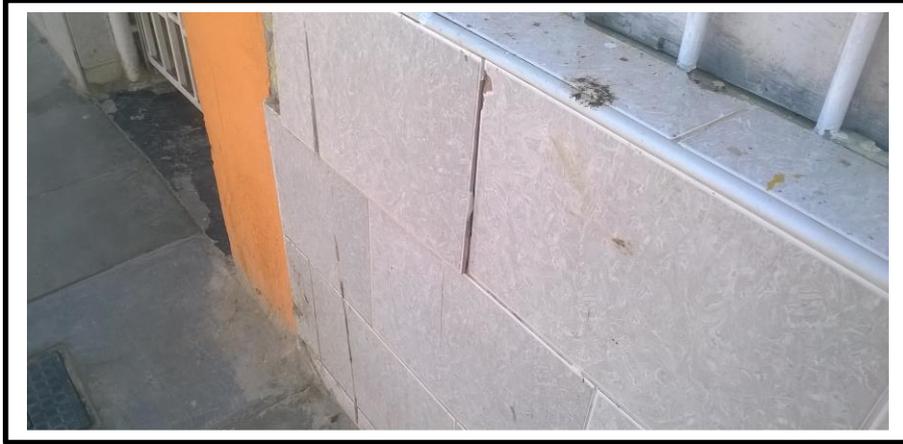
IMAGEN N° 19 – desprendimiento de pieza de cerámico

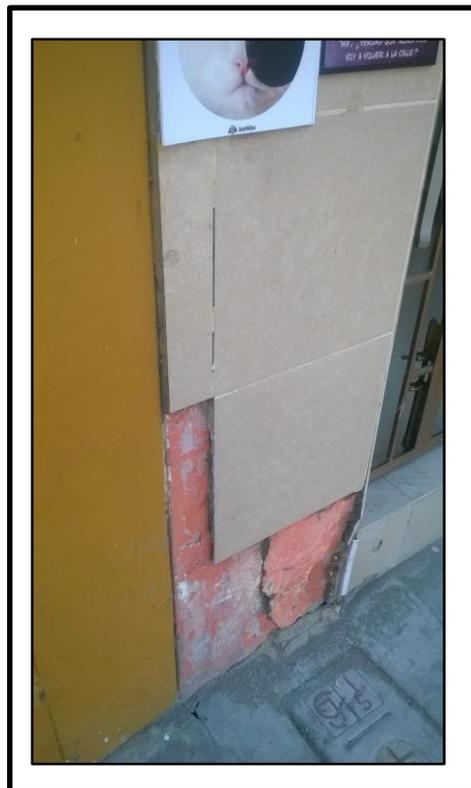
IMAGEN N° 22 – desprendimiento de piezas de cerámico y agrietamiento

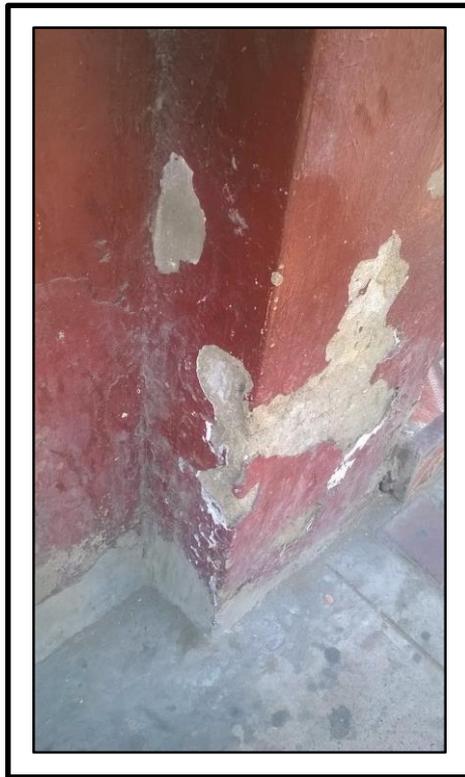
IMAGEN N° 45– desprendimiento de concreto y de pintura
FUENTE - propia

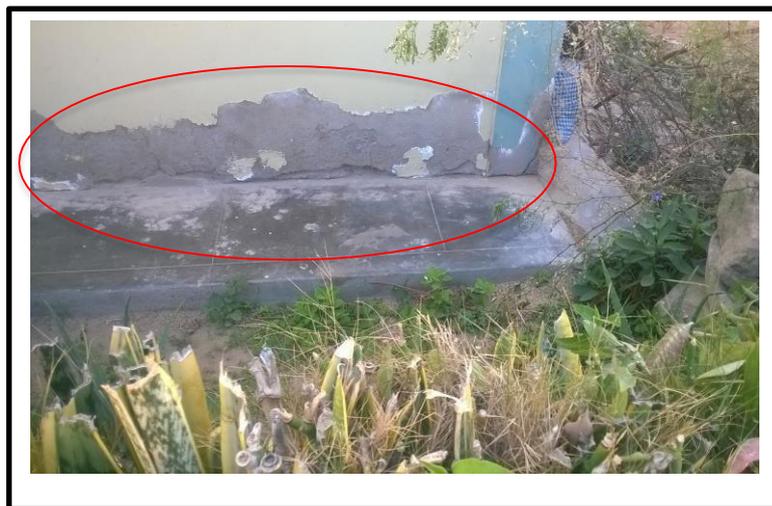
IMAGEN N°29 – desprendimiento de concreto y pintura
FUENTE – propia

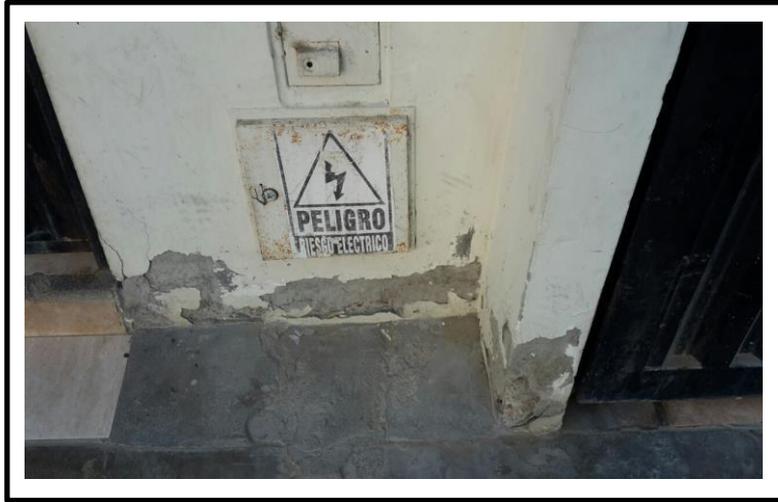
IMAGEN N°24 – desprendimiento de concreto y fisuras
FUENTE - propia

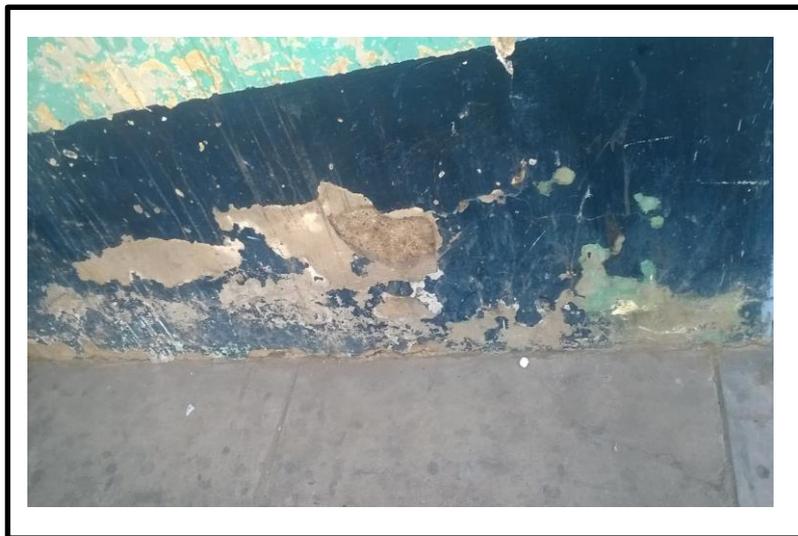
IMAGEN N°46 – desprendimiento de concreto, fisuras y descascamiento de pintura
FUENTE - propia

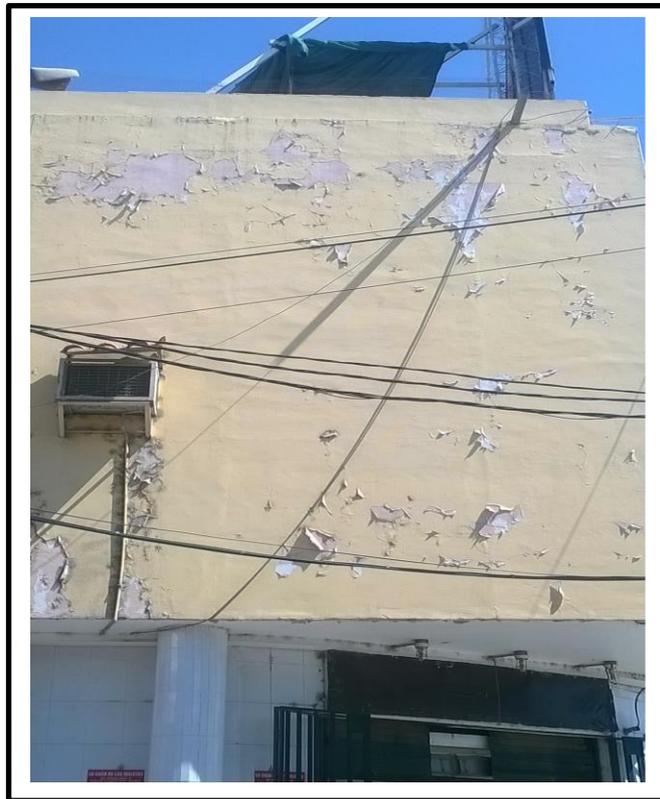
IMAGEN N°38 - descascaramiento de la pintura
FUENTE - propia

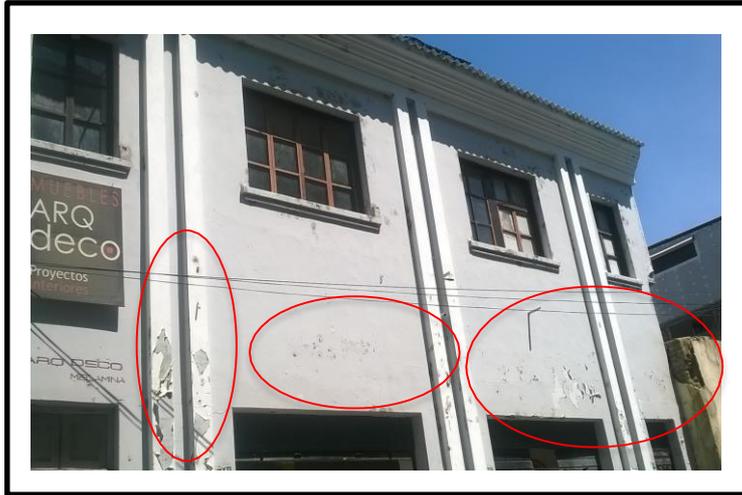
IMAGEN N° 31 – abultamiento y descascamiento de pintura
FUENTE - propia

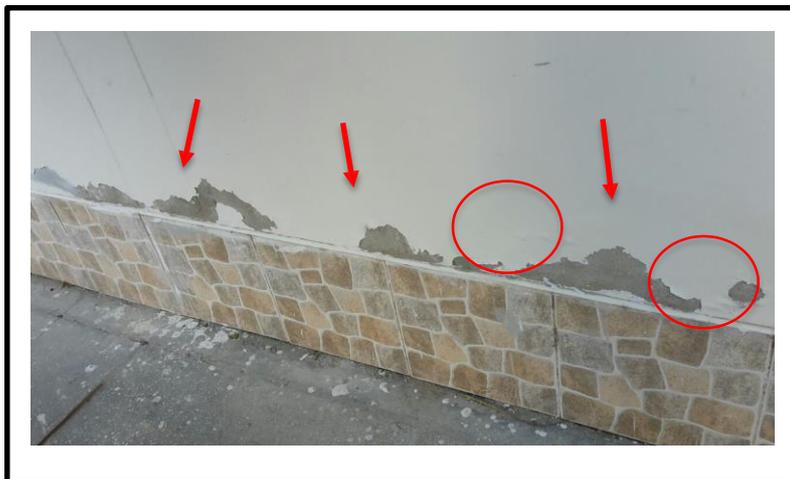
IMAGEN N° 47 – abultamiento y descascamiento de pintura
FUENTE – propia

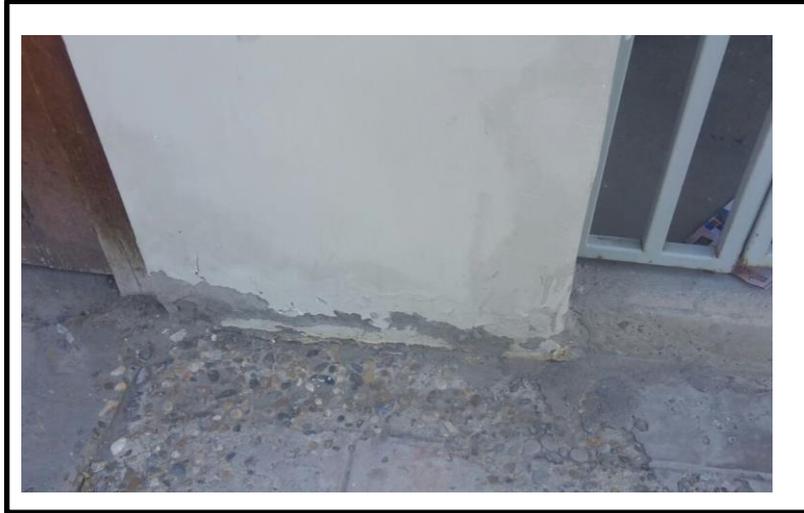
IMAGEN N°48- manchas de humedad y descascaramiento
FUENTE - propia

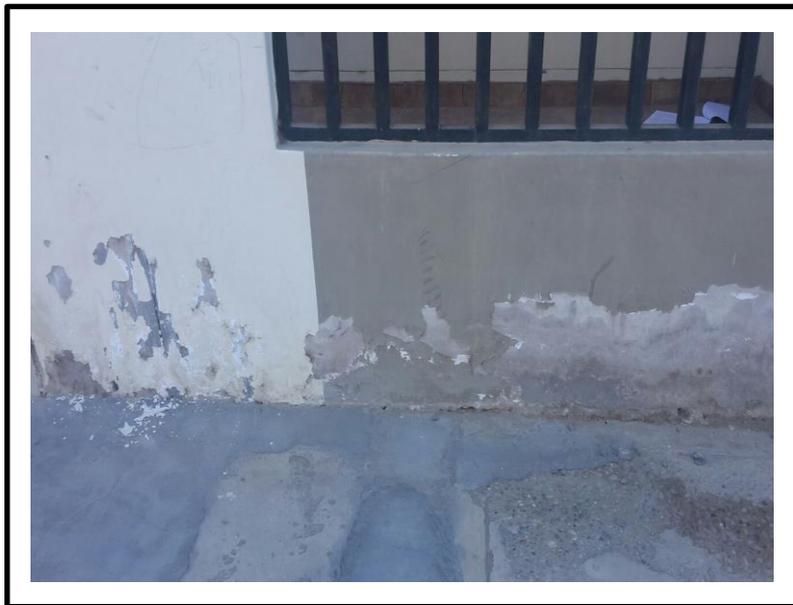
IMAGEN N°49- descascaramiento de pintura y presencia de fisura
FUENTE - propia

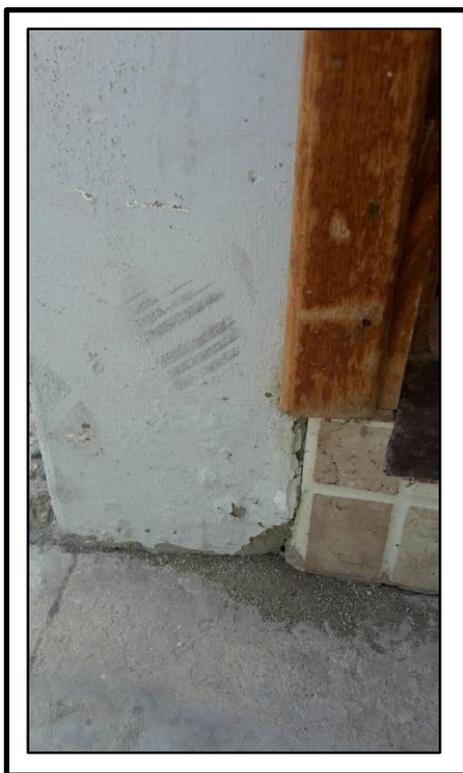
IMAGEN N°21- ampollamiento y descascamiento de pintura
FUENTE - propia
