FACULTAD DE INGENIERÍAS Y ARQUITETURA
ESCUELA ACADÉMICO PROFESIONAL DE INGENIERÍA CIVIL

TESIS

DETERIORO DEL PAVIMENTO RÍGIDO DE LA AVENIDA
ARENALES Y FERNANDO LEÓN ARECHUA Y SU RELACIÓN
CON LOS ACCIDENTES DE TRÁNSITO EN EL CERCADO DE
ICA, 2016

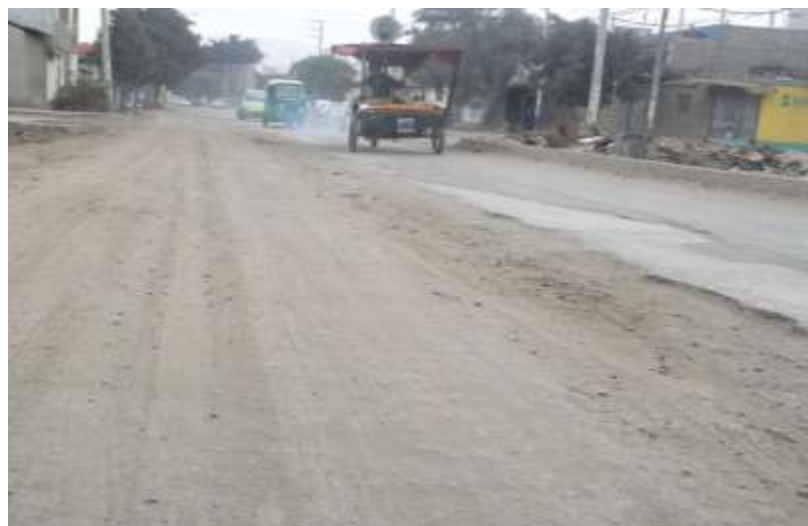
FOTO: 1

Situación actual de la Av. Fernando León Arechua

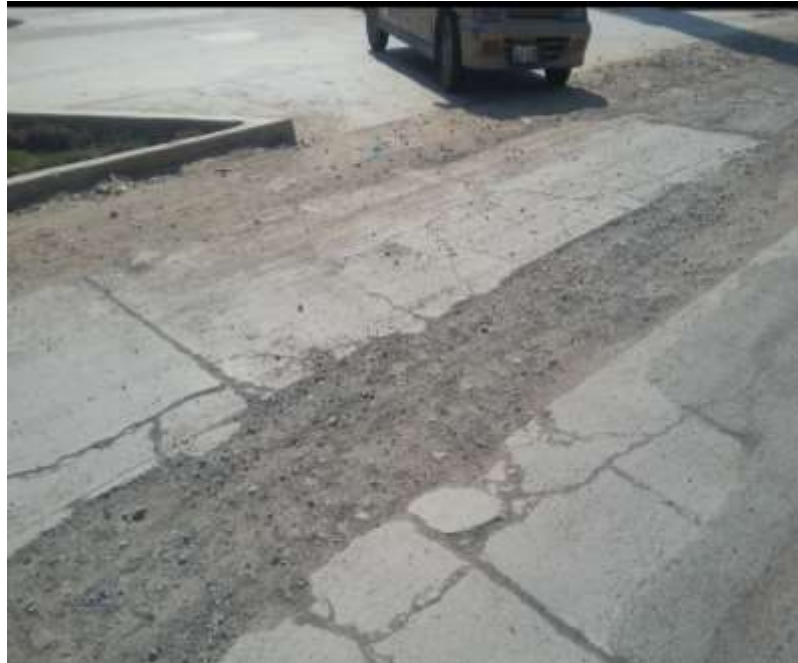
FOTO: 2

Situación actual de la Av. Fernando León Arechua

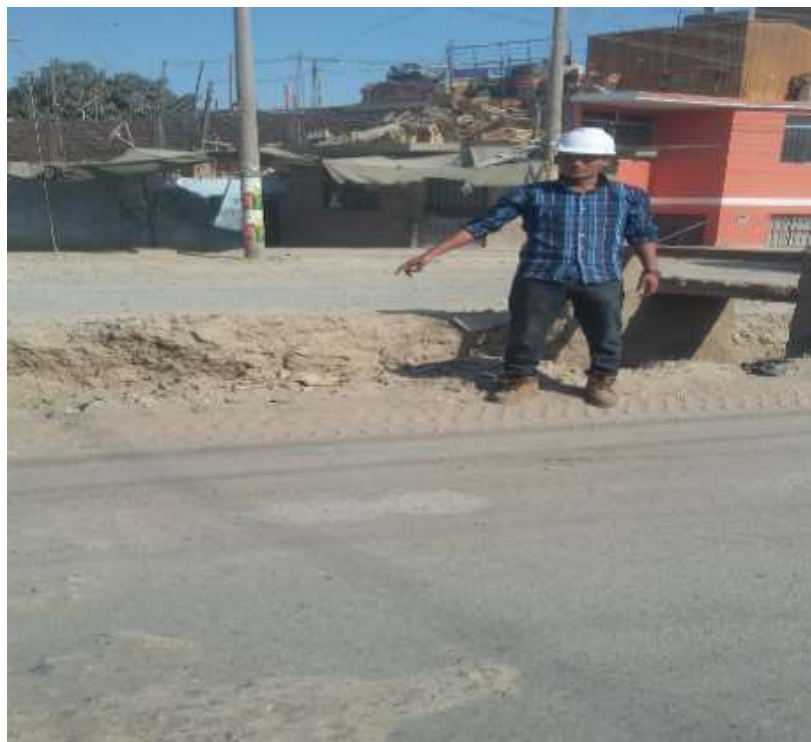
FOTO: 3

Situación actual de la Av. Fernando León Arechua

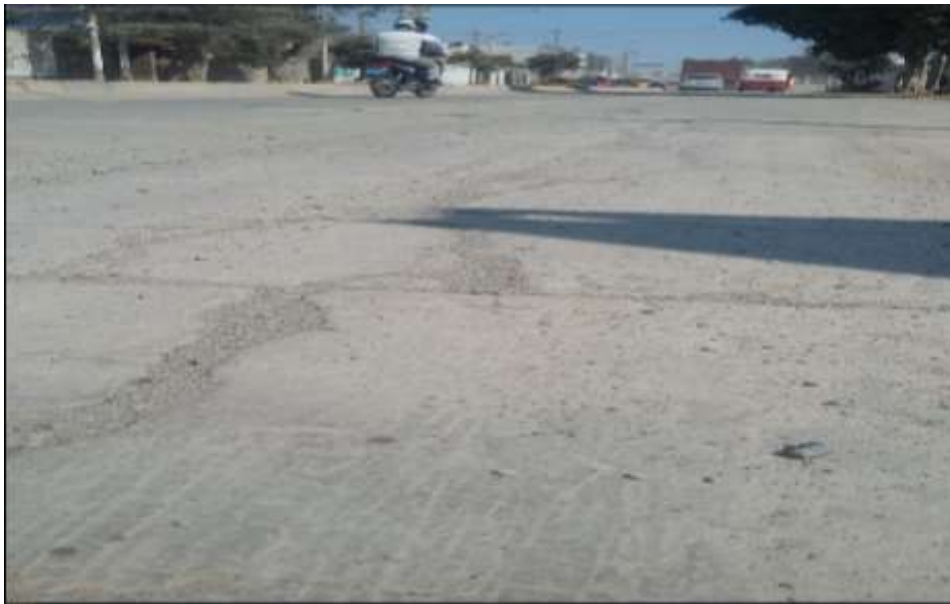
FOTO: 4

Tipo de falla – Fisuralongitudinal en la Av. Fernando León Arechua

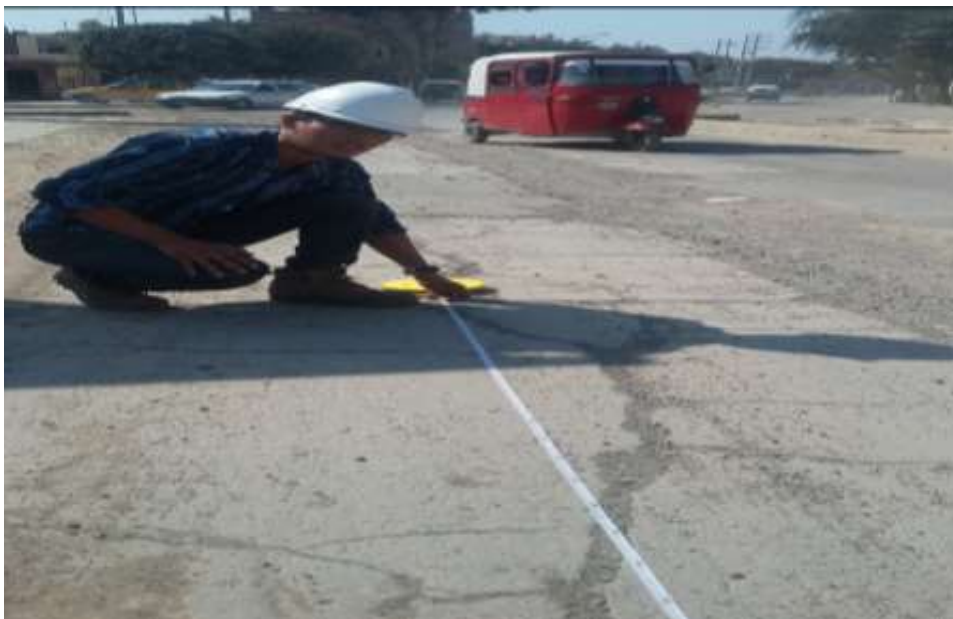
FOTO: 5

Tipo de falla – Fisuralongitudinal en la Av. Fernando León Arechua

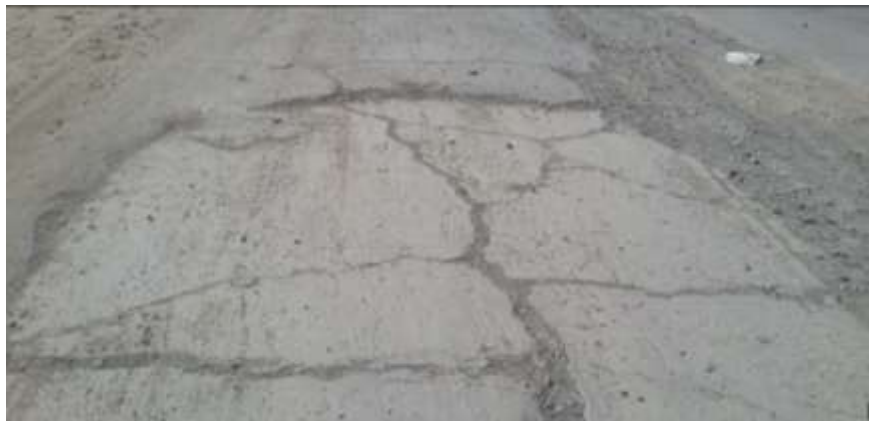
FOTO: 6

Tipo de falla – Losas subdivididas en la Av. Fernando León Arechua

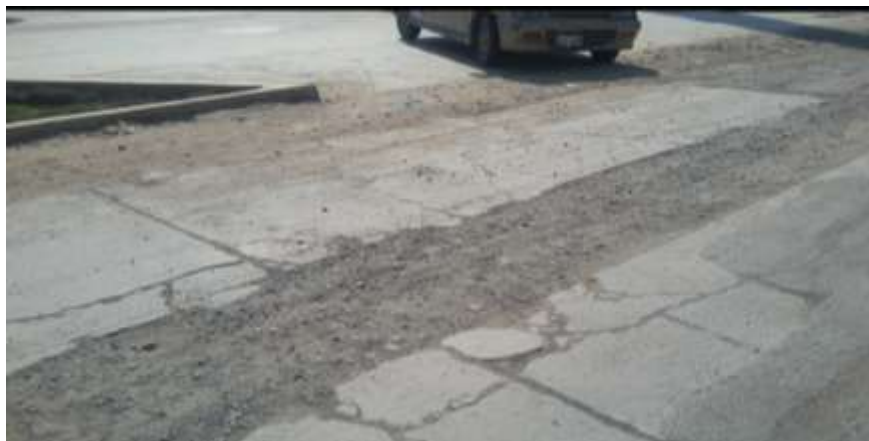
FOTO: 7

Tipo de falla – Losas subdivididas en la Av. Fernando León Arechua

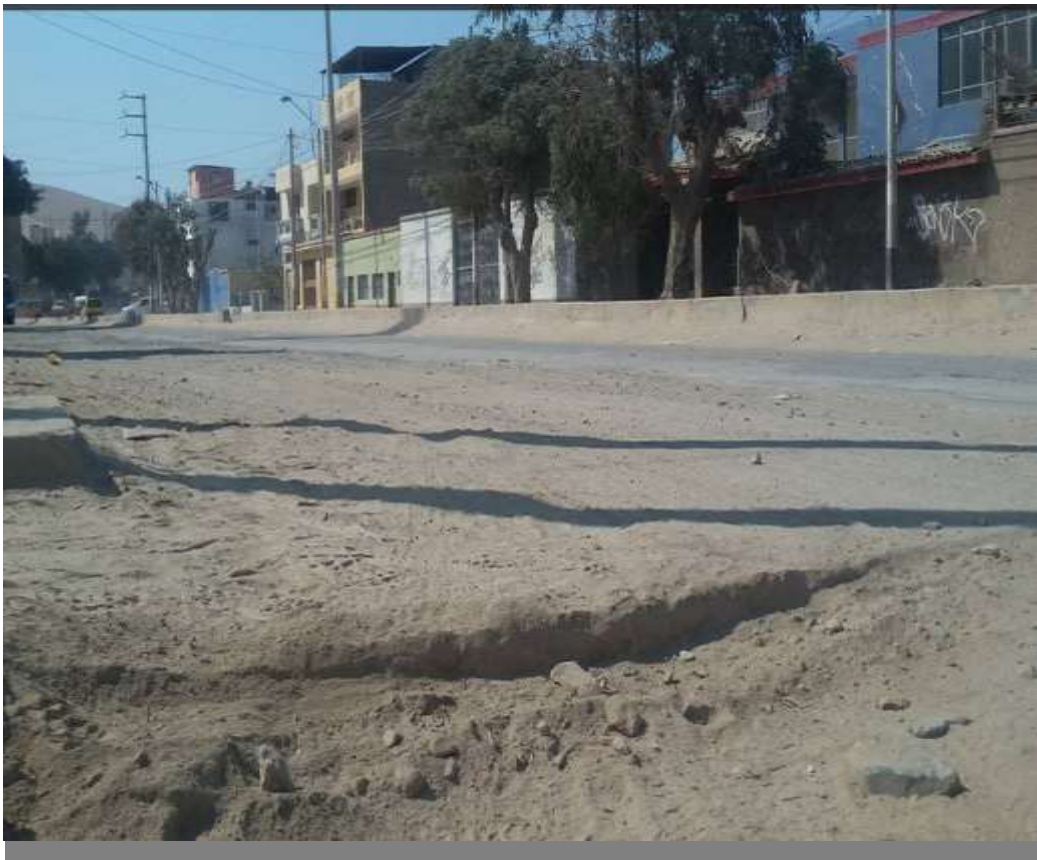
FOTO: 8

Tipo de falla – Dislocamiento en la Av. Fernando León Arechua

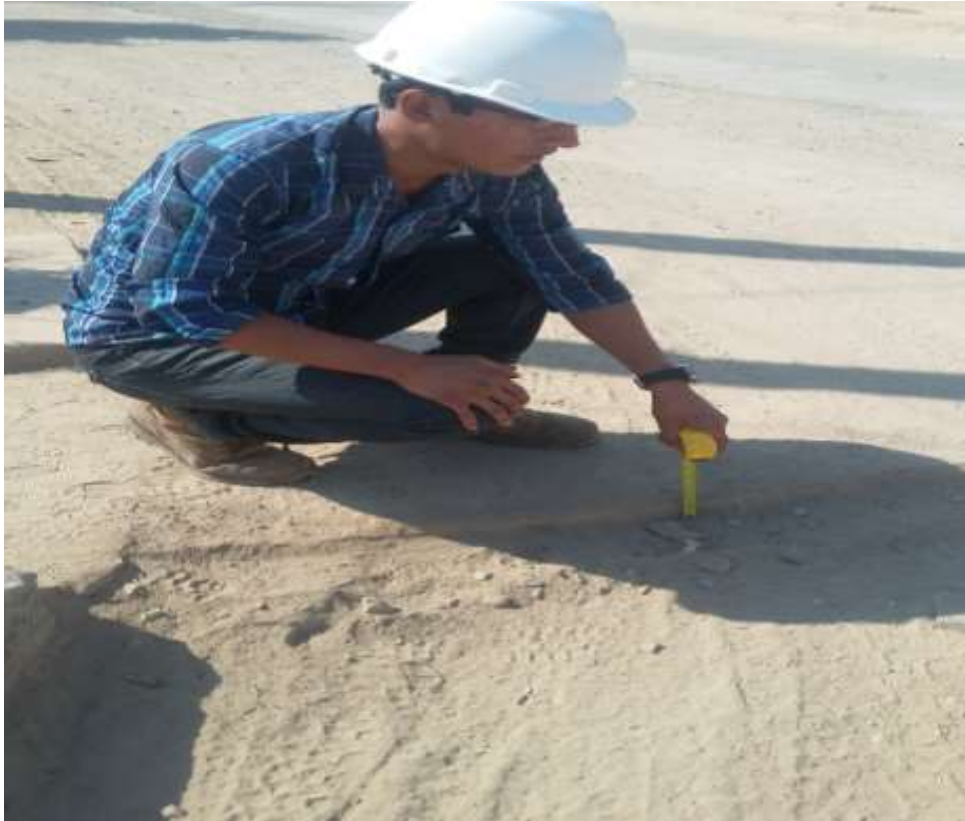
FOTO: 9

Tipo de falla – Dislocamiento en la Av. Fernando León Arechua

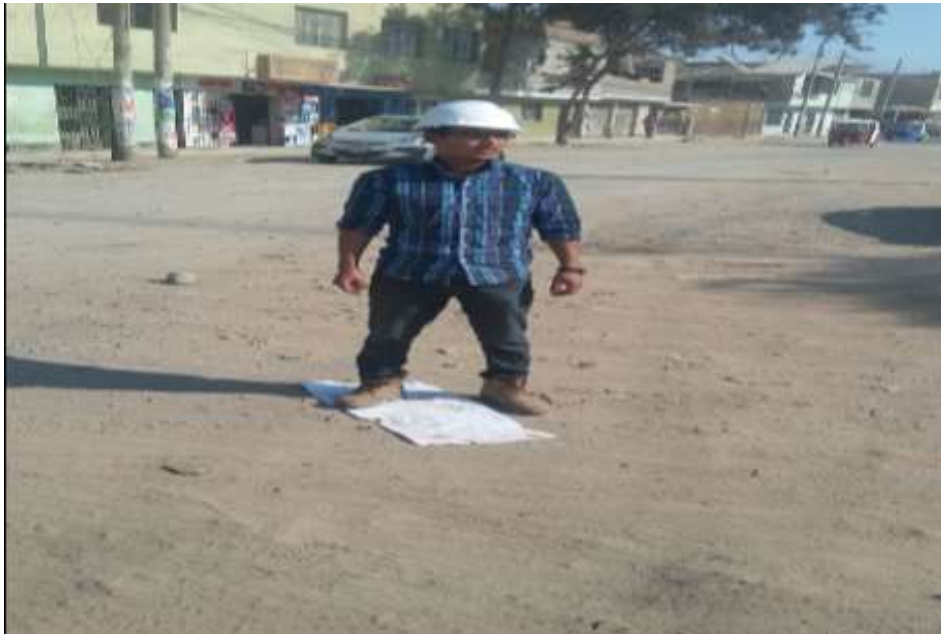
FOTO: 10

Tipo de falla – Hundimiento en la Av. Fernando León Arechua

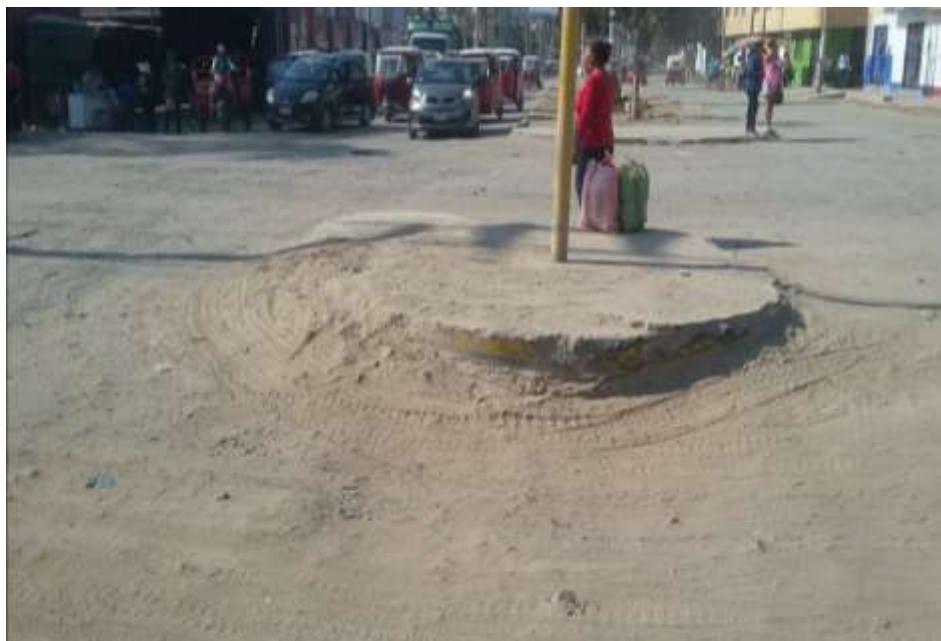
FOTO: 11

Tipo de falla – Hundimiento en la Av. Fernando León Arechua

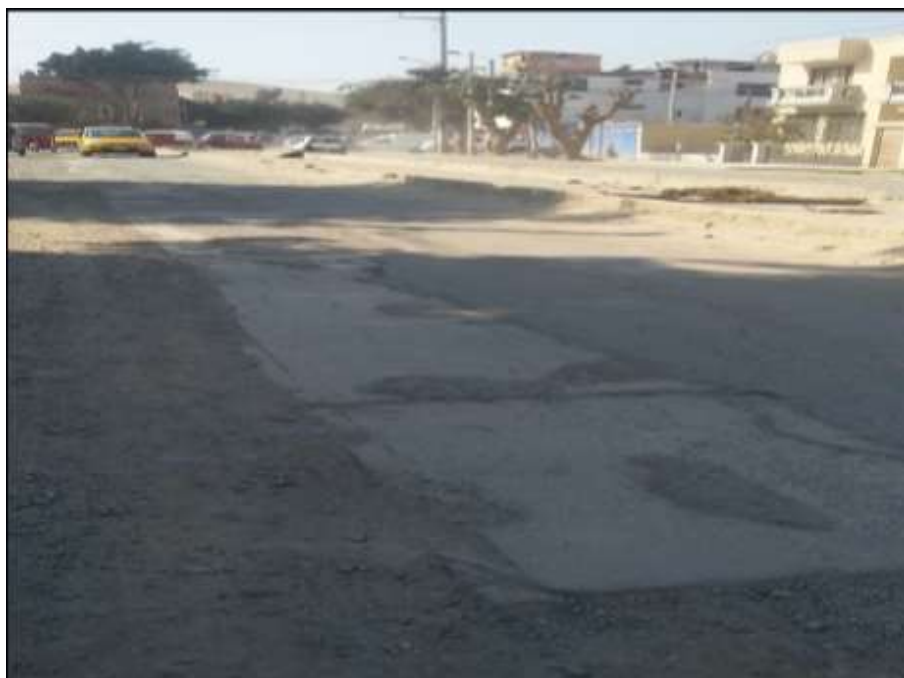
FOTO: 12

Tipo de falla – Pulimiento en la Av. Fernando León Arechua

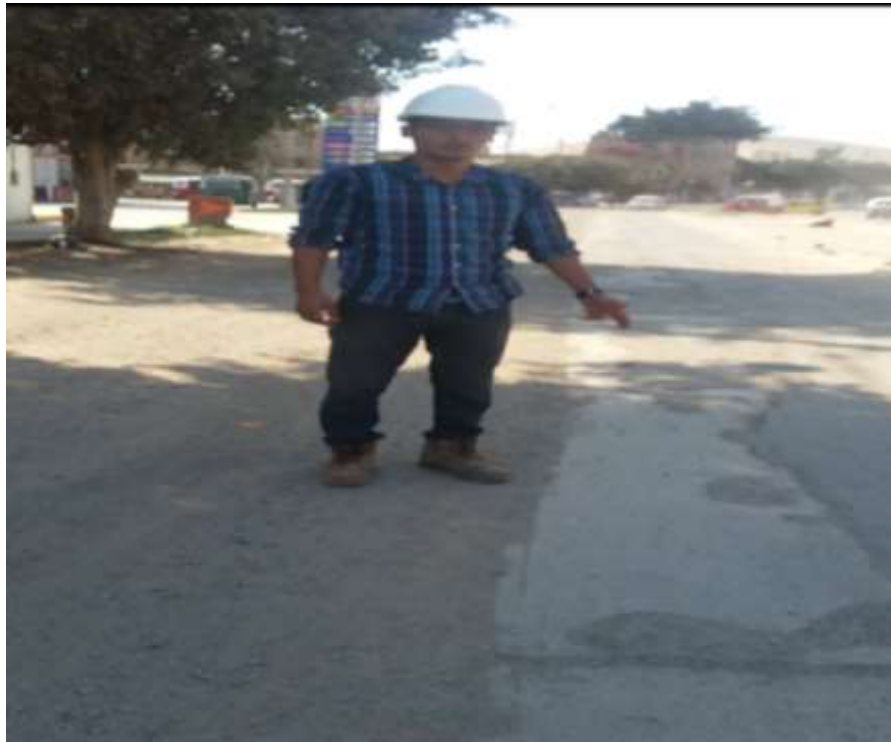
FOTO: 13

Tipo de falla – Pulimiento en la Av. Fernando León Arechua

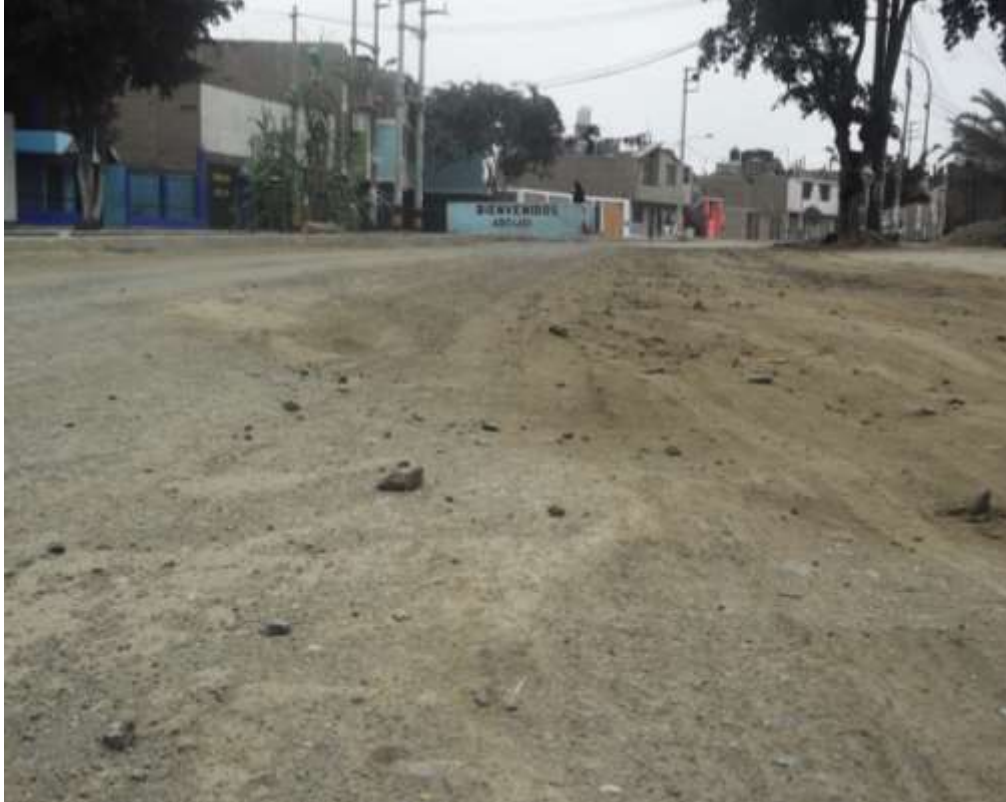
FOTO: 14

Tipo de falla – Bache en la Av. Fernando León Arechua

DECISIÓN DE SEVERIDAD: **ALTO**

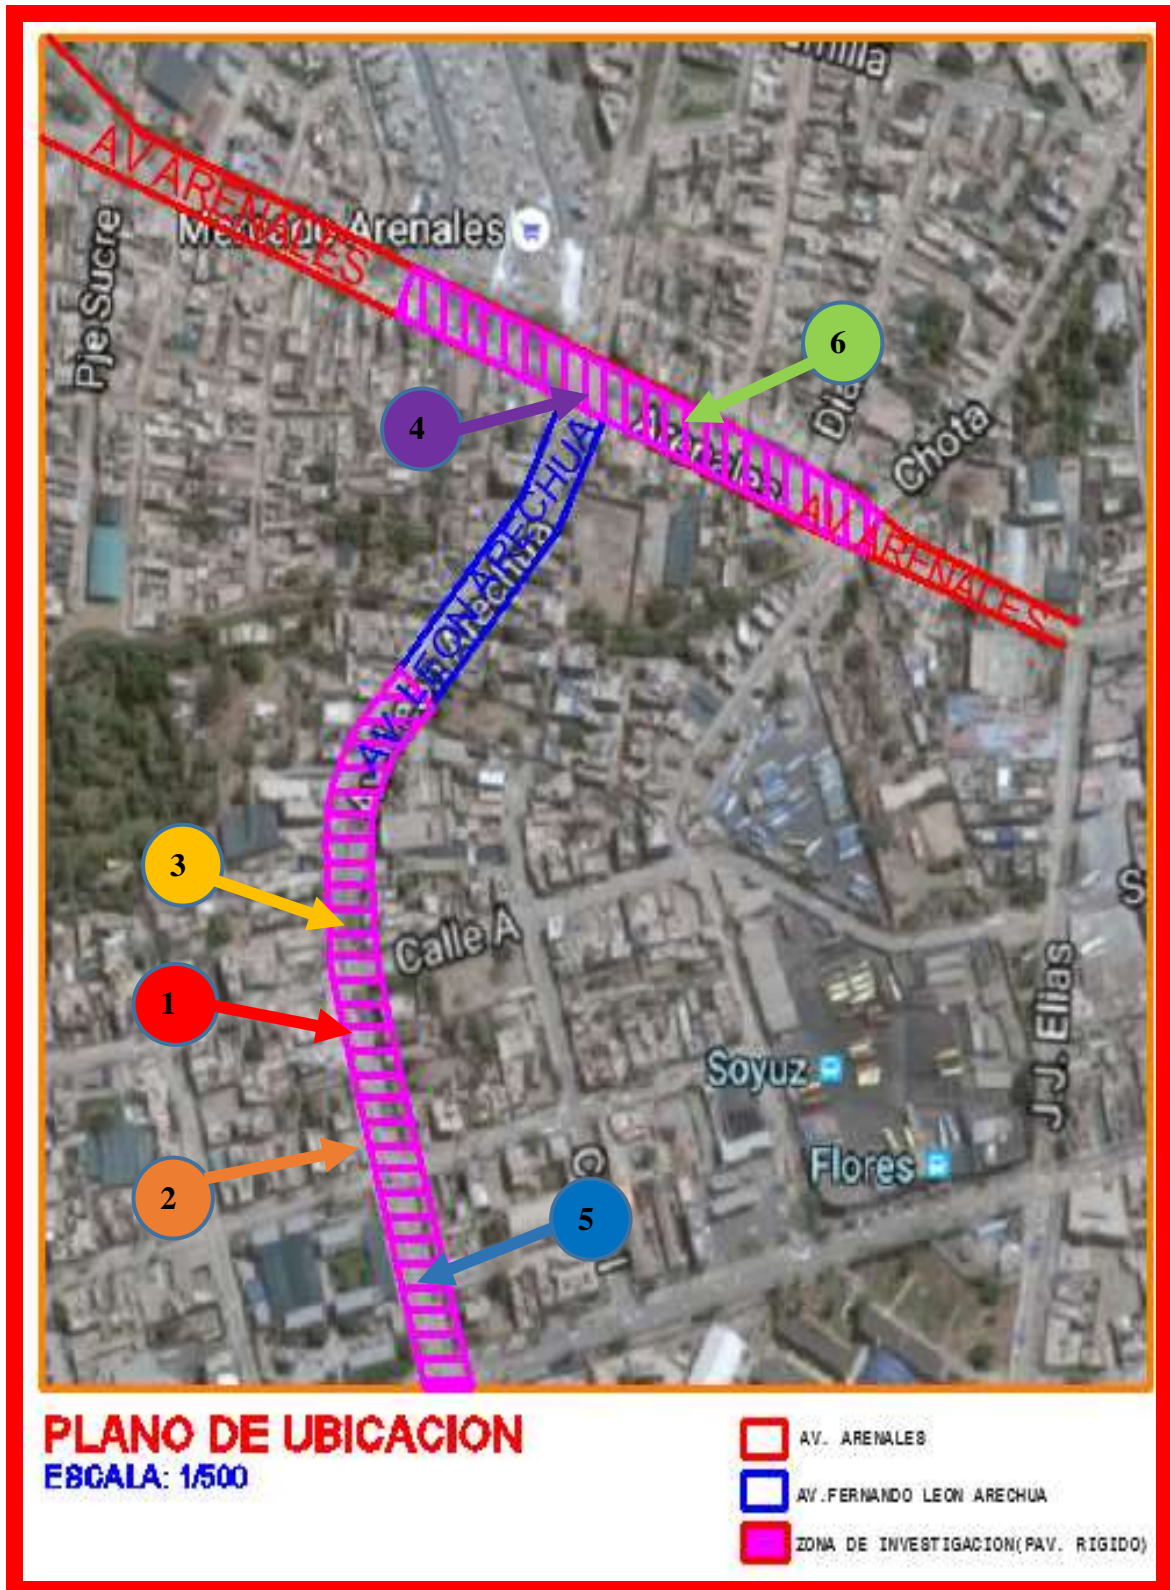
3.2.2 MAPA DE LAS FALLAS DONDE SE PRESENTAN EN EL PAVIMENTO EN LA ZONA DE INFLUENCIA, DICHAS FALLAS HAN ORIGINADO LOS ACCIDENTES DE TRANSITO, SEGÚN REPORTE DE ACC. DE TRANS.

Se obtuvo un reporte que fue ofrecido por la Comisaría PNP de Ica ubicada en J. J. Elías, donde se registran accidentes de tránsito a causa de las fallas en el pavimento como se ve en el anexo N° 5, estas fallas se identificaron en la zona de influencia como se muestra en la página anterior el mapa de fallas donde se presentan las dichas fallas , y donde se aplicara la técnica de auscultación visual, para determinar la falla, como también las causas del mismo, y también saber qué hacer, un posible mejoramiento como rehabilitación del pavimento.

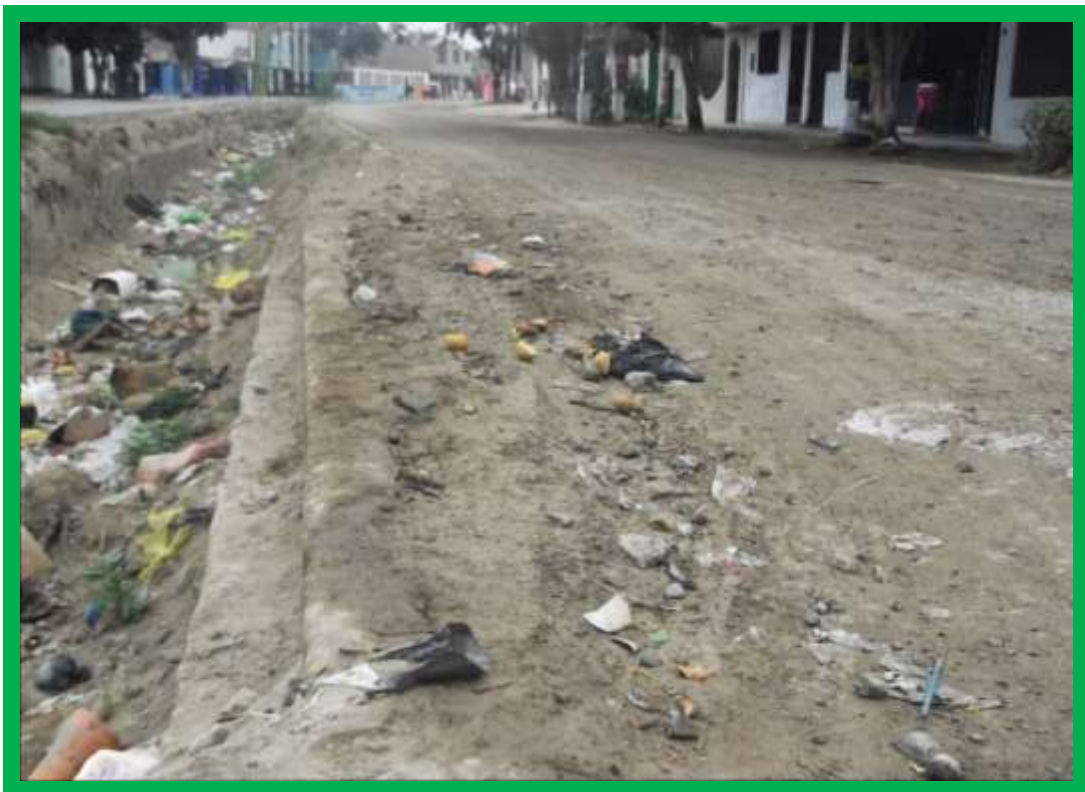
FOTO: 17

Sardineles deteriorados en la Av. Fernando León Arechua

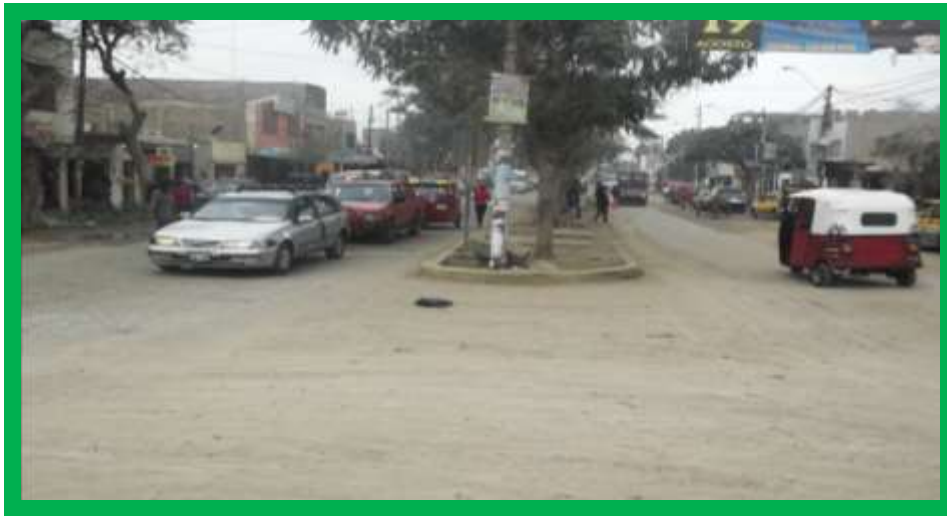
FOTO: 18

Se observa que en el pavimento no hay líneas discontinuas, líneas continuas, líneas para cruce de peatones, etc. Esta deficiencia causa accidentes de tránsito. Ver la siguiente imagen. No se muestran líneas para cruce de peatones.

Falta de marcas en el pavimento en la Av. Arenales.

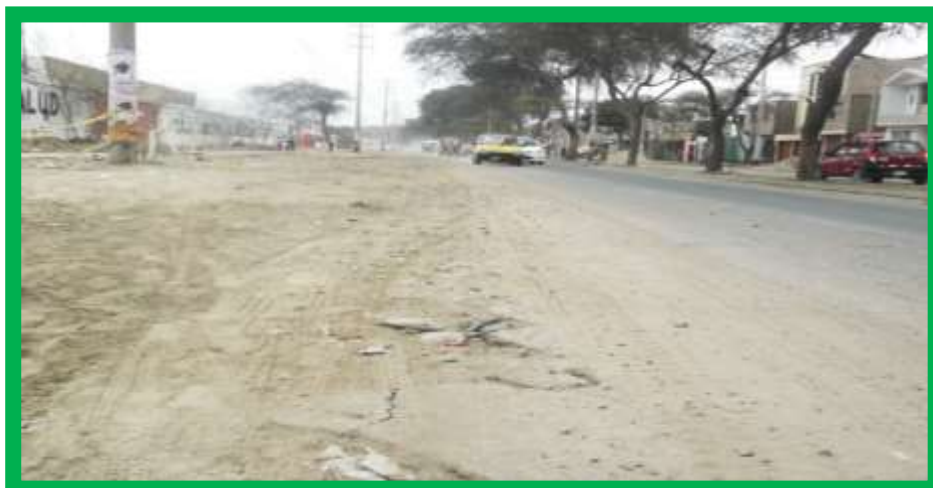
FOTO: 19

Se observa que en estas avenidas no se ve señales como restrictivas, informativas, y preventivas; por ejemplo, un chofer que circula por esta vía no sabe a qué velocidad ir por una vía por falta de señalización preventiva, ver la siguiente imagen.

Falta de señalización en la Av. Arenales.

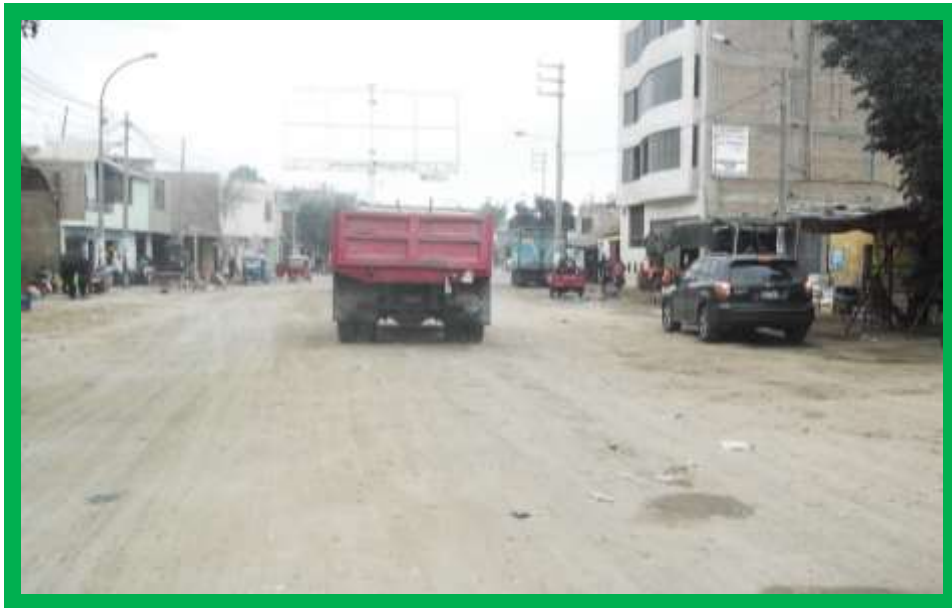
FOTO: 20

Cuando se encuestaba a los choferes se observó que circulabas por estas
avenidas vehículos de carga pesada como tráiler, volquetes, camiones buses
interprovinciales, y otros. Como se puede observar en las siguientes imágenes.

Circulación de vehículos pesados en la Av. Fernando León Arechua

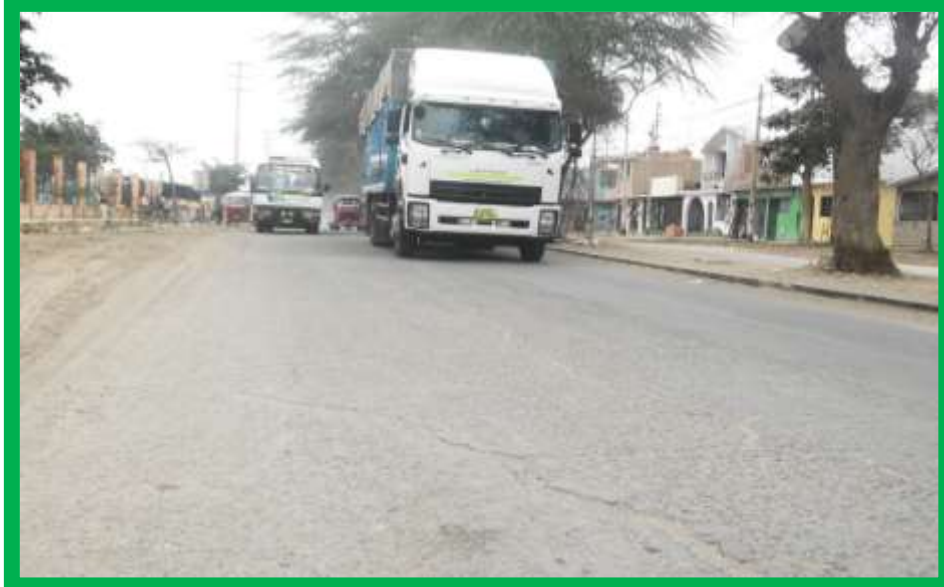
FOTO: 21

Circulación de vehículos pesados en la Av. Fernando León Arechua

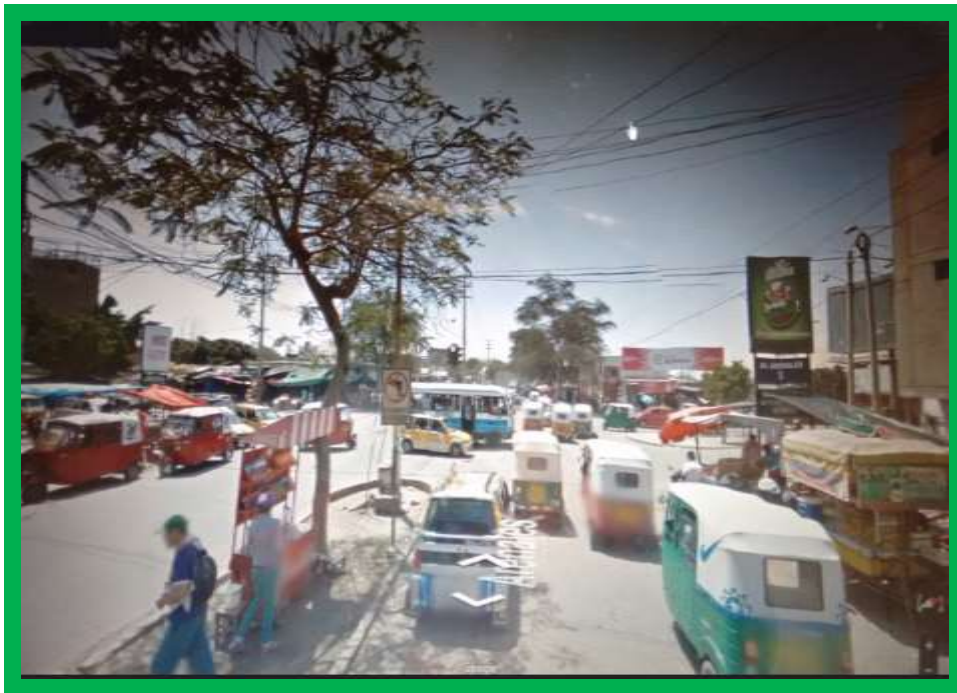
Se ha observado que los comerciantes, evaden las normas del ordenamiento urbano, el cual se instalan en la berma, ocupando parte de la vía y reduciéndola, generando la congestión vehicular, que causan accidentes de tránsito. Como se ve en la imagen hay comerciantes ambulatorios en las vías.

Desorden del comercio ambulatorio en la Av. De influencia
