TESIS

**DETERMINACIÓN DE LOS DETERIOROS EN EL
PAVIMENTO DE LA AVENIDA TUPAC AMARU Y SU
INFLUENCIA EN LOS USUARIOS, DISTRITO DE
MANANTAY, PROVINCIA DE CORONEL PORTILLO,
DEPARTAMENTO DE UCAYALI 2017.**

PUCALLPA - PERÚ

AÑO: 2018

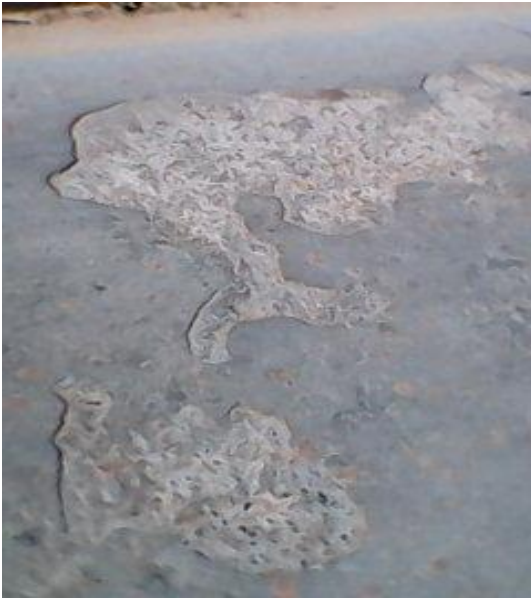
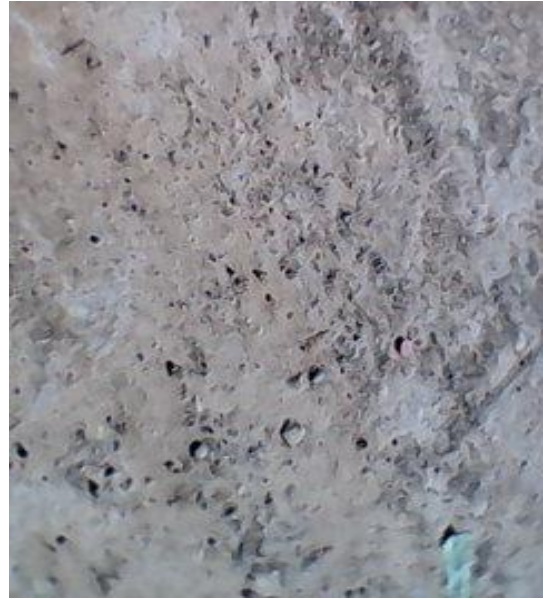
Fig. N° 03: Deterioros de Despunzonamiento en la av. Tupac Amaru, cuadra 6.

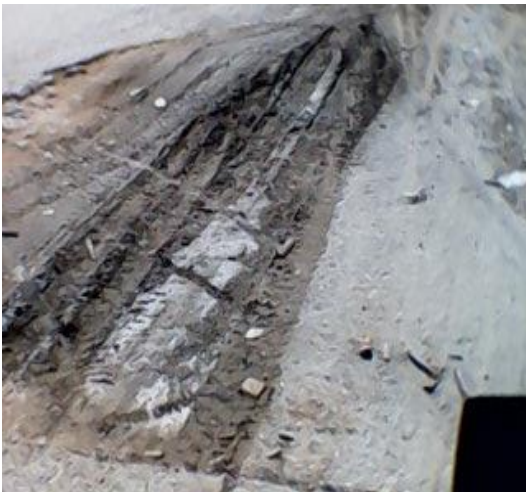
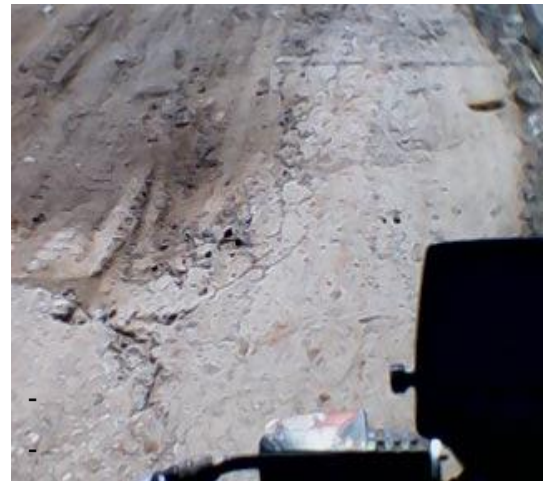
Fig. N° 04: Desconchamiento av. Tupac Amaru, cuadra 2

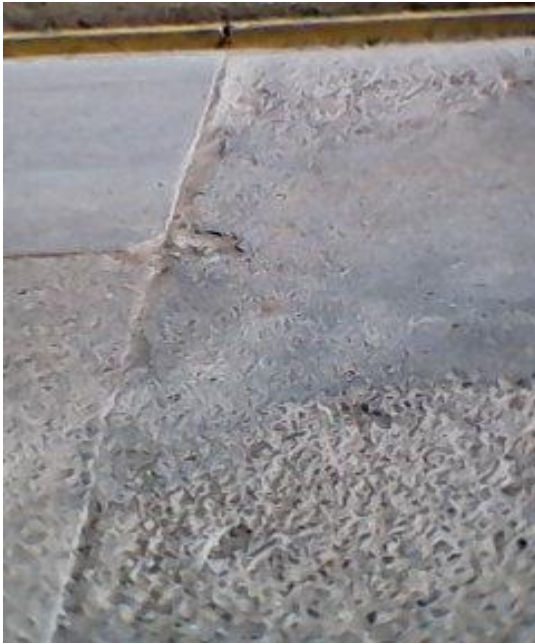
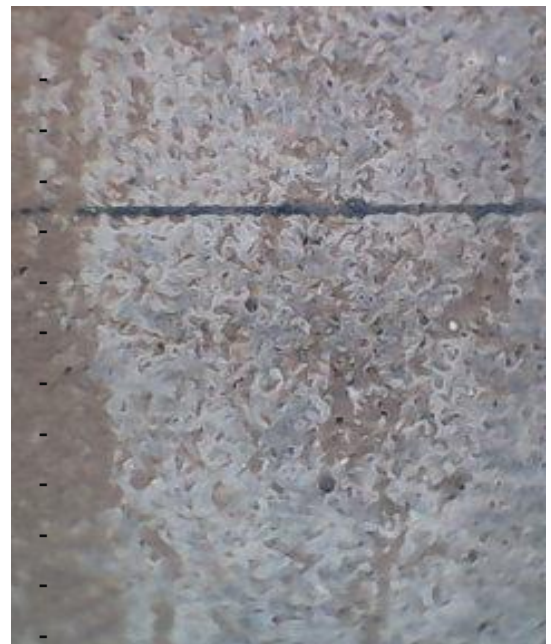
Fig. N° 05: Descascaramiento de pulidos y agregados, cuadra 7

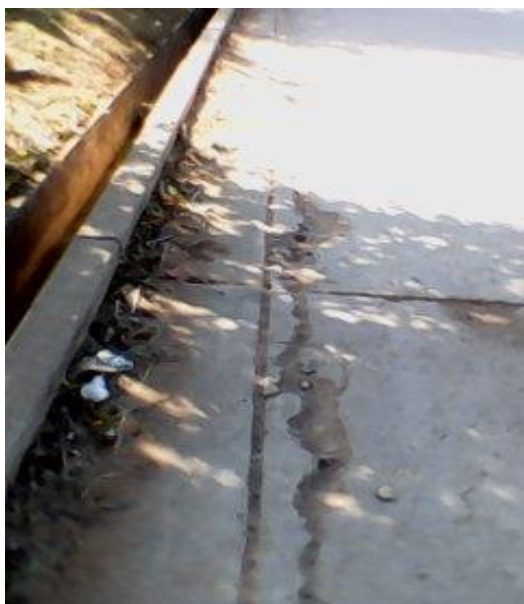
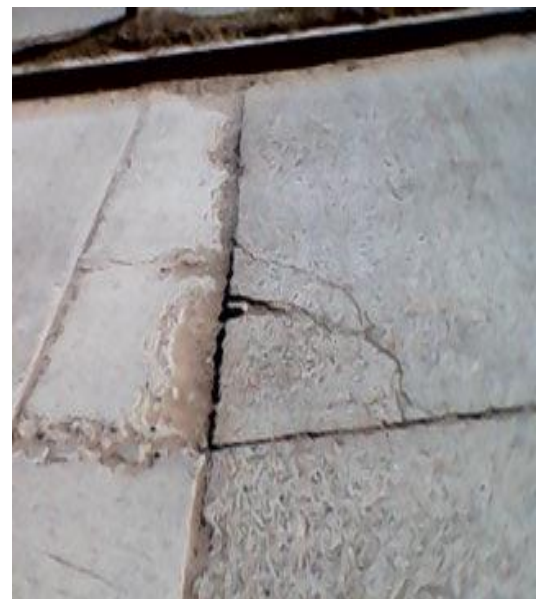
Fig. N° 06: Deterioros de grietas de esquina, cuadra 13.

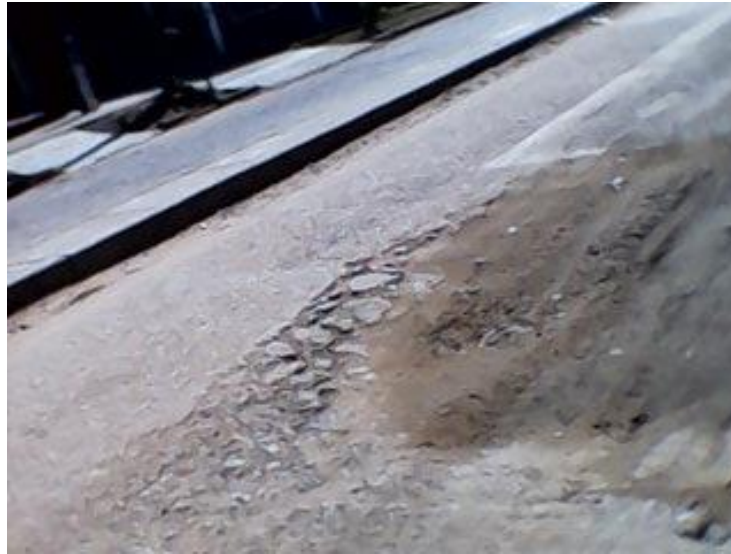
Fig. N° 07: Despostillamiento, cuadra 2.

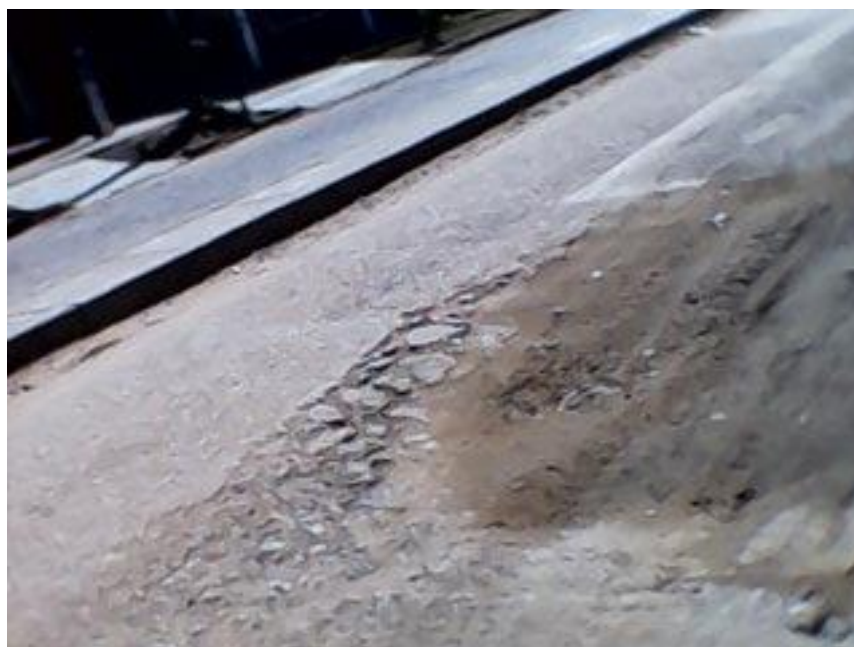
Fig. N° 12: Perdida de aridos y piel de cocodrilo, cuadra 2.

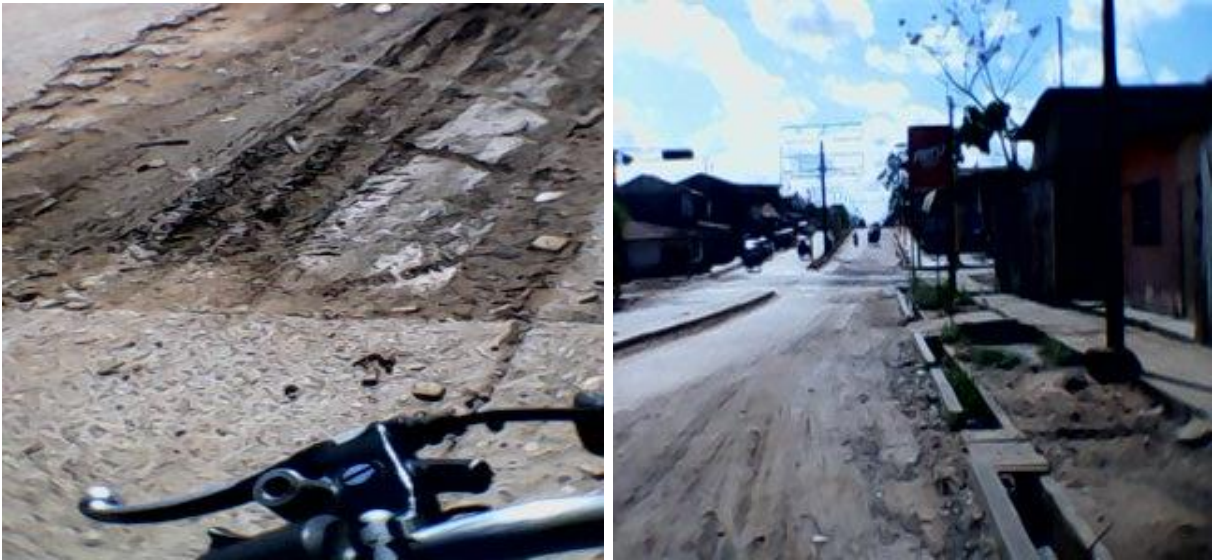
Fig. N° 14: Tramos destrozados, cuadras 2.

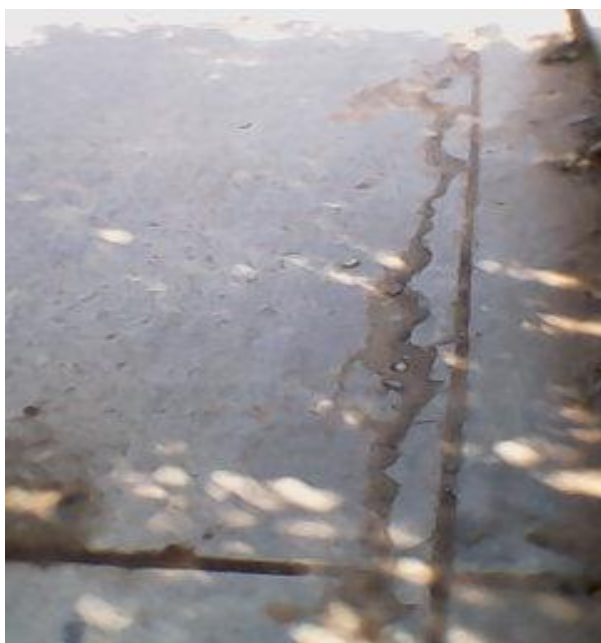
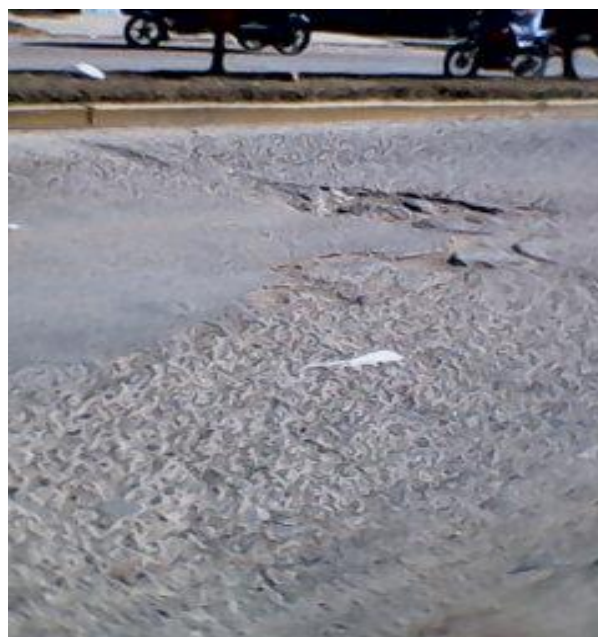
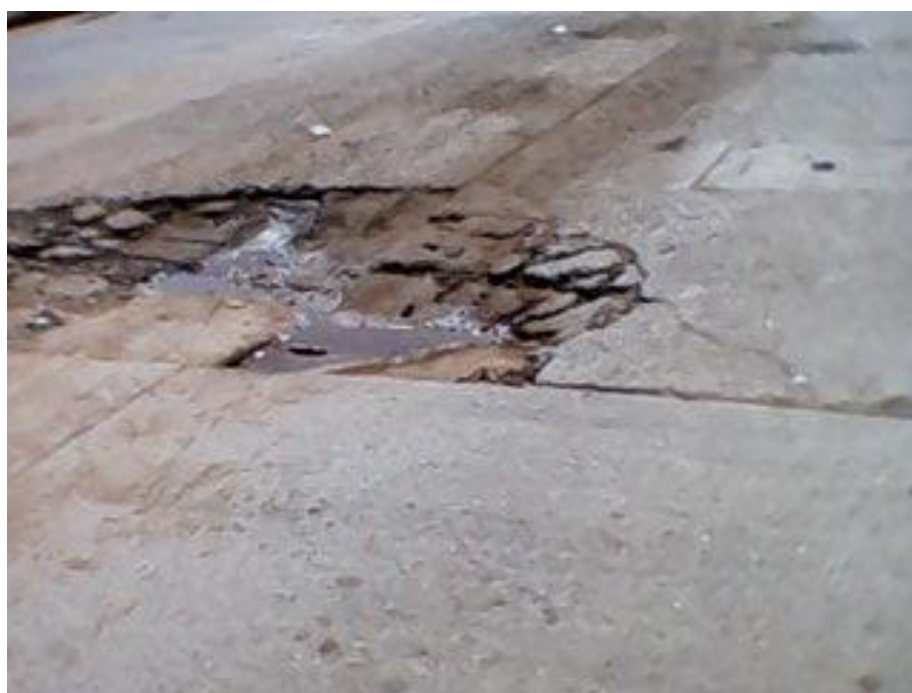
Fig. N° 15: Juntas en deterioro, cuadra 2, 6 y 14.

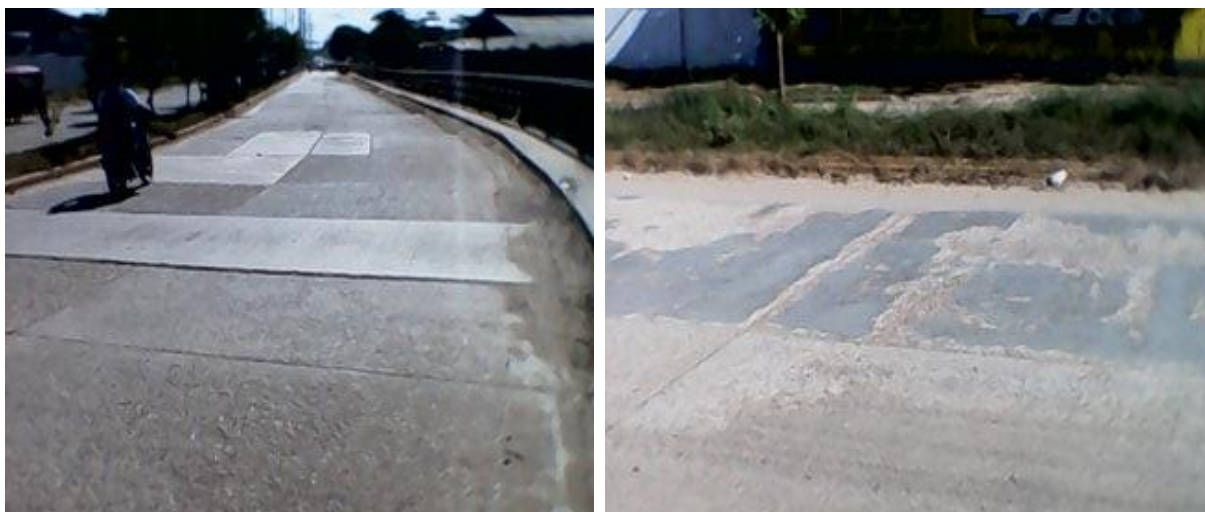
Fig. N° 16: Tramos pequeños ya parchados, cuadra 26 y 21.

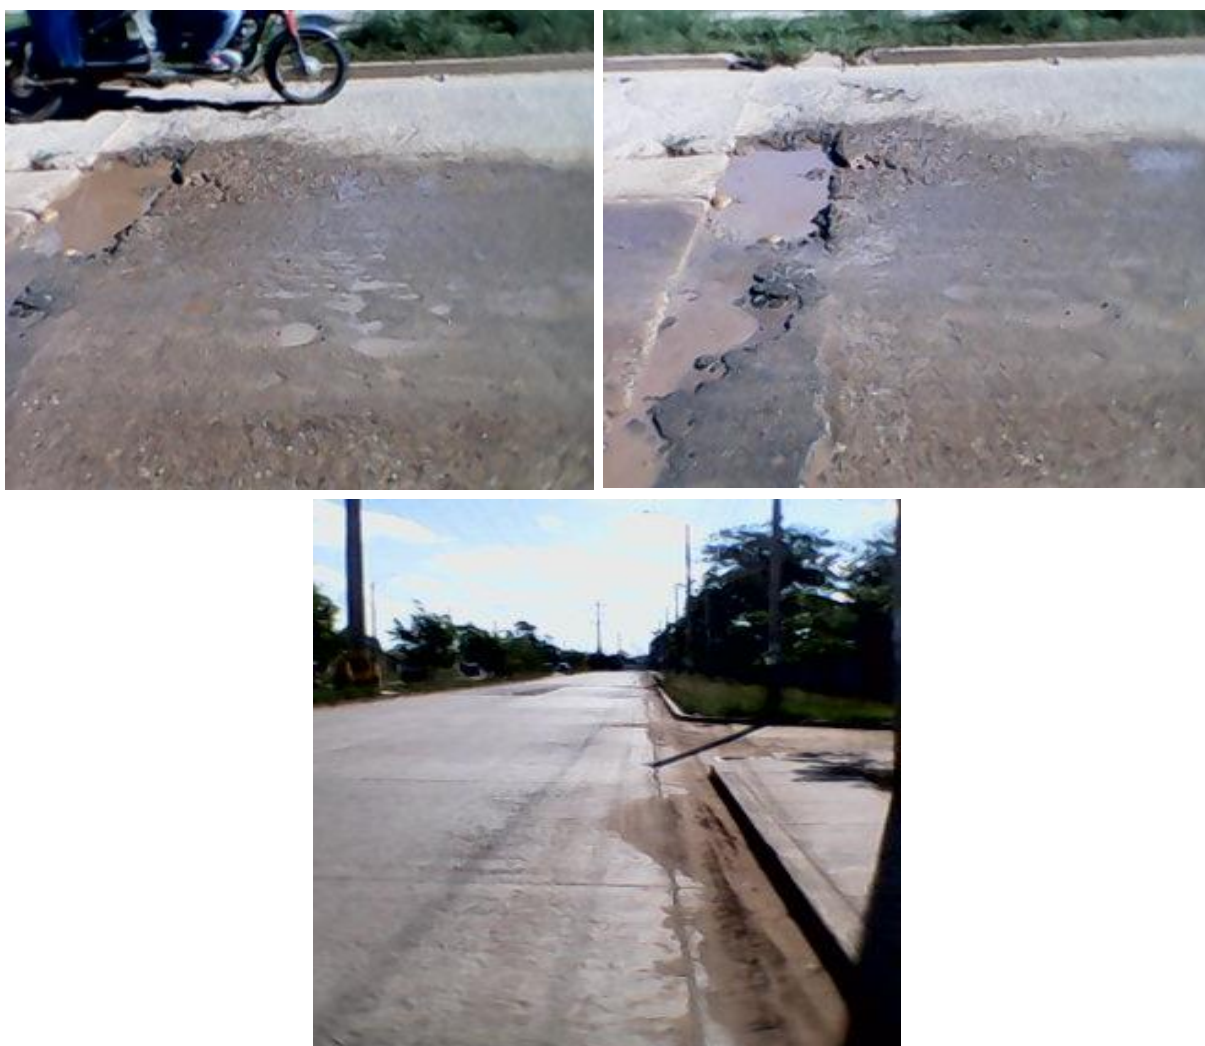
Fig. N° 17: Deterioros en degradación con el apoyo de las altas precipitaciones. Cuadras 28 y 26.
