UNIVERSIDAD ALAS PERUANAS
FACULTAD DE INGENIERÍA Y ARQUITECTURA
Escuela Profesional Ingeniería Civil

Tesis

**DIAGNÓSTICO DEL ESTADO SITUACIONAL DE LA VIA: AVENIDA PERU,
POR EL MÉTODO: ÍNDICE DE CONDICIÓN DE PAVIMENTOS.**

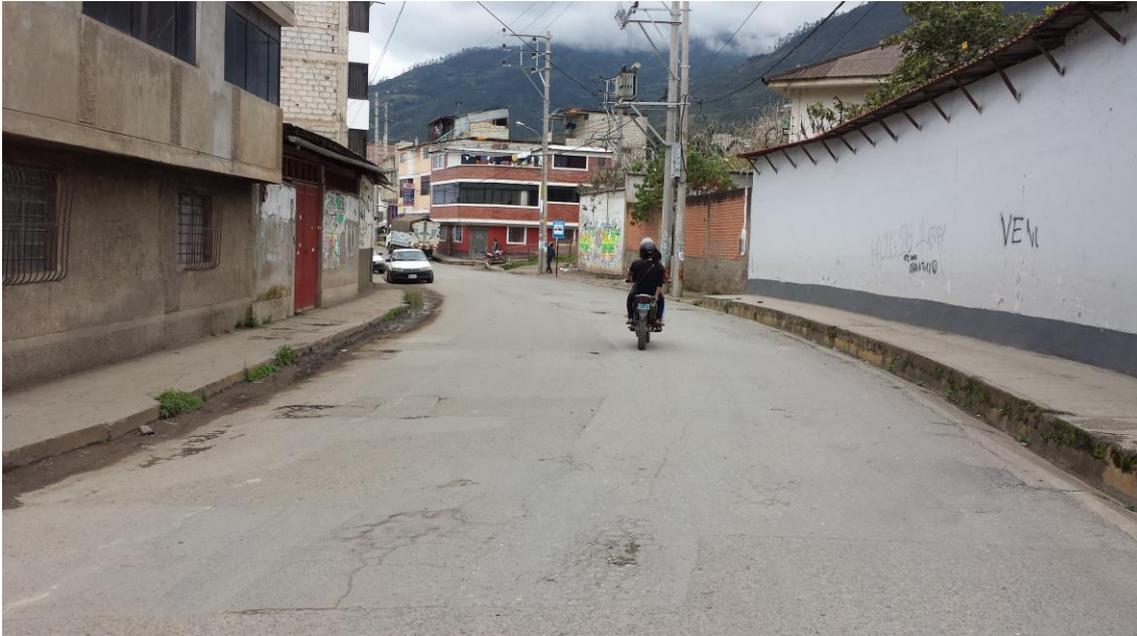
Fig. 01: Primera cuadra de la avenida Perú, se observa

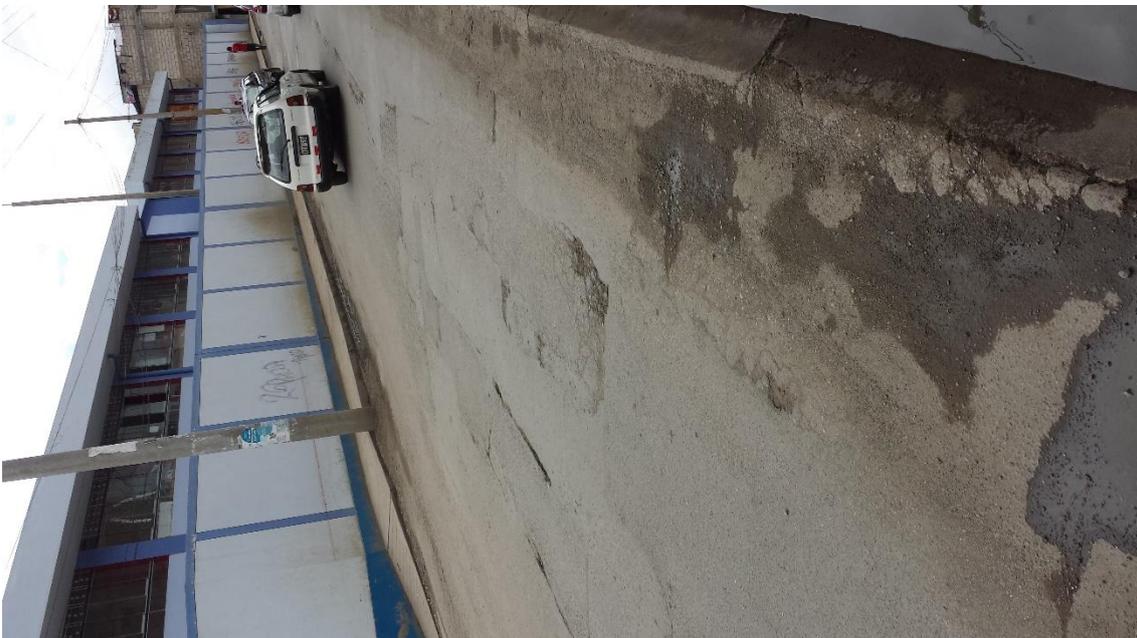
Fig. 02: Segunda cuadra de la avenida Perú, se observa

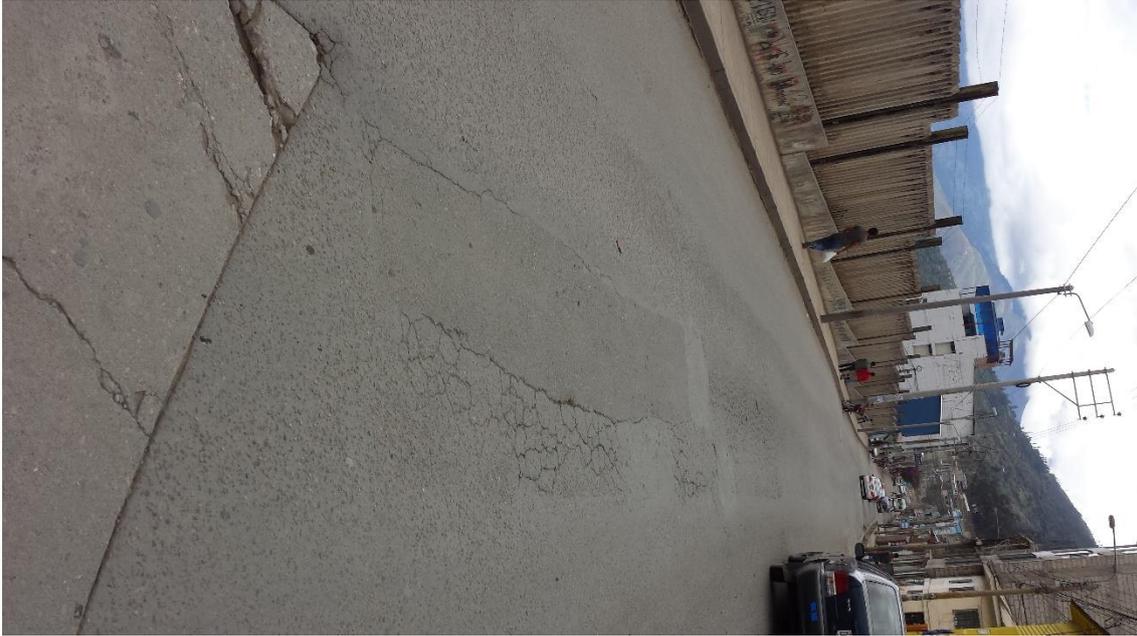
Fig. 03: Tercera cuadra de la avenida Perú, se observa

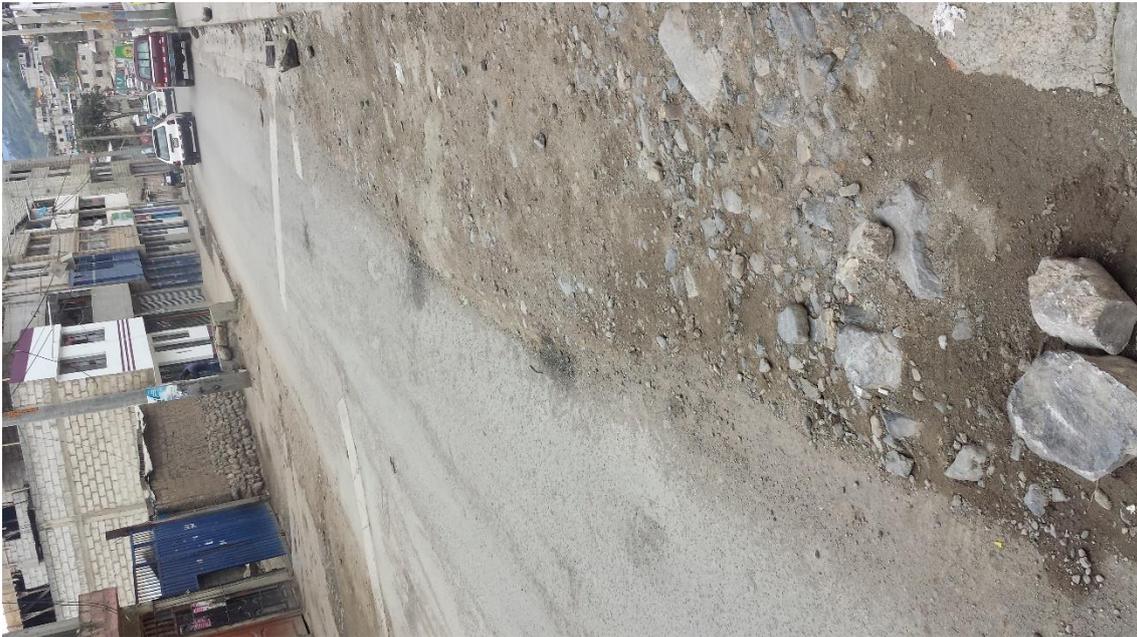
Fig.04: Cuarta cuadra de la avenida Perú, se observa

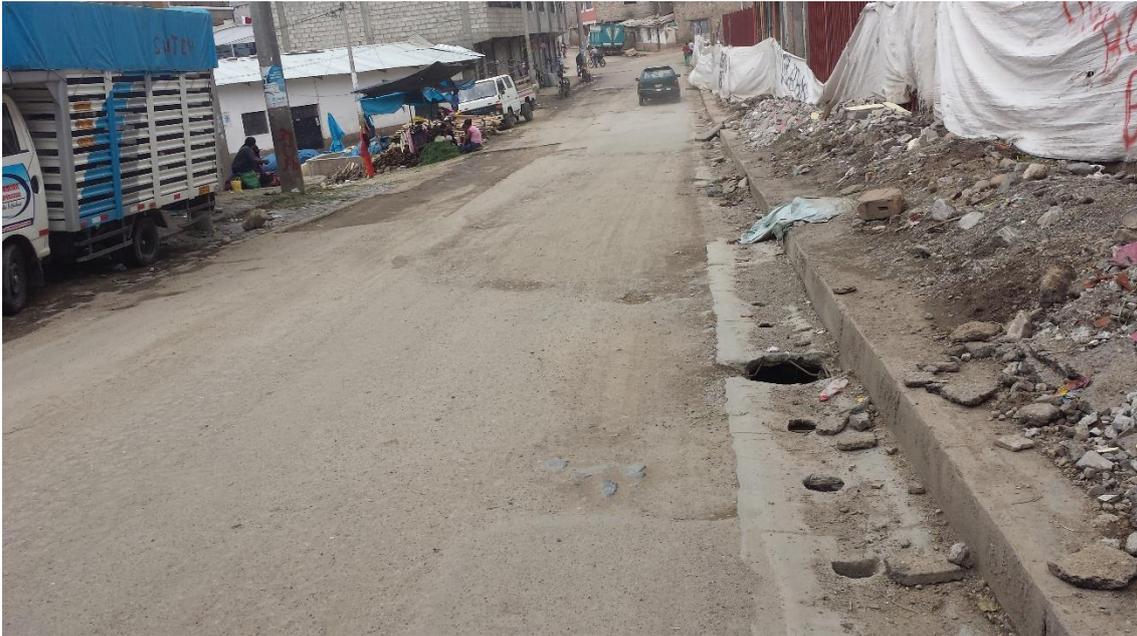
Fig. 05: Quinta cuadra de la avenida Perú ,se observa

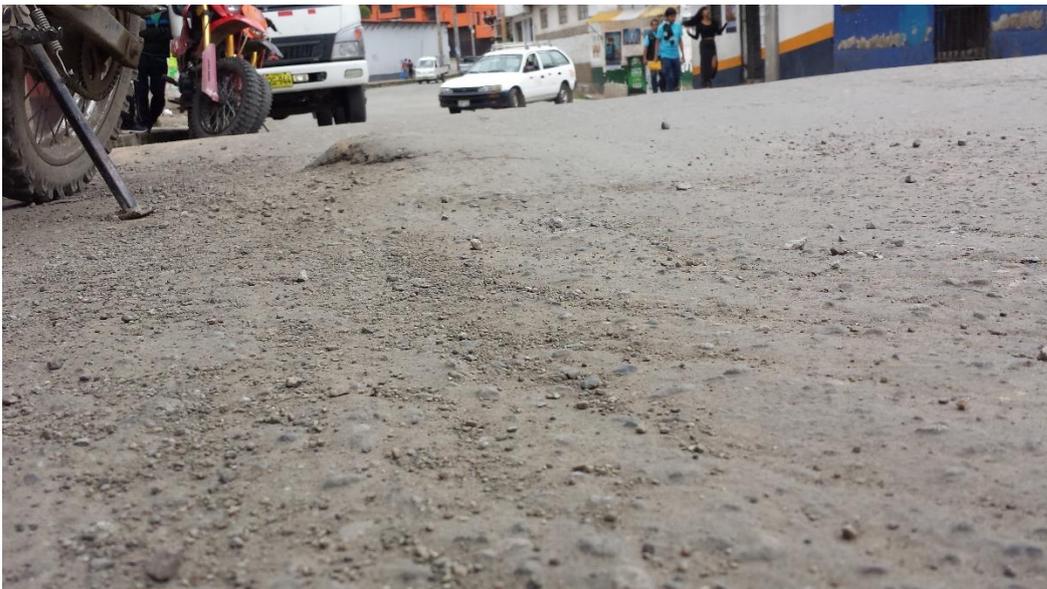
Fig. 08: Deformaciones por empuje en la segunda cuadra de la avenida Perú.

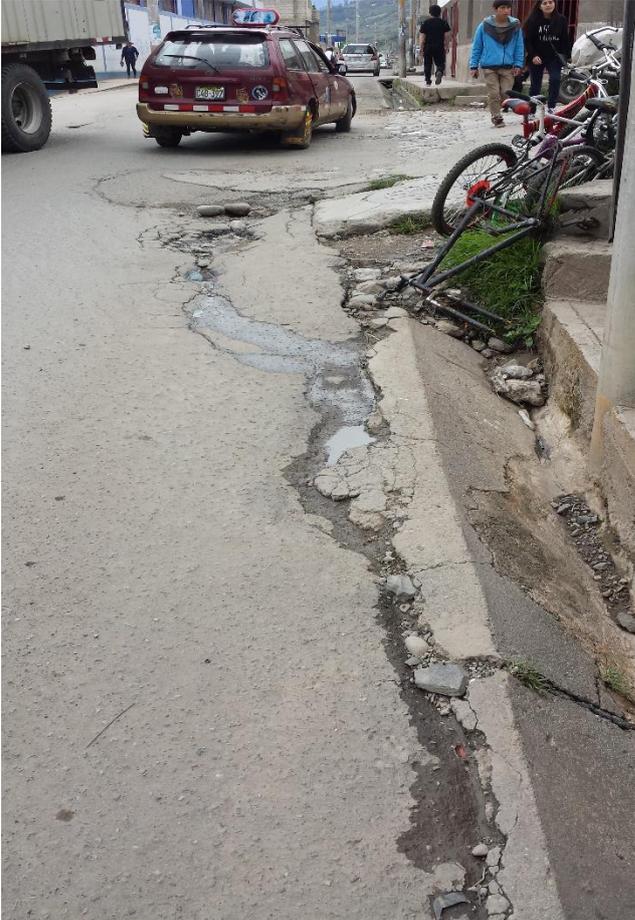
Fig.09: Grietas de borde entre la segunda y tercera cuadra correspondientes a la avenida intervenida.

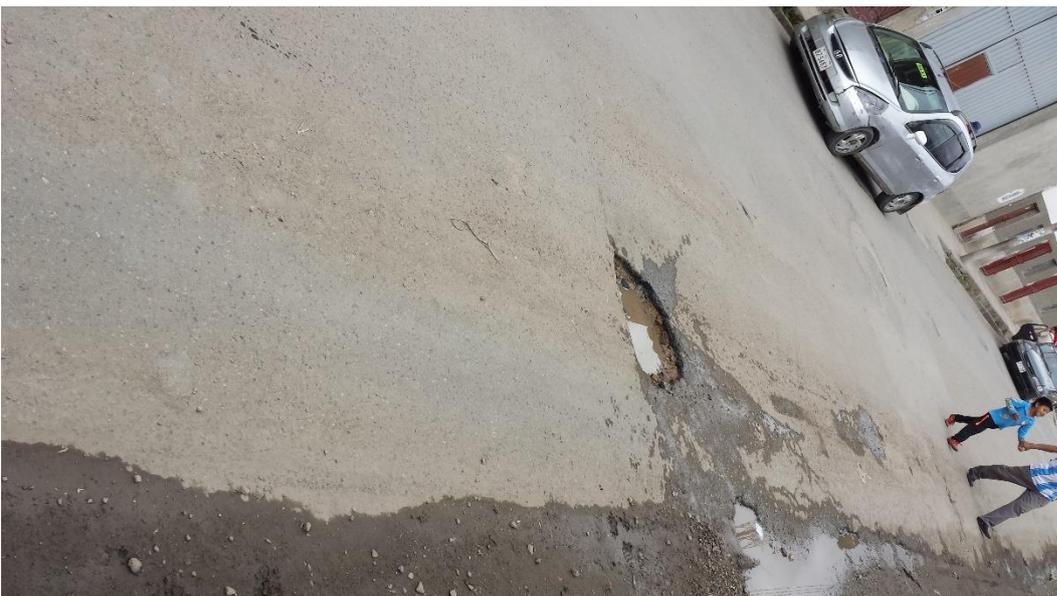
fig.10: Huecos de severidad en la tercera cuadra de la avenida Perú.

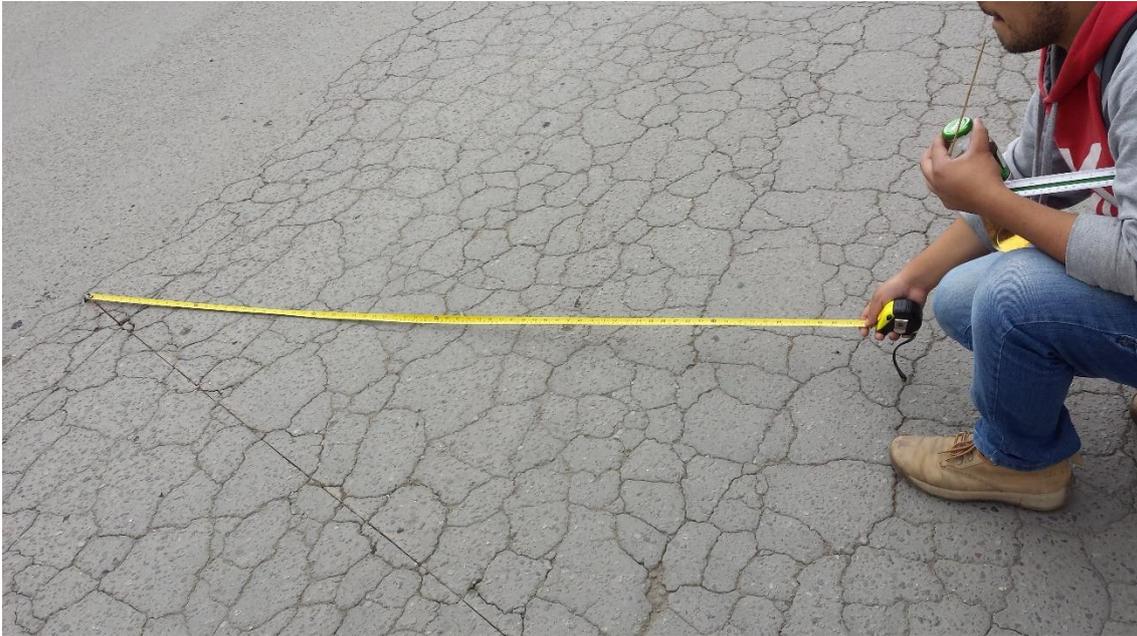
Fig.11: Piel de cocodrilo muy demarcado (severidad alta) en el pavimento correspondiente a la cuarta cuadra de la avenida Perú.
