**FACULTAD DE INGENIERÍA Y ARQUITECTURA
ESCUELA PROFESIONAL DE INGENIERÍA CIVIL**

TRABAJO DE SUFICIENCIA PROFESIONAL

**“OPTIMIZACIÓN DEL MANTENIMIENTO POST FENÓMENO DEL
NIÑO DE LA LÍNEA DE CONDUCCIÓN DEL TRAMO KM 0+000 AL
KM 0+780 DE LA CENTRAL HIDROELÉCTRICA SANTA LEONOR
HUAURA –LIMA 2019”**

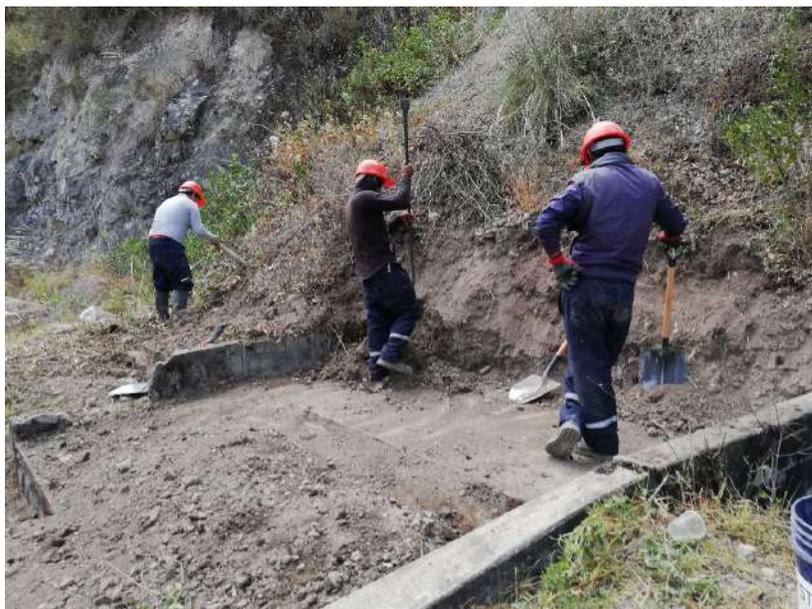
Figura n° 12: Limpieza y derrumbe del talud.

La Limpieza y Desbroce de Caja de Canal se hizo en toda el área de influencia de la caja de canal actualmente ejecutado; a fin de dejar limpio de las plantas, raíces, materia orgánica y material que puedan perjudicar o impedir la libre y fácil operación de los trabajos de construcción. Incluye el suministro de la mano de obra, herramientas y equipo, así como todas las operaciones necesarias para efectuar la limpieza y desbroce. Figura 12,13 y 14.

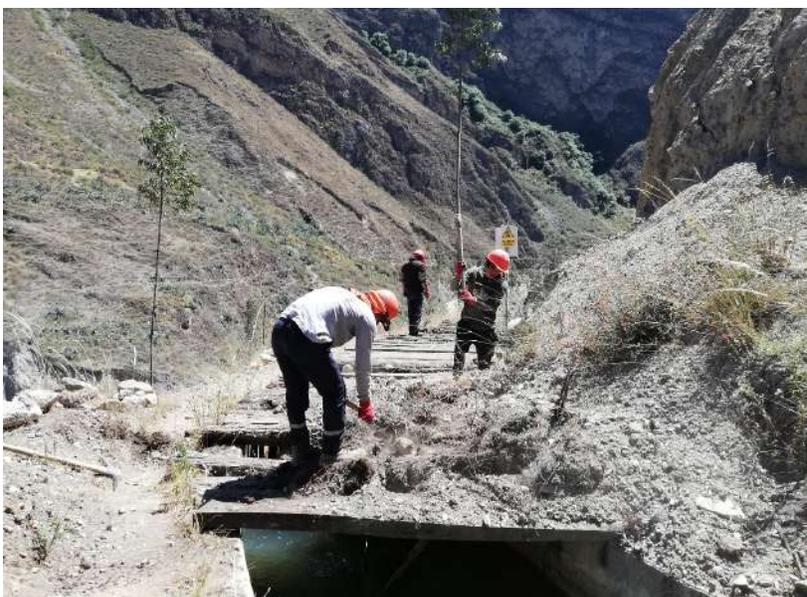
Figura n° 13: Limpieza de desmonte sobre las vigas de madera

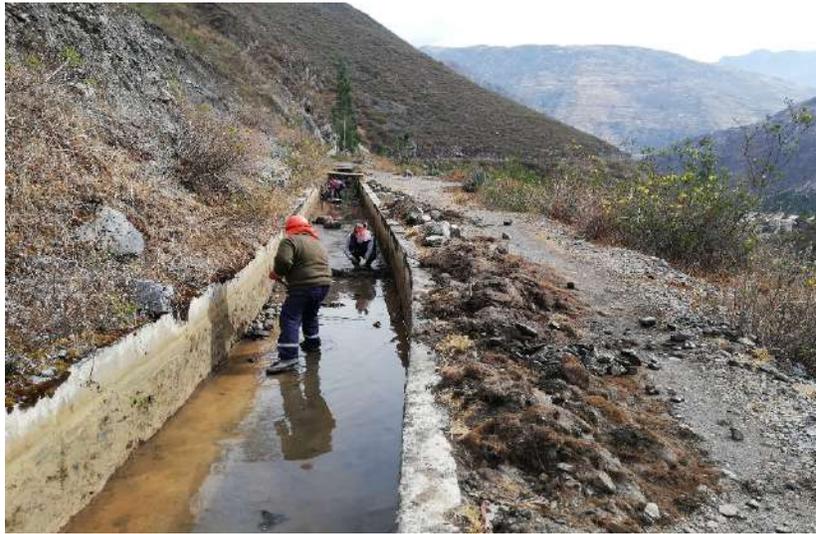
Figura n° 14: Limpieza del canal cubierto de maleza.

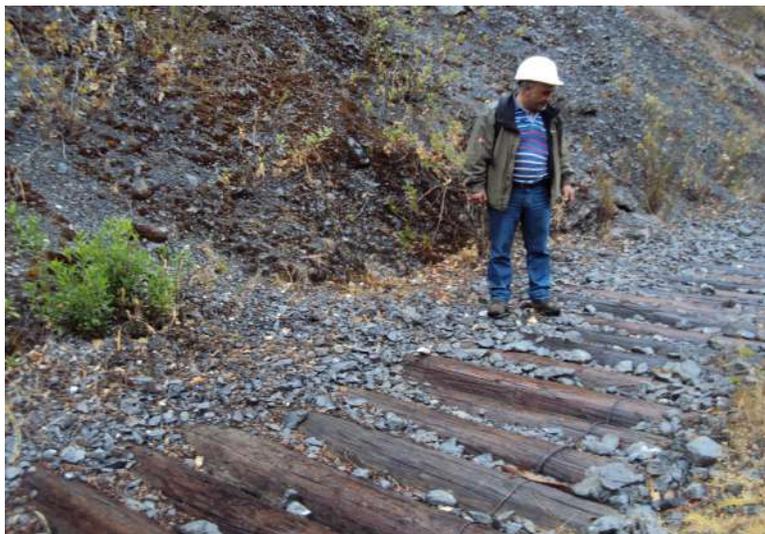
Figura n° 15: Viga de madera que protege el canal.

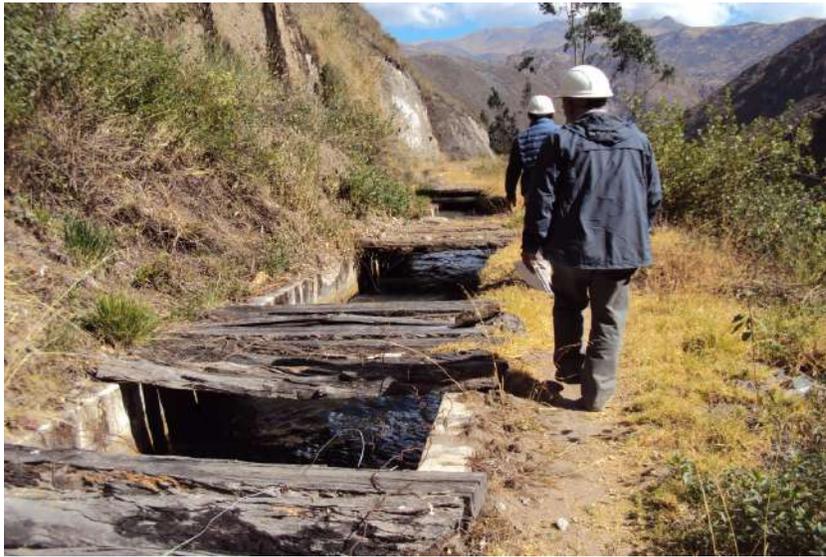
Figura n° 16: Vigas de madera deteriorada las mismas que van a ser cambiadas.

Luego el personal obrero realizó el desate de las vigas de madera deterioradas para luego retirarlas de forma manual fuera de la sección hidráulica del canal de conducción; y, luego disponer de forma ordenada un apilamiento en la plataforma que permita también la circulación peatonal sin interferencias.

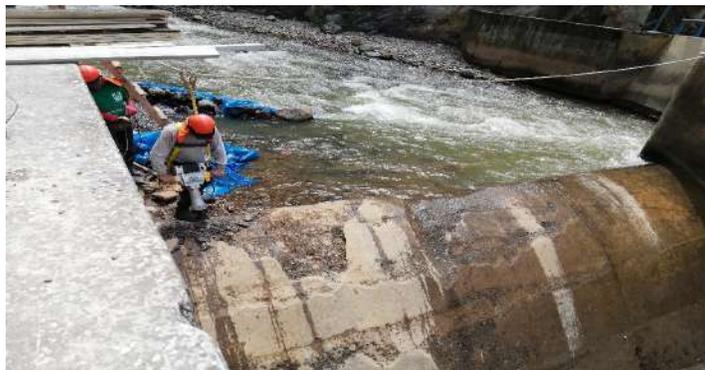
Figura n° 33: Inicio de picado del cimacio.

Consiste en la demolición de concreto existente previa identificación y/o evaluación del mismo en tamaño, ubicación y grado de dificultad minimizando los riesgos que pudieran presentarse en el momento de los trabajos.

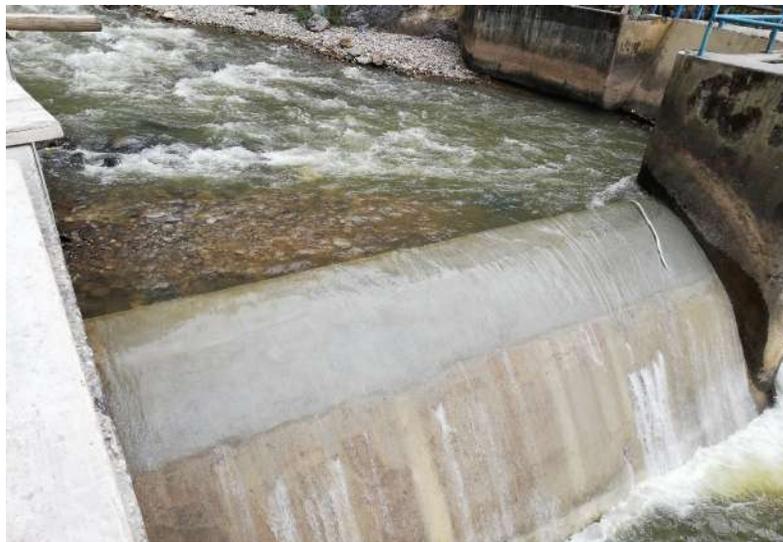
Figura n° 36: Cimacio terminado y en funcionamiento

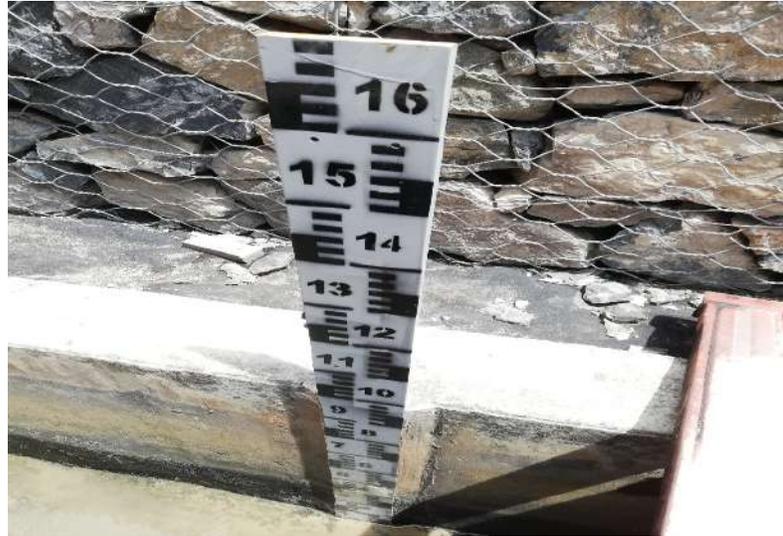
Figura n° 38: Colocación de numeración en la regla Limnimétrica.

Previamente se deberá realizar la evaluación, retiro de óxidos de la regla y el correspondiente pintado con pintura de agua impermeabilizante de acuerdo a lo indicado en los planos y las presentes especificaciones.

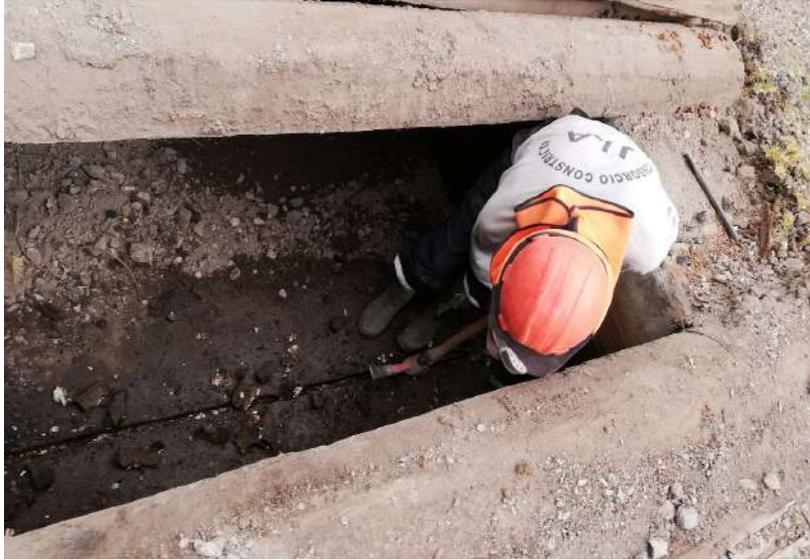
Figura n° 39: Picado de las juntas de dilatación.

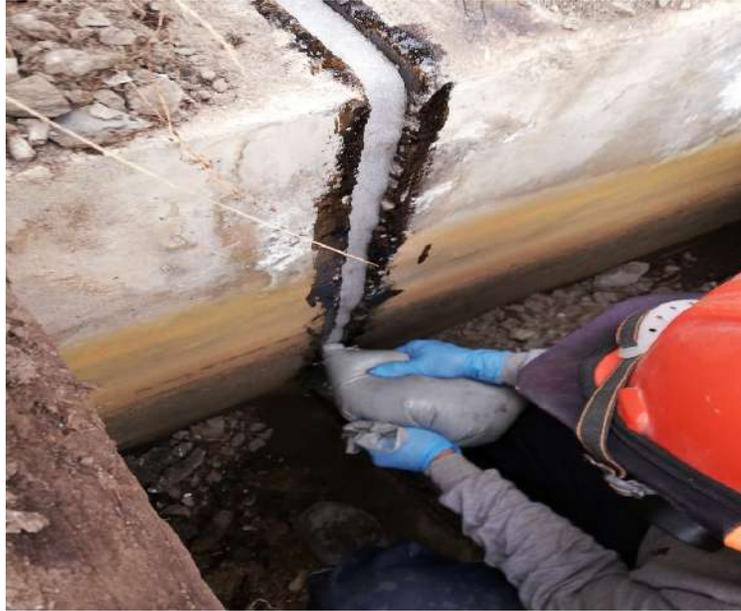
Figura n° 45: Instalación de sello elastomérico (Z Flex) en juntas.

Con la finalidad de impermeabilizar en la poza de disipación se instalará una junta wáter stop de 8" de ancho.
