**FACULTAD DE INGENIERÍAS Y ARQUITECTURA  
ESCUELA PROFESIONAL DE INGENIERÍA CIVIL**

**TRABAJO DE SUFICIENCIA PROFESIONAL**

**EVALUACIÓN SUPERFICIAL DE LA CARPETA ASFÁLTICA  
APLICANDO EL MÉTODO PCI PARA DETERMINAR EL  
NIVEL DE CONSERVACIÓN VIAL DE LA VIA TA-104  
KM 2+000 AL 3+000, REGION TACNA - 2022**

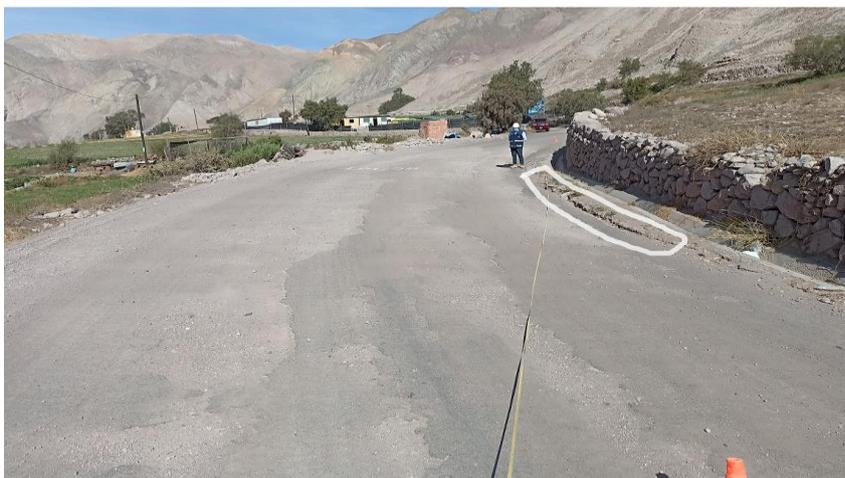
**Foto 2.** Se presentan los daños por hundimiento con mayor gravedad en la calzada derecha en la U/M 08 de la vía TA-104 del km 2+000 al 3+000, región de Tacna.  
Fuente: Elaboración propia.

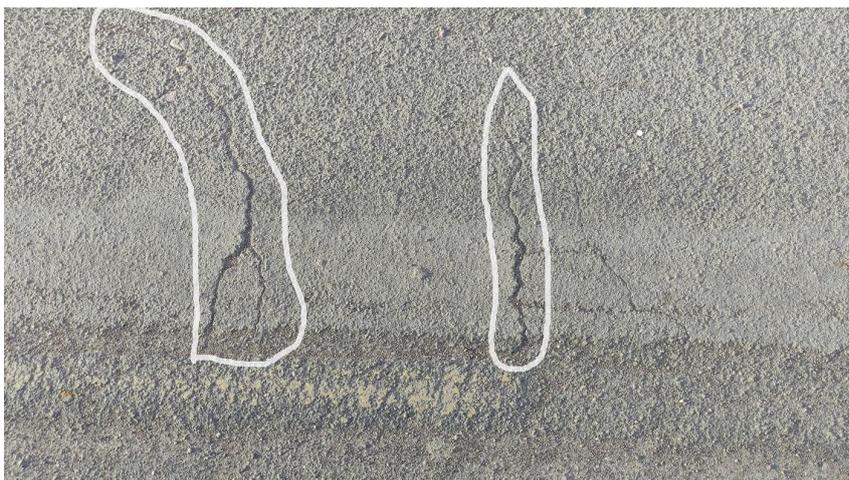
**Foto 3.** Se presentan los daños por grietas longitudinales y transversales con mayor severidad en la calzada derecha en la U/M 02 de la vía TA-104 del km 2+000 al 3+000, región de Tacna.  
Fuente: Elaboración propia.

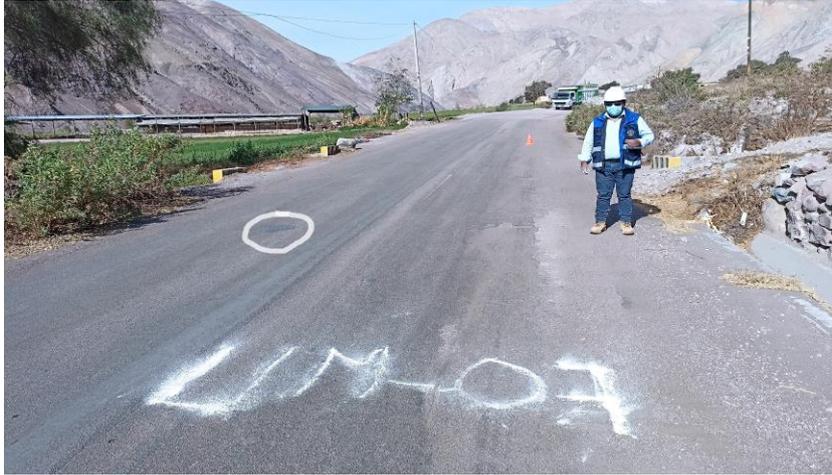
**Foto 4.** Se presentan la patología de parcheo con mayor severidad en la calzada derecha en la U/M 07 de la vía TA-104 del km 2+000 al 3+000, región de Tacna.  
Fuente: Elaboración propia.

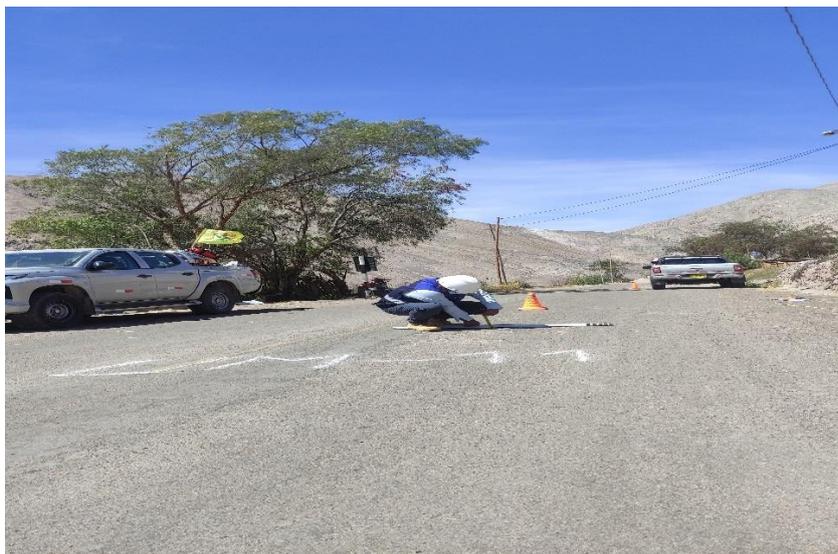
**Foto 5.** Se presentan la patología de huecos con mayor severidad en la calzada derecha en la U/M 11 de la vía TA-104 del km 2+000 al 3+000, región de Tacna.  
Fuente: Elaboración propia.

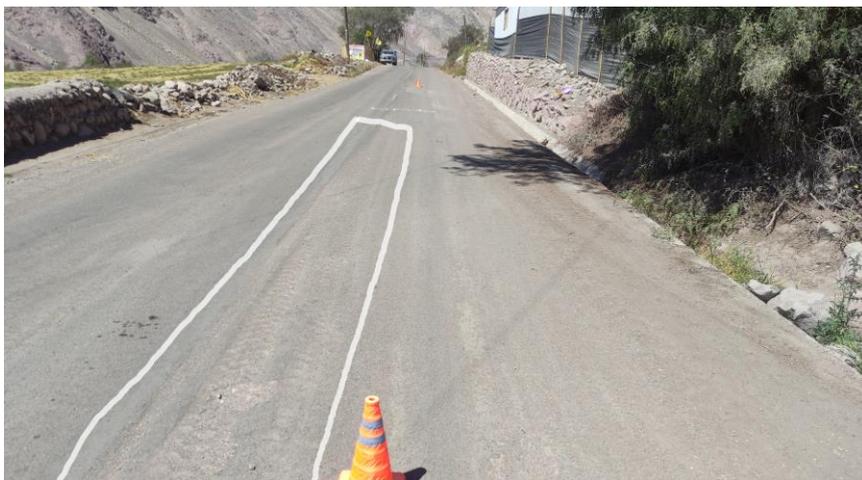
**Foto 6.** Se presentan la patología de ahuellamiento con mayor severidad en la calzada derecha en la U/M 09 de la vía TA-104 del km 2+000 al 3+000, región de Tacna.  
Fuente: Elaboración propia.

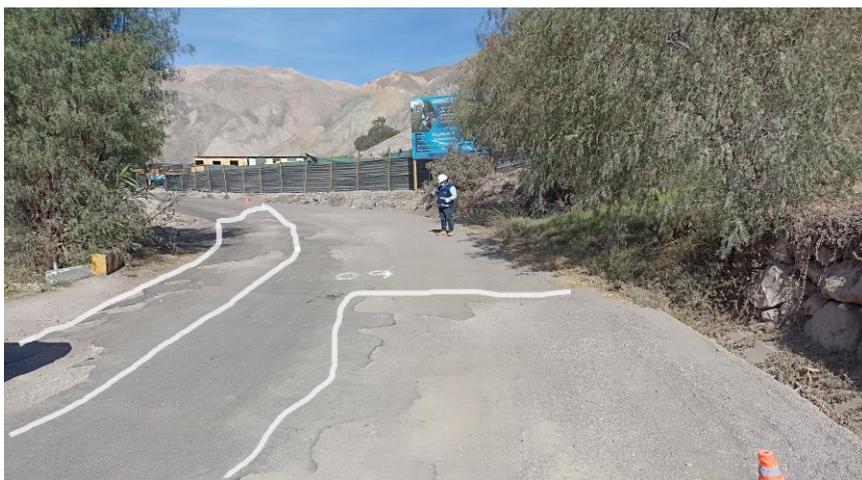
**Foto 7.** Se presentan la patología de huecos con mayor severidad en la calzada derecha en la U/M 09 de la vía TA-104 del km 2+000 al 3+000, región de Tacna.  
Fuente: Elaboración propia.
