## **FACULTAD DE INGENIERÍAS Y ARQUITECTURA**

#### **TRABAJO DE SUFICIENCIA PROFESIONAL**

“MANTENIMIENTO PERIÓDICO DEL CAMINO VECINAL PEAJE  
PAMPA SILVA (PERENE) EN EL CENTRO POBLADO LA  
ESPERANZA, DISTRITO DE ALTO YAPAZ, PROVINCIA  
DE CHANCHAMAYO, JUNÍN”

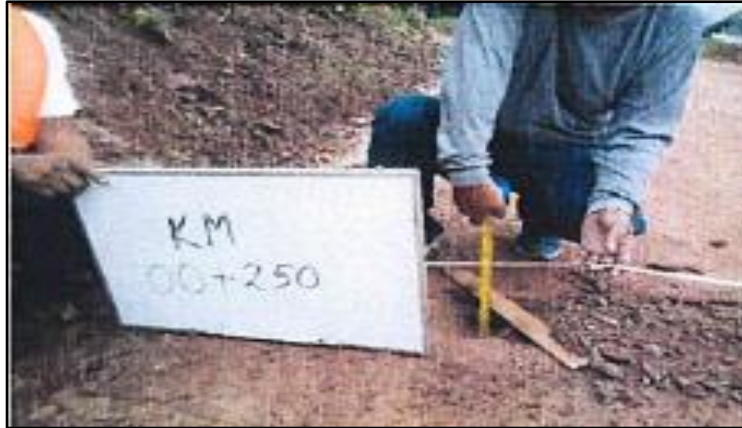
**Fotografía 3:** Vista del espesor de 10.00 cm del afirmado existente en el Km 00+250

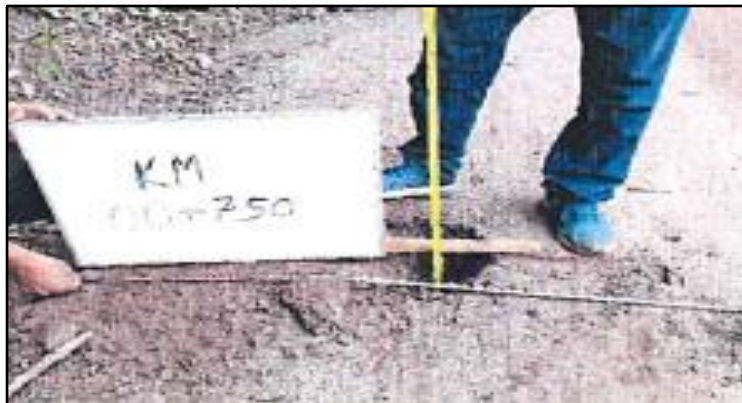
**Fotografía 4:** Vista del espesor de 7.00 cm del afirmado existente en el Km 00+750

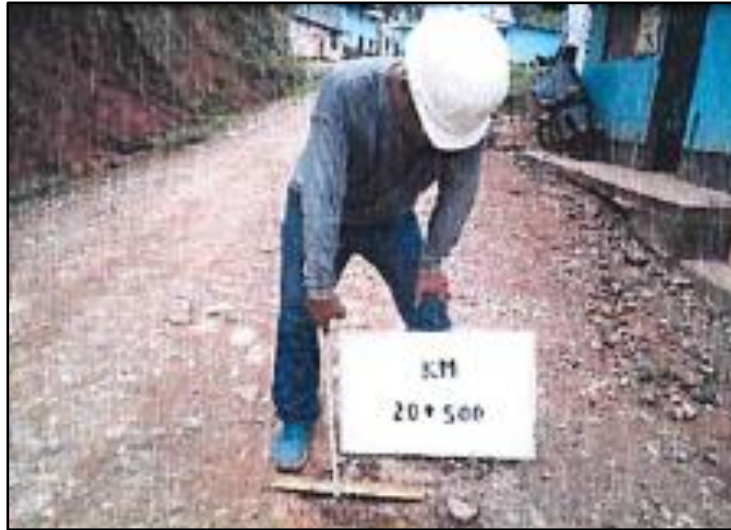
**Fotografía 5:** Vista del espesor de 2.00 cm del afirmado existente en el Km 20+500

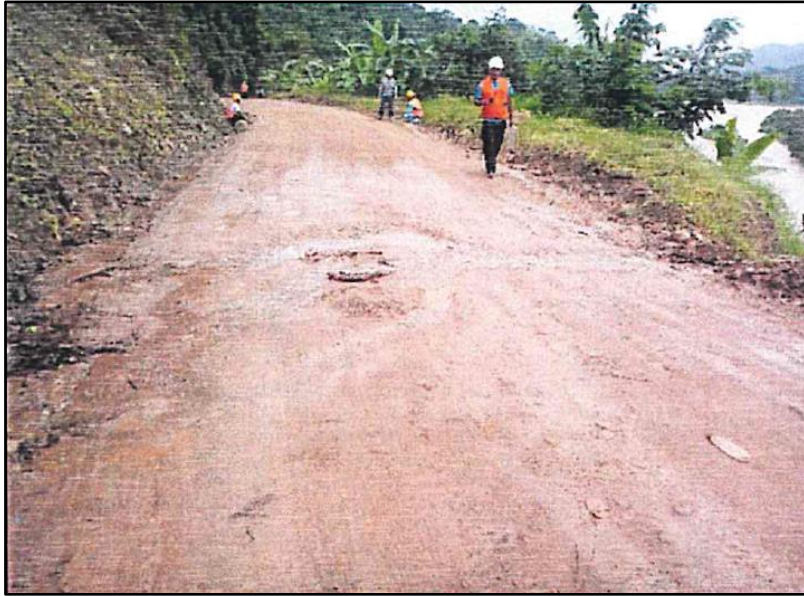
**Fotografía 7. Tajea Colapsada**

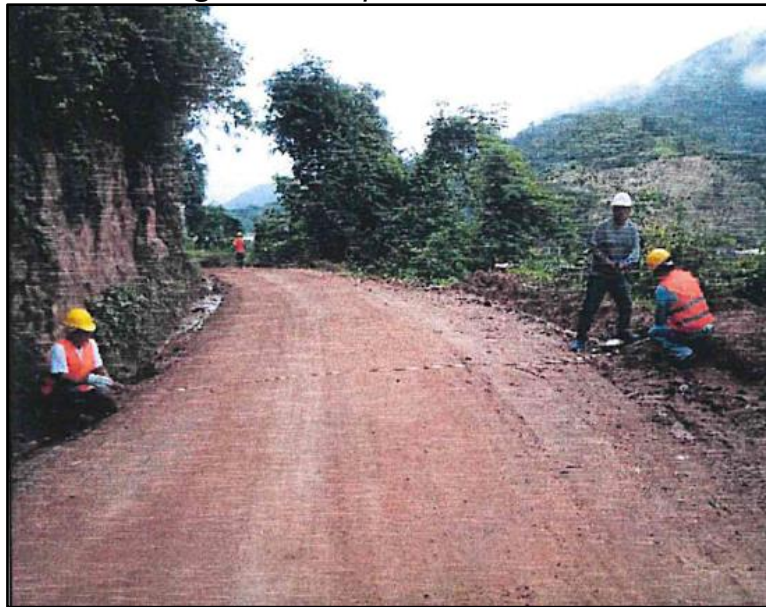
**Fotografía 9. Superficie de Rodadura**

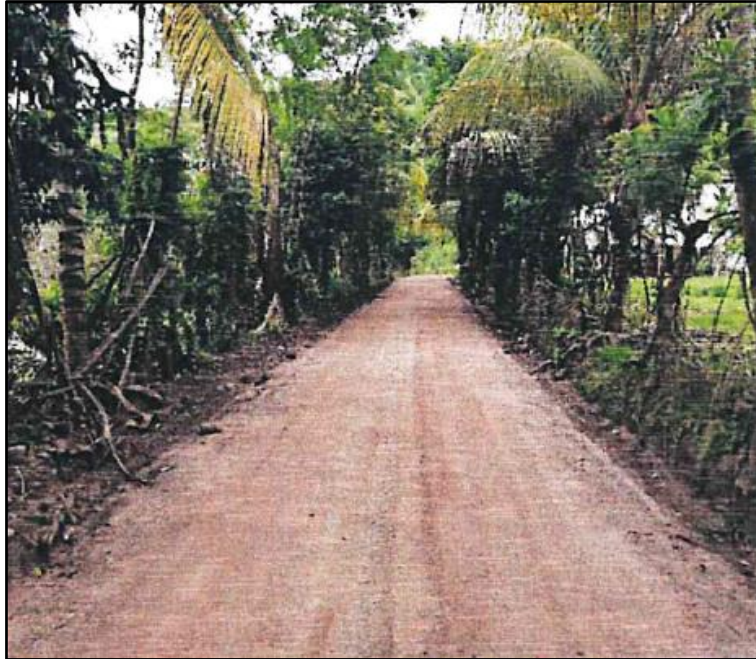
**Fotografía 10. Superficie de Rodadura**
