TESIS.

"DETERMINACIÓN Y EVALUACIÓN DE LAS PATOLOGÍAS EN EL
PAVIMENTO RÍGIDO DE LA AV. CAYETANO HEREDIA DESDE
LA CALLE TUMBES HASTA JIRON CHORRILLOS, DISTRITO DE
CATACAOS, PROVINCIA PIURA 2021"

PRESENTADA POR:
WALTER ARTURO DURAN SANDOVAL

ENERO
2021

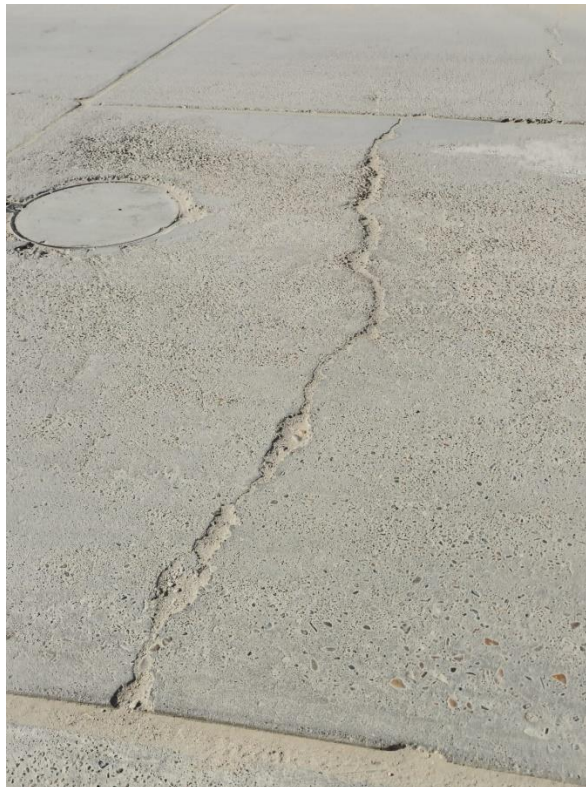
La losa es dividida por grietas en cuatro o más pedazos debido a sobrecarga o a soporte inadecuado. Si todos los pedazos o grietas están contenidos en una grieta de esquina, el daño se clasifica como una grieta de esquina severa.

Imagen N°03: Losa Dividida
FUENTE: Propia

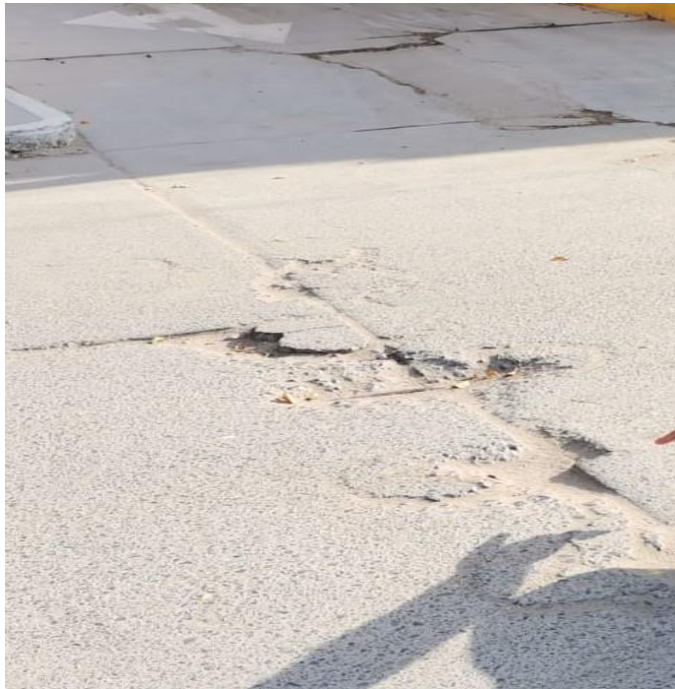
El deterioro del sello de la junta es cualquier condición que permite la acumulación de material en las juntas o permite filtración importante de agua.

Imagen N°04: Deterioro del sello de junta
FUENTE: Propia

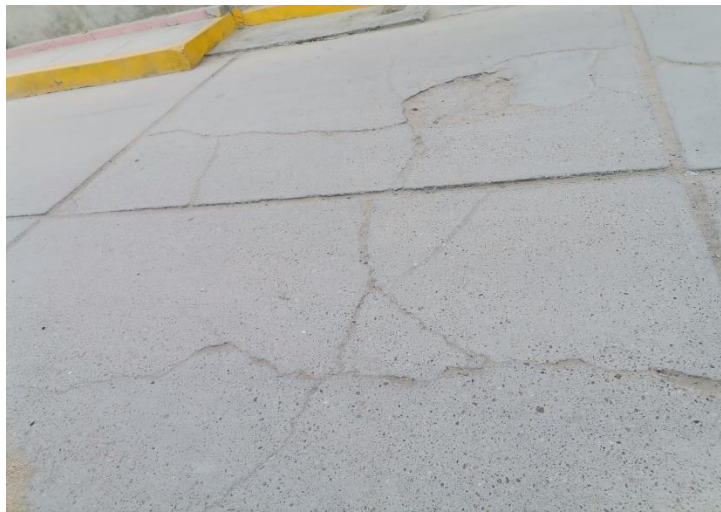
Imagen N°05: Fisura de reflexion de junta
FUENTE: Propia

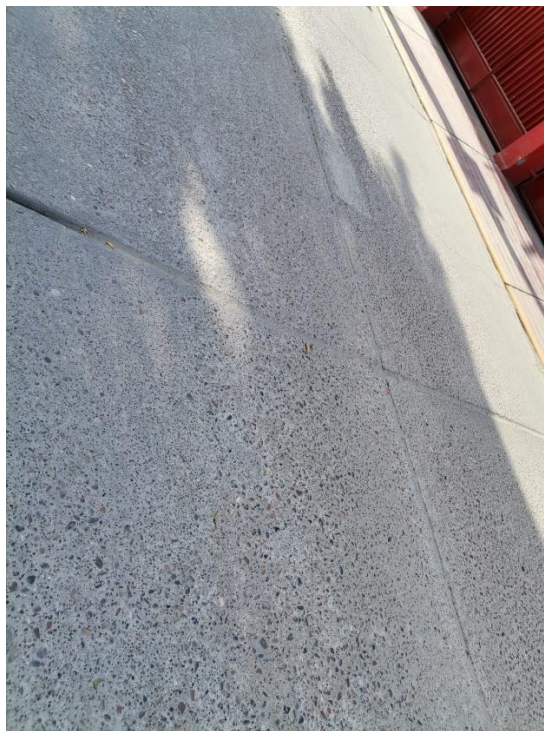
Este daño se causa por aplicaciones repetidas de cargas del tránsito. Cuando los agregados en la superficie se vuelven suaves al tacto, se reduce considerablemente la adherencia con las llantas.

Imagen N° 07: Pulimiento de agregados
FUENTE: Propia

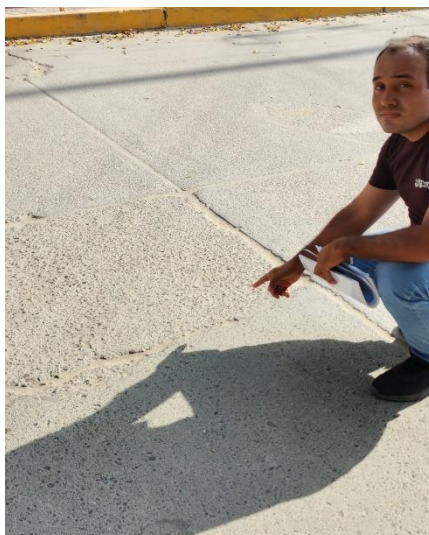
Imagen N° 11: Fisura Longitudinal

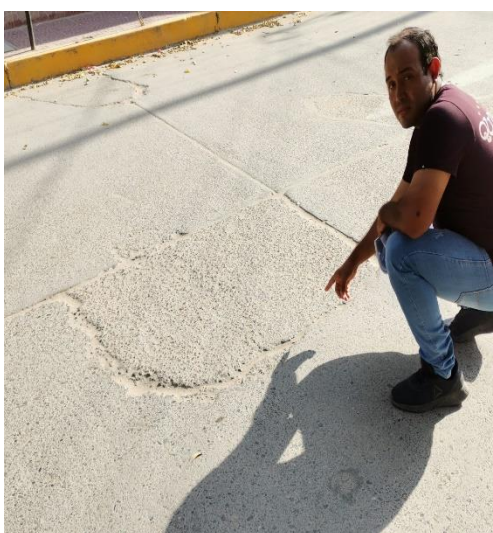
Imagen N° 12: Fisura de esquina

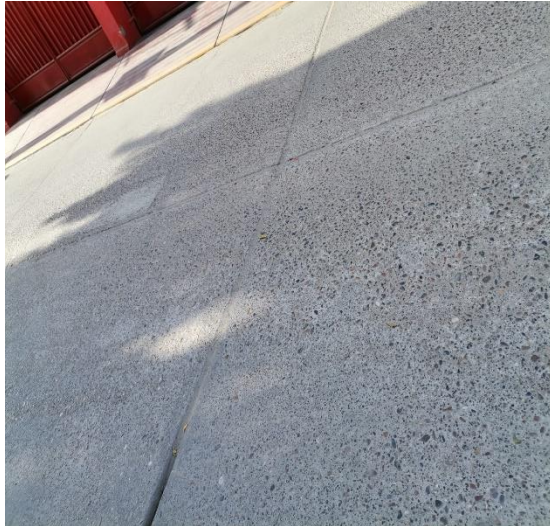
Imagen N° 13: Pulimiento de la Superficie

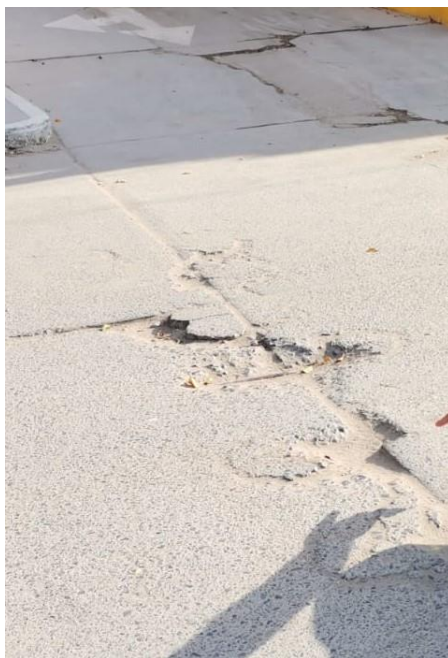
Imagen N° 14: Fisura por mal funcionamiento de juntas

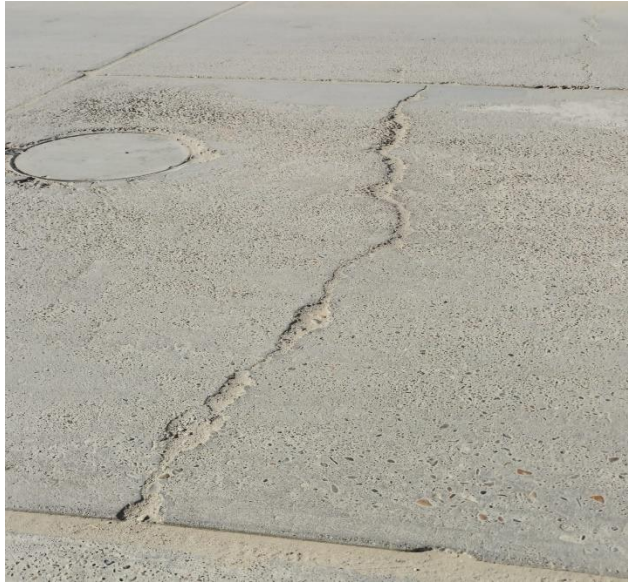
Imagen N° 15: Losa dividida

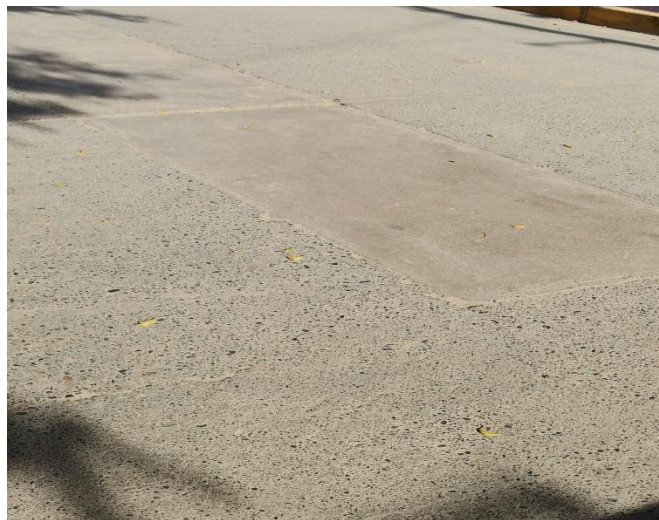
Imagen N° 16: Parchado para servicios públicos
