**“COMPARACIÓN DE LAS METODOLOGÍAS VIZIR Y PCI CON FINES DE
INTERVENCIÓN EN LA PAVIMENTACIÓN DEL JR. SAN MIGUEL 2DA. CUADRA
DISTRITO DE ABANCAY, REGIÓN APURIMAC - 2018”**

**TESIS PARA OBTENER EL TÍTULO PROFESIONAL DE
INGENIERO CIVIL**

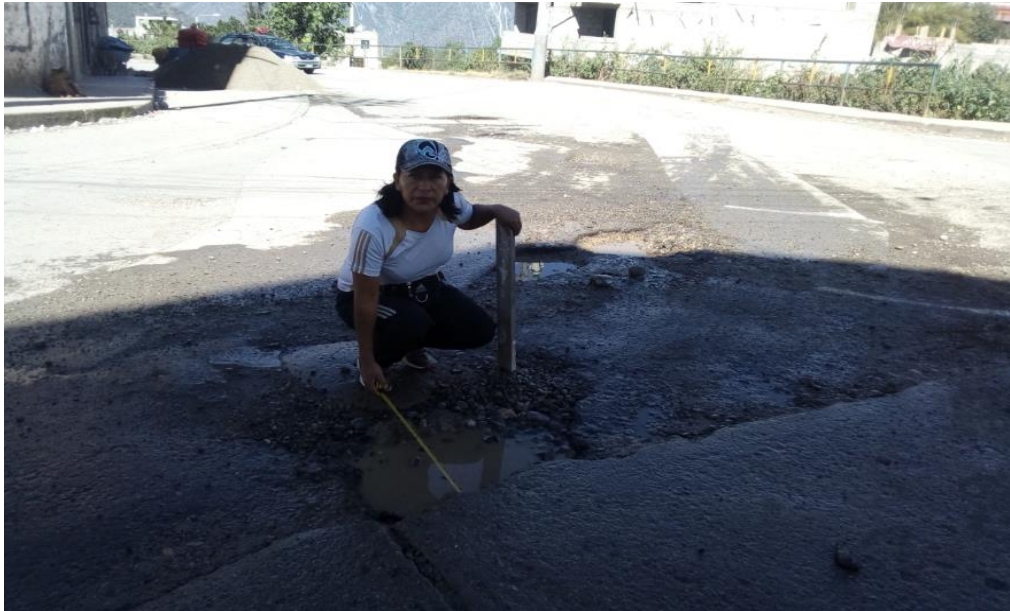
Fotografías 8: Se puede apreciar los daños del PCI y VIZIR.

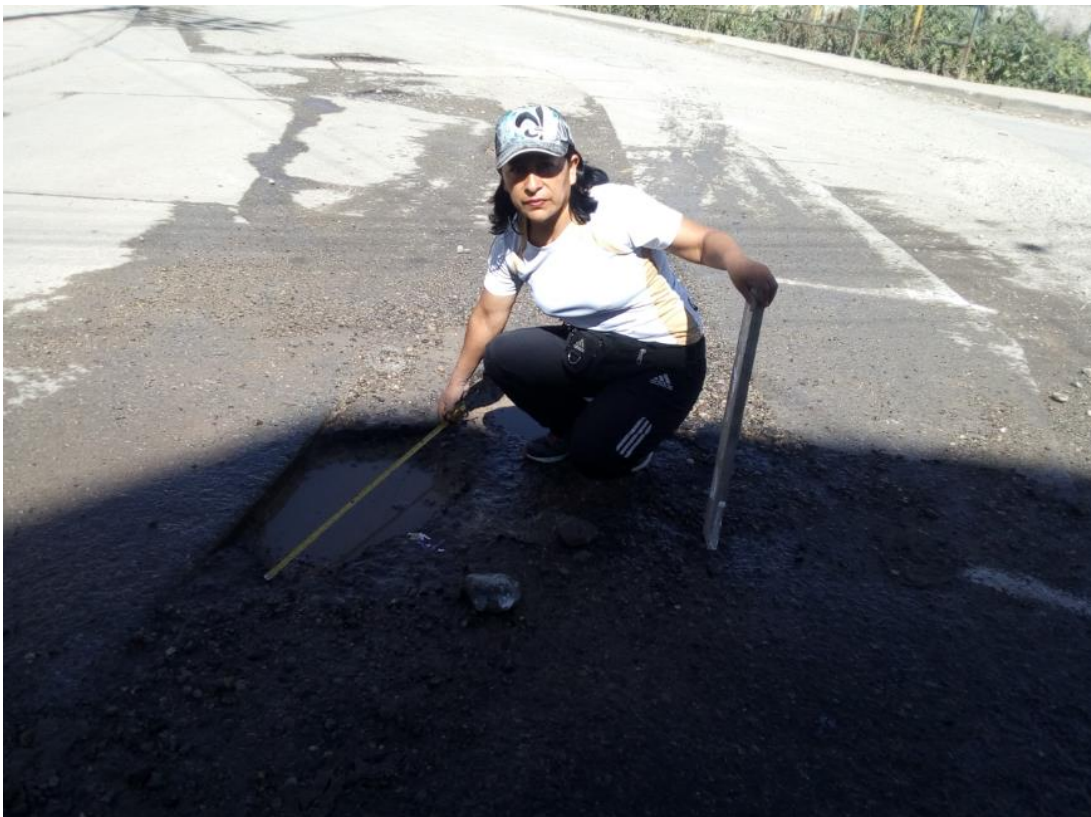
Fotografías 9: Se puede apreciar los daños en los diferentes progresivas del VIZIR nivel de severidad 3.

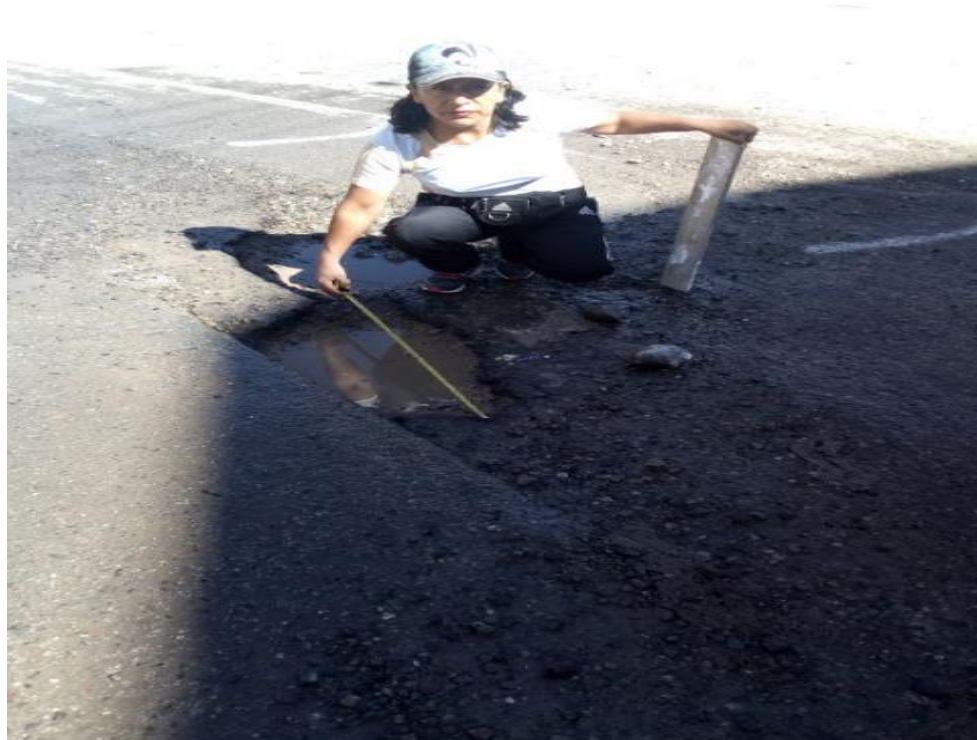
Fotografías 10: Se puede apreciar los daños del VIZIR nivel de severidad 3.

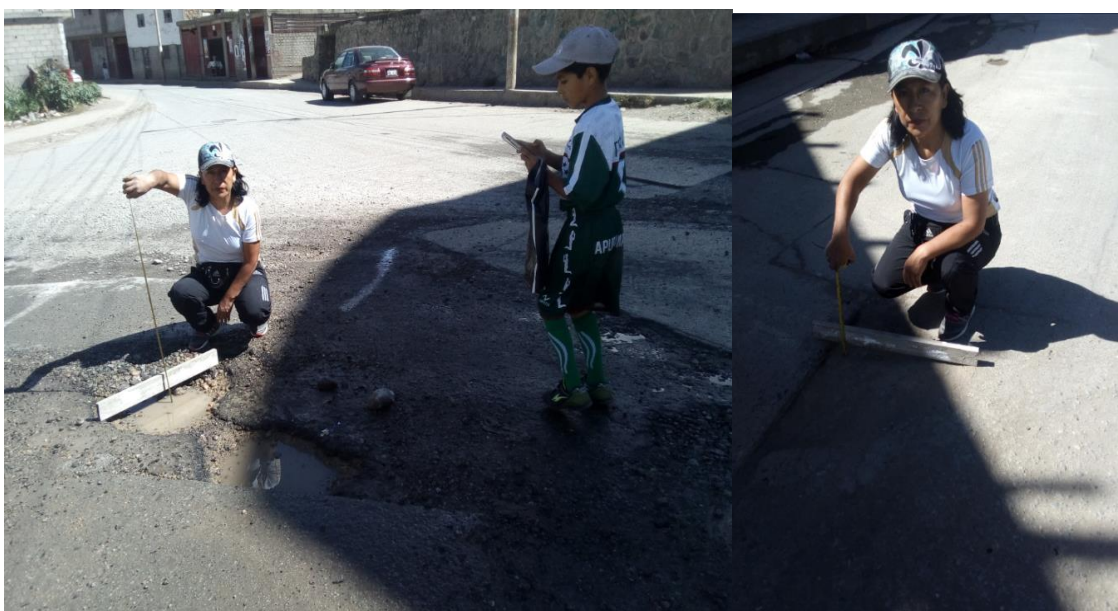
Fotografías 11: Se puede apreciar los daños del VIZIR nivel de severidad 3.

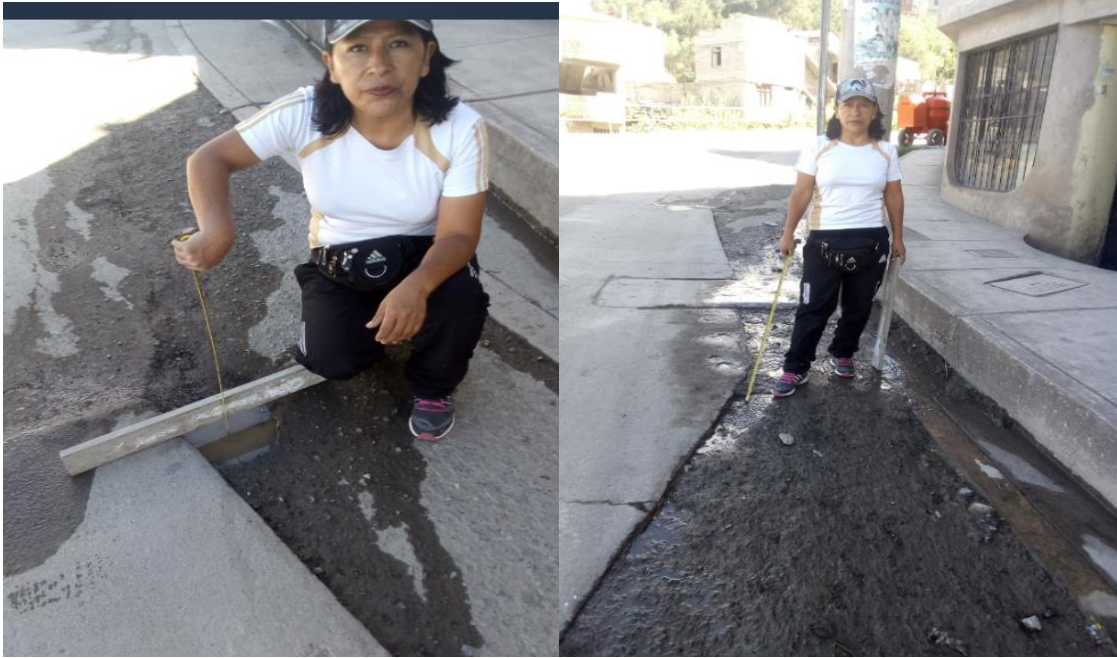
Fotografías 12: Se puede apreciar los daños del VIZIR nivel de severidad 3.

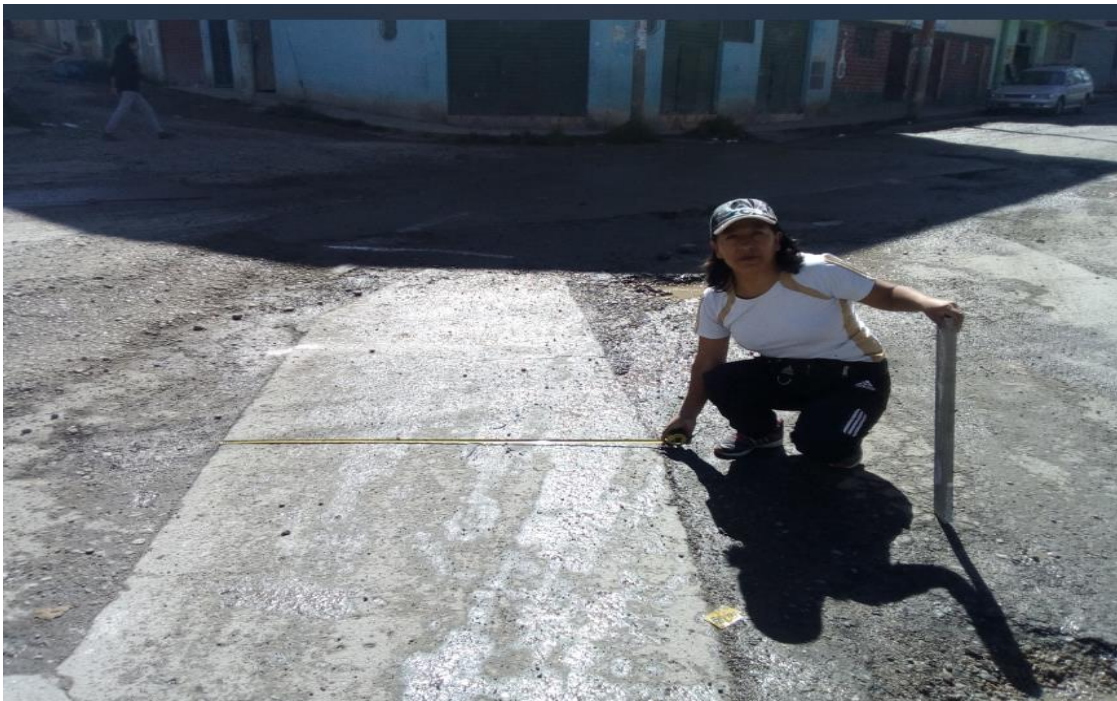
Fotografías 13: Se puede apreciar los daños del PCI nivel de severidad Mediano

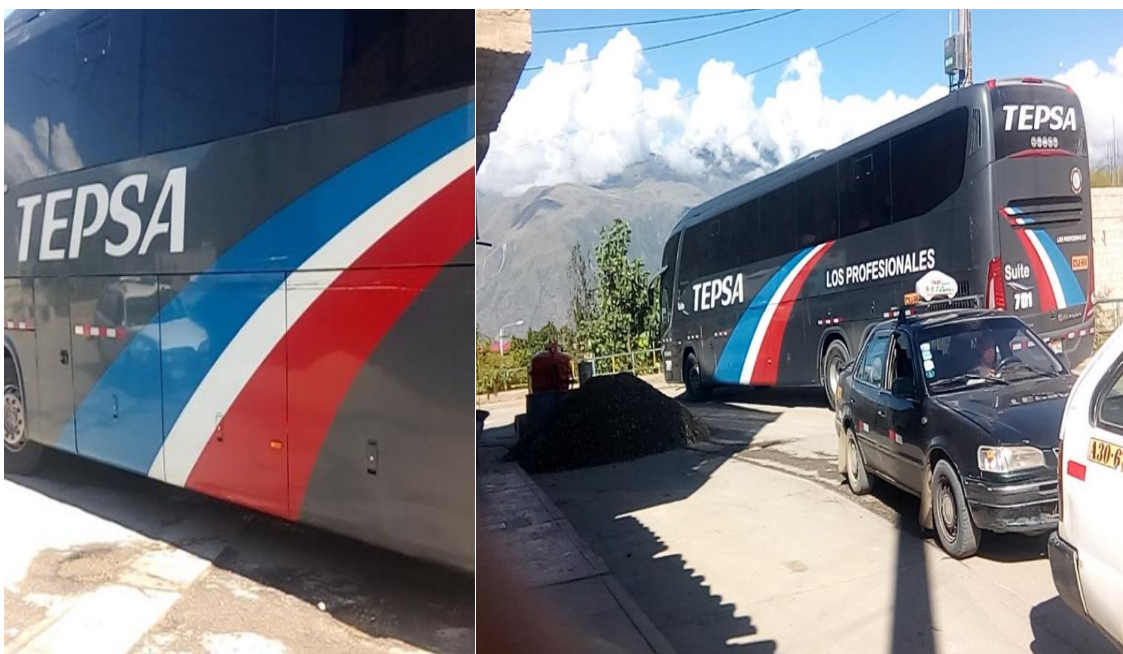
Fotografías 14: Se puede apreciar los daños ocasionados por las diferentes cargas vehiculares.

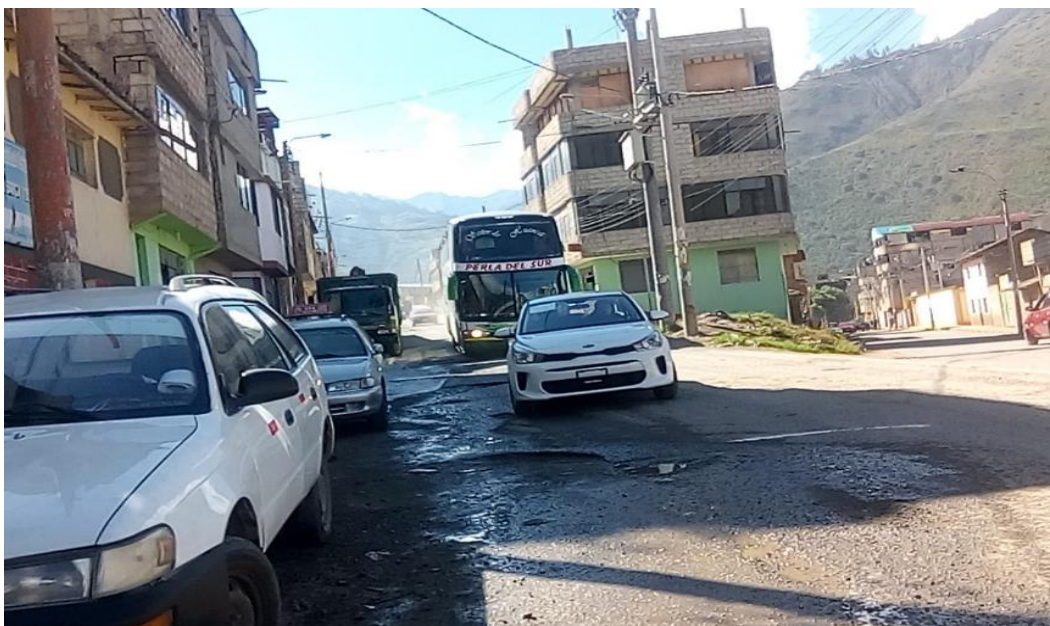
Fotografías 15: Se puede apreciar los daños ocasionados por las diferentes cargas vehiculares.

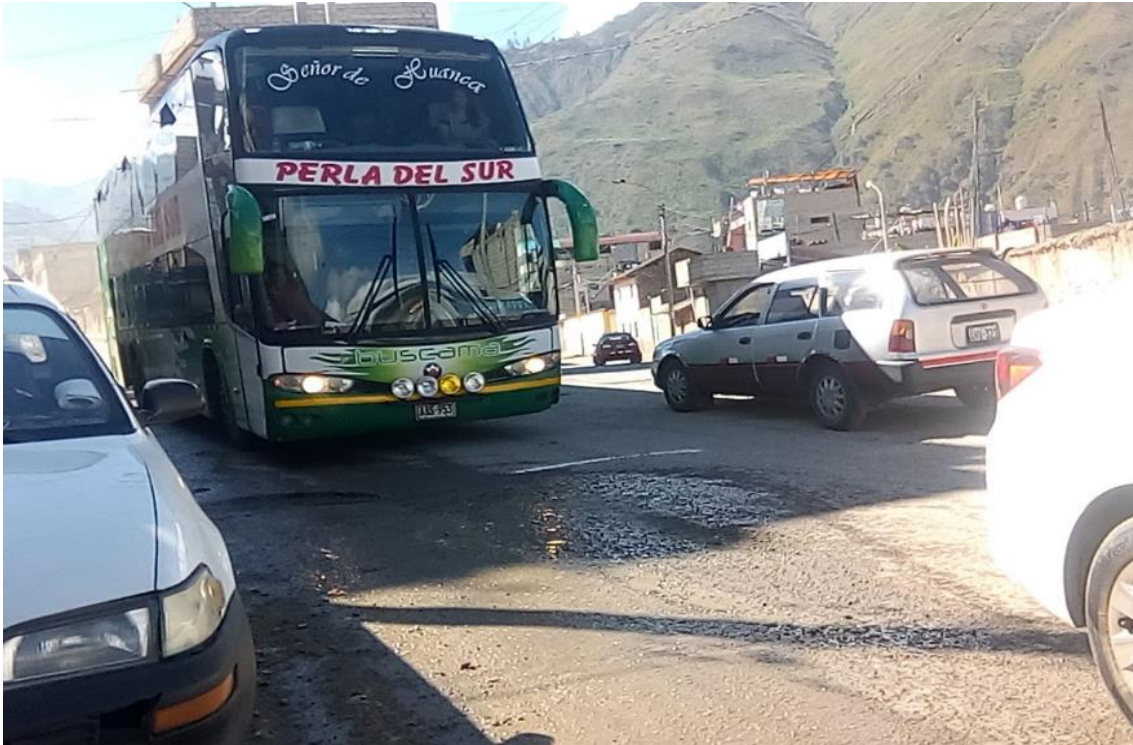
Fotografías 16: Se puede apreciar los daños ocasionados por las diferentes cargas vehiculares.

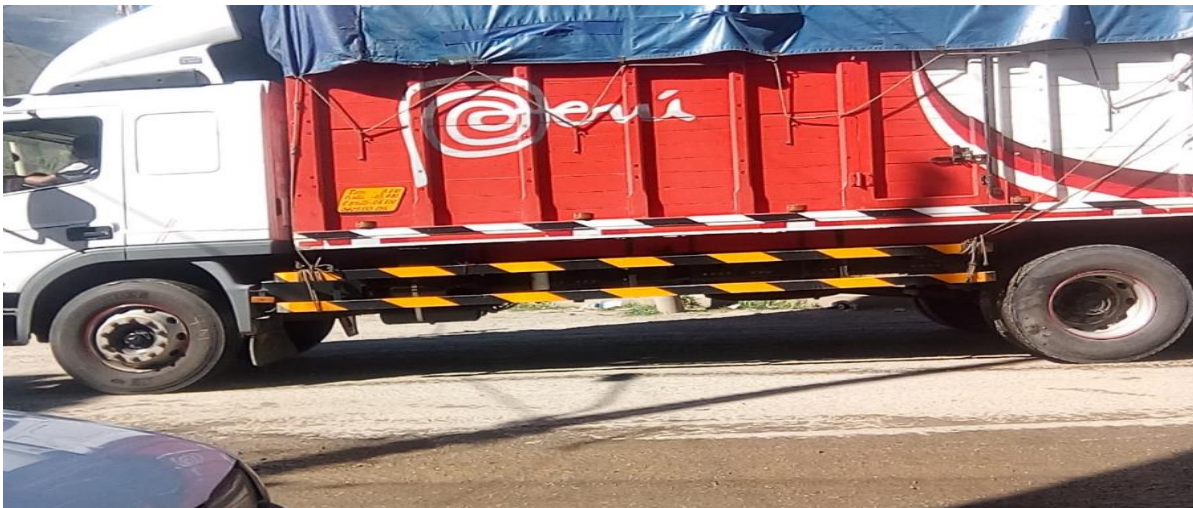
Fotografías 17: Se puede apreciar los daños ocasionados por las diferentes cargas vehiculares.
