**UNIVERSIDAD ALAS PERUANAS**

**TESIS**

**“EVALUACIÓN DE LA GESTIÓN DE PAVIMENTOS EN LA  
REHABILITACIÓN VIAL DE LA CIUDAD DE PIURA, 2017”**

**Br. JOSE WALTER ARRASCUE QUIROZ**

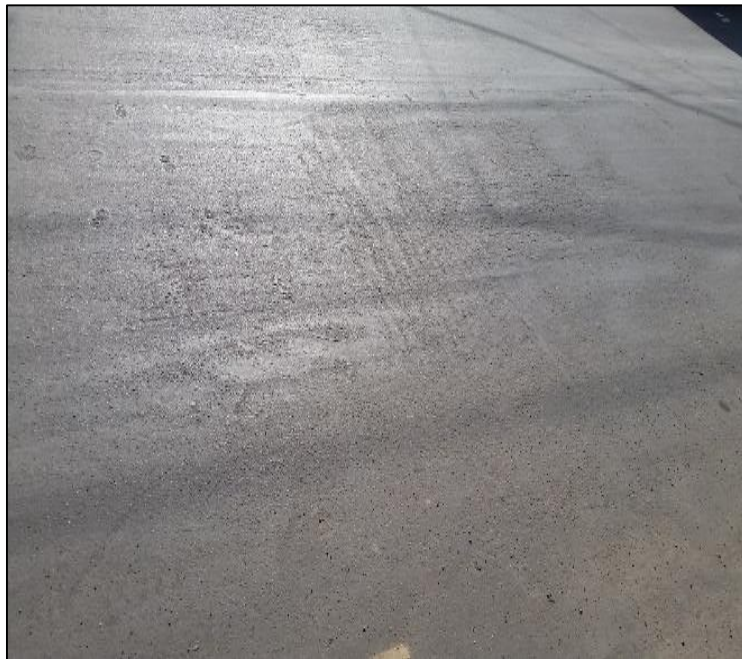
*Figura 08: Desnivel entre pavimento existente y nuevo*

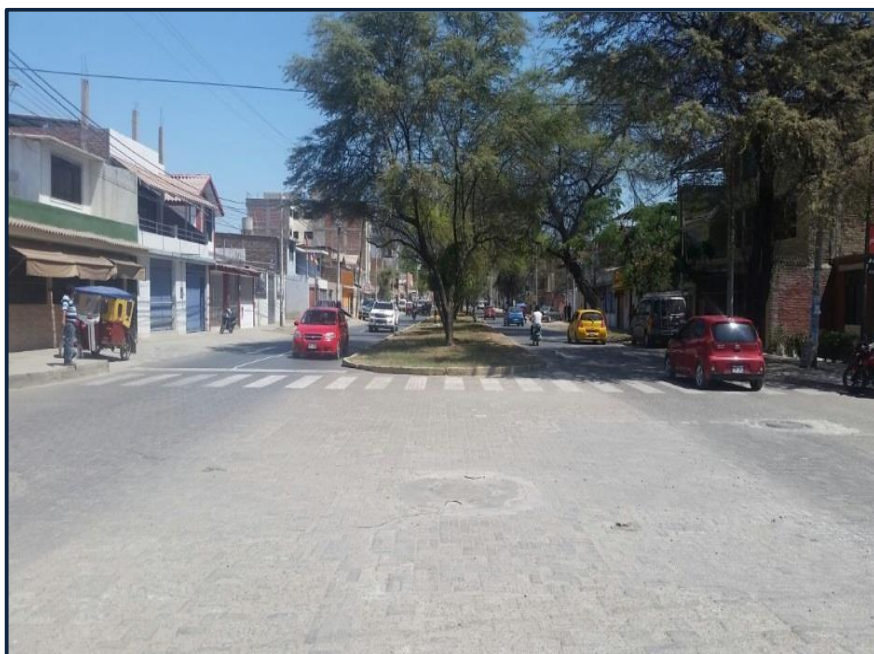
*Figura 10: Intersección Donde no se colocó el adoquinado*

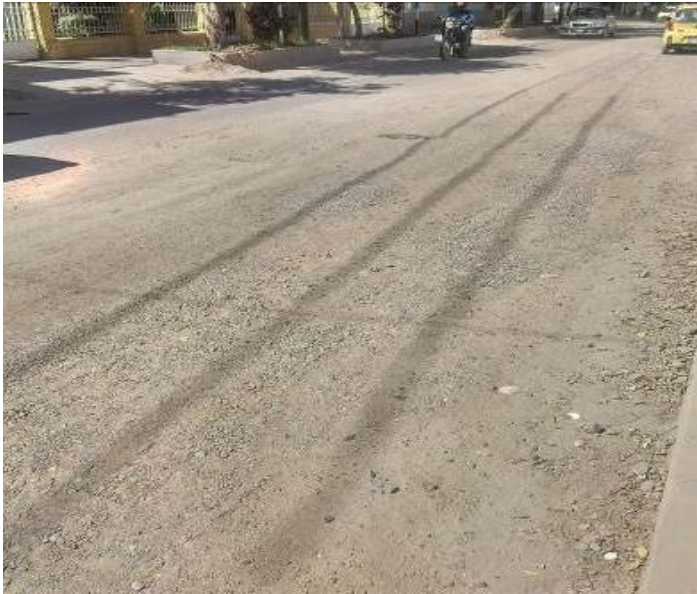
<b>Av. Huancavelica Cuadra 11 y 12</b>	
<b>Descripcion de la Actividad</b>	<b>Pérdida de la carpeta asfáltica</b>
<b>Foto</b>

<b>Observación</b>	<b>Reconocimiento de la pérdida asfáltica a rehabilitar.</b>

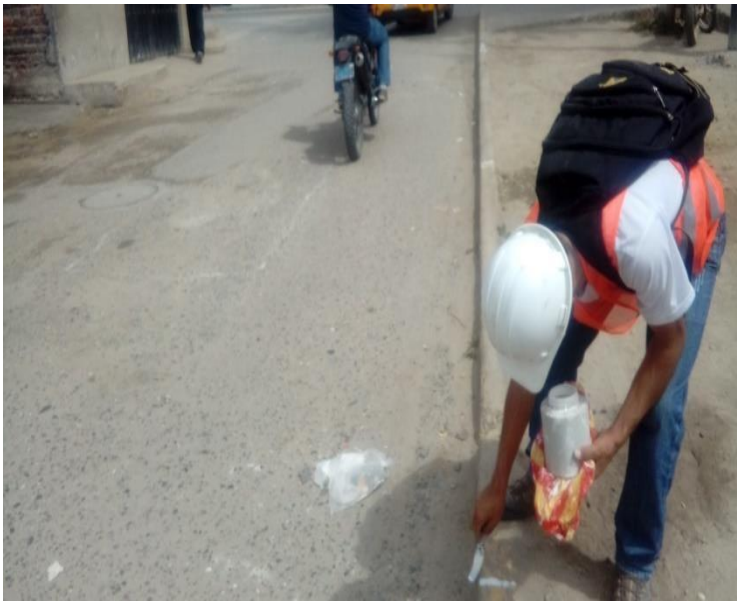
<b>Av. Huancavelica Cuadra 11 y 12</b>	
<b>Descripción de la Actividad</b>	<b>Marcación De Puntos A Rehabilitar</b>
<b>Foto</b>

<b>Observación</b>	<b>Perdida de la base granular, la cual se encuentra Contaminada</b>

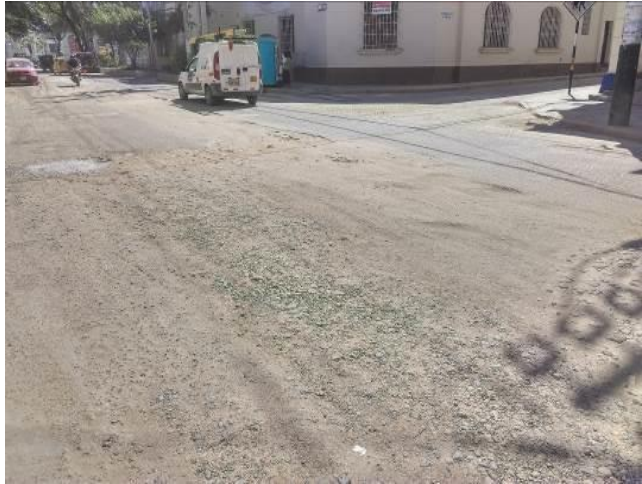
<b>Av. Loreto</b>	
<b>Descripcion De La Actividad</b>	<b>Reconocimiento actual del terreno a rehabilitar.</b>
<b>Foto</b>

<b>Observación</b>	<b>Perdida de la carpeta asfáltica, lo que resta se encuentra desgastada con exposición de los agregados.</b>

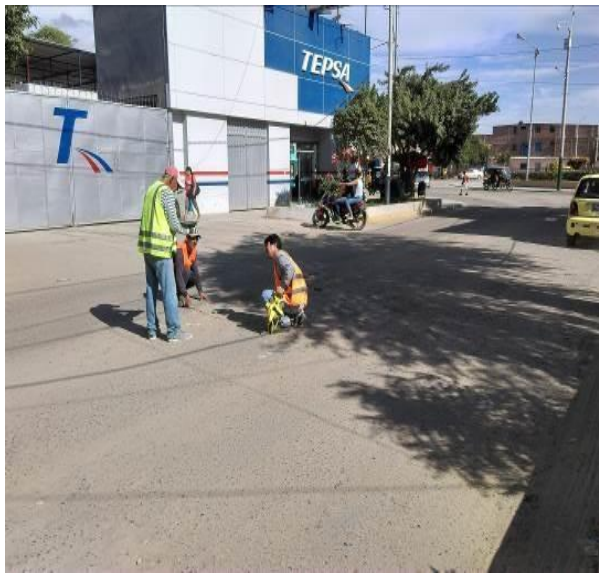
<b>Av. Loreto</b> <b>A Inmediaciones Del Ovalo Bolognesi</b>	
<b>Descripcion De La Actividad</b>	<b>Medición de la calzada a rehabilitar</b>
<b>Foto</b>

<b>Observación</b>	<b>Los baches y la carpeta asfáltica restante presenta desgaste, exposición de los agregados, surcos.</b>

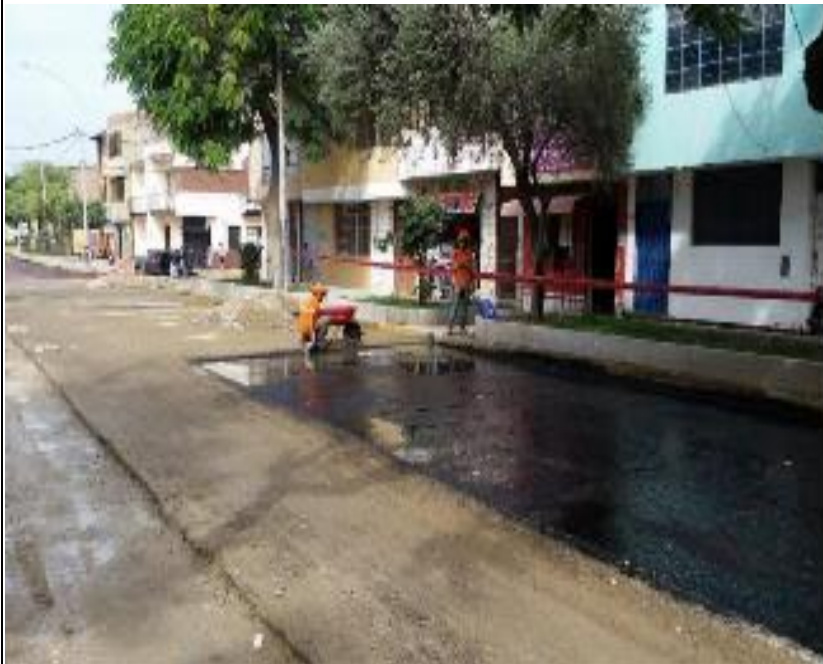
<b>Avenida Loreto Cuadras 9, 10 Y 11, Entre Ovalo Grau – Ovalo Bolognesi</b>	
<b>Descripcion De La Actividad</b>	<b>Limpieza de cortes por lluvias.</b>
<b>Foto</b>

<b>Observación</b>	<b>Secciones imprimadas con agua por lluvias.</b>

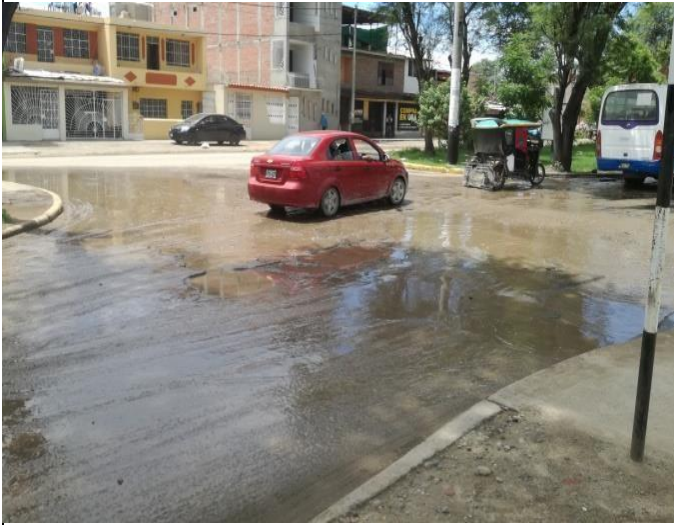
<b>AV. VICE</b>	
<b>Descripcion De La Actividad</b>	<b>Tramo a Rehabilitar por deformaciones en el pavimento.</b>
<b>Foto</b>

<b>Observación</b>	<b>Pérdida de la carpeta asfáltica, pérdida de parte de la base y la restante contaminada en casi todo el ancho de la calzada, lo que resta de carpeta asfáltica, se encuentra desgastada con exposición de los agregados.</b>

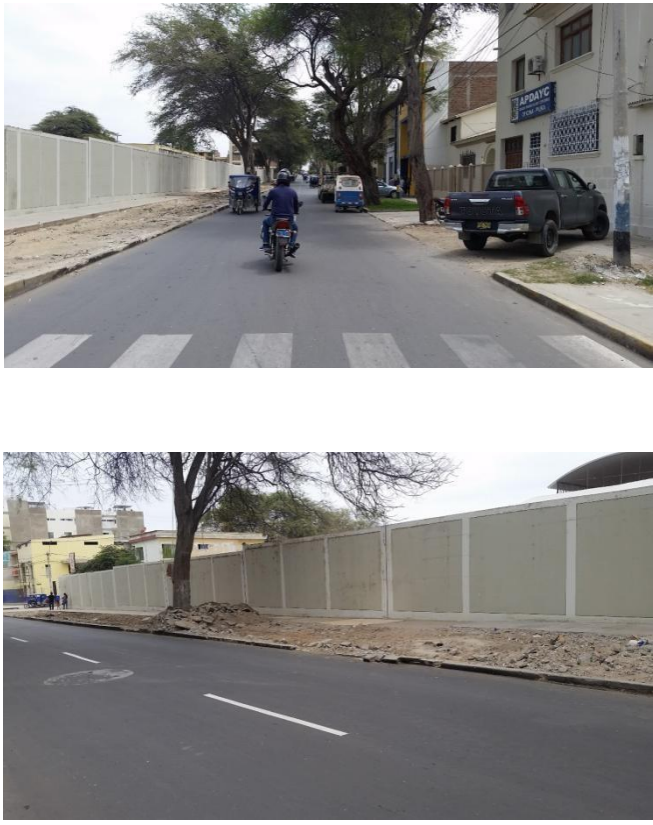
Cuadro N°24: Av. Huancavelica, Sardineles Deteriorados.

<b>observación</b>	<b>Los sardineles se encuentran deteriorados e inservibles, se aprecia montículos de una demolición ya que antes existía una feria permanente.</b>

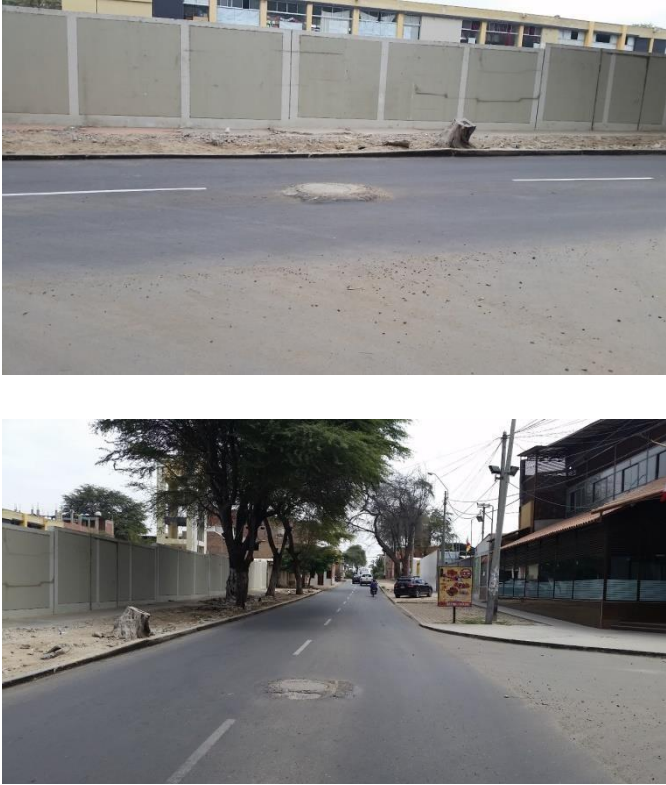
<b>Av. Huancavelica</b> <b>Tramo entre la av. Richard gushing – Av. San Martin.</b>	
<b>Descripcion De La Actividad</b>	<b>Buzón a Desnivel</b>
<b>Foto</b>

<b>Observación</b>	<b>Buzón a desnivel de pavimento flexible terminado (Buzón elevado) quedando como obstáculo para el tránsito vehicular.</b>

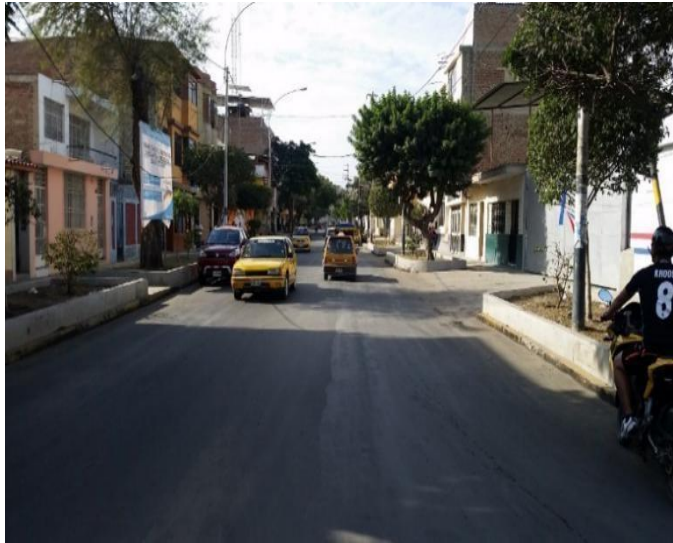
<b>Av. Loreto Vista De Ovalo Bolognesi Hacia Ovalo Grau.</b>	
<b>Descripcion de la actividad</b>	<b>Pavimento concluido y acceso a vehículos y peatones.</b>
<b>Foto</b>

<b>Observación</b>	<b>Sin Señalización.</b>

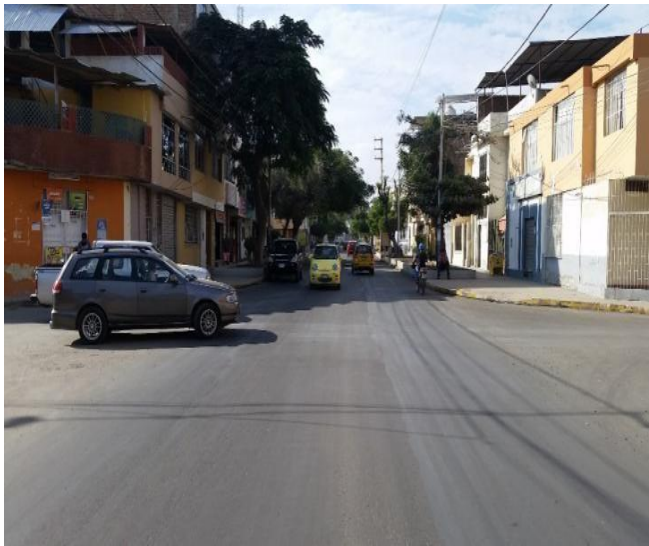
<b>Av. Loreto</b> <b>Ovalo Bolognesi Hacia Ovalo Grau</b>	
<b>Descripcion De La Actividad</b>	<b>Instalación del Slurry Seal con emulsión asfáltica.</b>
<b>Foto</b>

<b>Observación</b>	<b>Se puede observar el pavimento flexible de dos colores un gris oscuro y un gris claro debido a que fue rehabilitado en la calzada pero no del todo.</b>

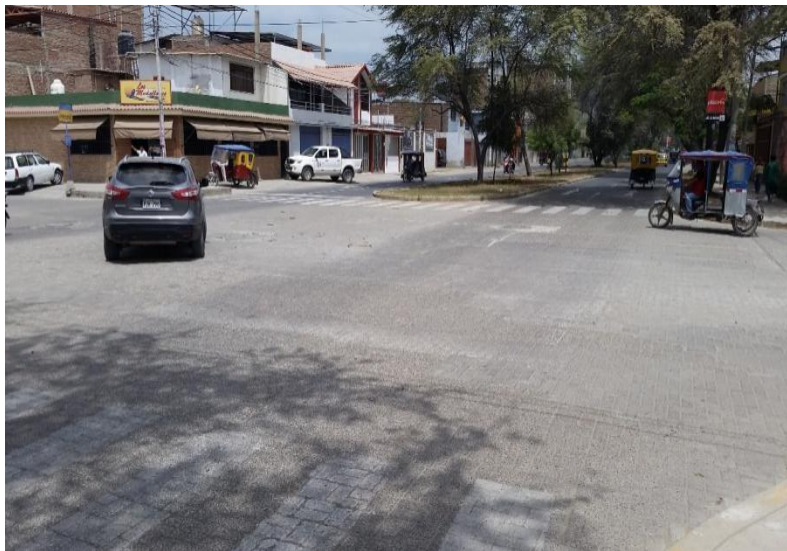
<b>Av. Vice</b> <b>Av. Vice Vista De Jr. Tambogrande Hacia Prolongación Grau.</b>	
<b>Descripcion De La Actividad</b>	<b>Pavimento rehabilitado y habilitado</b>
<b>Foto</b>

<b>Observación</b>	<b>La intersección está en un estado de desgaste y deformación de adoquinado. No se ve rehabilitación de dicha intersección conforme dice en expediente técnico.</b>

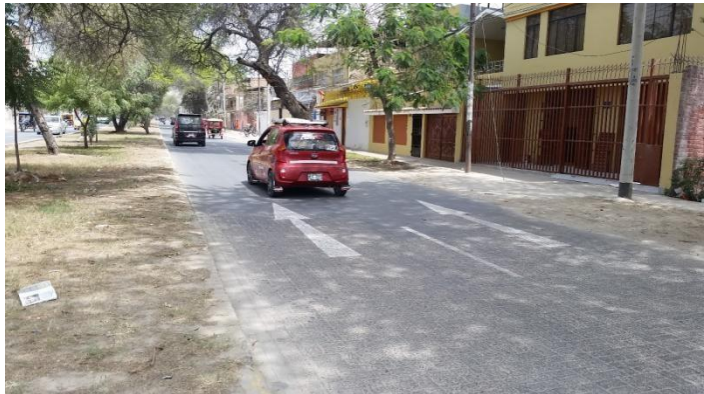
<b>AV. VICE</b> <b>Av. Vice Vista De Jr. Tambogrande Hacia Prolongación Grau.</b>	
<b>Descripcion De La Actividad</b>	<b>Pavimento rehabilitado y habilitado</b>
<b>Foto</b>

<b>Observación</b>	<b>Pavimento flexible rehabilitado y el pavimento adoquinado; este último viendo que se encuentran desgastado. Se aprecia que no existe sardinel y la señalización en la vía.</b>

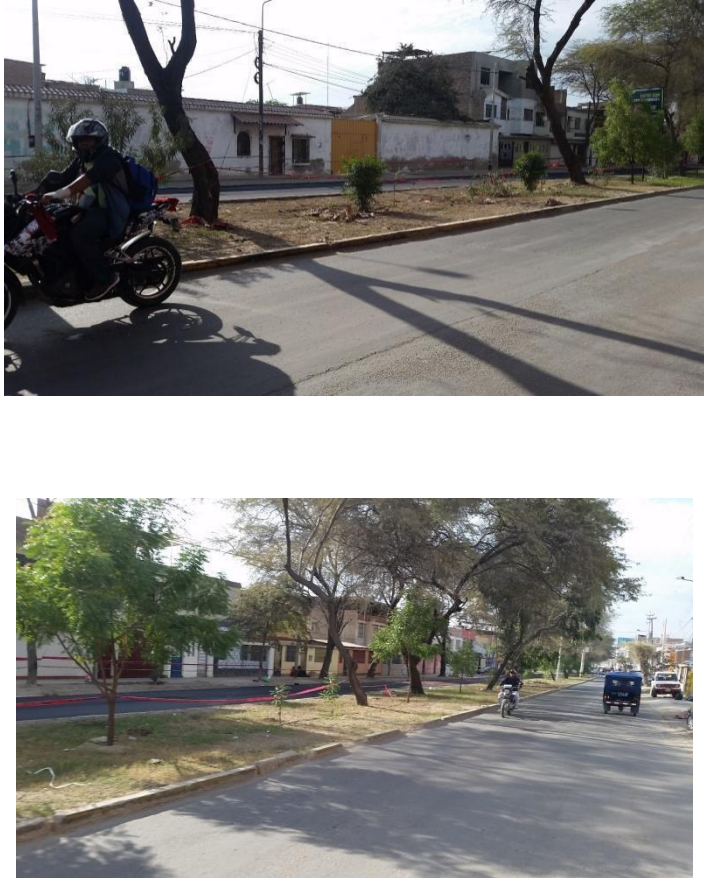
<b>Av. Vice</b>	
<b>Descripcion De La Actividad</b>	<b>Pavimento rehabilitado y habilitado</b>
<b>Foto</b>

<b>Observación</b>	<ul style="list-style-type: none"><li>➤ <b>Se aprecia el pavimento rehabilitado y el existente haciendo un pequeño desnivel.</b></li><li>➤ <b>Se aprecia que la señalización aun no es realizado y se ve que los sardineles están en estado de deformación y demolidos en tramos.</b></li></ul>

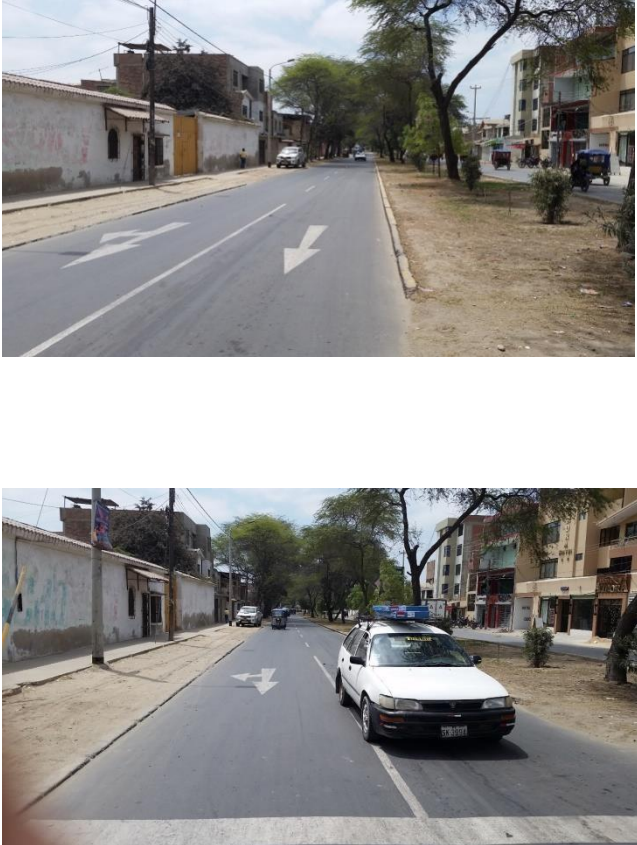
<b>Av. Vice</b> <b>Desde Prolongación Grau Hacia Prolongación Sánchez Cerro.</b>	
<b>Descripcion De La Actividad</b>	<b>Pavimento rehabilitado y habilitado al transito</b>
<b>Foto</b>

<b>Observación</b>	<b>Av. totalmente habilitada y señalizada, aun aparecen los problemas de la existencia de sardinel en ambas vías.</b>
