UNIVERSIDAD ALAS PERUANAS
FACULTAD DE INGENIERIAS Y ARQUITECTURA

TESIS

**“DIAGNOSTICO Y ANALISIS DEL ESTADO
SITUACIONAL DEL PAVIMENTO RIGIDO DE LA AV.
ANTONIO LORENA, APLICANDO EL METODO
INDICE DE CONDICION DEL PAVIMENTO (PCI) EN
EL DISTRITO DE SANTIAGO – CUSCO, 2016.”**

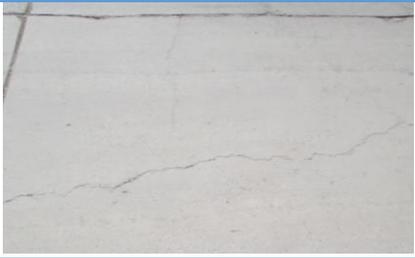
TIPO DE FALLA	IMAGEN	POSIBLES SOLUCIONES
Grieta Lineal

L : No se hace nada; Selle las grietas mayores a 3mm. M: Selle las grietas H: Selle las grietas; Parche de profundidad completa; Reemplace la losa
Grieta de Esquina

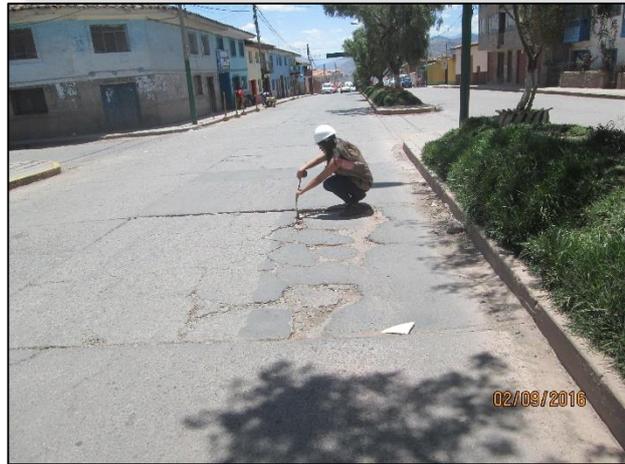
**Av. Antonio Lorena:
OBS: Análisis de las fallas
Del tramo N°1.**

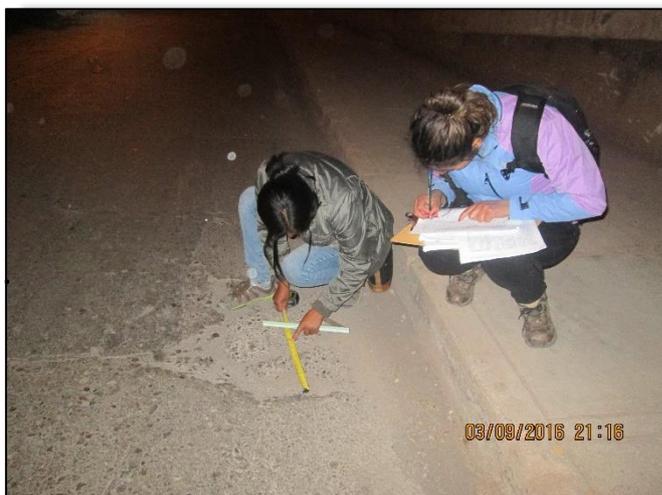
**Av. Antonio Lorena:
OBS: Midiendo el tipo, cantidad
Y severidad de los daños.**
