**FACULTAD DE INGENIERÍA Y ARQUITECTURA
ESCUELA PROFESIONAL DE INGENIERÍA CIVIL**

TESIS

**“ANÁLISIS DE LAS UNIDADES DE MUESTREO PARA LA
MEJORA DE LA CONFIABILIDAD DEL ÍNDICE DE CONDICIÓN
DE PAVIMENTO FLEXIBLE PCI”**

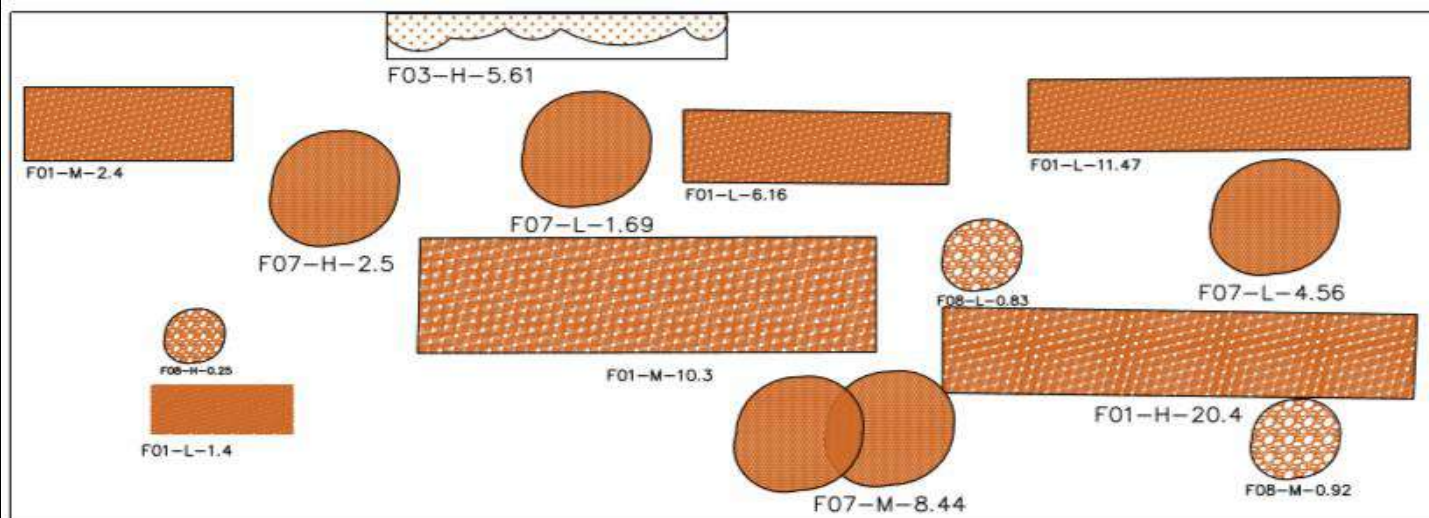
Código	Severidad	Área afectada	observación
F 01	M	2,4	
F 01	L	1,4	
F 07	H	2,5	
F 07	L	1,69	
F 01	M	10,3	
F 01	L	6,16

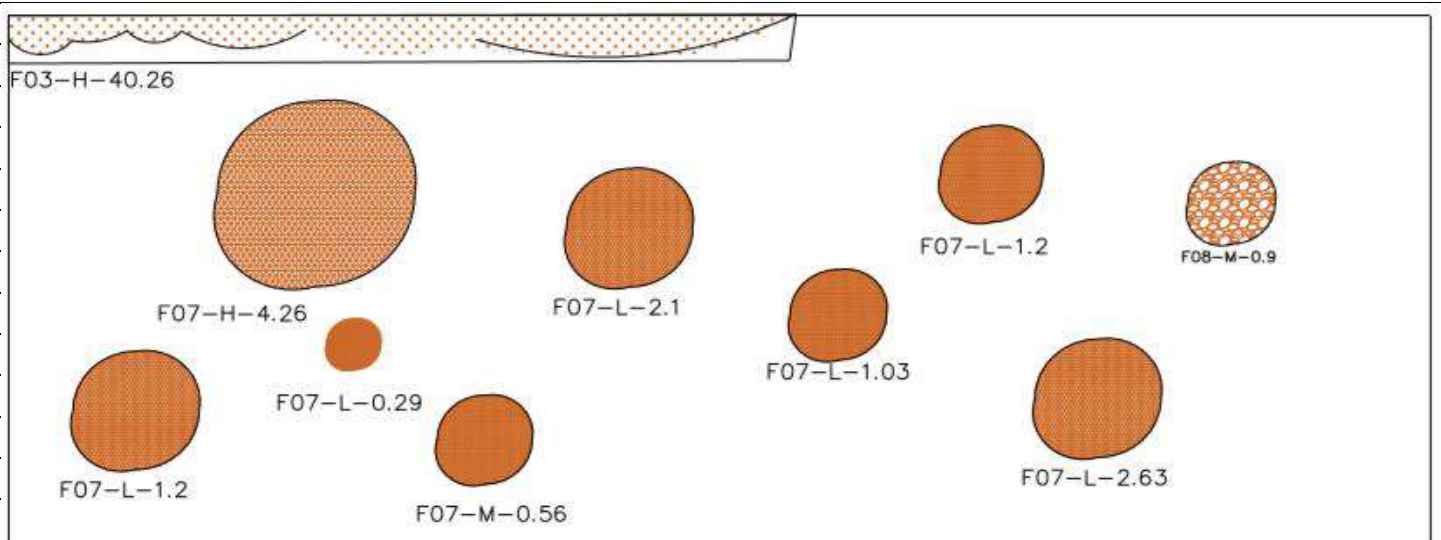
Código	Severidad	Área afectada	observación
F 03	H	40,26	
F 07	H	4,26	
F 07	L	1,2	
F 07	L	0,29	
F 07	M	0,56	
F 07	L	2,1	
F 07	L	1,03	
F 07	L	2,63	
F 08	M	0,9	
F 07	M	1,98

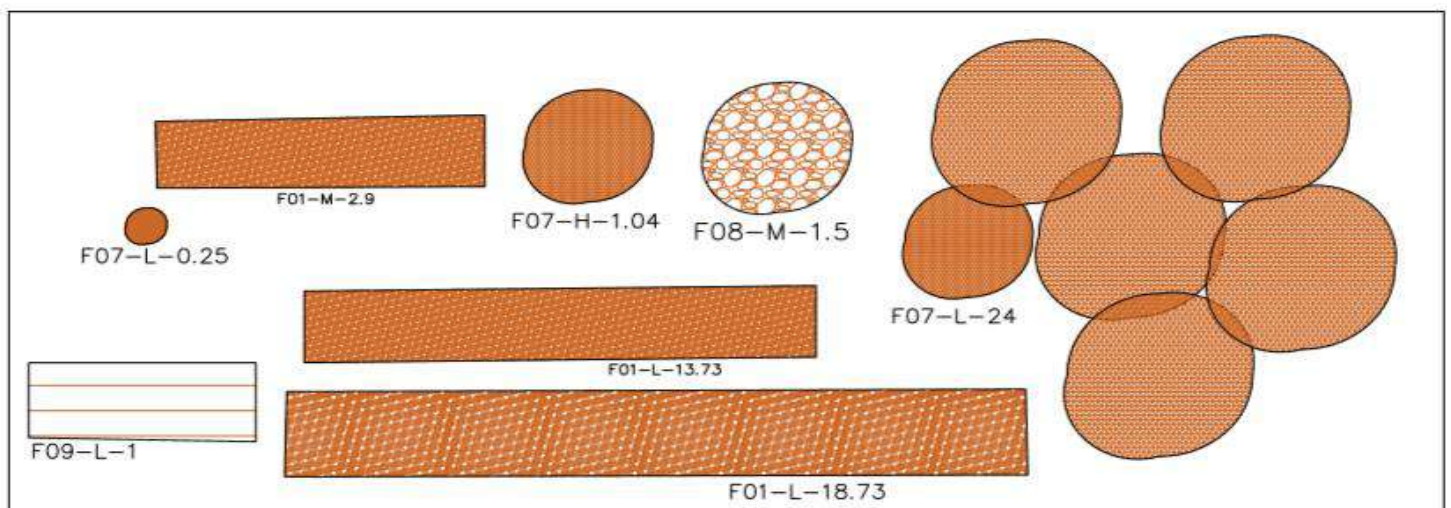
Código	Severidad	Área afectada	observación
F 01	M	2,9	
F 07	L	0,25	
F 09	L	1	
F 07	L	24	
F 01	L	13,73	
F 01	L	18,73	
F 07	H	1,04	
F 08	M	1,4

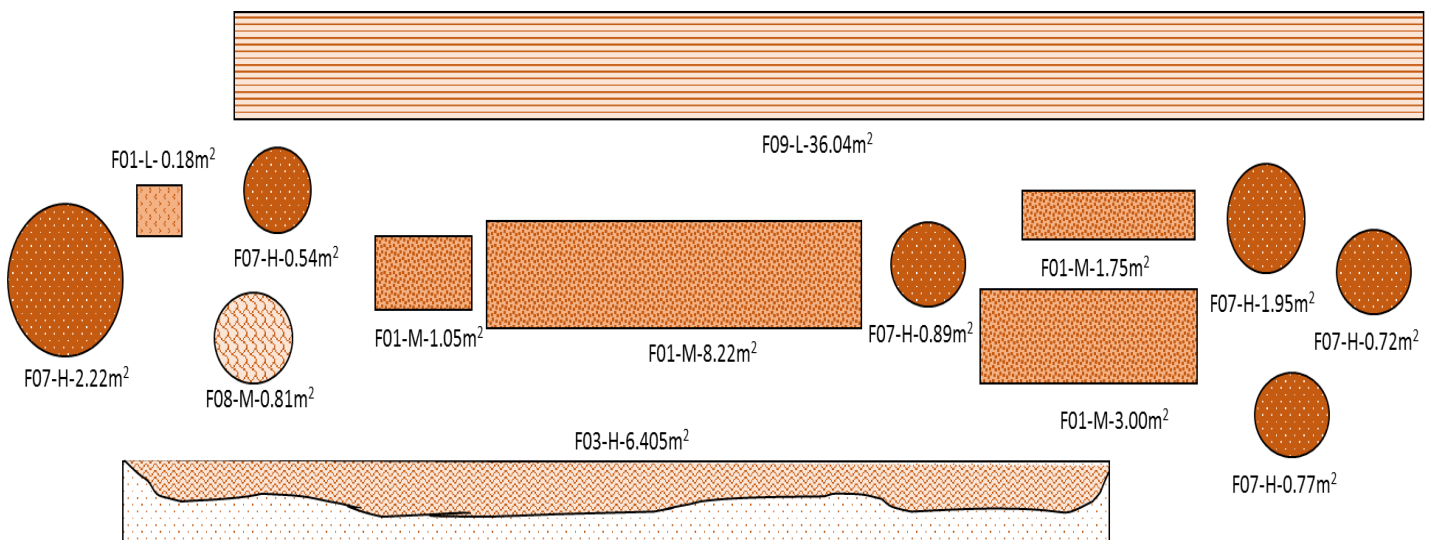
Código	Severidad	Área afectada	observación
F07	H	2,22	
F01	L	0,18	
F08	M	0,81	
F07	H	0,54	
F03	H	6,405	
F01	M	1,05	
F01	M	8,22	
F09	L	36,4	
F07	H	0,89	
F01	M	3	
F01	M	1,75	
F07	H	1,95	
F07	H	0,72	
F07	H	0,77

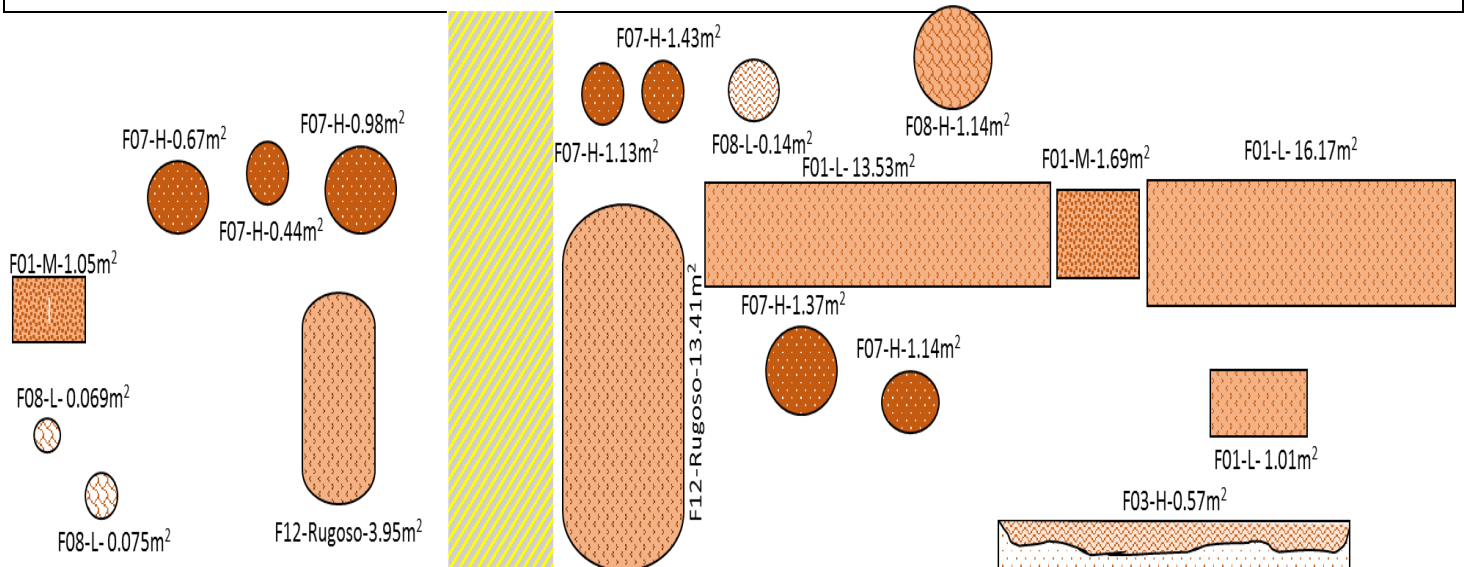
Código	Severidad	Área afectada	observación
F08	L	0,069	
F08	L	0,075	
F01	M	1,05	
F07	H	0,67	
F07	H	0,44	
F07	H	0,98	
F12	RUG	3,95	
F12	RUG	13,41	
F08	L	0,14	
F07	H	1,31	
F07	H	1,43	
F01	L	13,53	
F07	H	1,32	
F07	H	1,37	
F08	H	1,09	
F01	M	1,69	
F03	H	0,57	
F01	L	16,17	
F01	L	1,01	
F08	L	0,3

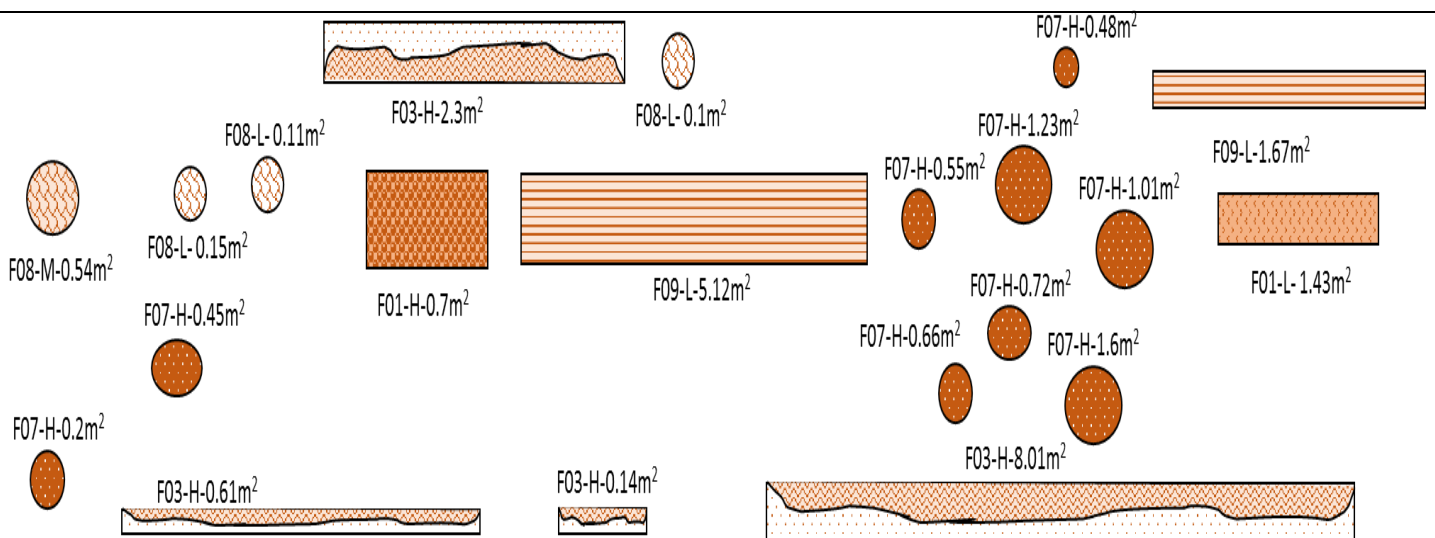
Código	Severidad	Área afectada	observación
F07	H	0,2	
F08	M	0,54	
F03	H	0,61	
F07	H	0,45	
F08	L	0,15	
F08	L	0,11	
F01	H	0,7	
F03	H	2,3	
F08	L	0,1	
F09	L	5,12	
F03	H	0,14	
F07	H	0,55	
F03	H	8,01	
F07	H	0,66	
F07	H	0,72	
F07	H	1,01	
F07	M	0,48	
F07	H	1,6	
F07	H	1,23	
F01	L	1,41	
F09	L	1,67

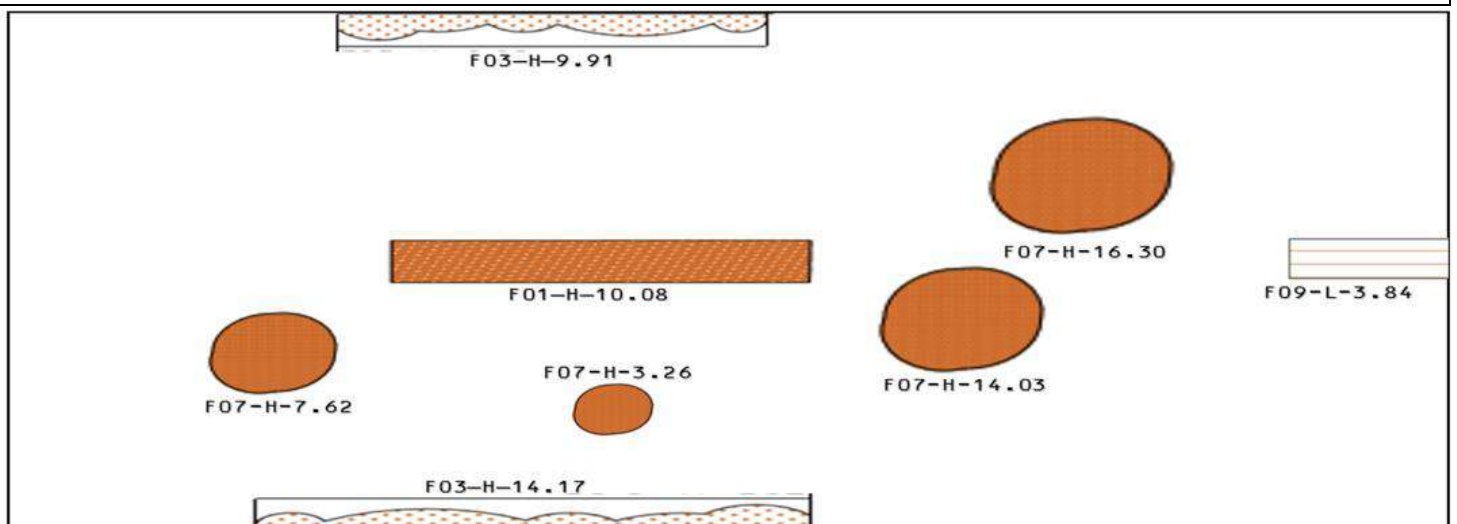
Código	Severidad	Área afectada	observación
F01	H	10,08	
F03	H	14,17	
F03	H	9,91	
F07	H	3,26	
F07	H	14,03	
F07	H	16,3	
F07	H	7,62	
F09	L	3,84

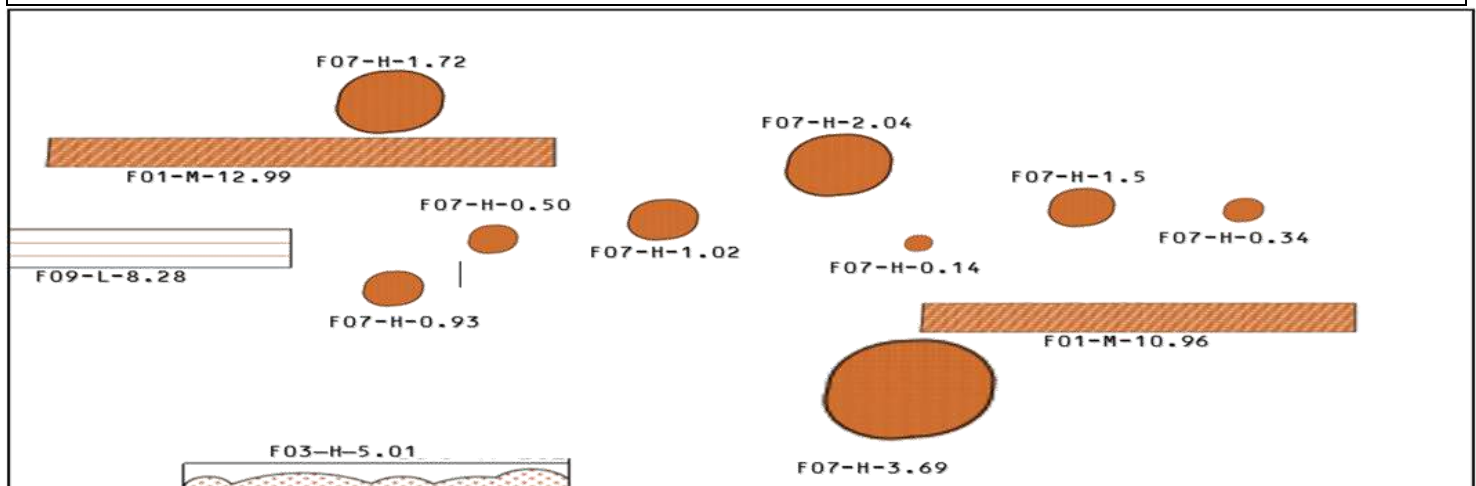
Código	Severidad	Área afectada	observación
F01	M	12,99	
F01	M	10,96	
F03	H	5,01	
F07	H	0,93	
F07	H	0,5	
F07	H	1,02	
F07	H	2,04	
F07	H	0,14	
F07	H	1,5	
F07	H	0,34	
F07	H	3,69	
F07	H	1,72	
F09	L	8,28

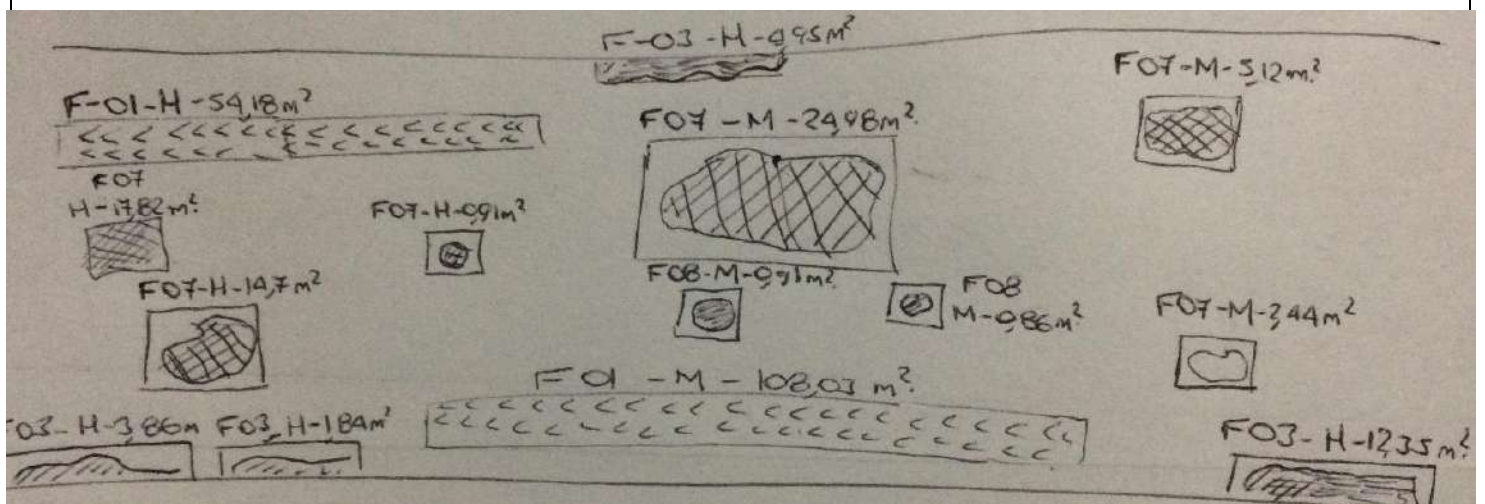
Código	Severidad	Área afectada	observación
F 01	H	54,18	
F 01	M	108,3	
F 07	H	17,82	
F 03	H	4,95	
F 07	H	14,7	
F 03	H	3,86	
F 03	H	1,84	
F 07	H	0,91	
F 07	M	24,68	
F 08	M	0,91	
F 08	L	0,86	
F 07	M	5,12	
F 07	M	2,44	
F 03	H	12,35

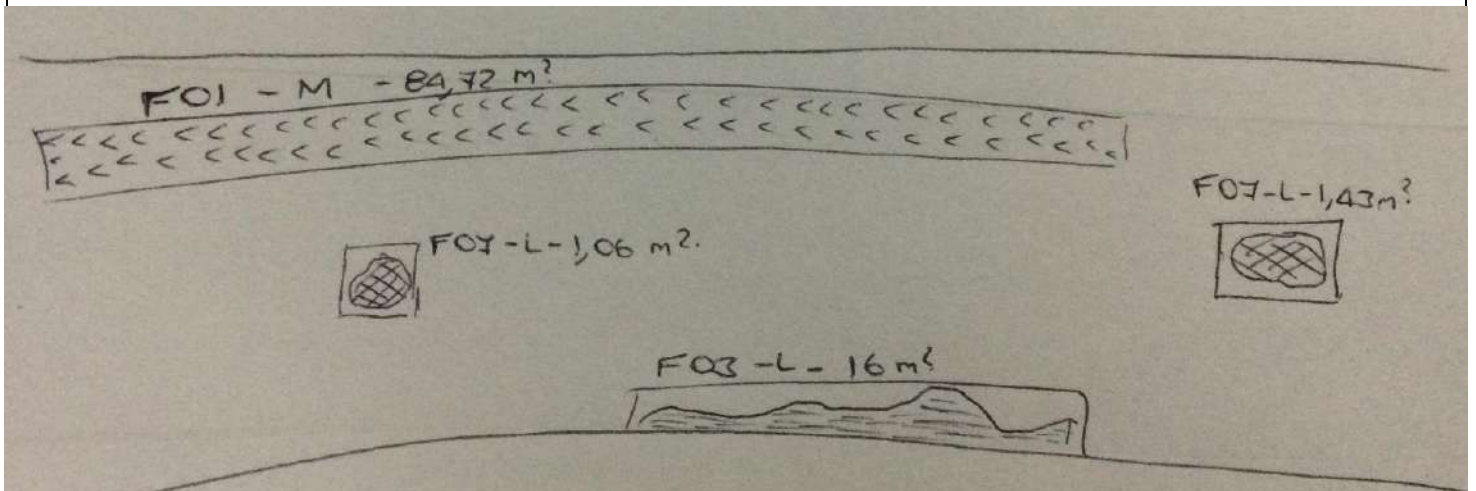
Código	Severidad	Área afectada	observación
F 01	M	84,72	
F 03	L	16	
F 07	L	1,06	
F 07	L	1,43

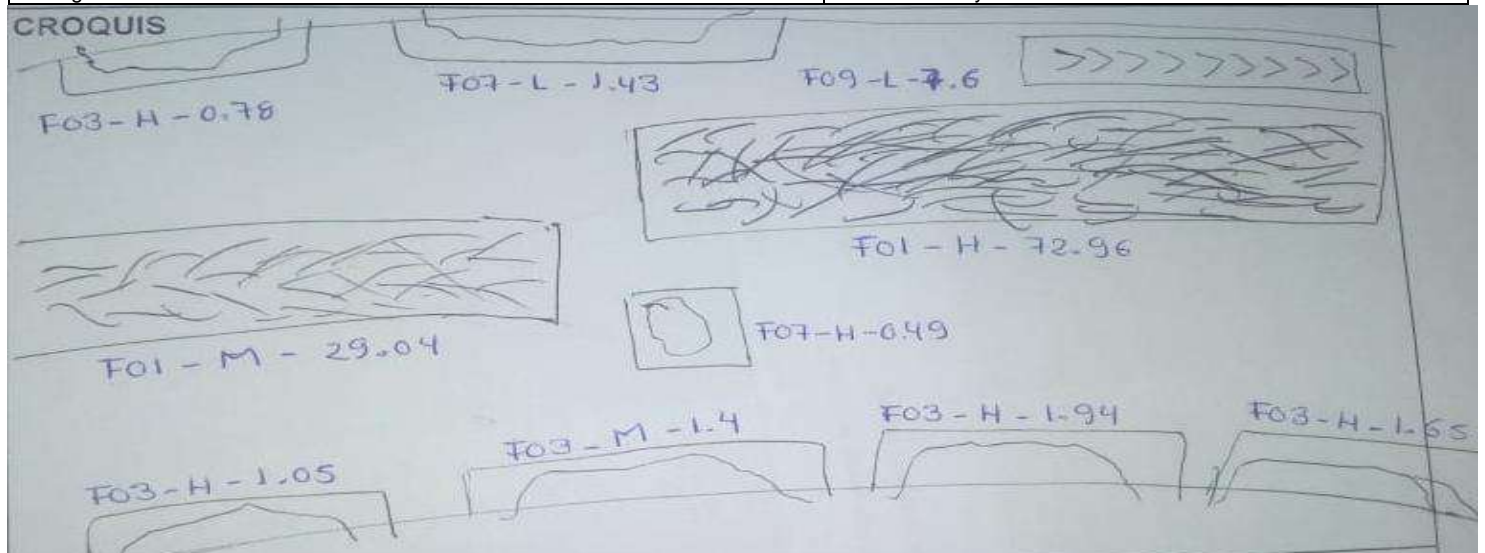
Código	Severidad	Área afectada	observación
F 03	H	1,05	
F 01	M	29,04	
F 03	H	0,78	
F 07	L	1,43	
F 03	M	1,4	
F 03	H	1,94	
F 03	H	1,65	
F 07	H	0,49	
F 01	H	72,96	
F 09	L	7,6

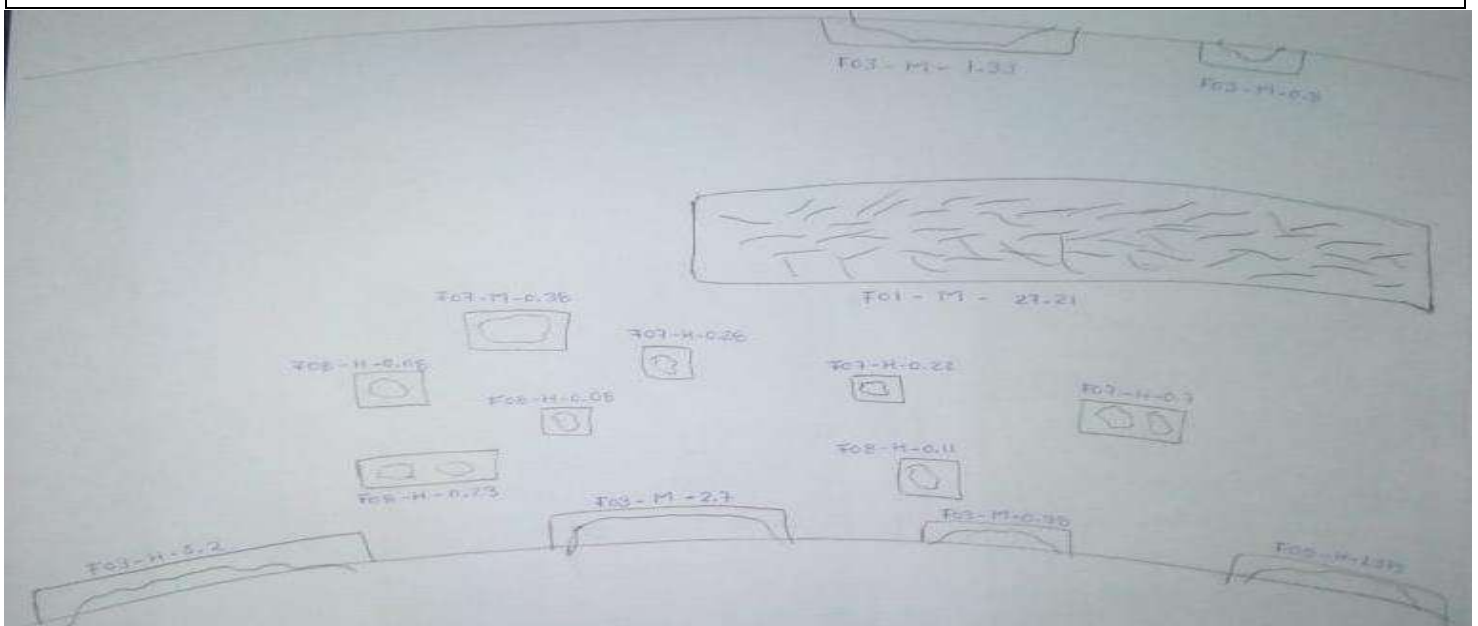
F 08	H	0,08
F 08	H	0,23
F 03	M	2,7
F 07	M	0,38
F 08	H	0,08
F 07	H	0,28
F 03	M	1,33
F 03	M	0,8
F 07	H	0,22
F 03	M	0,38
F 08	H	0,11
F 07	H	0,7
F 03	H	1,575
F 01	M	27,21

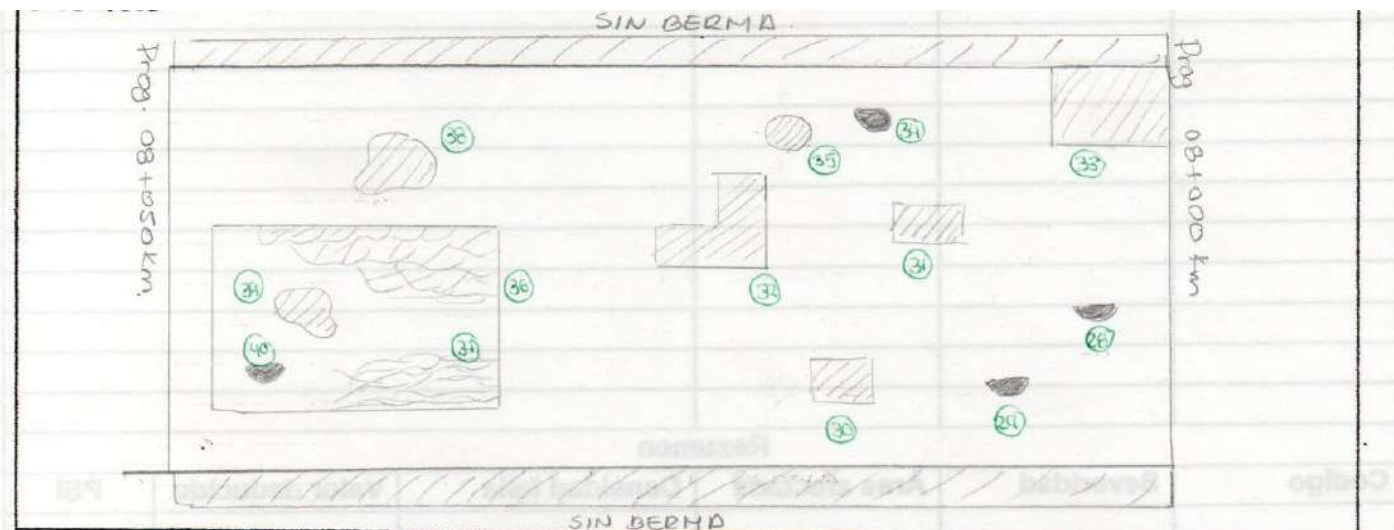
Código	Severidad	Área afectada	observación
F08	L	0.13	
F08	L	0.07	
F07	M	1.08	
F07	M	1.04	
F07	H	3.89	
F07	M	0.57	
F08	L	0.63	
F07	M	0.35	
F01	H	4.50	
F01	H	39.75	
F07	H	1.86	
F07	H	2.00	La falla de hueco y el parche se presentan en una zona donde hay falla de piel de cocodrilo de severidad alta.
F08	L	0.09

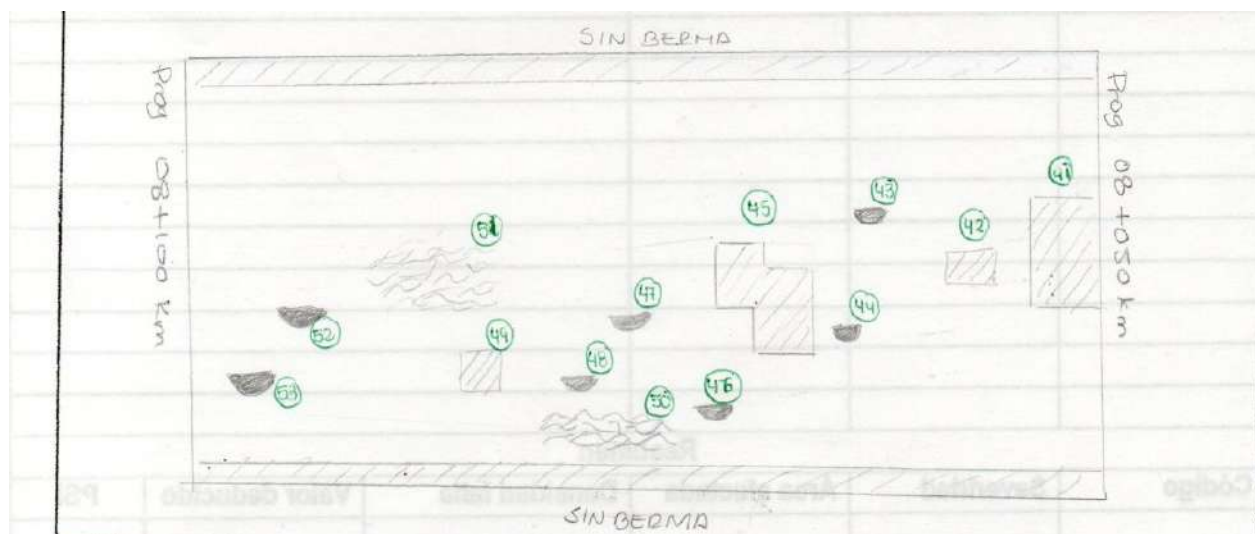
Código	Severidad	Área afectada	observación
F08	L	0,13	
F08	L	0,07	
F07	M	1,08	
F07	M	1,04	
F07	H	3,89	
F07	M	0,57	
F08	L	0,63	
F07	M	0,35	
F01	H	4,50	
F01	H	39,75	
F07	H	1,86	
F07	H	2,00	La falla de hueco y el parche se presentan en una zona donde hay falla de piel de cocodrilo de severidad alta.
F08	L	0,09

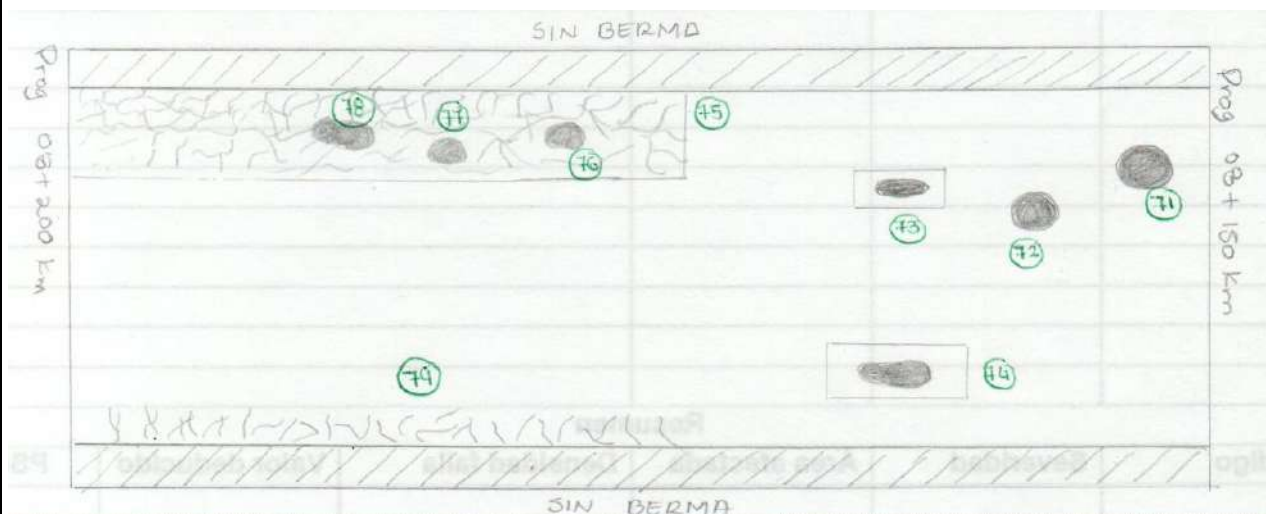
Código	Severidad	Área afectada	observación
F08	L	0,47	
F08	L	0,25	
F08	L	0,41	
F08	L	9,41	
F01	H	82,74	Falla de piel de cocodrilo presente en el 6° muestreo se extendía hasta el área del 7° muestreo, pero al ser mayor su área en el 6° muestreo se tomó en cuenta en este.
F08	L	0,19	Falla de hueco causada por la falla de piel de cocodrilo de severidad alta.
F08	L	0,54	
F08	L	0,03	
F03	H	25,00

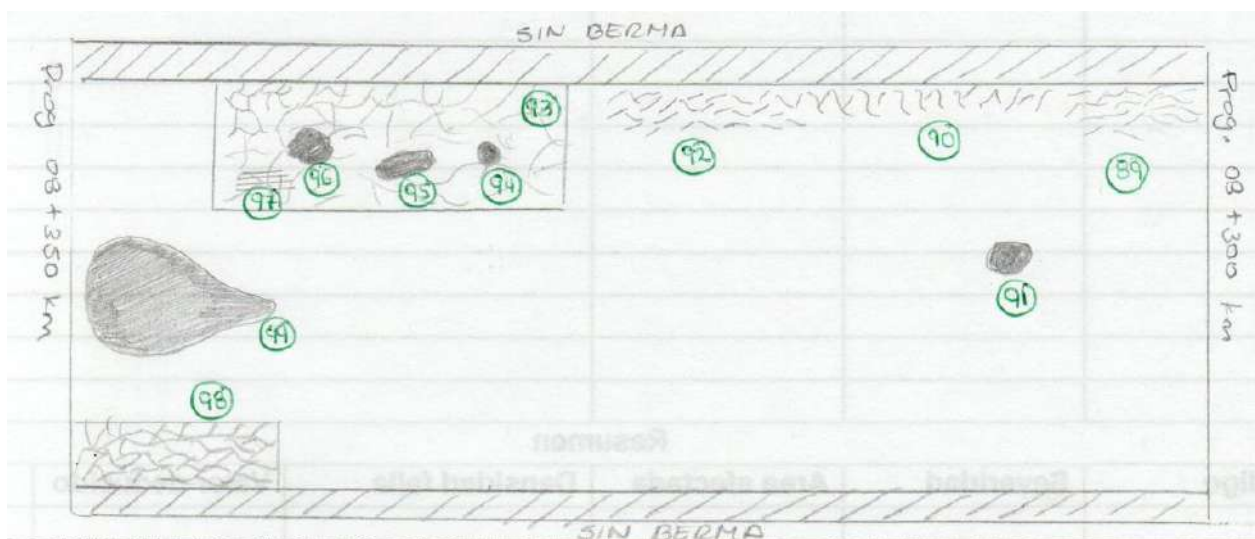
Código	Severidad	Área afectada	observación	
F01	M	3,78		
F03	H	1,15		
F08	L	0,20		
F01	L	3,96		
F01	H	73,50		
F08	M	0,28	Falla de hueco causada por falla de piel de cocodrilo de severidad alta.	
F08	L	1,79		
F08	M	0,20		
F09	M	0,79		
F01	M	H	23,84	
F08	H	22,05	Falla de hueco de gran magnitud en medio de una curva en forma de "s", que era rodeada por los vehículos debido a su elevada profundidad (6.50 cm).

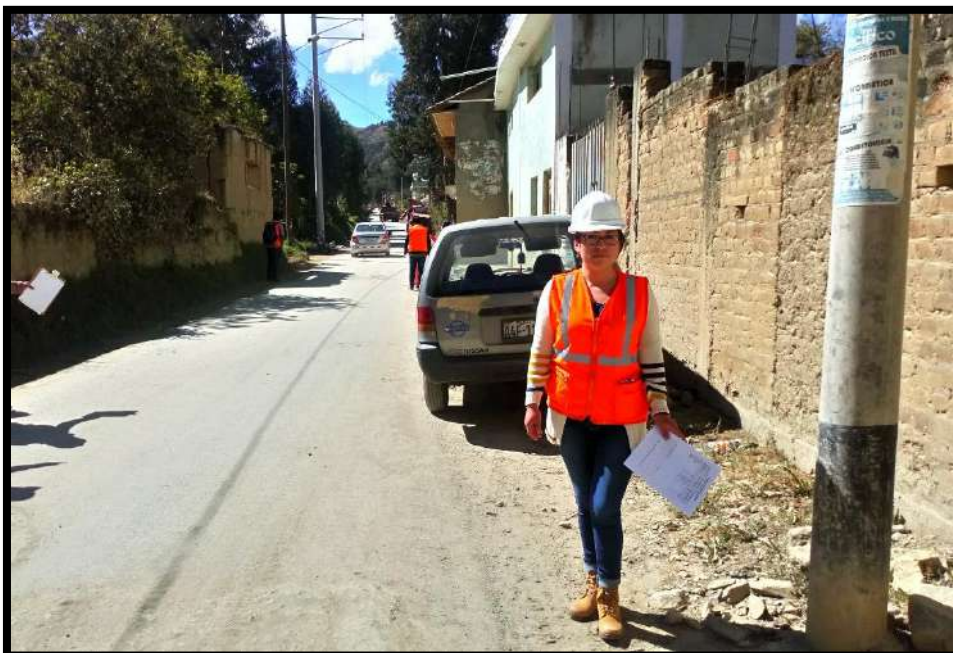
Anexo 1.3: Identificado de fallas en cada tramo
