TESIS

**PLANTEAMIENTO DE ESTRATEGIAS DE MANTENIMIENTO DEL
PAVIMENTO FLEXIBLE APLICANDO LA METODOLOGÍA VIZIR
PARA OPTIMIZAR LA TRANSITABILIDAD VEHICULAR EN LA AV.
JOSÉ MARÍA ARGUEDAS DEL DISTRITO DE SAN JERÓNIMO,
PROVINCIA DE ANDAHUAYLAS, REGIÓN APURÍMAC - 2018**

LUIS BORDA LLANTOY

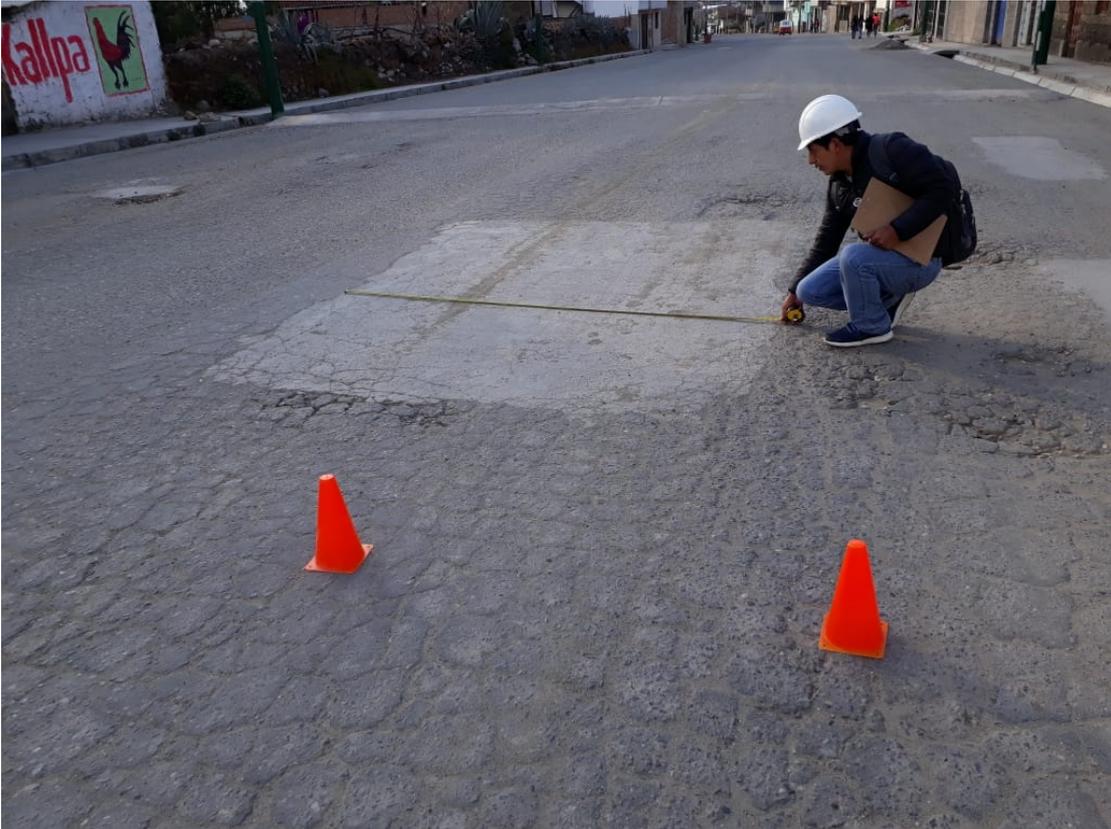
Fotografía 1: Se aprecia en la imagen la medida de parcheo realizado en el pavimento.

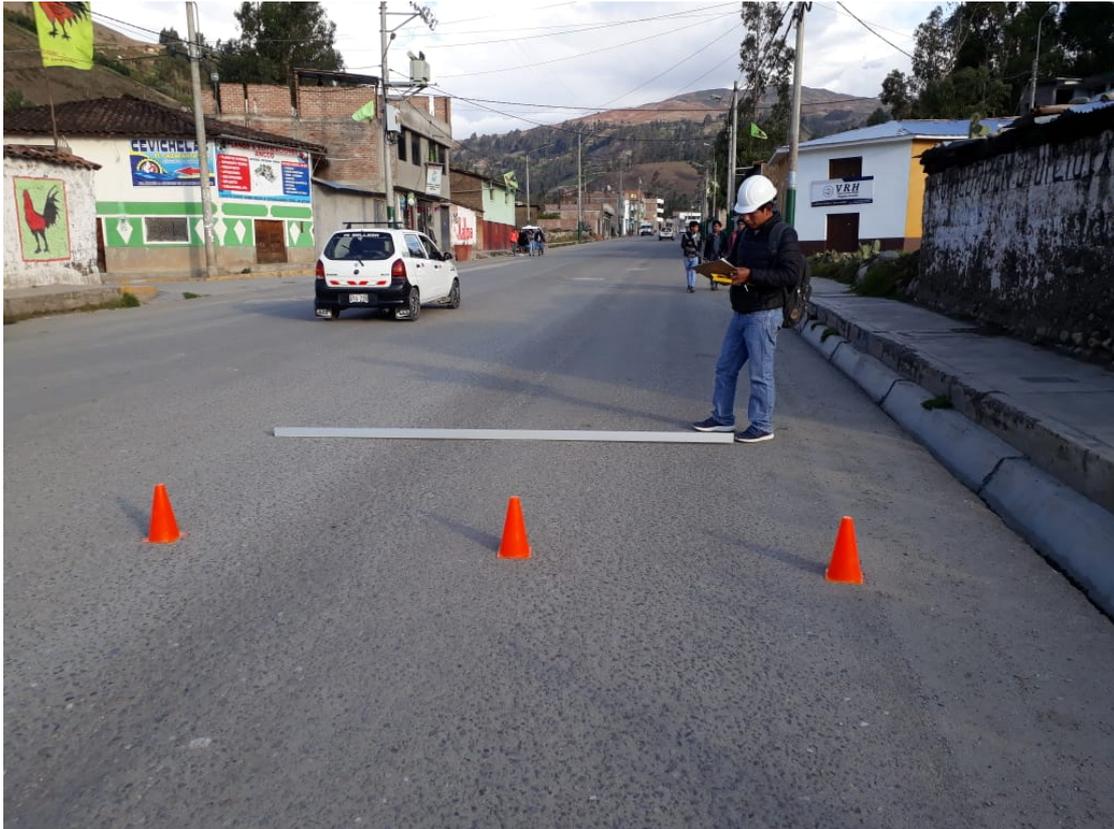
Fotografía 3: Se observa el registro en campo de las fallas del pavimento.

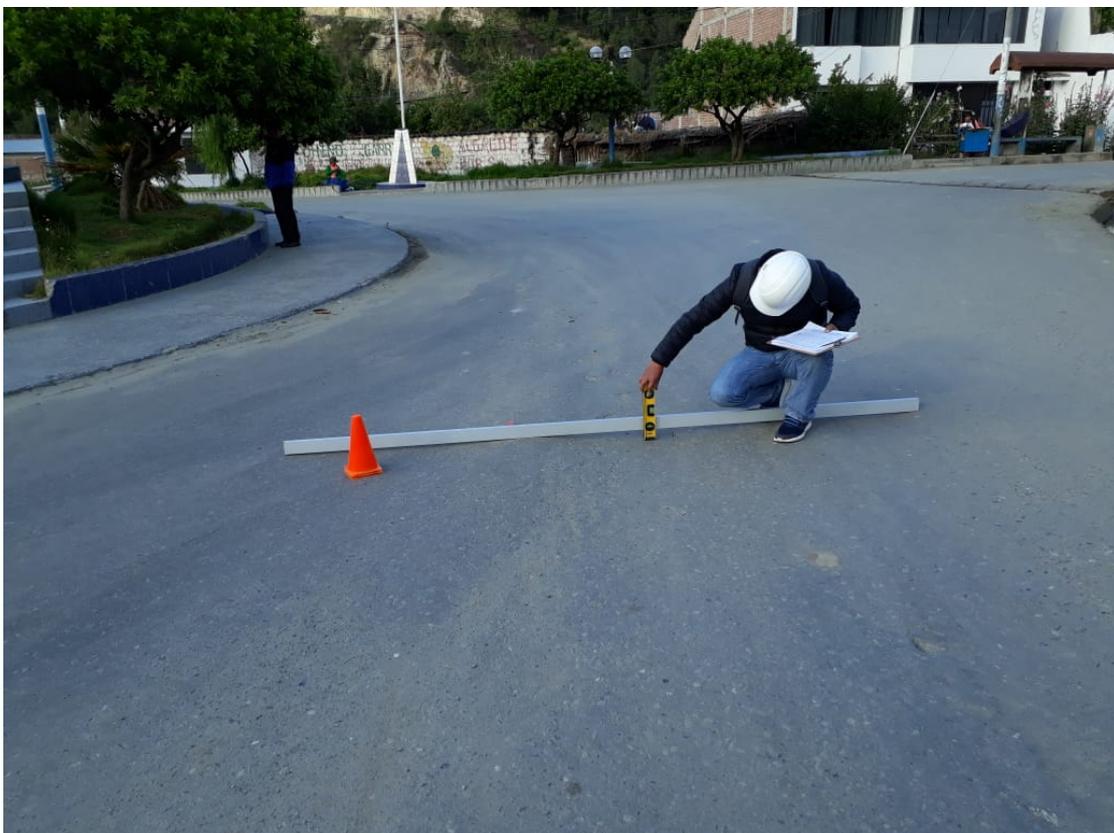
Fotografía 4: Se observa en la imagen la medida de la depresión longitudinal.

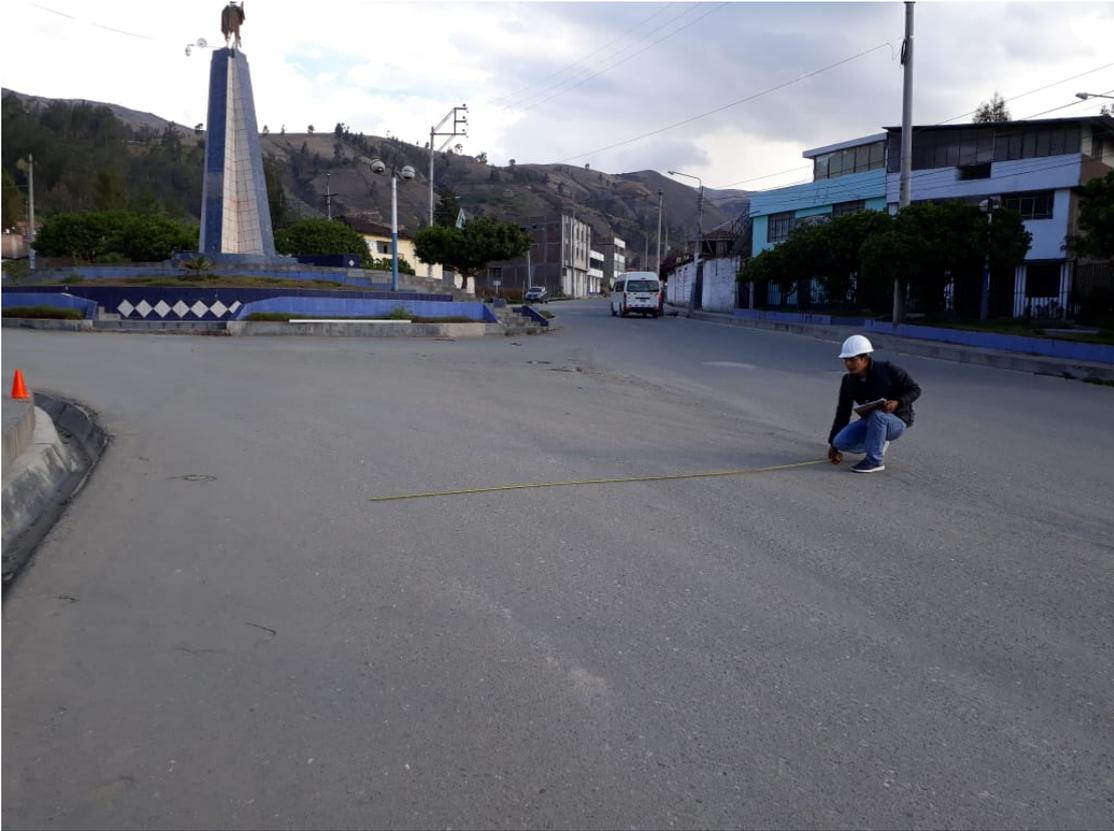
Fotografía 5: Se aprecia en la imagen la medida a considerar en el inventario de fallas.

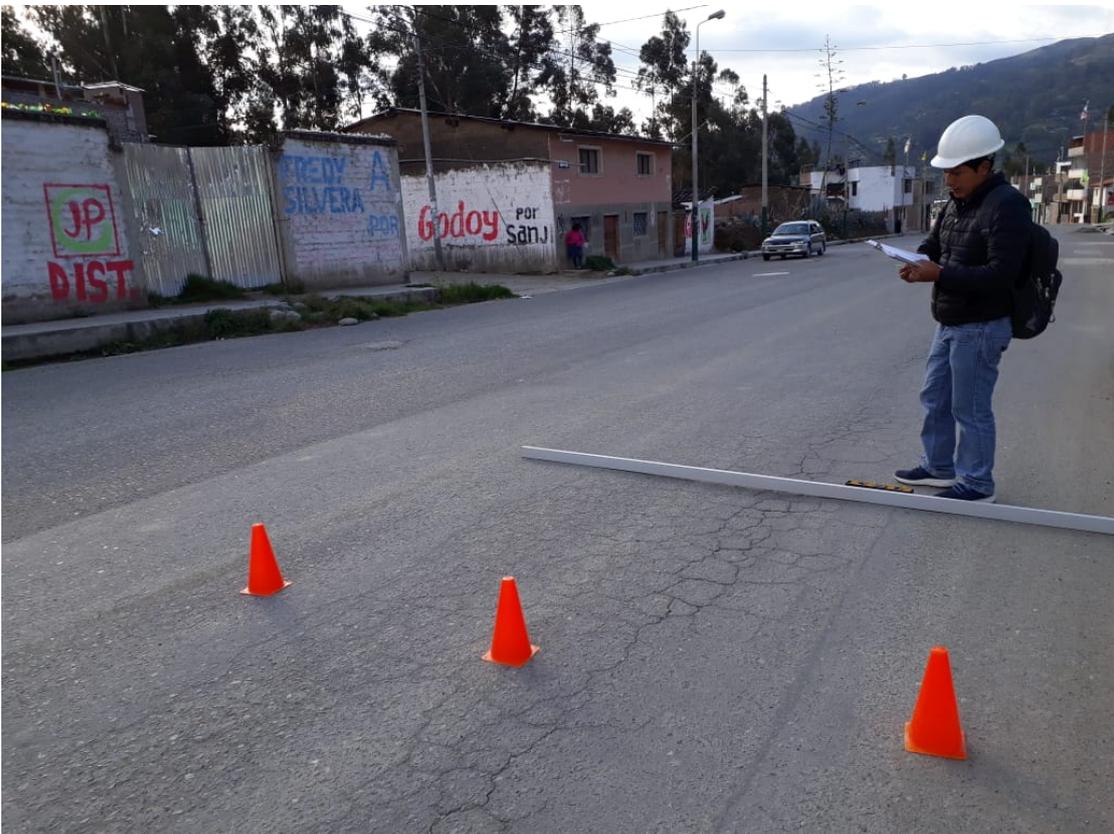
Fotografía 6: Se observa en la imagen el registro de la falla.

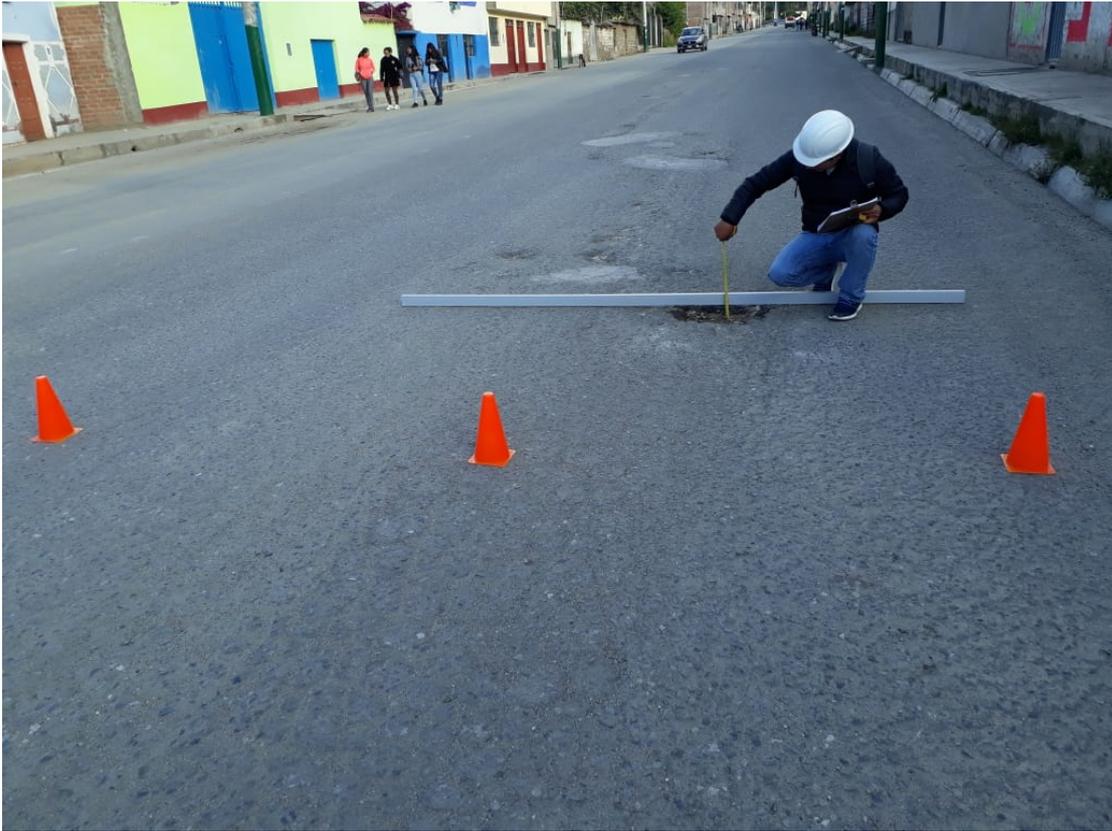
Fotografía 7: Se aprecia en la imagen midiendo la profundidad del ojo de pescado.

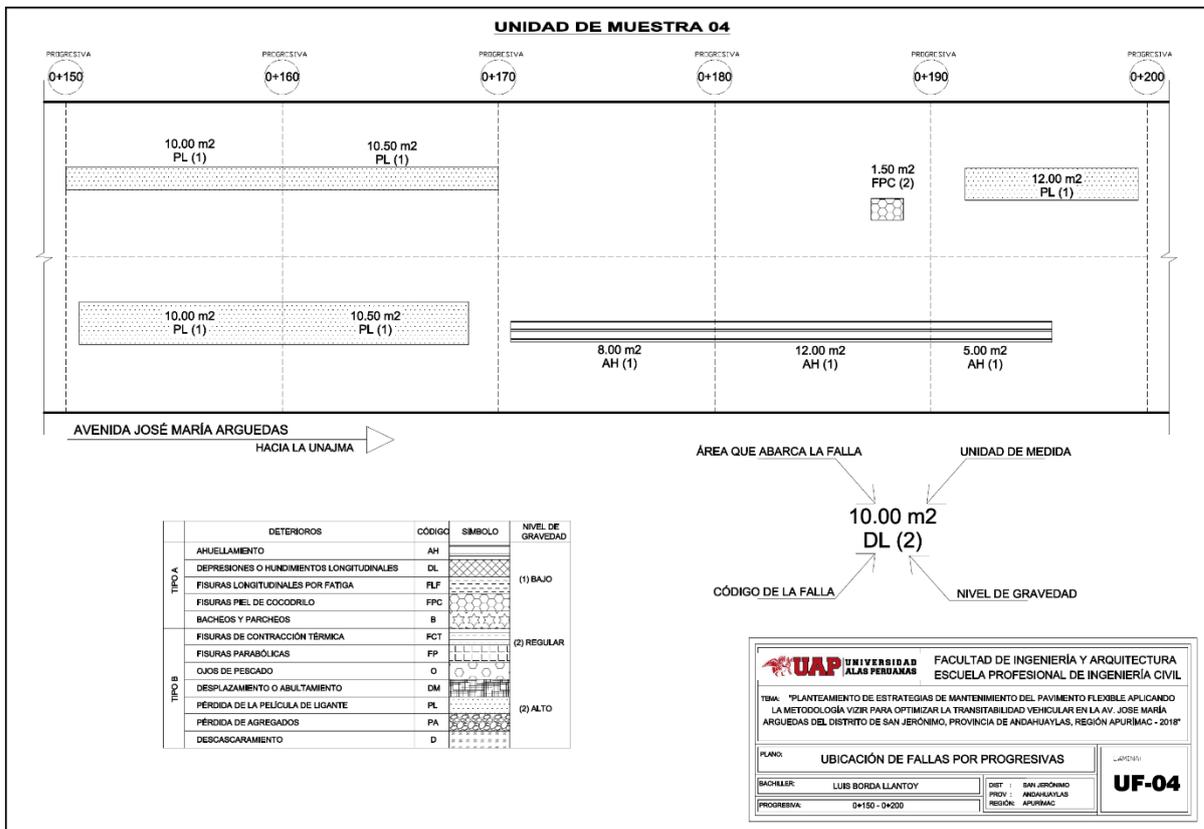
OBSERVACIÓN: Las fisuras de piel de cocodrilo a pesar de tener un área pequeña tiene influencia en el cálculo del If.

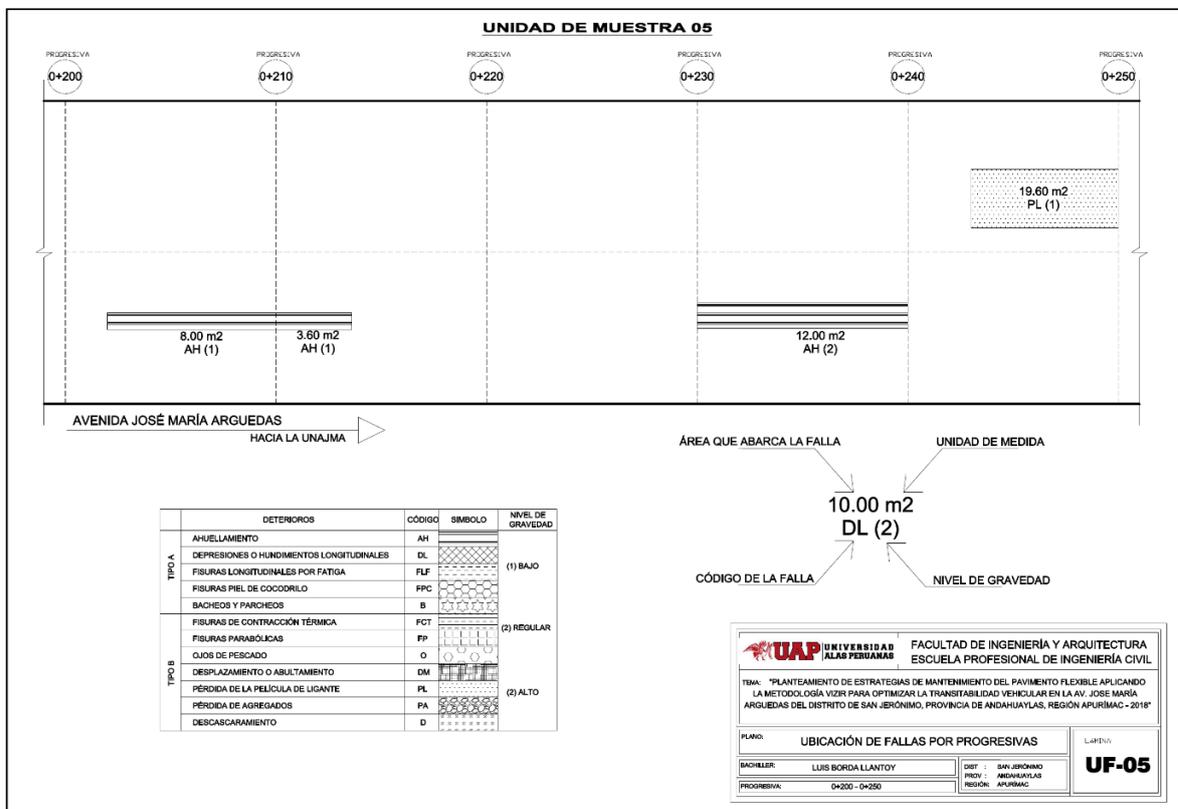
OBSERVACIÓN: El ahuellamiento tiene 21 mm por ello el Id es de 2.

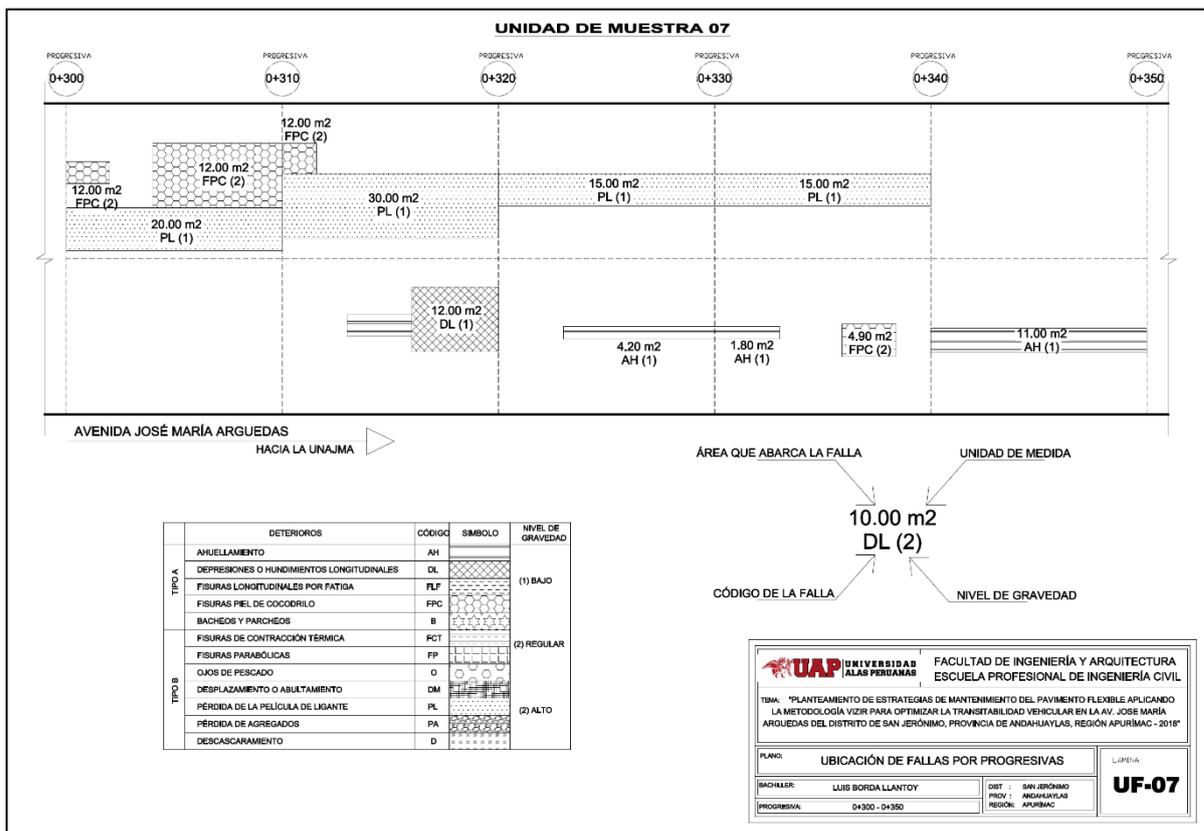
OBSERVACIÓN: En esta unidad de muestra se observa las fisuras piel de cocodrilo.

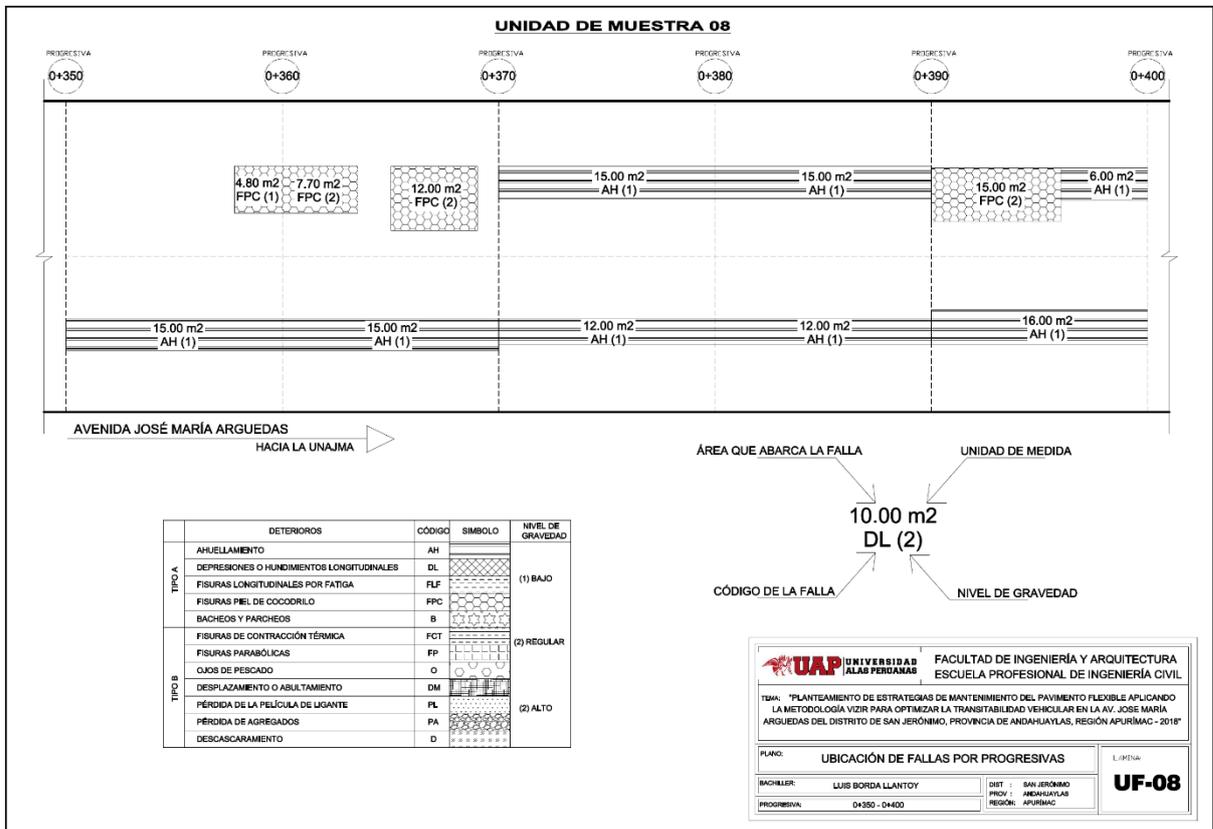
OBSERVACIÓN: En esta unidad de muestra se observa las fisuras piel de cocodrilo en mayores extensiones.

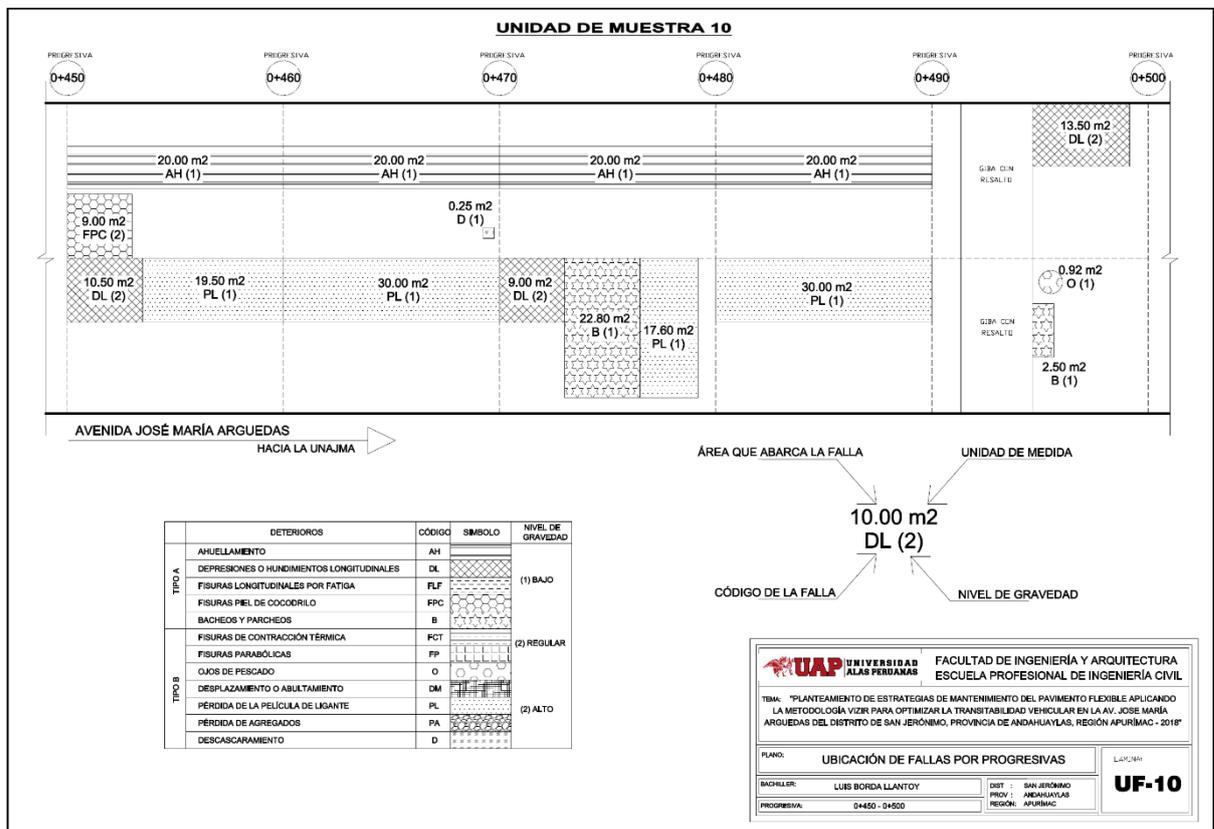
OBSERVACIÓN: En la presente unidad de muestra observamos derioros del tipo B, que sin embargo no afecta al cálculo del Índice de Deterioro Superficial.

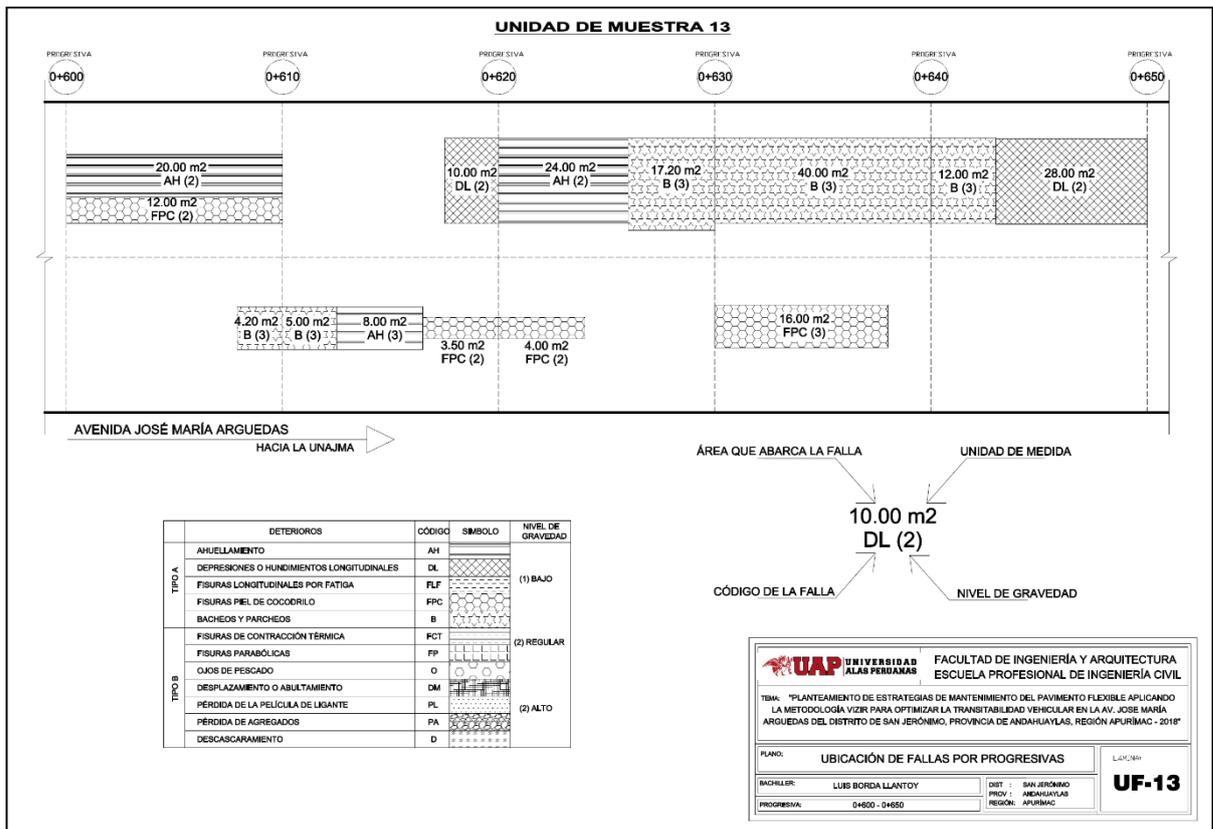
OBSERVACIÓN: En esta unidad de muestra se visualiza bacheos y parcheos en un 12.65 % de área total del tramo.

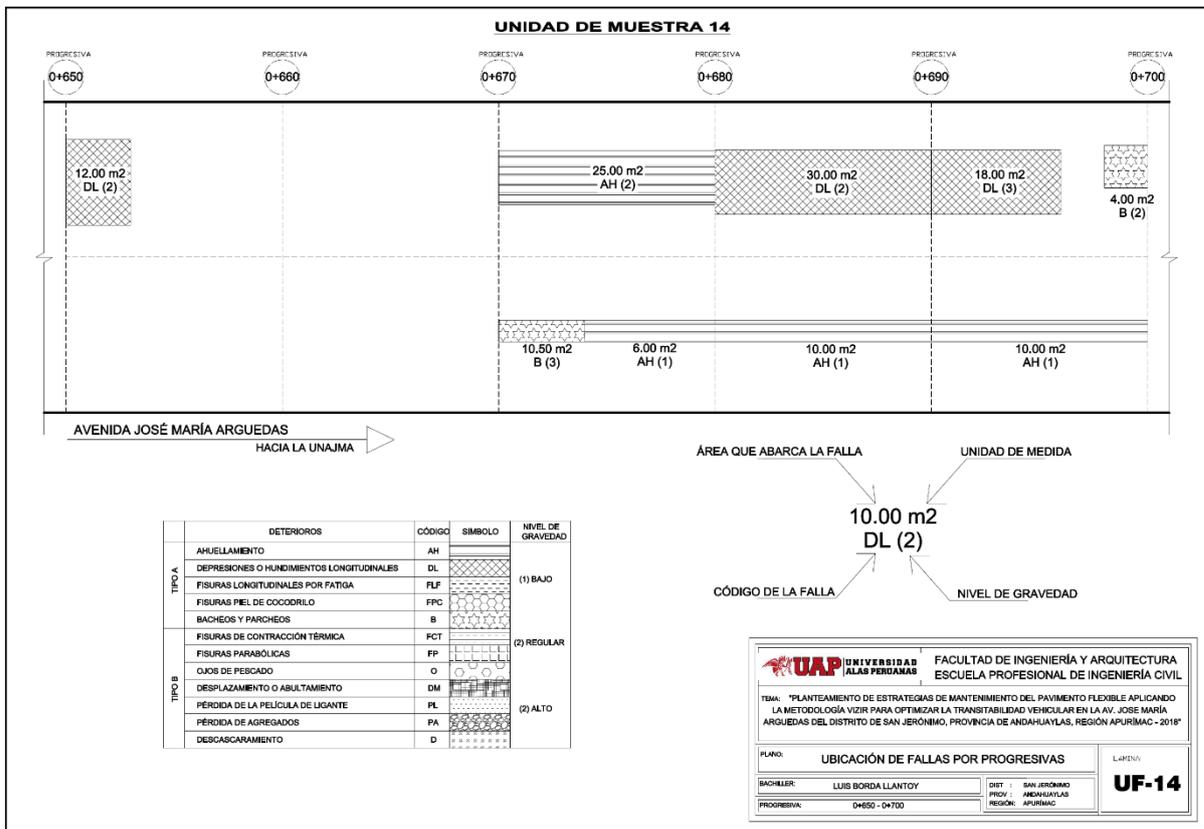
OBSERVACIÓN: En esta unidad de muestra el área de bache es el 8.15%, por lo tanto no existe variación el corrección de la calificación.

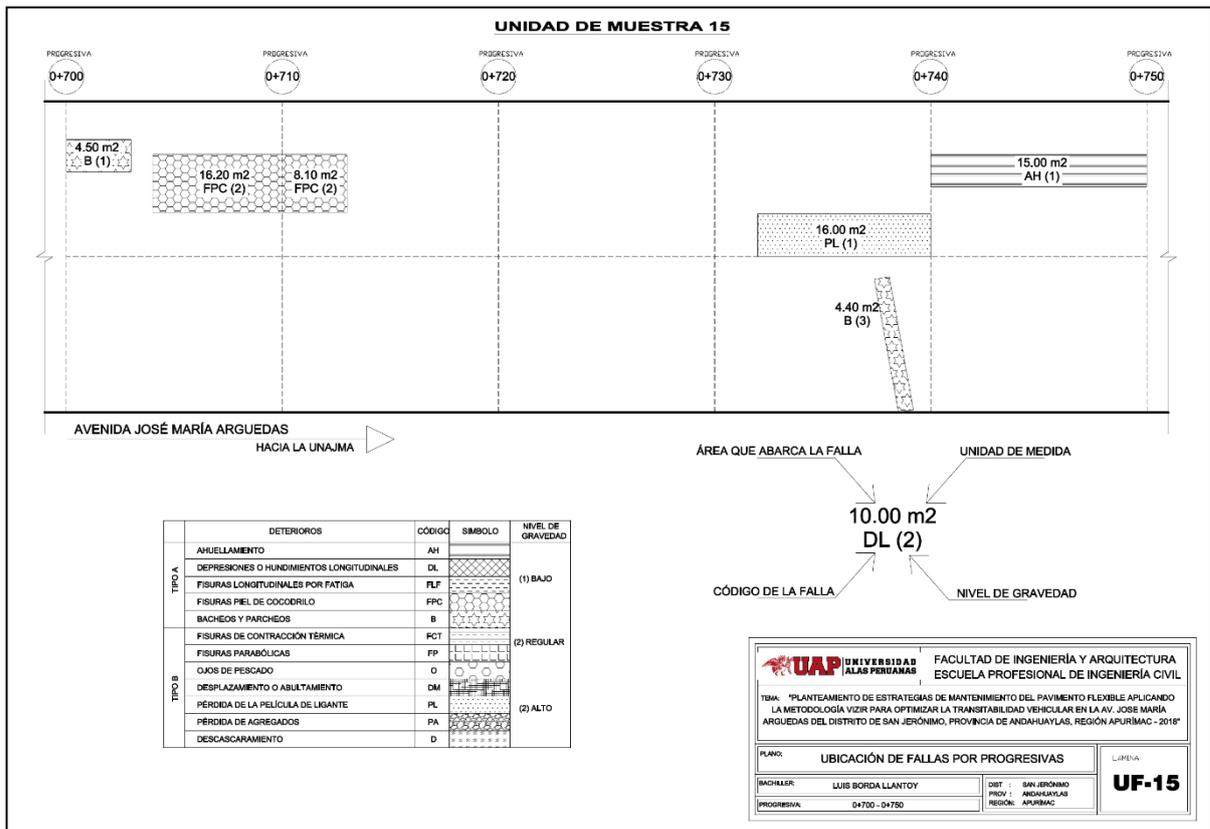
OBSERVACIÓN: El mayor porcentaje con respecto al deterioro superficial en este tramo son las fisuras de piel de cocodrilo.

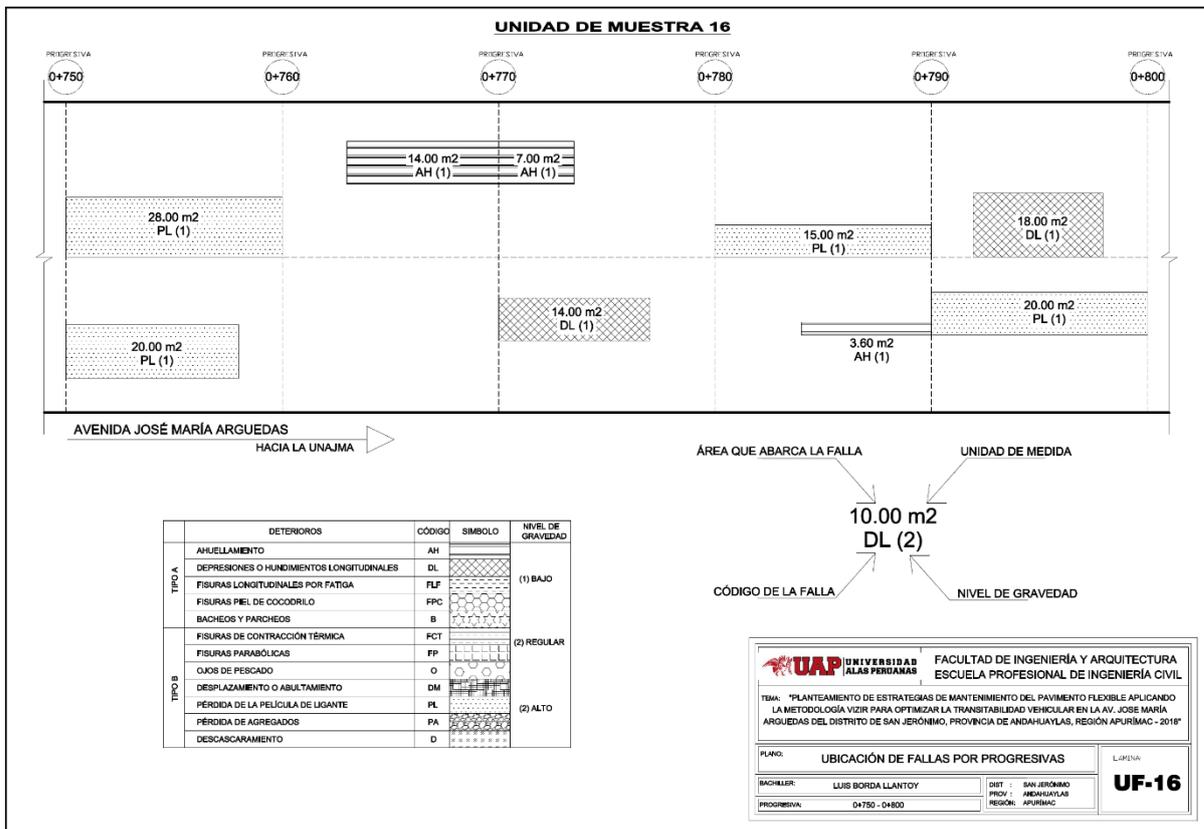
OBSERVACIÓN: En esta unidad de muestra también se observa un buen porcentaje correspondiente a la pérdida de la película de ligante.

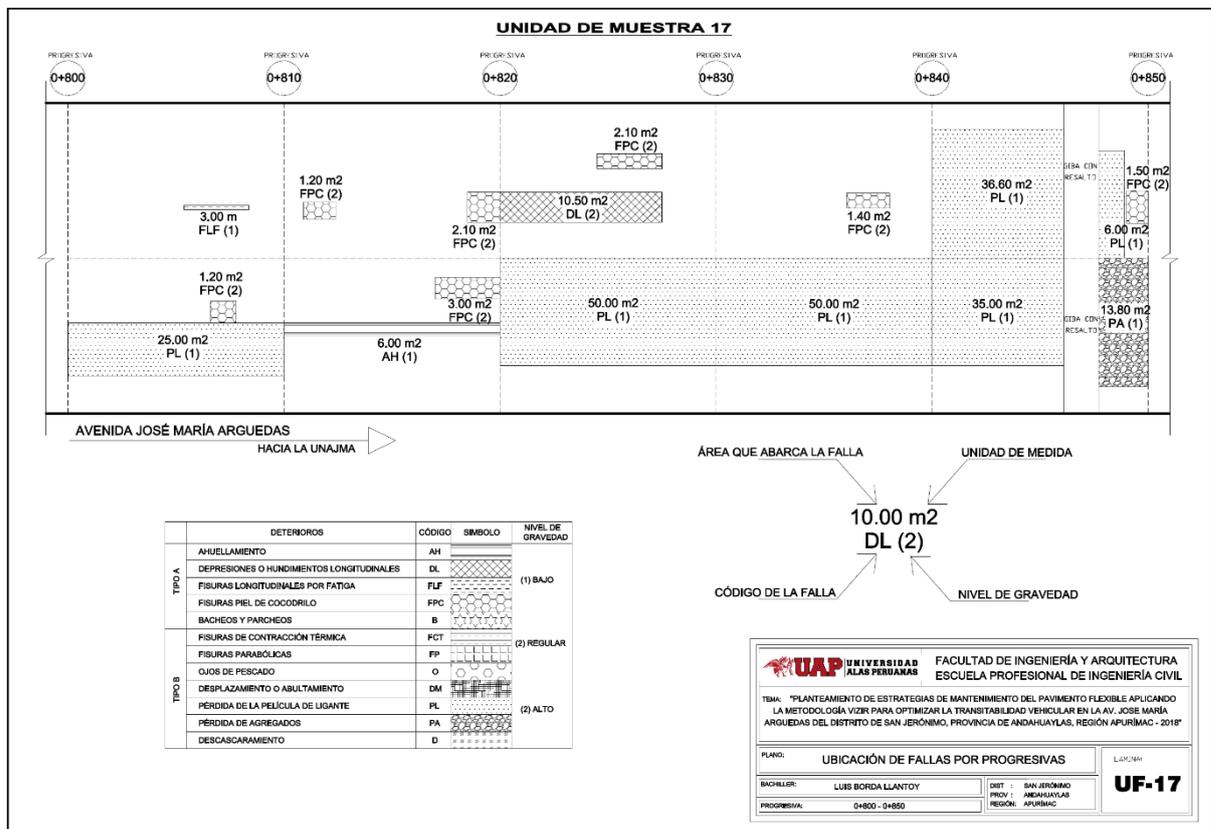
OBSERVACIÓN: El mayor porcentaje con respecto al deterioro superficial en este tramo corresponde a la pérdida de la película de ligante.

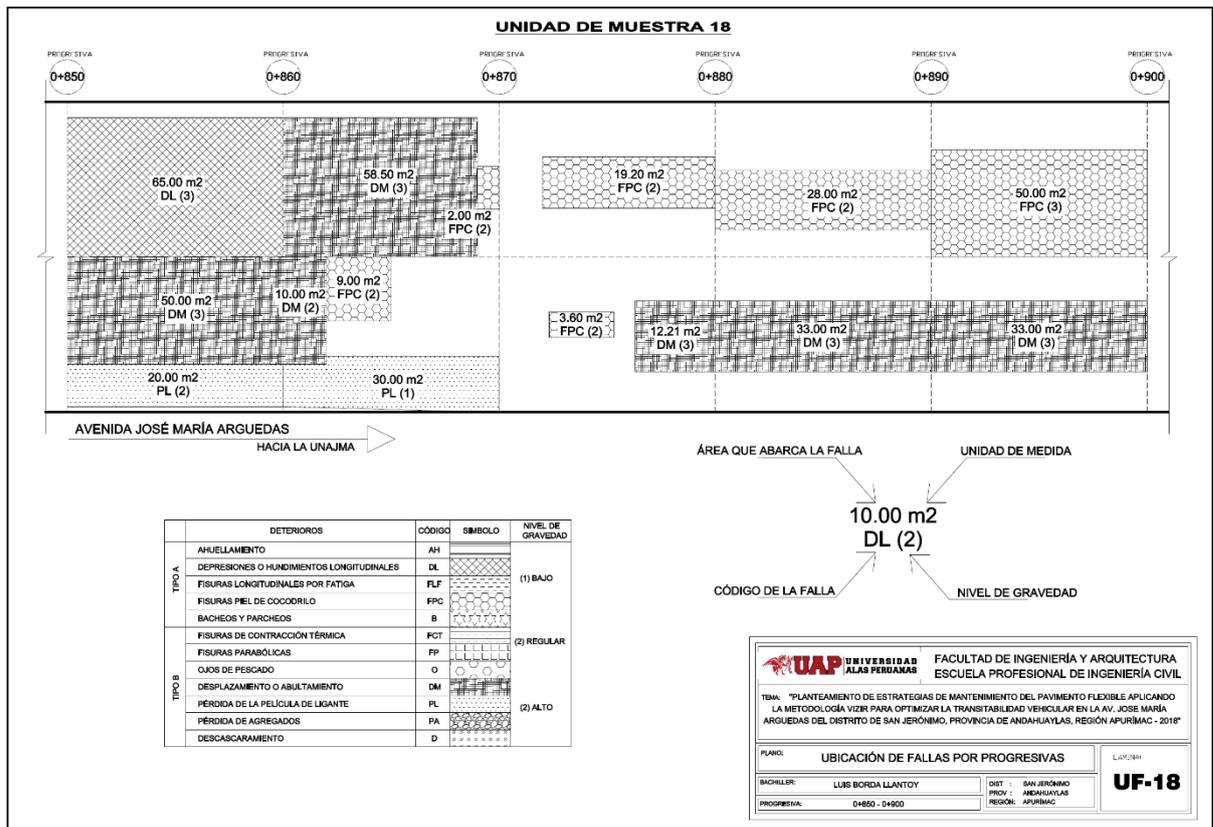
OBSERVACIÓN: Los desplazamientos o abultamiento en esta zona están presentes en un alto porcentaje del tramo.
