**FACULTAD DE INGENIERÍA Y ARQUITECTURA
ESCUELA PROFESIONAL DE INGENIERÍA INDUSTRIAL**

TRABAJO DE SUFICIENCIA PROFESIONAL

**“PLAN DE MEJORA PARA REPARACIÓN DE TUBERÍAS DE GAS
NATURAL LICUADO EN LA EMPRESA TECHINT SAC”**

LIMA – PERÚ, 2021

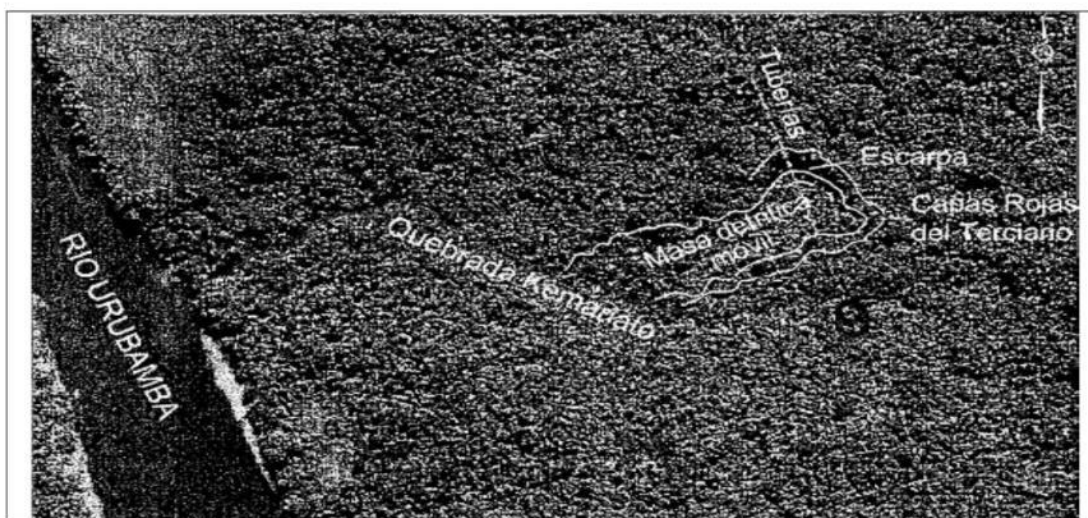
El área donde se produjo el incidente se encuentra en la ladera Norte de la Quebrada Quemariato, afluente del Río Urubamba.

Imagen 01: Vista panorámica de la zona donde se detectó incidente de falla en el ducto de transporte de líquidos de gas natural.

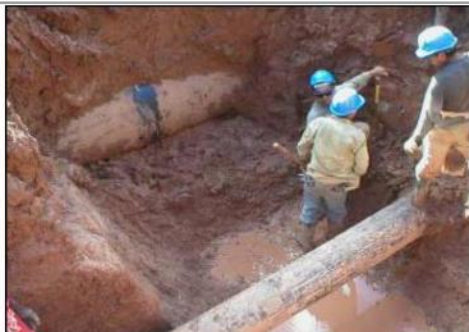
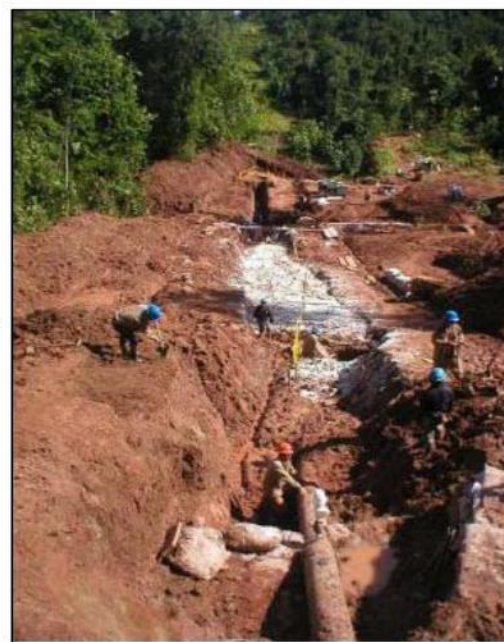
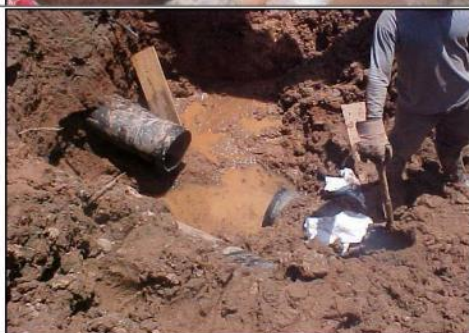
El informe de MIC indica que la rotura de la soldadura coincide con una reparación de soldadura y una grieta se formó a lo largo del borde de la reparación de la soldadura. Se declaró que la grieta fue causada por flexión cíclica del ducto durante el acarreo y el tendido, después de la soldadura, y continuó creciendo debido a esfuerzos del suelo hasta pque penetró en el espesor de la pared del ducto. (Report No GLP/GLM/MEMP/726-07 Rev. 1 – Germanischer Lloyd)

Imagen 07, 08 y 09: Trabajos de reparación del ducto fallado.

Rotura parcial sobre la sección inferior del tubo en la junta identificada como 8/66R1, a la orilla del cordón de soldadura en la corona. (**Report No GLP/GLM/MEMP/726-07 Rev. 1 – Germanischer Lloyd**)

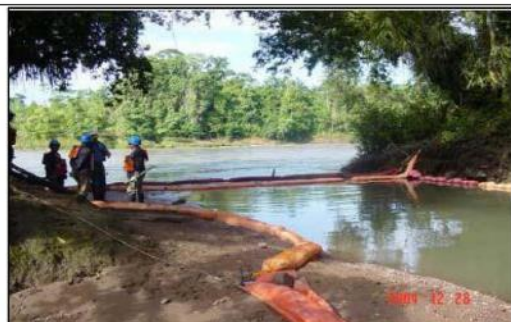
Imagen 02: Quebrada de Kemariato. Nótase las barreras de contención y absorbentes.

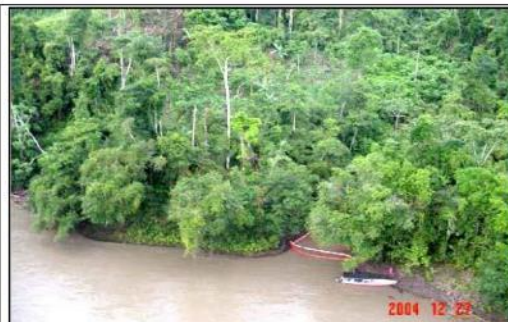
Imagen 03: Desembocadura al Río Urubamba.

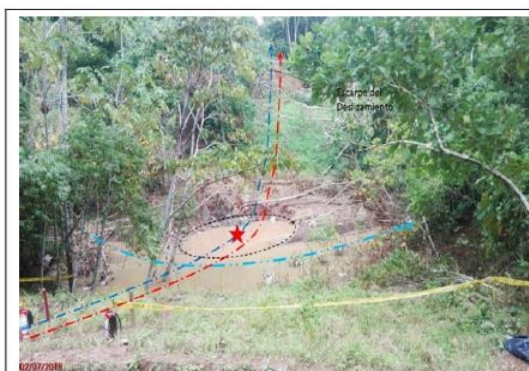
Posteriormente al cierre automático, una cuadrilla de vigilancia confirmó in-situ la ocurrencia del evento, a la altura del KP 8+900 del Sistema de Transporte por Ductos (STD) de LGN de Transportadora de Gas del Perú (en adelante, TGP), en el cruce con la quebrada Kemariato, ubicado en el distrito de Megantoni, provincia de la Convención, departamento de Cusco.

Imagen 03: KP 8+900, Vista de zona de la rotura de la tubería de LGN, con burbujeo de vapores de LGN. (07.02.2018)

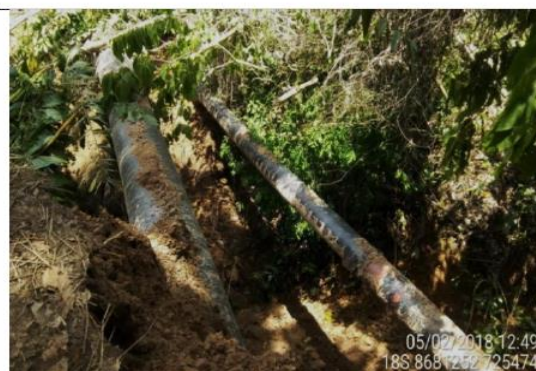
Imagen 04: KP 09+070, Vista de tuberías expuestas de GN y LGN, en una longitud de 10 metros. (05.02.2018)

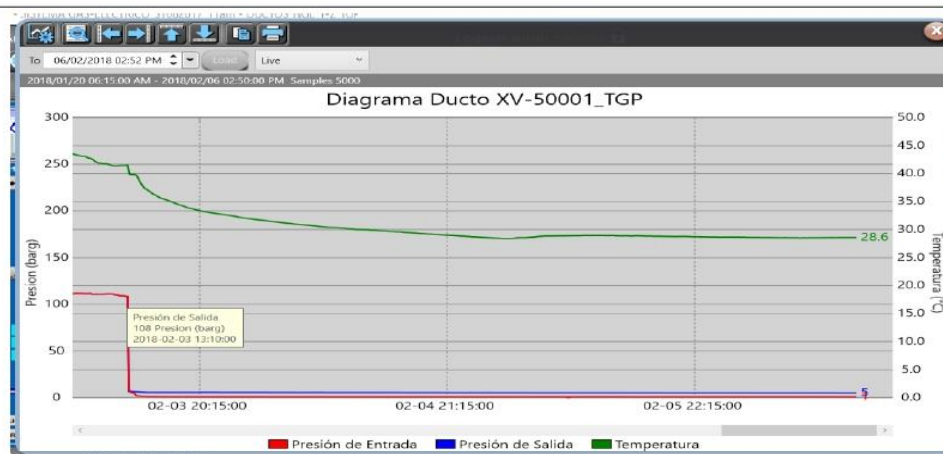
El día 03 de febrero del 2018, a las 13:17 horas, se activó el cierre automático de la válvula XV-50001 (KP-12) por muy baja presión de línea (detectada mediante el sistema SCADA), inmediatamente después de generó el paro de la estación PS1 por activación de muy baja presión de la válvula XV-51006 (válvula de salida de la Estación PS1). Luego se procedió al cierre de emergencia en todo el ducto de LGN, cabe precisar que la presión registrada en la válvula XV-50001 antes de ocurrir el evento era de 108 barg; la cual sufrió una caída drástica, hasta alcanzar los 6 barg.

Imagen 11: Sistema SCADA de Osinergmin, se evidencia la súbita caída de presión ocurrida el día 03.02.2018 en la

válvula XV-50001 del STD-LGN de TGP.

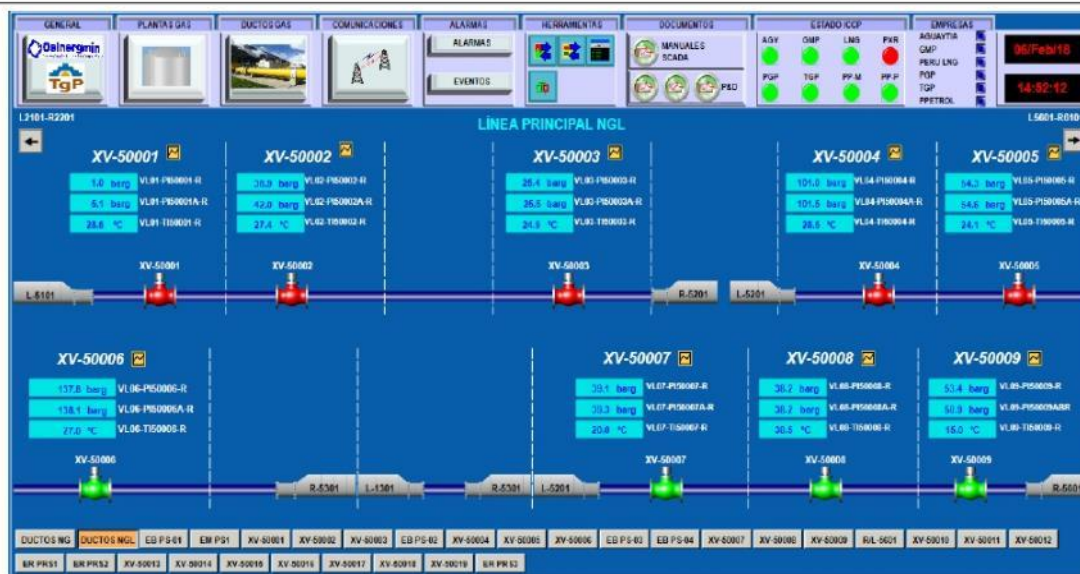
Imagen 12: Sistema SCADA de Osinerghmin, se evidencia que las válvulas del STD-LGN permanecen cerradas, hasta que se produzca la restitución del servicio de LGN.

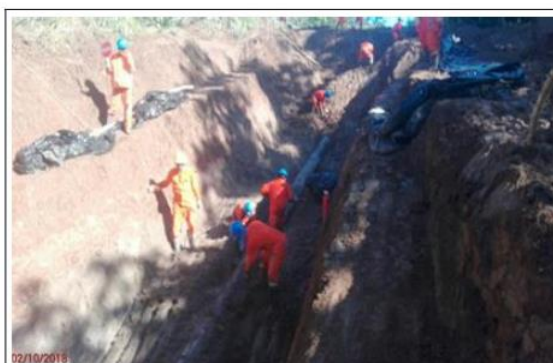
Imagen 22: Vista de las actividades de excavación de tubería de 14" en dirección a Malvinas. (10.02.2018)

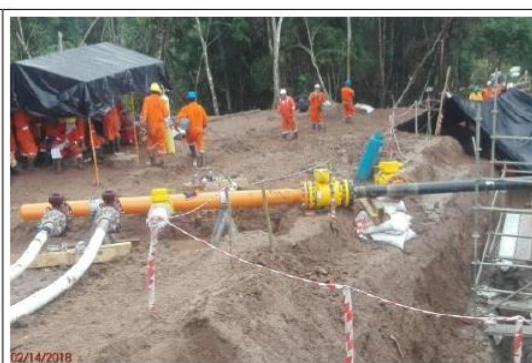
Imagen 23: KP 9+170, Vista de trabajos de instalación del spool, manifold, válvulas y tuberías flexibles. (14.02.2018)

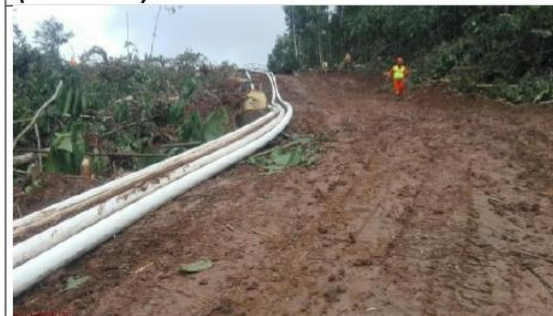
Imagen 24: Vista del tendido de las tres (03) líneas de tubería flexible de 6", a lo largo de la variante. (14.02.2018)

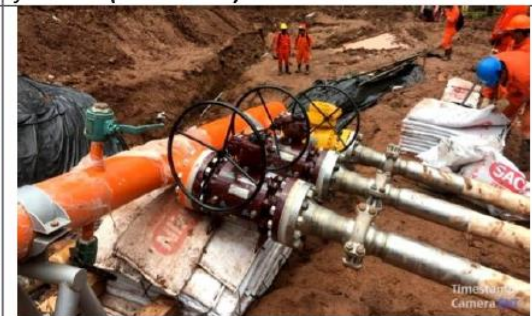
Imagen 25: Vista general de la derivación, lado Malvinas, del bypass instalado. (15.02.2018)

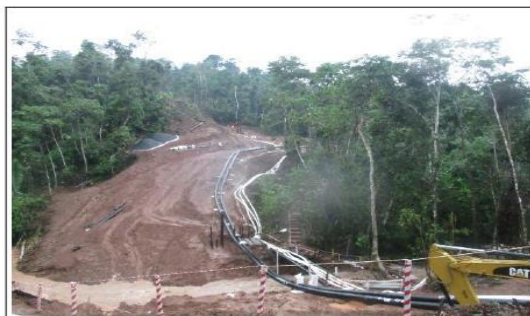
Imagen 26: KP 8+900, vista de las líneas de *bypass* de GN, con tubería rígida de 14".

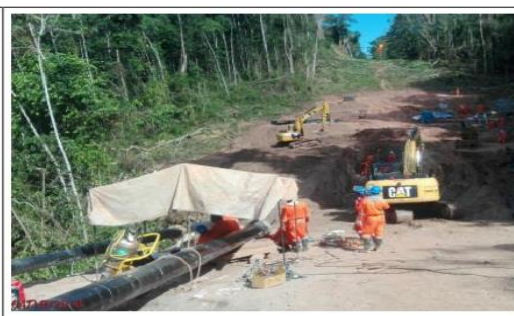
Imagen 27: KP 8+900, Vista de los trabajos de construcción del *bypass* de 14" para transporte de LGN.
