**FACULTAD DE INGENIERÍAS Y ARQUITECTURA ESCUELA
PROFESIONAL DE INGENIERÍA CIVIL**

TESIS

**INFLUENCIA DE LOS FACTORES EXTERNOS EN EL
DETERIORO DEL PAVIMENTO FLEXIBLE DEL TRAMO PUENTE
LOS MAESTROS AL PUENTE CUTERVO, CON FINES DE
REPOSICIÓN EN EL CERCADO DE ICA, AÑO 2017**

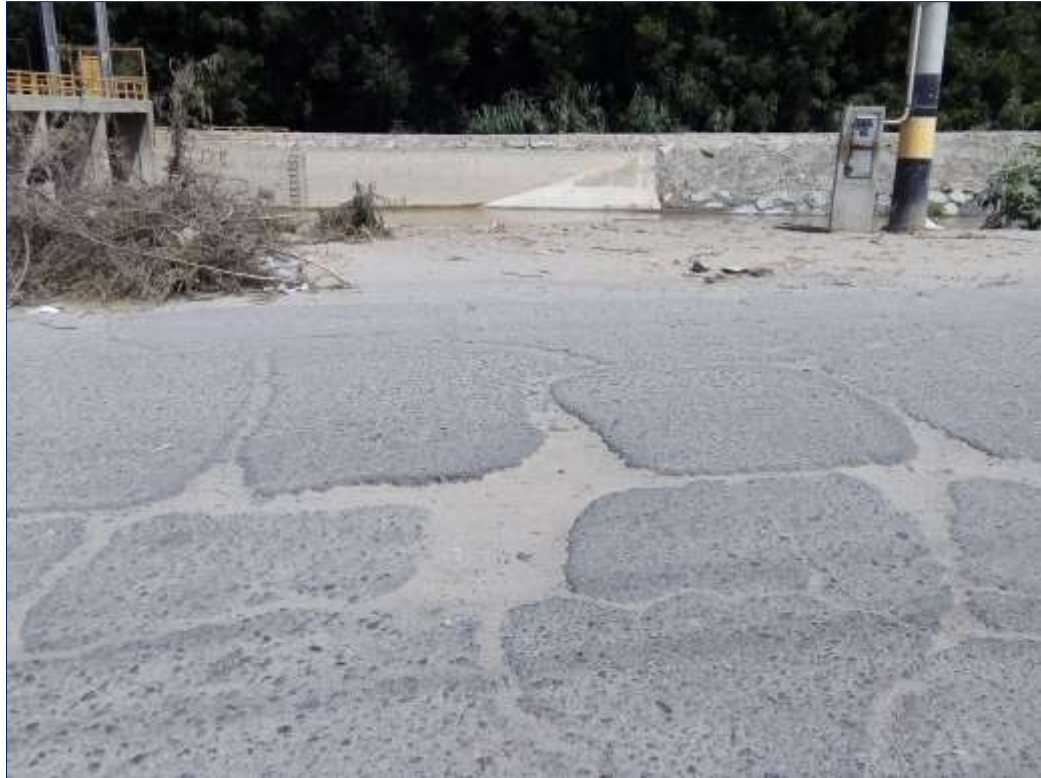
A. Fisura piel de cocodrilo

Severidad			Extensión		
Baja	Medio	Alto	<20%	20% - 50%	>50%
		X		X

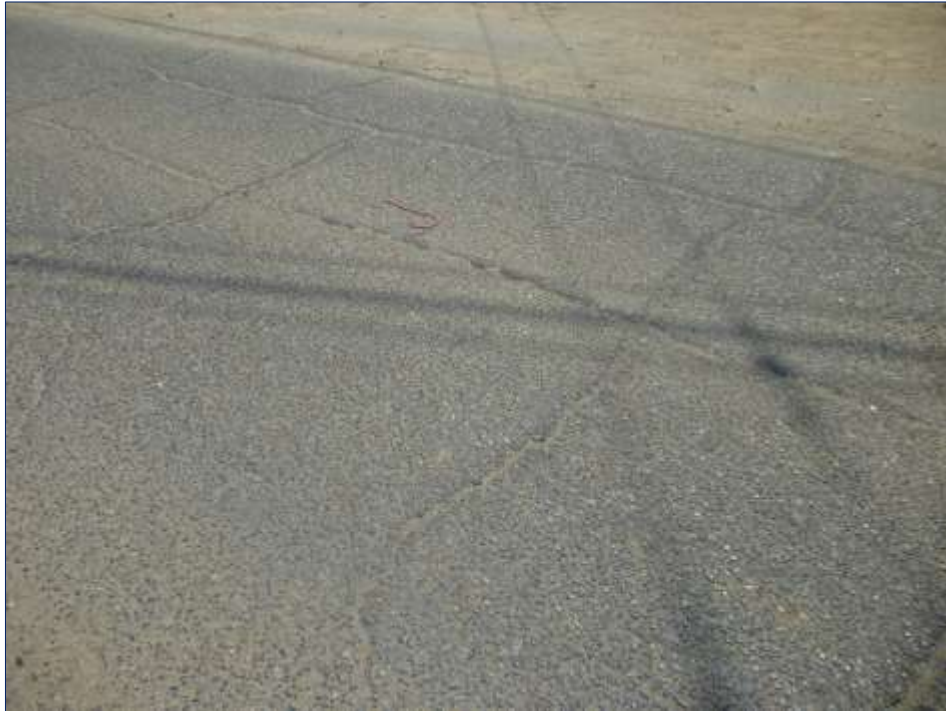
B. Fisura en bloque

Severidad			Extensión		
Baja	Medio	Alto	<20%	20% - 50%	>50%
		X			X

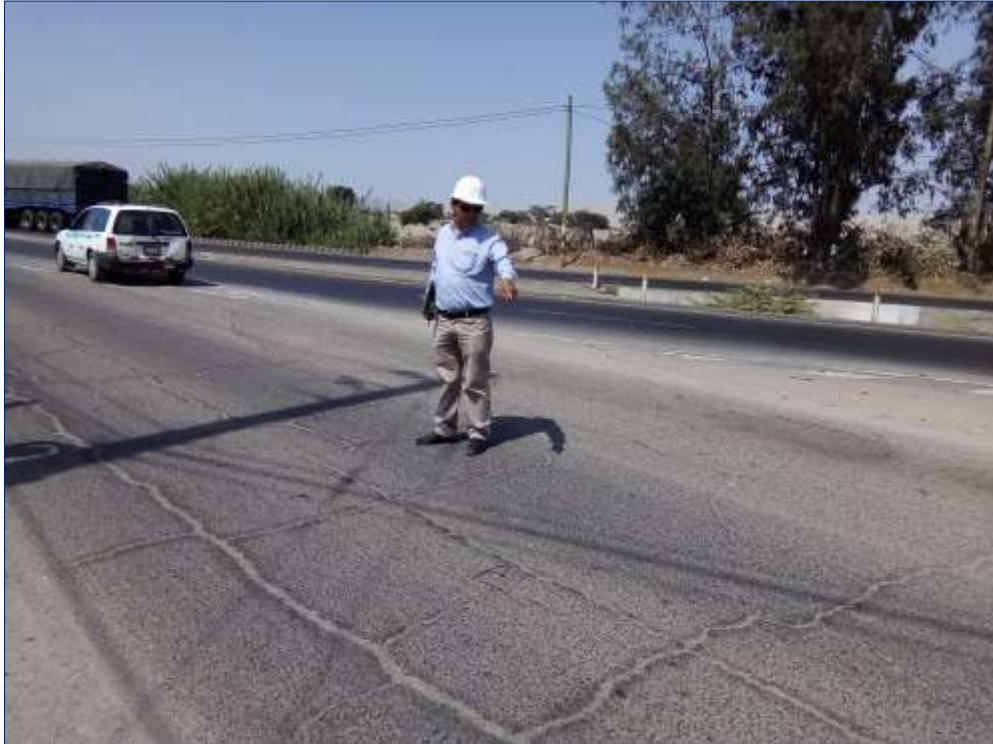
C. Fisura longitudinal

Severidad			Extensión		
Baja	Medio	Alto	<20%	20% - 50%	>50%
		x		x

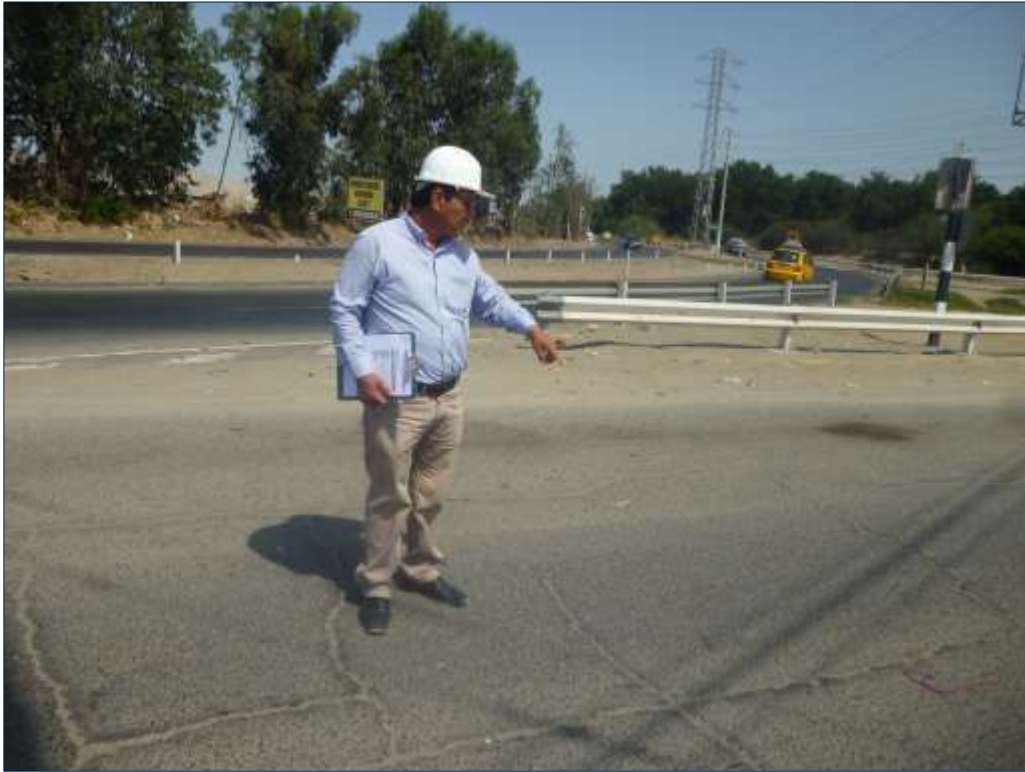
D. Fisura transversal

Baja	Medio	Alt	<20%	20% - 50%	>50%
	X				X

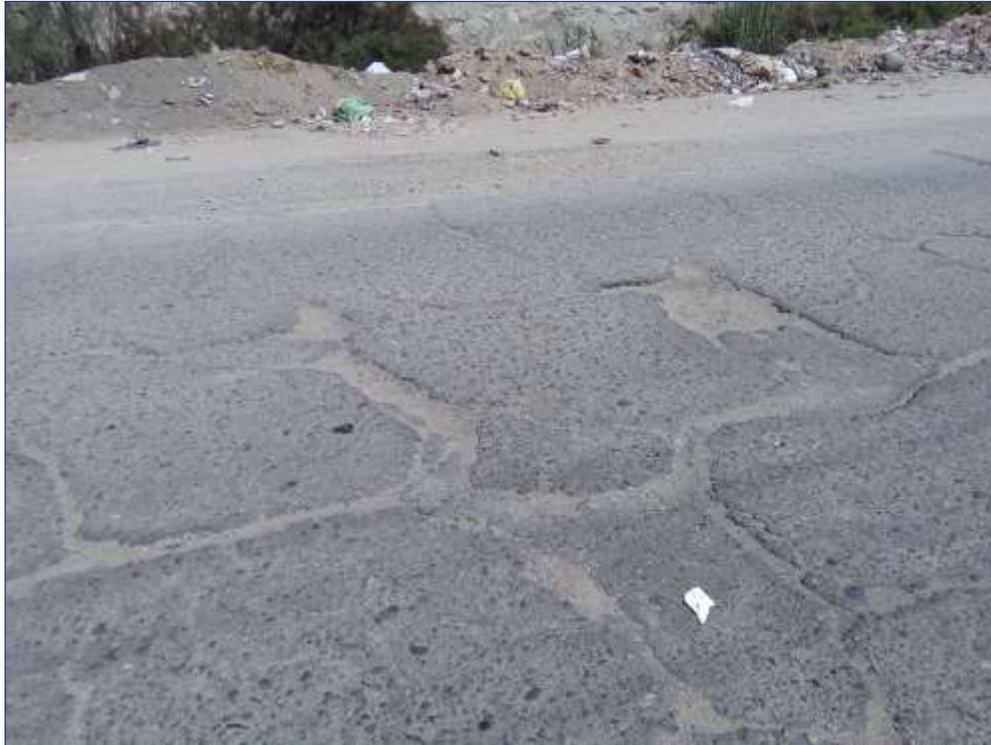
A. Ahuellamiento

Severidad			Extensión		
Baja	Medio	Alto	<20%	20% - 50%	>50%
		x			x

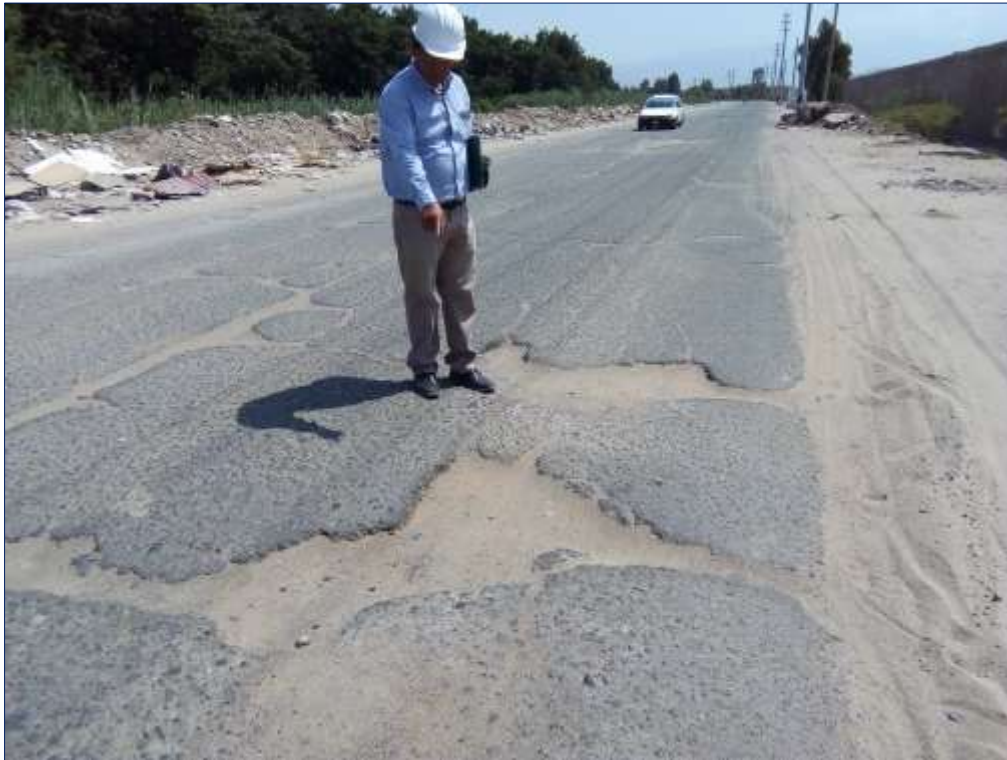
A. Bache

Severidad			Extensión		
Baja	Medio	Alto	<20%	20% - 50%	>50%
		x	x

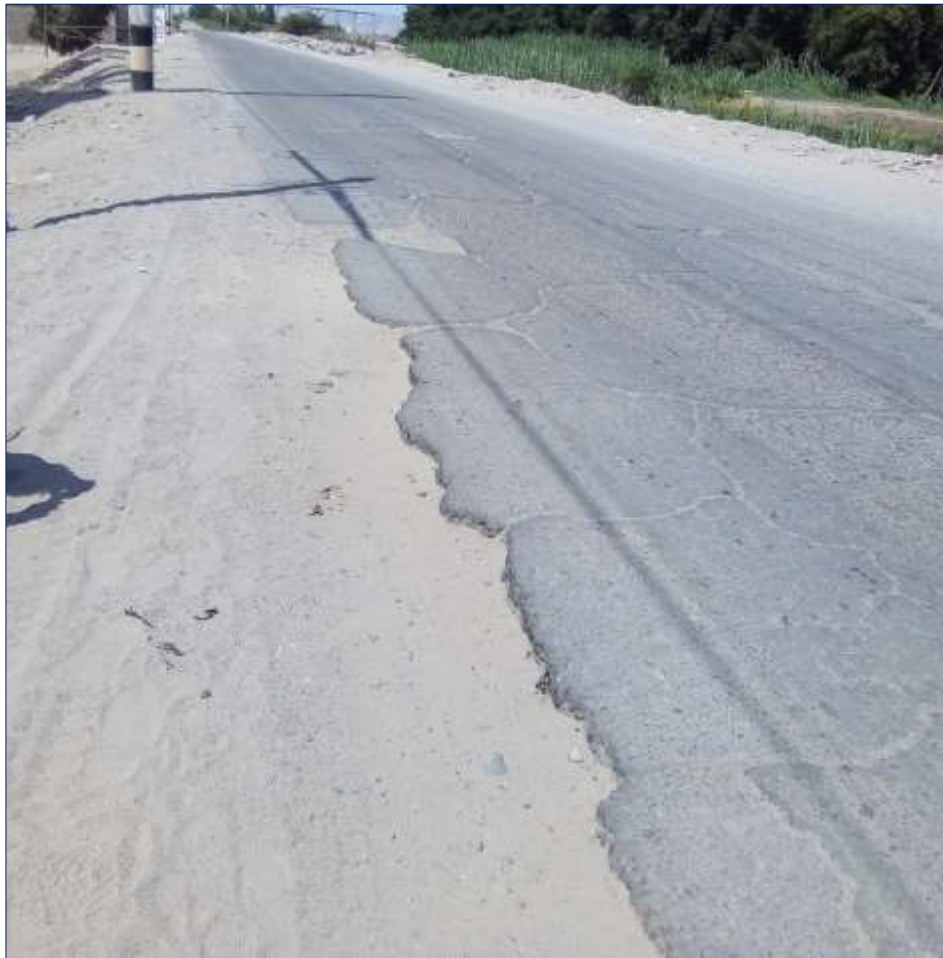
B. Desintegración de bordes

Severidad			Extensión		
Baja	Medio	Alto	<20%	20% - 50%	>50%
	X			X

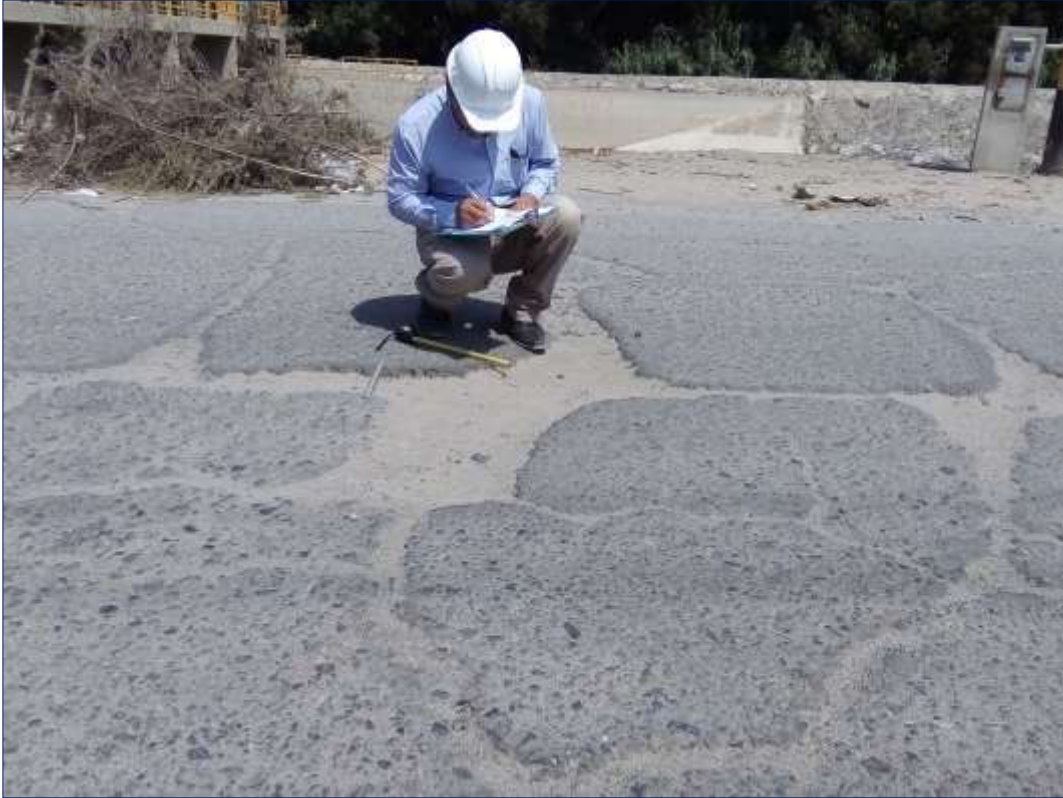
E. Pérdida de agregado

Severidad			Extensión		
Baja	Medio	Alto	<20%	20% - 50%	>50%
	x		X

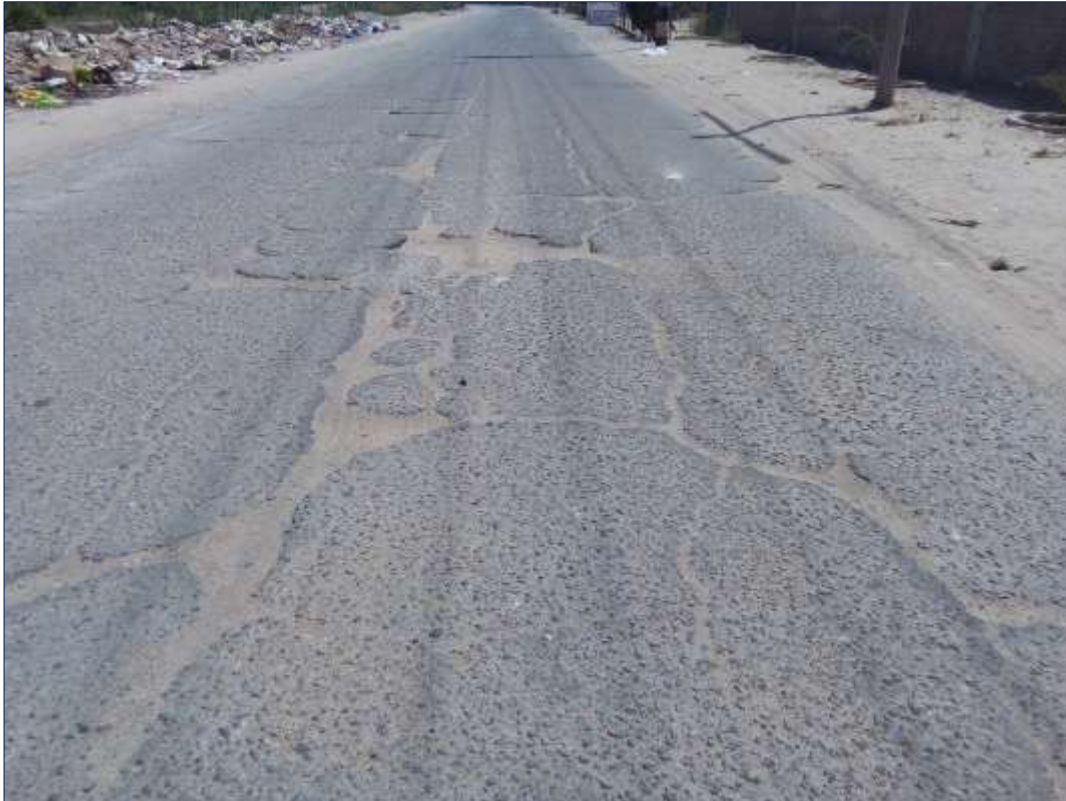
A. Desgaste superficial

Severidad			Extensión		
Baja	Medio	Alto	<20%	20% - 50%	>50%
		x			x

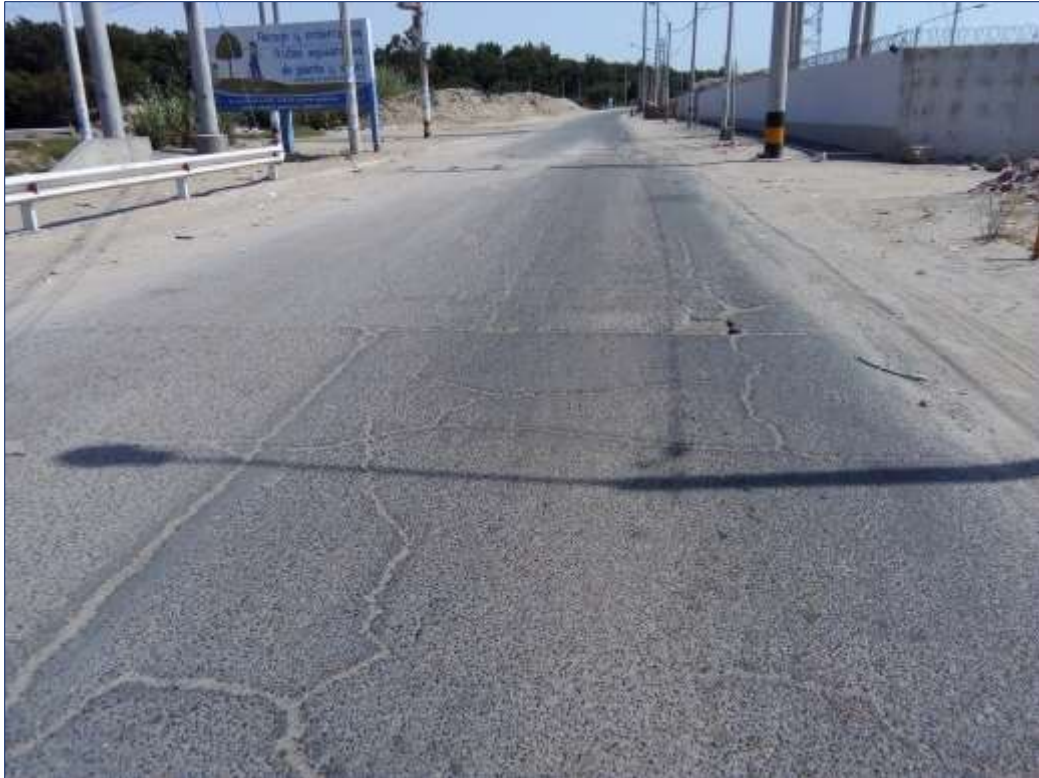
B. Surcos

Severidad			Extensión		
Baja	Medio	Alto	<20%	20% - 50%	>50%
	X		X

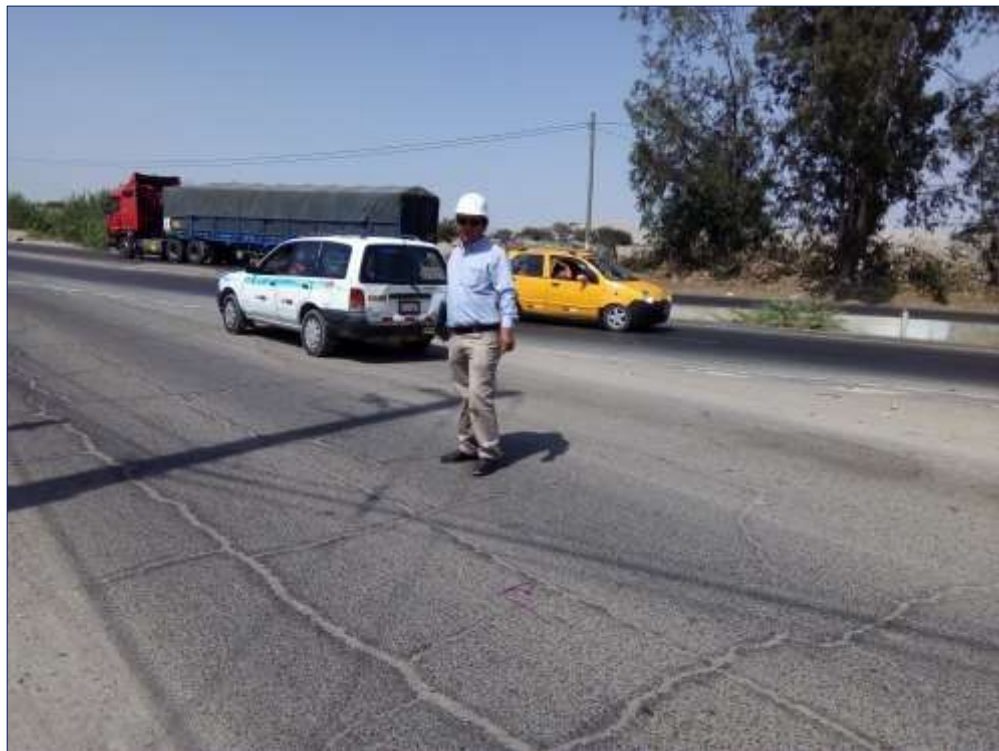
FISURAS LONGITUDINALES Y TRANSVERSALES

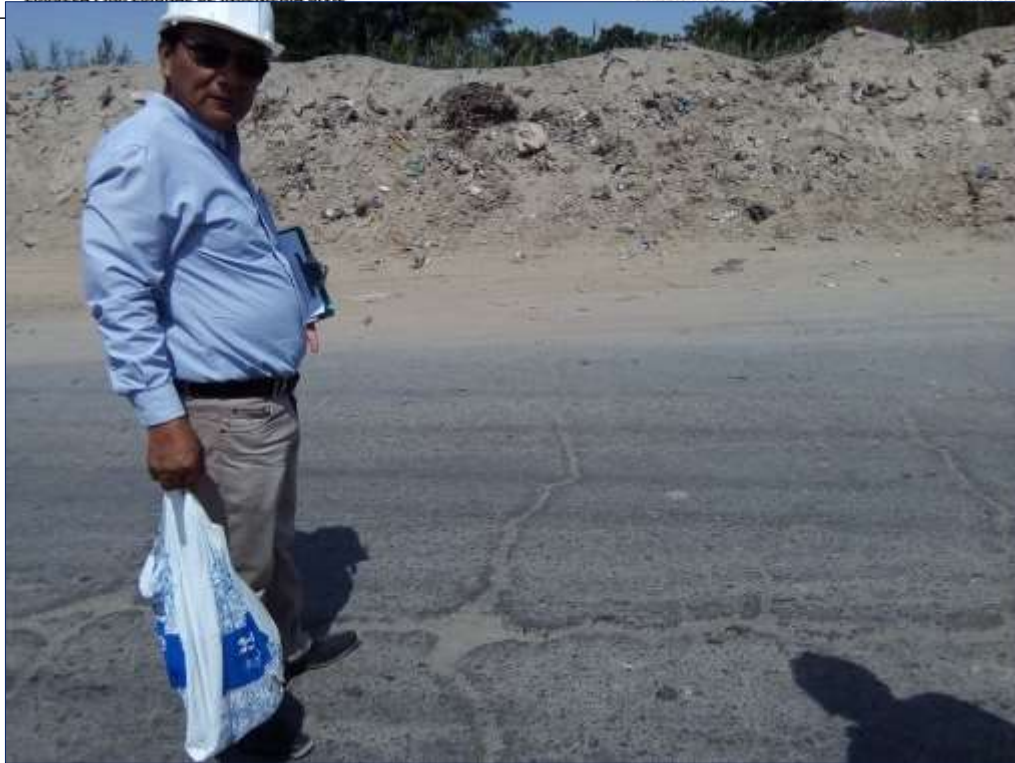
BACHES MENORES

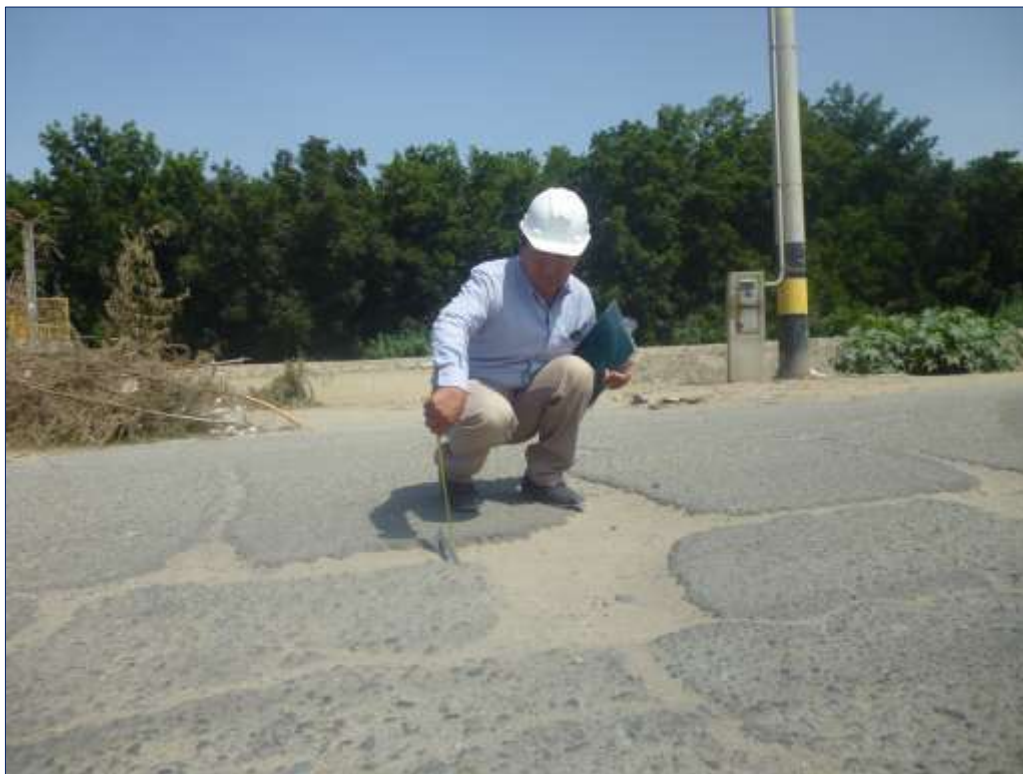
BACHES MAYORES

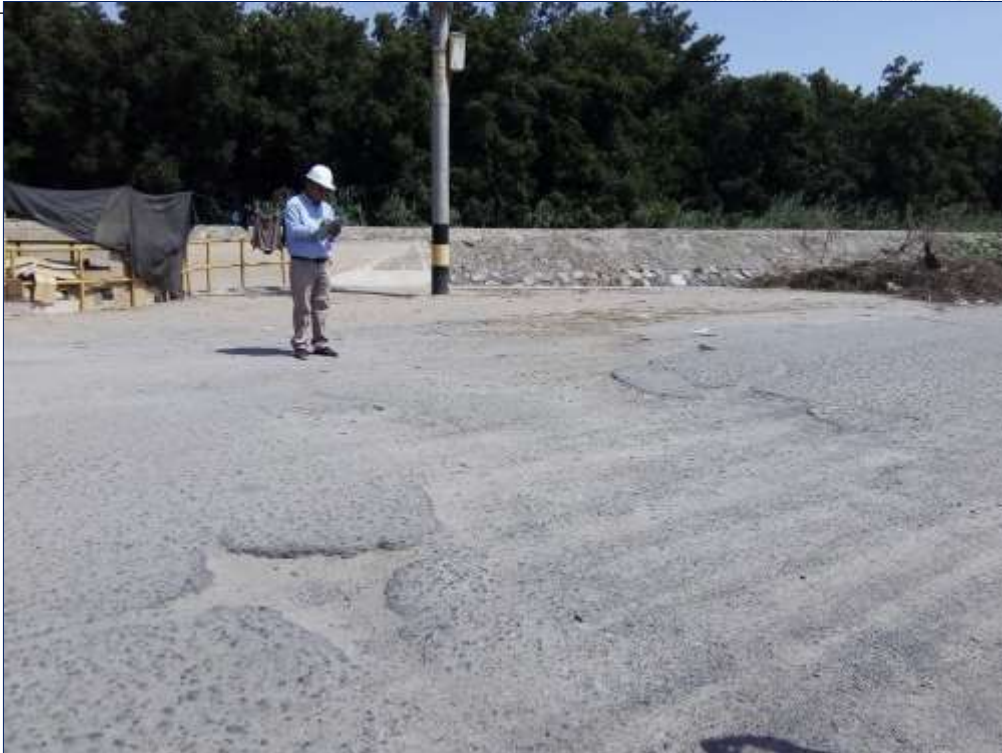
DISGREGACIÓN DEL MATERIAL GRANULAR

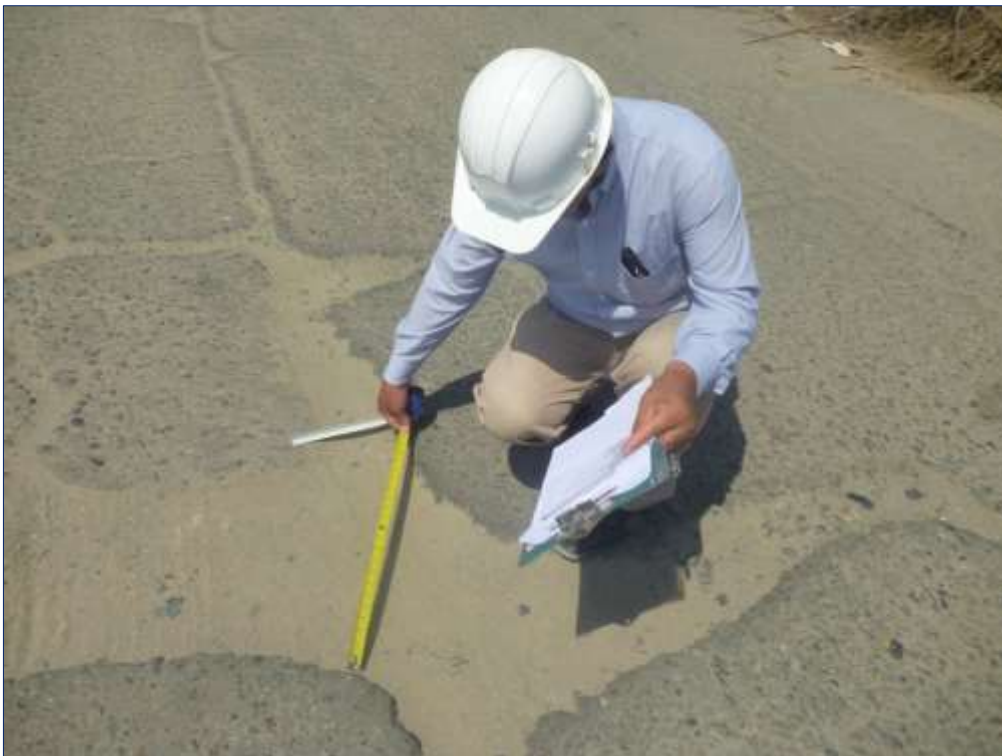
BACHEO EXTREMO SOBRE LA CAPA GRANULAR

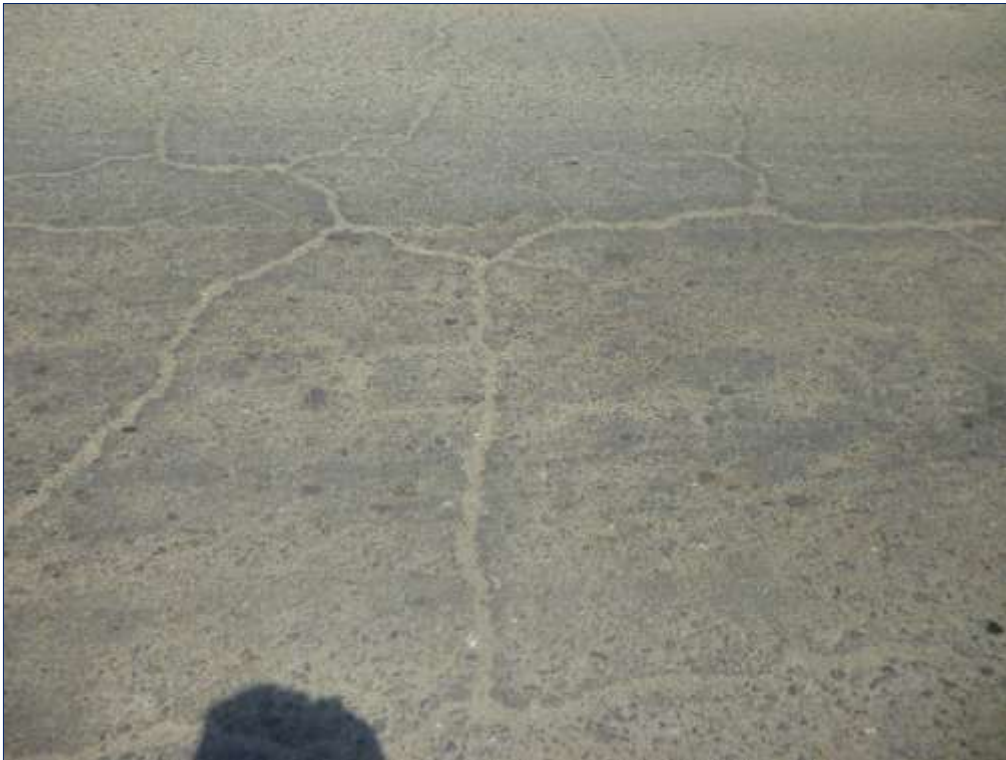
FISURAS IRREGULARES

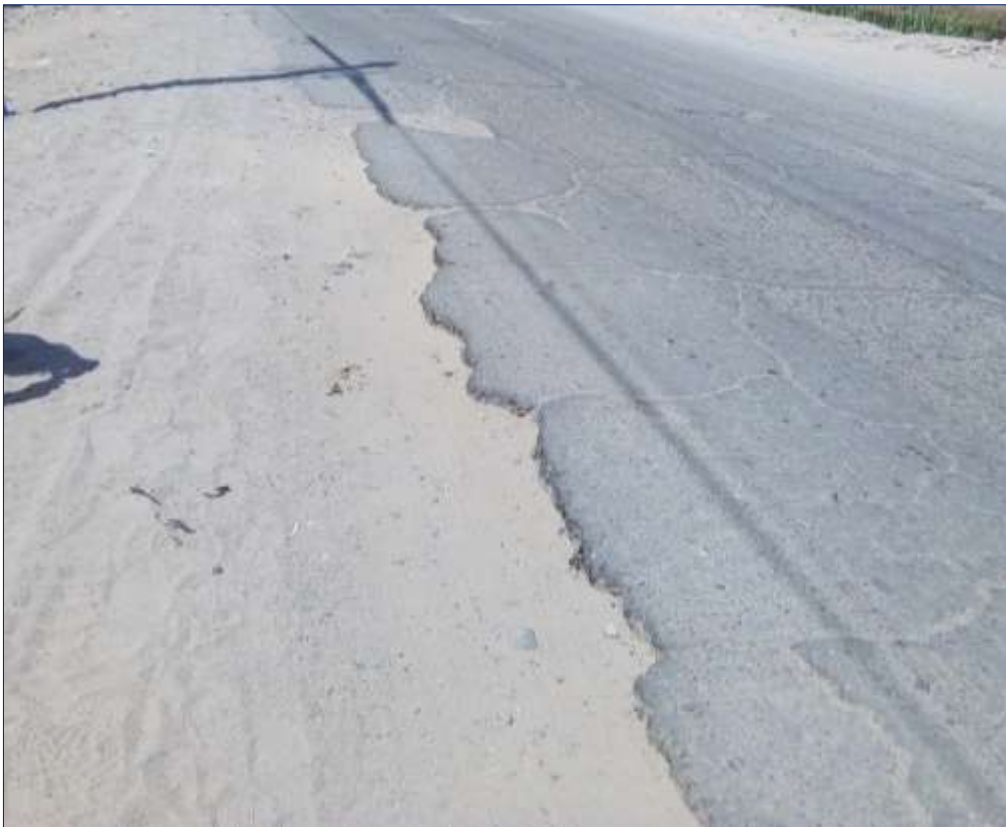
DISGREGACIÓN DEL BORDE

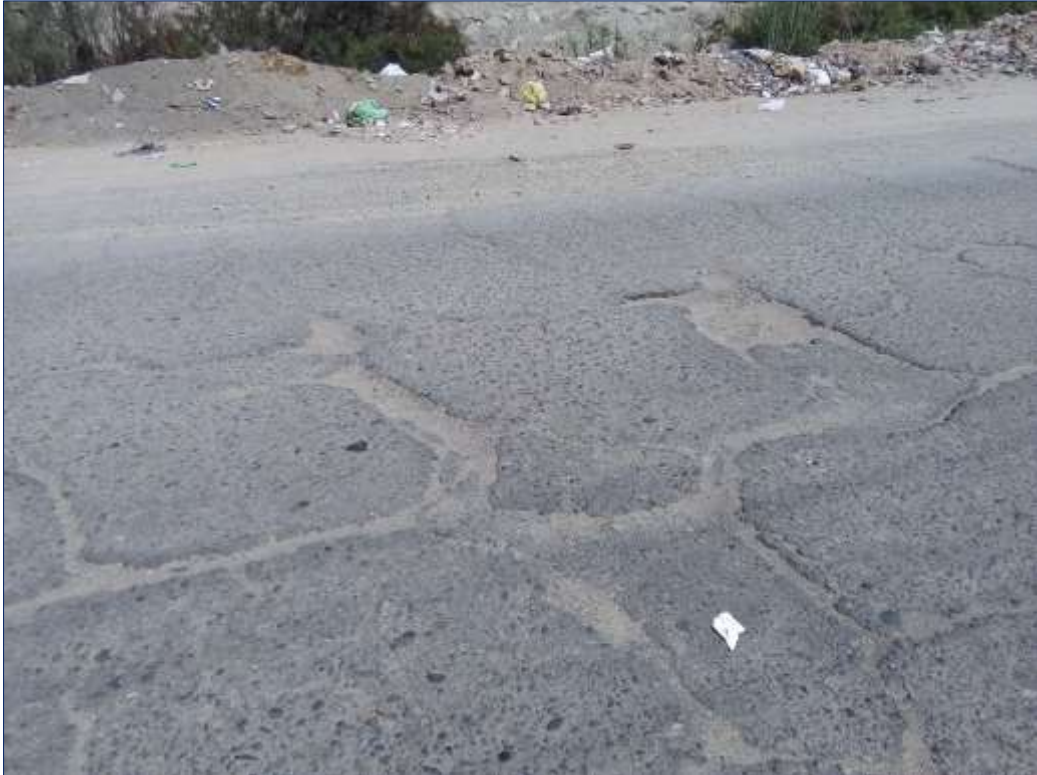
AHUELLAMIENTO

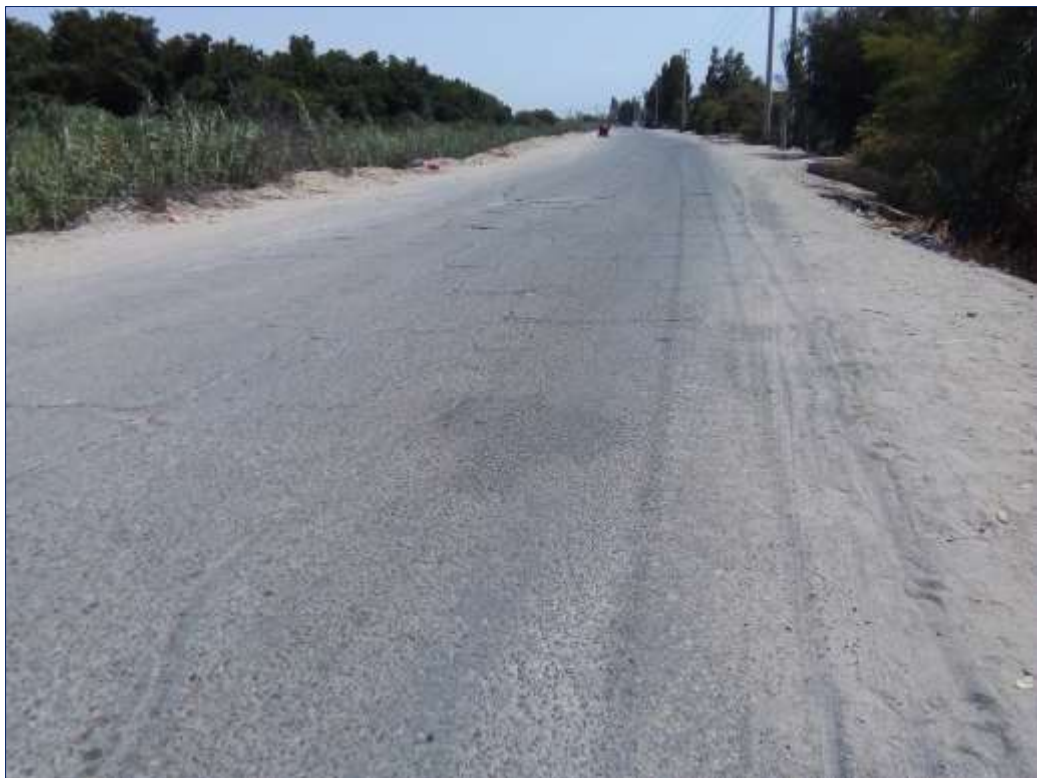
PELADURA POR INTEMPERISMO

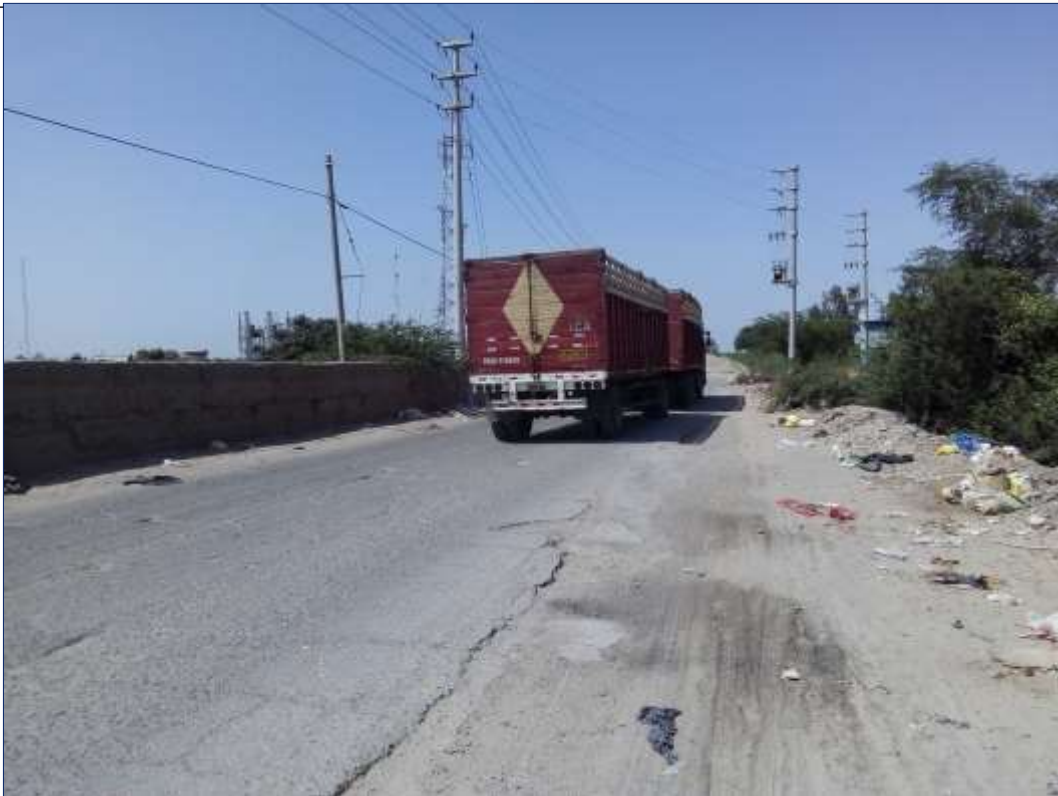
CARGAS PESADAS POR EL TRAMO
