**FACULTAD DE INGENIERÍAS Y ARQUITECTURA  
ESCUELA ACADÉMICO PROFESIONAL DE INGENIERÍA CIVIL**

**EVALUACIÓN DEL NIVEL DE PATOLOGÍAS DEL  
PAVIMENTO EN EL DISTRITO DE ICA DURANTE EL  
PERIODO DE MARZO A AGOSTO DEL AÑO 2016**

**CELESTINO ROBLES JOSÉ ANTONIO**

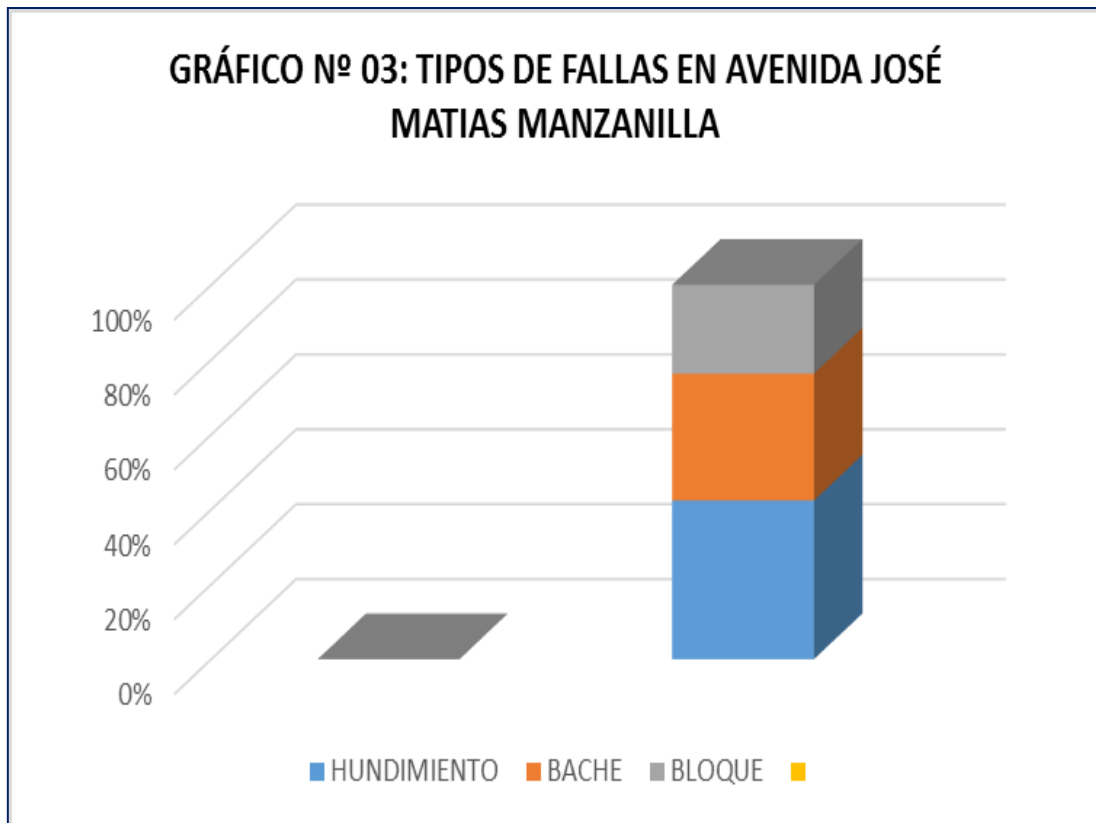
**TABLA N° 01: FALLAS EN LA AVENIDA JOSE MATIAS MANZANILLA**

DENSIDAD	VALOR REDUCCIÒN
HUNDIMIENTO	1.17%	39
BACHE	1.84%	20
BLOQUE	0.17%	5
PELADURA	99.88%	15

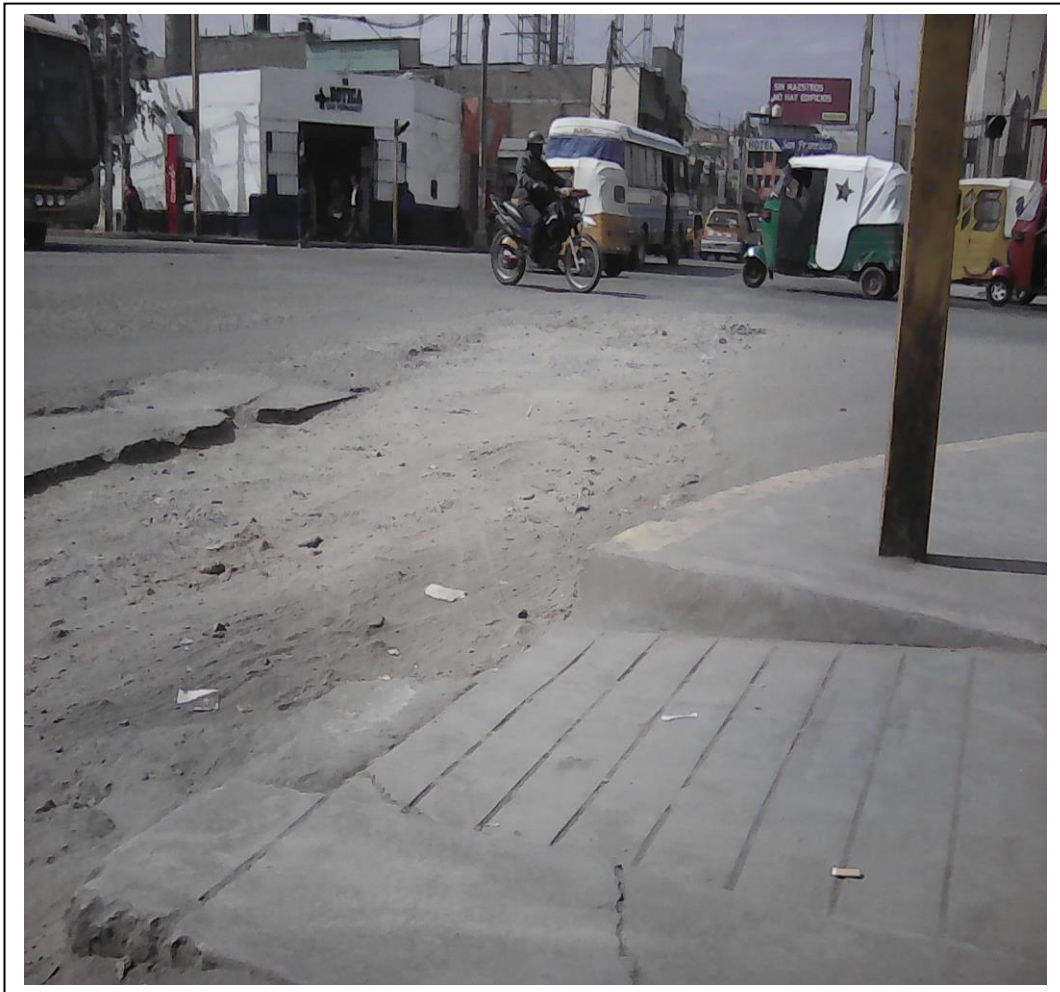
### FALLA: BACHE

**DETALLES:** Se observa la falla de desnivel producido en el pavimento de las pistas de la Avenida José Matías Manzanilla

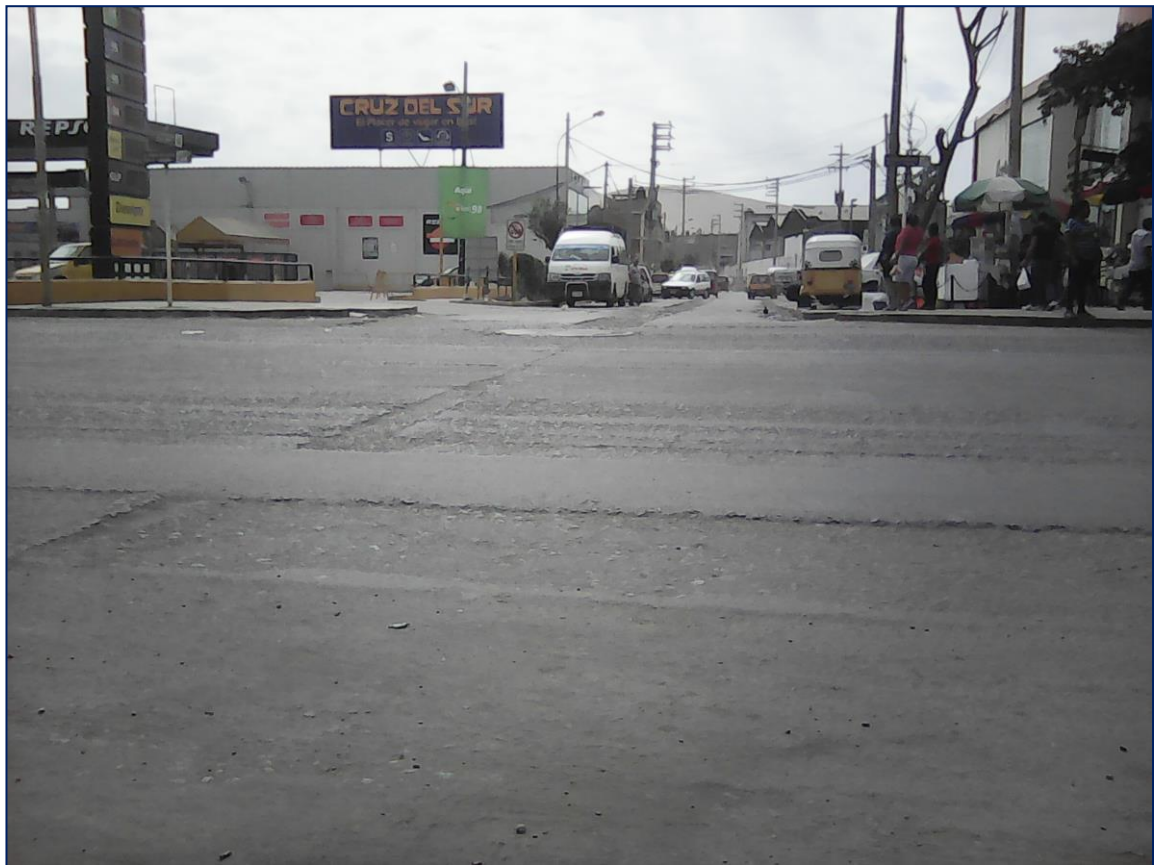
### FALLA: BLOQUE

**DETALLES:** Se observa en la foto grietas lineales en bloque.

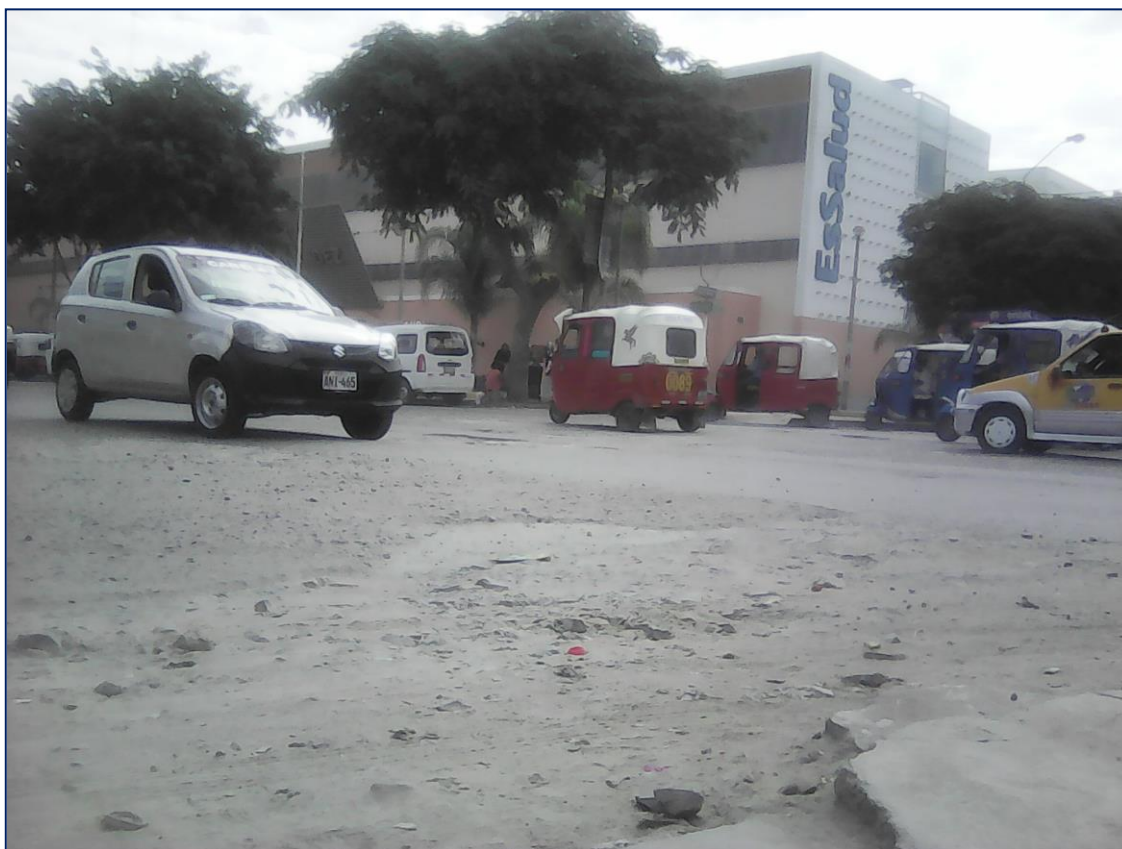
### FALLA: HUNDIMIENTO

**DETALLES:** Observamos la presencia de pavimentos con fallas de hundimiento en la avenida José Matías Manzanilla.

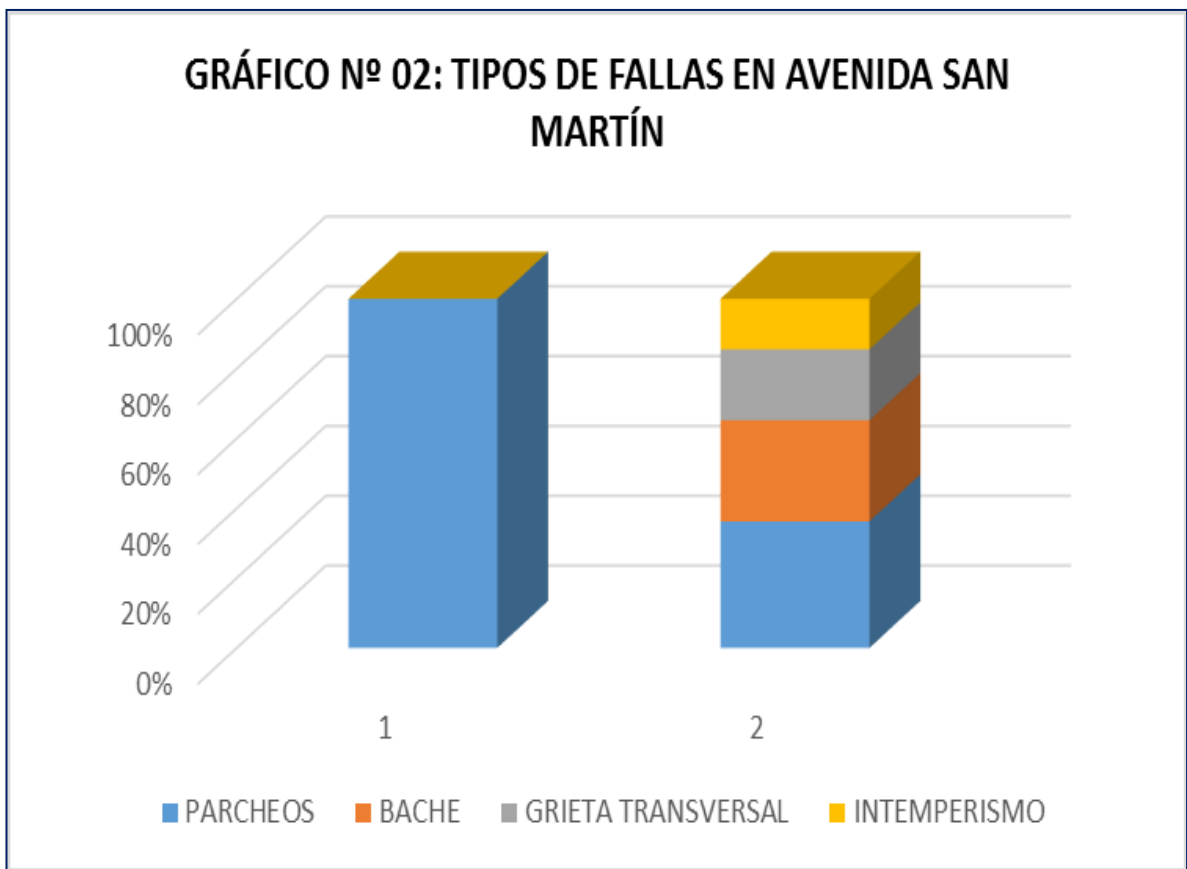
**TABLA N° 02: FALLAS EN LA AVENIDA SAN MARTÍN**

DENSIDAD	VALOR REDUCCIÒN
PARCHEOS	53,20%	25
BACHE	48.26%	30
GRIETA TRANSVERSAL	22.26%	27
INTEMPERISMO	74.86%	14

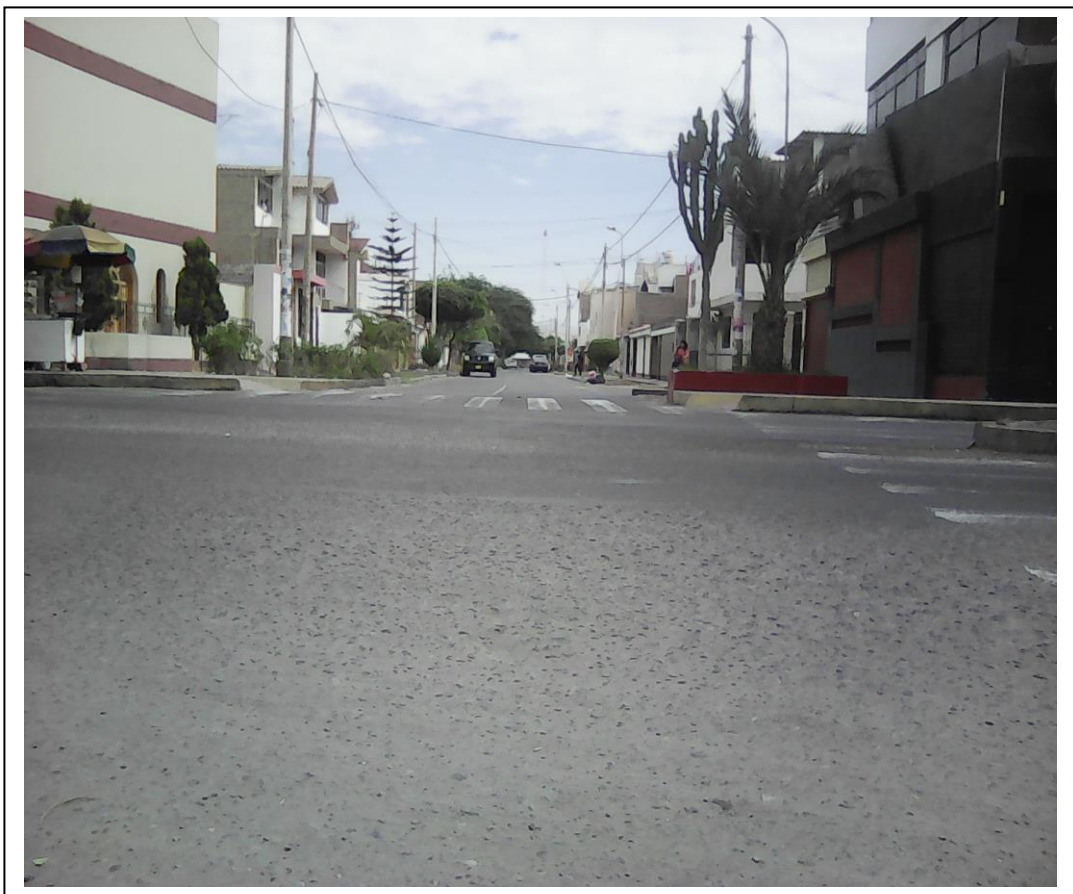
**DETALLES:** La falla observada corresponde a Intemperismo, observándose el desgaste del material que conforma el pavimento.

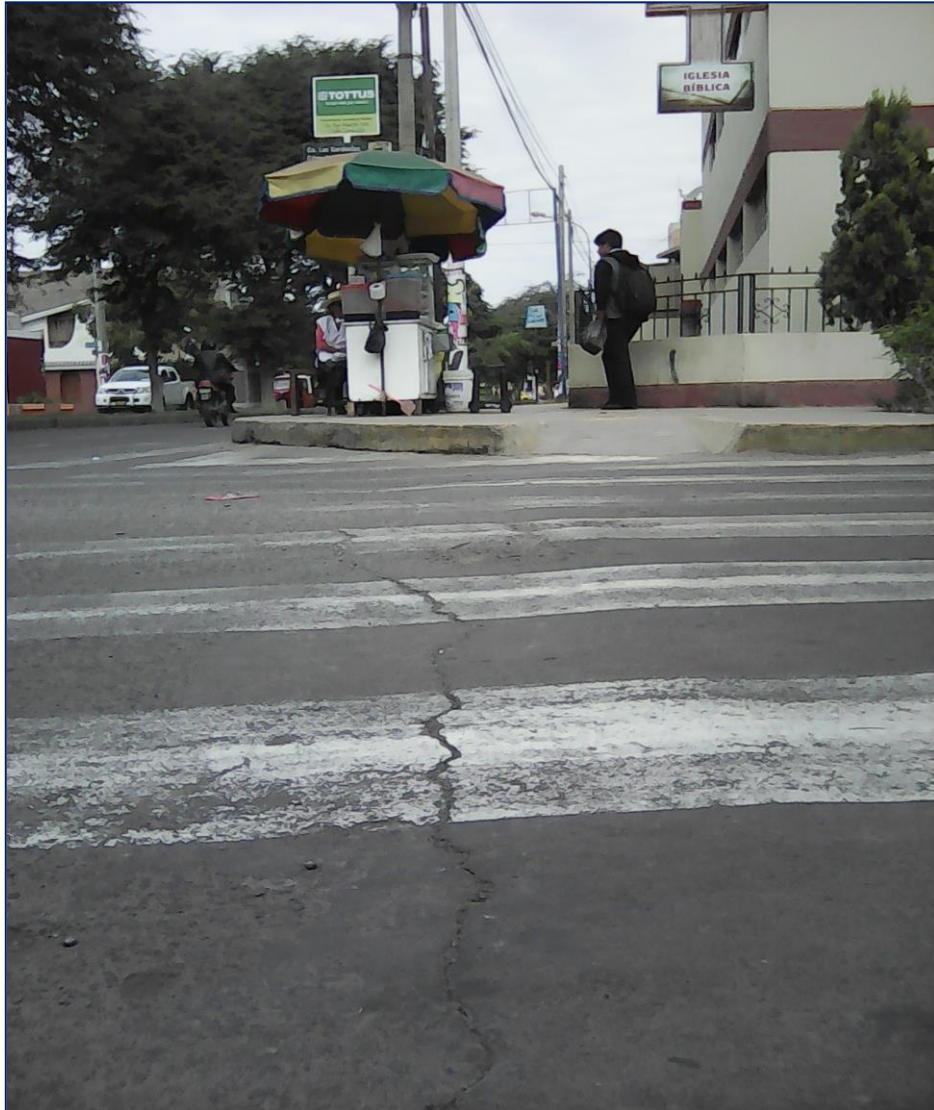
**DETALLES:** En la foto observada se nota claramente la presencia de la falla en forma de grieta transversal.

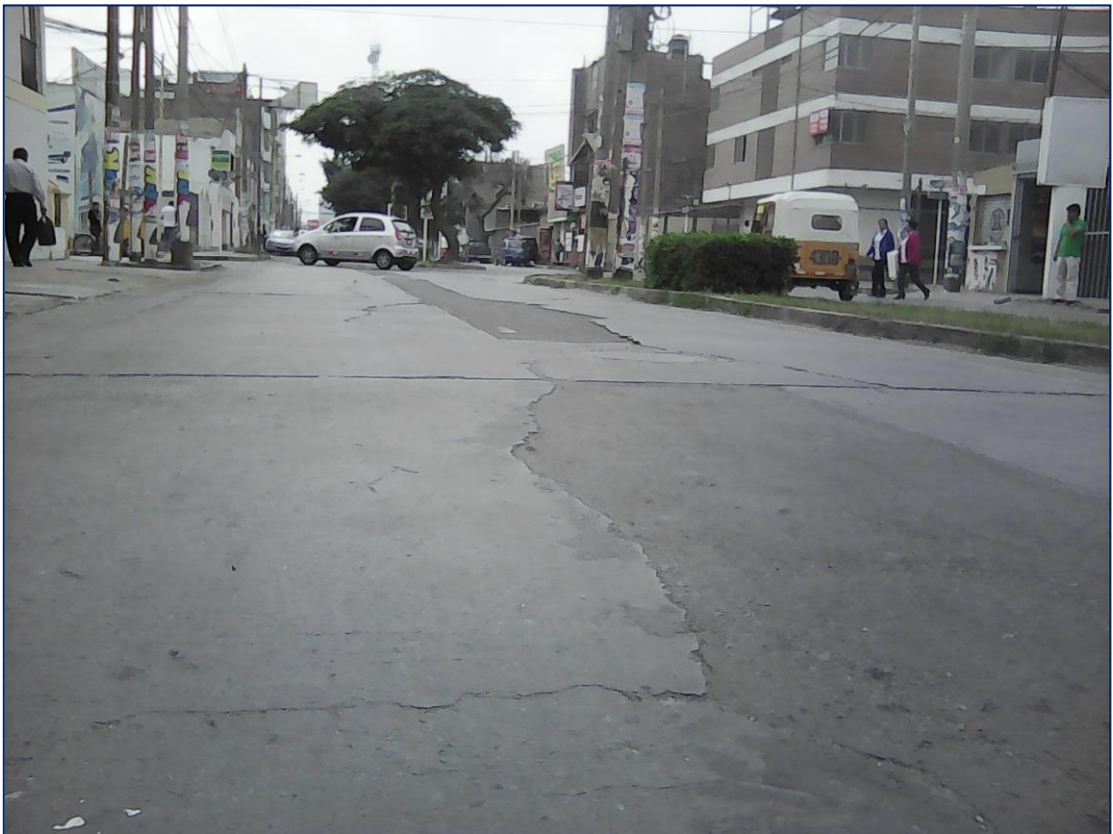
**DETALLES:** En la foto se observa claramente la presencia de parches en el pavimento de la avenida San Martin
