**FACULTAD DE INGENIERÍA Y ARQUITECTURA
ESCUELA PROFESIONAL DE INGENIERÍA CIVIL**

TESIS

**“DETERMINACIÓN Y EVALUACIÓN DEL NIVEL DE
INCIDENCIA DE LAS PATOLOGÍAS EN LAS VIVIENDAS DE
ADOBE Y ALBAÑILERÍA CONFINADA, FRENTE A UN
EVENTO SÍSMICO EN LOS AA. HH. LEONCIO PRADO Y
JORGE CHÁVEZ LAS MORAS – HUÁNUCO”**

HUÁNUCO - PERÚ

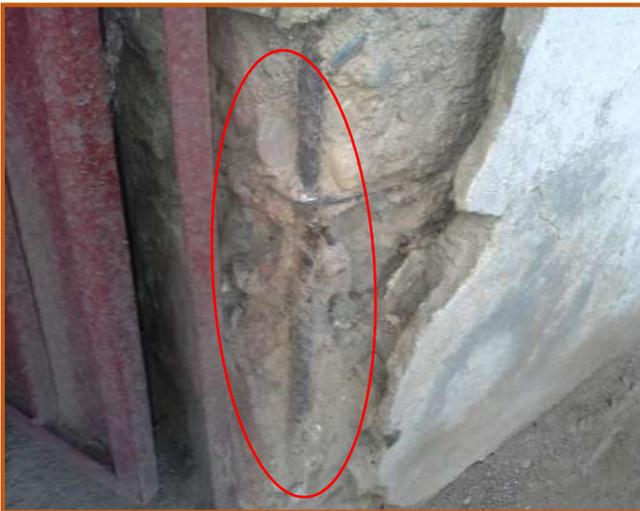
En esta imagen se observa la patología de la corrosión se ve que el acero que pertenece al elemento estructural columna, está expuesto a los agentes ambientales debilitando de esta manera a la vivienda de albañilería confinada.

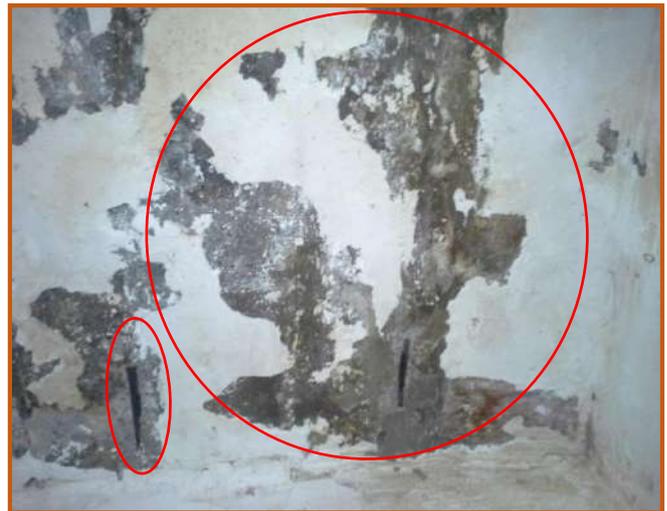
Aquí se observa una patología generalizada en cuando a la humedad por filtración, el motivo principal es que la losa aligerada tiene un espesor de 10cm. También vemos los aceros expuestos que están corroídos por la presencia del agua. Esto es en una vivienda de albañilería confinada.

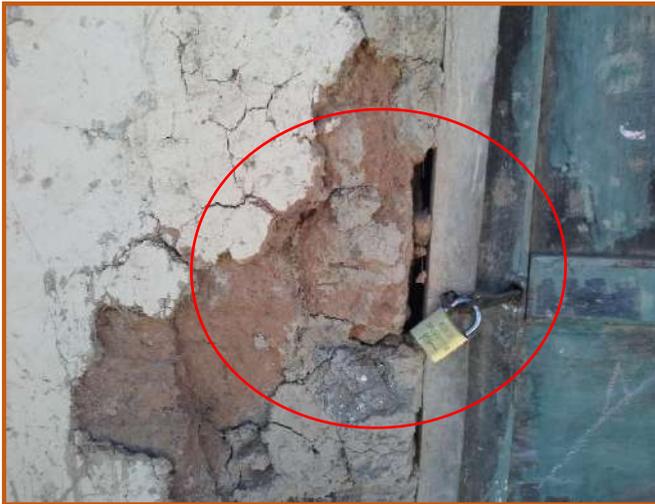
En esta fotografía observamos el daño causado por la patología indirecta debido al mal proceso constructivo, debilitando de esta manera al elemento importante en una vivienda de adobe que vendría a ser el muro.

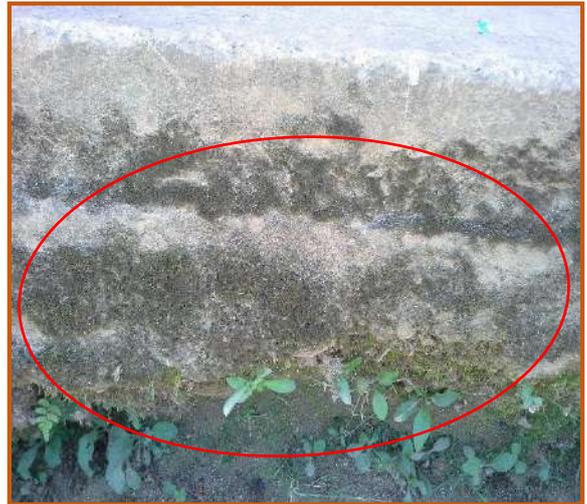
Observamos la patología debido al proceso de construcción ya que la vivienda no presenta sobrecimiento de esta forma la vegetación el hongos están generando daños a la vivienda de adobe.

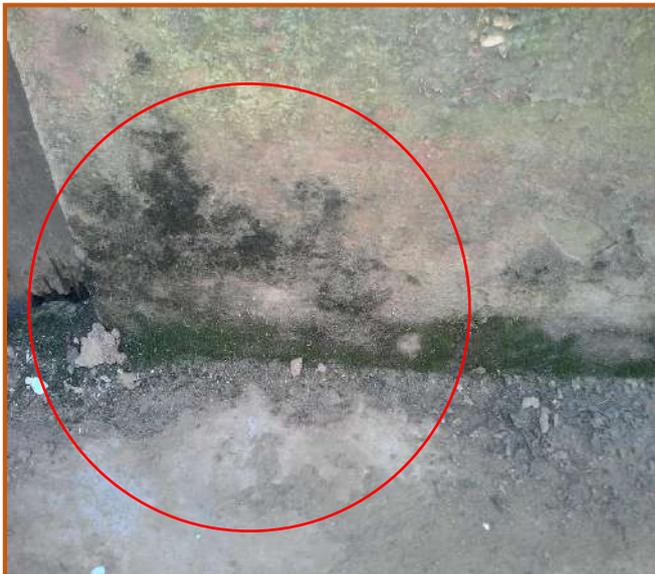
En esta fotografía observamos el daño causado por la patología debido a la humedad generando la presencia de hongos que debilitan el muro y también el descuido por parte de los que habitan dicha vivienda de adobe.

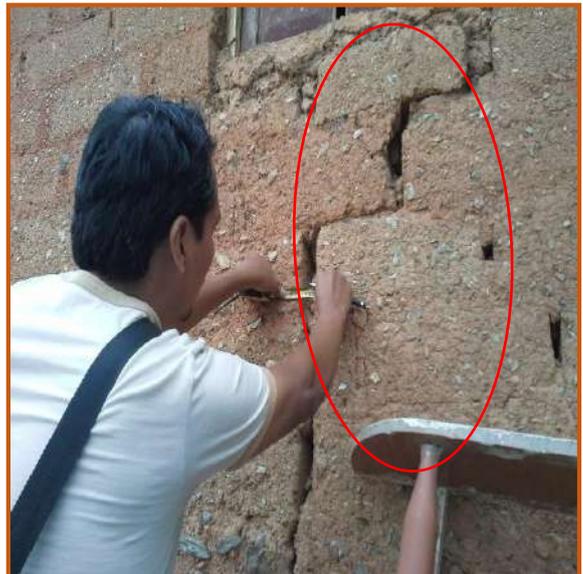
En esta fotografía observamos la fisura en la parte frontal de la vivienda que tiene de 5 a 6cm de abertura siendo una de las patologías más peligrosas en este tipo de viviendas de adobe.
