**FACULTAD DE INGENIERÍA Y ARQUITECTURA
ESCUELA PROFESIONAL DE INGENIERÍA CIVIL**

**DIAGNÓSTICO DE LOS TRATAMIENTOS SUPERFICIALES
APLICADOS EN LAS FALLAS DE LOS PAVIMENTOS DE LA
AVENIDA JOSÉ MATIAS MANZANILLA DEL DISTRITO DE ICA, 2017**

CARDENAS REVATTA, MARCO ANTONIO

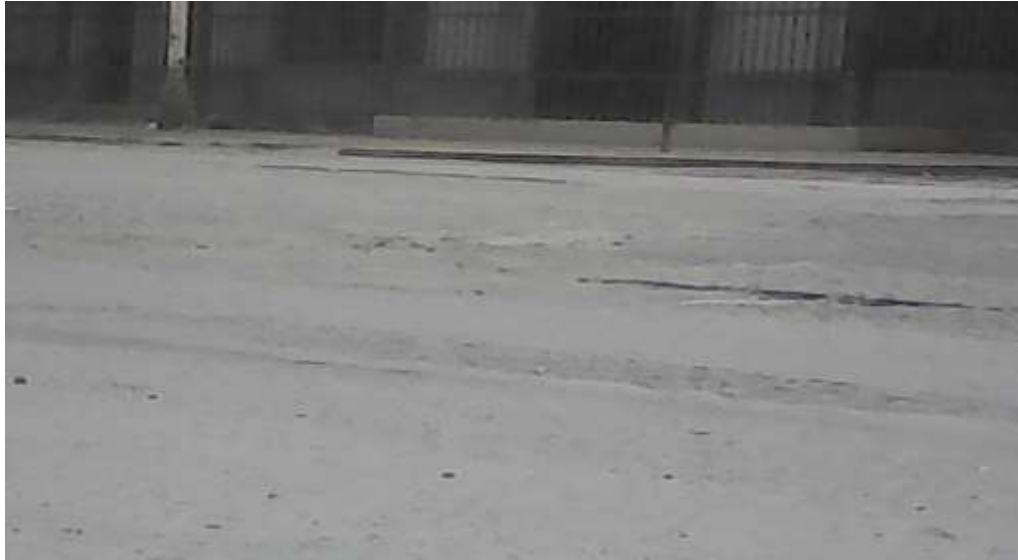
IMAGEN N° 01

Según la imagen se evidencia la presencia de hundimientos debido a una incorrecta construcción y a la excesiva carga del tráfico por esta avenida.

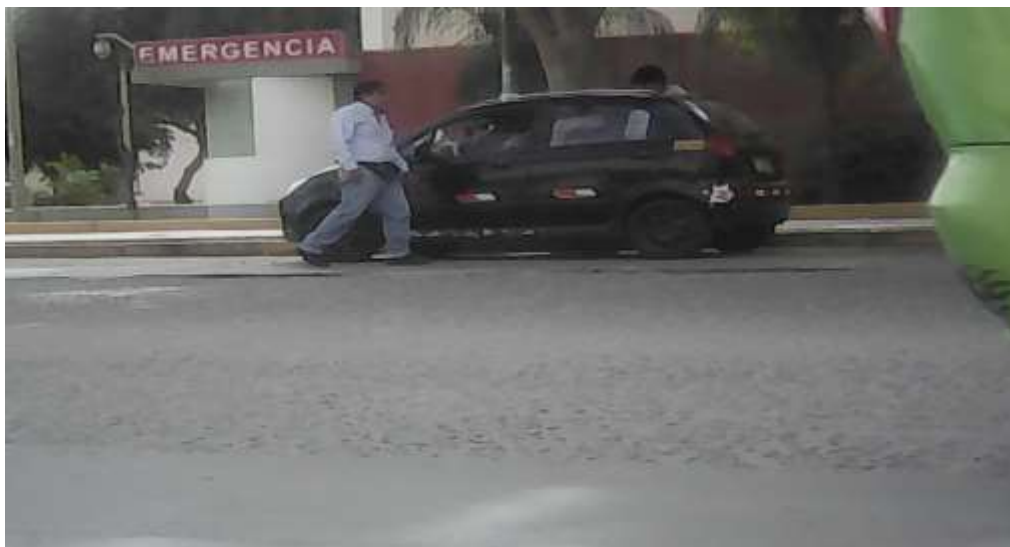
IMAGEN N° 02

Según la imagen se puede evidenciar la presencia de hinchamiento debido a la existencia de suelos potencialmente expansivos.

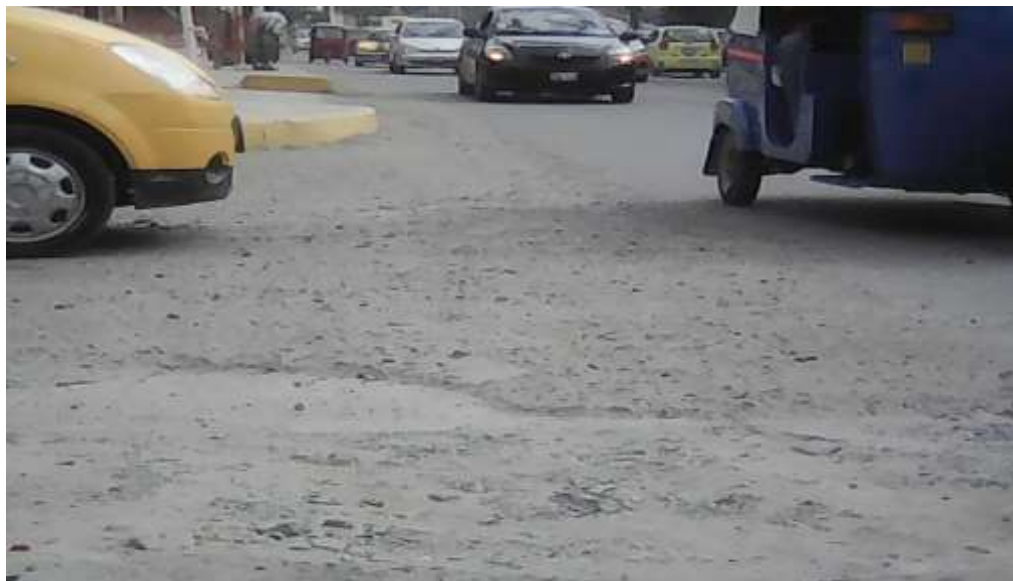
IMAGEN N° 03

Según la imagen se puede evidenciar la presencia de baches a lo largo de toda la avenida José Matías Manzanilla observándose que se ha desintegrado parte de la superficie originando el bache.

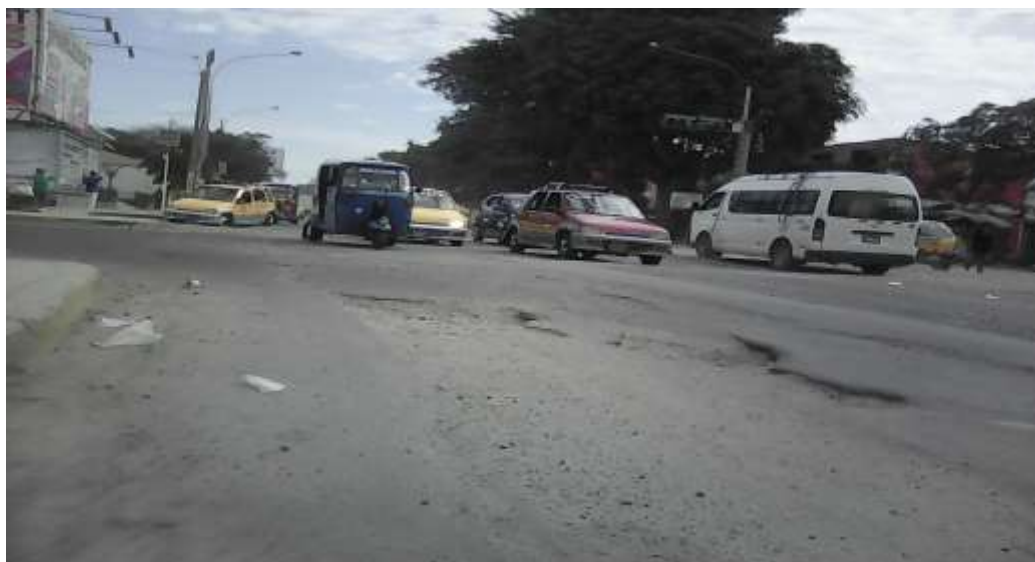
IMAGEN N° 05

Se continúa evidenciando la presencia de baches a lo largo de toda esta avenida situación por la que se hizo necesario una pronta intervención de ella,
