UNIVERSIDAD ALAS PERUANAS

“EVALUACIÓN DE LOS TIPOS DE PATOLOGÍAS EN LAS VIVIENDAS DE DOS AA.HH. (José Olaya y Roberto Ruiz Vargas), UBICADOS SOBRE EL EX - BOTADERO DEL DISTRITO DE CALLERIA UCAYALI-PERÚ, 2017”.

**PRESENTADA POR LA BACHILLER
NECETA KAROLINA VALDIVIA CIERTO**

2018

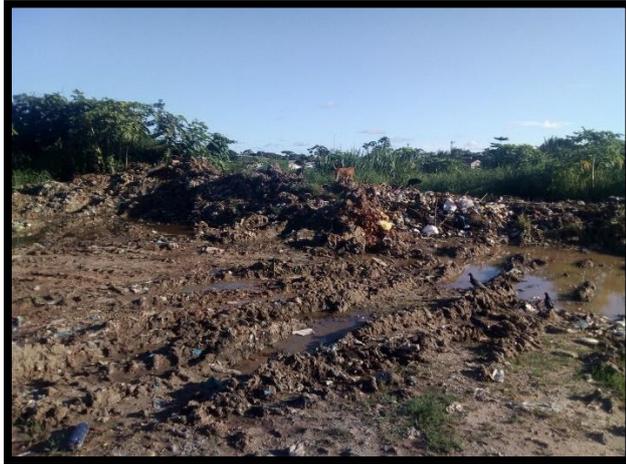
Foto N°01: Restos de residuos sólidos antiguos.

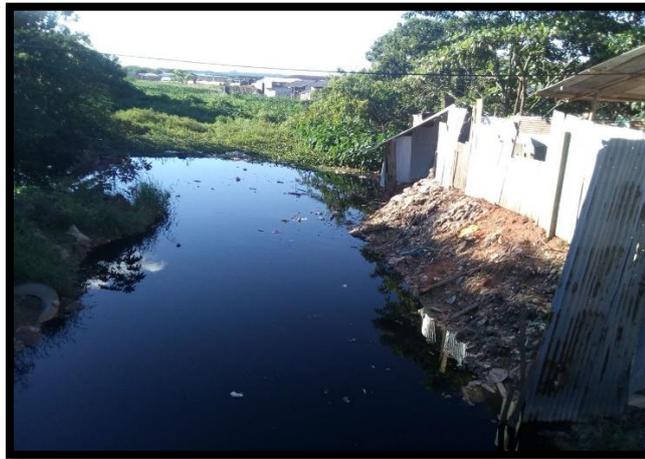
Foto N°02: Vivienda al costado de un caño con aguas servidas.

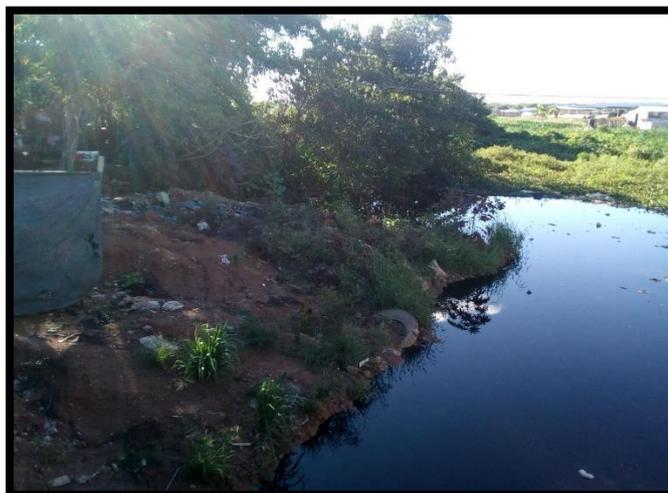
Foto N°03: Viviendas al fondo antiguo botadero.

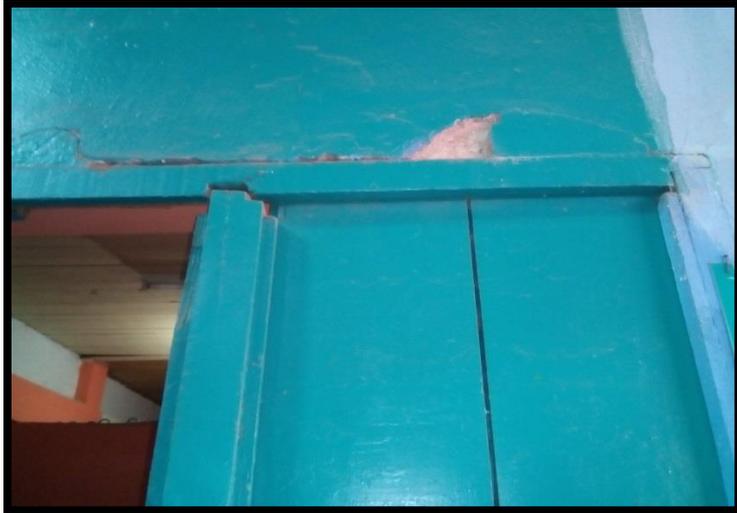
Foto N°04: Desprendimiento de pared.

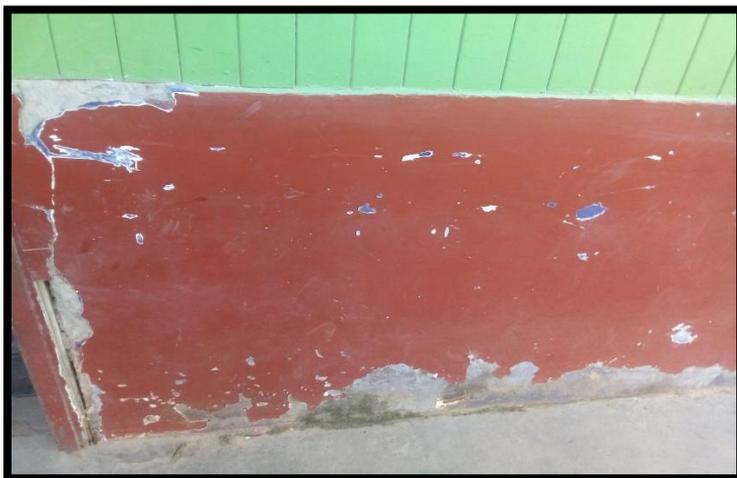
Foto N°05: Grietas y fisuras de pared.

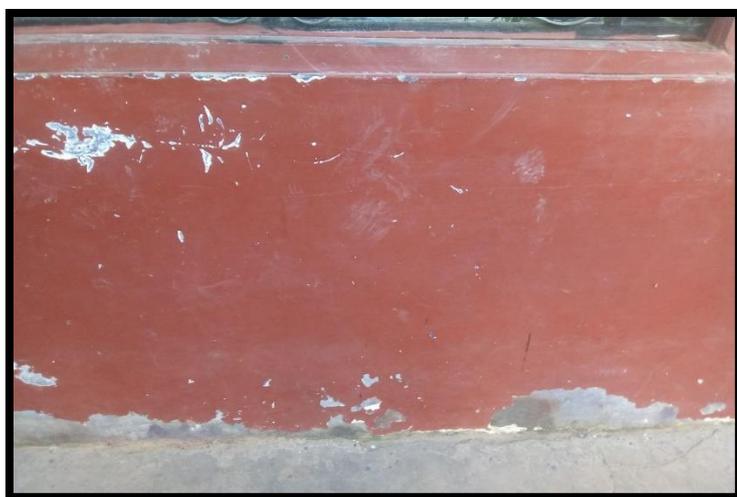
Foto N°06: Daños por humedad

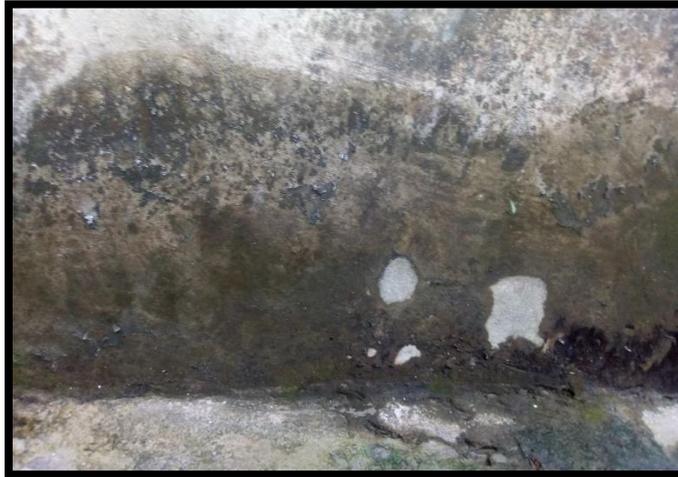
Foto N°07: Eflorescencias.

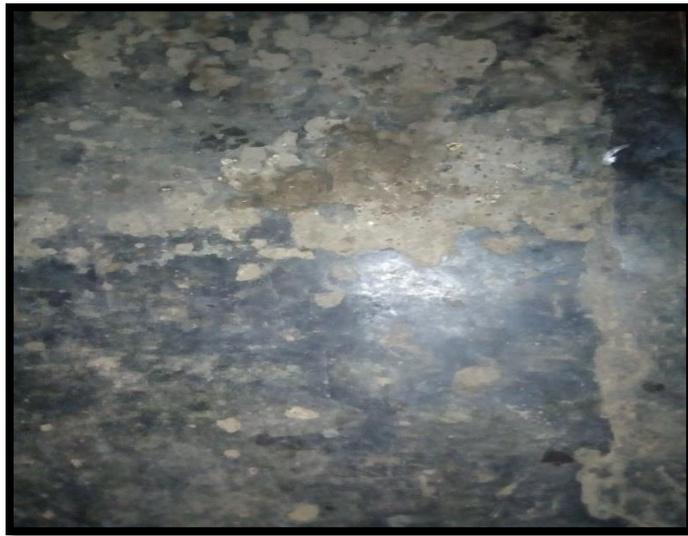
Foto N°08: Eflorescencias.

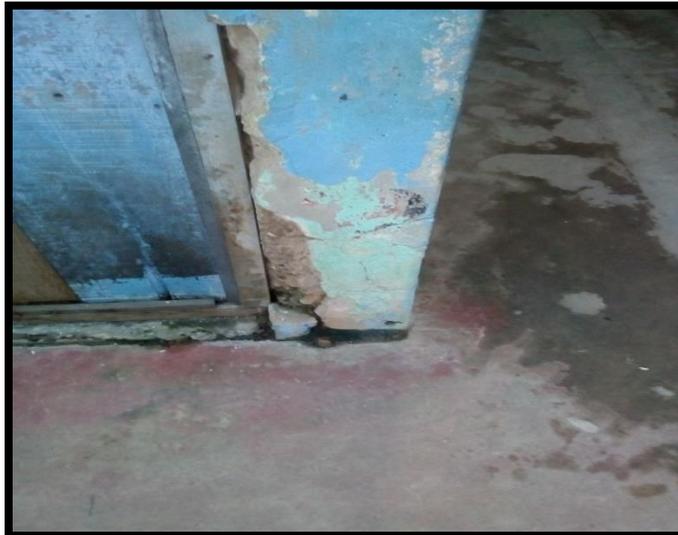
Foto N°09: Desprendimiento en columna.

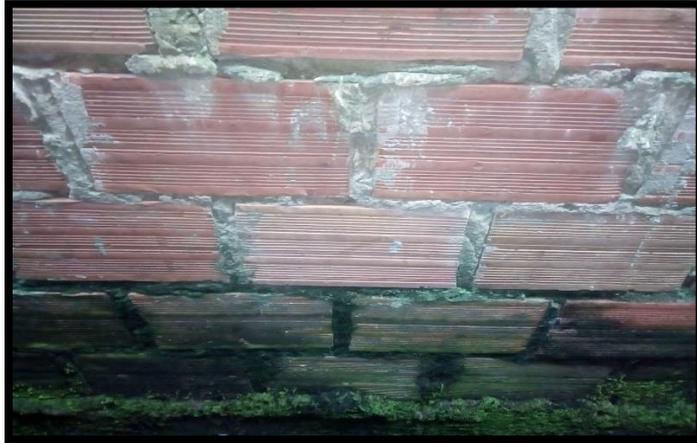
Foto N°10: Humedad por filtración.

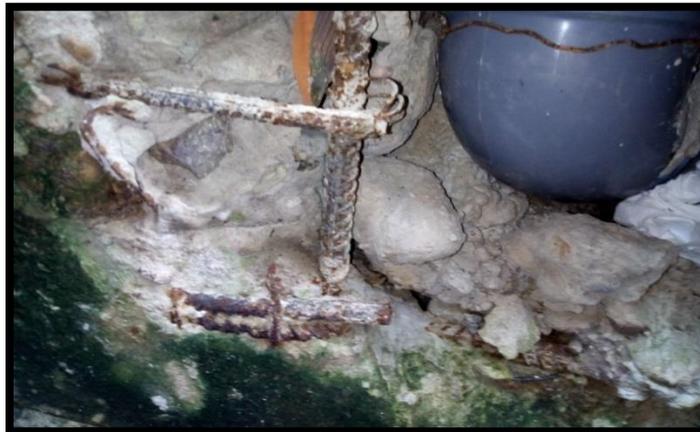
Foto N°11: Oxidación.

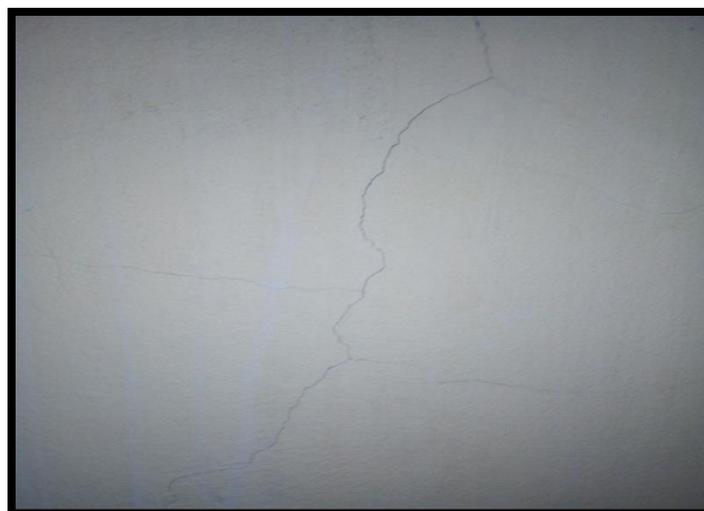
Foto N°12: Fisuras en paredes.

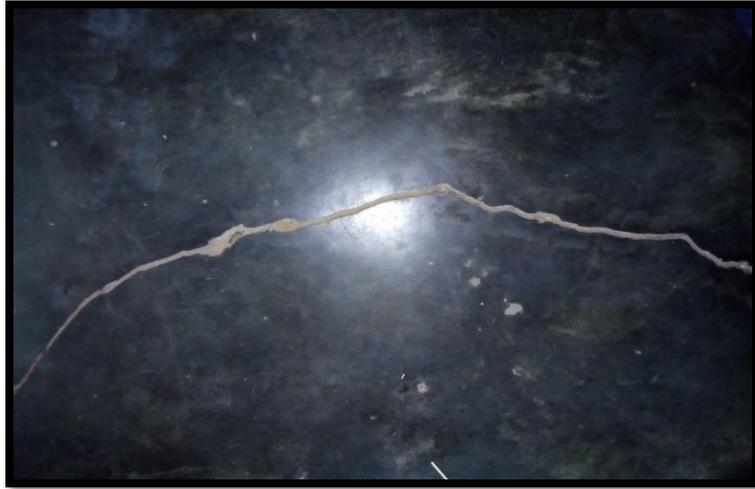
Foto N°13: Grietas.

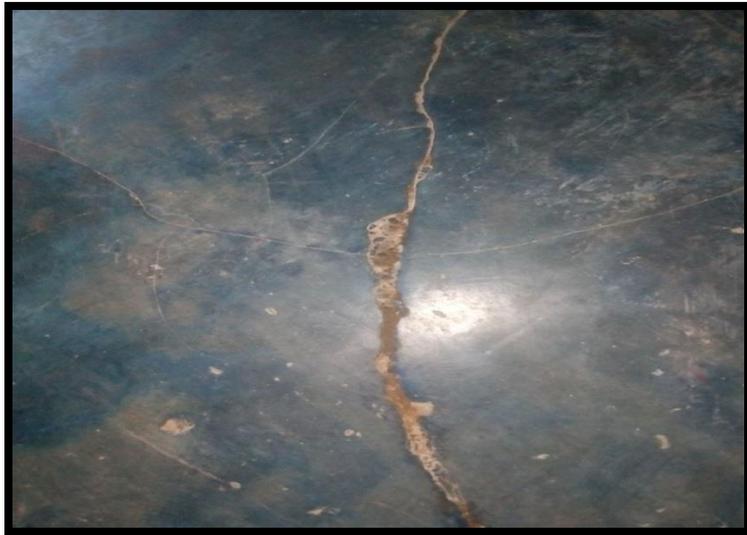
Foto N°14: Grietas.

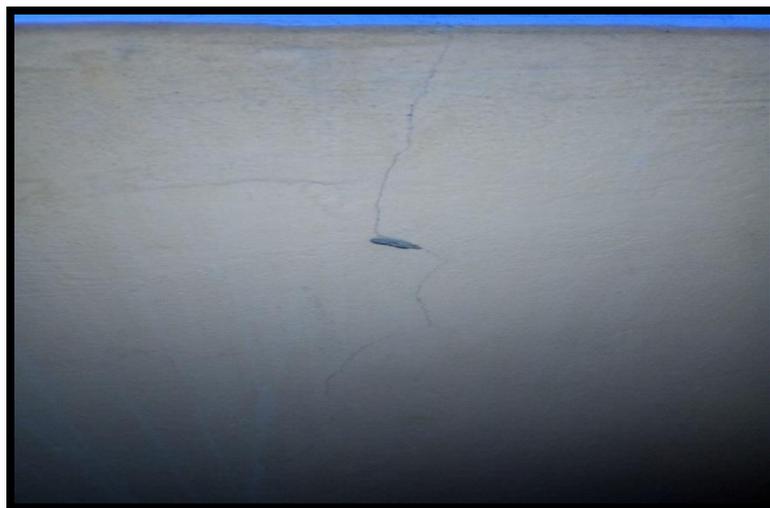
Foto N°15: Fisuras.
