**“EVALUAR EL PROCESO CONSTRUCTIVO DE LA CREACION
DEL SISTEMA DE SANEAMIENTO BÁSICO EN LA COMUNIDAD
DE LALI, DISTRITO DE CHALLABAMBA - PAUCARTAMBO –
CUSCO”**

**TRABAJO DE SUFICIENCIA PROFESIONAL
PARA OPTAR EL TÍTULO PROFESIONAL DE INGENIERO CIVIL**

**Bach. JOSE ANTONIO CUTIPA LOAYZA
ORCID 0000-0003-2263-316X**

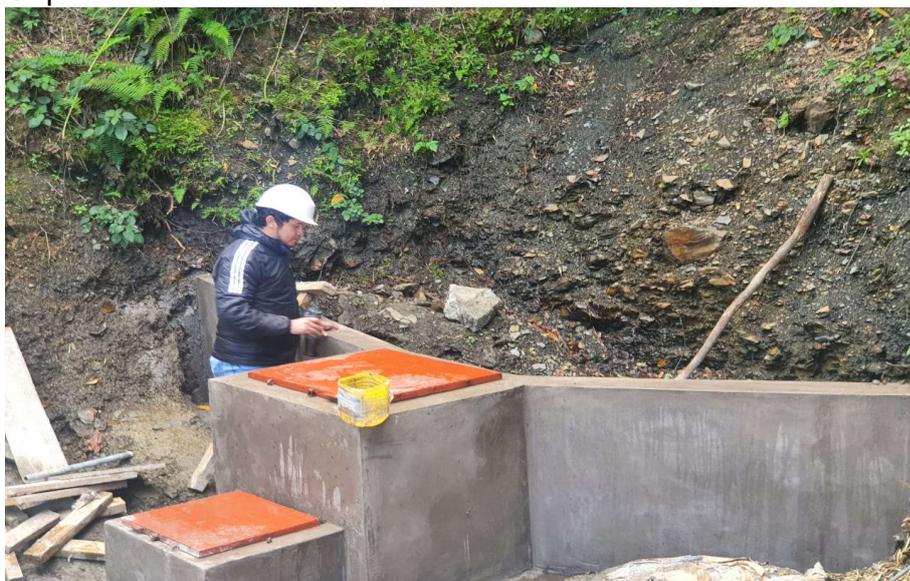
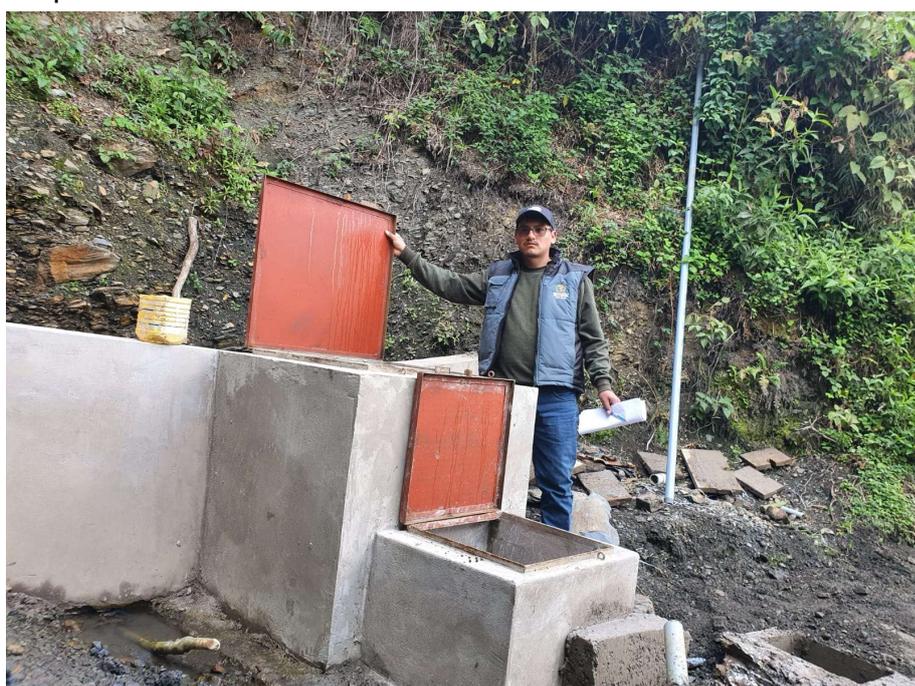
Descripción: Nótese en Foto 7 y Foto 8 los trabajos de acabados de trillaje e instalación de tapas metálicas en captación n°1 y n°2.

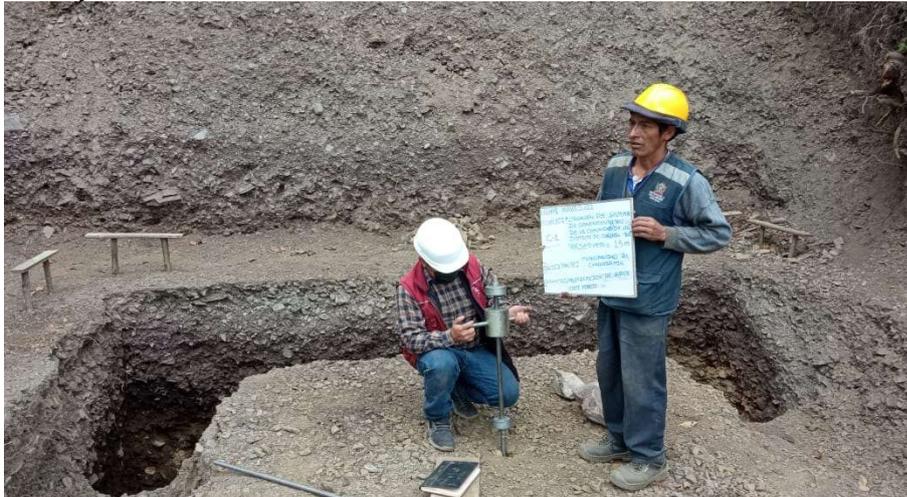
Foto 15
Ensayo de PDL de verificación reservorio 15 m3

Descripción: Nótese los trabajos de realización de ensayó de PDL de verificación en reservorio 15 m3, para verificar la altura de excavación para cimientos.

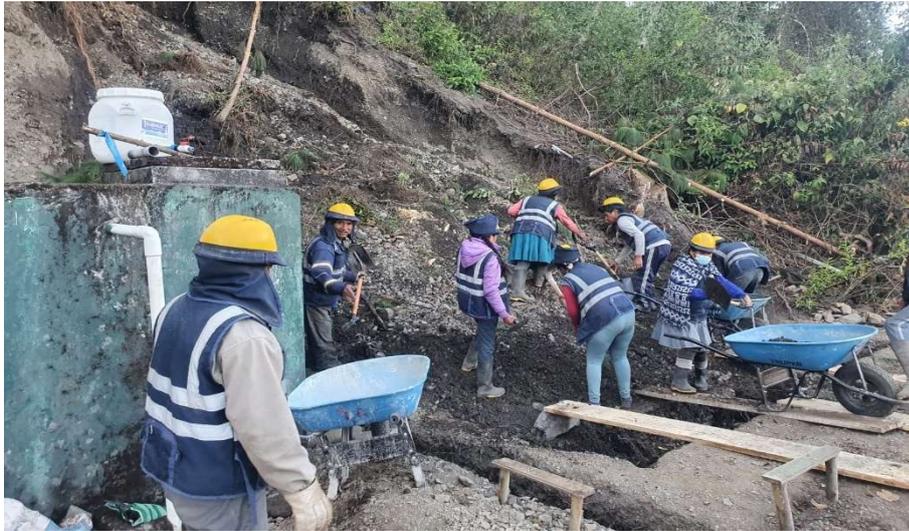
Foto 17
Deslizamiento en talud de reservorio

Descripción: se registra deslizamiento de talud sobre trabajos ya ejecutados de excavación de cimientos de reservorio los cuales obstaculizan el adecuado desarrollo del proceso constructivo del reservorio.

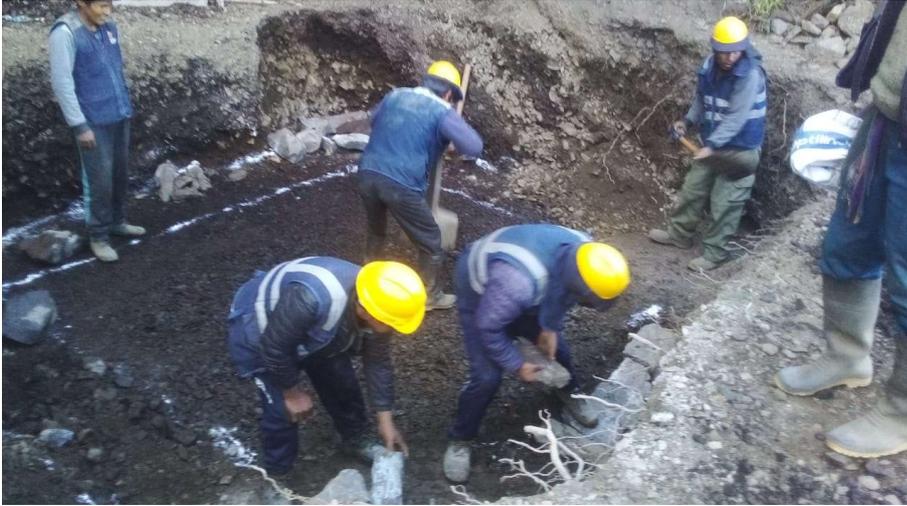
Foto 19
Trazo y replanteo para construcción de estructura

Descripción: se realizan los encargos de replanteo en cimientos de reservorio, así mismo realiza un cimiento corrido para garantizar la funcionalidad estructural.

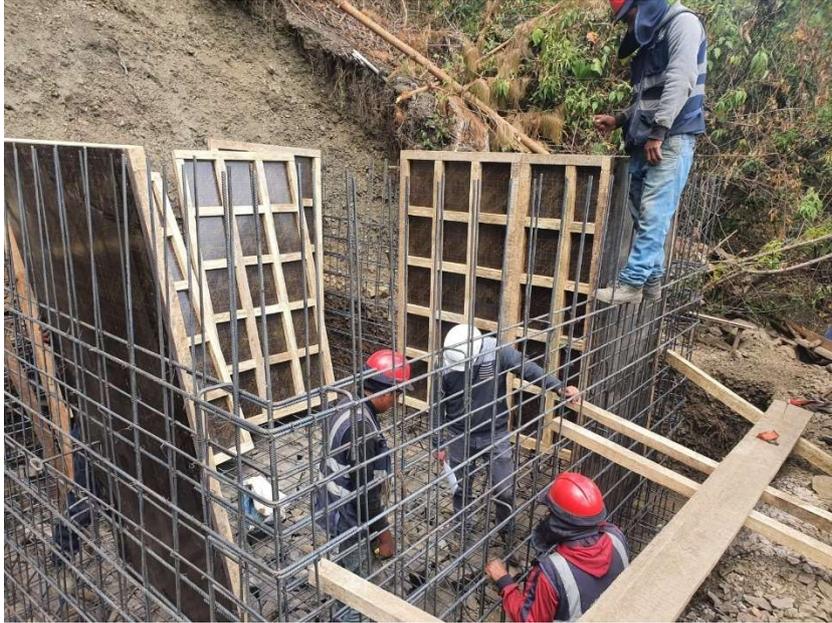
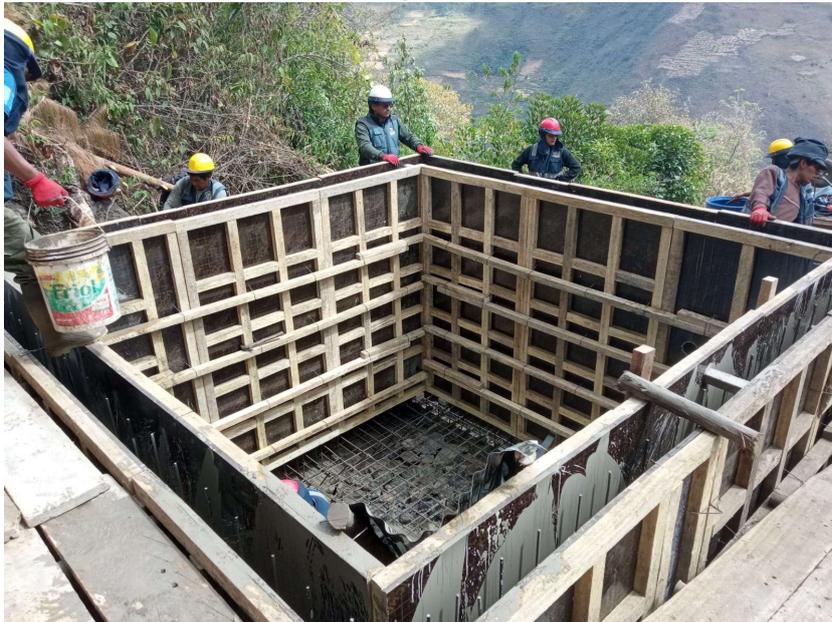
Descripción: Nótese en Foto 23 y Foto 24 la revisión de niveles, alturas de encofrado y malla de acero de refuerzo para vertido de concreto $f'c=280 \text{ kg/cm}^2$.

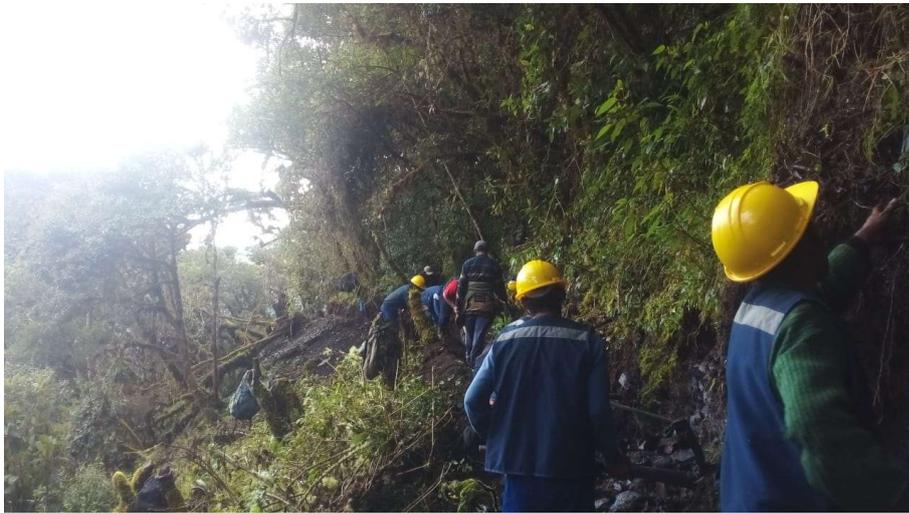
Foto 38
excavación de zanja en línea de conducción

Descripción: Nótese los trabajos previos de roce y desbroce de plantas de gran tamaño y los trabajos de excavación en línea de conducción, así también se aprecia la presencia de plantas arboleas de gran tamaño donde se tubo rendimientos bajos por la presencia de raíces de gran tamaño en zanja de línea de conducción.

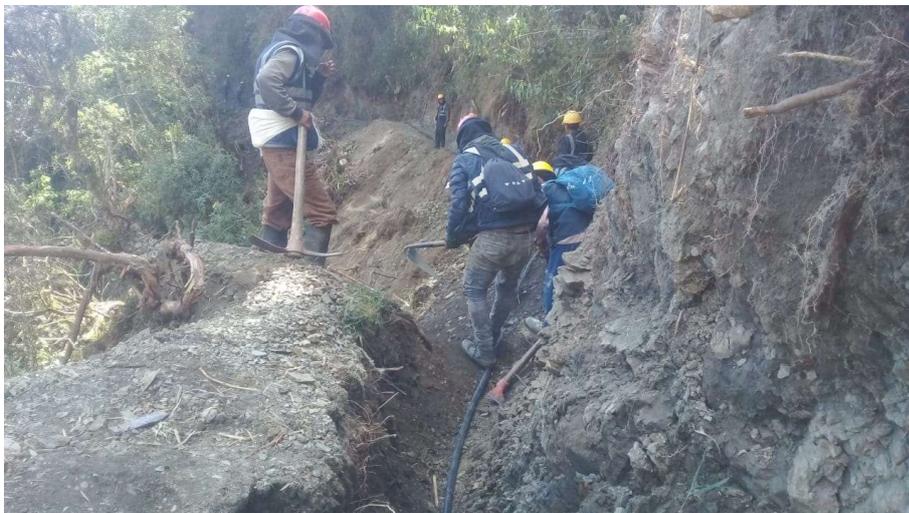
Foto 40
tendido de tubería HDPE en línea de conducción

Descripción: Nótese en Foto 40 los trabajos de tendido de tubería HDPE en línea de conducción, esto a solicitud de la residencia de obra a consecuencia de tener un tramo accidentado.

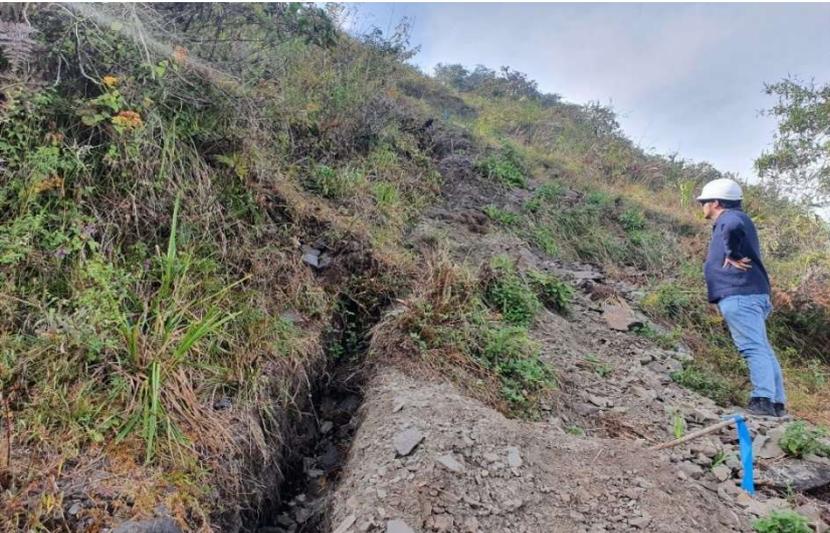
Foto 42
deslizamiento en zanjas

Descripción: Revisión de deslizamientos en zanjas de línea de conducción por el temporal de lluvias, echo ocurrido en los meses de marzo y abril.

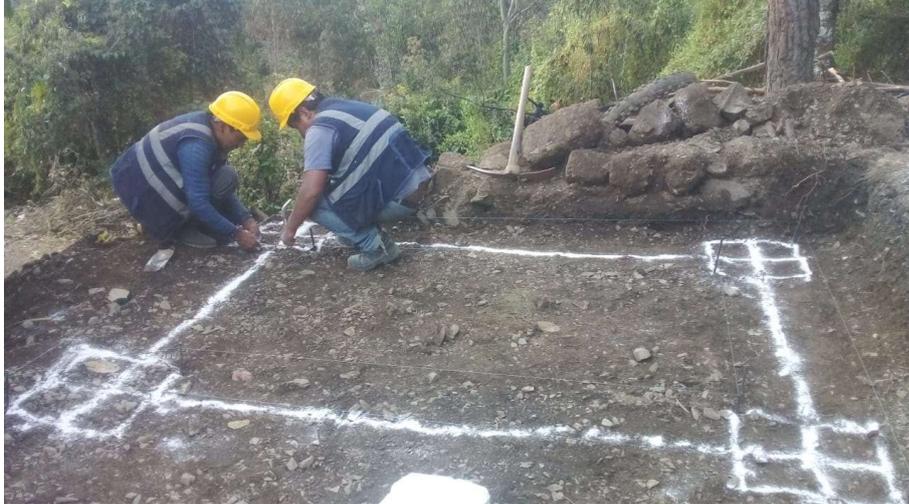
trazo y replanteo en SS.HH. tipo letrina

Descripción: nótese Foto 48 los trabajos para construcción de SS.HH., así mismo nótese los trabajos realizados en nivelación de terreno en toda el área de construcción, el cual no está contemplado en el expediente técnico, sin embargo, resulta indispensable su realización.
