**“NIVEL DE ACCESIBILIDAD TURÍSTICA PARA LAS
PERSONAS CON DISCAPACIDAD MOTRIZ QUE VISITAN EL
MUSEO Y CATACUMBAS DEL CONVENTO SAN FRANCISCO
DE ASÍS DE CUSCO, 2020”**

**NIVEL DE ACCESIBILIDAD TURÍSTICA PARA VISITANTES CON
DISCAPACIDAD MOTRIZ EN EL MUSEO Y CATACUMBAS DEL CONVENTO
SAN FRANCISCO DE ASÍS DE CUSCO, 2020**

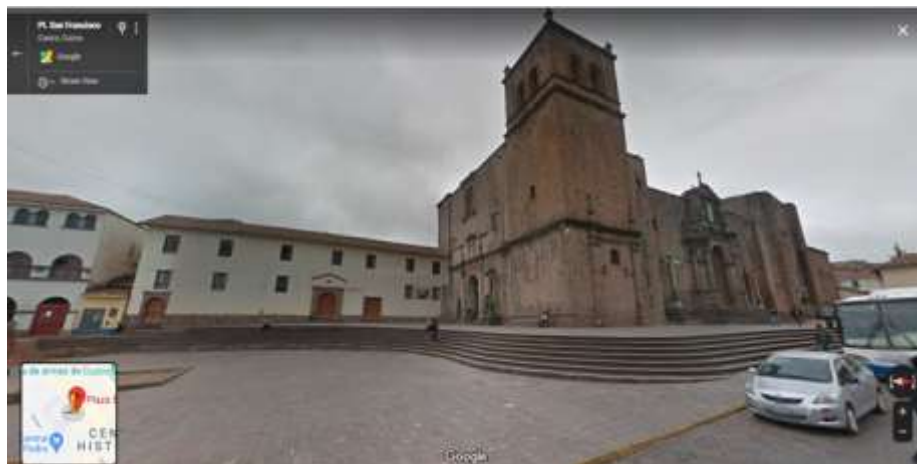
Figura 18. Vista panorámica de la puerta principal del convento e iglesia de San Francisco de Asís de Cusco

Para llegar al acceso principal del museo y catacumbas de San Francisco de Asís de Cusco de debe subir las graderías de siete (7) a ocho (8) peldaños.

En lo referente al ingreso al, se midió los dos accesos que son conformados por una puerta pequeña tiene de ancho 1.69 m. (restando el marco que alcanza a 5 cm.), el suelo es empedrado con desnivel, además en ciertos segmentos se vuelve liso por el desgaste. Existen áreas empedradas con separaciones entre una y otra que necesitan ser insertadas con mortero (cemento) ya que constituyen elementos peligrosos para las personas con discapacidad motriz (silla de ruedas, muletas y ancianos) además de incomodidad. En lo referente a la puerta grande tiene de ancho 3.46 m. (restando el marco que alcanza a 7 cm.). El suelo presenta desnivel y al igual que en el caso anterior ciertos segmentos son lisos por el desgaste de la piedra, así

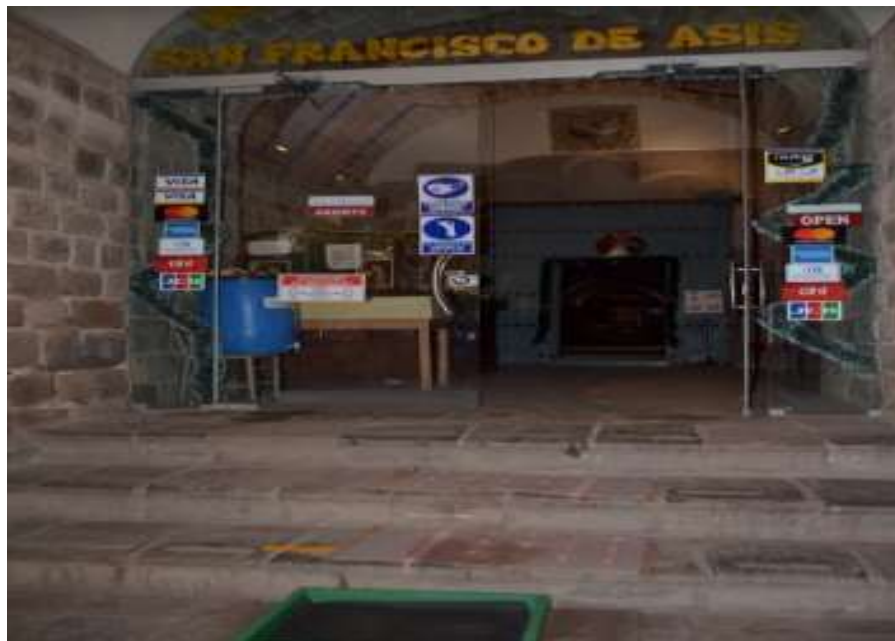
Figura 20. Segundo ingreso hacia el punto de venta de ingresos del museo y catacumbas del convento de san Francisco de Asís de Cusco

El punto de ventas de boletos también cumple la función de sala de recepción y punto de información. Para ingresar a la sala de recepción se accede por unas gradas de piedra (3 peldaños) tienen un ancho de 2.74 m., la altura (contrahuella) de todos los peldaños es de 23 cm. y la huella es de 40 cm., el total hace una altura de 69 cm.; además todas presentan bocel (sobresalientes). No presenta rampas de acceso.

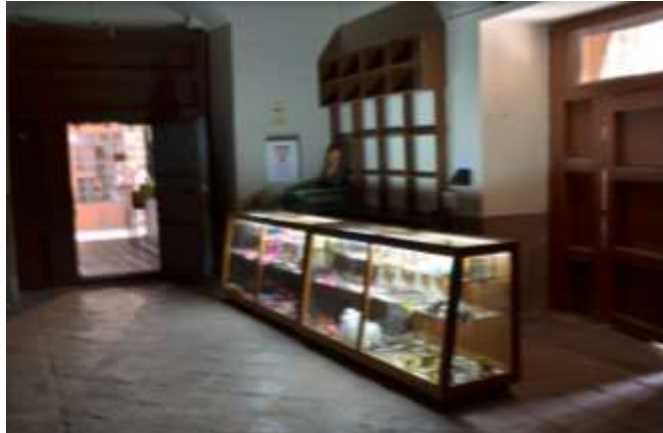
Figura 22. Vista al punto de venta de suvenires y casillero de almacenaje público

Para acceder a esta área se pasa de la recepción por un portón antiguo de madera, que no está totalmente abierto, la puerta tiene un ancho de 91 cm., hay con un umbral con 5 cm. de altura

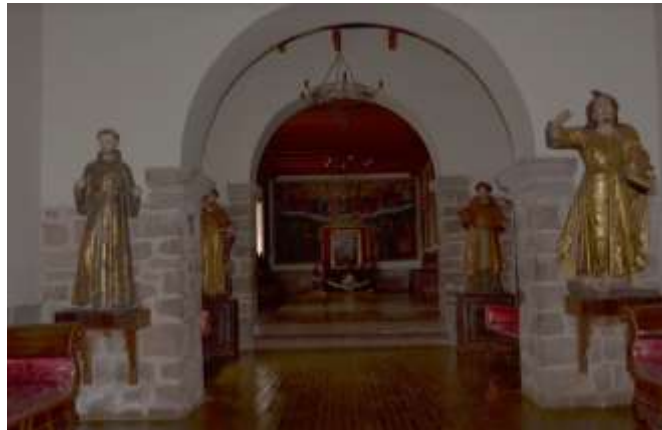
Figura 25. Sala de capitular

El piso de la sala capitular es de madera, ya que el convento está construido sobre manantes de agua y hay filtraciones, el piso actual absorbió la humedad. La sala capitular se puede dividir en dos, la primera área, es la más cercana al primer acceso (por las postrimerías del hombre) tiene un área de 10.20 m. de largo por 3.15 m. de ancho, este área está ambientada con sofás antiguos que no son de uso público; hay una separación por dos peldaños que tienen la misma altura y no presentan bocel, la segunda área (acceso por las galerías del primer claustro) tiene un área de 14.50 m. de largo por 4.50 m. de ancho, se aprecian las sillas parte de la exhibición en los lienzos de los milagros de San Antonio de Padua las cuales tampoco presentan información sobre el contenido.

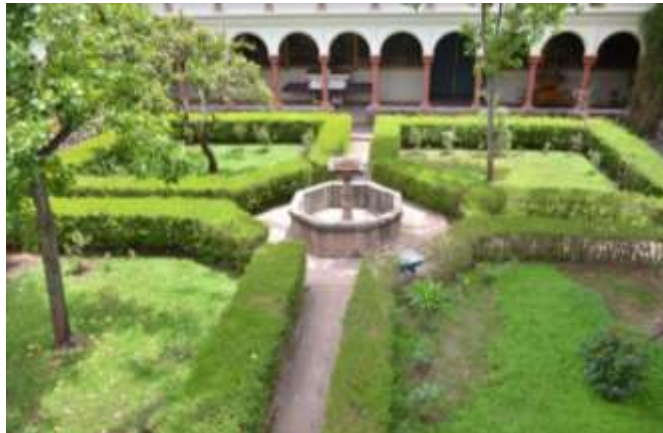
Figura 26. Área del patio del claustro principal

En el centro del claustro principal se encuentra el patio del mismo, tiene forma cuadrada y se pueden apreciar jardines. Tiene cuatro accesos el ancho de cada acceso varía entre 1.23 m. y 1.17 m., para acceder se debe subir un peldaño con bocel con una altura de 18 cm.

El ancho varía de acuerdo a diferentes áreas, una de ellas es el pasillo que rodea la fuente, el ancho es de 1.93 m.; el pasillo cerca a los jardines es de 1.16 m. de ancho y el pasillo cerca a la fuente es de 1.30 m. ancho. El suelo es empedrado, de material antideslizante, presenta desnivel según nivelador, para acceder al pasillo cerca a los jardines hay canales de drenaje por todo el borde y no presenta ninguna rampa o rejilla.

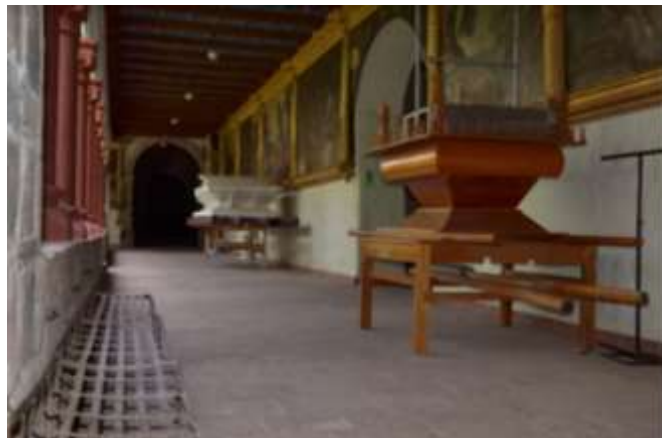
Figura 29. Galerías del claustro principal primer nivel (punto de descanso)

Se ubica alrededor del patio del claustro principal, donde se pueden apreciar lienzos representativos como las pinturas de Cárdenas (4 esquinas) y las de Basilio Santa Cruz; el suelo es empedrado, solo en algunos sectores hay desnivel y piedras desgastadas que pueden causar deslices, el espacio tiene de largo 34.10 m. por 4.38 m. de ancho por lo que el espacio es amplio para el giro de silla de ruedas.

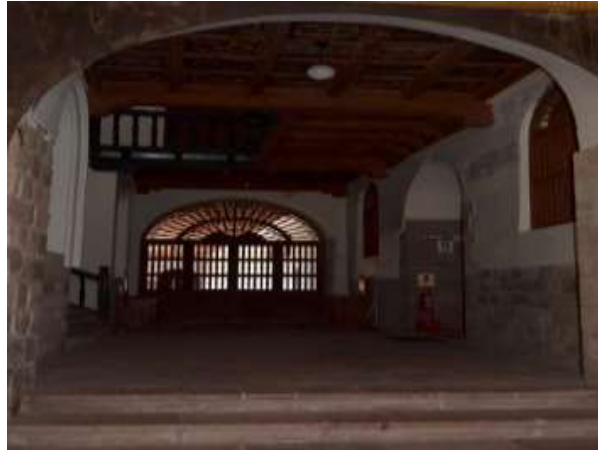
Figura 31. Primer acceso a la Sala Profundis

Para acceder a la sala profundis desde las galerías del primer piso se deben subir 3 peldaños con bocel y todos se encuentran a la misma altura de 19 cm. y la huella es 40 cm, el ancho de 2.94 m.

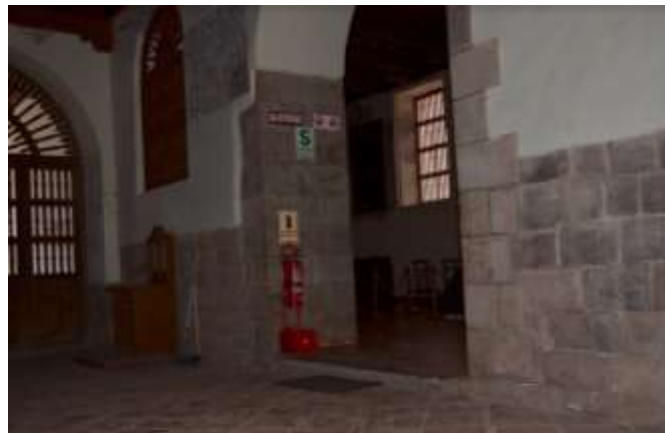
Figura 32. Acceso principal a la Sala de Profundis

Después se accede por el pasillo de 3.50 m. de ancho por 7.80 m. de largo y se ingresa por la puerta principal que tiene 1 peldaño con una altura de 14 cm. con bocel, el ancho de la entrada es de 2.45 m. Todo el sector tiene el suelo de material empedrado con material antideslizante y no presenta desnivel.

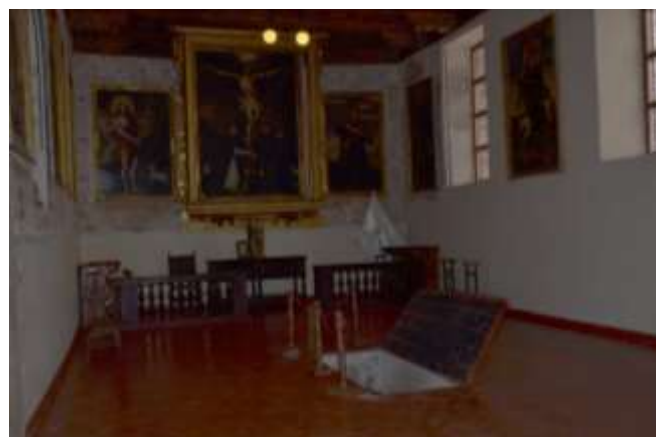
Figura 33. Vista a la sala Profundis y la cripta

La iluminación es inadecuada con 75 lux, es escasa (hay un foco quemado) y causa reflejos en la exposición. Además estas carecen de cualquier texto informativo (impreso u otro), se encuentra en centro del espacio una cripta con la respectiva representación que en temporada de lluvias puede inundarse por la filtración de agua, el ancho de la entrada es de 88 cm. y hay once peldaños alturas varias de 24 cm., 24 cm. y 27 cm., además la altura de la gradería al techo es de 1.29 m.

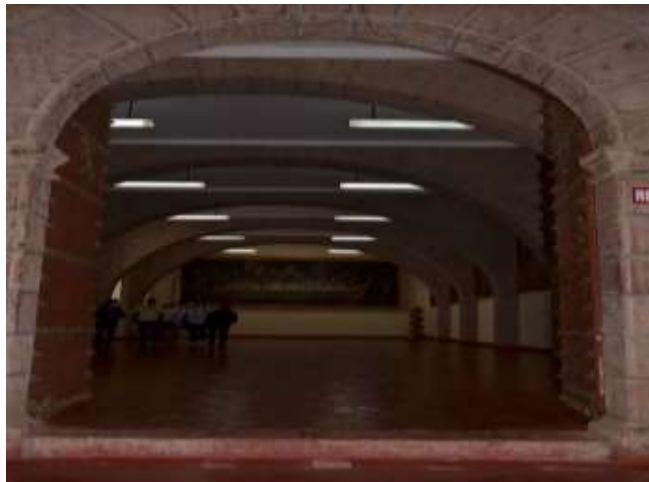
Figura 34. Vista al ingreso principal y sala del Refectorio

Esta sala es contigua a la sala de profundis, la entrada posee un peldaño a 14 cm. de altura y el ancho es de 2.04 m. ancho, no tiene bocel. El área es de 7.30 m. de ancho y 23.80 m. largo, es decir, es amplio para el giro de sillas de rueda.

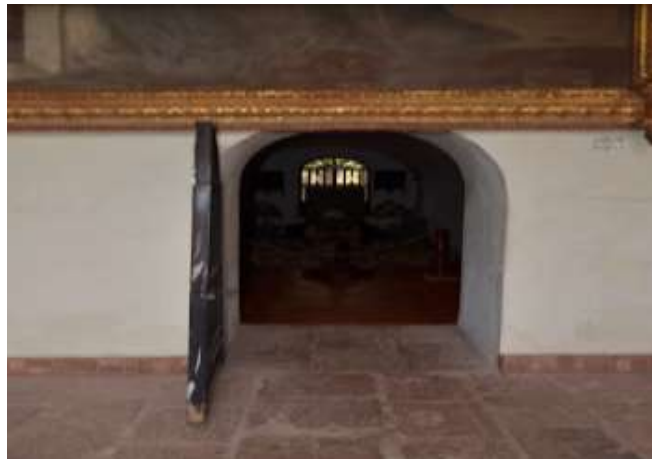
Figura 35. Ingreso a la «cripta de familia salcedo»

Esta sala se encuentra en las galerías del primer patio, está disponible para que el público pueda acceder. La puerta es con barras metálicas el ancho del ingreso es de 1.56 m. altura y 93 cm. Al ingresar hay un peldaño que bajar con 10 cm. alto, no tiene bocel.

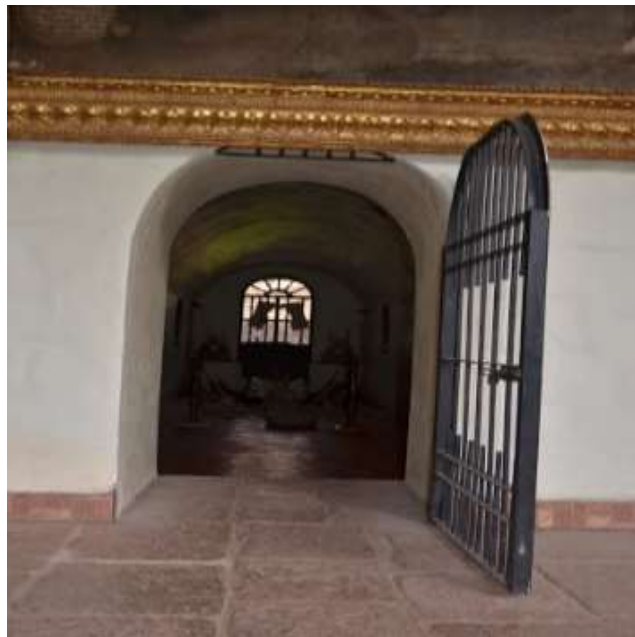
Figura 37. Ingreso a la «cripta de benefactores»

Esta sala se encuentra en las galerías del primer patio, está disponible para que el público pueda acceder. La puerta es con barras metálicas el ancho del ingreso es de 91 cm de ancho y 1.60 m. largo. Al ingresar se baja peldaño de 21 cm alto sin bocel.

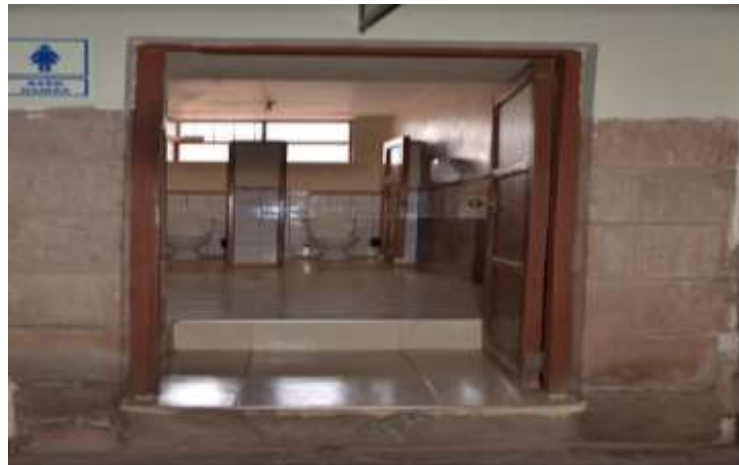
Figura 39. Ingreso a servicio higiénico de damas - primer nivel

Existen dos baños de mujeres (primer piso) y baño de varones (segundo piso), los ingresos a los mismos varían, en el caso de los baños de mujeres hay dos escalones en la puerta de entrada a 23 cm. altura ambos y la huella de 18 cm. ambos sin bocel y el ancho es de 84 cm y la manija es redonda.

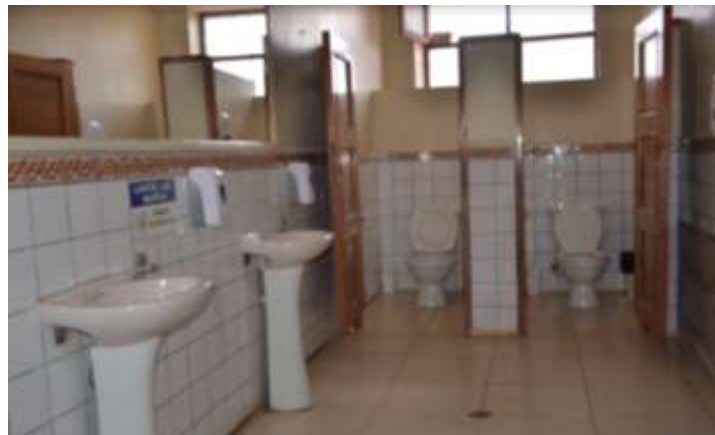
Figura 40. Interior de servicio higiénico de damas - primer nivel

Hay dos cubículos con puertas de madera el ancho de ambas entradas es de 60 cm. y el espacio libre es de 60 cm. ancho por 87 cm. largo. No presenta barras de apoyo, ni ganchos. La distancia entre el inodoro al suelo es de 43 cm. y la distancia entre el eje y la pared es de 8 cm.

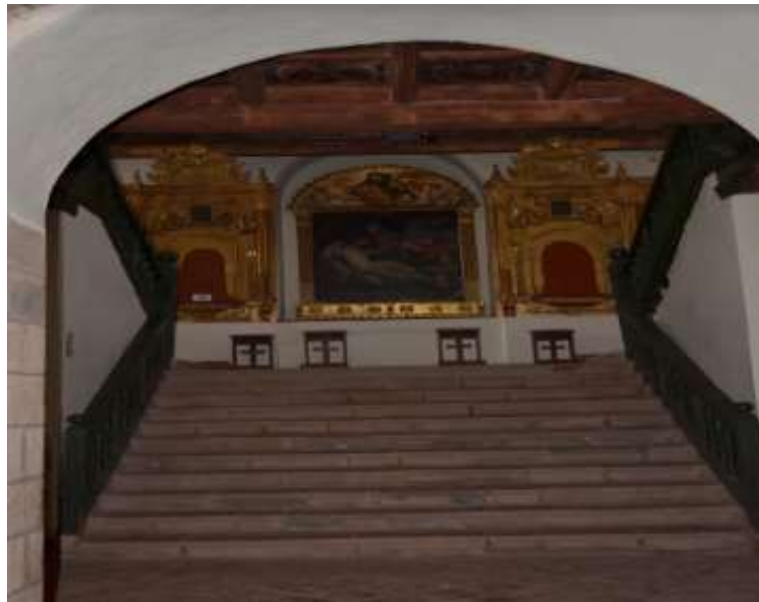
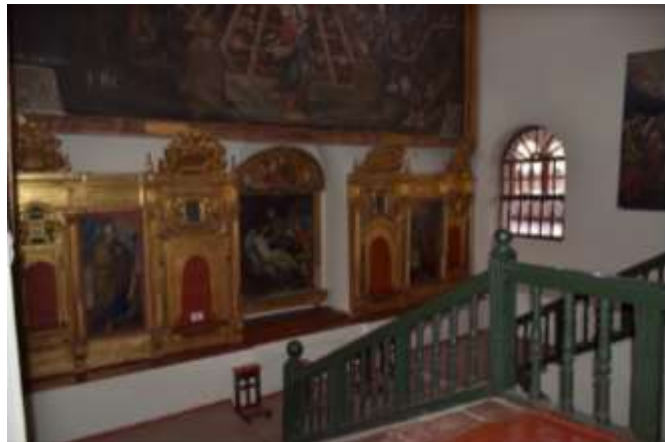
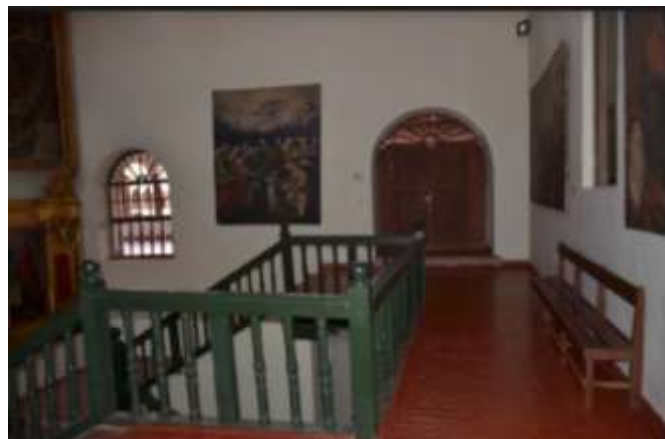
Este área se encuentra frente a la sala profundis, se encuentra en la parte intermedia de las escaleras el lienzo del huerto sagrado de María y piedad (en un intermedio corto y plano), las escaleras continúan hasta el segundo nivel. Los peldaños tienen diferentes alturas que van

En el segundo nivel en frente del lienzo hay una banca de madera con una altura de 45 cm. por 32 cm. de profundidad.

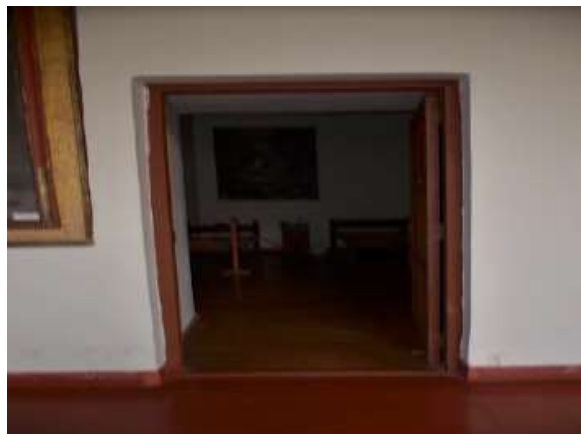
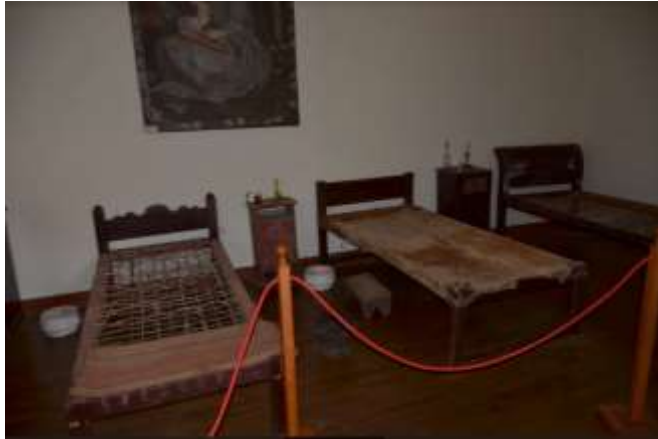
Para acceder a la sala, hay una puerta de madera que tiene un ancho de 94 cm. por 1.78 m. de altura, hay un peldaño que bajar de 10 cm. de altura en ambos casos. El piso en ambas salas es de madera y es lisa, presenta desniveles.

La representación no cuenta con información descriptiva (impresa u otro), con respecto a la iluminación se emplea luz natural (mañanas), la iluminación artificial es mediante focos esféricos con 56 lux en ambos casos.

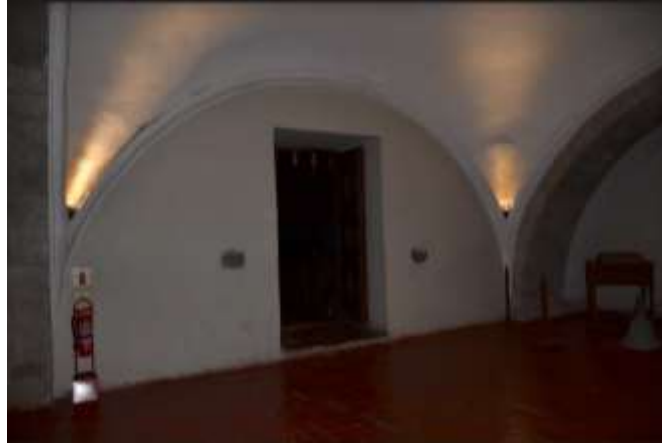
Figura 59. Ingreso principal hacia el Coro

Atravesando el antecoro se llega a el coro mediante un peldaño de 14 cm. de altura, el ingreso tiene 1.30 m. de ancho. El área tiene 14.80 m. de largo por 5 m. de ancho, la mayor parte del suelo es de madera antigua por lo cual cruje, algunas áreas son de piedra.

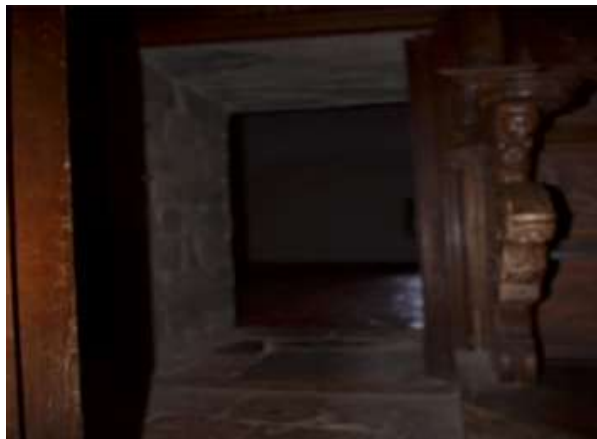
Figura 62. Ingreso principal al Post coro

Es una sala contigua al coro, primero se debe pasar la puerta que tiene 73 cm de ancho por 1.90 m. de altura, además la puerta tiene un umbral prominente a una altura de 6 cm. Al atravesarlo hay un peldaño con altura de 17 cm.

La iluminación es natural (por una ventana pequeña) y la luz artificial es de 20 lux.

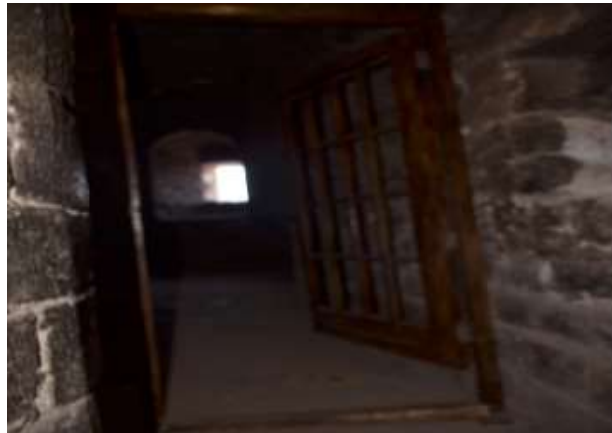
Figura 66. Ingreso a la celda del campanero

Se accede por el post coro siguiendo el pasillo (con desnivel según nivelador) al campanario. Se suben 2 peldaños desde el post coro las medidas de estas tienen una altura que varía de 21 cm. y 17 cm., la huella es de 22 cm. sin bocel, se sigue el pasillo para acceder a la celda del campanero.

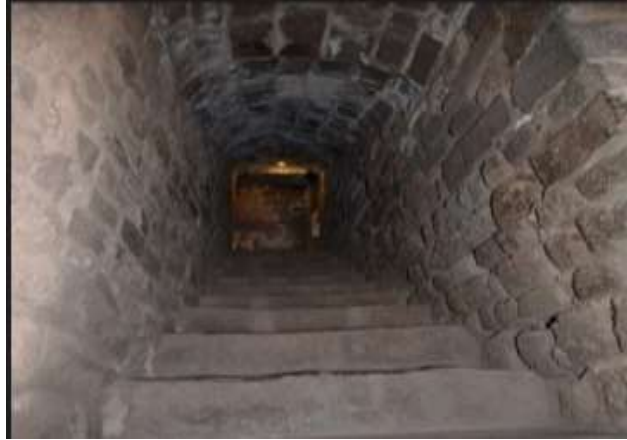
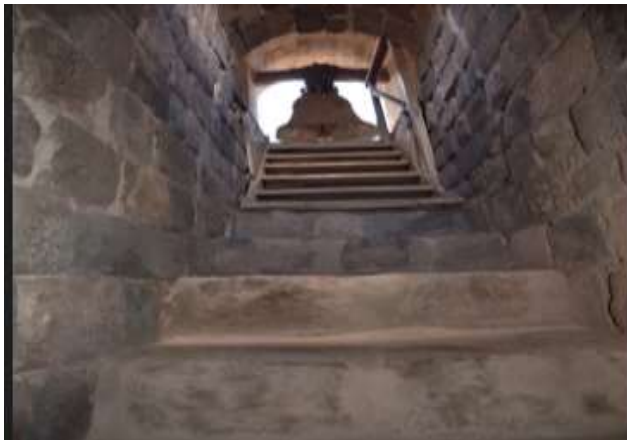
Se accede por el post coro siguiendo el pasillo (con desnivel según nivelador), para llegar al campanario hay una subida que tiene el ancho de 82 cm., con varios peldaños de piedra cuya altura es 35 cm. y la huella 31 cm. ninguna presenta bocel.

Al llegar al acceso final, hay unos últimos peldaños de madera que conectan al campanario, la altura del peldaño al suelo del campanario es de 1.25 m. altura. El ancho de las escaleras del ingreso al campanario es de 71 cm. la altura de los peldaños de madera es de 22 cm. y la huella de 20 cm.

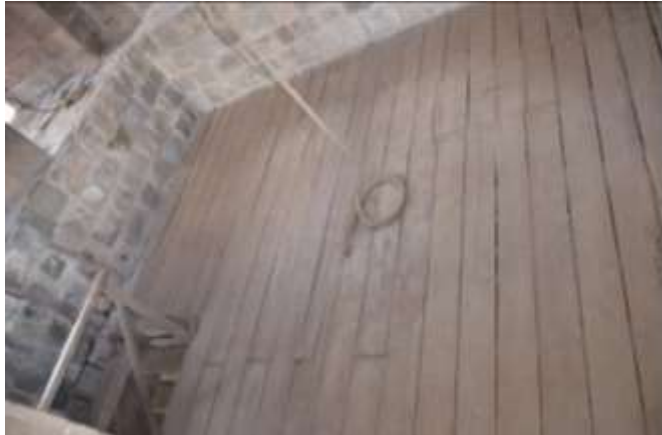
Figura 69. Interior de campanario

El área del campanario es 3.80 m. ancho por 3.80 de largo, el suelo es de madera, en época de lluvia entra por las aberturas que están al aire libre lo cual es peligroso por el riesgo de resbalar, este presenta desniveles. La iluminación es natural (450 lux) y no presenta información descriptiva (impresa u otro).

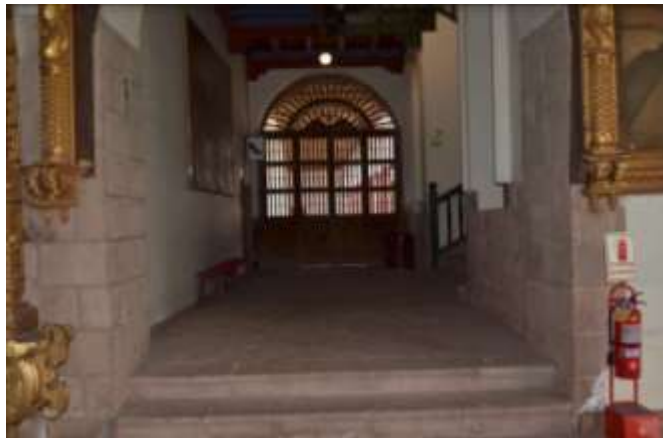
Figura 71. Acceso hacia el área del lienzo del «epilogo de la orden franciscana» (primer nivel)

El ancho de las escaleras es de 2.77 m. y los peldaños tienen una altura que varía de 20 cm a 22 cm. y una huella que varía entre 40 cm. y 42 cm. todas con bocel. Además, el ancho de las escaleras desde el primer nivel es de 3.30 m.

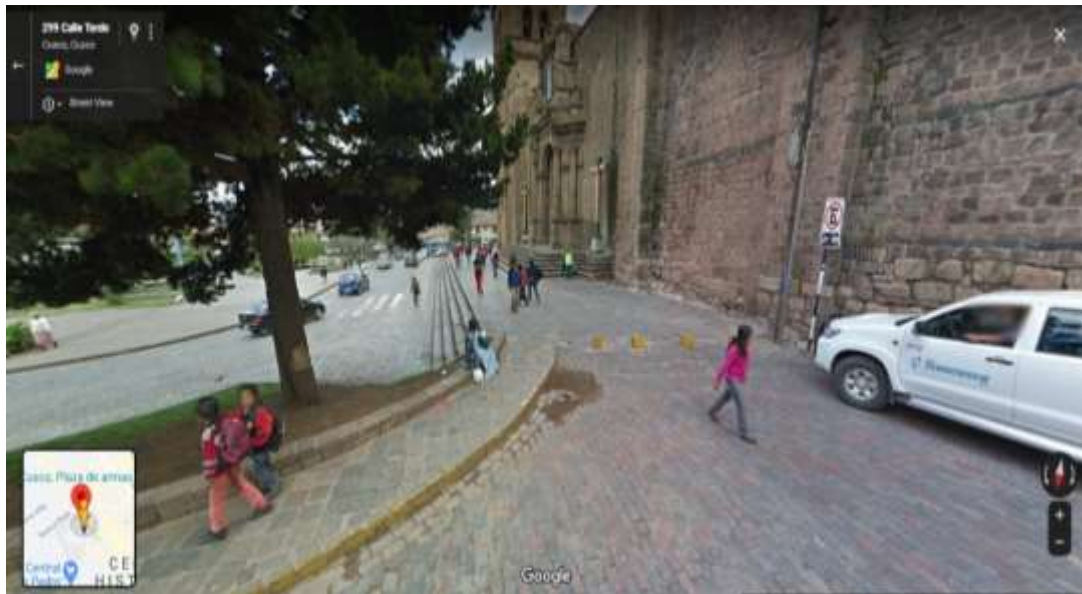
Figura 73. Vista Calle Tordo - Cusco

Con respecto al estacionamiento ya que el museo no puede proveer un espacio de estacionamiento privado para personas con discapacidad y también es inexistente en áreas públicas; de acuerdo a la ley que regula el parqueo especial para vehículos ocupados por personas con discapacidad n° 28084, la reserva de los espacios para los Parqueos especiales guardará la debida proporción que se encuentra establecida en el artículo 17 Capítulo II de la Norma Técnica de Edificación NTE. A.60, en la cual indica que de seis (6) a veinte (20) espacios de estacionamiento debe haber al menos un espacio de estacionamiento para discapacitados, por lo cual se propone disponer de un espacio más cercano al convento para que el desplazamiento sea más rápido y fácil para personas con discapacidad, este estaría en calle Tordo que actualmente es un espacio de no estacionar.

Este acceso sería el más rápido y eficiente tomando en cuenta que no se puede modificar el entorno drásticamente al ser parte del patrimonio de la humanidad el centro histórico de Cusco, el estacionamiento sería exclusivo para movilidades identificadas correctamente con

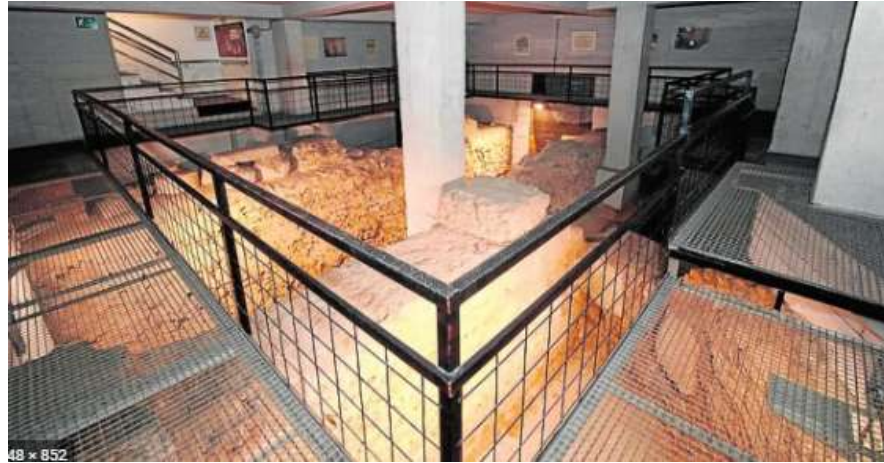
Figura 74. Rejillas de Ayuntamiento de Cartagena -cripta de la Muralla Bizantina

En cuanto a las rejillas se puede encontrar una delante de la entrada de la sala capitular y ya que se debe utilizar la rejilla por la filtración de agua que existe desde el subsuelo y la existencia de una cripta que muestra una representación, se recomienda que se pueda seguir el ejemplo de la cripta de la muralla bizantina en Cartagena en la cual se emplean rejillas que al no tener colores fuertes y una buena iluminación se puede apreciar la exhibición, además el tipo de rejillas tupidas ayudaría a que se pueda transitar por ese espacio con seguridad por lo que no sería un obstáculo.

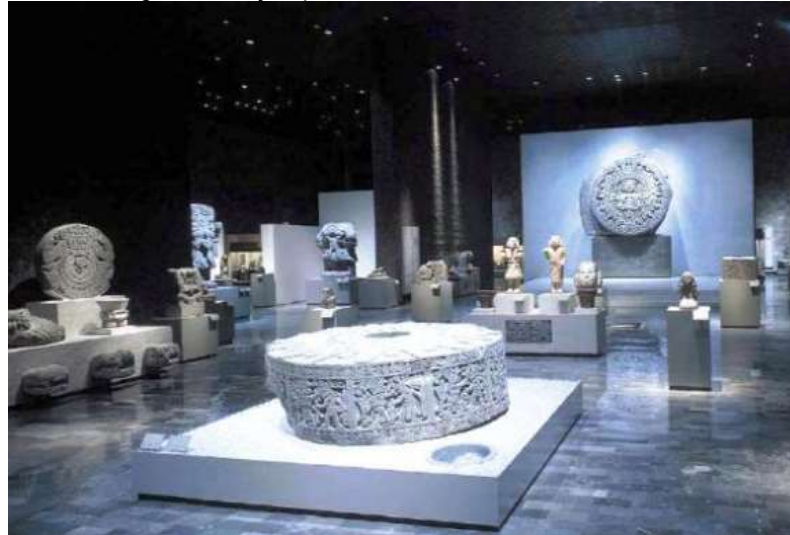
Figura 79. Ejemplo de iluminación con luz blanca

En el caso de utilizar luz artificial se recomienda utilizar las siguientes fuentes de luz como los fluorescentes ya que no generan calor además se pueden utilizar indirectamente y directamente siempre y cuando cuenten con filtros ultravioletas; fibra óptica que aunque su uso es poco común por su costo elevado puede utilizarse en obras que necesitan cuidados especiales este tipo de luz es visible, permite el control de su intensidad y regula el espectro de luz (luz que puede ser percibida por el ser humano); y por último las luces LEDs las cuales no son muy aconsejadas por especialistas en museografía al no tener el índice de reproducción cromática (medida utilizada en relación a una fuente de luz que mide su capacidad de mostrar los colores de un objeto de manera real), se utilizan para dar efectos especiales de color o en vitrinas que exponen joyería de vidrio o metales como señala la revista «Illuminet». Además de la iluminación se recomienda camuflar el cableado eléctrico.

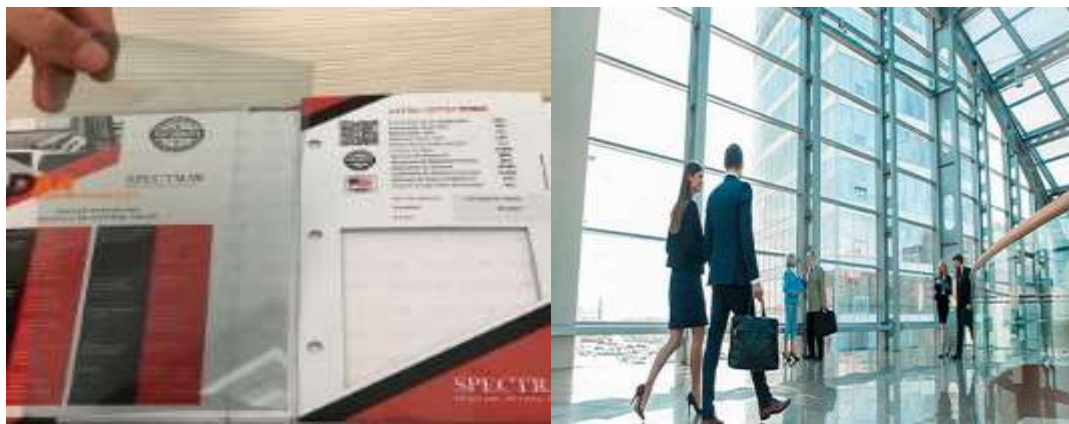
Figura 81. Ejemplo de polarizado de vidrios con filtro UV

En caso de las pinturas que son expuestas con luz natural, esta no tiene costos y es muy dinámica ya que al paso de las horas esta varía en intensidad y orientación por lo cual se recomienda la combinación con fuentes de luz artificial y protegerlas de los efectos dañinos como las radiaciones infrarrojas, luz ultravioleta y daños térmicos con vidrios transparentes con filtro solar que eviten ocasionar daños en la conservación y deterioro de las obras como lo muestra la revista digital «Illuminet».
