**VICERRECTORADO ACADÉMICO
FACULTAD DE INGENIERÍA Y ARQUITECTURA
ESCUELA PROFESIONAL DE INGENIERÍA MECÁNICA**

TESIS

**“ANÁLISIS DE FALLA DE RODAMIENTOS PARA
INCREMENTAR LA VIDA ÚTIL DE LA TRITURADORA
CÓNICA HP6 EN SOCIEDAD MINERA EL BROCAL
S.A.A. - 2018”**

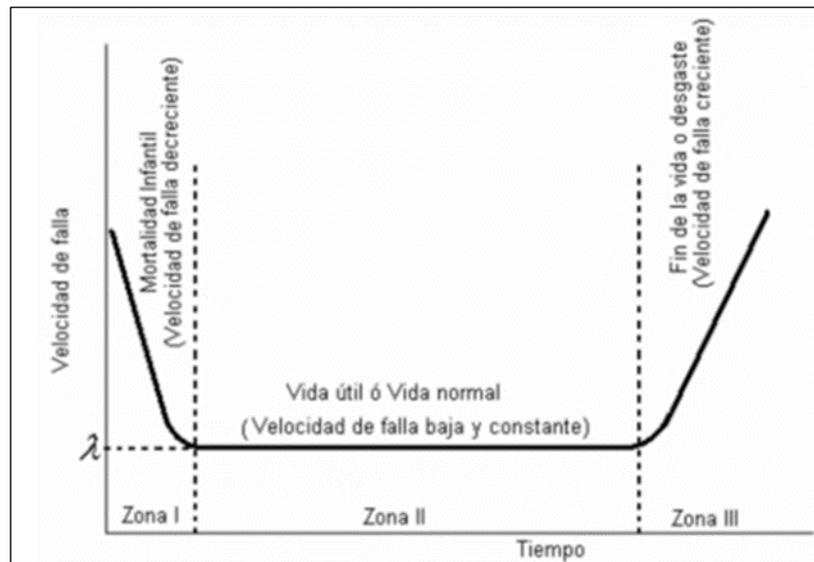
Figura 4. Curva de la bañera

donde está el fin de la vida o desgaste, aquí la velocidad de falla es creciente” (Wikipedia, 2018).

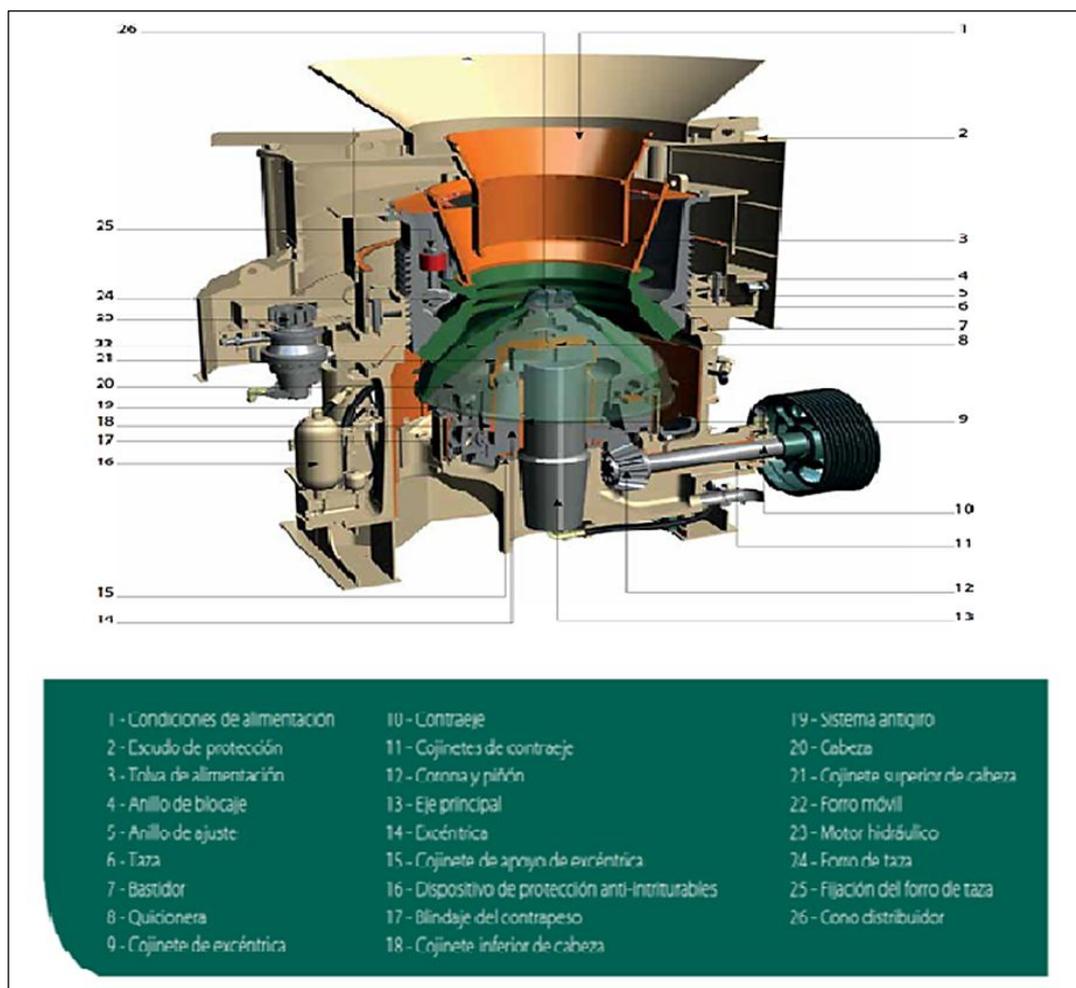
Figura 5. Principales componentes de la trituradora cónica HP6

En la Figura 5, se detalla cada uno de los componentes de la trituradora cónica HP6, el mismo que se tiene instalada en la planta concentradora Huaraucaca de Sociedad Minera El Brocal, donde se puede observar el ítem 9 Cojinete de la excéntrica, en cuyo eje flotante se encuentran los rodamientos en estudio.

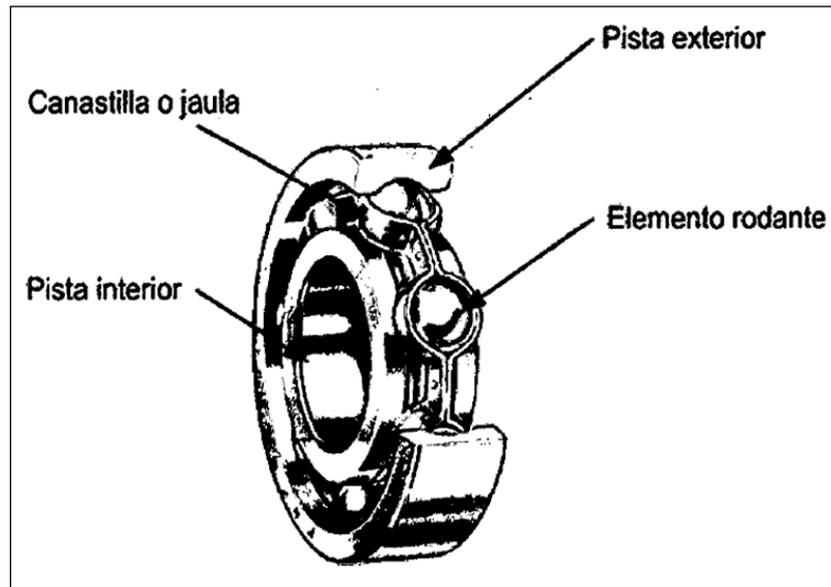
Figura 6. Partes fundamentales de un rodamiento

El rodamiento consiste, básicamente, en dos pistas o anillos (pista interior y pista exterior) o, en el caso de los rodamientos axiales, arandelas (arandela superior y arandela inferior), entre los cuales se alojan los elementos rodantes (bolas o rodillos) que discurren por las pistas de rodadura. Para prevenir que los elementos rodantes interactúen entre sí, estos están alojados en jaulas o separadores, tal y como se puede ver en la Figura 6.

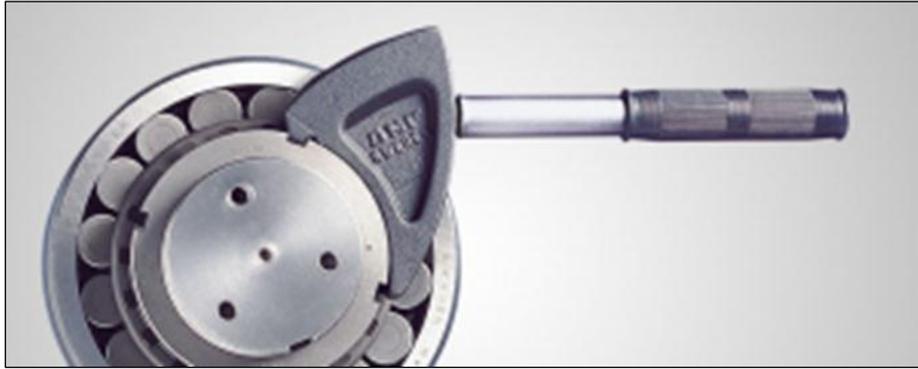
Figura 7. Llave de gancho TMFT para ajuste de tuerca

Las llaves de gancho TMFT dan un mejor ajuste y evita el daño a las tuercas de seguridad, según se muestra en la Figura 7.

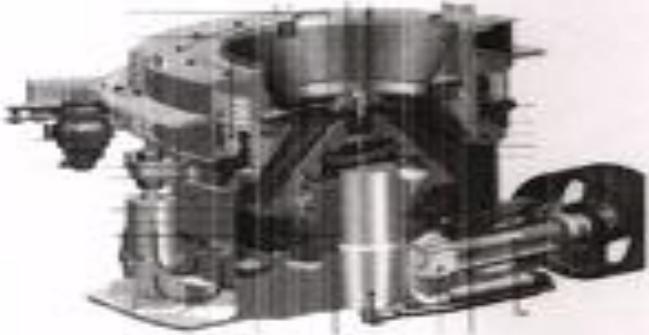
MONITOREO DE PARAMETROS OPERATIVOS - CHANCADORAS METSO HP6 #3 - #4

EVALUACION HP6		#3		
Fecha de monitoreo		2-2017		
ITEM	PARAMETRO			
1	Horómetro	HORAS	1674	
2	Seting (apertura entre bowls y tornos)	mm	32.9	
3	Altura de los bowls (desajuste)	mm		
4	Presión de aceite de lubricación (P)	PSI	26	
5	Presión hidráulica Regula de Bowl (P1)	Bar	23.9	
6	Presión hidráulica del eje de rotación (P10)	Bar	1.80	
7	Temperatura de retorno aceite de lubricación a %	°C	48.3	
8	Temperatura de aceite (Temper)	°C	48.5	
9	Temperatura aceite del triturador	°C	48.3	
10	Temperatura ambiente	°C	48.4	
11	Temperatura aceite (Thrust bearing)	°C	50.9	
12	Consumo de ambiente	A	26.4	
13	Temperatura ambiente lado Bow (MOTOR)	°C	49.8	
14	Temperatura ambiente lado Bow (MOTOR)	°C	53.9	
15	Temperatura Rotámetro lado Shaft (Rotura)	°C	67.3	
16	Temperatura Rotámetro lado Shaft (Rotura)	°C	67.2	
17	Temperatura lado Shaft (Rotura) L2	°C	62.7	
18	Nivel de aceite de lubricación (Temper)	%	66	
19	Nivel de aceite hidráulico (Temper)	%	93

VALORES ESTÁNDAR (para referencia)	
P1 (psi) (presión hidráulica regula de Bowl)	~20 bar
P10 (psi) (presión hidráulica del eje de rotación)	~150 bar
P (Presión de lubricación)	21.8 a 30 PSI
Temperatura aceite CHANCADORA	~60°C
HPM	~1000/1000
Amperaje	max 70 A

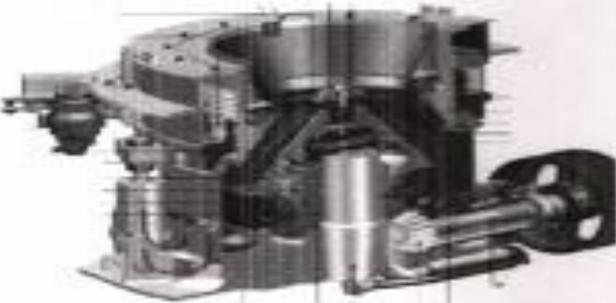
Anexo 2. Promedio mensual de horas de operación chancadora trituradora HP6 – 2017

VALORES REFERENCIALES (patentes)	
P.L.L. min (presión hidráulica según de Broyer)	+30 bar
P.L.L. min (presión hidráulica en el eje de tracción)	+30 bar
P (presión de lubricación)	13.8 a 16 PSI
Temperatura aceite (SAE) aceite	+50°C
HPA	+100-+150'
Amperaje	max 70 A

CHANCADORA HP6		#3		
Número de monitoreo		92019		
ITEM	PARAMETRO	UNIDAD	VALOR	
1	Operación	HORAS	1834	
2	Spring (apertura de eje) (min y max)	mm	32.7	
3	Altura de de Broyer (Broyer)	mm		
4	Presión de aceite de lubricación (PI)	PSI	25	
5	Presión hidráulica según de Broyer (PI)	bar	219	
6	Presión hidráulica del eje de tracción (PI)	bar	137	
7	Temperatura de aceite aceite de lubricación a la	°C	46.2	
8	Temperatura de aceite (Tanque)	°C	45	
9	Temperatura aceite del interruptor	°C	45	
10	Temperatura control	°C	47	
11	Temperatura aceite (Horse bearing)	°C	47.2	
12	Consumo de amperios	A	27	
13	Temperatura hidráulica (eje de Broyer)	°C	13	
14	Temperatura hidráulica (eje de Broyer)	°C	34	
15	Temperatura hidráulica (eje de Broyer)	°C	62.9	
16	Temperatura hidráulica (eje de Broyer)	°C	63	
17	Temperatura aceite (Horse bearing)	°C	64	
18	Nivel de aceite de lubricación (Tanque)	%	65	
19	Nivel de aceite de lubricación (Tanque)	%	50

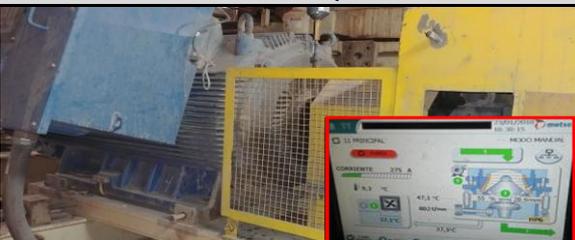
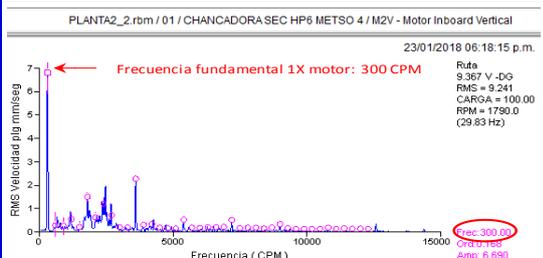
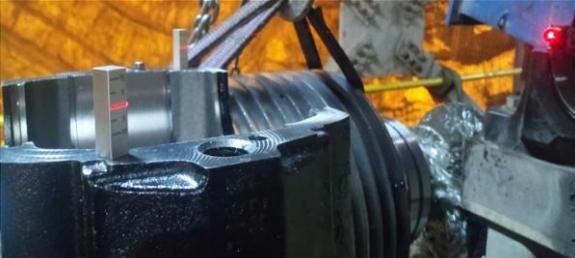
PTSAC		REPORTE TÉCNICO PREDICTIVO				EL BROCAL Sociedad Minera El Brocal S.A.A.				
DATOS										
TÉCNICA	ANÁLISIS VIBRACIONAL	INSPECTOR	DAVID ANGELES	ANALISTA	JORGE MAGALLANES - AV CAT II					
FECHA	23/01/2018	ÁREA	PL2 - CHANCADO Pb/Zn	TAG	0608124					
EQUIPO	CHANCADORA CÓNICA SECUNDARIA HP6 N° 04			CONDICIÓN	ALERTA					
DIAGNÓSTICO				IMAGEN DEL EQUIPO						
<p>MOTOR: Se aprecian valores elevados de vibración global con mayor incidencia en la dirección vertical. La amplitud de la frecuencia fundamental 1X (300 CPM) ha incrementado en el tiempo a causa de pérdida de disipación de energía de vibración en los amortiguadores.</p> <p>CHUMACERAS: Después de levantar las observaciones recomendadas por predictivo (nivelación y alineamiento de chumaceras) la temperatura disminuyó en la chumacera lado cople de 60 a 36 °C y en el lado libre de 80 a 36 °C. La amplitud de vibración ha incrementado en la dirección vertical a causa de los mismos problemas en los amortiguadores.</p>

PUNTO 5	37	36	35	32					
SOLICITUD DE AVISOS				TABLA DE SEVERIDAD						
N° DE SOLICITUD		FECHA		NIVELES MÁXIMOS DE VIBRACIÓN						
SOLICITUD MECÁNICO N° 20361		24/01/2018		NORMA ISO 180816 - 3, EN MM/SEG RMS						
				SATISFACTORIO	0	a	4.5			
				ALERTA	4.5	a	11.2			
				EMERGENCIA	11.2	a	+			
				CONDICIÓN DE RODAMIENTO, PEAKVUE EN G'S						
				SATISFACTORIO	0	a	1			
				ALERTA	1	a	2			
				EMERGENCIA	2	a	+			
ESPECTROS RELEVANTES				IMAGEN DE ALINEAMIENTO Y NIVELACIÓN DE CHUMACERAS						
<p>PLANTA2_2.rbm / 01 / CHANCADORA SEC HP6 METSO 4 / M2V - Motor Inboard Vertical</p> <p>23/01/2018 06:18:15 p.m.</p> <p>← Frecuencia fundamental 1X motor: 300 CPM</p> <p>Ruta: 9.367 V -DG RMS = 9.241 CARGA = 100.00 RPM = 1790.0 (29.83 Hz)</p>

SERVICIOS SOLICITADOS				VALORES GLOBALES DE VIBRACIÓN						
1. Revisar integridad de amortiguadores. Evaluar su cambio.				COMPONENTE	PUNTOS	POSICIÓN	23-ene	20-ene	14-ene	24-dic
				MOTOR	1	HORIZON	11.26	12.95	13.19	10.27
						PEAKVUE	0.06	0.06	0.09	0.07
						VERTICAL	9.76	11.00	11.67	9.49
					AXIAL	9.57	4.87	5.32	3.34	
					2	HORIZON	10.16	12.15	12.60	9.22
						PEAKVUE	0.07	0.06	0.10	0.06
				VERTICAL		9.37	8.26	11.29	9.56	
				CHUMACERAS	3	HORIZON	12.46	12.98	13.90	12.24
						PEAKVUE	1.38	0.45	0.59	0.66
						VERTICAL	9.88	10.04	10.91	10.34
					4	HORIZON	13.14	7.12	9.36	12.01
						PEAKVUE	0.79	0.64	0.69	1.27
						VERTICAL	15.47	13.95	13.13	13.72
				CHANCADORA	5	HORIZON	10.33	10.27	11.29	9.03
PEAKVUE	0.08	0.92	1.16			0.79				
VERTICAL	8.90	9.79	10.25			9.52				
AXIAL	7.68	10.06	12.17		8.16					
TEMPERATURA	PUNTO 1	11	17		16	19				
	PUNTO 2	56	55		54	58				
	PUNTO 3	37	39	36	60					
	PUNTO 4	36	38	39	80

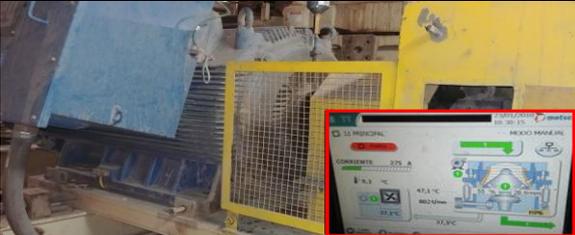
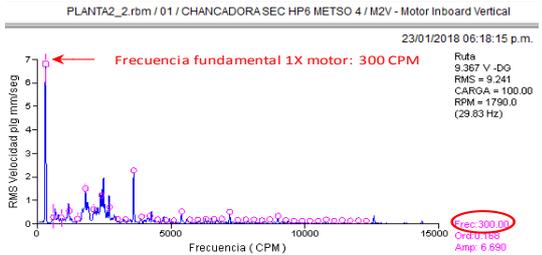
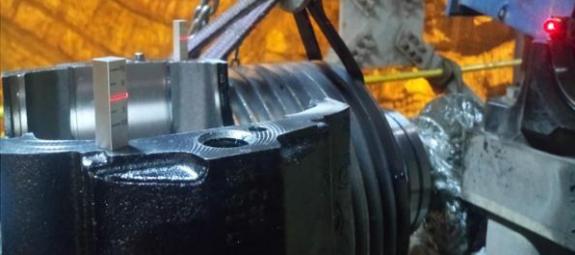
PTSAC		REPORTE TÉCNICO PREDICTIVO				EL BROCAL Sociedad Minera El Brocal S.A.A.				
DATOS										
TÉCNICA	ANÁLISIS VIBRACIONAL	INSPECTOR	DAVID ANGELES	ANALISTA	JORGE MAGALLANES - AV CAT II					
FECHA	23/01/2018	ÁREA	PL2 - CHANCADO Pb/Zn	TAG	0608124					
EQUIPO	CHANCADORA CÓNICA SECUNDARIA HP6 N° 04			CONDICIÓN	ALERTA					
DIAGNÓSTICO				IMAGEN DEL EQUIPO						
<p>MOTOR: Se aprecian valores elevados de vibración global con mayor incidencia en la dirección vertical. La amplitud de la frecuencia fundamental 1X (300 CPM) ha incrementado en el tiempo a causa de pérdida de disipación de energía de vibración en los amortiguadores.</p> <p>CHUMACERAS: Después de levantar las observaciones recomendadas por predictivo (nivelación y alineamiento de chumaceras) la temperatura disminuyó en la chumacera lado cople de 60 a 36 °C y en el lado libre de 80 a 36 °C. La amplitud de vibración ha incrementado en la dirección vertical a causa de los mismos problemas en los amortiguadores.</p>

PUNTO 2	36	38	39	80				
		PUNTO 3	37	36	35	32				
		PUNTO 4								
		PUNTO 5								
SOLICITUD DE AVISOS				TABLA DE SEVERIDAD						
N° DE SOLICITUD		FECHA		NIVELES MÁXIMOS DE VIBRACIÓN						
SOLICITUD MECÁNICO N° 20361		24/01/2018		NORMA ISO 180816 - 3, EN MM/SEG RMS						
				SATISFACTORIO	0	a	4.5			
				ALERTA	4.5	a	11.2			
				EMERGENCIA	11.2	a	+			
CONDICIÓN DE RODAMIENTO, PEAKVUE EN G'S				CONDICIÓN DE VIBRACIÓN						
SATISFACTORIO		0		a		1				
ALERTA		1		a		2				
EMERGENCIA		2		a		+				
ESPECTROS RELEVANTES				IMAGEN DE ALINEAMIENTO Y NIVELACIÓN DE CHUMACERAS						
<p>PLANTA2_2.rbm / 01 / CHANCADORA SEC HP6 METSO 4 / M2V - Motor Inboard Vertical</p> <p>23/01/2018 06:18:15 p.m.</p> <p>Ruta: 9.367 V - DG RMS = 9.241 CARGA = 100.00 RPM = 1790.0 (29.83 Hz)</p> <p>Frecuencia fundamental 1X motor: 300 CPM</p>

SERVICIOS SOLICITADOS				VALORES GLOBALES DE VIBRACIÓN						
<p>1. Revisar integridad de amortiguadores. Evaluar su cambio.</p>				COMPONENTE	PUNTOS	POSICIÓN	23-ene	20-ene	14-ene	24-dic
				MOTOR	1	HORIZON	11.26	12.95	13.19	10.27
						PEAKVUE	0.06	0.06	0.09	0.07
						VERTICAL	9.76	11.00	11.67	9.49
					AXIAL	9.57	4.87	5.32	3.34	
					2	HORIZON	10.16	12.15	12.60	9.22
						PEAKVUE	0.07	0.06	0.10	0.06
				VERTICAL		9.37	8.26	11.29	9.56	
				CHUMACERAS	3	HORIZON	12.46	12.98	13.90	12.24
						PEAKVUE	1.38	0.45	0.59	0.66
						VERTICAL	9.88	10.04	10.91	10.34
					4	HORIZON	13.14	7.12	9.36	12.01
						PEAKVUE	0.79	0.64	0.69	1.27
						VERTICAL	15.47	13.95	13.13	13.72
				5	HORIZON	11.58	6.70	9.88	7.08	
					PEAKVUE	10.33	10.27	11.29	9.03	
					VERTICAL	0.08	0.92	1.16	0.79	
				CHANCADORA	5	HORIZON	8.90	9.79	10.25	9.52
						PEAKVUE	7.68	10.06	12.17	8.16
						VERTICAL	11.17	17	16	19
AXIAL	56	55	54			58				
TEMPERATURA	5	PUNTO 1	37	39	36	60

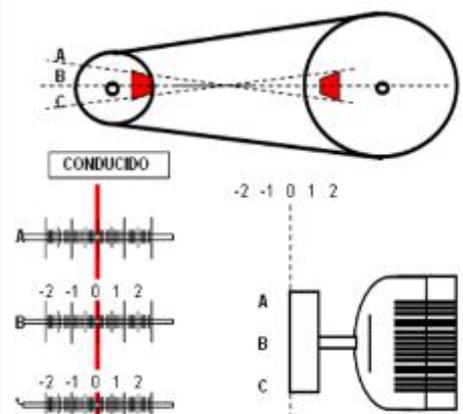
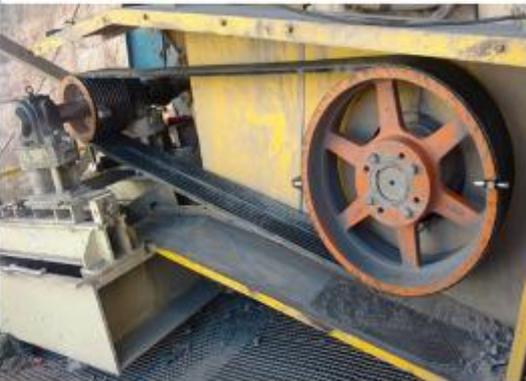
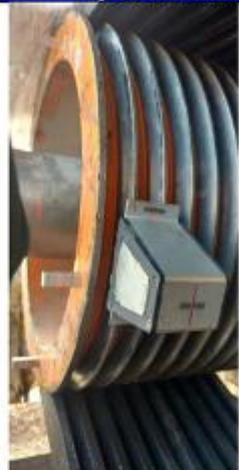
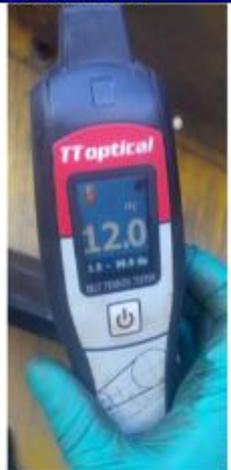
DATOS TÉCNICOS DE POLEAS		Figura 2: VERIFICACIÓN DE ALINEAMIENTO	
N° Canales de polea Motriz	10

N° Canales de polea Conducida	10		
Condición de canales poleas	Desgastadas		
Tipo de faja	8V 2850		
N° de fajas colocadas	10		
Condición de las fajas	Nuevas		
TOLERANCIAS DE ALINEAMIENTO

EXCELENTE	Dentro de tolerancia excelente
