TESIS

EVALUACIÓN ESTRUCTURAL DEL PAVIMENTO

FLEXIBLE DE LA CARRETERA AYAVIRI –

PURINA, 2015

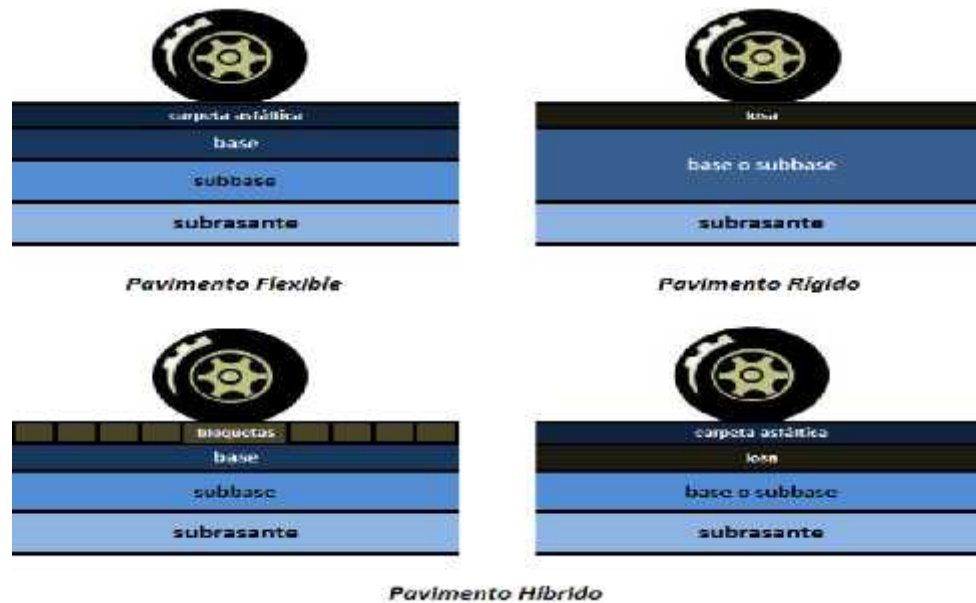
FIGURA N° 02
TIPOS DE ESQUEMA DE LA ESTRUCTURA DE PAVIMENTO

concreto en lugar de la carpeta asfáltica, se tiene un tipo de pavimento híbrido. Ver figura 2.

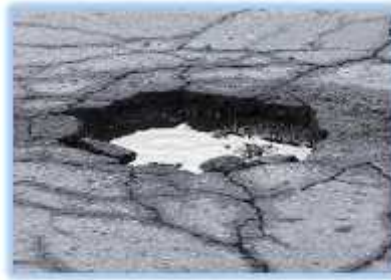
VISTAS FOTOGRAFICAS Nº 01
FALLAS EN LA CARRETERA AYAVIRI – PURINA, 2015

La vía en estudio presenta en su superficie fallas así como piel de cocodrilo, hundimientos, segregación, desintegración, exudación, huecos siendo la más dañada entre las progresivas comprendidas entre Km. 10+000 a 14+000, como muestran en las vistas fotográficas:

Falla hueco

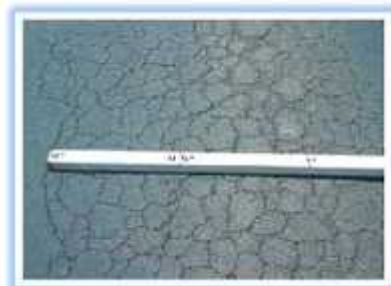
Falla piel de cocodrilo

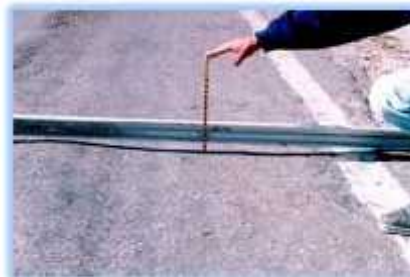
Falla por exudación

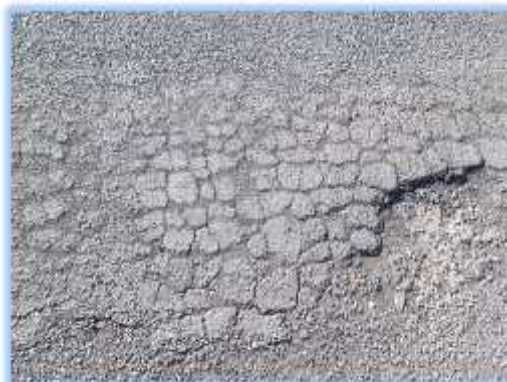
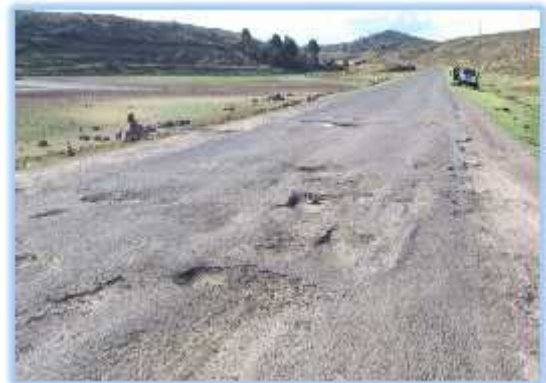
VISTAS FOTOGRÁFICAS N° 02

FALLAS MÁS COMUNES DEL PAVIMENTO EN LA VÍA AYAVIRI - PURINA, 2015

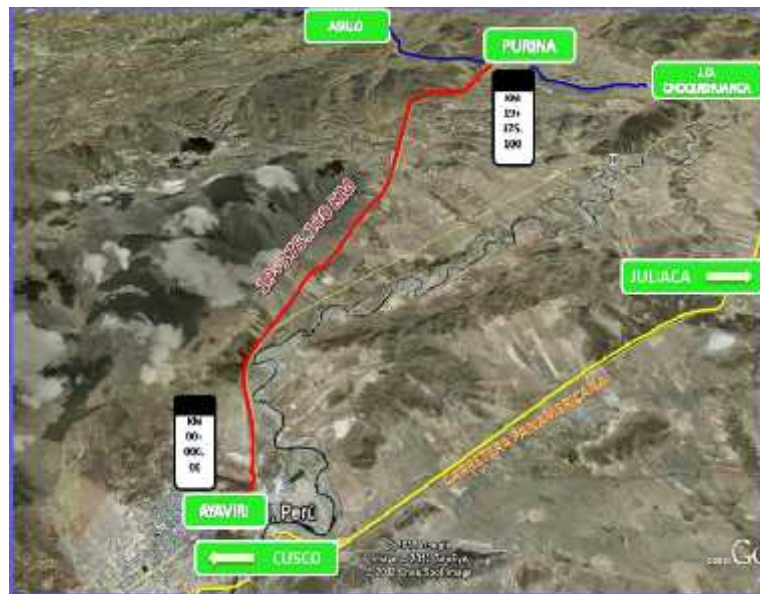
VISTA FOTOGRÁFICA N° 03

DIMENSIONES DE LA VÍA DE LA CARRETERA AYAVIRI – PURINA 2015.

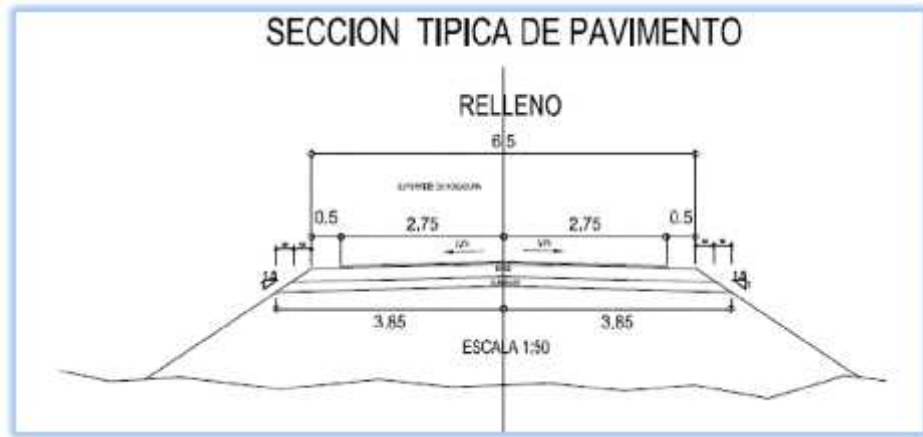
FIGURA N° 06
SECCIÓN DEL PAVIMENTO DE AYAVIRI - PURINA CON UNA LONGITUD
4500M.

UNIDADES DE MUESTREO EN LA CARRETERA ATUNCOLLA - SILLUSTANI 2014																														
ÍNDICE DE CONDICIÓN DEL PAVIMENTO (PCI)																														
1	2	3	4	5	6	7	8	9	10	11	12	13	14	15	16	17	18	19	20	21	22	23	24	25	26	27	28	29	30	
Km. 09+000																	10+000													
31	32	33	34	35	36	37	38	39	40	41	42	43	44	45	46	47	48	49	50	51	52	53	54	55	56	57	58	59	60	
Km. 11+000																														
61	62	63	64	65	66	67	68	69	70	71	72	73	74	75	76	77	78	79	80	81	82	83	84	85	86	87	88	89	90	
Km. 12+000																														
91	92	93	94	95	96	97	98	99	100	101	102	103	104	105	106	107	108	109	110	111	112	113	114	115	116	117	118	119	120	
Km. 13+000																														
121	122	123	124	125	126	127	128	129	130	131	132	133	134	135	136	137	138	139	140	141	142	143	144	145	146	147	148	149	150	
Km. 14+000																														
TOTAL DE UNIDADES DE MUESTREO = 117																	40 m

UNIDADES EXPLORADAS = 8																	6 m

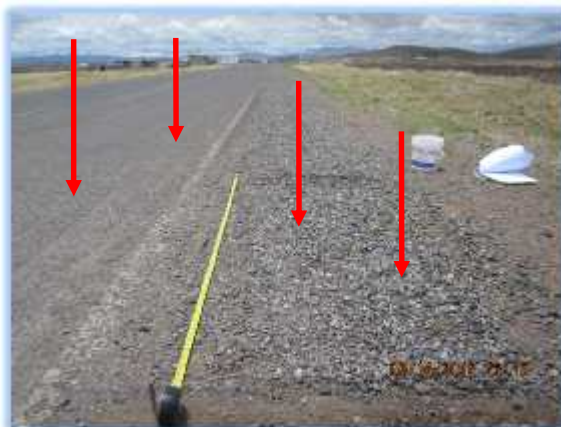
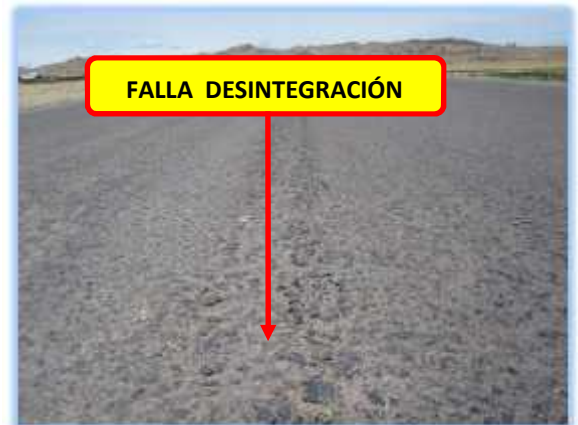
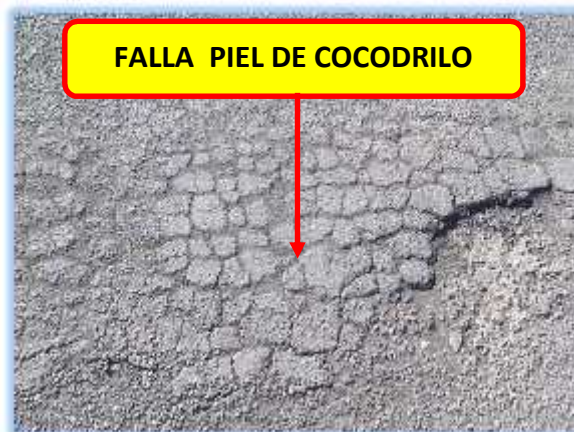
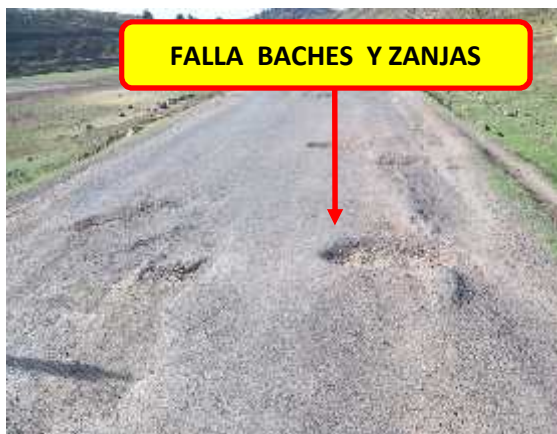
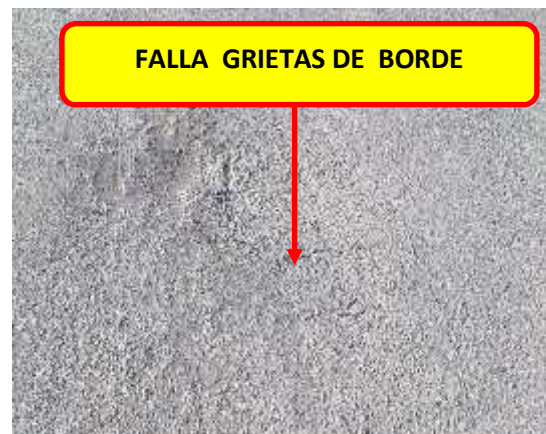
VISTAS FOTOGRÁFICAS N° 04

REGISTRO DE FALLAS EN LA VÍA AYAVIRI – PURINA 2015

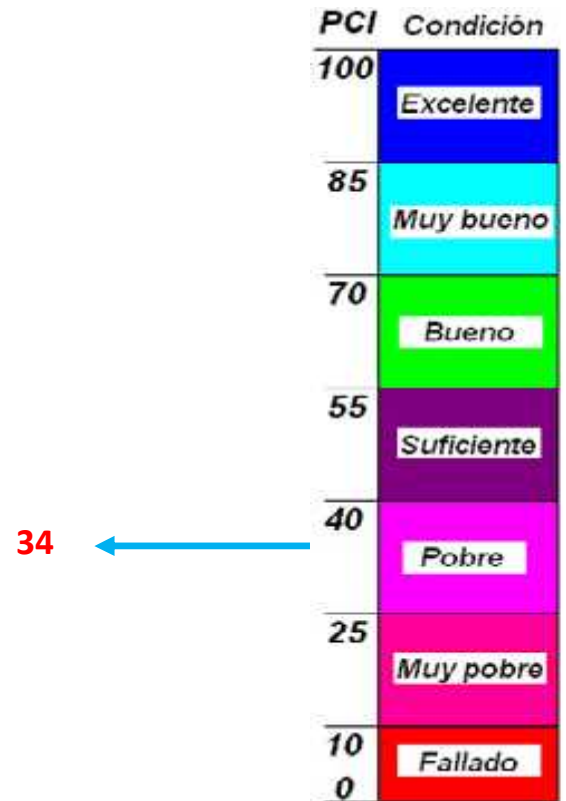
FIGURA N° 09
RESULTADO FINAL DEL PCI

Entonces: $PCI = 100 - 66 = 34$
 Condición del pavimento: Pobre

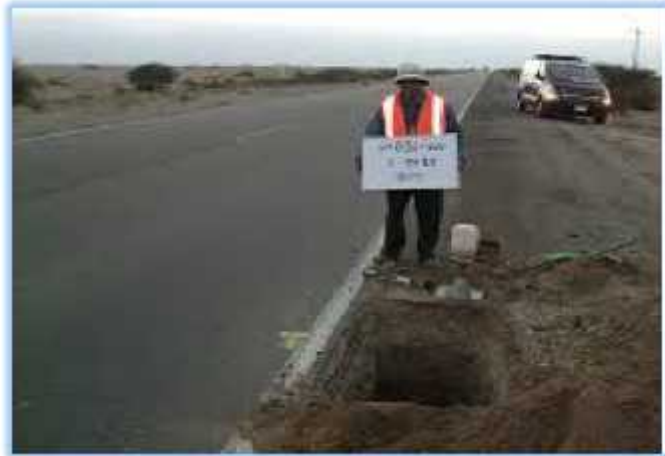
VISTAS FOTOGRÁFICAS N° 06
ELECCIÓN Y MARCADO DE CALICATAS EN LA AYAVIRI – PURINA 2015

b) Elección de calicatas Por cuestiones de costo y tiempo se dispuso a efectuar 03 calicatas en las partes más representativas y con mayor grado de fallas al lado derecho de la vía Ayaviri – Purina cuyas dimensiones de las calicatas fueron de 1.20 m. x 0.90 m., y la profundidad de excavación fue de 1.50 m., aproximadamente.

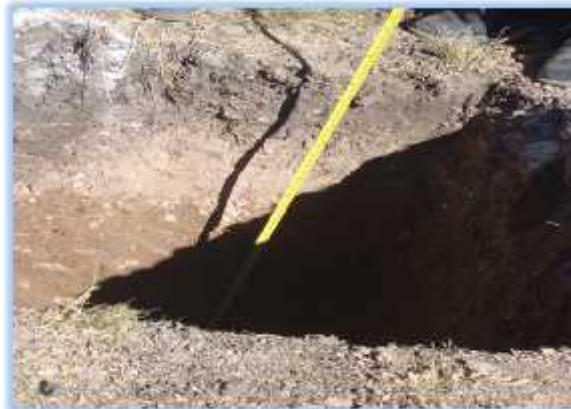
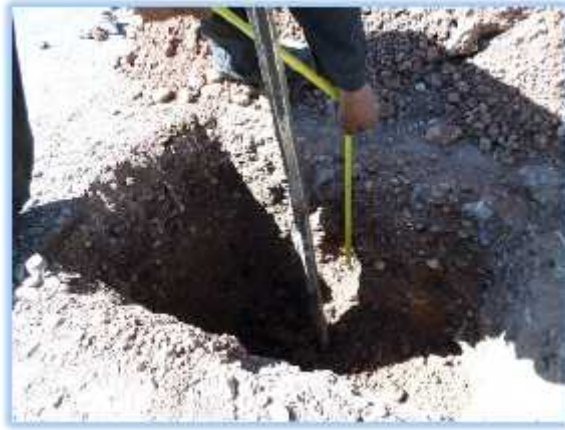
VISTAS FOTOGRÁFICAS N° 07
EXCAVACIÓN DE 3 CALICATAS EN LA VÍA AYAVIRI –PURINA 2015

C.-Apertura de calicatas: Mediante el proceso de excavación de las calicatas se identificó los espesores constitutivos del pavimento rígido los cuales presentaron una uniformidad en todas las calicatas, registrándose como se observa en la siguiente fotografía los siguientes espesores.

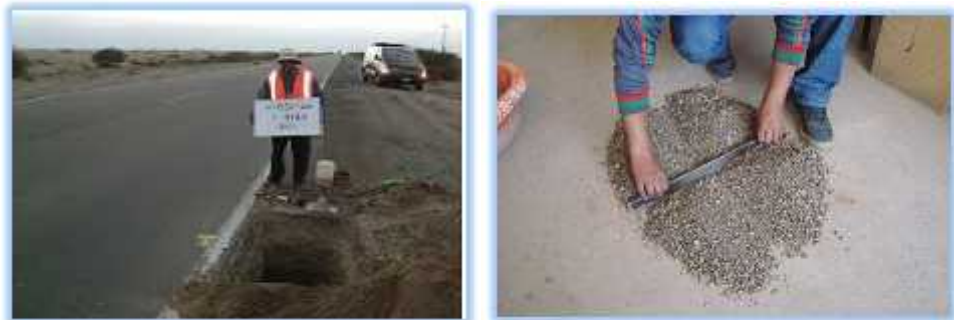
VISTAS FOTOGRÁFICAS Nº 08

TOMA DE MUESTRAS EN CALICATAS EN LA VÍA AYAVIRI – PURINA 2015.

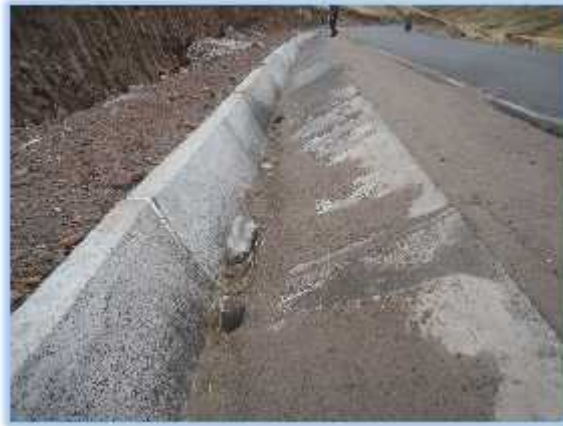
VISTA FOTOGRÁFICA N° 09
CUNETA DE LA CARRETERA AYAVIRI – PURINA, 2015

El material que colmata las cunetas, provoca que las aguas rebosen el nivel de la cuneta haciendo que las aguas discurran por la berma llegando en algunos casos a discurrir sobre la superficie de rodadura.

Debemos indicar que existen zonas donde el proyecto no contempló cunetas, las razones las desconocemos, sin embargo, esto nos permite mencionar que no se efectuó un análisis exhaustivo en el planteamiento del sistema de drenaje. Al no existir ningún trabajo de rehabilitación y/o mantenimiento, las aguas siguen dañando la estructura del Pavimento.

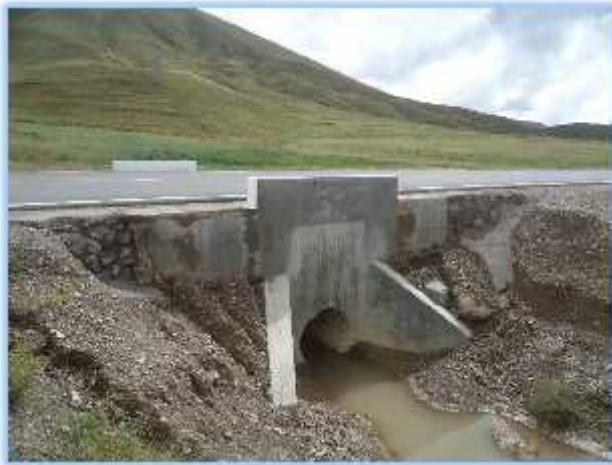
VISTA FOTOGRÁFICA N° 10
ALCANTARILLAS TIPO TMC

Las alcantarillas existentes se encuentran ubicadas en sectores donde se presentan cursos de agua, por referencia de los vecinos hasta la actualidad no se han presentado ningún desborde de aguas llegando a cumplir su función normalmente, sin embargo, varias alcantarillas están colmatadas de material de desecho depositado por parte de los pobladores aledaños.
