UNIVERSIDAD ALAS PERUANAS

TESIS

**“INFLUENCIA DE LA AUTOCONSTRUCCIÓN EN LA
VULNERABILIDAD SÍSMICA DE LAS VIVIENDAS
FAMILIARES DE CONCRETO ARMADO EN LA
CIUDAD DE ABANCAY”**

**ABANCAY – PERÚ
DICIEMBRE, 2016**

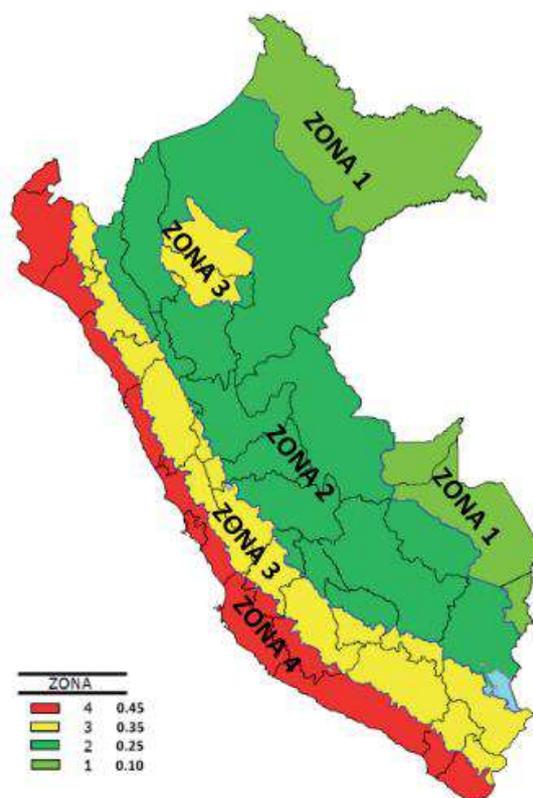
Figura 1: Zonas Sísmicas

El territorio nacional se considera dividido en cuatro zonas, como se muestra en la Figura 1. La zonificación propuesta se basa en la distribución espacial de la sismicidad observada, las características generales de los movimientos sísmicos y la atenuación de éstos con la distancia epicentral, así como en la información neotectónica. El Anexo N° 1 de la norma E.030 contiene el listado de las provincias y distritos que corresponden a cada zona. A cada zona se asigna un factor Z según se indica en la Tabla N° 1. Este factor se interpreta como la aceleración máxima horizontal en suelo rígido con una probabilidad de

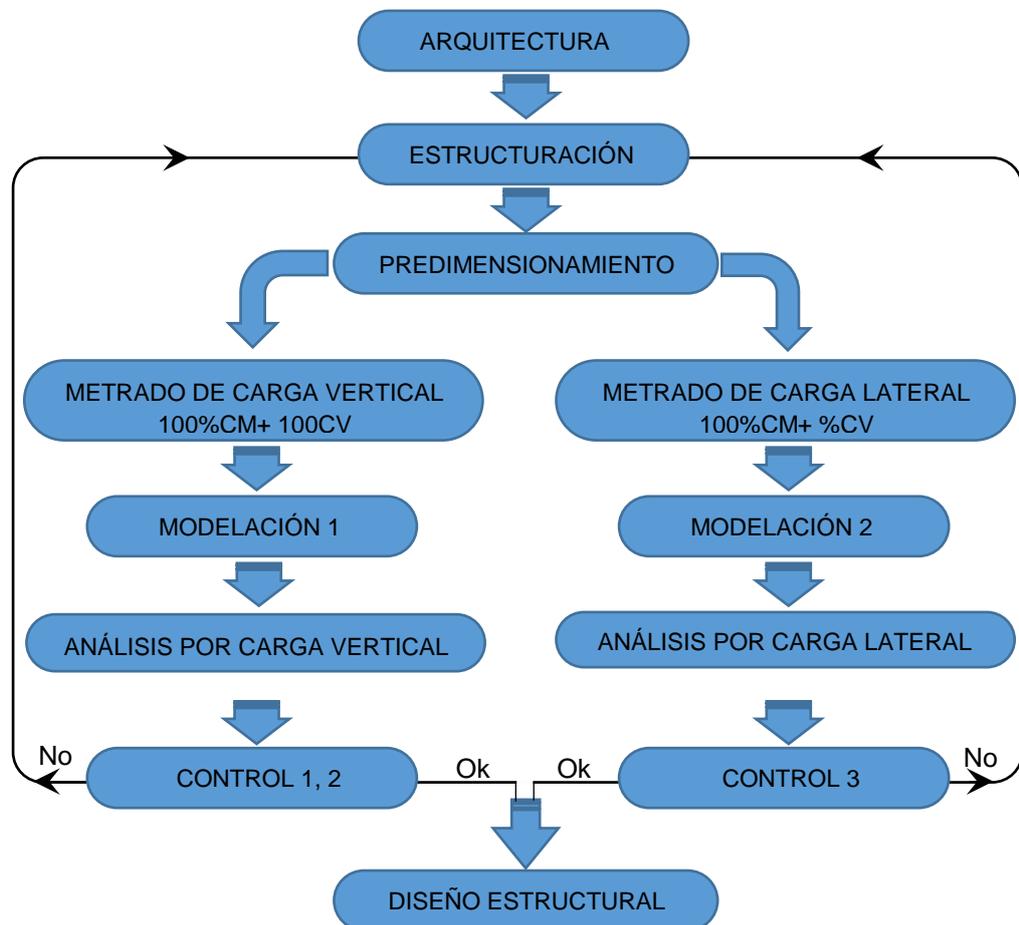
Figura 2: Esquematización de un proyecto estructural

Las etapas mencionadas en la figura anterior se detallan a continuación:

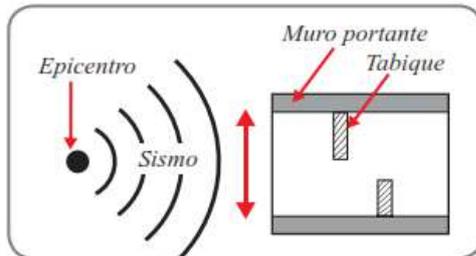
Figura 4: Daños severos

A. Daños severos: Si no se tiene una adecuada cantidad de muros portantes en la dirección del movimiento sísmico, la vivienda sufrirá daños considerables.

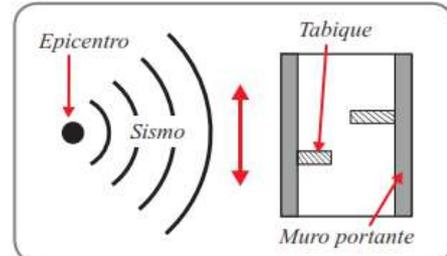
Figura 5: Daños leves

B. Daños leves: Si la mayor cantidad de los muros portantes están paralelos a la dirección del movimiento sísmico, la vivienda se comportará mejor.

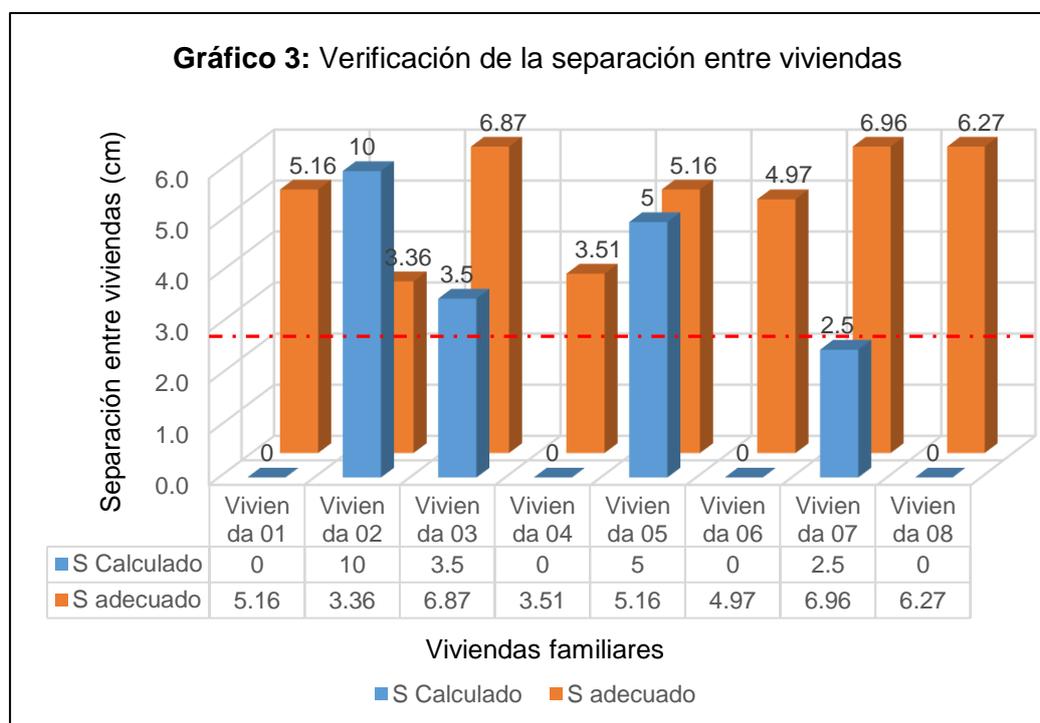
El Gráfico 3 representa la distribución de la separación entre viviendas colindantes, así mismo la línea horizontal entrecortada marca la separación mínima que exige la norma técnica E.030 (3cm).

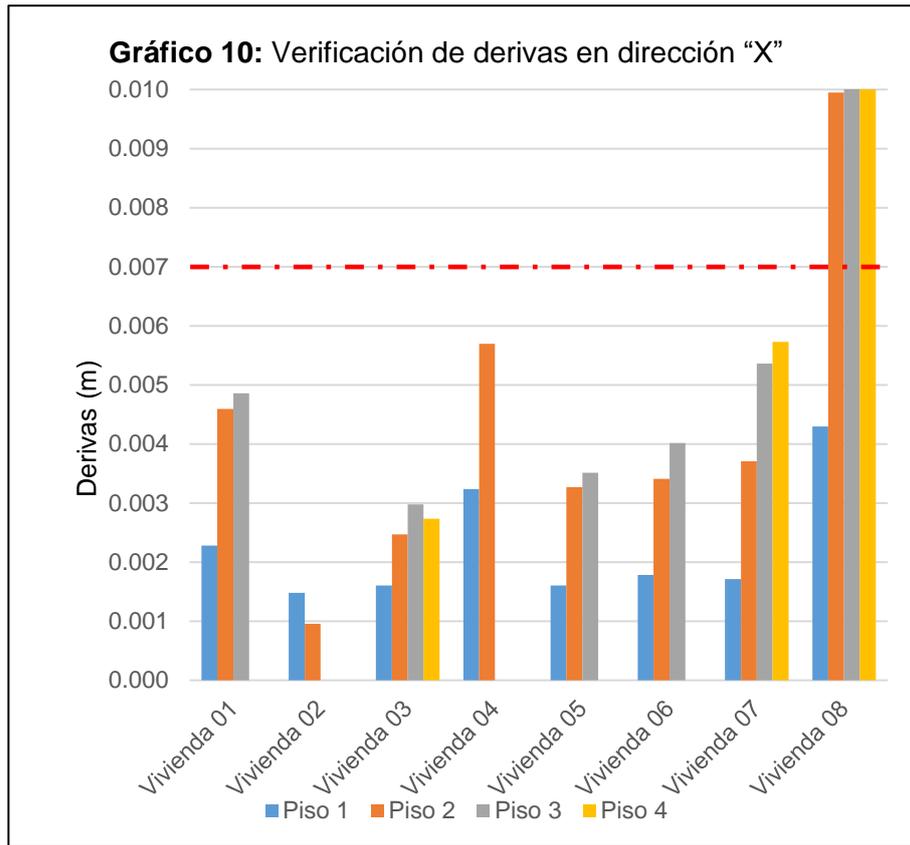
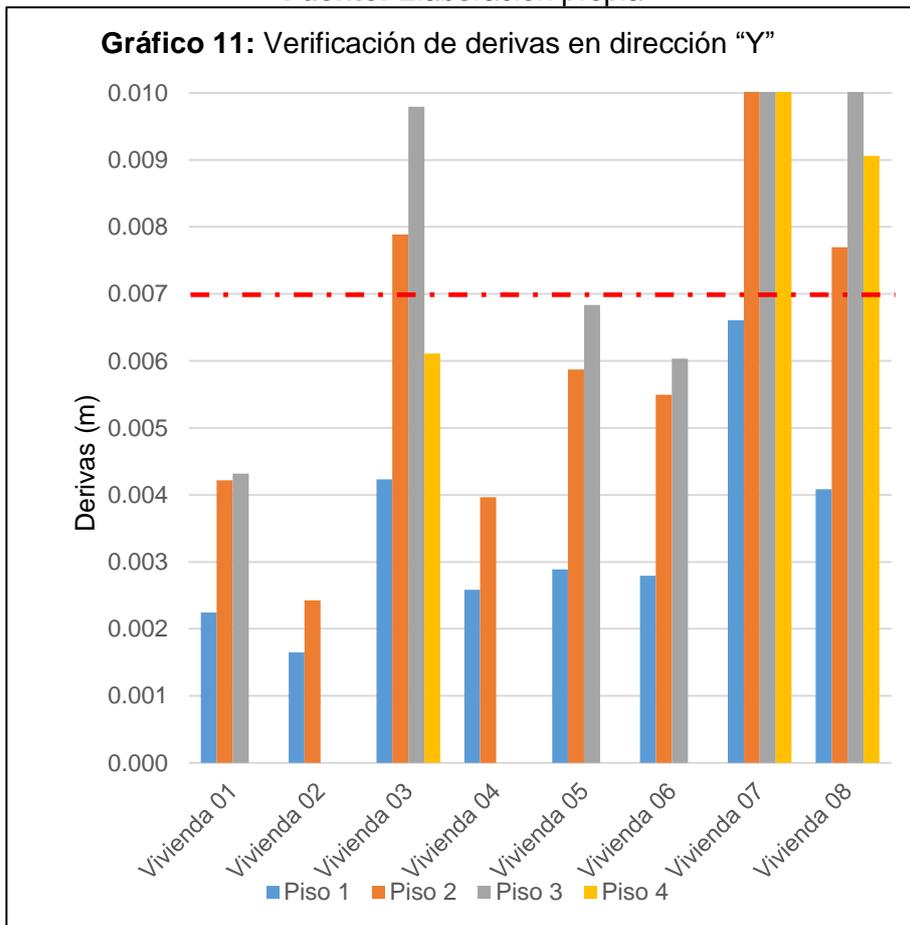
Los gráficos que se presentan a continuación muestran con claridad a las viviendas cuyas derivadas sobrepasan el valor límite establecido por la norma técnica E.030 (0.007). Así mismo, se puede observar que la "Vivienda 08" en los niveles 2º, 3º y 4º nivel sobrepasa al valor establecido por la norma en mención, esto en la dirección "X", sin embargo, en la dirección "Y" se observa que la "Vivienda 03, 07 y 08" tampoco verifica el valor mínimo establecido por la norma en los niveles 2º y 3º; 2º, 3º y 4º; 2º, 3º y 4º respectivamente.

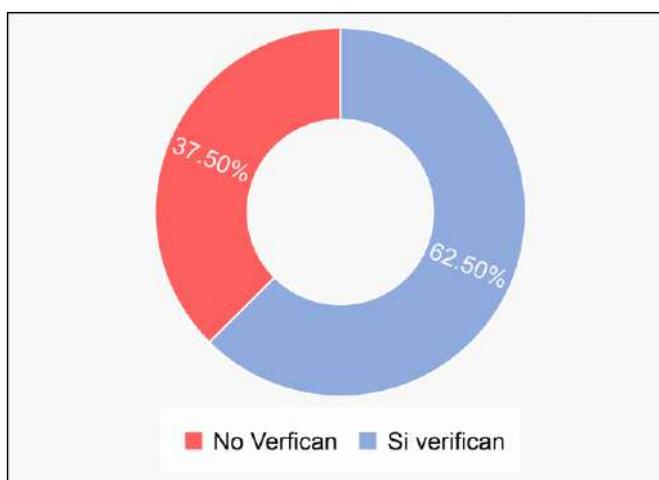
Gráfico 12: Desplazamiento lateral relativo de entrepiso (derivadas)

La Tabla 23 muestra un 62.50% de viviendas estudiadas cumplen con este parámetro de control de acuerdo a la norma técnica E.030, mientras un 37.50% de viviendas encuestadas que no verifican este parámetro de control debido a la excentricidad que se genera entre los centros de masa y rigidez, la discontinuidad de los diafragmas rígidos y otros.

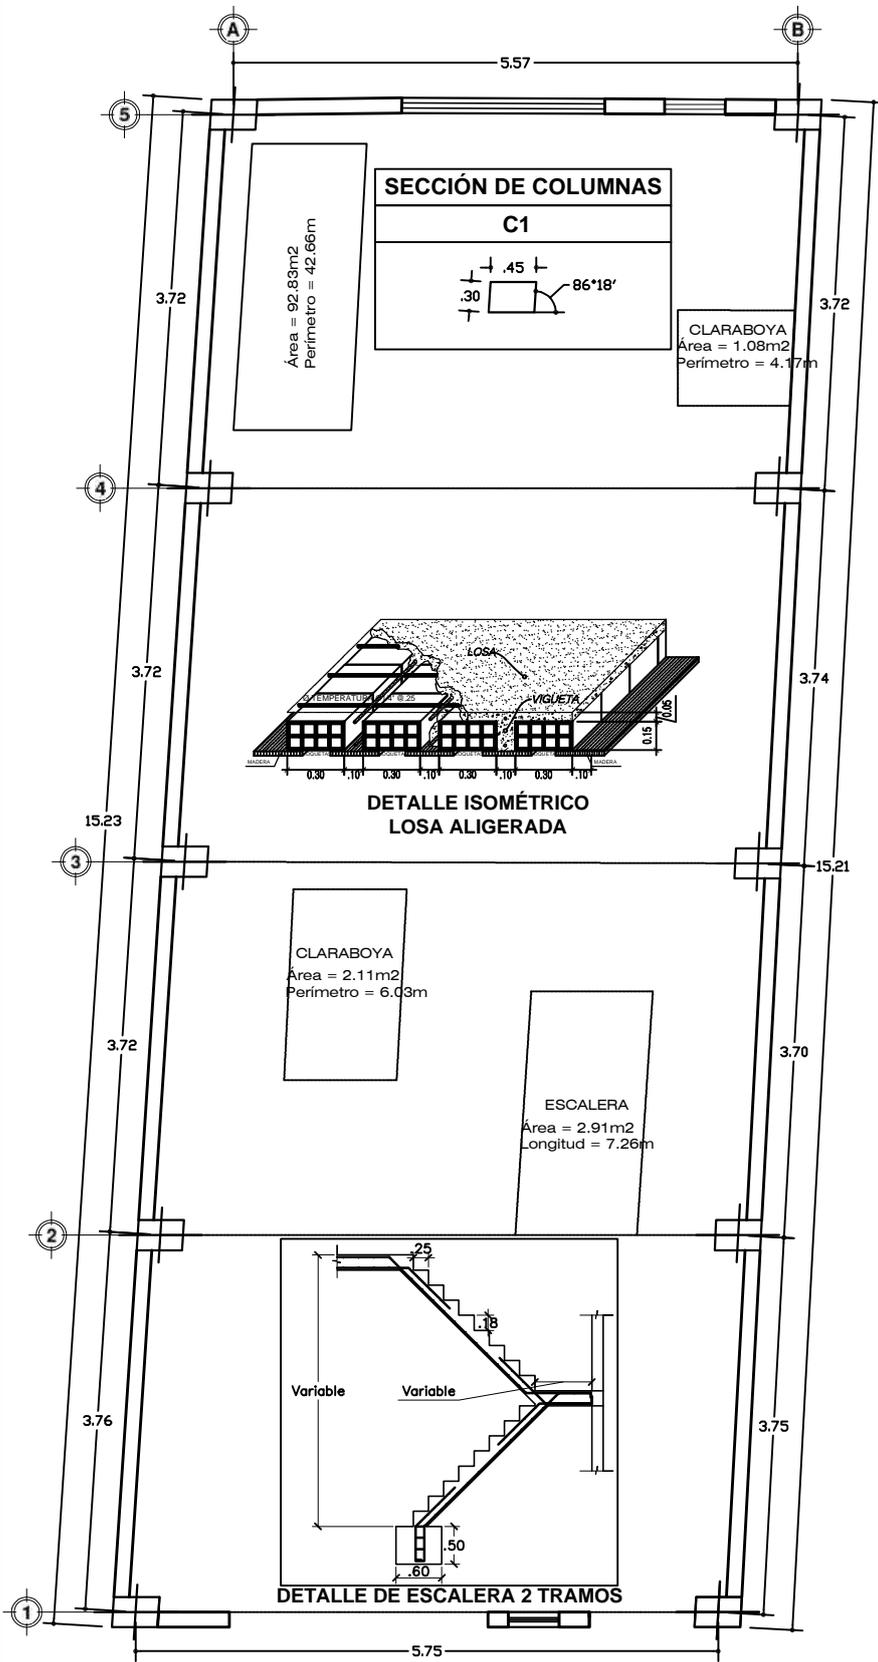
PLANO 1º, 2º Y 3º NIVEL

<p>Vigas: Vigas principales: en dirección horizontal (VP30x60) Vigas secundarias: en dirección vertical (VP30x40) Vigas chatas: en escaleras (VP25x20)</p>
<p>Escalera: Se considera los descansos a la mitad de la altura de entrepiso Paso (P): 0.25m Contrapaso (CP): 0.18m Peralte efectivo (t): 0.15m</p>
<p>Concreto: $f_c=210\text{kg/cm}^2$</p>

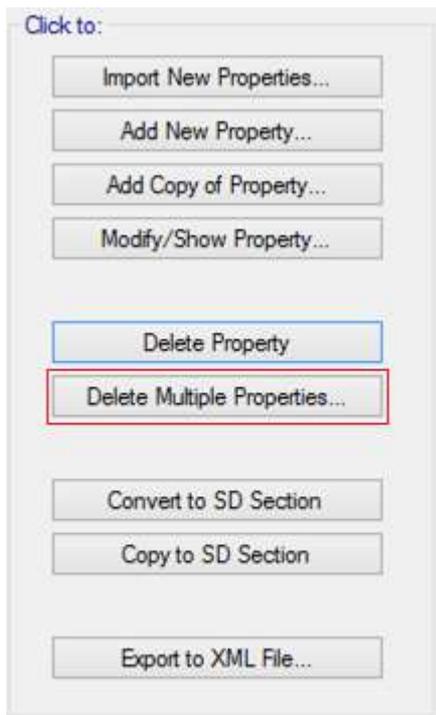
En la ventana “Frame Properties”, eliminamos los Frame que existen por defecto, para ello usamos el botón “Delete Multiple Properties...”:

Esta es la opción para eliminar varios elementos en conjunto y tener solo los que utilizaremos en el modelamiento del proyecto, a continuación, detallamos la creación de cada uno de estos elementos:

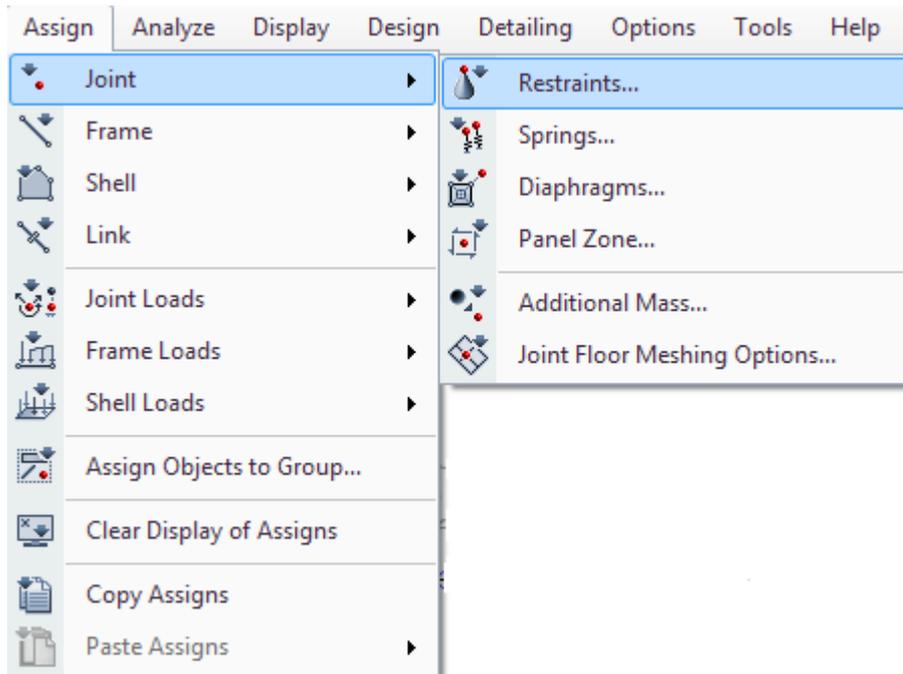
Luego nos dirigimos al menú y elegimos la opción de empotramiento perfecto, como se puede observar en la figura subsiguiente:

Se observa que el apoyo de las columnas cambia de secciones triangulares a secciones rectangulares que significa empotramiento perfecto.

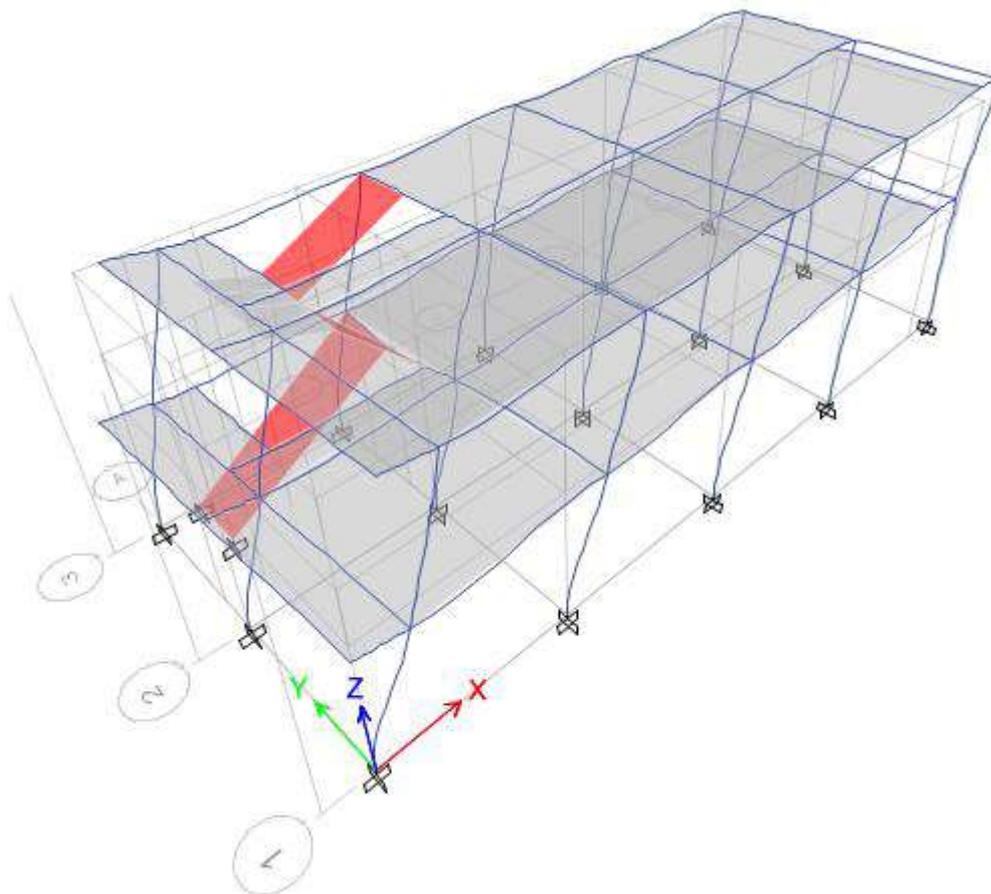
Luego damos Ok y la distorsión del gráfico debe visualizarse en la dirección X como se visualiza en la siguiente imagen:

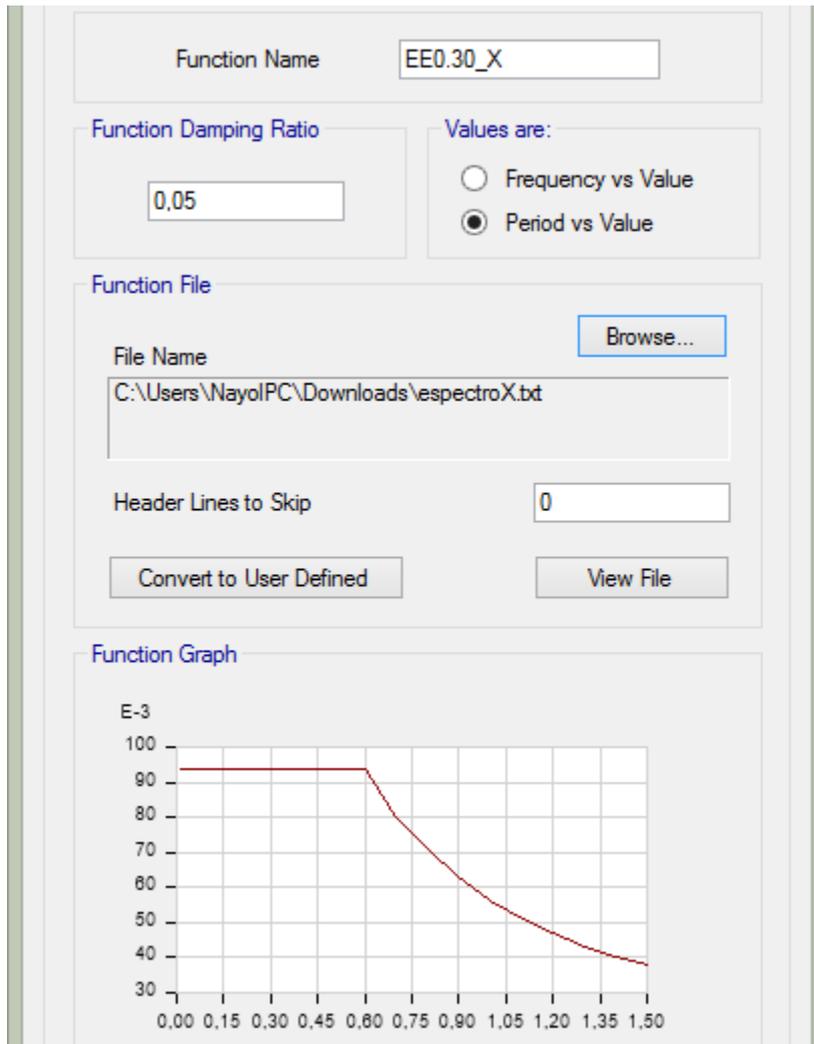
Una vez en la ventana “Response Spectrum Function Definition – From File”, colocamos el nombre del espectro “EE.030_X” y buscamos el archivo “.txt” haciendo click en el botón “Browse...”.

Finalmente importamos el espectro al programa dando click en “Convert to User Defined”.

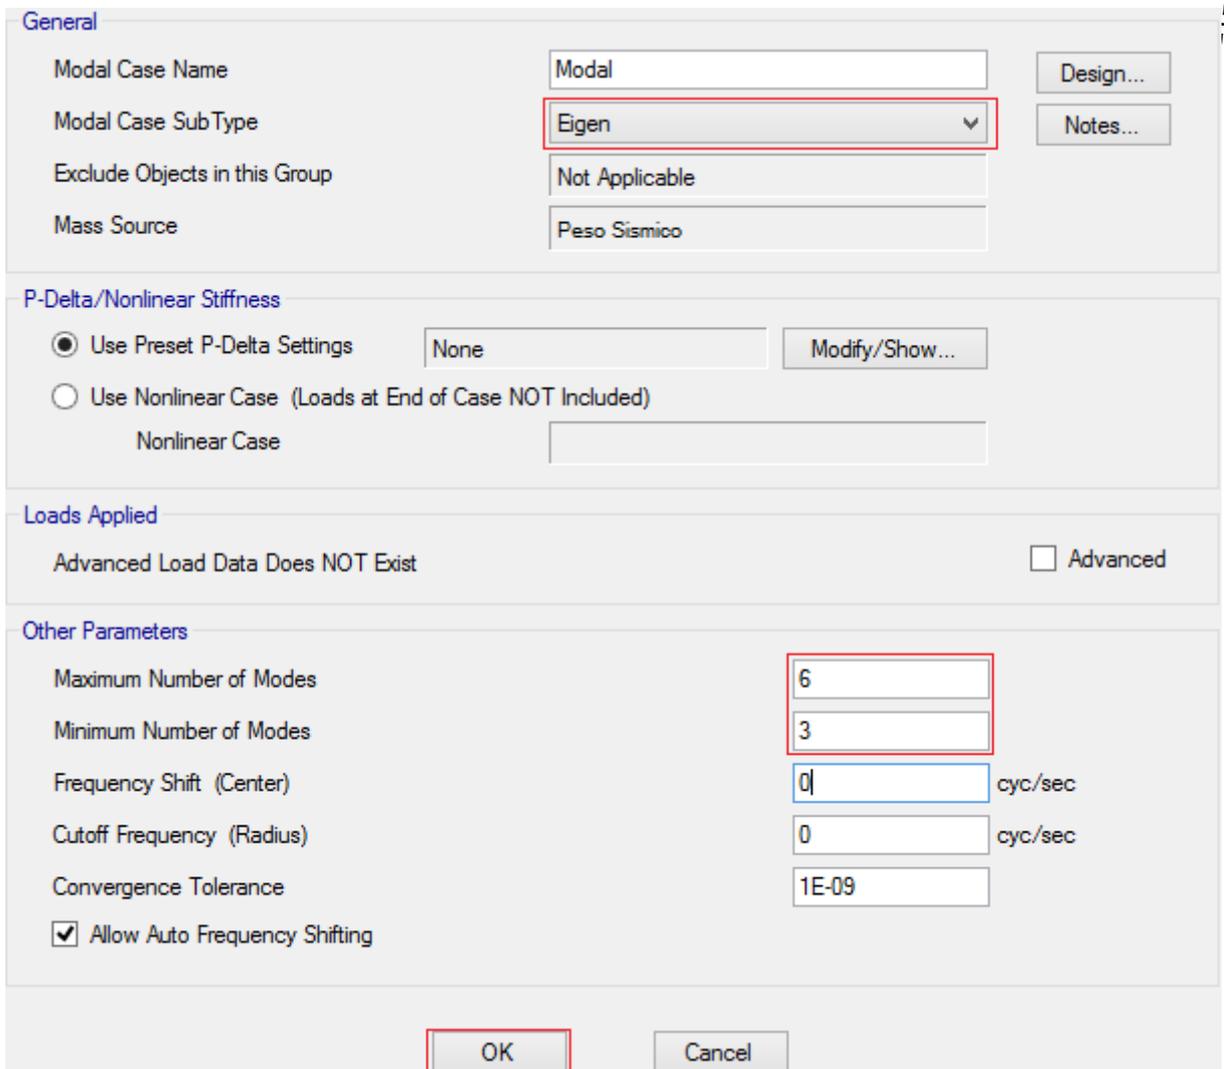
Nota: Se considera 3 modos de vibración por cada nivel.
