**FACULTAD DE INGENIERÍA Y ARQUITECTURA
ESCUELA PROFESIONAL DE INGENIERÍA CIVIL**

**“ÍNDICE DE ESCURRIMIENTO PLUVIAL EN
NIVELES DE AGRIETAMIENTO EN PAVIMENTO
FLEXIBLE EN LA AVENIDA JACINTO IBARRA –
HUANCAYO – HUANCAYO – JUNIN 2017”**

SEPTIEMBRE, 2017

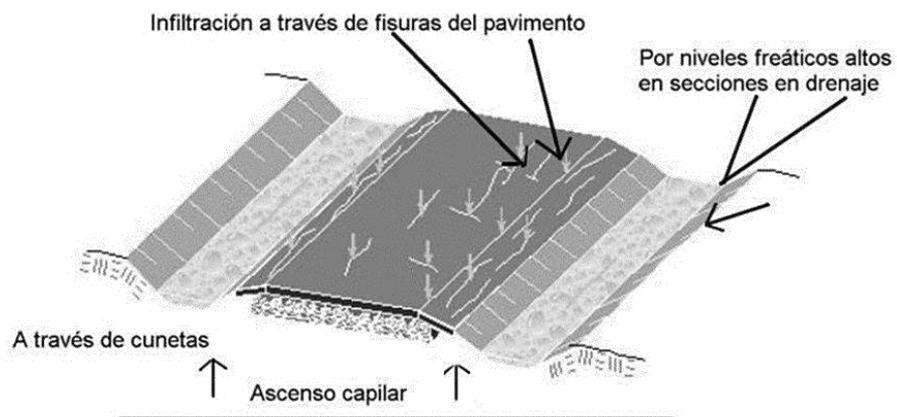
Figura 3. 5: Infiltración en pavimento flexible

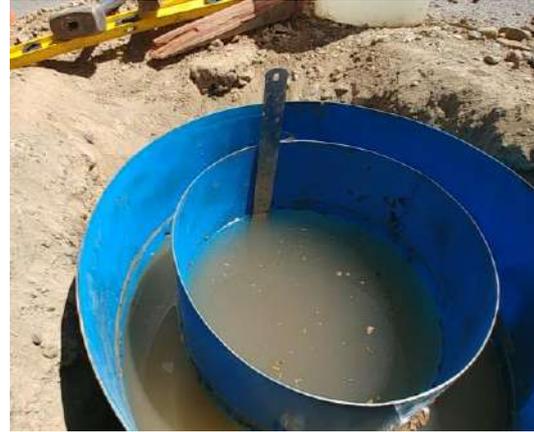
Figura 3.13: Toma de medidas con la regla metálica dentro del cilindro de 30cm de diámetro

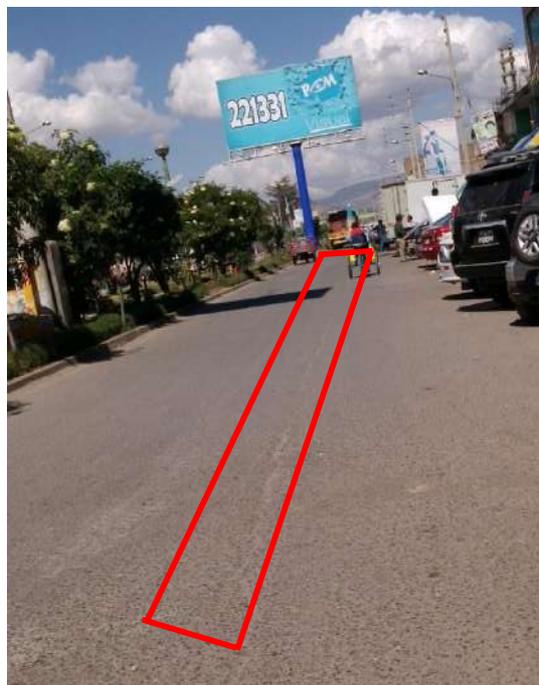
Figura 3. 14: Grietas Longitudinales. (GL, unidad de medida: m)

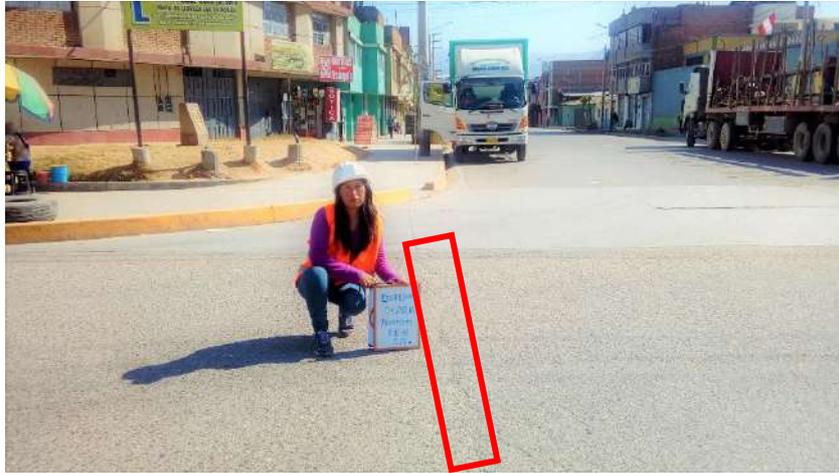
Figura 3. 15: Grietas Transversales. (GT, unidad de medida: m)

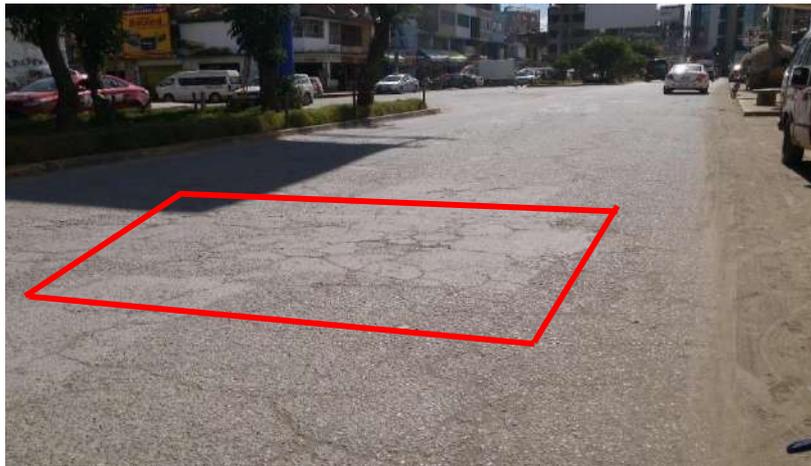
Figura 3. 16: Agrietamiento en bloque. (BLO, unidad de medida: m2)

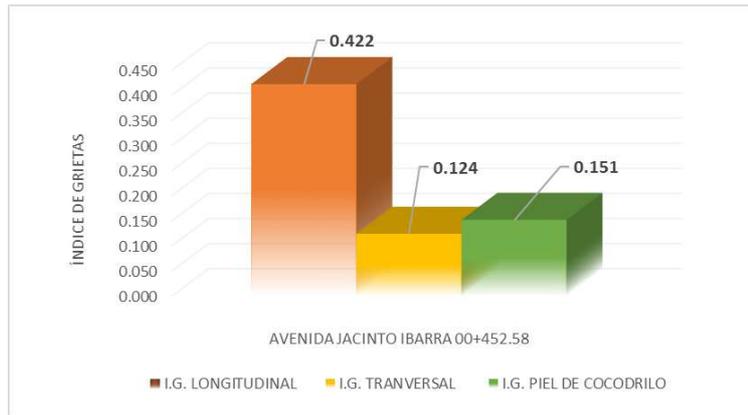
La siguiente figura muestra que el índice de agrietamiento de un pavimento flexible se encuentra en mayor proporción en la vía evaluada.

Figura 3. 17: Porcentaje de índice agrietamiento del pavimento flexible.

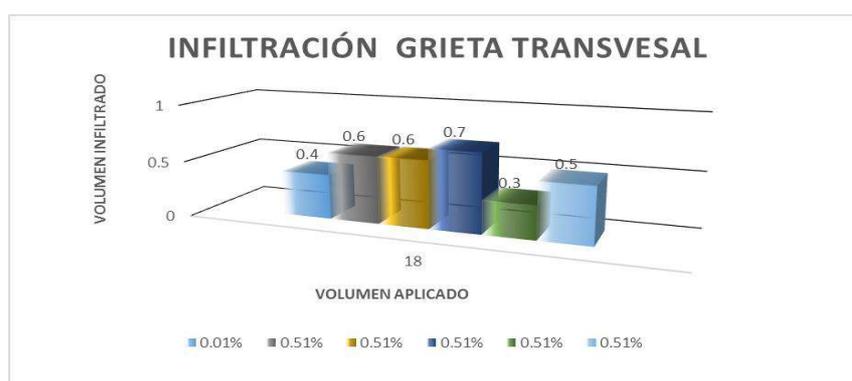
PROGRESIVA INICIAL	S	GRIETA TRANS. (m)	AVERTURA DE GRIETA (mm)	VOLUMEN APLICADO (L)	VOLUMEN RECOLECTADA	Δ VOLUMEN	C
0+043.26	0.01%	2.4	4	18	17.6	0.4	0.978
0+224.20	0.51%	4.3	8	18	17.4	0.6	0.967
0+262.50	0.51%	3.6	4	18	17.4	0.6	0.967
0+284.70	0.51%	8	5	18	17.3	0.7	0.961
0+395.70	0.51%	1.3	5	18	17.7	0.3	0.983
0+430.90	0.51%	3.3	5	18	17.5	0.5	0.972
PROMEDIO							0.971

Figura 3. 18: Infiltración Grieta Transversal

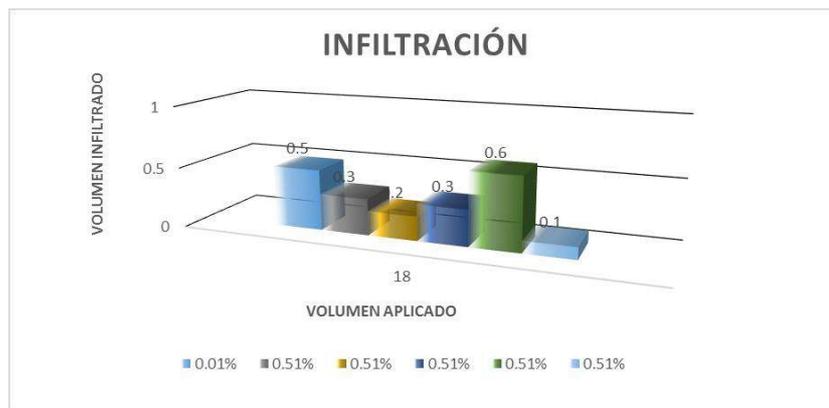
PROGRESIVA INICIAL	S	GRIETA LONG. (m)	AVERTURA DE GRIETA (mm)	VOLUMEN APLICADO (L)	VOLUMEN RECOLECTADA	Δ VOLUMEN	C
0+011.94	0.01%	14.35	4	18	17.5	0.5	0.972
0+204.72	0.51%	5.84	8	18	17.7	0.3	0.983
0+248.80	0.51%	1.5	4	18	17.8	0.2	0.989
0+279.00	0.51%	5.8	5	18	17.7	0.3	0.983
0+297.50	0.51%	5.3	5	18	17.4	0.6	0.967
0+381.20	0.51%	7.7	5	18	17.9	0.1	0.994
PROMEDIO							0.981

Figura 3. 19: Infiltración Grieta Longitudinal

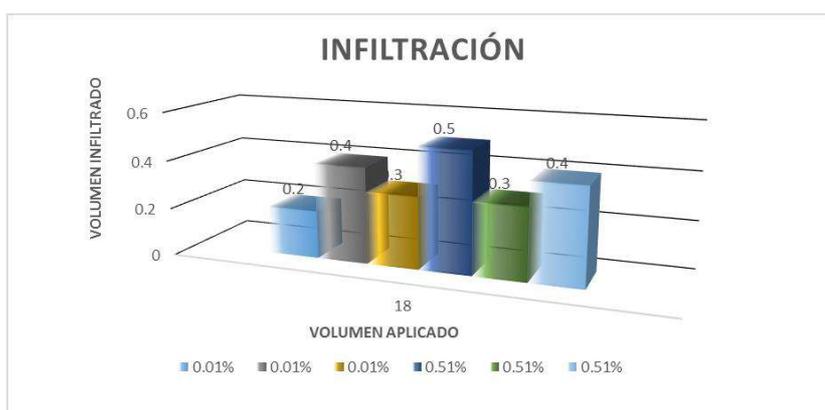
PROGRESIVA INICIAL	S	P.C (m2)	AVERTURA DE GRIETA (mm)	VOLUMEN APLICADO (L)	VOLUMEN RECOLECTADA	Δ VOLUMEN	C
0+041.53	0.01%	3.98	4	18	17.8	0.2	0.989
0+104.55	0.01%	12.5	8	18	17.6	0.4	0.978
0+138.18	0.01%	5.6	4	18	17.7	0.3	0.983
0+224.50	0.51%	3	5	18	17.5	0.5	0.972
0+248.00	0.51%	5.4	5	18	17.7	0.3	0.983
0+443.40	0.51%	1.05	5	18	17.6	0.4	0.978
PROMEDIO							0.981

Figura 3. 20: Infiltración grieta Piel de Cocodrilo

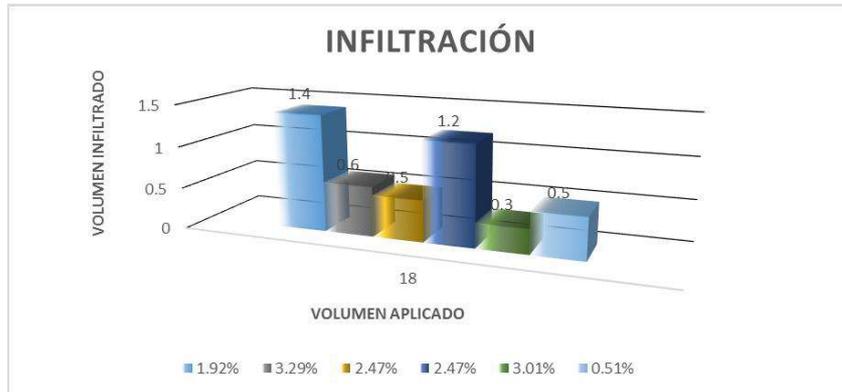
PROGRESIVA INICIAL	S	GRIETA TRANS. (m)	AVERTURA DE GRIETA (mm)	VOLUMEN APLICADO (L)	VOLUMEN RECOLECTADA	Δ VOLUMEN	C
0+043.26	1.92%	2.4	4	18	16.6	1.4	0.922
0+224.20	3.29%	4.3	8	18	17.4	0.6	0.967
0+262.50	2.47%	3.6	4	18	17.5	0.5	0.972
0+284.70	2.47%	8	5	18	16.8	1.2	0.933
0+395.70	3.01%	1.3	5	18	17.7	0.3	0.983
0+430.90	0.51%	3.3	5	18	17.5	0.5	0.972
PROMEDIO							0.958

Figura 3. 21: Infiltración Grieta Transversal

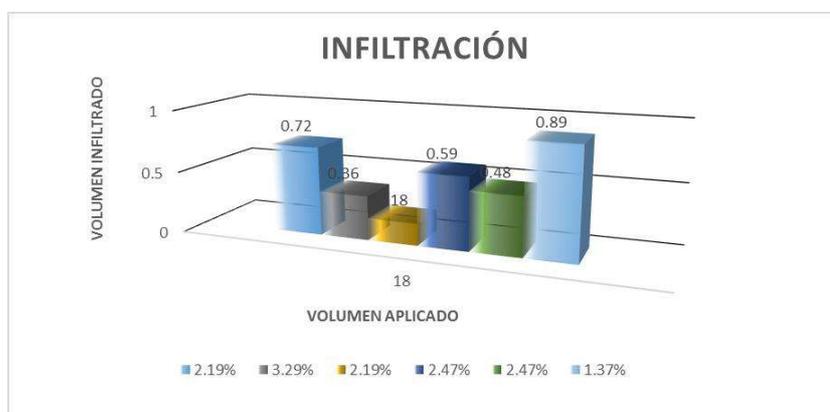
PROGRESIVA INICIAL	S	GRIETA LONG. (m)	AVERTURA DE GRIETA (mm)	VOLUMEN APLICADO (L)	VOLUMEN RECOLECTADA	Δ VOLUMEN	C
0+011.94	2.19%	14.35	4	18	17.28	0.72	0.960
0+204.72	3.29%	5.84	8	18	17.64	0.36	0.980
0+248.80	2.19%	1.5	4	18	17.82	0.18	0.990
0+279.00	2.47%	5.8	5	18	17.41	0.59	0.967
0+297.50	2.47%	5.3	5	18	17.52	0.48	0.973
0+381.20	1.37%	7.7	5	18	17.11	0.89	0.951
PROMEDIO						0.970

Figura 3. 22: Infiltración Grieta Longitudinal

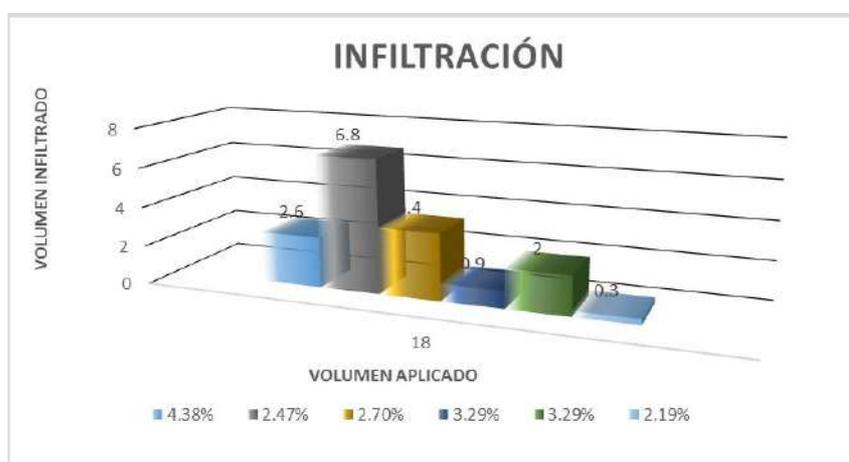
PROGRESIVA INICIAL	S	P.C (m2)	AVERTURA DE GRIETA (mm)	VOLUMEN APLICADO (L)	VOLUMEN RECOLECTADA	Δ VOLUMEN	C
0+041.53	4.38%	3.98	4	18	15.4	2.6	0.856
0+104.55	2.47%	12.5	8	18	11.2	6.8	0.622
0+138.18	2.70%	5.6	4	18	14.6	3.4	0.811
0+224.50	3.29%	3	5	18	17.1	0.9	0.950
0+248.00	3.29%	5.4	5	18	16	2	0.889
0+443.40	2.19%	1.05	5	18	17.7	0.3	0.983
PROMEDIO							0.852

Figura 3. 23: Infiltración Piel de Cocodrilo

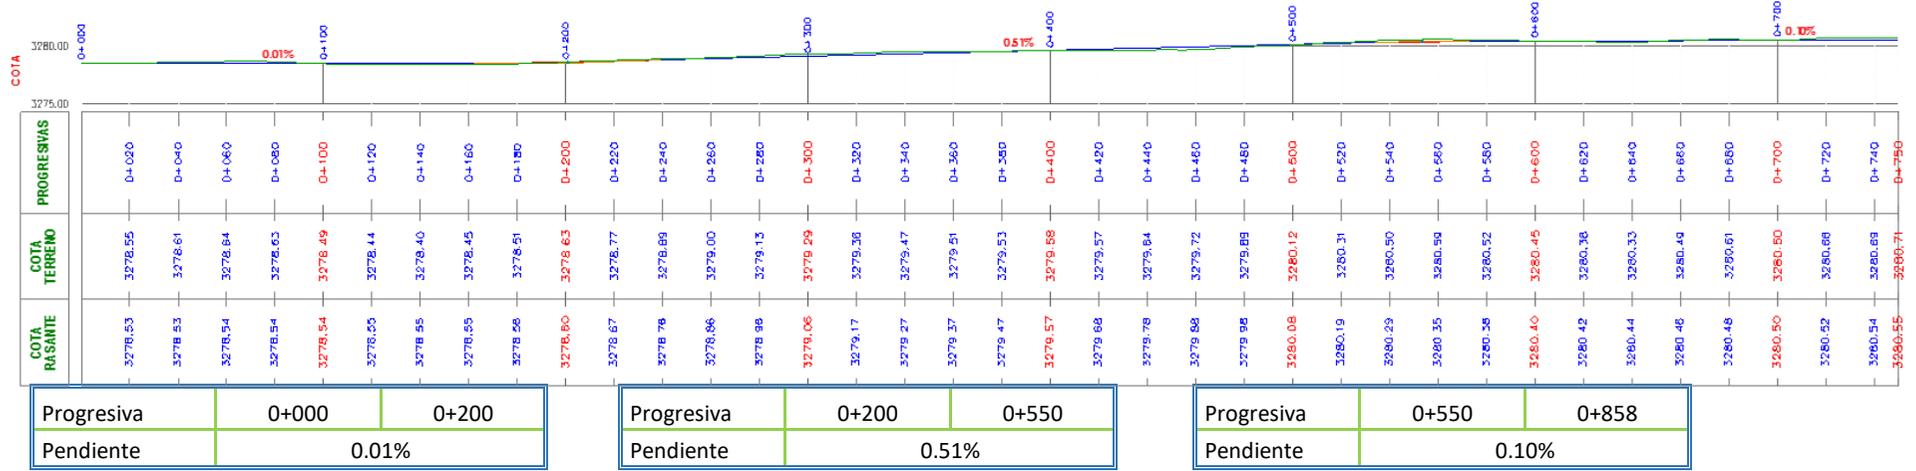
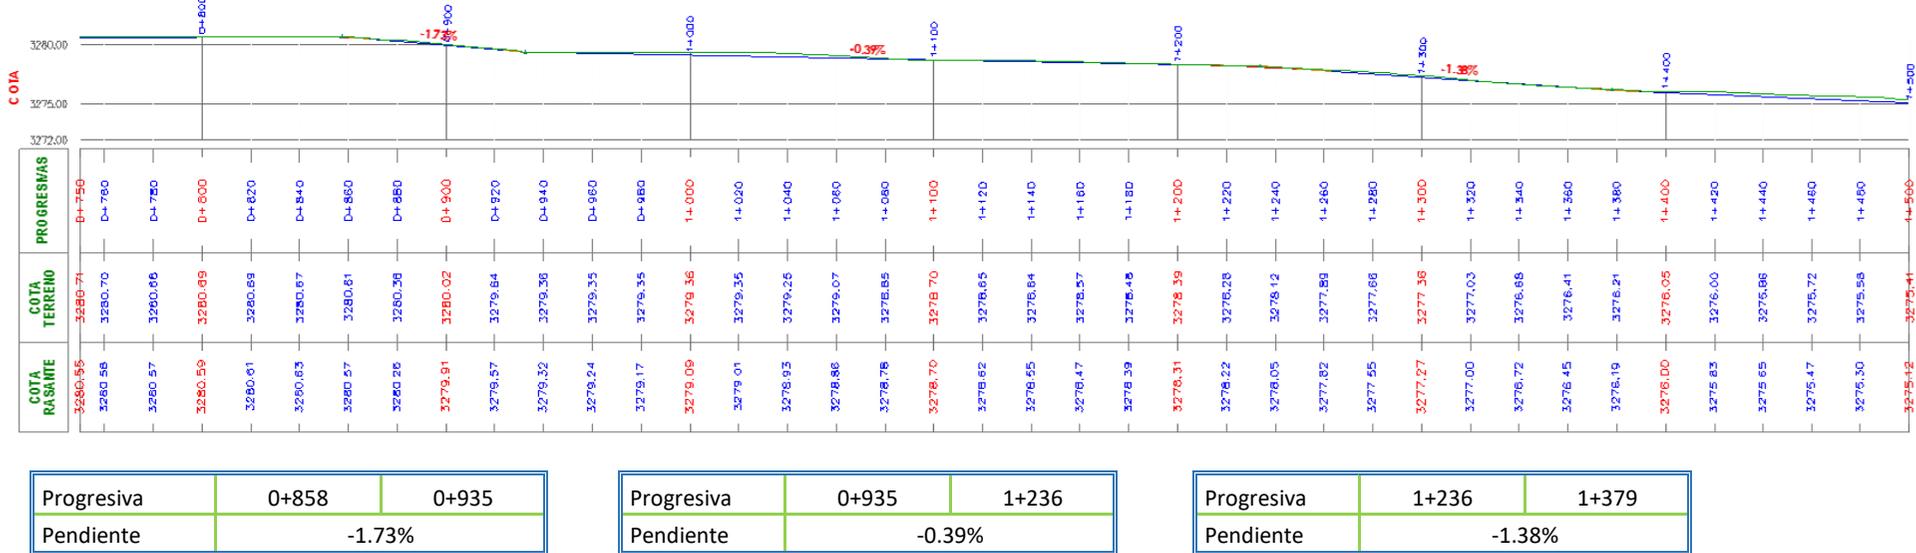
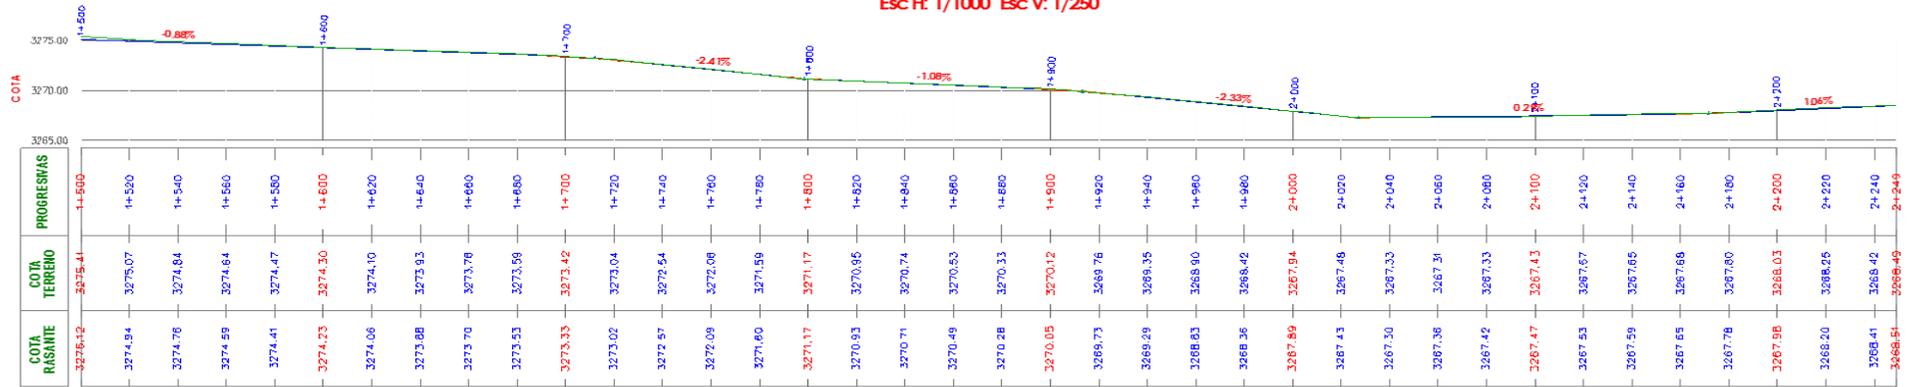
PERFIL LONGITUDINAL DERECHA
Esc H: 1/1000 Esc V: 1/250

Progresiva	1+379	1+712
Pendiente	-0.88%

Progresiva	1+712	1+799
Pendiente	-2.41%

Progresiva	2+171	2+249
Pendiente	1.06%

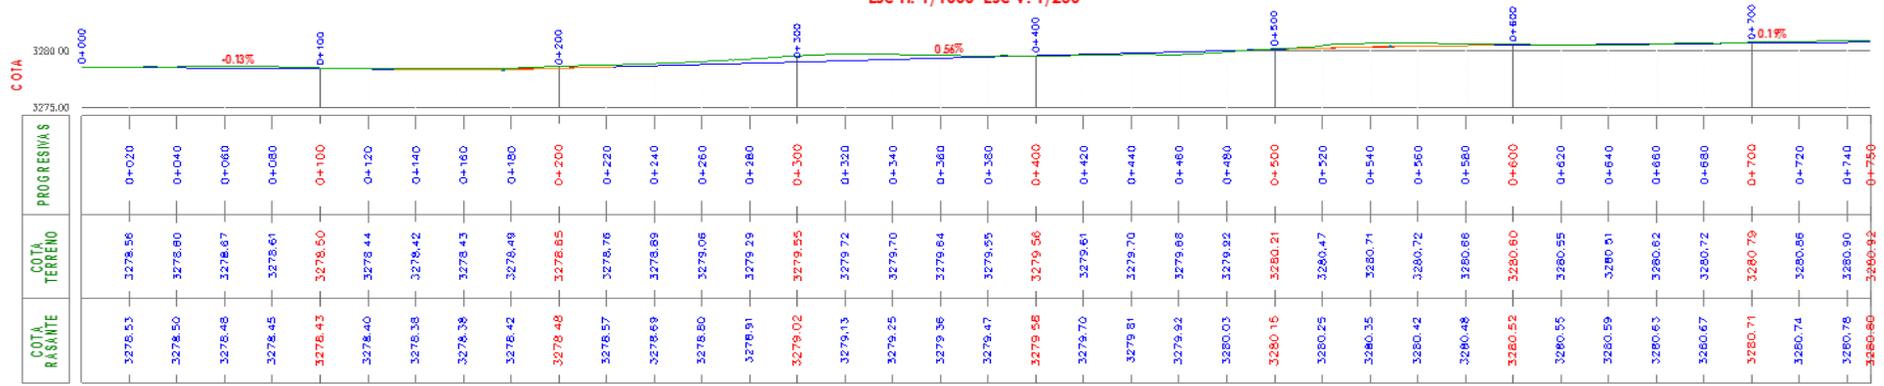
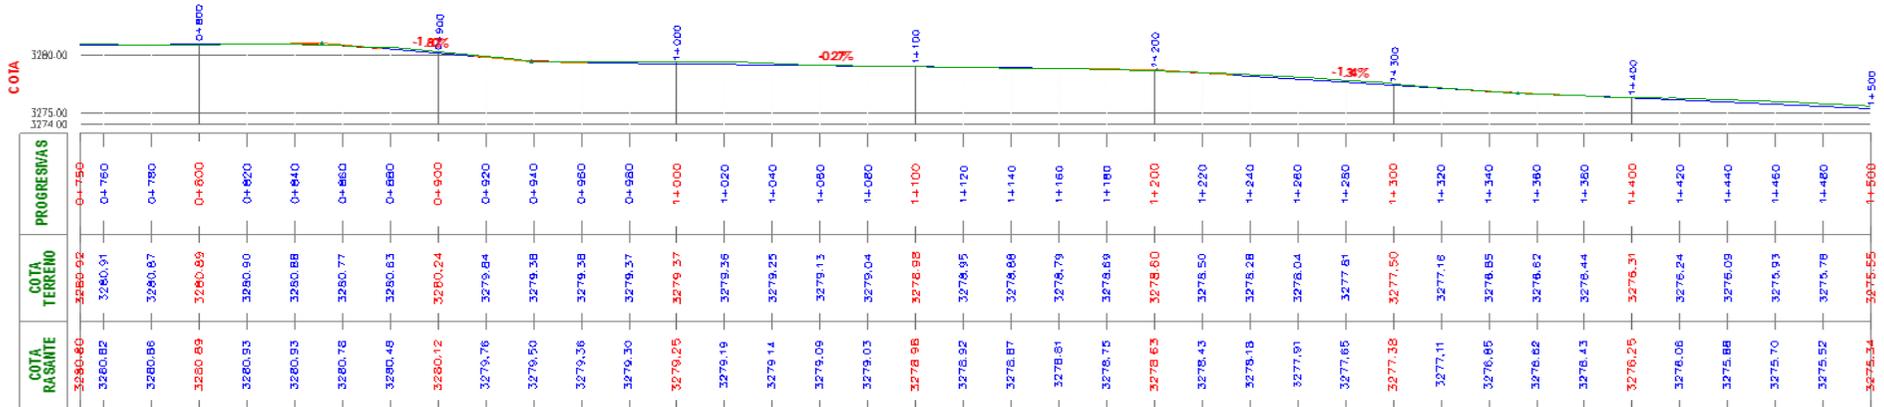
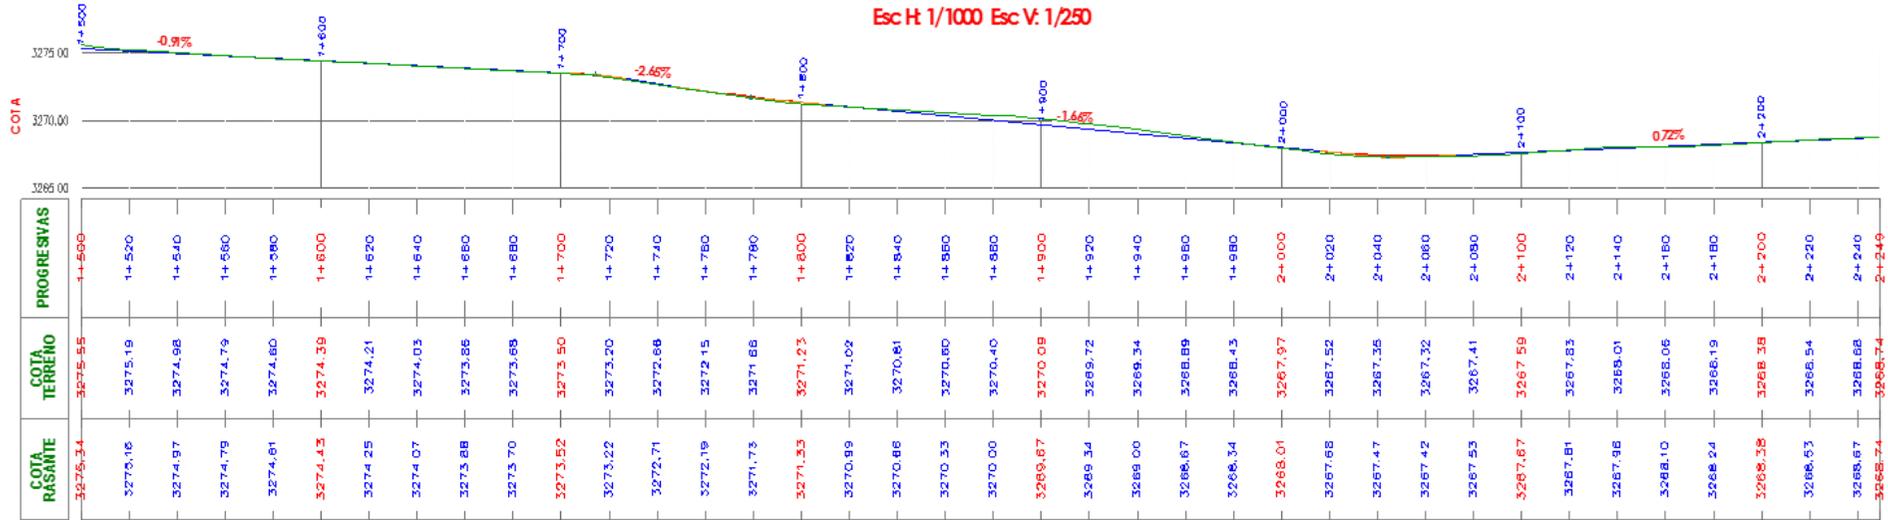
PERFIL LONGITUDINAL IZQUIERDA
Esc H: 1/1000 Esc V: 1/250

Progresiva	0+000	0+180
Pendiente	-0.13%

Progresiva	0+180	0+550
Pendiente	0.56%

Progresiva	0+550	0+850
Pendiente	0.19%

Progresiva	0+850	0+940
Pendiente	-1.80%

Progresiva	0+940	1+200
Pendiente	-0.27%

Progresiva	1+200	1+355
Pendiente	-1.34%

Progresiva	1+355	1+718
Pendiente	-0.91%

Progresiva	1+718	1+779
Pendiente	-2.65%

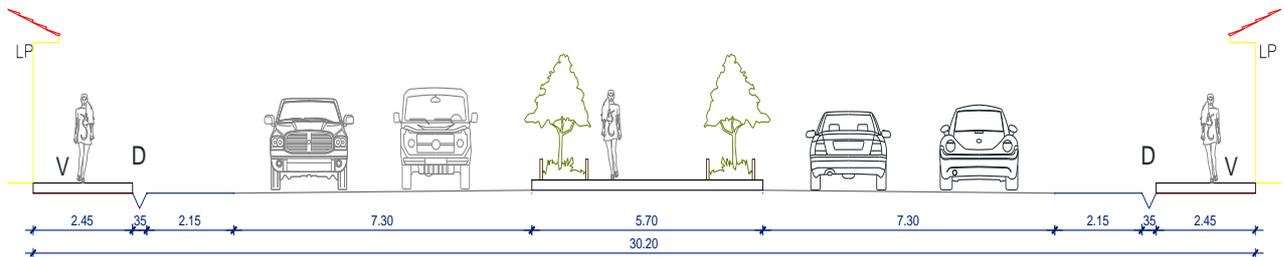
AVENIDA JACINTO IBARRA SECCION DE VIA PROGRESIVA: 00+000 - 00+640

Figura 3. 25: Sección Típica Avenida Jacinto Ibarra

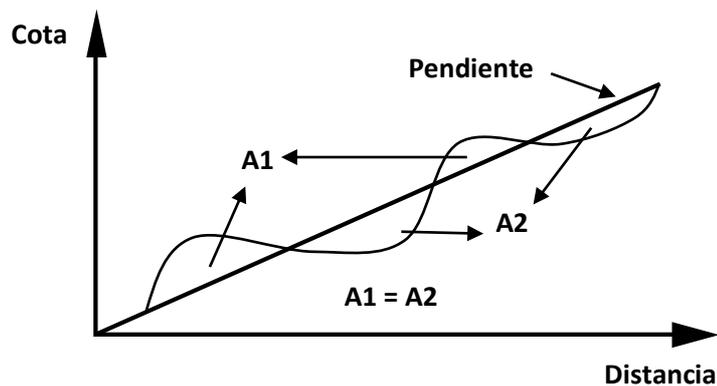
Una manera más real de evaluar la pendiente de un cauce, es compensándola, es decir, elegir la pendiente de una línea que se apoya en el extremo final del tramo por estudiar, y que tiene la propiedad de contener la misma área (abajo y arriba), respecto al perfil del cauce. (Villon Béjar, 2002 pág. 55)

Figura 3. 26: Pendiente del cauce por compensación de áreas

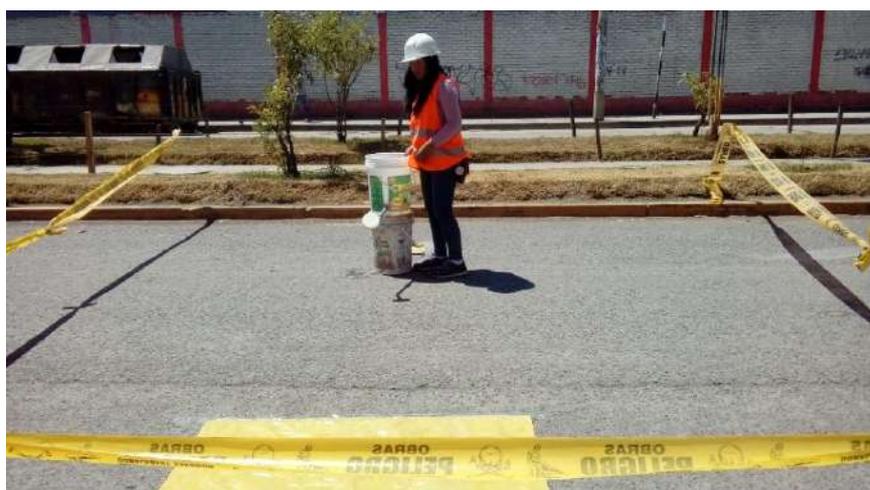
Figura 3. 28: Ensayo de infiltración en fallas longitudinales con escurrimiento longitudinal

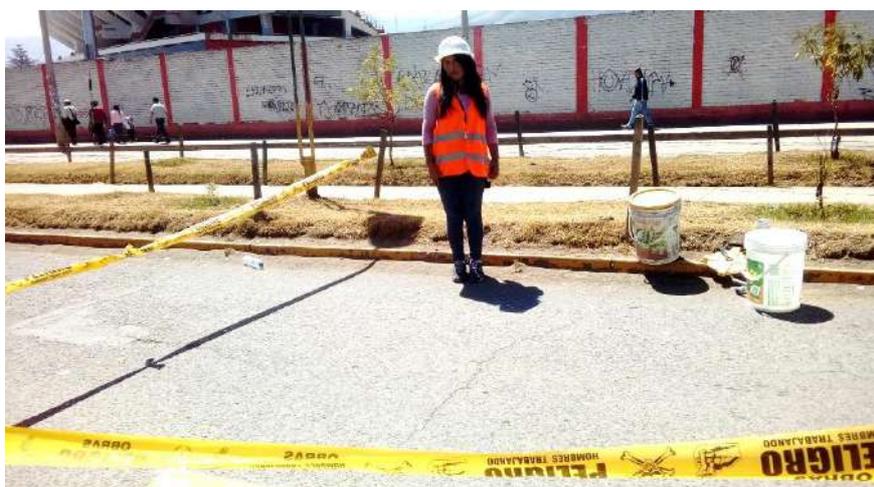
Figura 3. 29: Ensayo de infiltración en fallas transversales con escurrimiento longitudinal

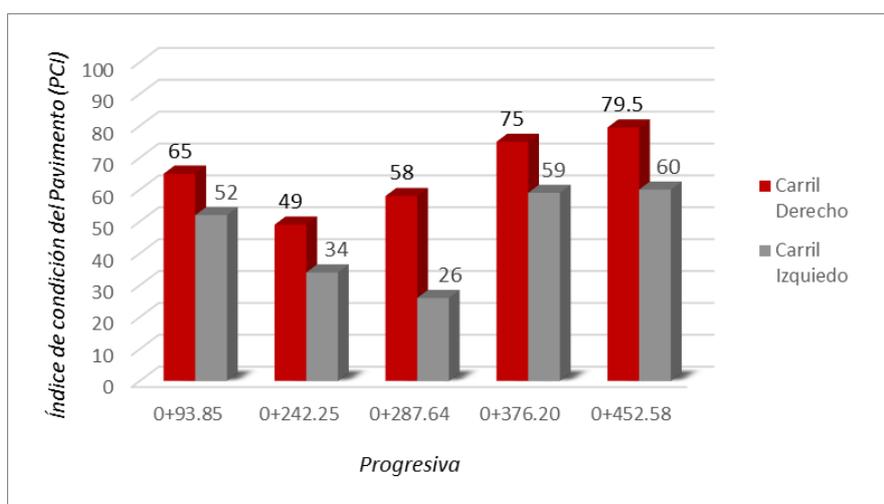
AVENIDA JACINTO IBARRA 0+00 - 0+452.58							
UM	PROGRESIVA INICIAL	PROGRESIVA FINAL	VDTO Max VDC	PCI	CONDICIÓN	ANCHO	C
UM-01	0+.00	0+93.85	176	52	REGULAR	7.3	0.935
UM-02	0+93.85	0+242.25	269	34	MALO	7.3	
UM-03	0+242.25	0+287.64	194	26	MALO	7.3	
UM-04	0+287.64	00+376.20	184	59	REGULAR	7.3	
UM-05	00+376.20	00+452.58	187.5	60	REGULAR	7.3

Figura 3. 31: Índice de condición del pavimento flexible de la Avenida Jacinto Ibarra
