**FACULTAD DE INGENIERÍA Y ARQUITECTURA ESCUELA
PROFESIONAL DE INGENIERÍA CIVIL**

TESIS

**ANÁLISIS DE LOS FACTORES ASOCIADOS QUE AFECTAN EL
COMPORTAMIENTO DEL PAVIMENTO DE CONCRETO EN LA
CIUDAD DE ICA, AÑO 2016**

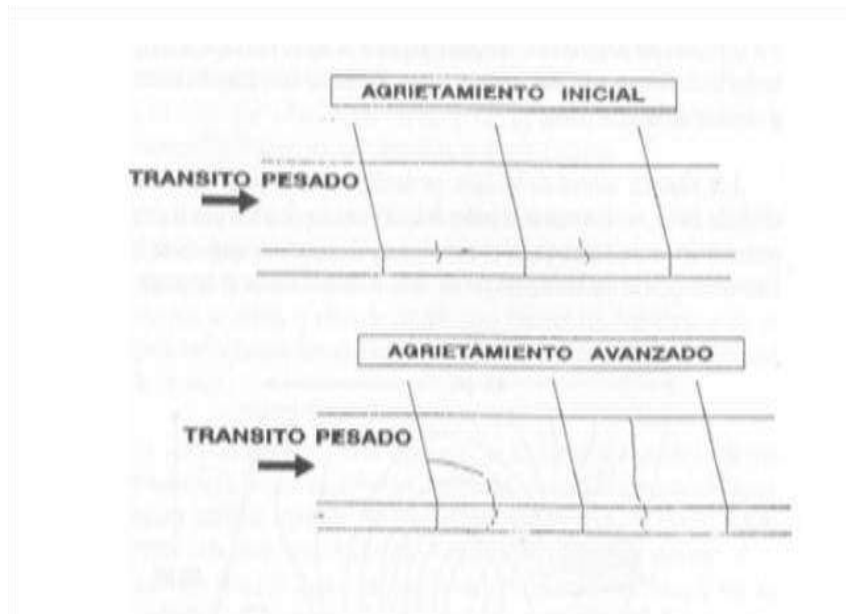
Figura N° 02: Molde de agrietamiento

Al cabo de muchas repeticiones de carga, el material alcanza un fatigamiento que se manifiesta en la aparición de fisuras en dichos puntos, los que luego se propagan hacia abajo afectando todo el espesor de la losa, como se ilustra en la figura 2. Es claro que si en los sectores de altos esfuerzos de flexo tracción preexisten fisuramiento iniciados por retracción plástica en el concreto fresco, la propagación de las fisuras se facilita grandemente y el fatigamiento se acelera.

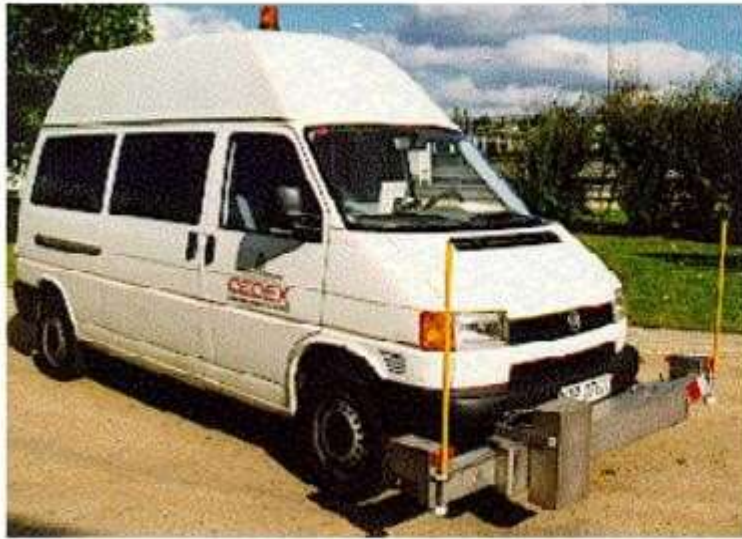
Figura N° 03: Perfilógrafo de alto rendimiento

Es un dispositivo dispuesto para inspeccionar los complementos longitudinalmente y perpendiculares de las autopistas, así como la contextura de las mismas. (Badilla, 2008)

Frontalmente se compone de una barra aprovisionada de 15 aparatos láser para medir la exactitud superficial. En dicha barra va también situada nuevo aparato láser para trazar la estructura. Los extremos de la barra de prevención son retráctiles para que el ancho no destaque el del proporcionado automóvil durante el transporte. Dada la elevada velocidad de medida (entre 25 y 120 km/h, dependiendo de la separación entre perfiles consecutivos), el ensayo se puede realizar sin que la medición afecte al desarrollo normal del tráfico. (Biblioteca UDEP, 2009)

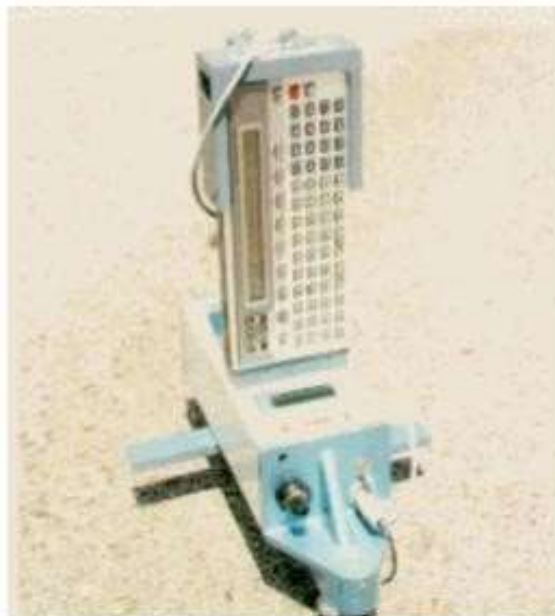
Figura Nº 04: Perfilómetro pivotante

Mide y graba, automáticamente, en la memoria del microordenador incorporado, la diferencia de cotas entre puntos separados secuencialmente 250 mm, pivotando alternativamente alrededor de sus dos patas de apoyo. Los datos de elevación registrados son procesados con la ayuda de un software para observar los datos de Regularidad Internacional (IRI). Se aplica de forma manual y por un solo operante, y su rendimiento es de 200 m/día.

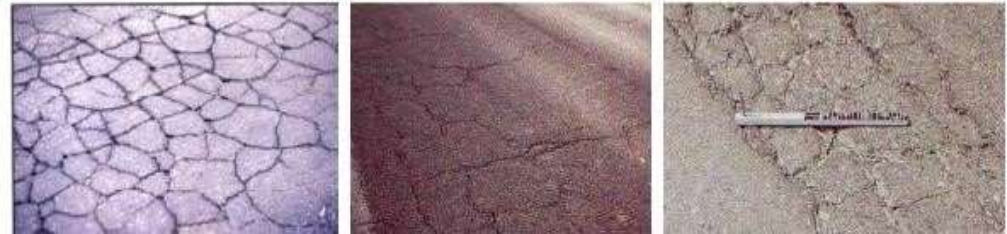
El agrietamiento por fatiga se produce al interconectarse una serie de grietas causadas por fatiga de la carpeta asfáltica y sus componentes o de la base estabilizada bajo la repetición de cargas del tránsito. El agrietamiento se inicia en la parte inferior de la carpeta asfáltica donde los esfuerzos de tensión son mayores, después con la repetición de cargas del tránsito, las grietas se

conectan y tienden a desarrollar patrones de agrietamiento como se muestra en la Figura:

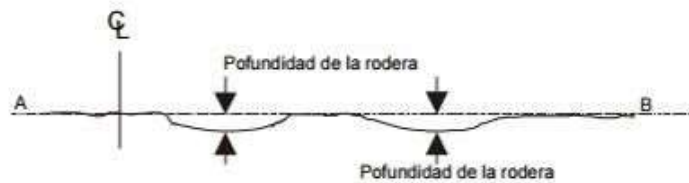
Las roderas son usualmente causadas por la consolidación o movimiento tangente de los materiales, producido por el tráfico (Tyler Miller, Khaled Ksaibati, 1995). Estas se desarrollan gradualmente en los materiales del pavimento a medida que el número de repeticiones de carga se incrementa, usualmente

aparecen como depresiones longitudinales en las huellas de las llantas acompañadas por pequeños levantamientos a los lados.

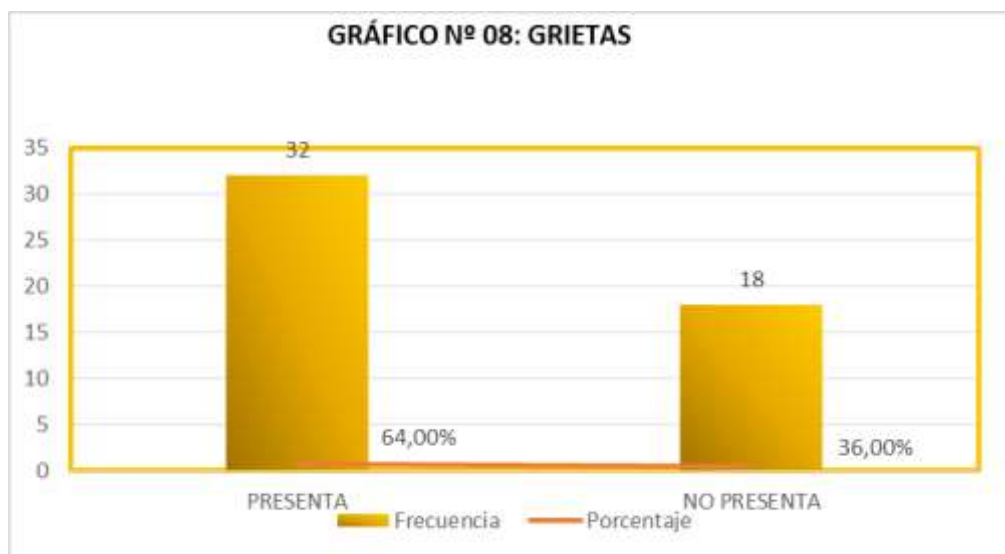
Fuente: Tabla N° 08

En el gráfico N° 08, se tienen los resultados de 50 ingenieros civiles del distrito de Ica, quienes representan el 100% de la muestra en estudio, donde el 64,0% aseguró que sí presenta deflexiones en juntas y un 36,0% afirmó que no presenta grietas.
