**FACULTAD DE INGENIERÍA Y ARQUITECTURA
ESCUELA PROFESIONAL DE INGENIERÍA CIVIL**

**CONSECUENCIAS DE LOS HUAYCOS EN LAS CONSTRUCCIONES DE
VIVIENDAS DE ADOBE DEL CENTRO POBLADO CHANCHAJALLA –
DISTRITO DE LA TINGUIÑA, ICA DURANTE EL AÑO 2017**

PAUCAR LLAUCA, JORGE LUIS

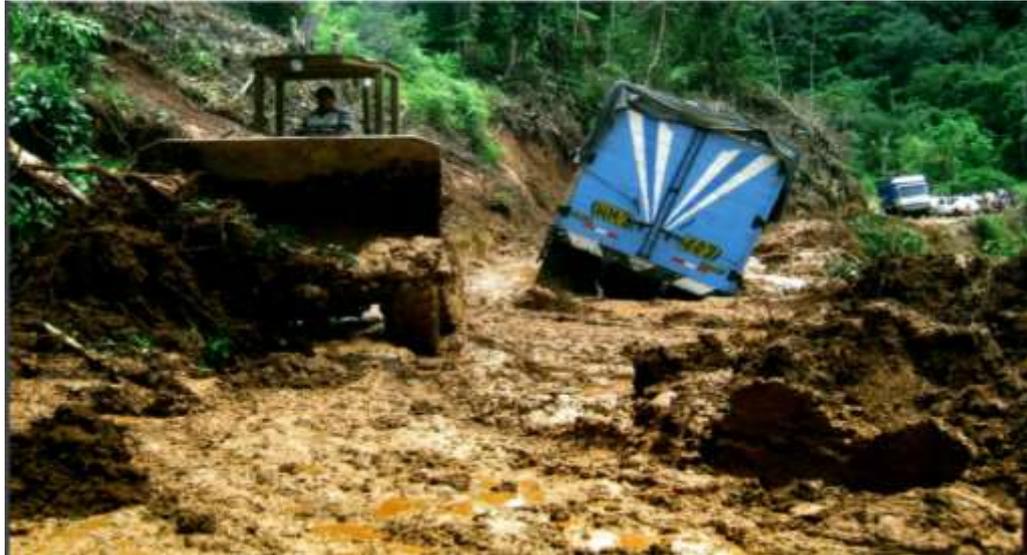
Los huaycos, son las avenidas torrenciales violentas que descienden por las quebradas como ríos torrentosos cargados de materiales sólidos en los que pueden viajar bloques rocosos de varias toneladas de peso. Este fenómeno tiene como agente activo las lluvias y como resultado de ello.

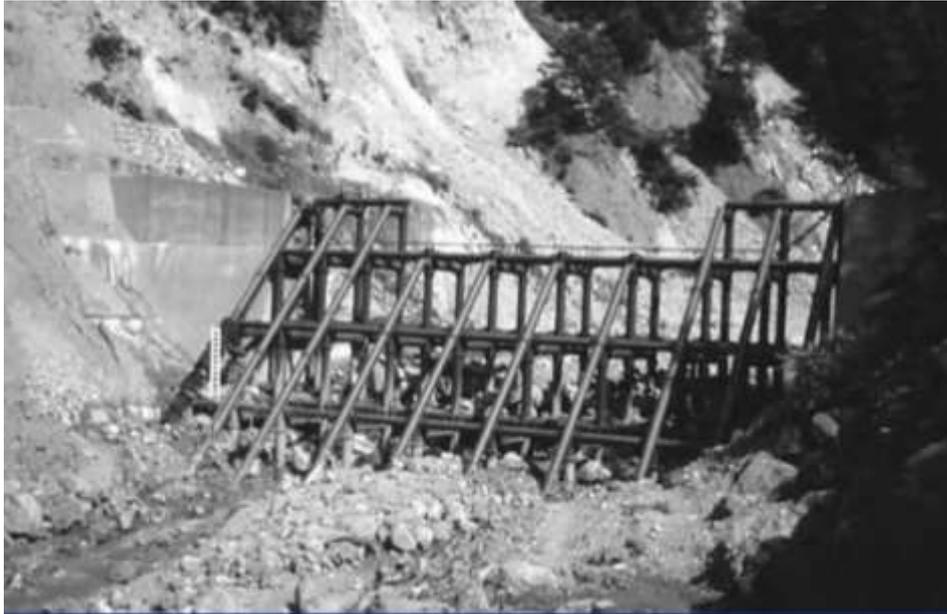
BARRERAS FLEXIBLES

Aplicable para volúmenes de escombros de hasta 1000m^3 .

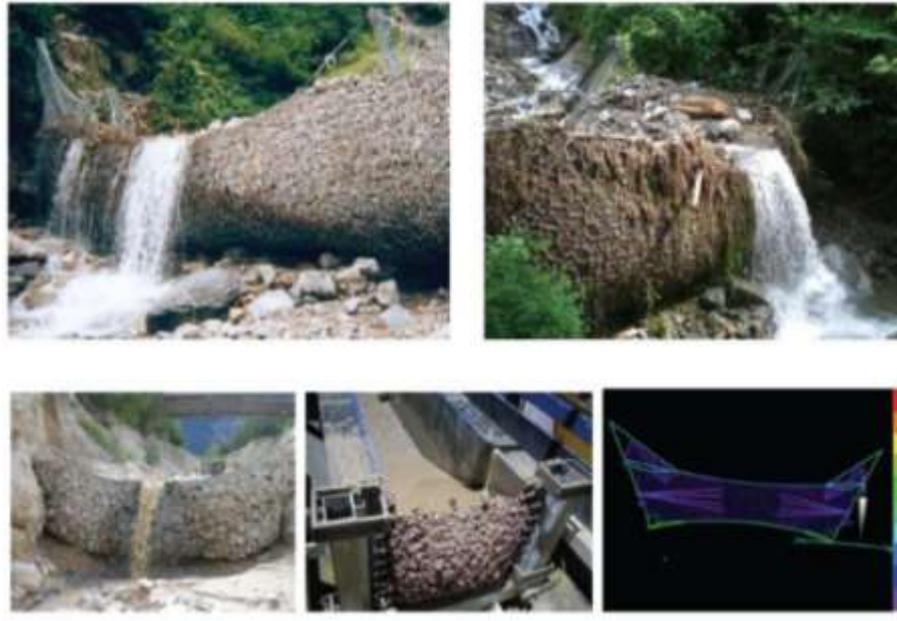
Para una barrera completamente llena, desbordante material de escombros carga la red con un componente de fuerza normal y de corte.

Debido a la permeabilidad de la red, los flujos de escombros se drenan como resultado de la retención del material sólido.

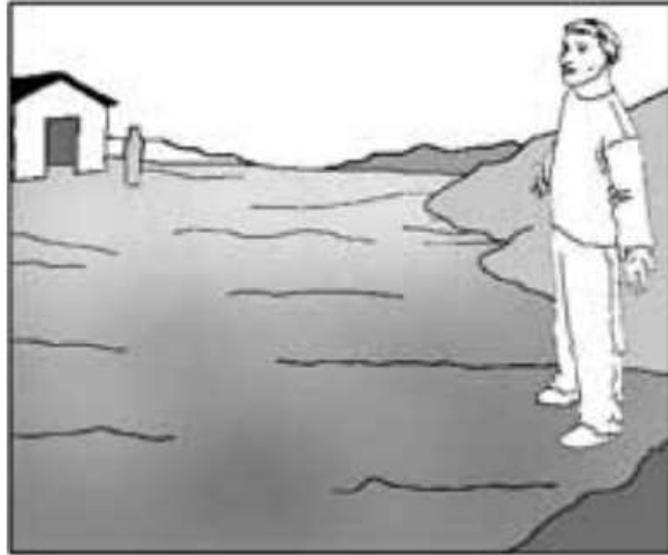
Antes de comenzar con los trabajos, retiramos del terreno escombros, piedras grandes, basura, yerbas, etc. hasta que quede bien limpio.

También un canal de drenaje para evitar que el agua de la lluvia que baja de los cerros llegue a la casa. La Nivelación Antes de comenzar con los trabajos, retiramos del terreno escombros, piedras grandes, basura, yerbas, etc. hasta que quede bien limpio. Sobre ese punto plantamos un cuartón y marcamos 1.00 m, que será nuestra medida de referencia. H1 El terreno debe estar a 0.20 m más alto que la pista, y también de la vereda.

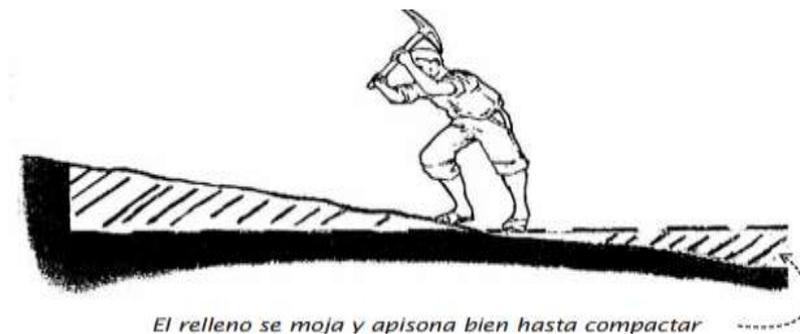
En el otro extremo el nivel de agua marcará el nivel y marcamos. Ésta será H2. Ahora restamos $H1 - H2$ y la diferencia será lo que cavaremos hasta nivelar el terreno.

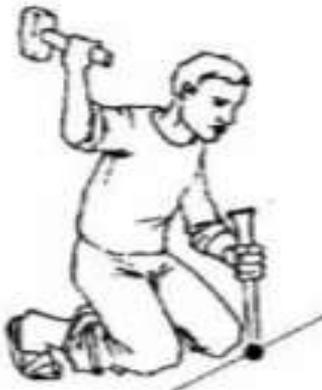
Colocamos la estaca y trazamos, una línea recta con cordel y yeso.

Luego medimos 2.00 m a cada lado del punto de referencia - O, estableciendo los puntos A y B.

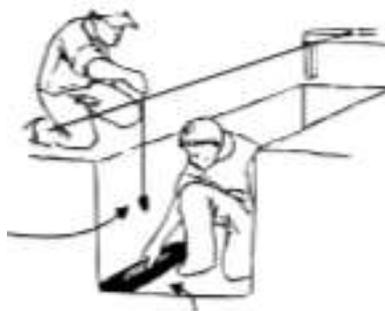
Ahora procedemos a hacer la excavación de las zanjas

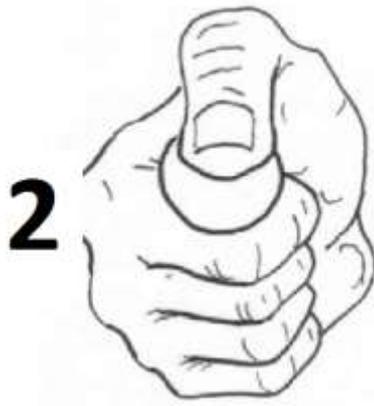
- a. Con el barro de la cantera haz 6 bolitas de 2 cm., aproximadamente.
- b. Luego deja secar durante dos días las 6 bolitas bajo techo

- c. Si no se rompe entonces **SI** sirve

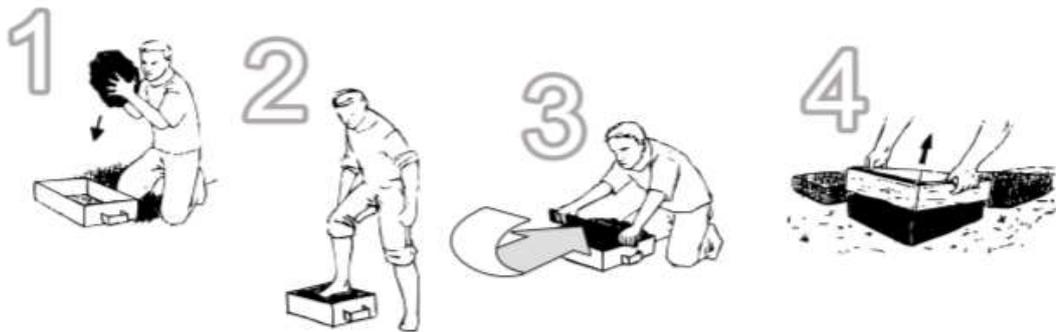
Formamos una bola de barro y la tiramos con fuerza, después apisonamos con el pie para compactar el barro y emparejamos con una regla de madera. Finalmente retiramos la adobera con cuidado para que el adobe recién hecho no se deforme.

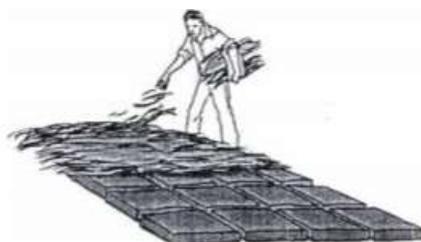
Para que los adobes no se rajen por el calor del sol

Después de 5 días raspamos los adobes y los ponemos de costado Para guardarlos los apilamos de esta manera unos 20 días. Un adobe bien hecho debe resistir el peso de una persona por lo menos un minuto.

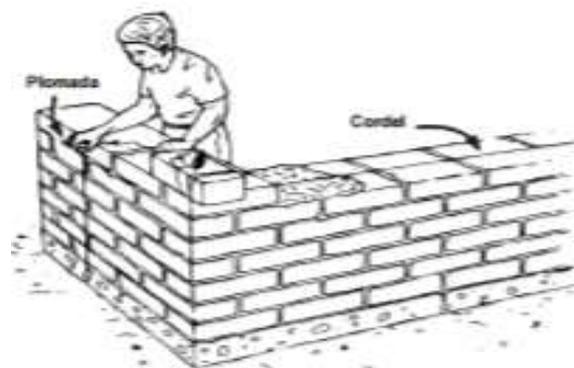
Usando el nivel fijamos reglas que tendrán marcadas las medidas para la altura de los adobes que iremos asentando. Amarramos el cordel que guiará el asentado. Antes de comenzar se

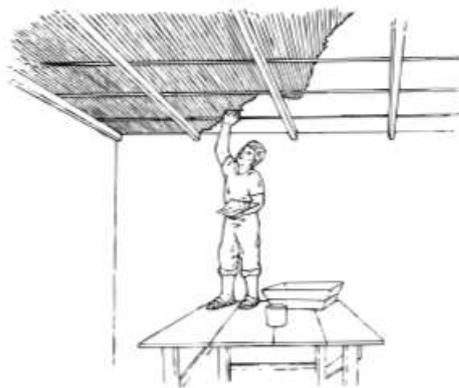
Para empezar a colocar la teja se coloca en el lado izquierdo un listón de 2 a 3 cm. de altura. Las tejas se colocan de izquierda a derecha y de abajo hacia arriba y se alinean cada 2 hiladas. Fijándolos con clavos de 2" con cabeza.

Para mejorar aún más el clima en la casa se recomienda colocar caña chancada y por dentro se enlucce con yeso.

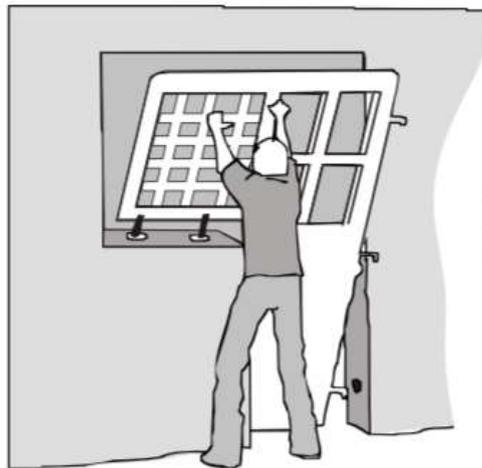
Antes de tartajear colocamos la puerta y las ventanas Hay que tapar bien todas las rendijas para evitar que el viento o el agua entren al interior de la casa

Para que queden bien fijas, las aseguramos con mezcla de cemento y arena.

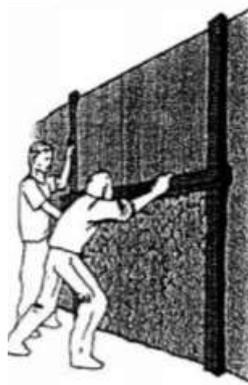
Preparamos la mezcla 01 lata de cemento por 04 latas de arena fina, mojamos previamente el muro pañeteado y arrojamos la mezcla con fuerza, luego con regla y frotacho emparejamos bien la mezcla.
