**UNIVERSIDAD ALAS PERUANAS**  
**FACULTAD DE INGENIERÍA Y ARQUITECTURA**  
**ESCUELA PROFESIONAL DE INGENIERÍA CIVIL**

**EVALUACION DEL GRADO DE DAÑO ESTRUCTURAL SISMICA  
EN EDIFICACIONES, MEDIANTE EL METODO DE INDICE DE  
VULNERABILIDAD EN EL DISTRITO DE  
SAN MIGUEL – SAN ROMAN -2017**

2017

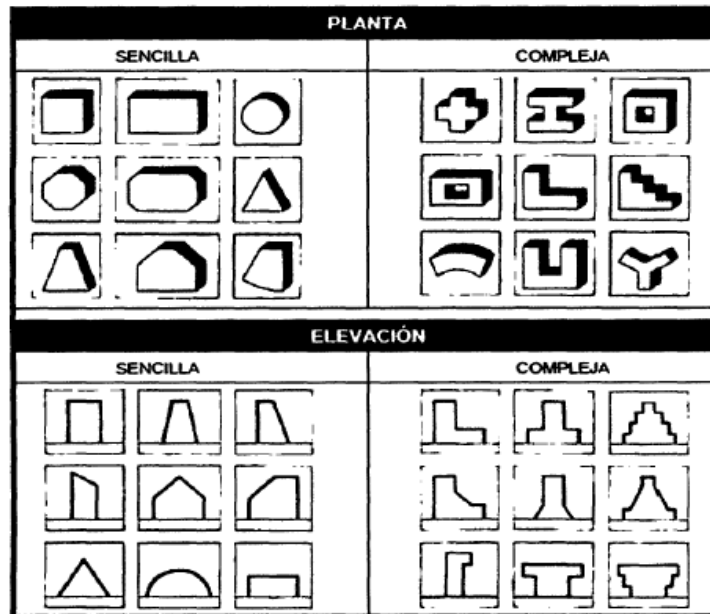
Figura II.1.  
Configuración y diseño sísmico de edificios.

El término "configuración estructural" se refiere tanto a la forma global del edificio como al tamaño, naturaleza y ubicación de los elementos estructurales y componentes no estructurales dentro de él. Los aspectos que influyen en la configuración son:

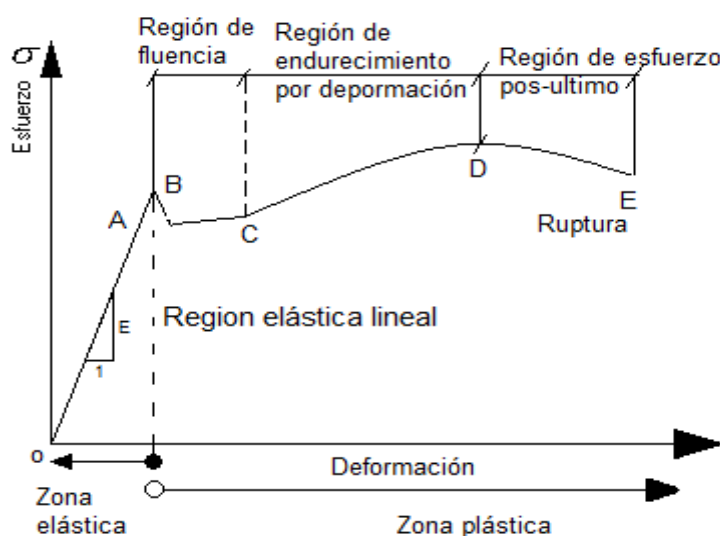
Figura II.2.

### **Curva esfuerzo deformación del acero**

En la imagen se puede observar el comportamiento perfectamente elástico desde el punto O hasta A, luego la zona de fluencia del material en donde el esfuerzo se mantiene constante pese a que la deformación se va incrementando hasta el punto C, luego se presenta una zona de endurecimiento en donde el material intenta comportarse elásticamente incrementando el esfuerzo que provoca su deformación, En la última zona de la curva apreciamos en el inicio el esfuerzo máximo que resiste el material y luego el decaimiento del mismo y al final el colapso o falla.

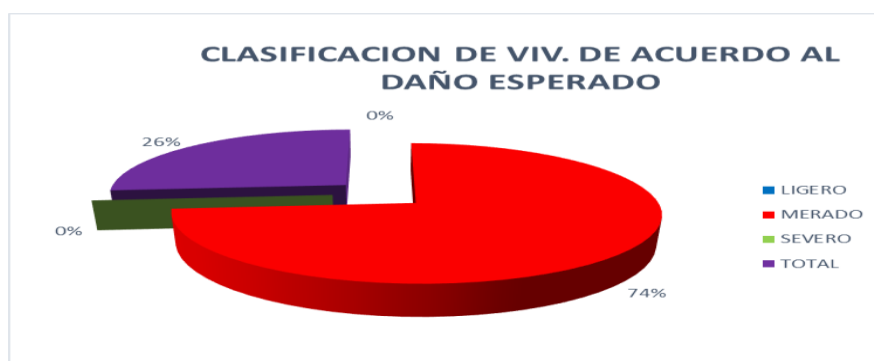
Figura IV.2.  
Índices de Daño de acuerdo a la clasificación EERI para MM= VIII - C° A°
