**FACULTAD DE INGENIERÍAS Y ARQUITECTURA**

**TRABAJO DE SUFICIENCIA PROFESIONAL:**

**“EVALUACIÓN DE LA CONDICIÓN DE ESTABILIDAD DEL TALUD  
CON MURO DE CONTENCIÓN DEL CENTRO CÍVICO CULTURAL  
EN LA LOCALIDAD DE BOROQUEÑA EN LA PROVINCIA  
DE JORGE BASADRE, TACNA 2022”**

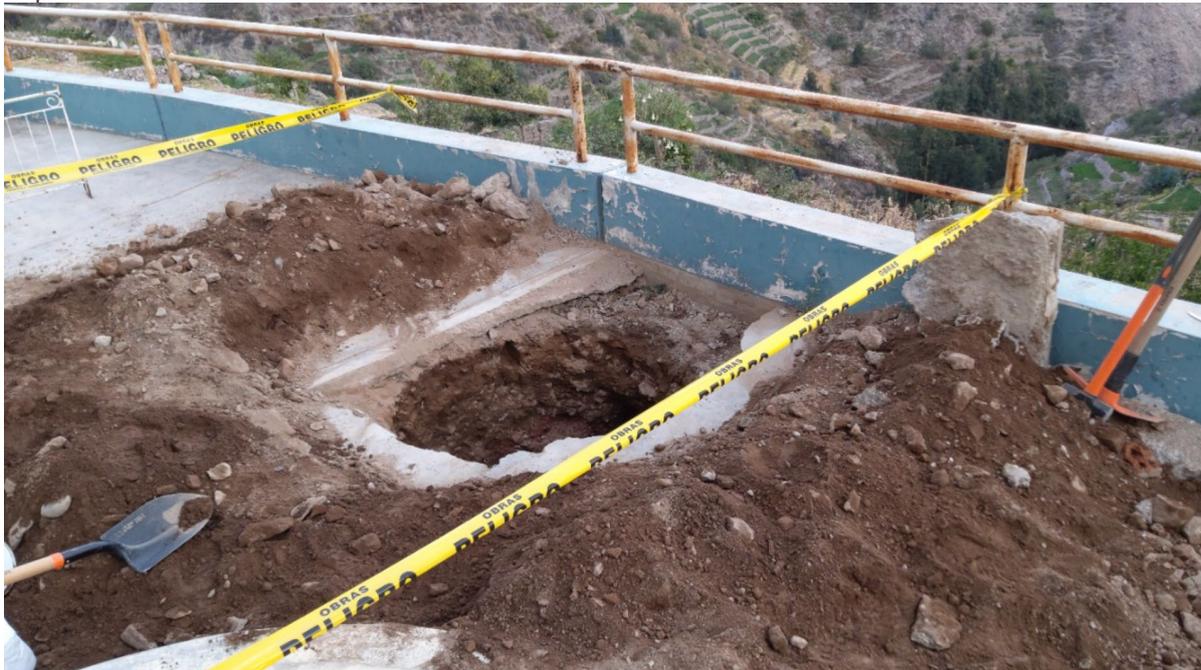
**Gráfico 1:**  
Exploración del suelo

Estrato 01: Suelo presente a una profundidad de 0.10 m. a 2.50 m. conformado de arenas limosas mezcla de arena-limo de color marrón, se clasifica según la ASTM como Arena limosa (SM), la cual presenta en su composición 32.4 % de material grueso y 67.6 % de material fino, con humedad natural de 19.53 %, no presenta plasticidad. Presente intercalaciones de material antropogénico con vacíos, estrato con baja compactación.

Estrato 02: Suelo presente a una profundidad de 2.50 m. a 4.00 m. conformado por Gravas limosas, mezcla grava- arena-limo de color marrón, se clasifica según la ASTM como (GM), la cual presenta en su composición 35.7 % de material grueso y 64.3 % de material fino, con humedad natural de 22.19%, no presenta plasticidad, estrato con compacidad media.

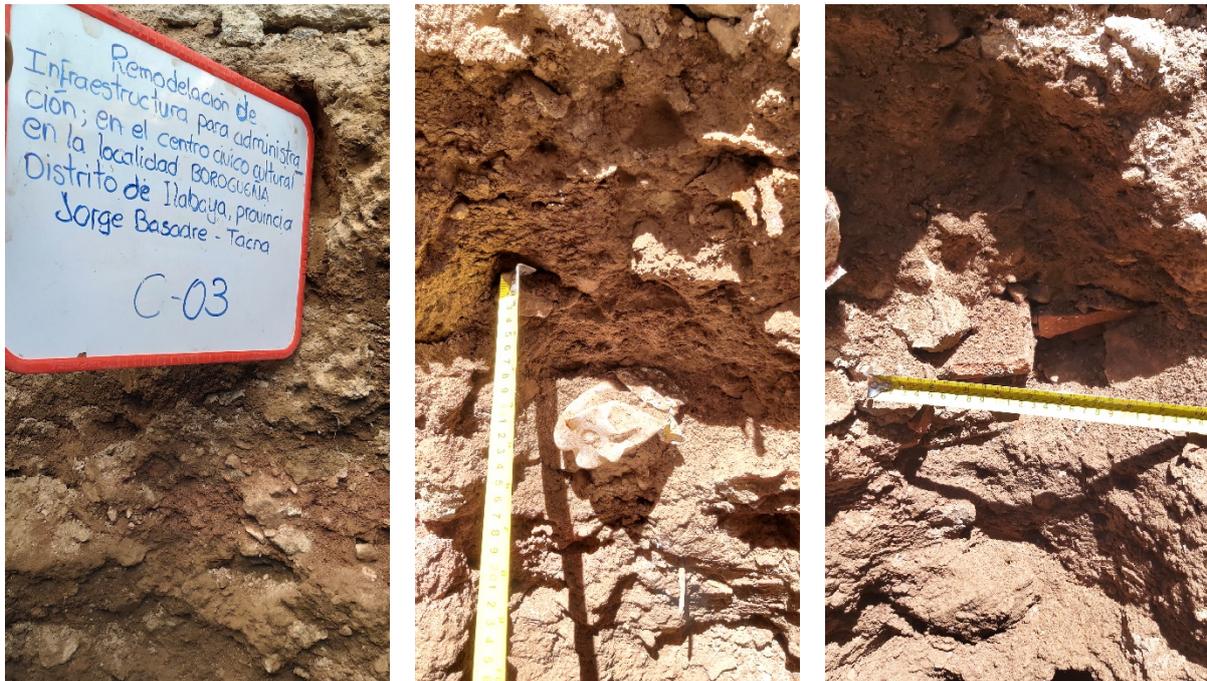
**Gráfico 3:**  
Vistas de la calicata C-03

En las fotografías precedentes muestra la denominación de la calicata C-03 y los estratos encontrados en la exploración. Además, muestra la presencia de material antropogénico (plástico y ladrillo).

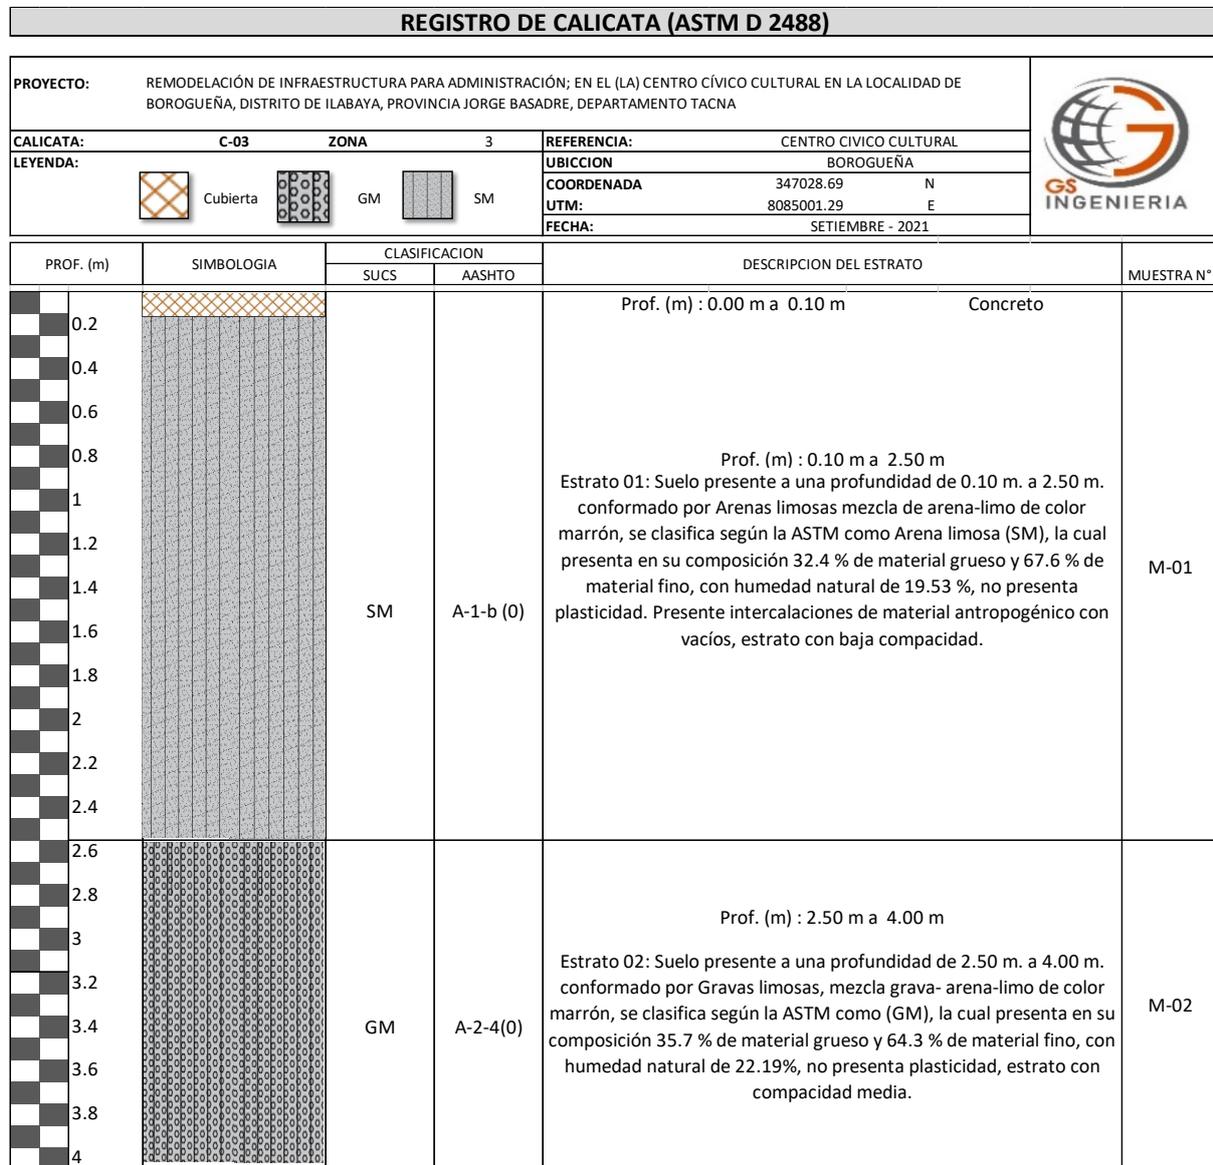
Registro estratigráfico de la calicata C-03

El registro en la calicata C-03 detalla los estratos encontrados en la exploración del área de intervención del muro de contención de concreto.

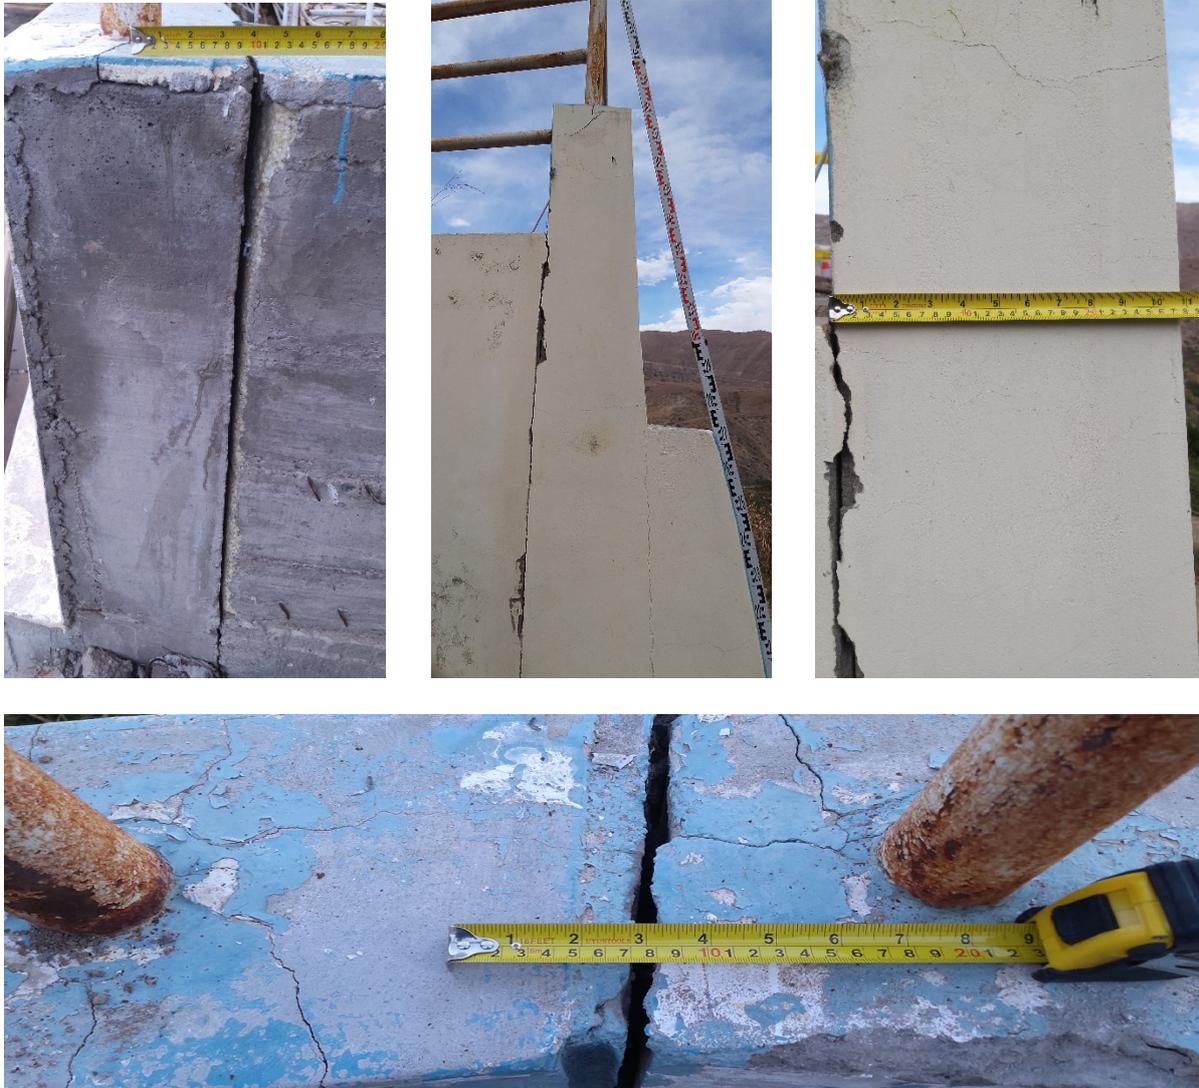
**Gráfico 5:**  
Vistas del muro de contención

Se ha determinado el muro existente no cumple con los criterios de estabilidad, debido a esto el muro presenta fallas estructurales en el muro de contención, en este trabajo de investigación propone evaluar el diseño del muro en voladizo existente.

Durante el levantamiento de datos geométricos del muro de contención se ha registrado fotografías de las grietas existentes en el muro de contención.

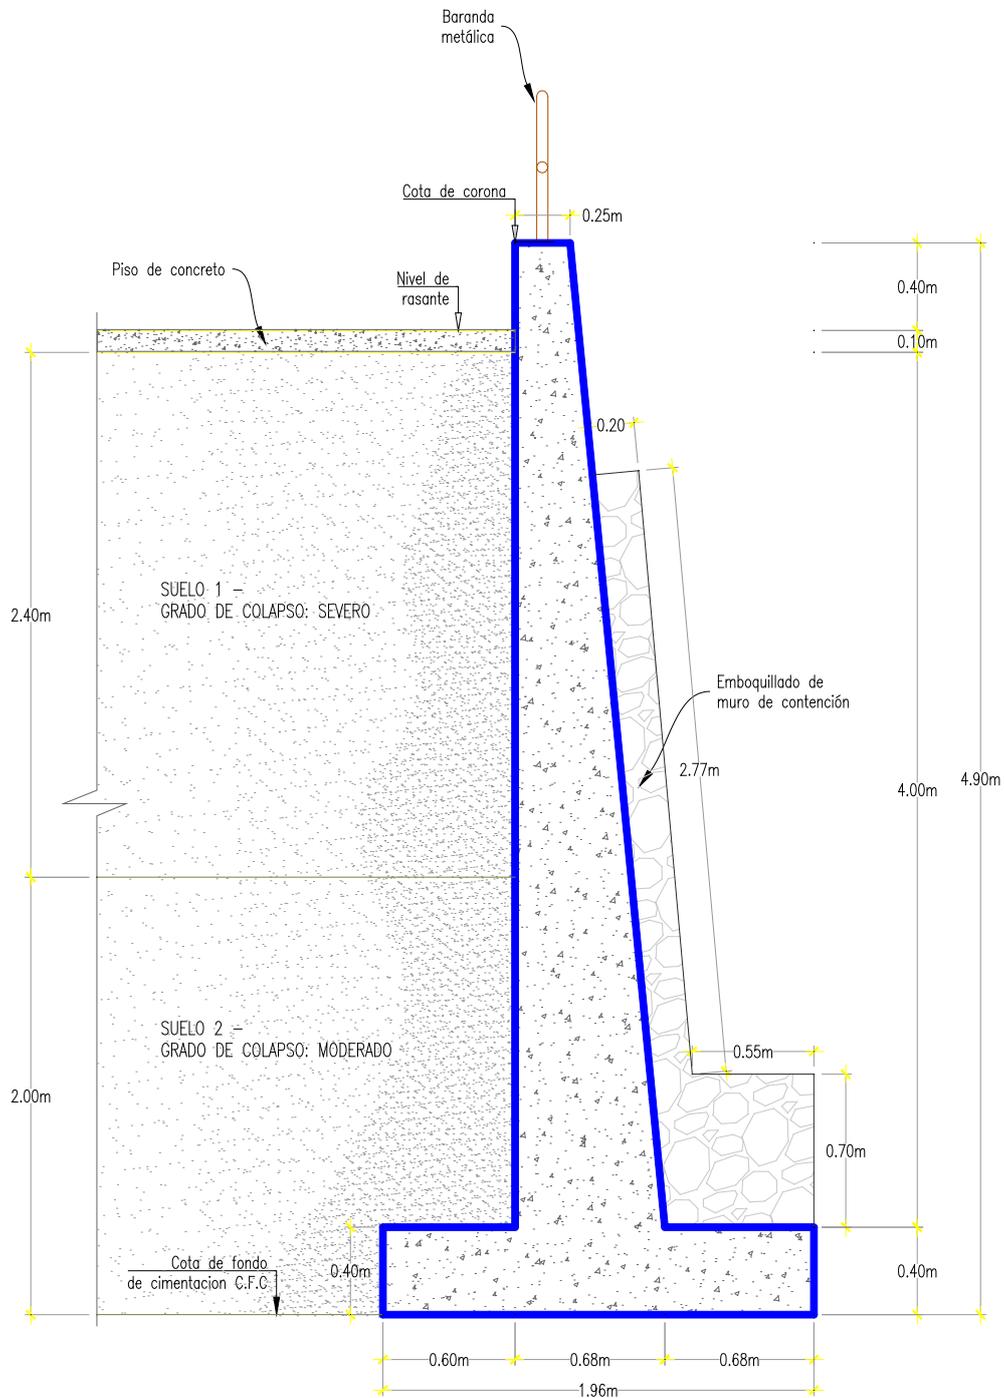
Detalle de sección de muro existente

Datos del muro de contención	
Muro de contención	Concreto armado
Altura	4.90 m.
Ancho	1.96 m.
Pantalla	4.50 m.
Peralte	0.40 m.
Longitud total	27.8 m.

Durante el levantamiento de información del muro de contención se ha verificado la uniformidad en las dimensiones obtenidas In situ.

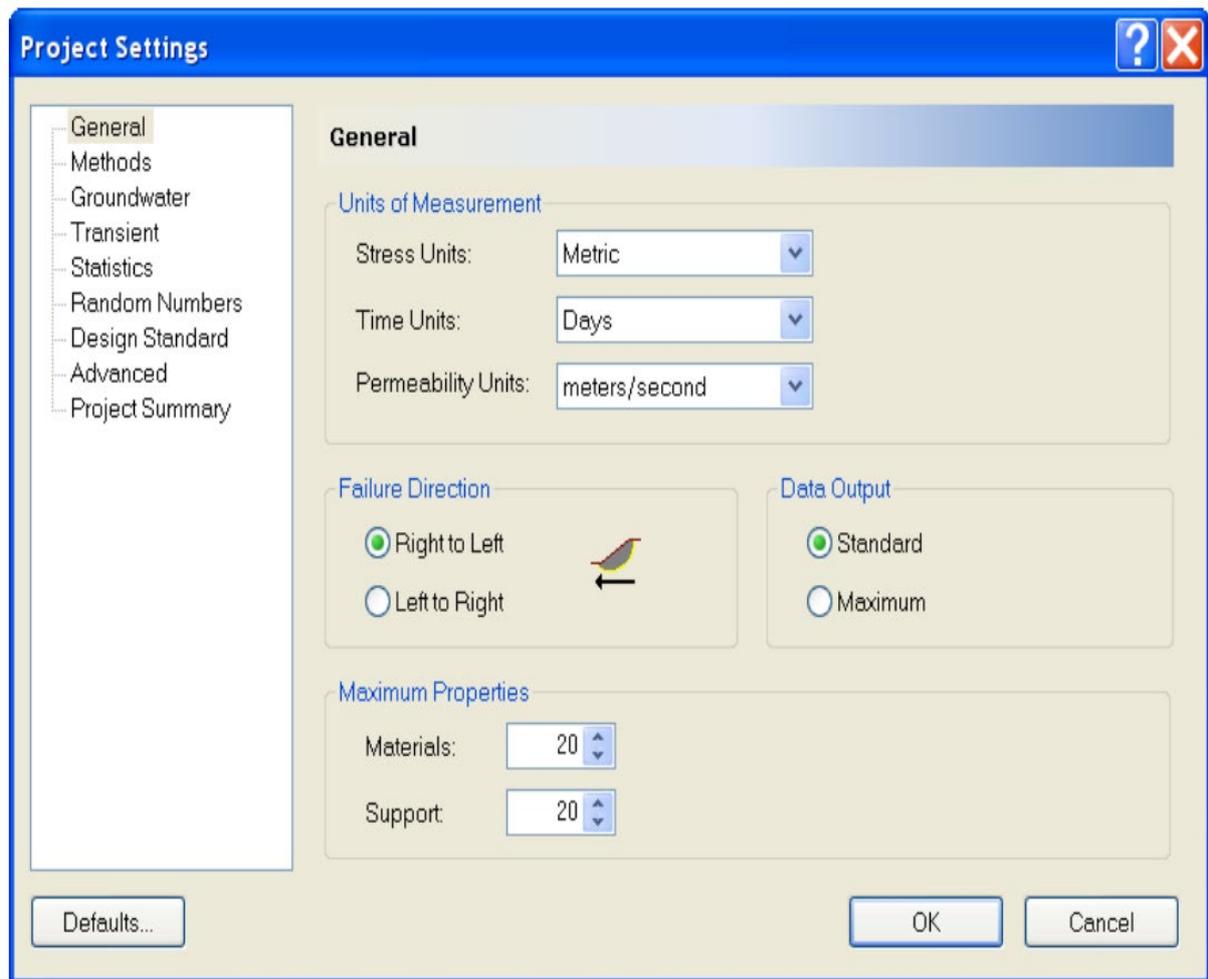
**Gráfico 7:**  
Configuración de los parámetros básicos

Además, se incluye los datos de las cargas de la estructura que influirá en nuestra evaluación. Asimismo, la dirección de falla de acuerdo a las secciones a evaluar. Para nuestro caso se considera de izquierda a derecha.

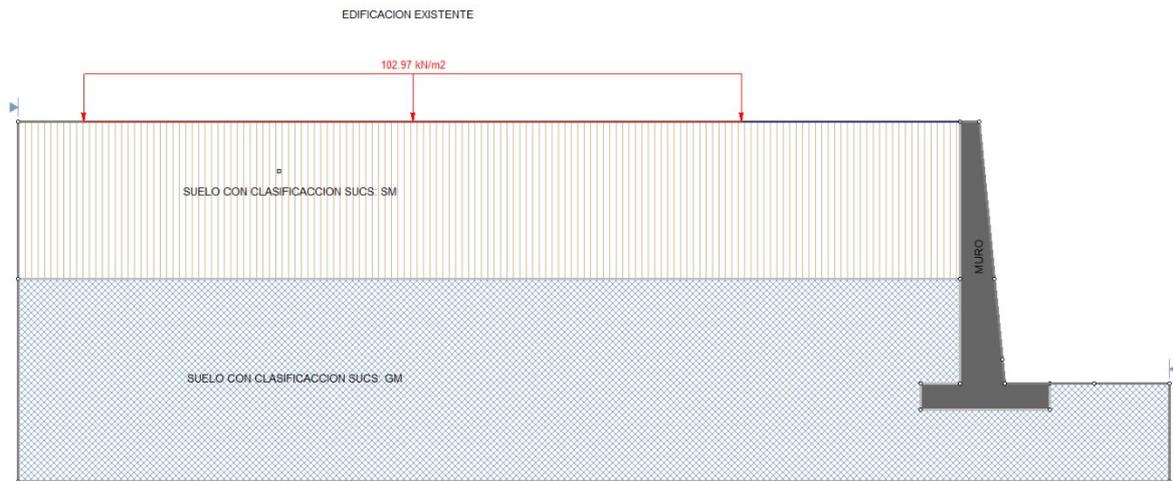
**Gráfico 8:**  
Procediendo con ingreso de los límites del proyecto

Procediendo a ingresar las restricciones del proyecto, la primera restricción que necesitamos definir para cualquier modelo en Slide es el límite exterior (“External Boundary”). El borde exterior es una polilínea cerrada que cubre toda el área que desea analizar. En general:

- El segmento superior del límite exterior representa la superficie inclinada que está analizando.
- Los segmentos inferior, izquierdo y derecho o las extensiones de los límites exteriores son arbitrarios y se pueden expandir según lo considere necesario el usuario para un análisis completo del problema.

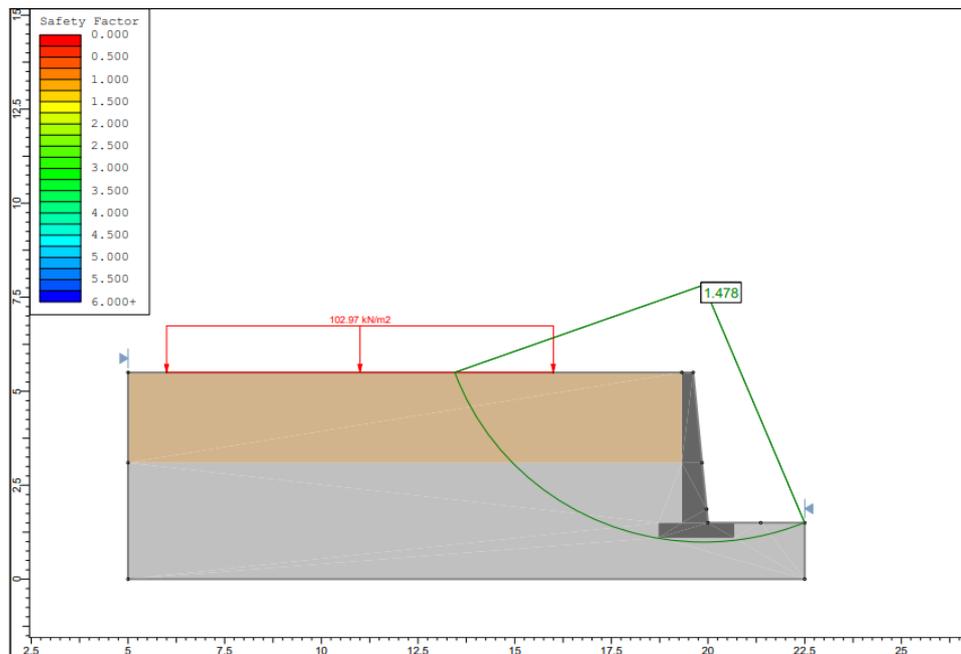
Modelo de estabilidad en el programa SLIDE factor de seguridad estático

Con los datos asignados a los suelos presentes en el talud se desarrolló los cálculos en el modelo matemático desarrollado en el programa SLIDE, se determina el factor de seguridad estático y pseudo estático.

Se ha podido verificar que no cumple con el Análisis de la estabilidad ya que los factores de seguridad permisible son 1.3 y en el modelamiento el factor de seguridad resultante es 1.214, por tanto, es necesario realizar un nuevo diseño de la estructura.

Se recomienda que en el diseño cumplan con los parámetros indicados en la norma CE.020 de estabilización de suelo, ya que si el diseño no es bueno pueden presentarse diversos factores como deslizamientos y volcamientos, que provocarán daños permanentes en la estructura, y esto es necesario para evitar daños o afectaciones a los residentes cercanos, creando una amenaza para ellos.
