**FACULTAD DE INGENIERÍA Y ARQUITECTURA****ESCUELA PROFESIONAL DE INGENIERÍA CIVIL****TRABAJO DE SUFICIENCIA PROFESIONAL**

**MEJORAMIENTO DE LA TRANSITABILIDAD VEHICULAR Y
PEATONAL DE LA AV. RAMIRO PRIALE, DISTRITO DE
SAPALLANGA, PROVINCIA DE HUANCAYO,
REGION JUNIN, 2022**

PARA OPTAR EL TÍTULO DE INGENIERO CIVIL

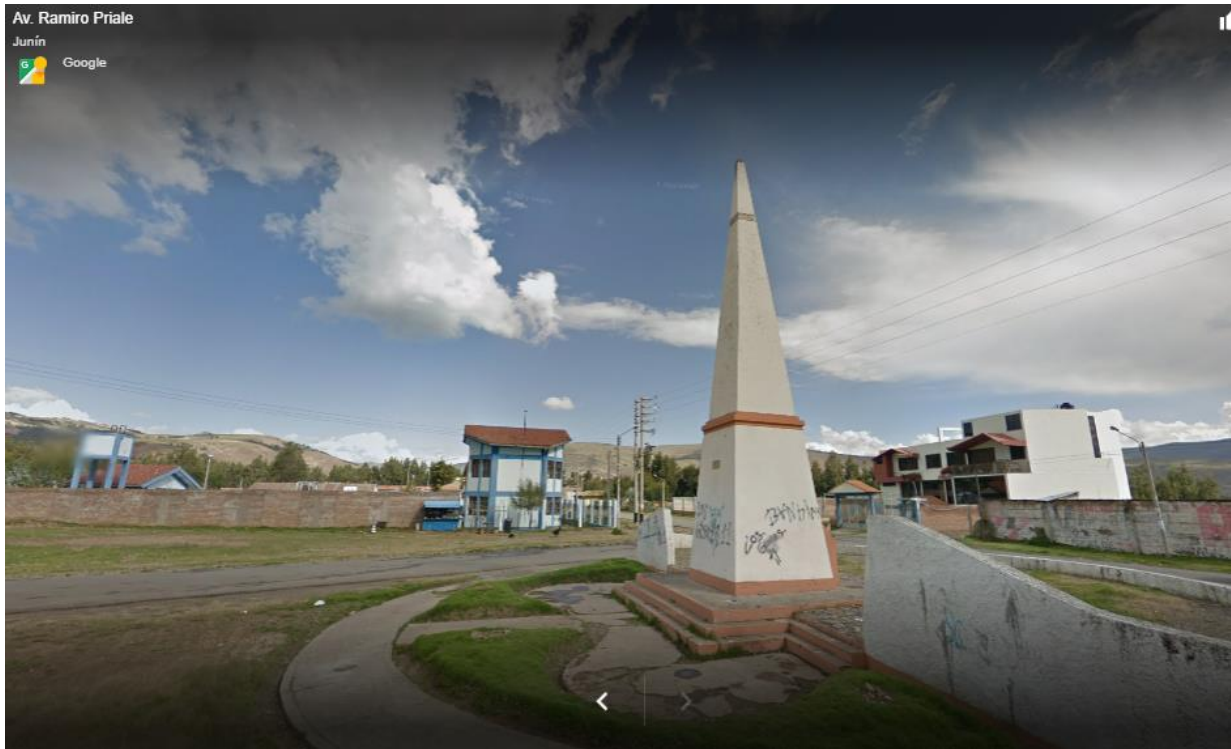
Imagen 1. Punto de control estación E-1 ovalo de Miraflores

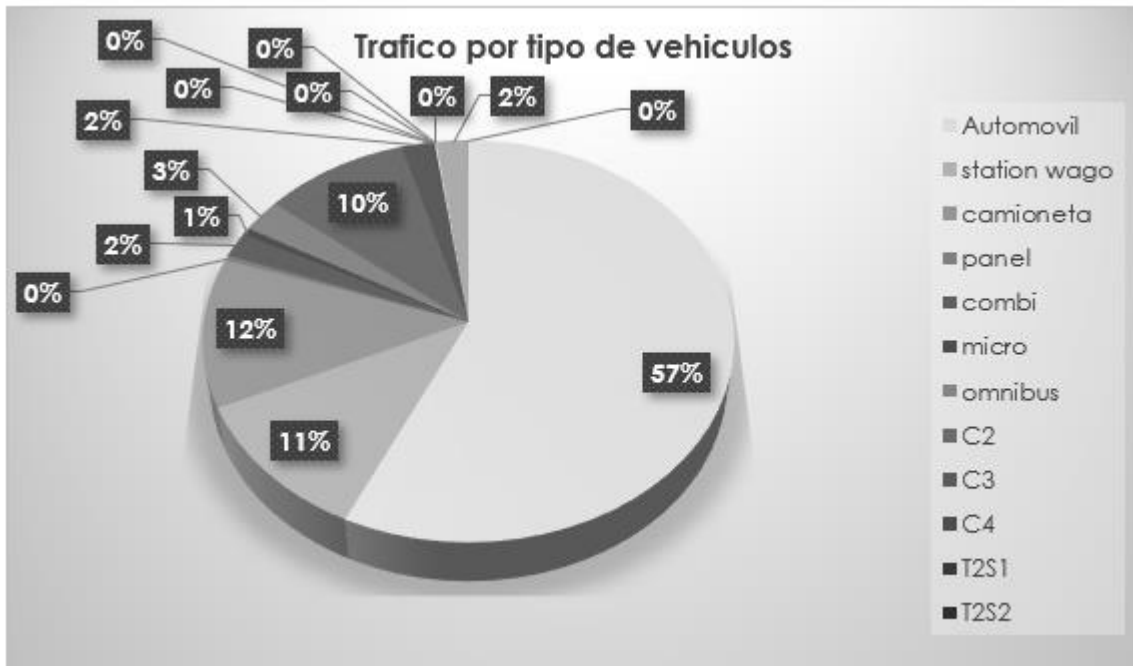
La clasificación vehicular se realizará de acuerdo al tipo de vehículo para esto se tienen en cuenta el peso en tonelada de cada vehículo, los ejes que poseen.

Gráfico 1. Clasificación Vehicular

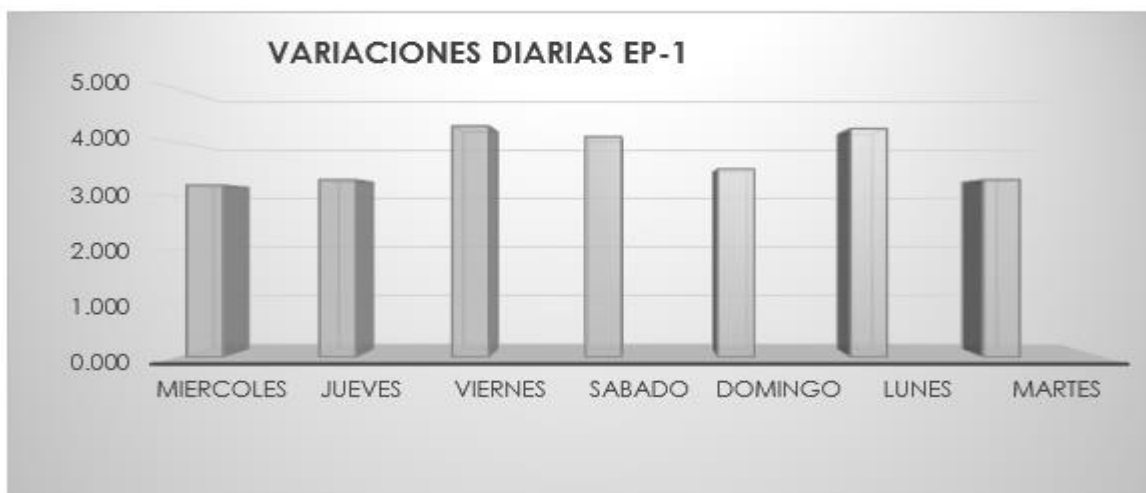
A continuación, se visualiza las variaciones diarias en el siguiente Cuadro N° 4.7.2-2 y en el Gráfico N° 4.7.2-2, se observa variaciones diarias notorios los días viernes y lunes, el tráfico en los demás días se mantienen constante.

Gráfico 2. Clasificación Vehicular

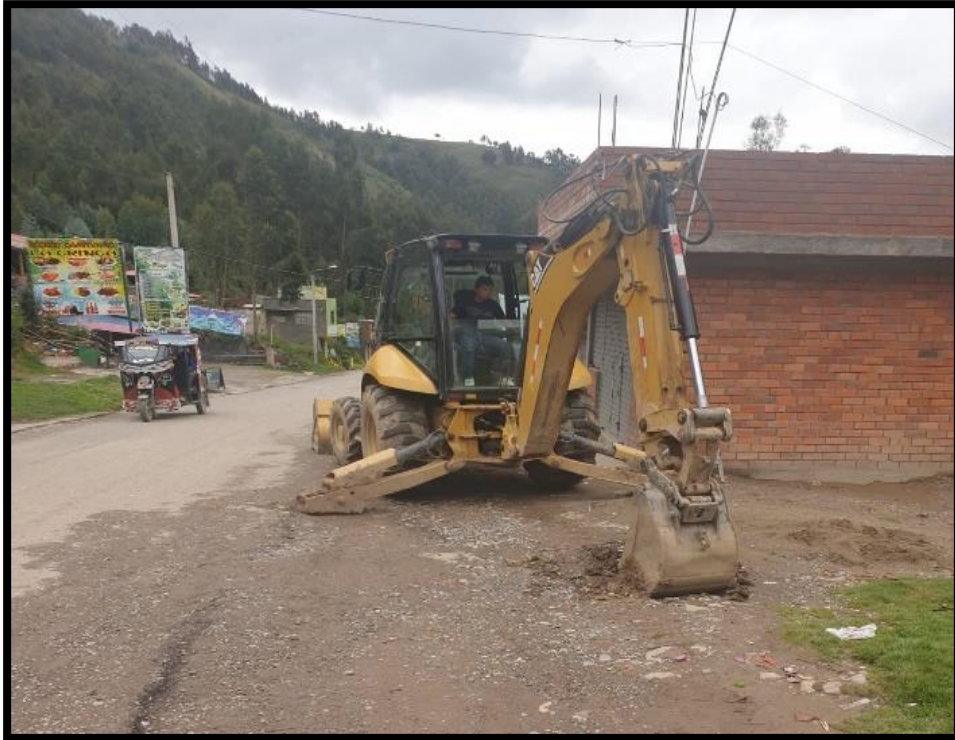
Foto 1. Se observa la excavación de la calicata N.º 1, realizada por la maquinaria.

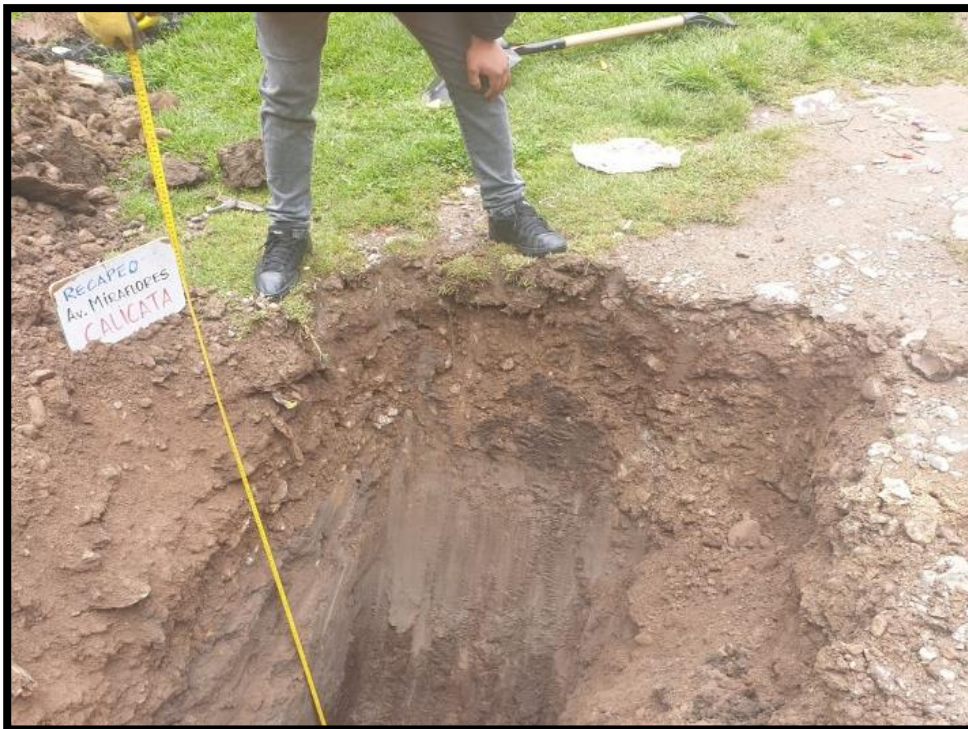
Foto 2. En la imagen se observa que se está realizando la medición de la profundidad de la calicata

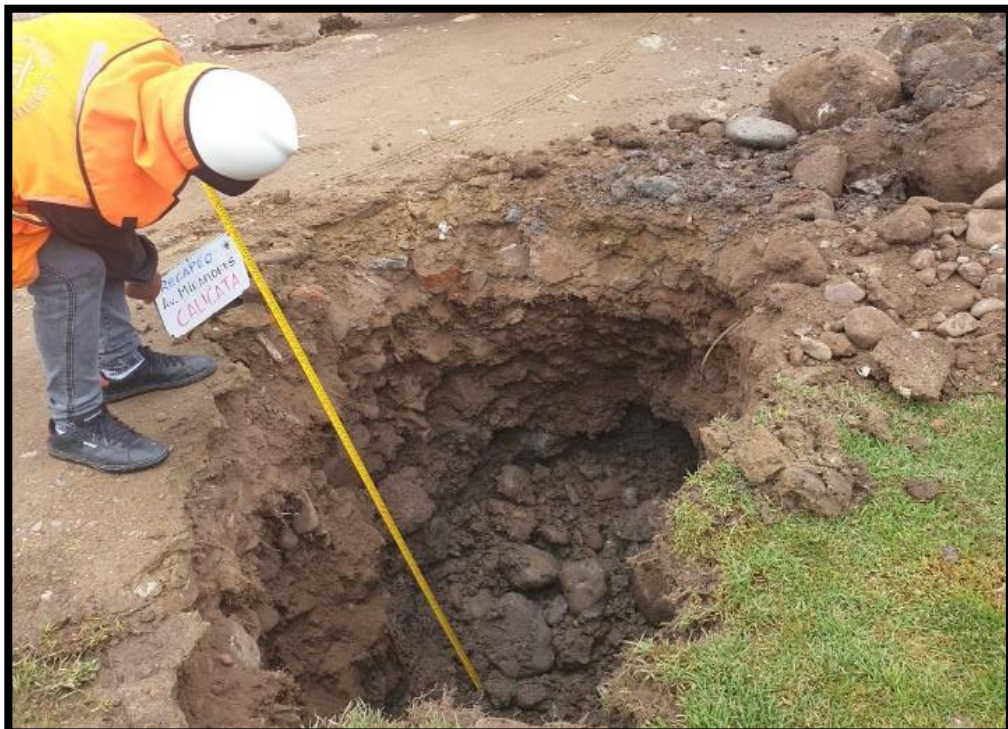
Foto 4. Se en la fotografía se observa la medición de la profundidad de la calicata y a su vez se puede observar que contiene bolonería.

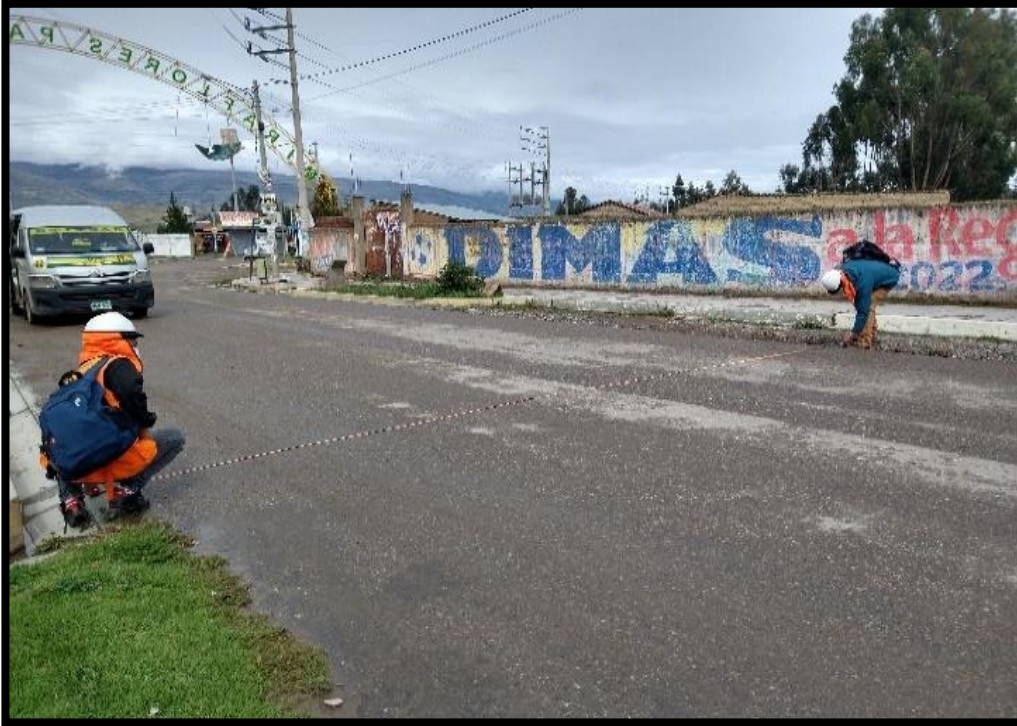
Foto 6. Se observa que se está realizando la medición de la calzada.

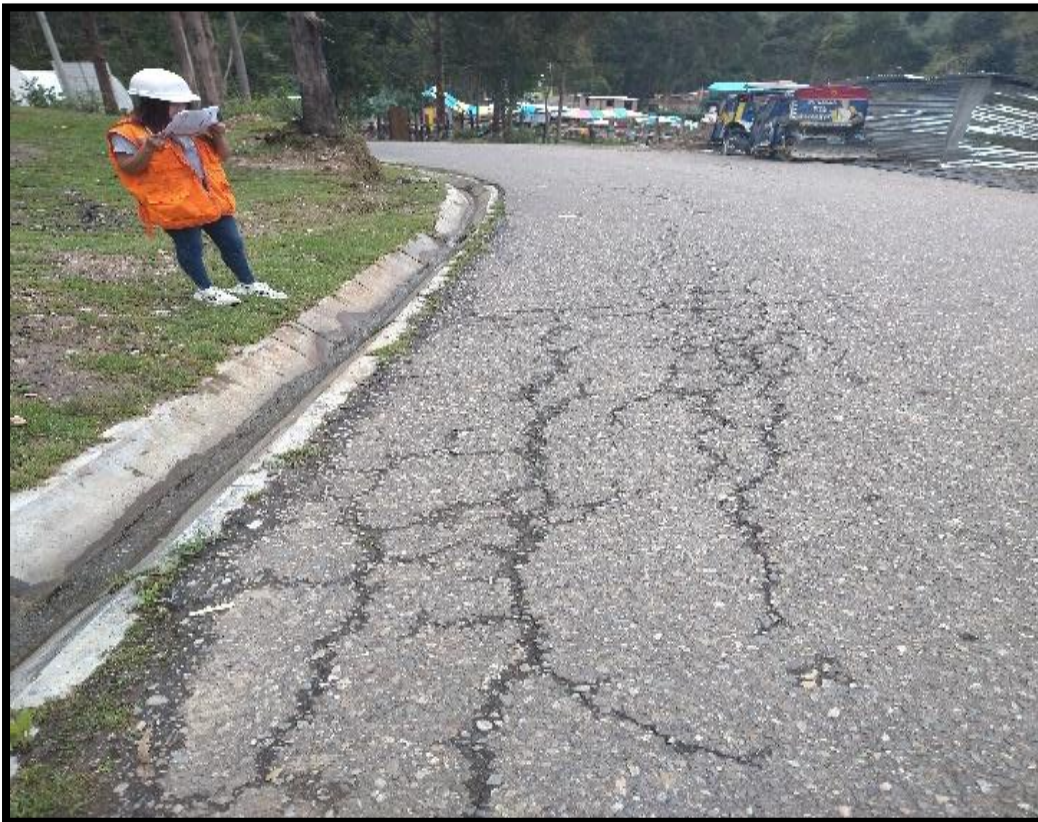
Foto 7. Se observa que se está realizando la evaluación del pavimento por el método de PCI.

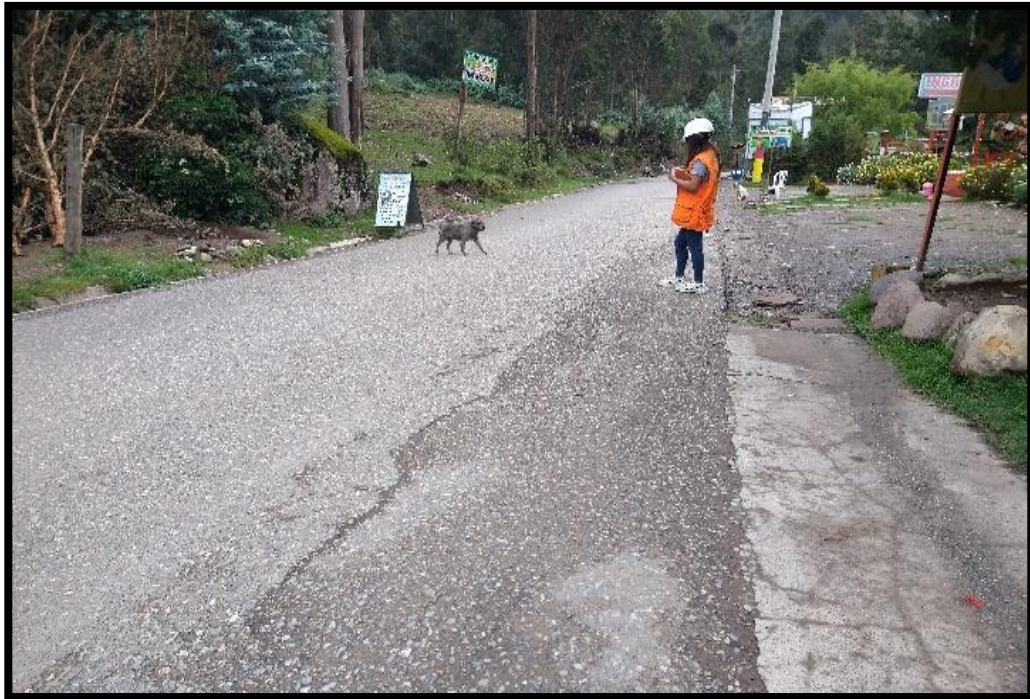
Foto 8. Se observa fallas por fisura longitudinal.

Dentro de los daños que presenta podemos observar falla por fisura longitudinal, falla por piel de cocodrilo, falla por fisura vertical, falla por fisura horizontal, falla por

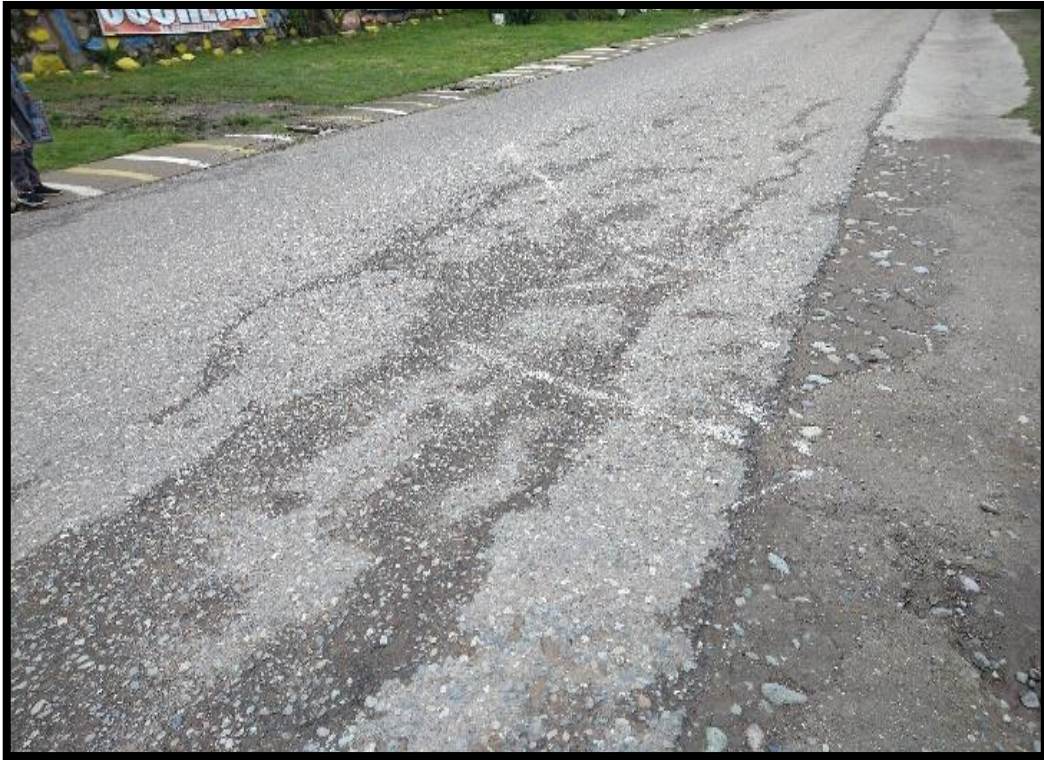
Foto 10. Se observa un tramo de la vía donde se encuentra falla por desprendimiento de agregado.

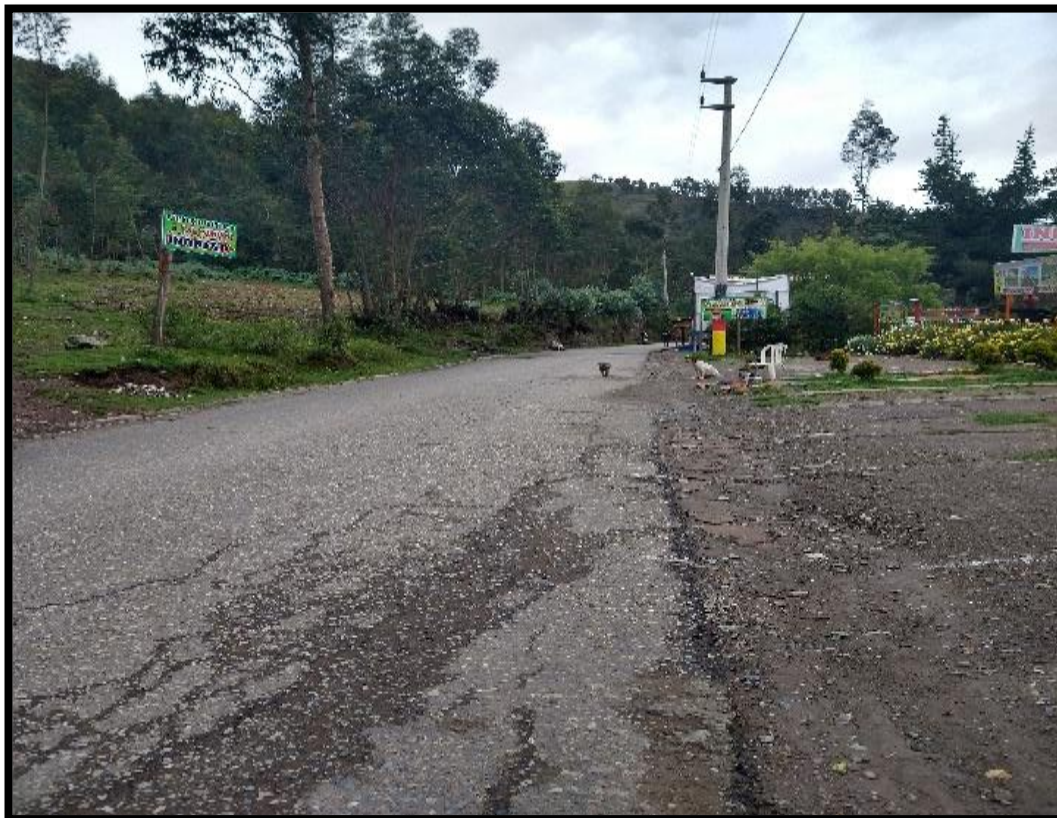
Foto 11. Se observa en la imagen el tipo de falla por piel de cocodrilo.

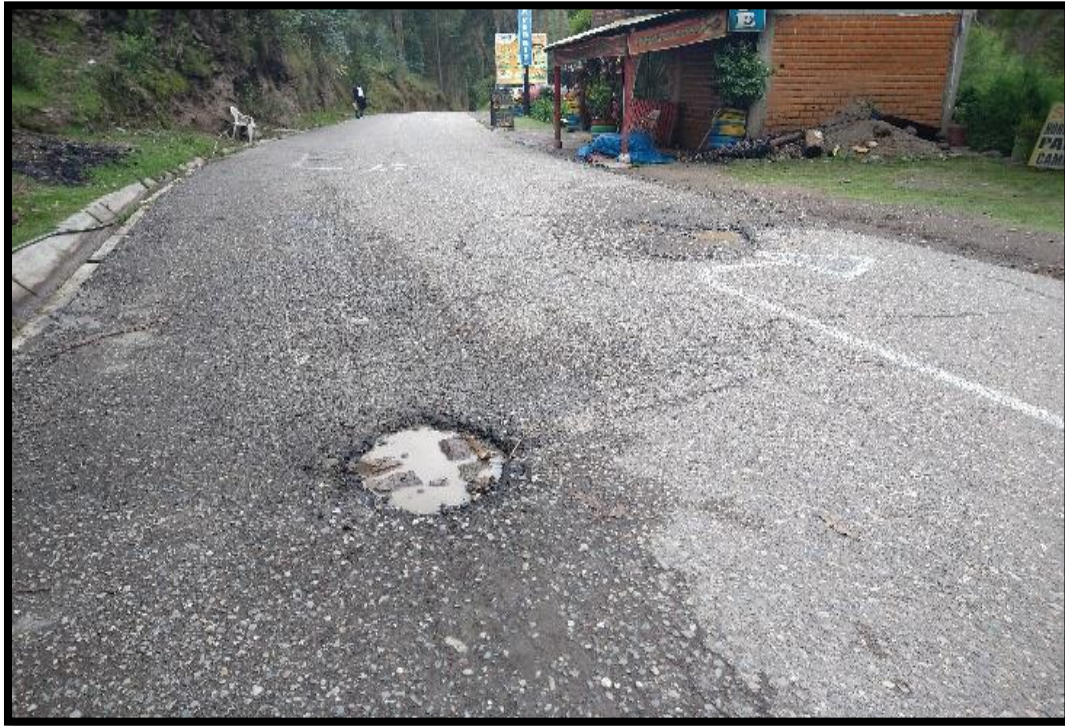
Foto 12. Vista previa de una de las fallas en hueco, que presenta la vía.

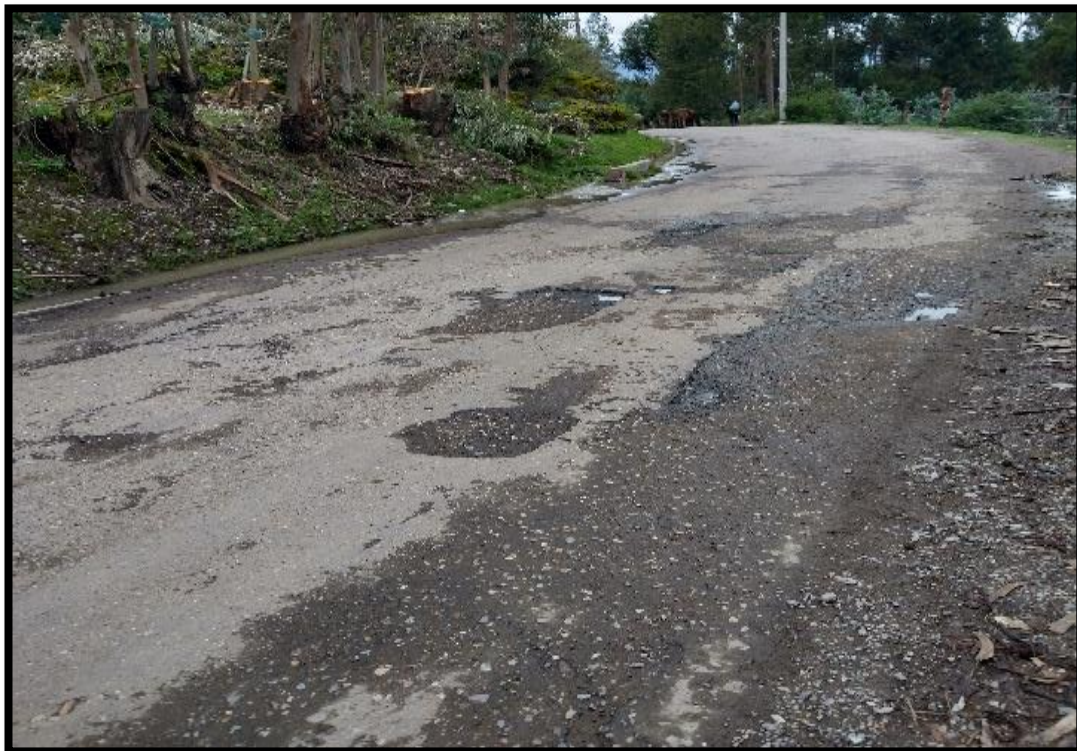
Foto 13. Se observa la imagen el desprendimiento del agregado, por el paso de los años, también podemos observar ahuellamientos

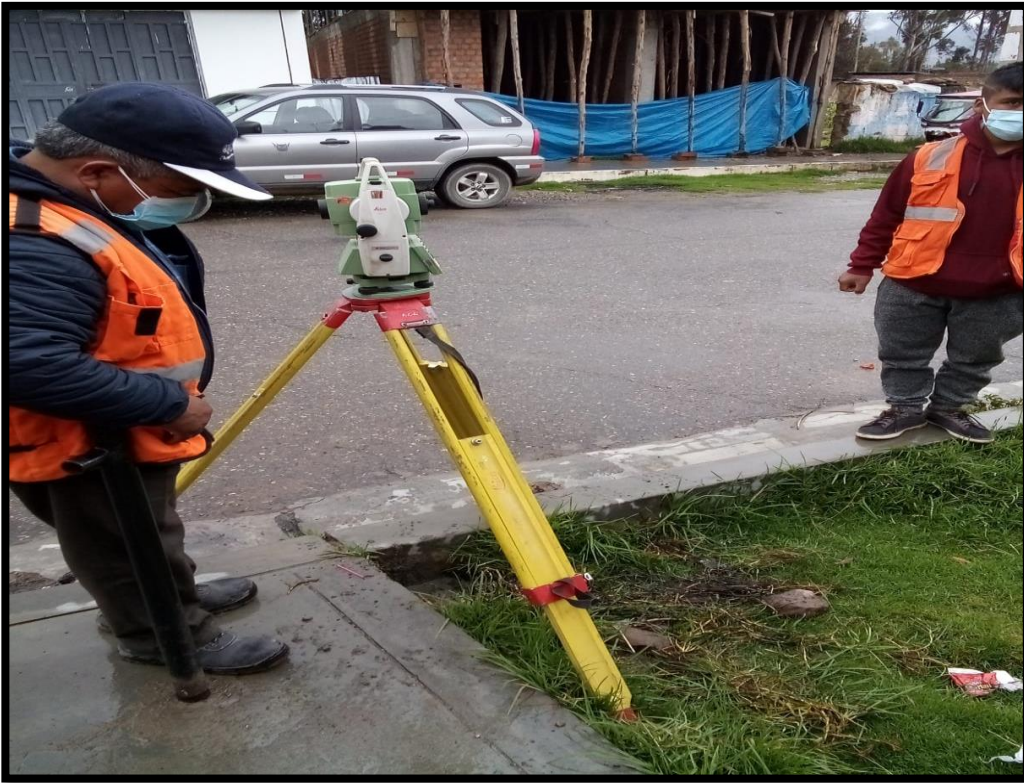
Foto 14. Se observa la imagen el posicionamiento de la estación total.

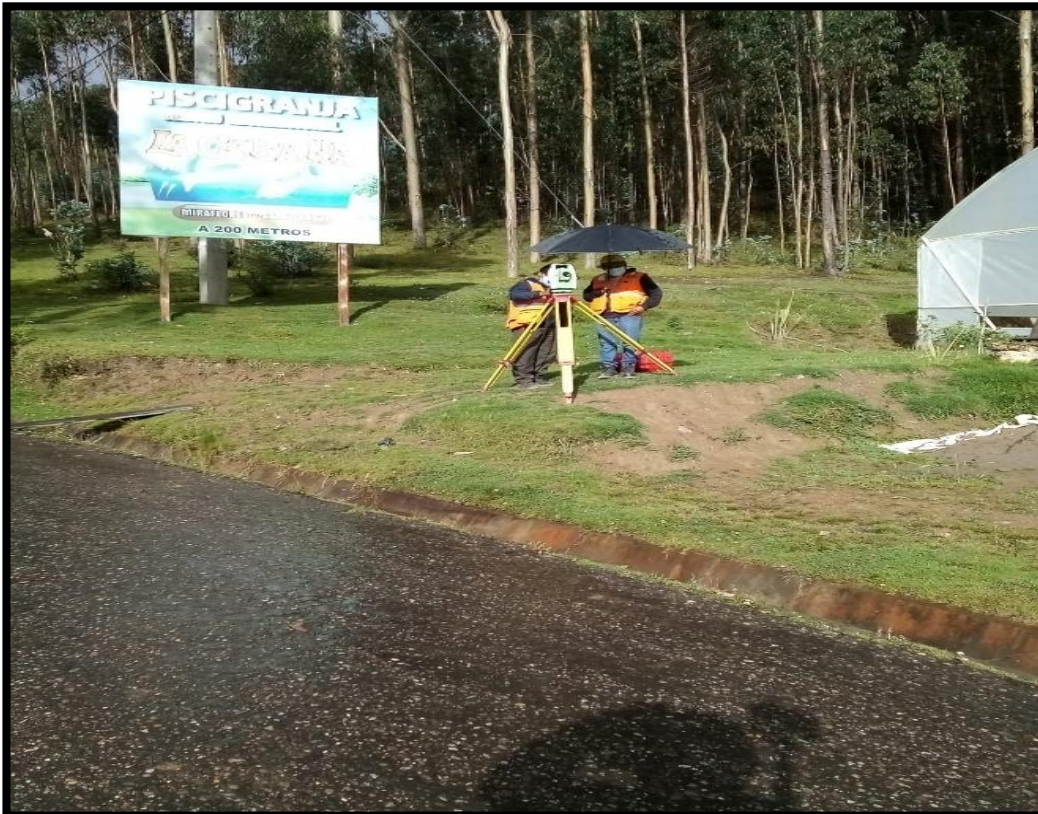
Foto 15. Se observa el levantamiento topográfico.
