FACULTAD DE INGENIERIA Y ARQUITECTURA

ESCUELA PROFESIONAL DE INGENIERIA CIVIL

TRABAJO DE SUFICIENCIA PROFESIONAL

**REHABILITACIÓN DEL SERVICIO DE AGUA POTABLE Y
SANEAMIENTO DEL CASERIO EL TAMBO EN EL DISTRITO DE
LLACANORA, CAJAMARCA, CAJAMARCA; 2023.**

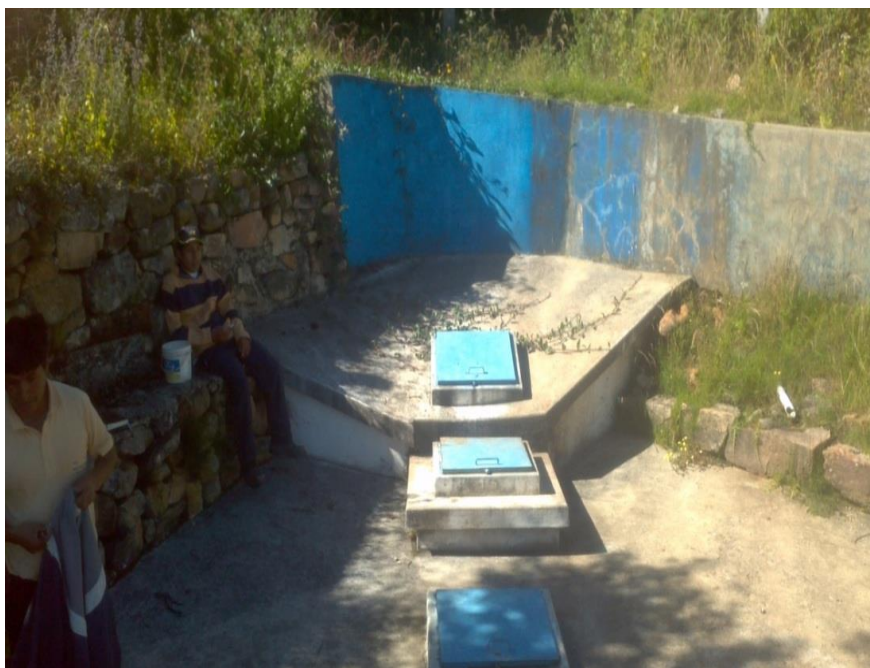
Foto N° 01 *Vista de a captación “Santa Rosa”*

Esta es la fuente donde actualmente se deposita el agua para brindar el servicio a la localidad mediante un sistema de gravedad sin tratamiento. Las aguas captadas provienen de una vertiente aguas arriba, la cual aparece en el sector escurriendo por las laderas a manera de pequeñas caídas.

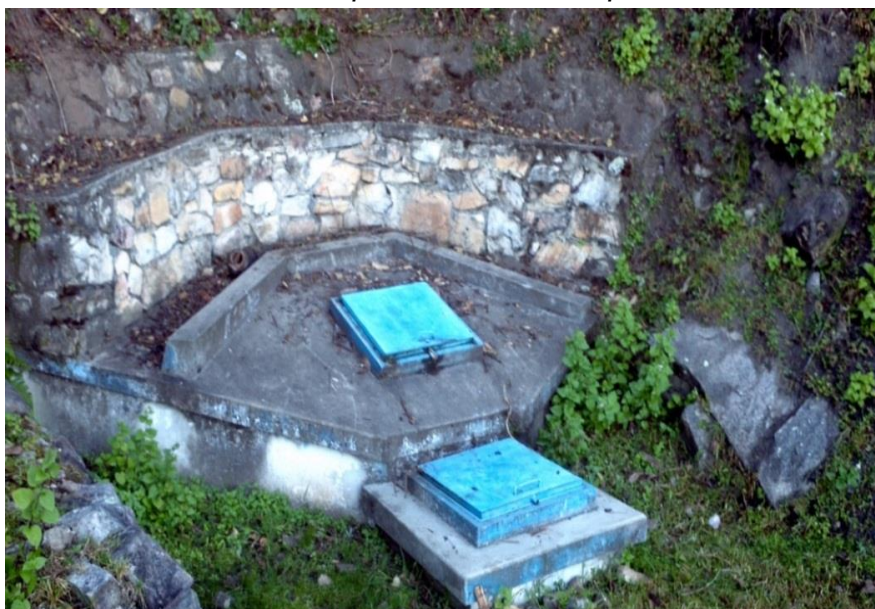
Foto N° 02 Vista de a captación “Rumi Puquio”

La Captación está ubicada a 2.00 Km, al Norte del caserío; la fuente denomina “Rumi Puquio” ($Q=1.60$ lt/s aforo), esta fuente es de donde actualmente se recoge agua para brindar el servicio a la localidad mediante un sistema de gravedad sin tratamiento. Las aguas captadas provienen de una vertiente aguas arriba, la cual aparece en el sector escurriendo por las laderas a manera de pequeñas caídas.

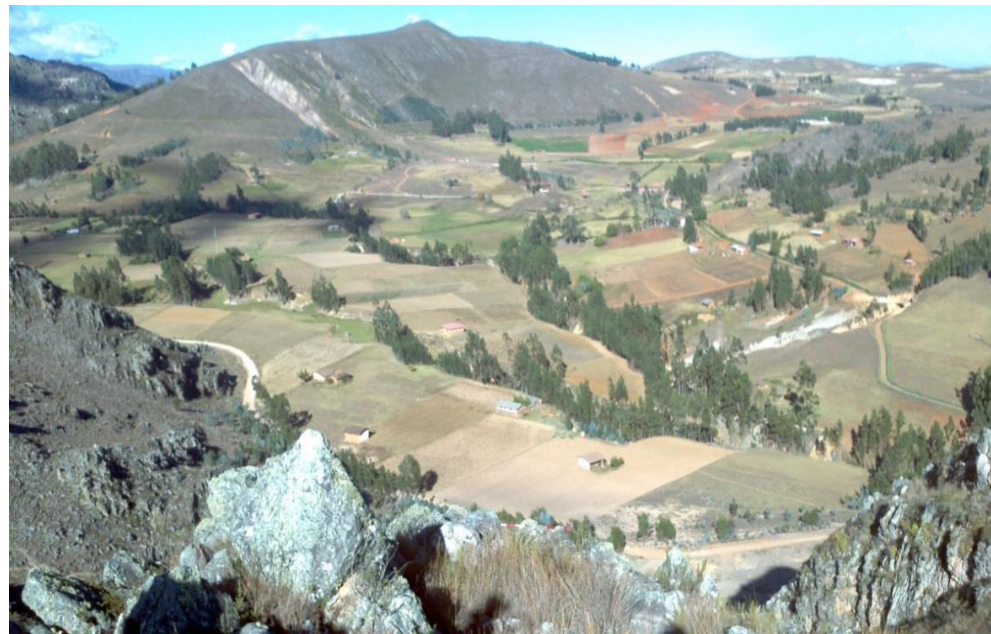
Donde se observa la parte inicial del sistema de agua potable existente.

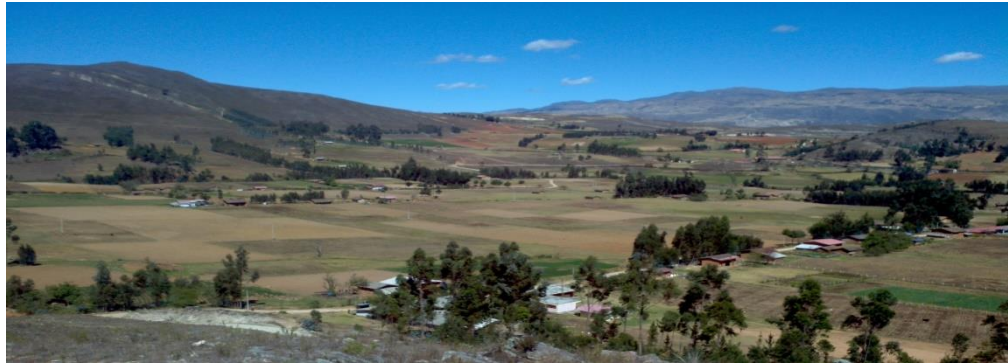
Foto N° 04 *vista panorámica de la parte central del caserío el tambo - sector I, que será abastecido con agua del subsistema I.*

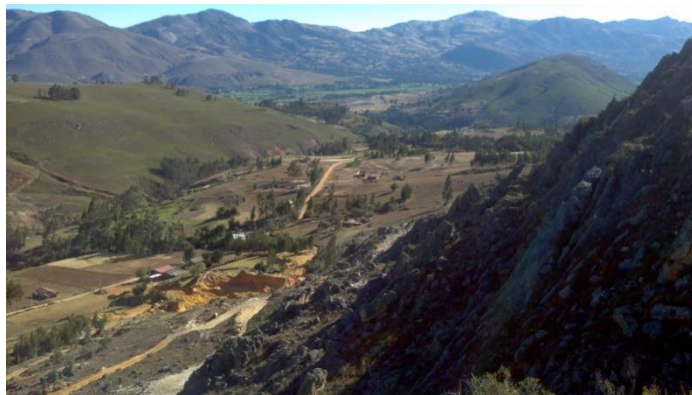
Foto N° 05 *vista panorámica de la parte baja - sector las arenas del caserío el tambo que será abastecida con agua del subsistema II.*

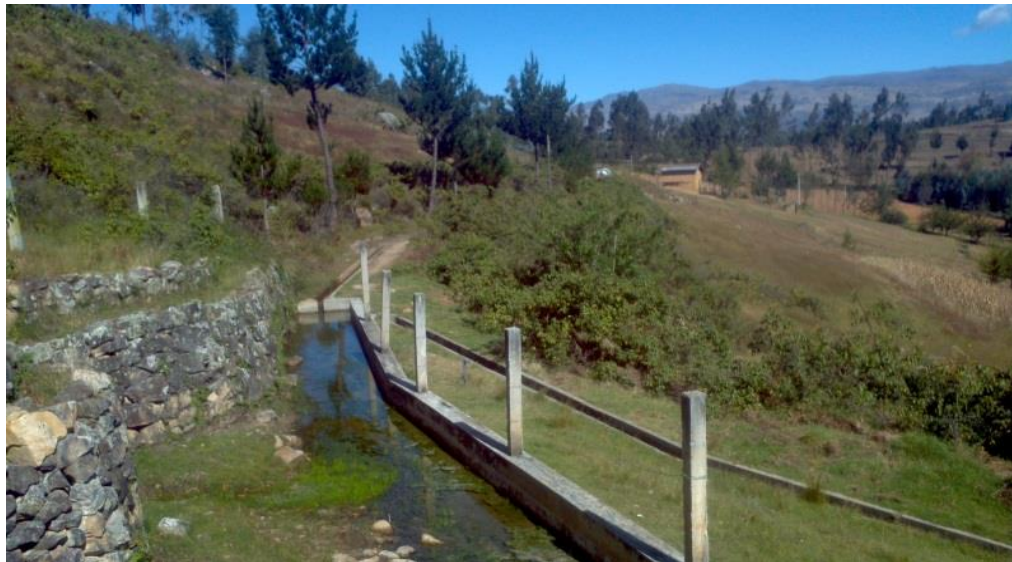
Foto N° 06 *vista de la línea de conducción existente del subsistema II – que abastecerá al sector las arenas, será mejorado.*

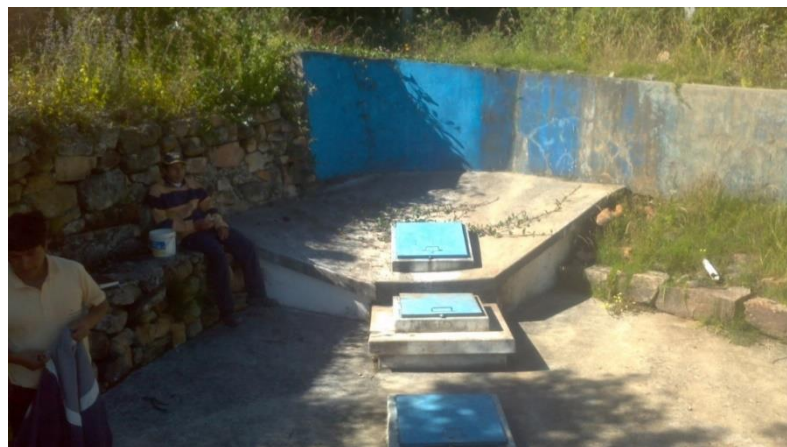
Foto N° 07 *Captación existente que abastecerá al sector las arenas - subsistema II, esta captación será mejorada.*

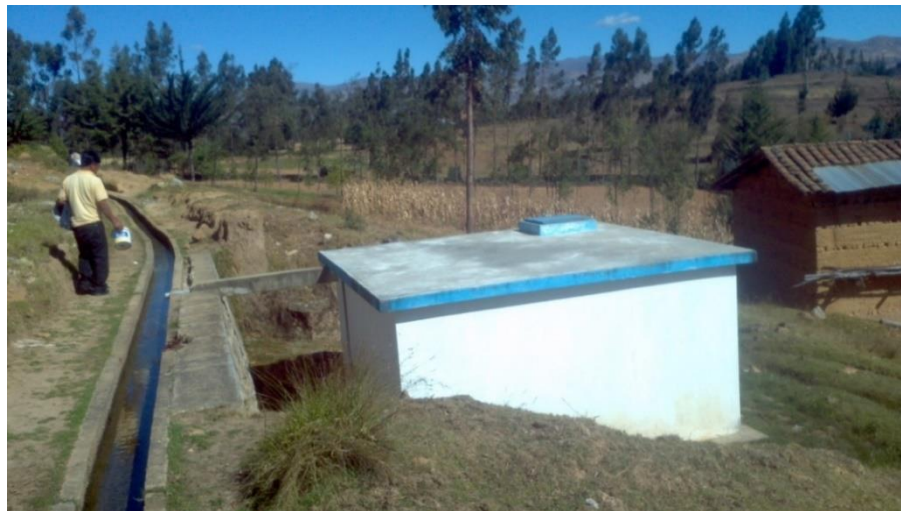
Foto N° 08 *Vista del reservorio del subsistema II - sector las arenas que será mejorado.*

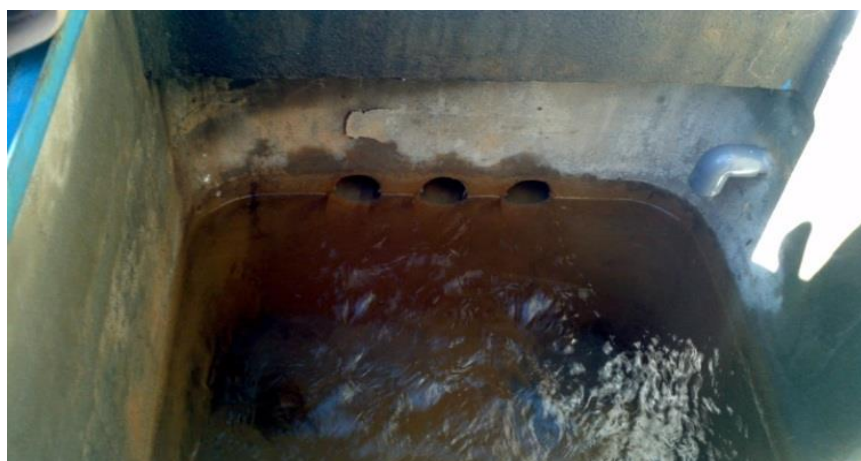
Foto N° 09 *Vista interna de la captación existente del sector I donde se observa el mal estado en el que se encuentra*

Por el paso del tiempo se nota deterioro en las diversas estructuras construidas, las mismas que son reparadas de forma artesanal por los pobladores, notándose una falta de Capacitación en cuanto a la Operación y Mantenimiento del sistema.

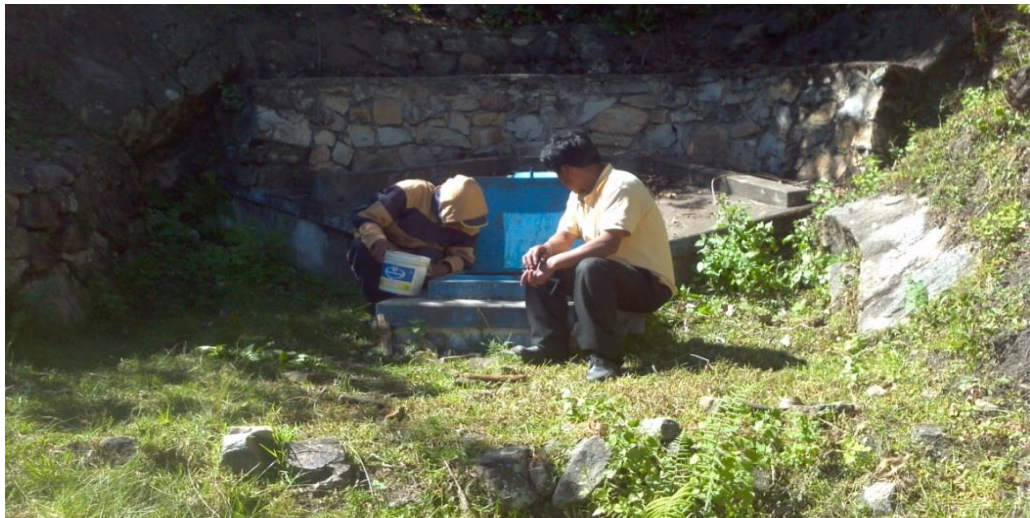
Foto N° 10 Se observa el trabajo de aforamiento realizado a la captación existente del sector I

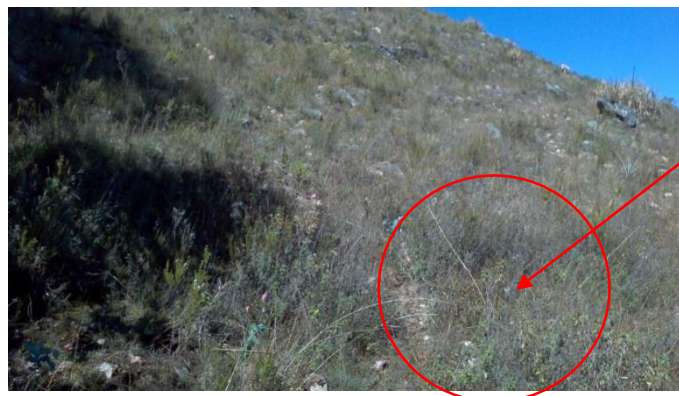
Foto N° 11 Esta imagen muestra la ubicación de la futura construcción del reservorio del sub sistema I, que abastecerá al sector I del caserío el tambo

Foto N° 11 *Esta imagen muestra la ubicación de la futura construcción del reservorio del sub sistema I, que abastecerá al sector I del caserío el tambo* 47

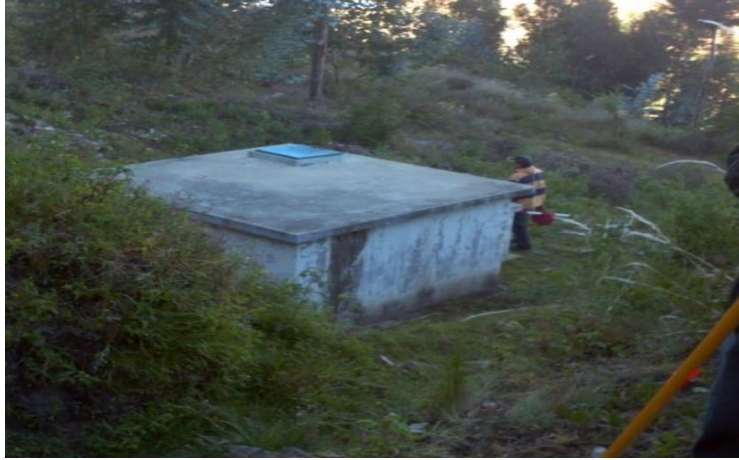
Foto N° 12 *Vista del reservorio existente del sistema actual, el cual quedara en desuso por estar en mal estado, presenta filtraciones.*

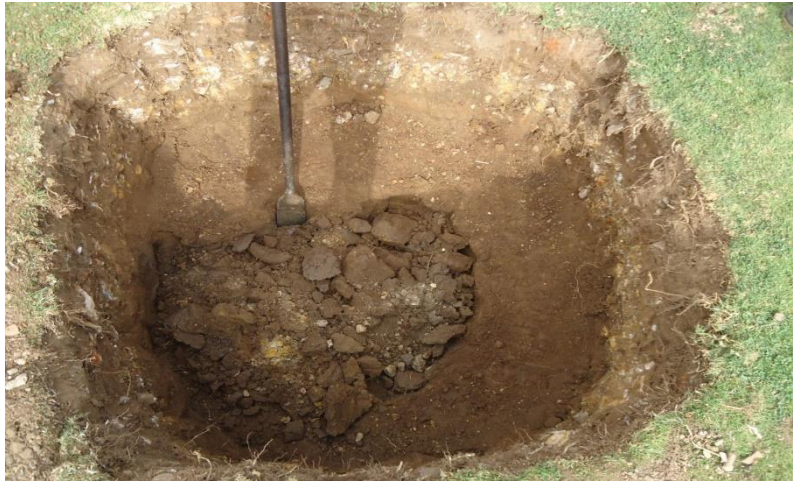
Foto N° 12 *La foto muestra una calicata realizada para la construcción del reservorio del proyecto*
