**FACULTAD DE
INGENIERÍA Y ARQUITECTURA**

**“VULNERABILIDAD FUNCIONAL PARA INSTITUCIONES
EDUCATIVAS PRIVADAS INSTALADAS EN
EDIFICACIONES MULTIFAMILIARES DEL MALECÓN
RIVEREÑO DE MOQUEGUA, 2017”**

**PARA OPTAR EL TÍTULO PROFESIONAL DE:
INGENIERO CIVIL**

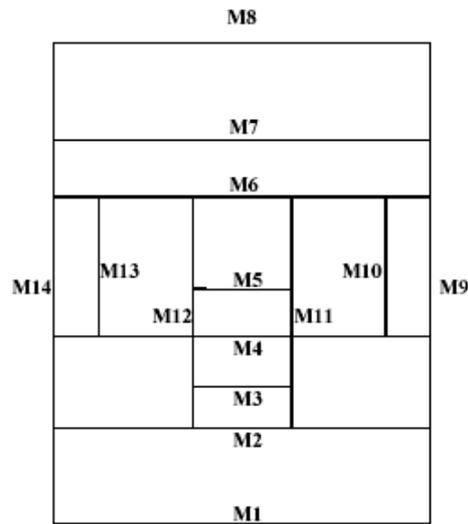
Figura 2. Modelo tridimensional del edificio. elemento, muro1.

elementos para representar los paneles de mampostería y considera el daño estructural mediante modelo constitutivo de daño y fricción. Dicho modelo está calibrado a partir de los mecanismos de disipación observados en casos reales de estructuras sometidas a la acción sísmica. El modelo considera la posibilidad de vuelco de los macro elementos así como su agrietamiento por cortante. El comportamiento global de los muros de mampostería considera la presencia de ventanas y puertas y se obtiene mediante un adecuado ensamblaje de los macro elementos utilizando tanto “pilares” de mampostería como dinteles. La figura 2 muestra una vista tridimensional y en planta del modelo utilizado para el edificio de mampostería no reforzada representativo. El modelo está definido por 8 muros en la dirección Horizontal (muros M1 a M8) y 6 muros en la dirección vertical (muros M9 a M14). La figura 3 representa el modelo de macro elemento del muro 1.

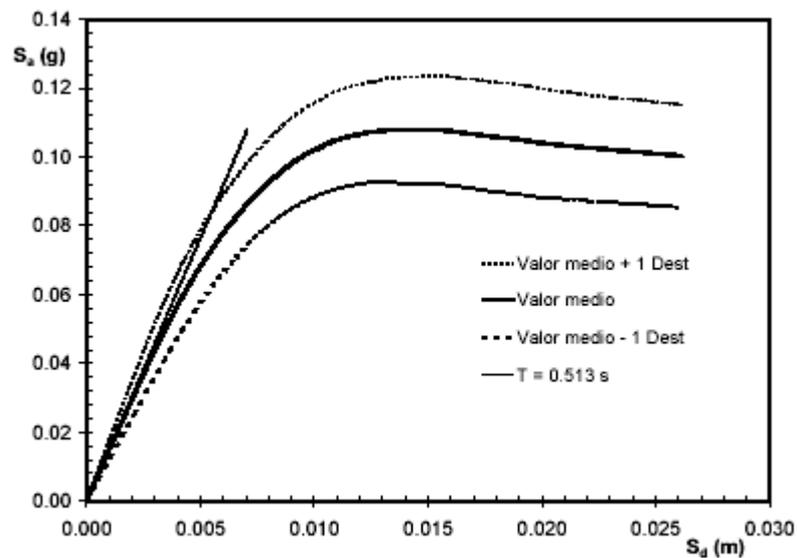
Se realizó un análisis de tipo pushover con el patrón de fuerzas correspondiente a la vibración en la dirección de los muros M9 y M14, que de hecho es el tercer modo de la estructura. El cálculo proporcionó la curva de capacidad que describe la relación entre el cortante en la base y el desplazamiento de un sistema equivalente con un solo grado de libertad caracterizado por el período y la masa modal correspondiente al tercer modo de vibración de la estructura. Se realizó una simulación por medio de un modelo que generando 100 muestras para cada variable aleatoria, obteniendo 100 curvas de capacidad. Fuente (Alex Barbat, Luis Pujades, 2002).

La figura 4 Muestra las simulaciones de capacidad correspondientes al valor medio y sus correspondientes desviaciones típicas.

Para la simulación del medio de capacidad se obtiene una representación bilineal definiendo los valores del desplazamiento simulado (en cm.) y aceleración simulada para los puntos de fluencia y capacidad última. Los umbrales de desplazamiento simulados para los estados discretos de daño se definen en función de los parámetros de la representación bilineal de la simulación de capacidad y sus expresiones se recogen para los cinco estados de daño considerados: sin daño, leve, moderado, severo y colapso.

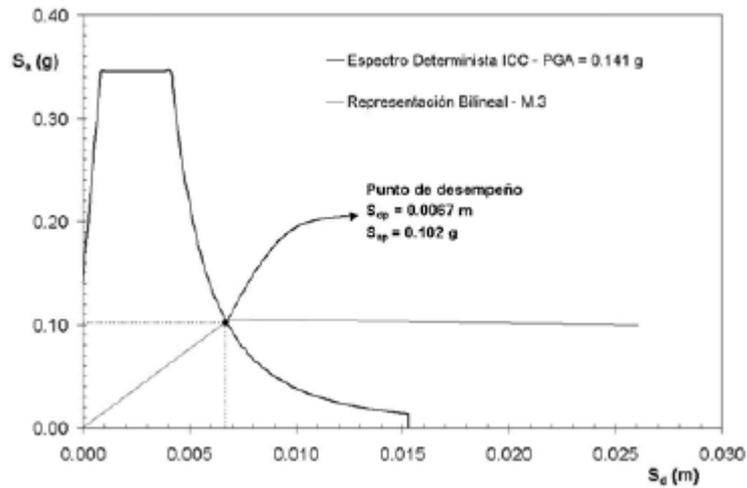
Figura 5. Punto de desempeño sísmico, caso determinista.

Para evaluar el nivel de desempeño sísmico del edificio tipo de mampostería no reforzada analizado, se ha elegido un método avanzado en el cual se utiliza el formato aceleración-desplazamiento (A-D). La representación visual del método de la simulación de capacidad con las bases físicas de la simulación de demanda inelástica. La simulación de respuesta en formato A-D que describe la demanda sísmica se intercepta con la simulación de capacidad para el nivel de prestación sísmica, o de desempeño sísmico. Véase la figura 5.

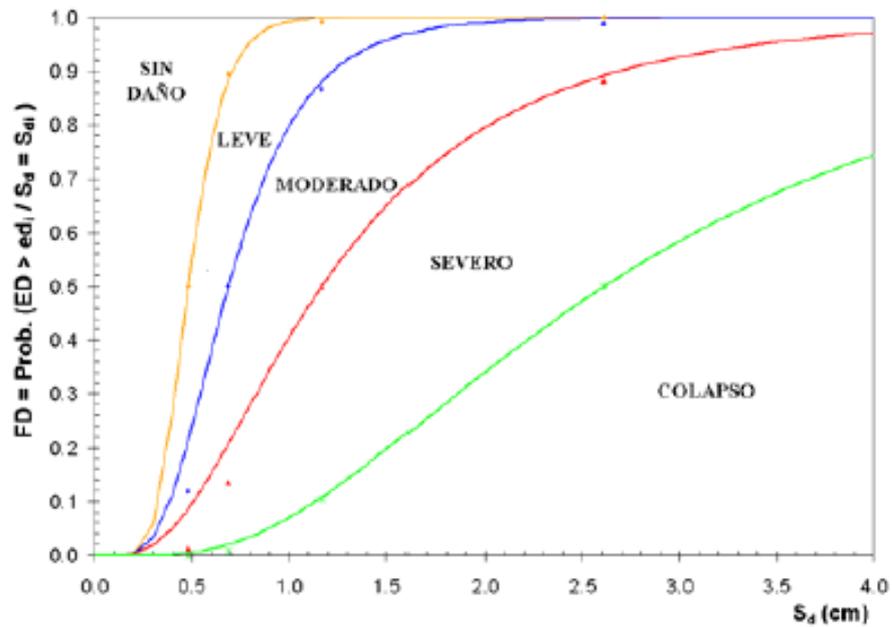
Figura 6. Curvas de fragilidad para un edificio típico de 6 niveles de mampostería no reforzada.

Para generar las curvas de fragilidad se ha hecho la superposición de que la probabilidad de alcanzar o exceder un determinado estado de daño, sigue una distribución Log normal.

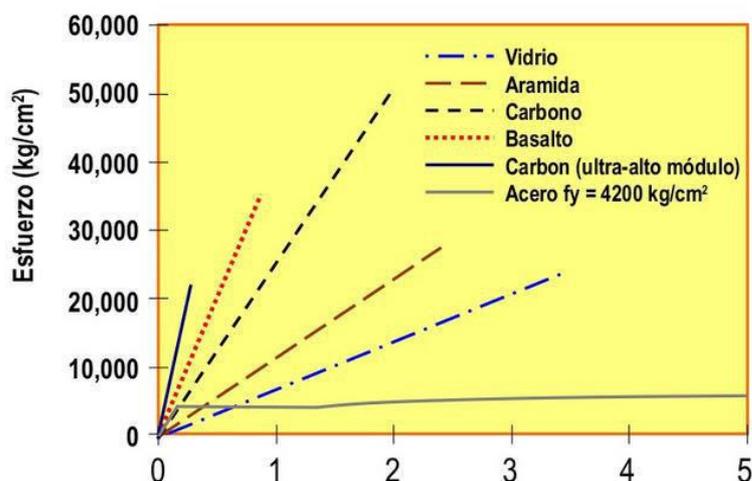
Figura 11: Diagrama Esfuerzo-Deformación.

Con lo expuesto antes de las fibras de vidrio, fibras orgánicas y fibras de carbono, se indica el diagrama de Esfuerzo Tensional-Deformación Tensional de estos tres tipos de materiales compuestos.

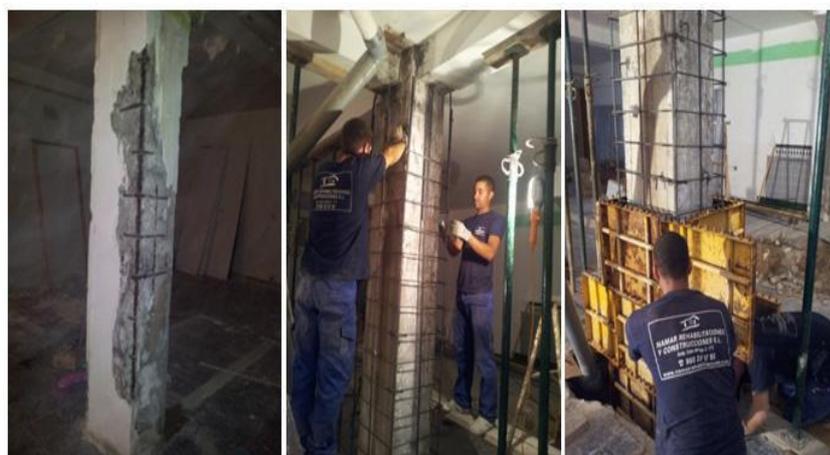
Figura 12: Reforzamiento de columnas por medio del encamisado de hormigón armado.

posibles roturas por contracciones volumétricas durante el fraguado.

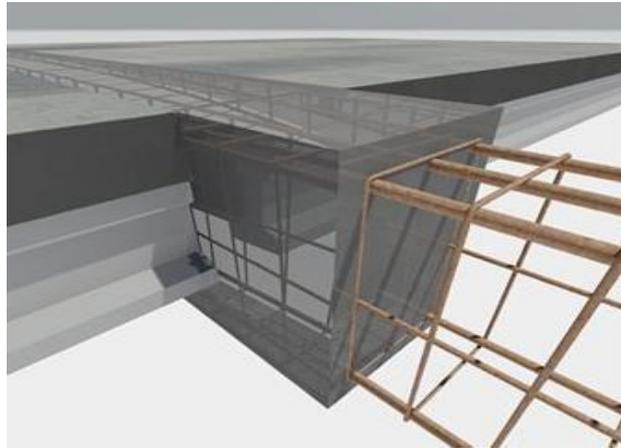
Figura 13: Envoltura de una viga como reforzamiento estructural.

En la figura continua, se indica la colocación de barras longitudinales en una viga, como reforzamiento estructural, en este tipo de procedimiento se debe considerar que el refuerzo negativo adicional debe ser añadido sobre la superficie de la losa en la zona de la viga y fuera de la columna existente, pero es necesario que el refuerzo inferior y superior debe ser anclado en la zona de la columna con suficiente longitud para que se desarrolle, o a su vez ser continuo mediante una junta.

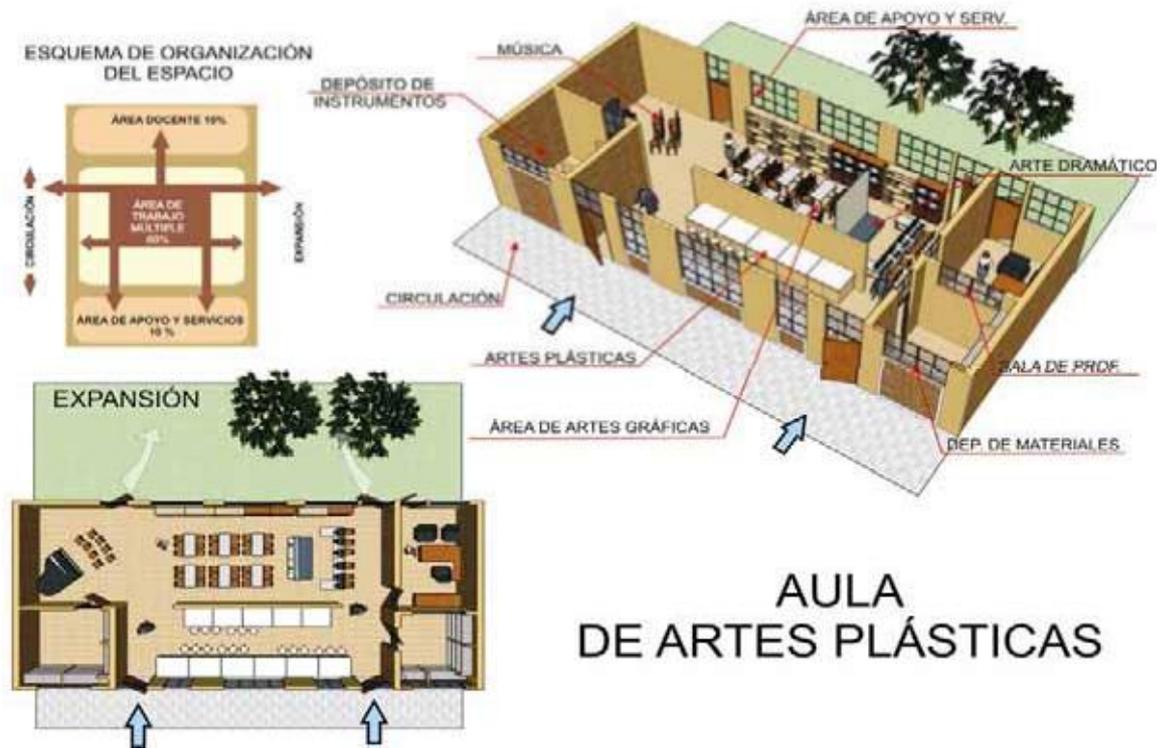
Figura 16: Esquema de Funcionamiento

- Contiene un espacio básico flexible zonas diferenciadas por áreas, que pueden acondicionarse para cada actividad.
- Requiere de un área de depósito para material educativo, un área de apoyo y servicios y el área de profesor.
- Asimismo puede contar un área de expansión al exterior para actividades al aire libre.

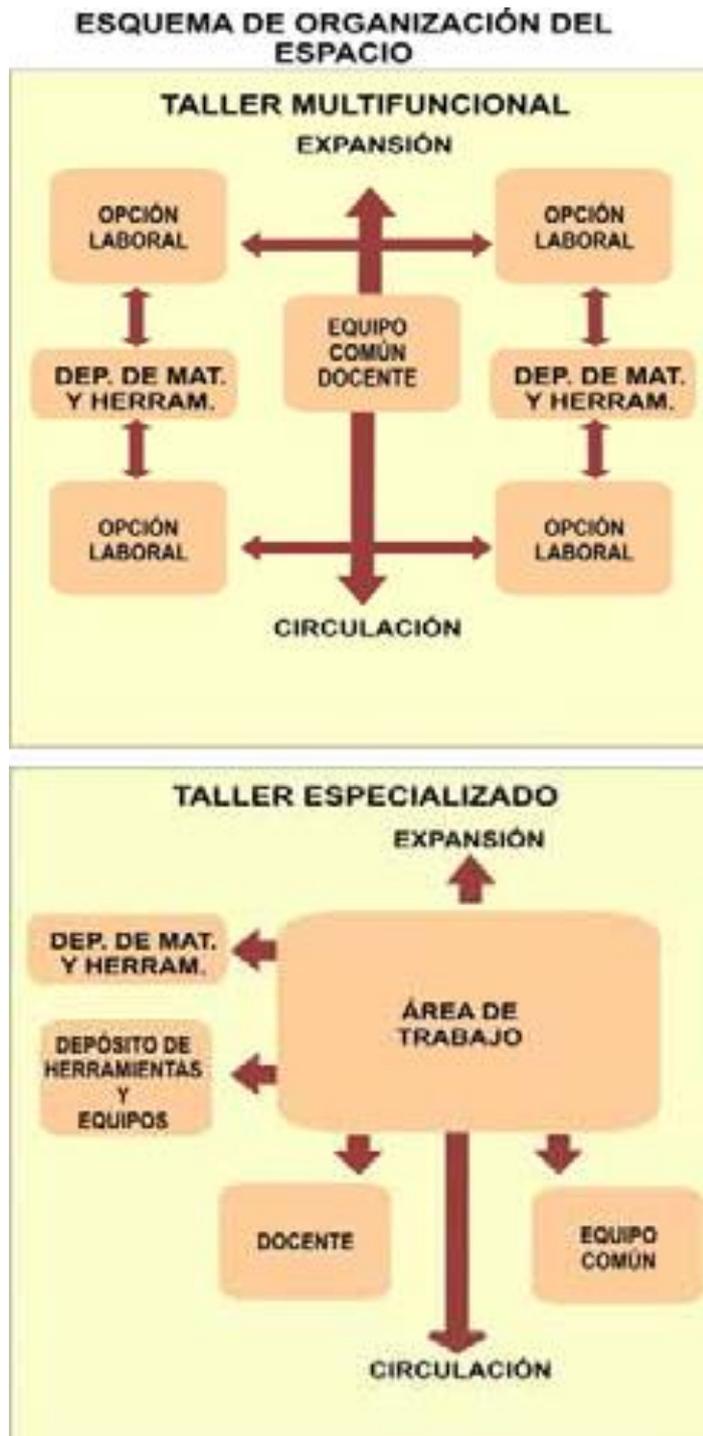
Figura 19: ESQUEMA DE ORGANIZACIÓN DEL ESPACIO

Área neta: Variable 60 m², 90 m², 120 m² y 150 m², depende de especialidad y número de alumnos.

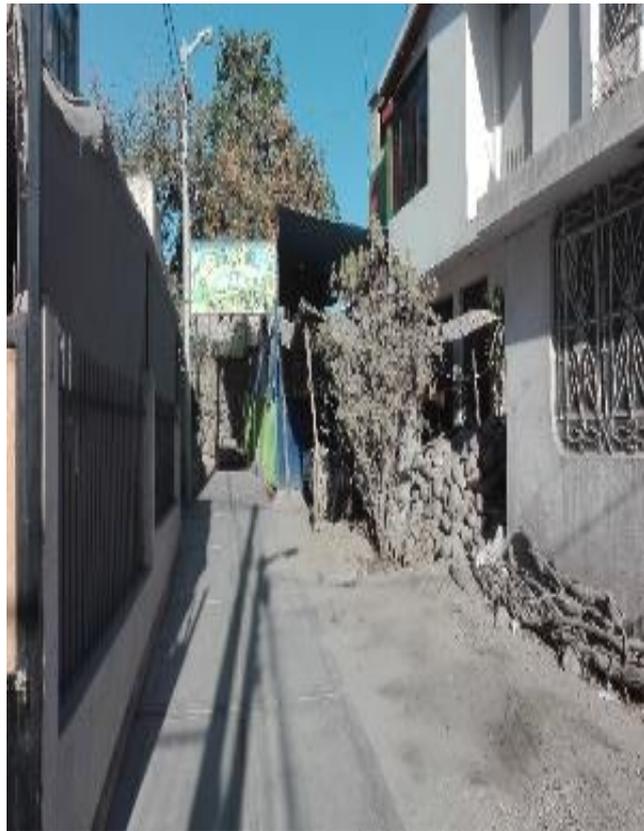
FEMA 154 formulario de recolección de datos

1. Dirección: calle 5 entre terrenos de cultivo y calle De herrand. código portal: _____
 Otra Identificación: EDIFICACIONES MULTIFAMILIARES
 Niveles: 02 Año de construcción 1998
 Inspector: NESTOR CONDORI fecha: 24- JULIO- 2017
 Área Total Plantas (pies2): 160
 Nombre de la Estructura: VIVIENDAS
 Uso: INSTITUCION EDUCATIVA I.E.P.EMMPIKLER

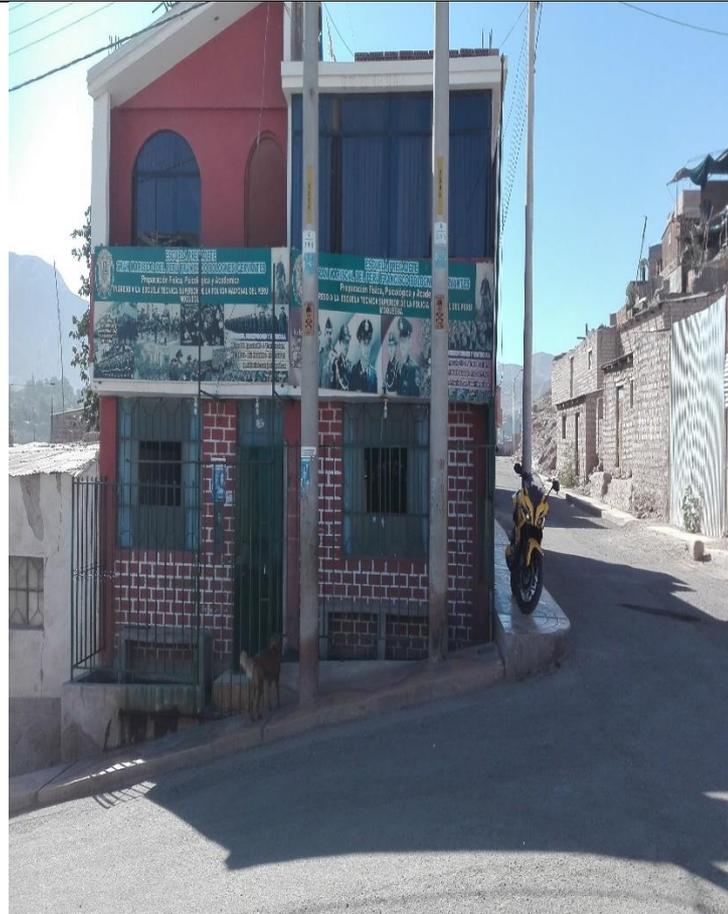
FEMA 154 formulario de recolección de datos

2. **Dirección:** calle Víctor Raúl haya de la torre y entre Calle santa rosa código portal:
Otra Identificación: EDIFICACIONES MULTIFAMILIARES
Niveles: 02 **Año de construcción** 1999
Inspector: NESTOR CONDORI **fecha:** 25- JULIO- 2017
Área Total Plantas (pies2): 160
Nombre de la Estructura: VIVIENDAS
Uso: INSTITUCION EDUCATIVA ESCUELA PRE CADETE GRAN MARISCAL DEL PERU FRANCISCO BOLOGNESI

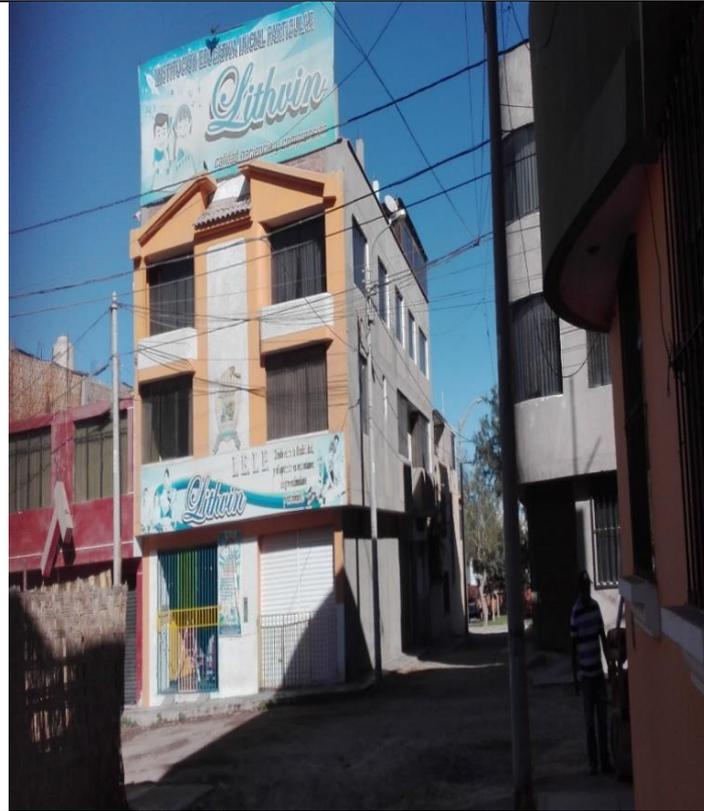
FEMA 154 formulario de recolección de datos

4. **Dirección:** calle los nísperos entre pasaje los duraznos (centro poblad. San franci.) código portal:
Otra Identificación: EDIFICACIONES MULTIFAMILIARES
Niveles: 03 **Año de construcción** 2002
Inspector: NESTOR CONDORI **fecha:** 24- JULIO- 2017
Área Total Plantas (pies2): 140
Nombre de la Estructura: VIVIENDAS
Uso: INSTITUCION EDUCATIVA I.E.P.LITHUIN

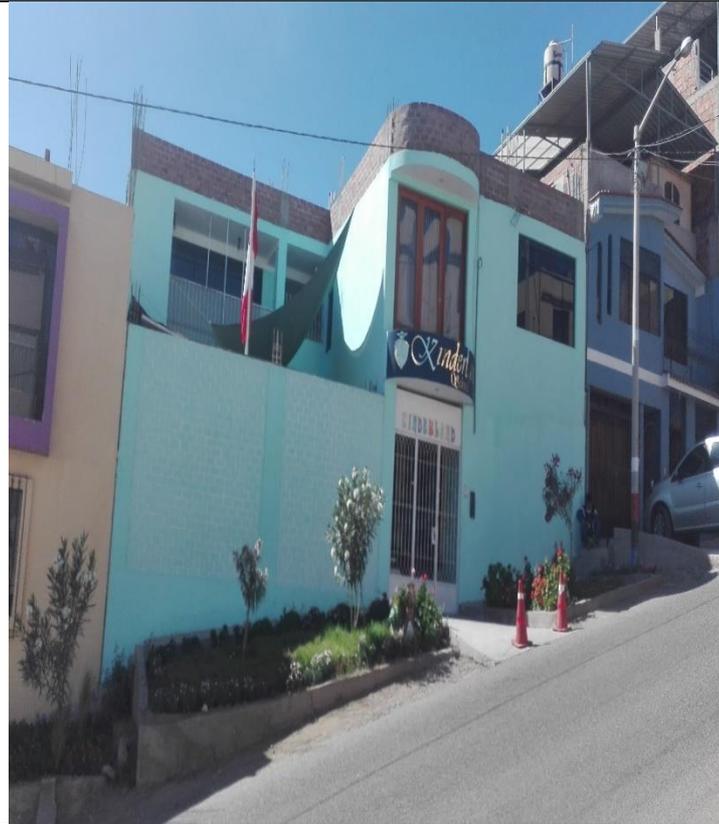
FEMA 154 formulario de recolección de datos

5. Dirección: prolongación calle la floresta
 código portal: _____
 Otra Identificación: EDIFICACIONES MULTIFAMILIARES
 Niveles: 02 Año de construcción 2003
 Inspector: NESTOR CONDORI fecha: 25- JULIO- 2017
 Área Total Plantas (pies2): 180
 Nombre de la Estructura: VIVIENDAS
 Uso: INSTITUCION EDUCATIVA I.E.P.KINDERLAND

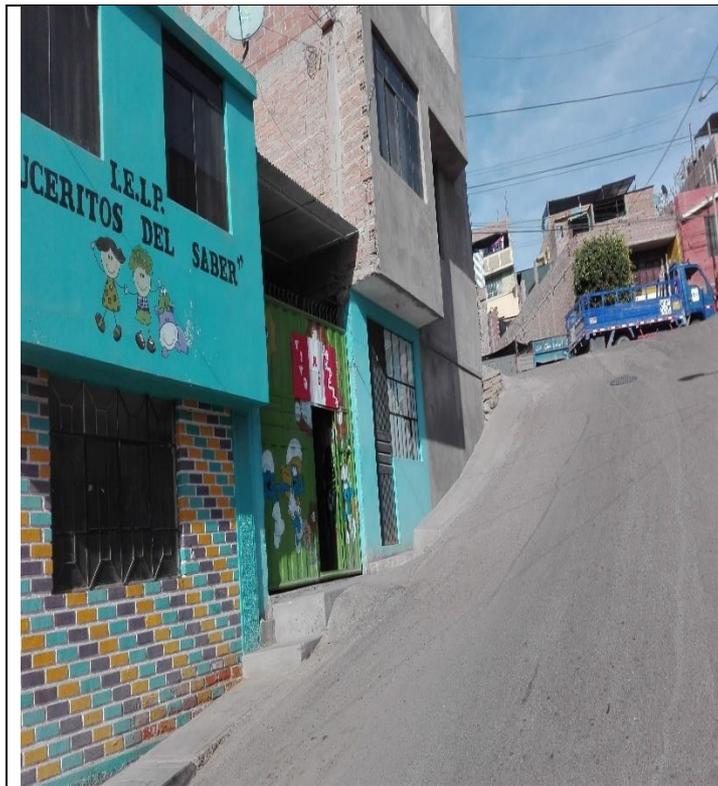
FEMA 154 formulario de recolección de datos

6. Dirección: avenida el ejército y entre calle los álamos
 código portal: _____

Otra Identificación: EDIFICACIONES MULTIFAMILIARES

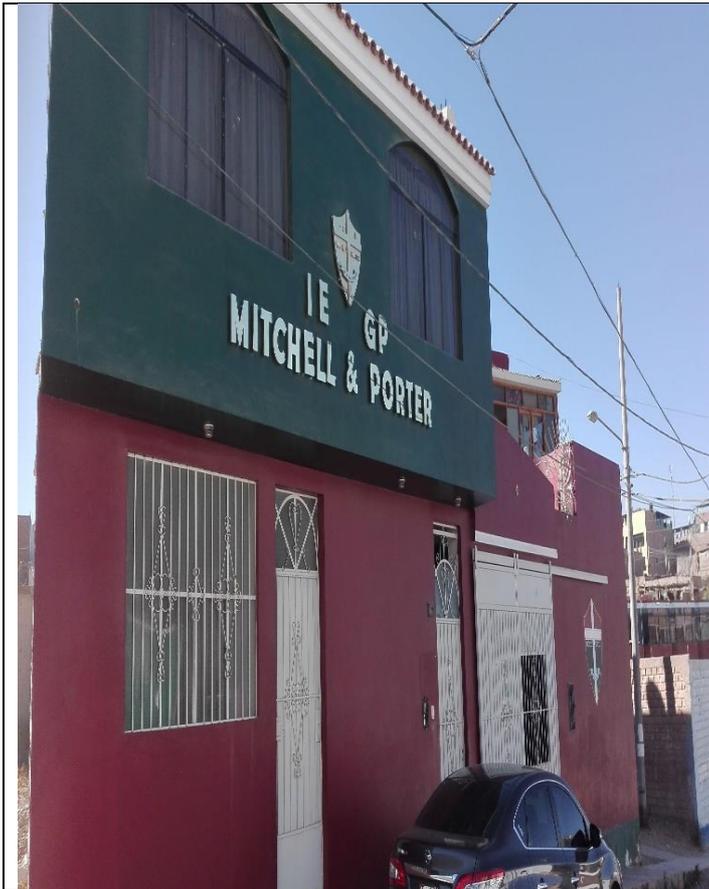
FEMA 154 formulario de recolección de datos

7. Dirección : calle 4 y entre pasaje 3
 c.p. san francisco. código portal: _____
 Otra Identificación: EDIFICACIONES MULTIFAMILIARES
 Niveles: 03 Año de construcción 1987
 Inspector: NESTOR CONDORI fecha: 24- JULIO- 2017
 Área Total Plantas (pies2): 250
 Nombre de la Estructura: VIVIENDAS
 Uso: INSTITUCION EDUCATIVA I.E.P.MITCHELL PORTER

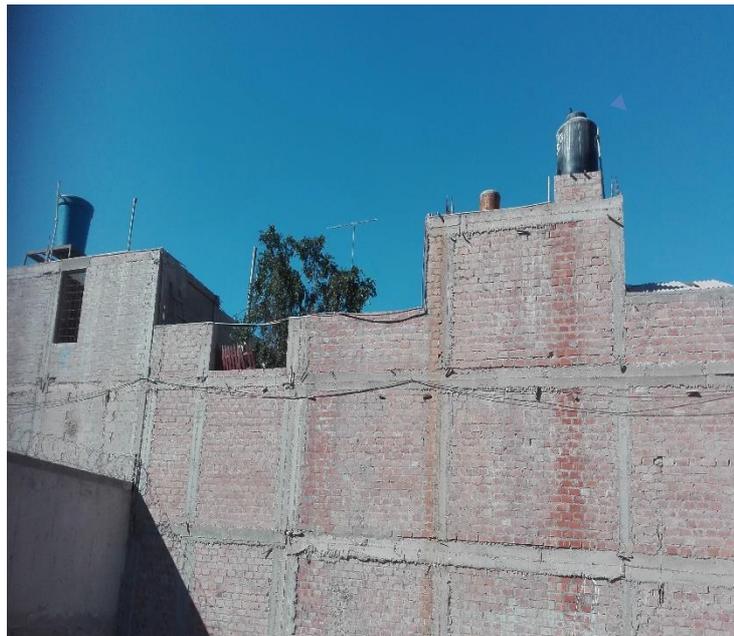
FIGURA 02

Punto medición 02. Tanque de agua corre un peligro para institución educativa, Ubicación en el I.E. MITCHELL PORTER

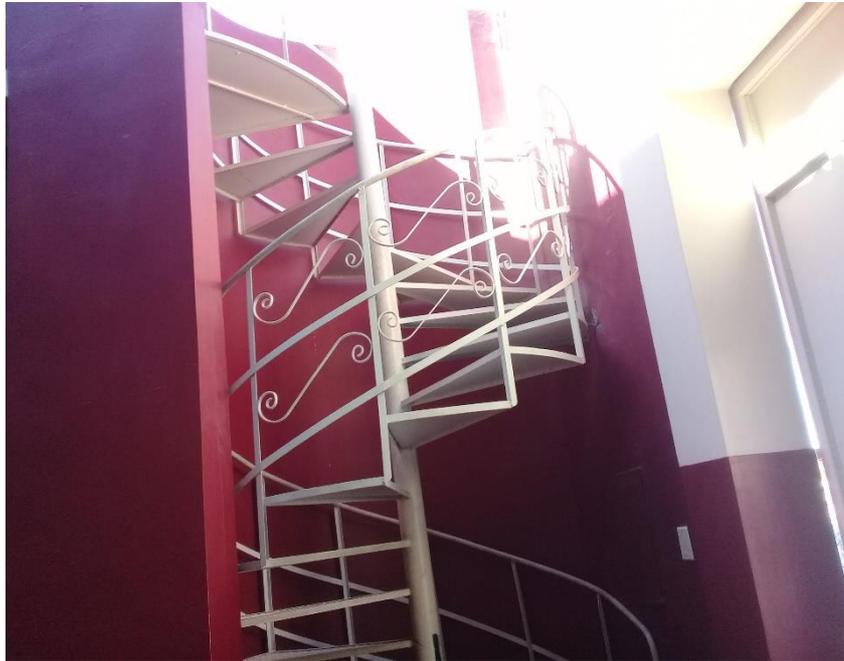
Punto medición 03. Escalera caracol no está permitido según la Norma 28044

Ubicación en el I.E. MITCHELL PORTER

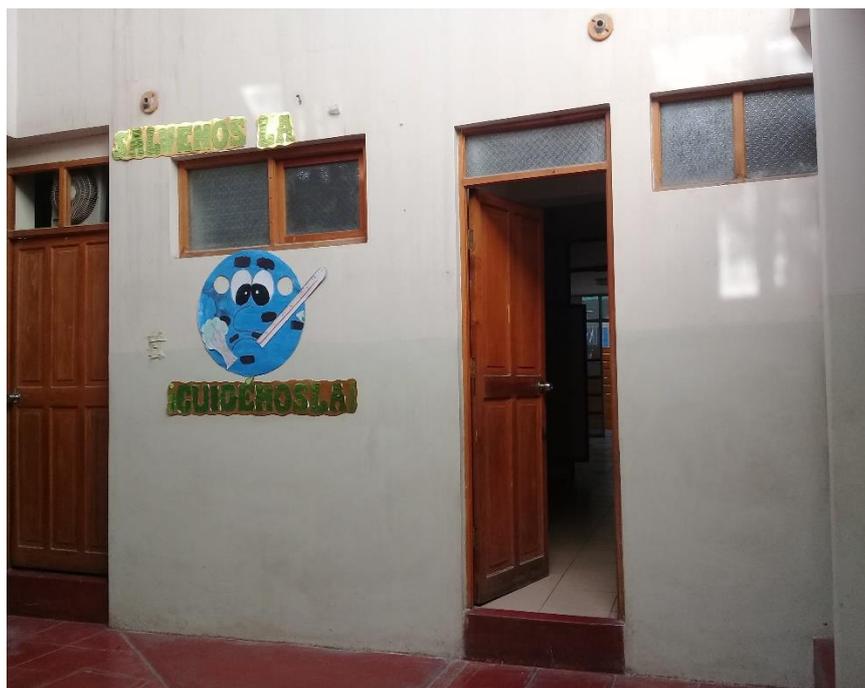
FIGURA 04.

Punto medición 04. Ubicación de las puertas no están adecuados según la Norma

28044 Ubicación en el I.E. MITCHELL PORTER

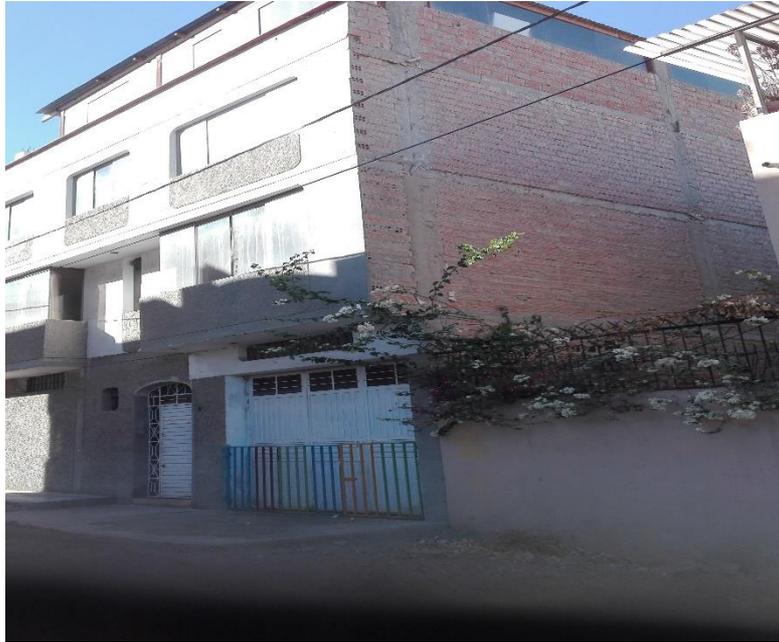
FIGURA 07.

Punto de ubicación 07. Segundo piso y tercer piso están construidas con ladrillo panterita según norma 28044 no está, permitido. I.E.P.LITHUIN, Calle los álamos (centro poblad. San francs. Moquegua)
