**FACULTAD DE INGENIERÍA Y ARQUITECTURA
ESCUELA PROFESIONAL DE INGENIERÍA AMBIENTAL**

**“EVALUACIÓN DE LA CALIDAD AMBIENTAL DEL AGUA, Y SU
RELACIÓN CON LAS ACTIVIDADES ANTRÓPICAS, EN EL TRAMO MEDIO
DE LA QUEBRADA SHITARIYACU, DISTRITO DE ZAPATERO, PROVINCIA
DE LAMAS, REGIÓN SAN MARTÍN, 2016”**

PARA OPTAR EL TÍTULO DE INGENIERO AMBIENTAL

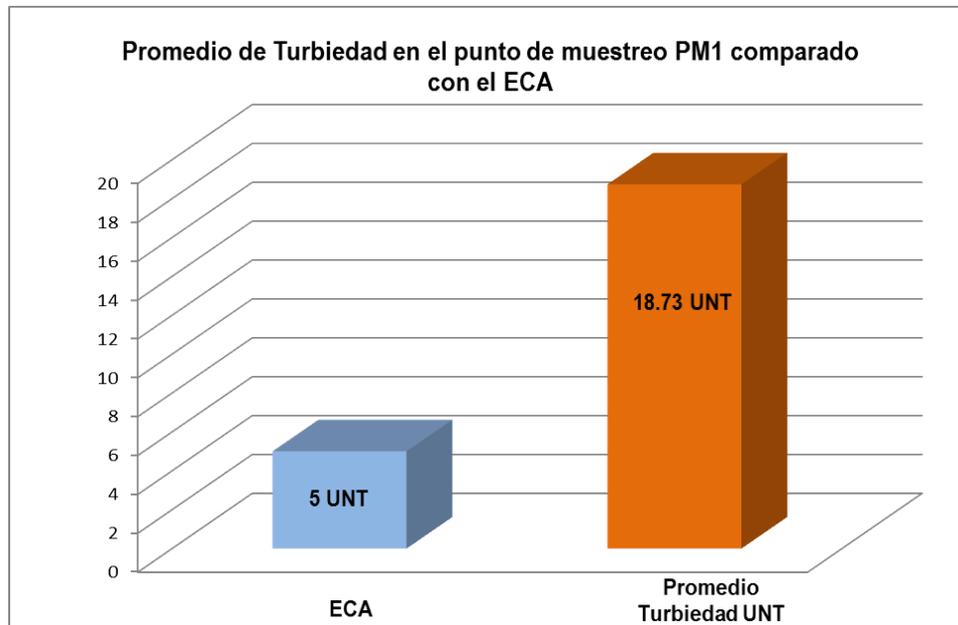
Grafico N°02: Resultados promedios del turbiedad del agua en el punto de muestreo 1 PM1, comparado con el ECA D.S.N°02-2008-MINAM.

Grafico N°02: Resultados promedios del turbiedad del agua en el punto de muestreo 1 PM1, comparado con el ECA D.S.N°02-2008-MINAM.

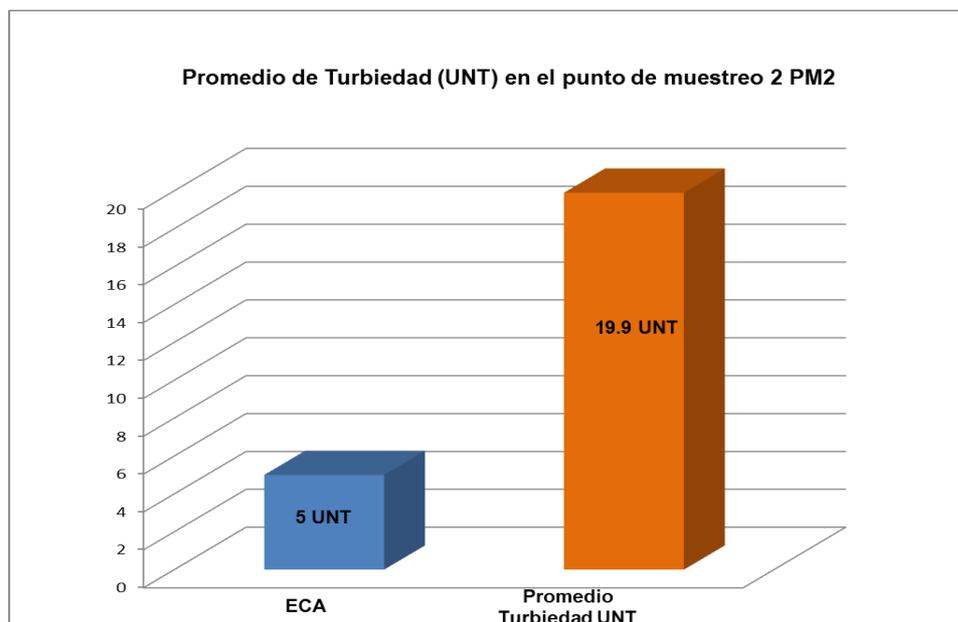
Grafico N°03: Resultados promedios del turbiedad del agua en el punto de muestreo 2 PM2, comparado con el ECA D.S.N°02-2008-MINAM.

Grafico N°03: Resultados promedios del turbiedad del agua en el punto de muestreo 2 PM2, comparado con el ECA D.S.N°02-2008-MINAM.

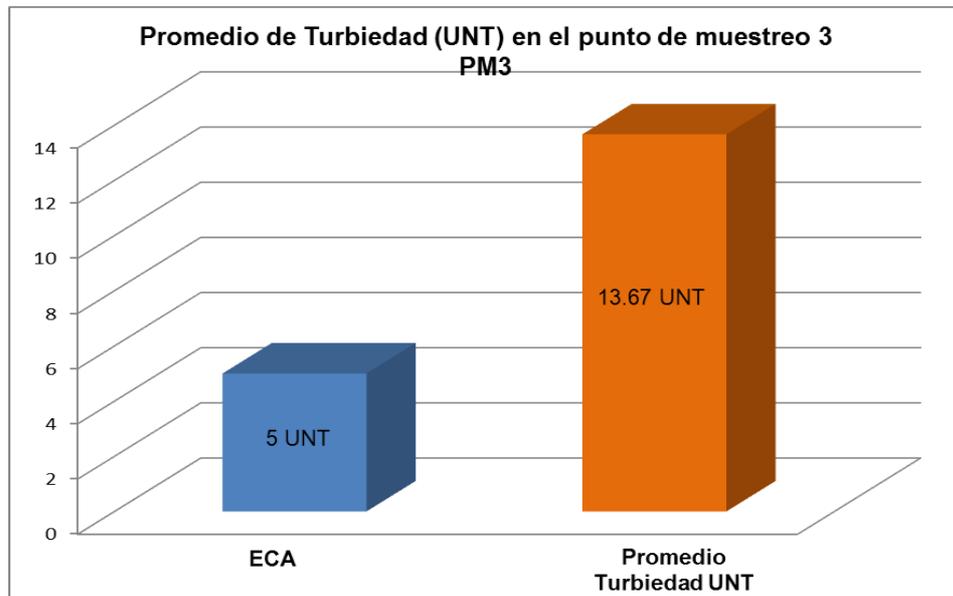
Grafico N°04: Resultados promedios del turbiedad del agua en el punto de muestreo 3 PM3, comparado con el ECA D.S.N°02-2008-MINAM.

Grafico N°04: Resultados promedios del turbiedad del agua en el punto de muestreo 3 PM3, comparado con el ECA D.S.N°02-2008-MINAM.

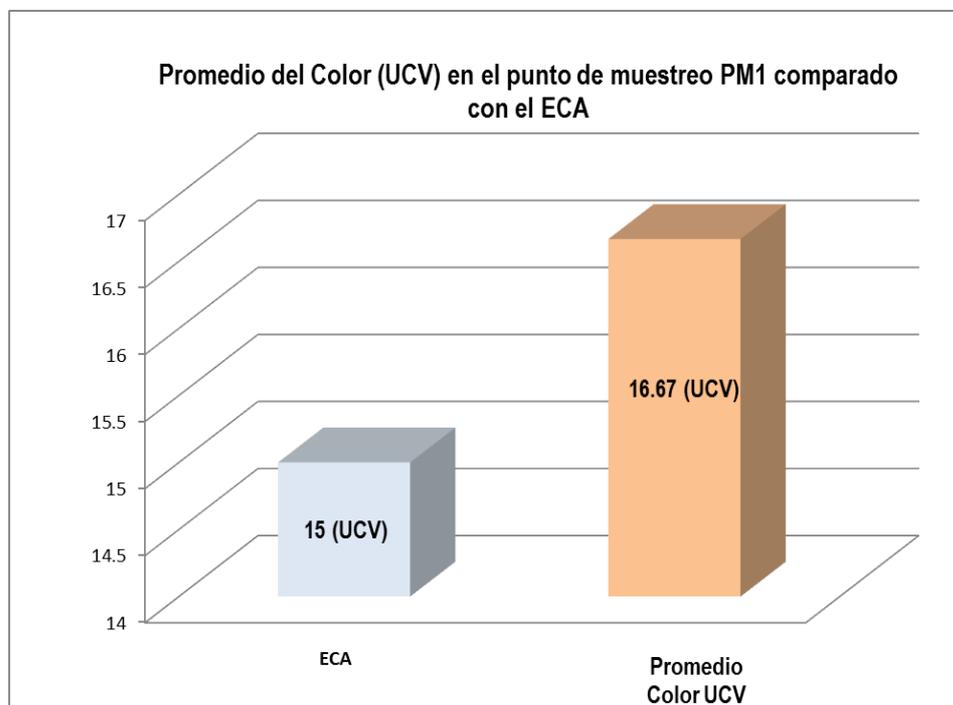
Grafico N° 05: Resultados promedios del color del agua en el punto de muestreo 1 PM1, comparado con el ECA D.S.N°02-2008-MINAM.

Grafico N° 05: Resultados promedios del color del agua en el punto de muestreo 1 PM1, comparado con el ECA D.S.N°02-2008-MINAM.

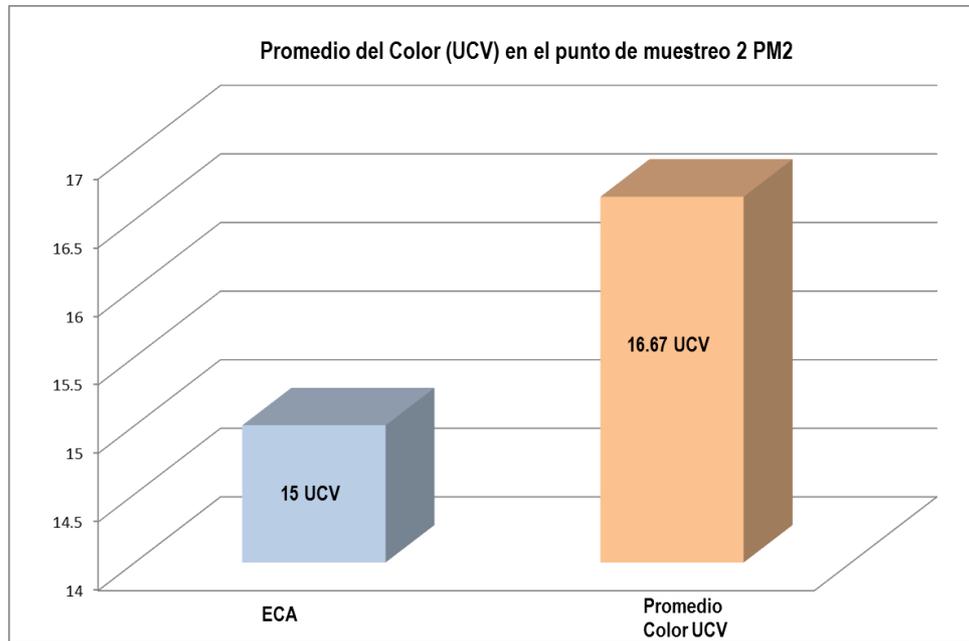
Grafico N° 06: Resultados promedios del color del agua en el punto de muestreo 2 PM2, comparado con el ECA D.S.N°02-2008-MINAM.

Grafico N° 06: Resultados promedios del color del agua en el punto de muestreo 2 PM2, comparado con el ECA D.S.N°02-2008-MINAM.

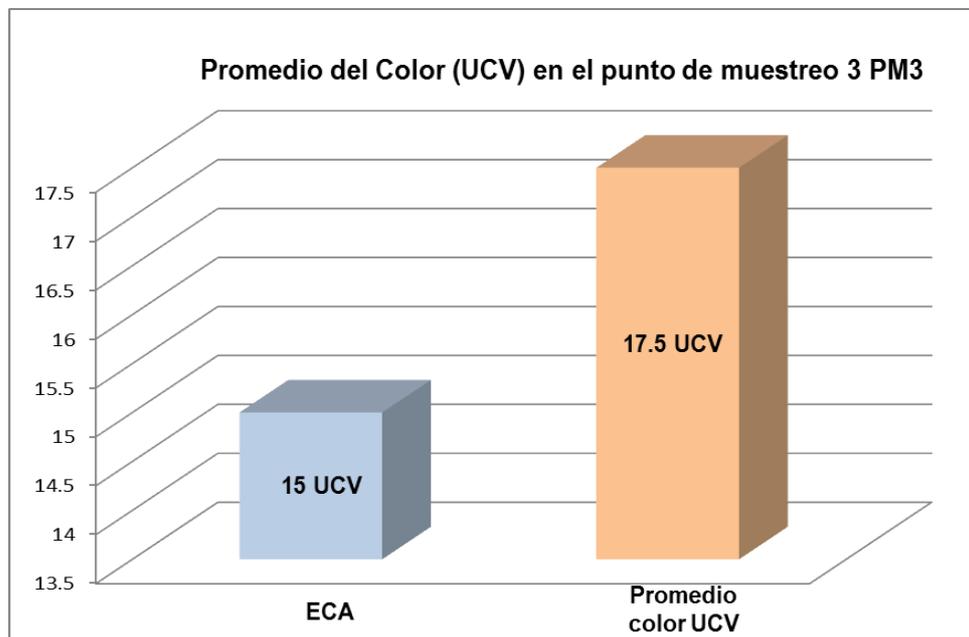
Grafico N° 07: Resultados promedios del color del agua en el punto de muestreo 3 PM3, comparado con el ECA D.S.N°02-2008-MINAM.

Grafico N° 07: Resultados promedios del color del agua en el punto de muestreo 3 PM3, comparado con el ECA D.S.N°02-2008-MINAM.

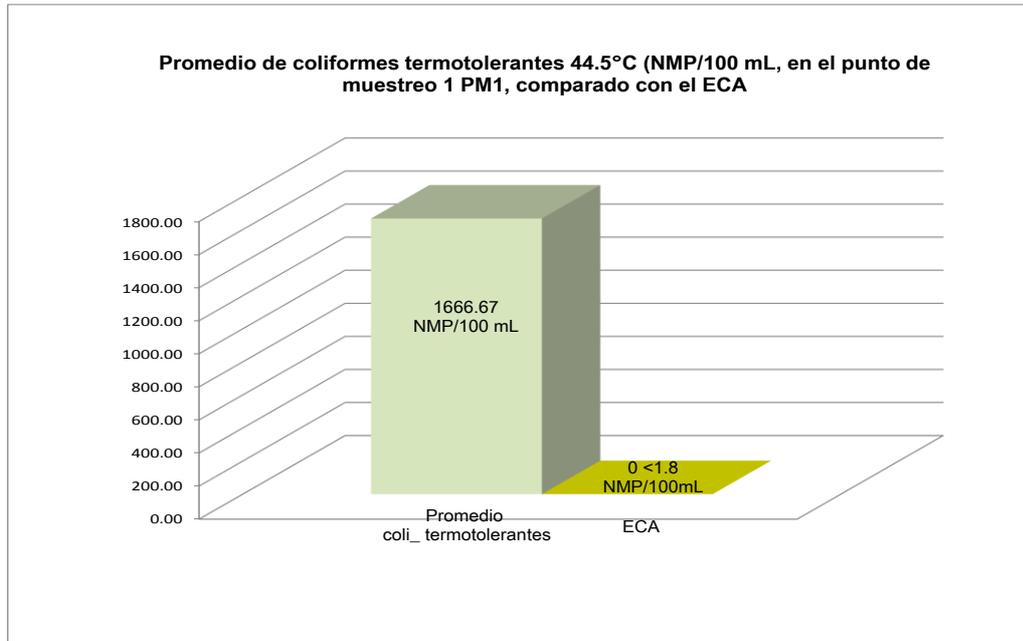
Gráfico N°08: Resultado promedio de coliformes termotolerantes en el punto de muestreo 1 PM1, comparado con el ECA D.S. N°02-2008-MINAM.

Gráfico N°08: Resultado promedio de coliformes termotolerantes en el punto de muestreo 1 PM1, comparado con el ECA D.S. N°02-2008-MINAM.

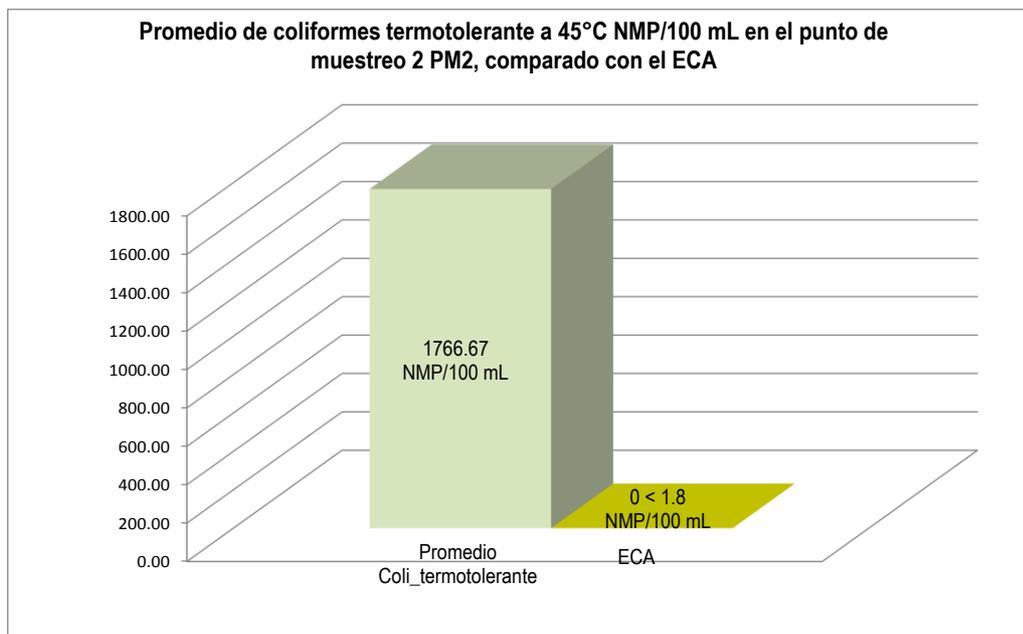
Gráfico N°09: Resultados promedio de coliformes termotolerantes en el punto de muestreo 2 PM2, comparado con el ECA D.S N°02-2008-MINAM.

Gráfico N°09: Resultados promedio de coliformes termotolerantes en el punto de muestreo 2 PM2, comparado con el ECA D.S N°02-2008-MINAM.

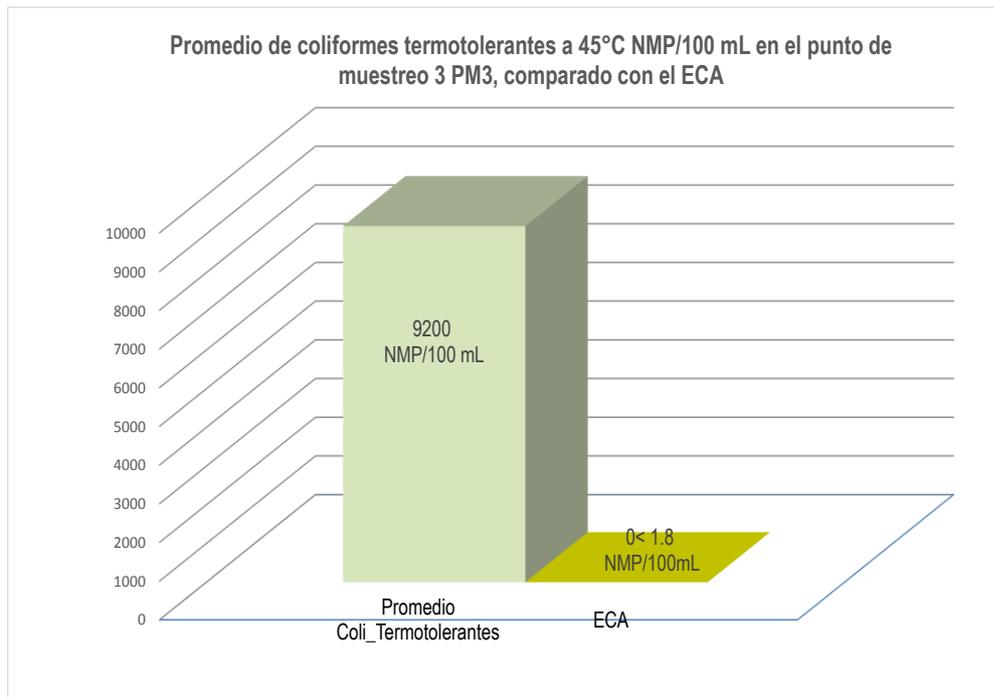
Gráfico N°10: Resultados promedio de coliformes termotolerantes en el punto de muestreo 3 PM3, comparado con el ECA D.S N°02-2008-MINAM.

Gráfico N°10: Resultados promedio de coliformes termotolerantes en el punto de muestreo 3 PM3, comparado con el ECA D.S N°02-2008-MINAM.

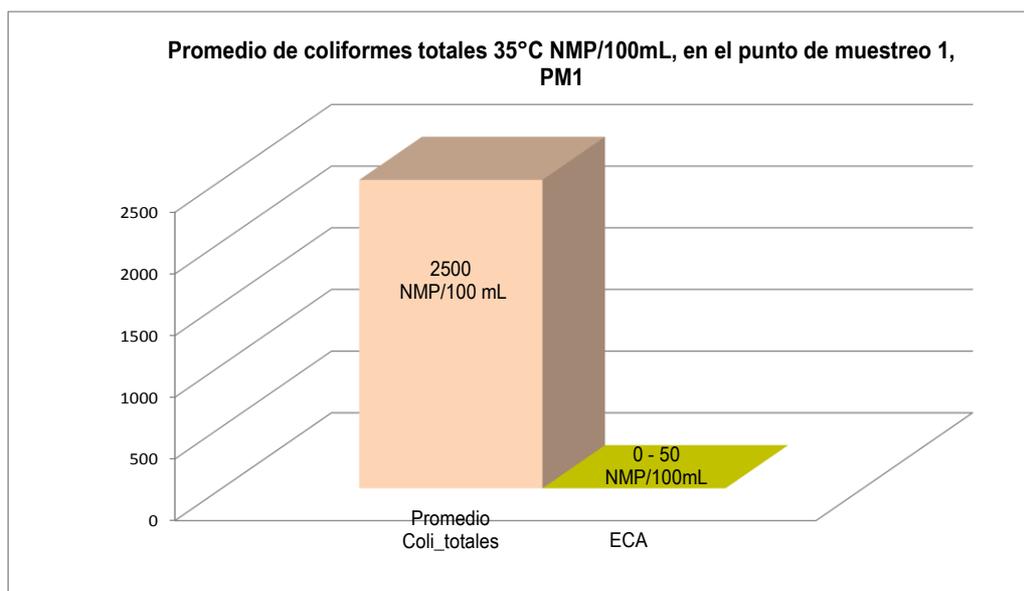
Gráfico N°11: Resultados promedio de coliformes totales en el punto de muestreo 1 PM1, comparado con el ECA D.S N°02-2008-MINAM.

Gráfico N°11: Resultados promedio de coliformes totales en el punto de muestreo 1 PM1, comparado con el ECA D.S N°02-2008-MINAM.

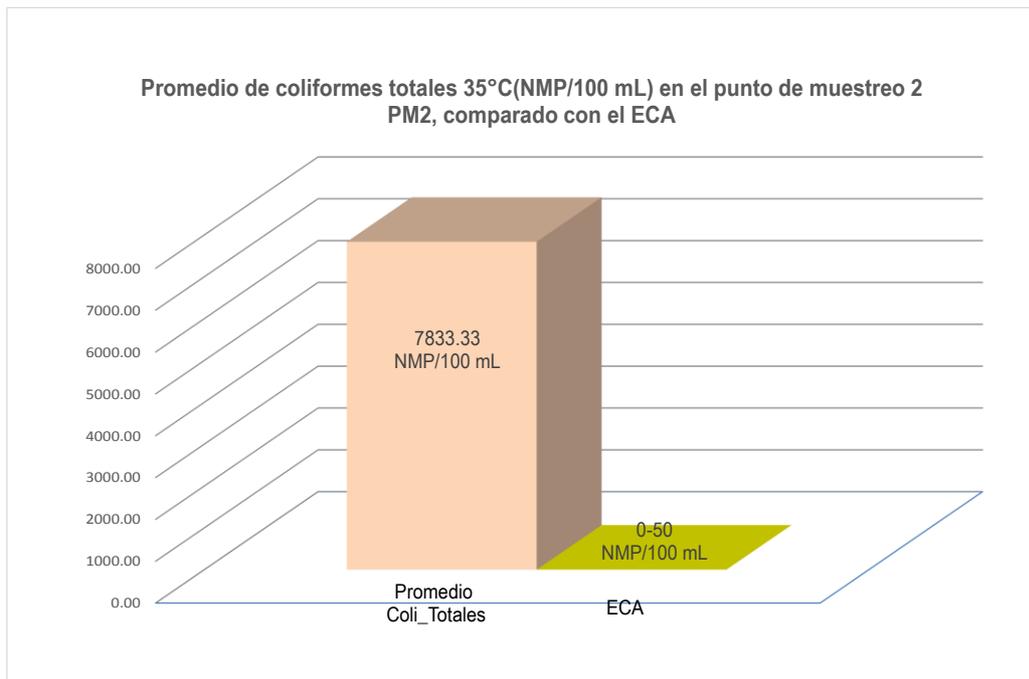
Gráfico N°12: Resultados promedio de coliformes totales en el punto de muestreo 2 PM2, comparado con el ECA D.S N°02-2008-MINAM

Gráfico N°12: Resultados promedio de coliformes totales en el punto de muestreo 2 PM2, comparado con el ECA D.S N°02-2008-MINAM.

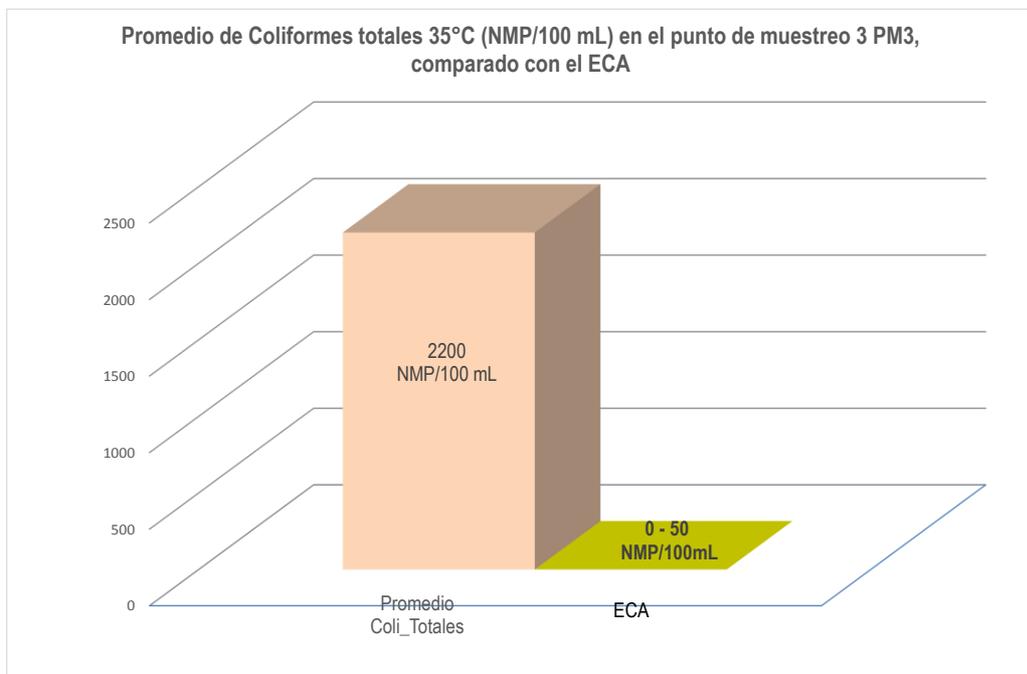
Gráfico N°13: Resultados promedio de coliformes totales en el punto de muestreo 3 PM3, comparado con el ECA D.S N°02-2008-MINAM.

Gráfico N°13: Resultados promedio de coliformes totales en el punto de muestreo 3 PM3, comparado con el ECA D.S N°02-2008-MINAM.

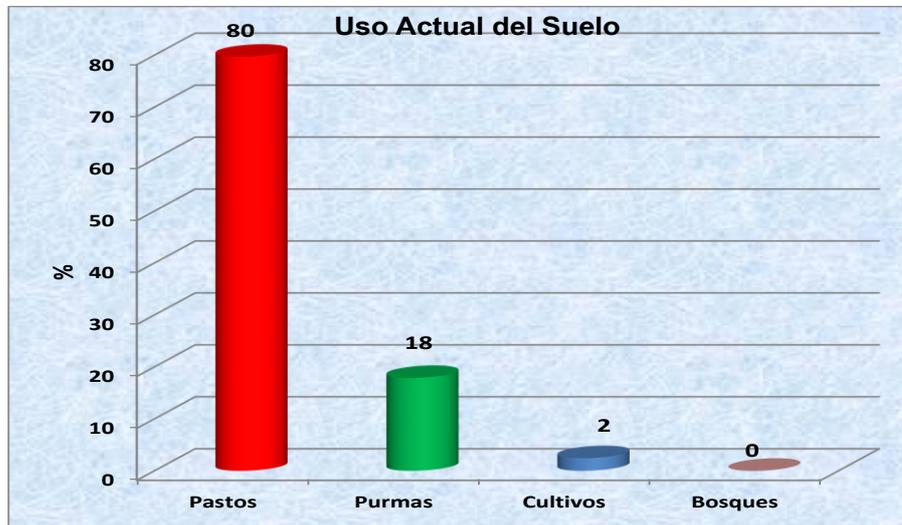
Gráfico N° 14: Uso actual del suelo en área de estudio

Gráfico N° 14: Uso actual del suelo en área de estudio

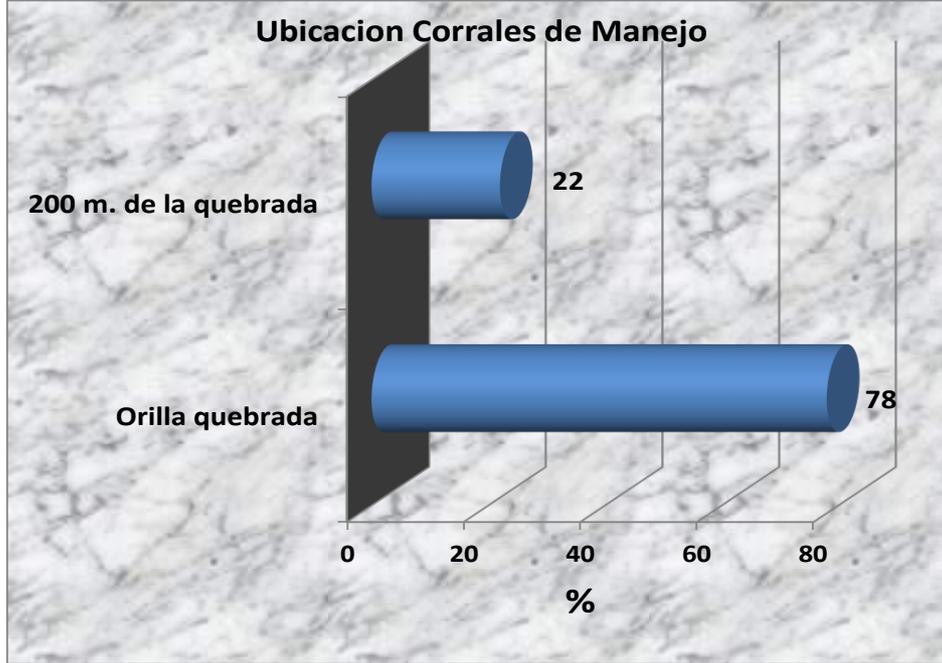
Gráfico N°16: Ubicación de corrales de manejo de los hatos ganaderos en el área de estudio

Gráfico N°16: Ubicación de corrales de manejo de los hatos ganaderos en el área de estudio.

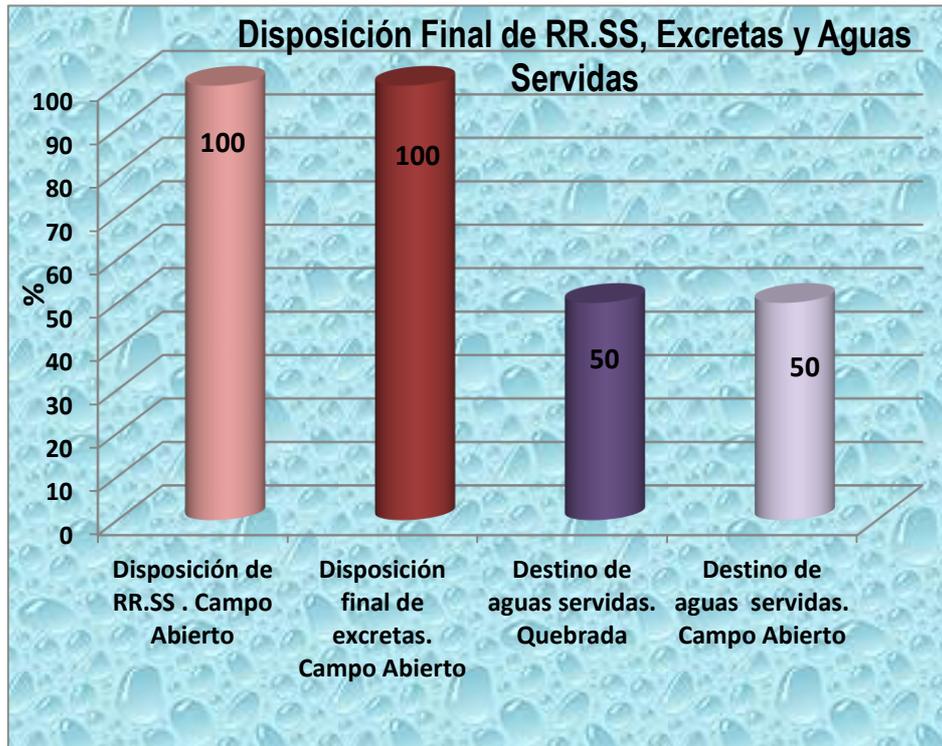
Gráfico N° 17: Disposición final de residuos sólidos, excretas y aguas servidas en el área de estudio

Gráfico N° 17: Disposición final de residuos sólidos, excretas y aguas servidas en el área de estudio.

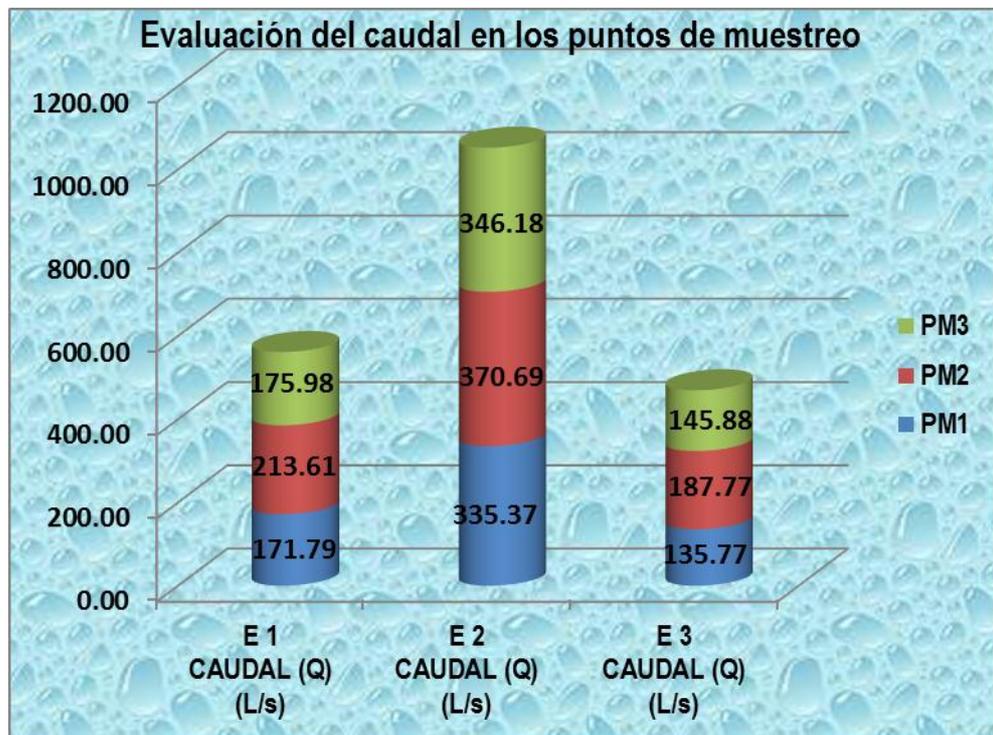
Gráfico N° 18: Resultados del caudal en los puntos de muestreo.

Gráfico N° 18: Resultados del caudal en los puntos de muestreo.

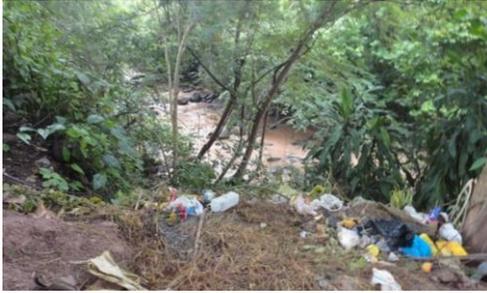
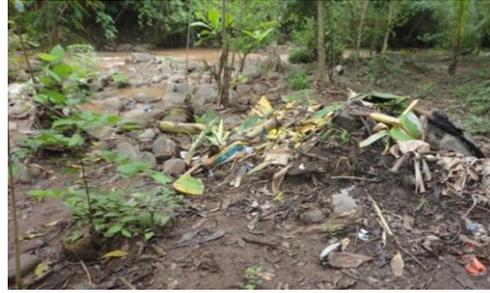
Imágenes. Disposición final de Residuos Sólidos a orilla de la quebrada Shitariyacu

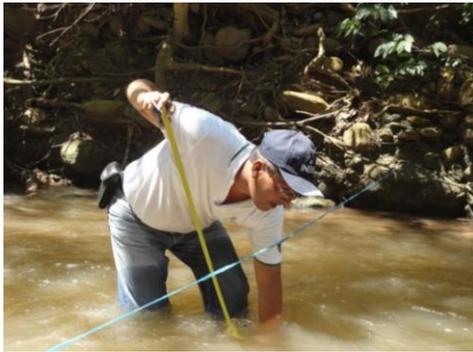
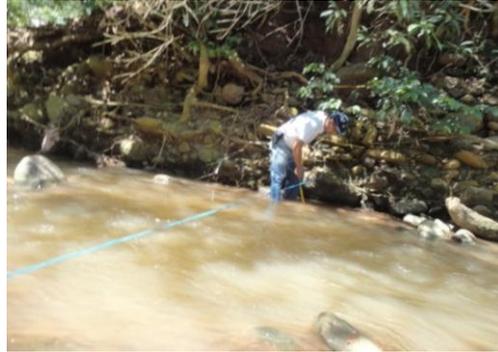
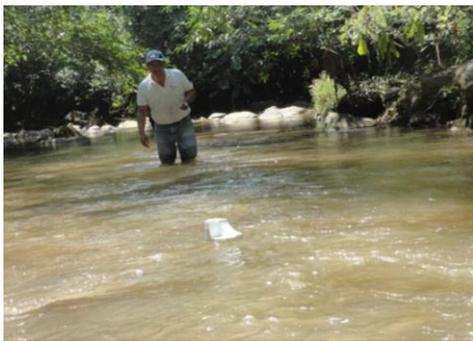
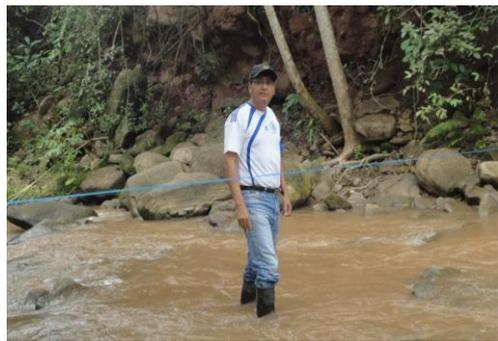
Imágenes. Determinación del caudal por el método del flotador
