**UNIVERSIDAD ALAS PERUANAS**  
**FACULTAD DE INGENIERÍA Y ARQUITECTURA**  
**ESCUELA PROFESIONAL DE INGENIERÍA CIVIL**

**TESIS**

**“EVALUACIÓN DE VIDA ÚTIL EN ESTRUCTURAS  
DE CONCRETO ARMADO AFECTADAS POR  
CORROSIÓN Y ACCIÓN DEL MEDIO AMBIENTE  
AZANGARO 2015”**

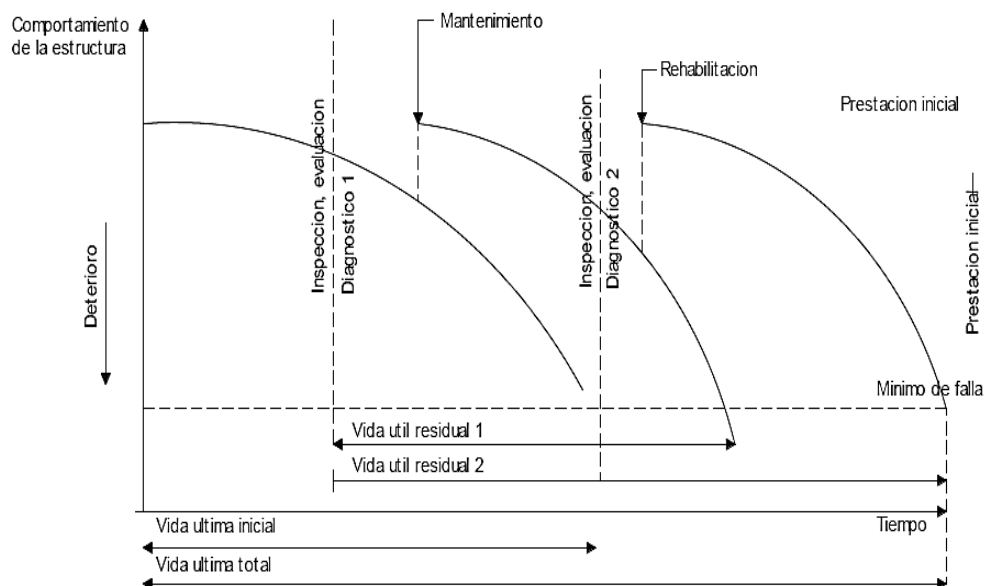
**Figura 2. 2 RELACIÓN ENTRE EL COMPORTAMIENTO DEL CONCRETO Y EL CONCEPTO VIDA ÚTIL DE LA ESTRUCTURA REPOTENCIADA MEDIANTE MANTENIMIENTO O REHABILITACIÓN.**

De otra parte, si la estructura es mantenida periódicamente (lavada y protegida) o rehabilitada, (resanada, reparada, reforzada o re-protegida), necesariamente se da origen a una nueva vida útil del proyecto, cuya extensión en el tiempo dependerá del tipo de mantenimiento o de rehabilitación efectuada, ver figura 2.2

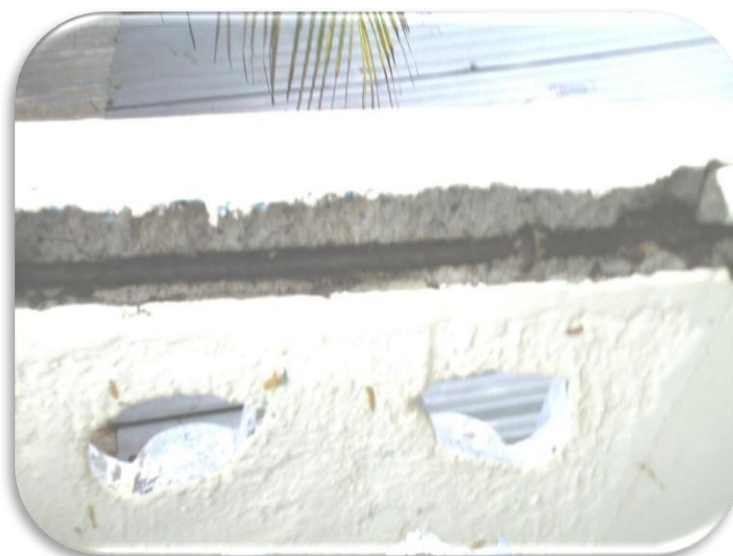
**Figura 2. 5 SINTOMAS SUPERFICIALES DE DAÑOS EN ESTRUCTURA DE CONCRETO**

durante alguna etapa de su vida útil; y otras pueden ser consecuencia de accidentes. Según el modelo presentado, las enfermedades se manifiestan mediante unos síntomas que están representados por fenómenos que exhibe el concreto, tales como: manchas, cambios de color, hinchamientos, fisuras, pérdidas de masa, u otros (figura 2.5)

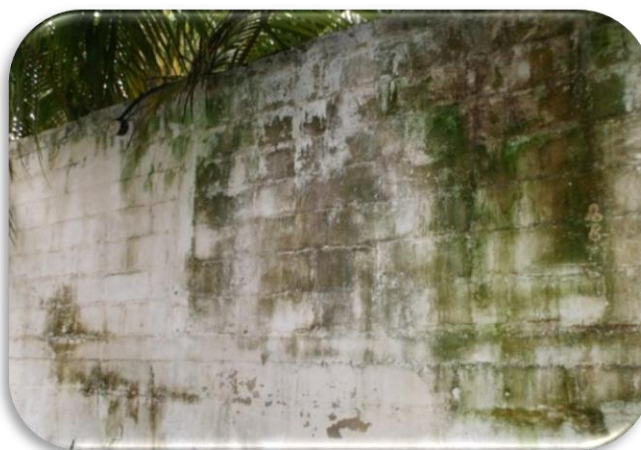
**Figura 2. 9      FACHÁDA AFECTADA EN SU APARIENCIA POR ESCURRIMIENTO DIFERENCIAL DEL AGUA LLUVIA SOBRE SU SUPERFICIE.**

En este modelo, en la figura (a) se inicia la absorción del agua en los poros superficiales del concreto; en (b), se inicia el escurrimiento de agua sobre la porción de la superficie ya saturada; en (c), ya se ha saturado totalmente la capa superficial y se inicia el lavado de la superficie; y en (d), el exceso de agua escurre libremente. (Figura 2.9)

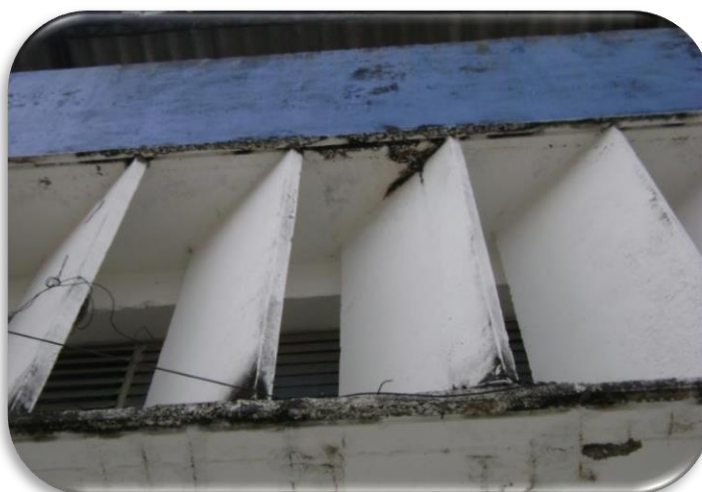
**Figura 2. 10 FACHÁDA AFECTADA EN APARIENCIA POR PRESENCIA DE CULTIVOS BIOLÓGICOS DE ORIGEN VEGETAL.**

de microorganismos, se afecta el aspecto del concreto, no sólo por las manchas y cambios de color; sino también, porque su principal efecto desfavorable es que mantienen húmeda la superficie del concreto, lo cual promueve los mecanismos de deterioro (que se estudian en este mismo capítulo) y los mecanismos de daño (que se estudian más adelante).(figura 2.10)

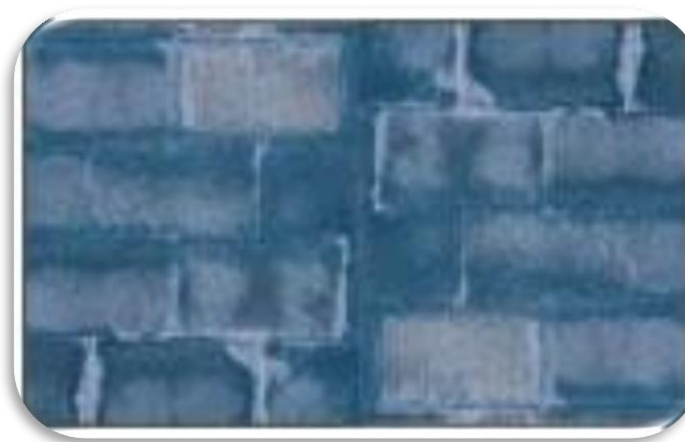
**Figura 2. 11 EFLORESCENCIA**

Por lo anterior, la eflorescencia debida al carbonato de calcio insoluble está considerada como el decolorante más serio del concreto. (figura 2.11)

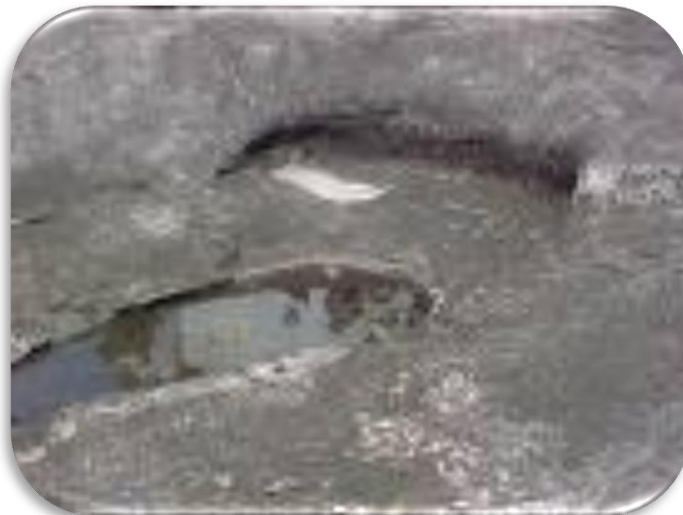
**Figura 2. 12 CONCRETO METEORIZACIÓN EN SU CAPA SUPERFICIAL**

Alteración física, mecanizada o química sufrida por el concreto bajo la acción de la intemperie (sol, viento, lluvia, u otros). Este fenómeno, desde luego está muy influenciado por los cambios en la temperatura, la

humedad y la presión (viento del medio ambiente; pero también, especialmente por la polución del mismo medio ambiente que es un factor de continuo crecimiento en los centros urbanos. (Figura 2.12)

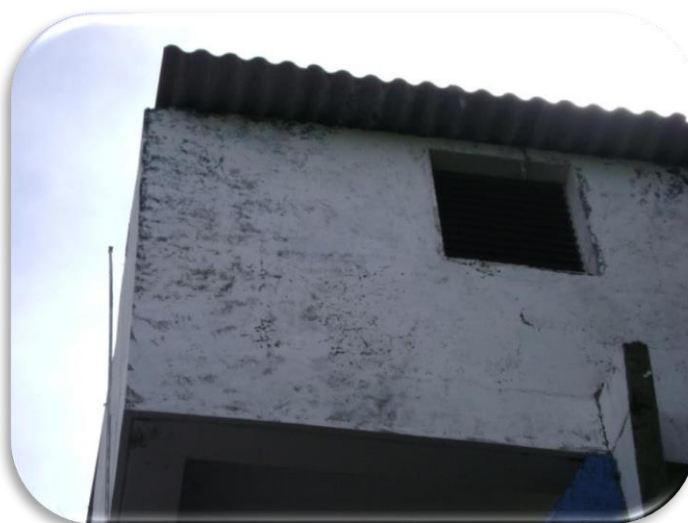
**Figura 2. 13 CONCRETO MANCHADO EN SUPERFICIAL**

Acción y efecto de quitar o amortiguar el color de una superficie de concreto, como consecuencia de la meteorización, la presencia de eflorescencias, los ciclos de asoleamiento, los ciclos de humedecimiento y secado, la acumulación de polvo, el lavado por la lluvia y/o el escurrimiento de agua. (figura 2.13)

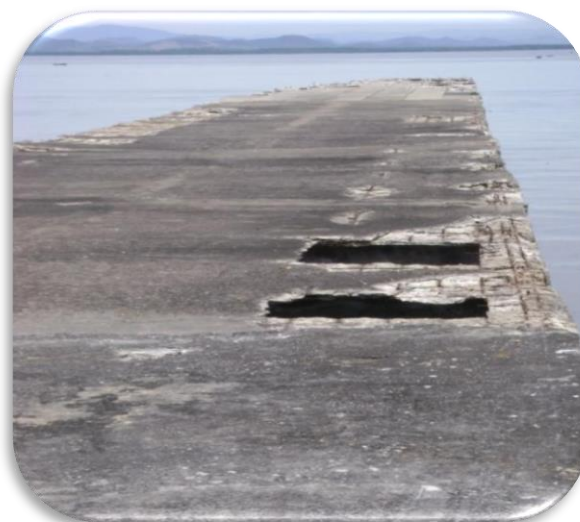
**Figura 2. 14 ASPECTO DE UN CONCRETO DETERIORADO POR EXPANSIÓN DEBIDO A ATAQUES DE SULFATOS.**

Los síntomas básicos de la expansión por ataque de sulfatos, son microfisuras y fisuras aleatorias en la masa de concreto afectada, descascaramiento, ablandamiento de la masa, pérdida de resistencia y de rigidez. En este caso, también se observa una reducción del pH del estrato acuoso de los poros superficiales, con riesgo de despasivación de la capa de recubrimiento del acero de refuerzo. (Figura 2.14)

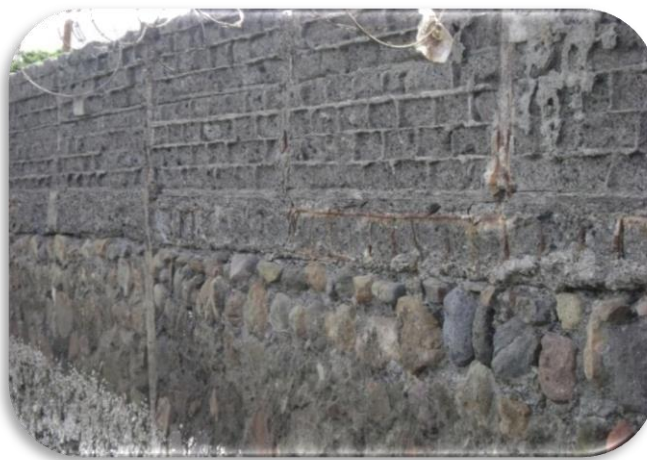
**Figura 2.15 ASPECTO DE UN CONCRETO DETERIORADO POR EXPANSIÓN**

Los síntomas básicos de la expansión por la reacción álcali-agregado, son una expansión generalizada de la masa de concreto con fracturas superficiales, profundas y aleatorias para estructuras masivas; y fracturas ordenadas para elementos delgados. (figura 2.15)

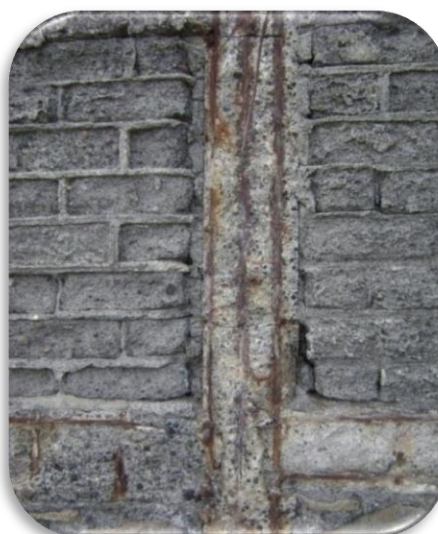
**Figura 2.16 CORROSIÓN DEL ACERO DE REFUERZO POR DESPASIVACIÓN DEL RECUBRIMIENTO.**

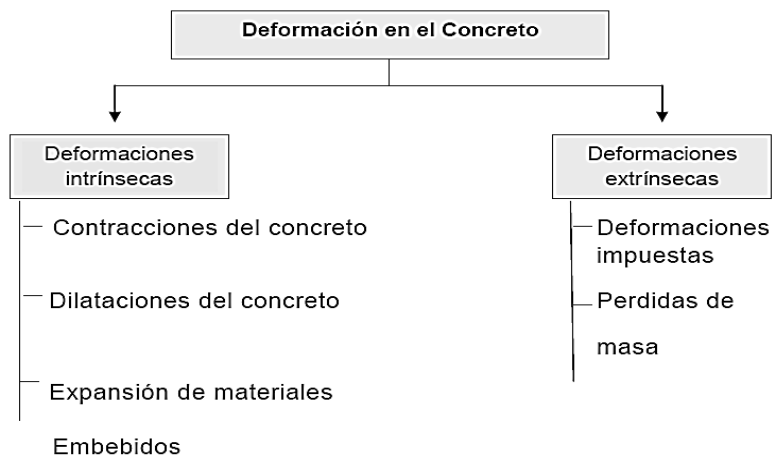
**Figura 2.17 DEFORMACIÓN DEL CONCRETO**

o extrínsecas), pueden desarrollar micofisuras, fisuras y grietas. (Figura 2.17)

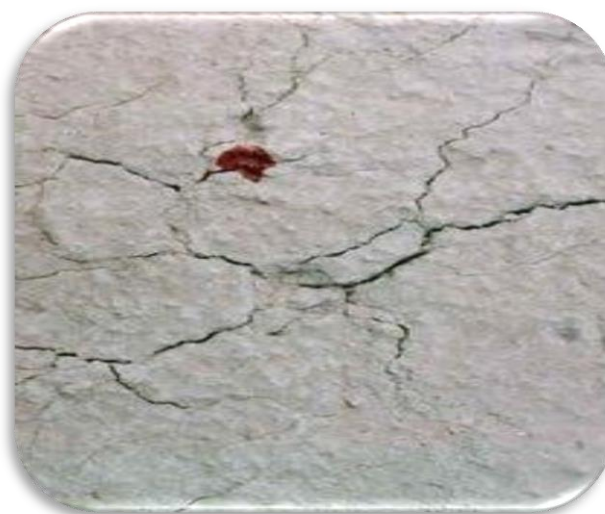
**Figura 2. 20 FISURAS EN UNA LOSA DE CONCRETO, POR VIBRACIÓN DE LA BASE, DURANTE EL FRAGUADO DEL CONCRETO.**

En otros casos, cuando el concreto ya ha sido colocado y compactado, pero se presentan vibraciones, impactos, o movimientos de la misma base (por ejemplo transito de vehículos u operaciones de excavación en zonas adyacentes o cercanas), también se pueden presentar fracturas y daños. (figura 2.20).

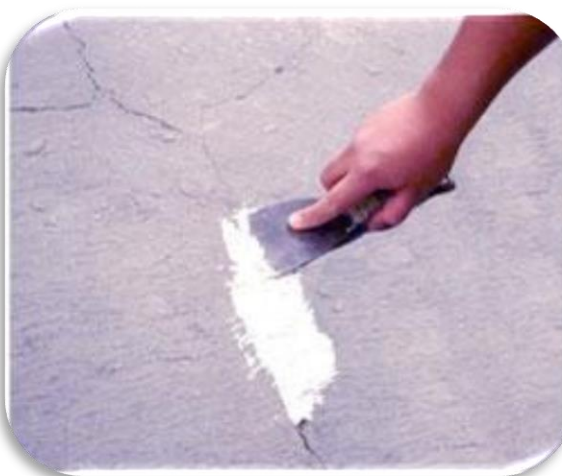
**Figura 2. 21                    GRIETAS CAPILARES O CUARTEADURAS EN UNA LOSA DE CONCRETO**

Durante el proceso de fraguado e inclusive posteriormente, las grietas capilares o cuarteaduras, que algunas veces aparecen sobre la superficie del concreto en distribución hexagonal (fisuración en mapa), se deben principalmente a procedimientos incorrectos de consolidación, acabado y curado (figura 2.21)

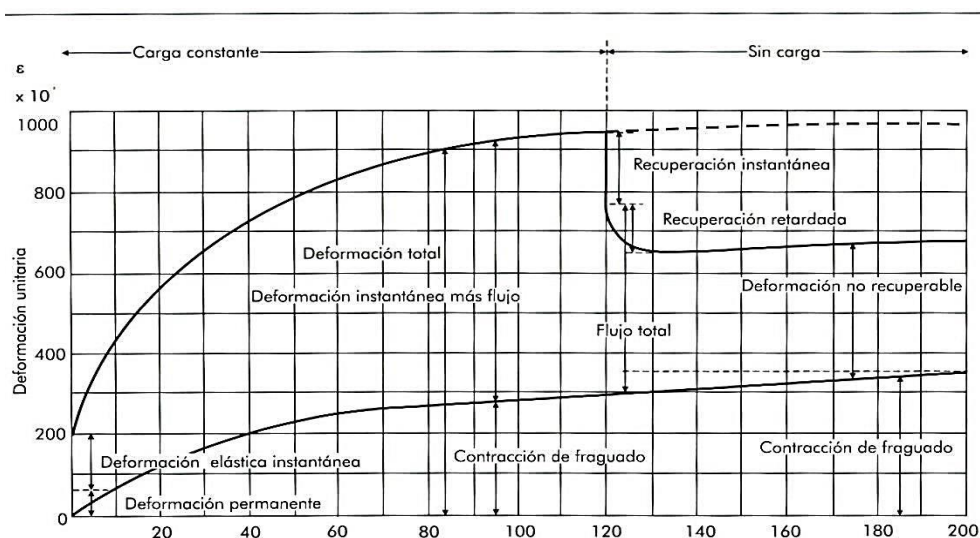
**Figura 2. 22 CURVA CARACTERISTICA DE FLUENCIA EN UN CONCRETO, A TRAVÉS DEL TIEMPO**

En esta figura, se observa que la fluencia del concreto tiene un carácter diferente al flujo plástico que exhiben los metales, pues mientras en estos, los esfuerzos producen una deformación de la estructura cristalina, la cual puede volver a su configuración original por medio de la aplicación de calor; en la fluencia del concreto, se rompen enlaces entre las partículas de cemento hidratado y entre estas y las partículas del agregado. Esta circunstancia, hace que no sea posible recuperar toda la deformación densa después de suprimir la carga aplicada a la estructura.

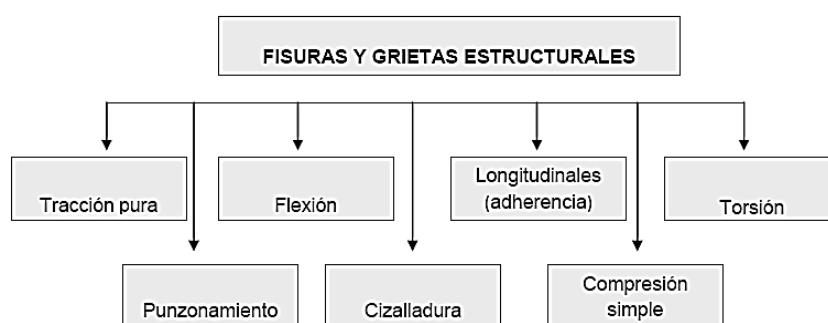
**Figura 2. 24 TIPOS DE FISURAS Y GRIETAS ESTRUCTURALES.**

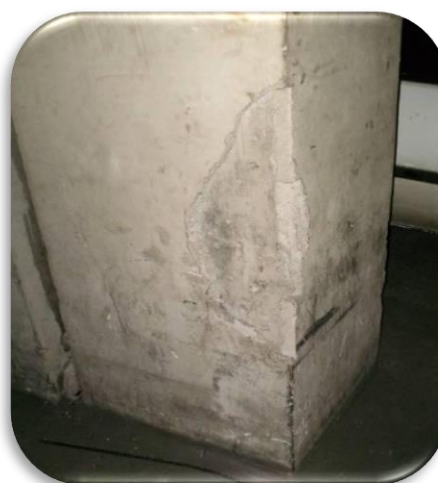
**Figura 2. 39 CARGA DE IMPACTO EN COLUMNA DE PARQUEO EJEMPLO DE DISPOSICIÓN DEL ACERO PARA CONTROL DE LA RETRACCIÓN Y LOS CAMBIOS DE VOLUMEN POR TEMPERATURA.**

Por ejemplo, para maquinaria pesada en contacto con una estructura, suele utilizarse un factor de impacto del orden del 25% del peso de la maquina. (figura 2.39)

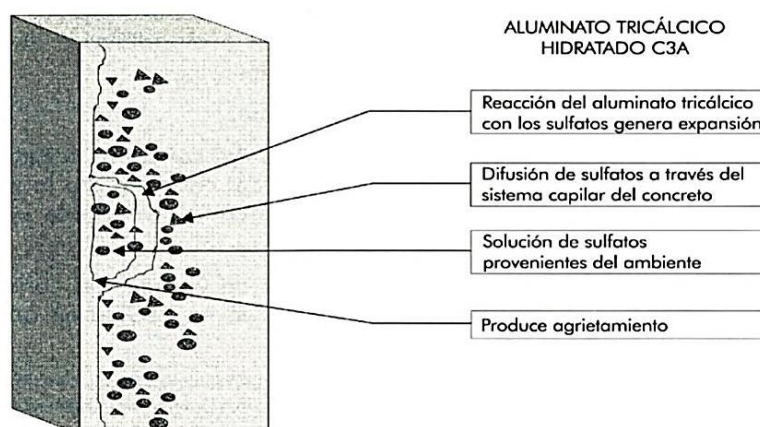
**Figura 2. 41 MECANISMOS DE DETERIORO DEL CONCRETO POR ATAQUE DE SULFATOS**

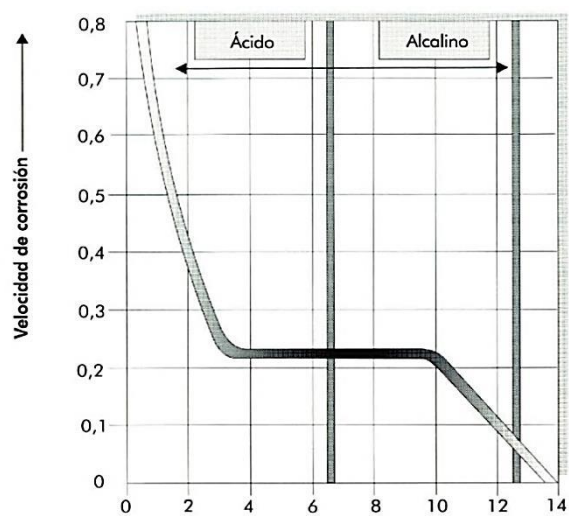
**Figura 2. 44 RELACIÓN APROXIMADA ENTRE EL PH Y LA VELOCIDAD DE CORROSIÓN**

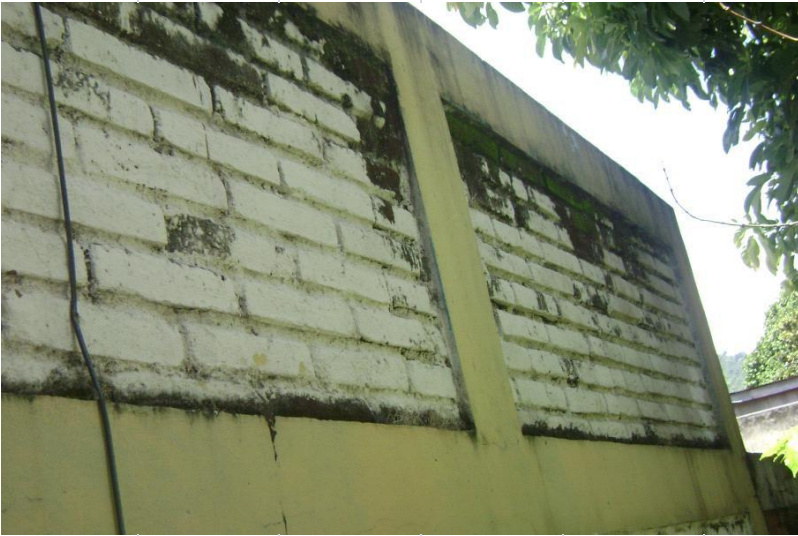
FOTO

ESQUEMA		
OBSERVACIONES: Se observan cultivos biologicos		
RESPONSABLE: ABDON YANQUI MACHACA	UBICACIÓN: AZANGARO	
FECHA DE EVALUACION: AGOSTO	PROYECTO: TESIS UAP JULIACA	
NUMERO DE FOTOGRAFIA N° 1

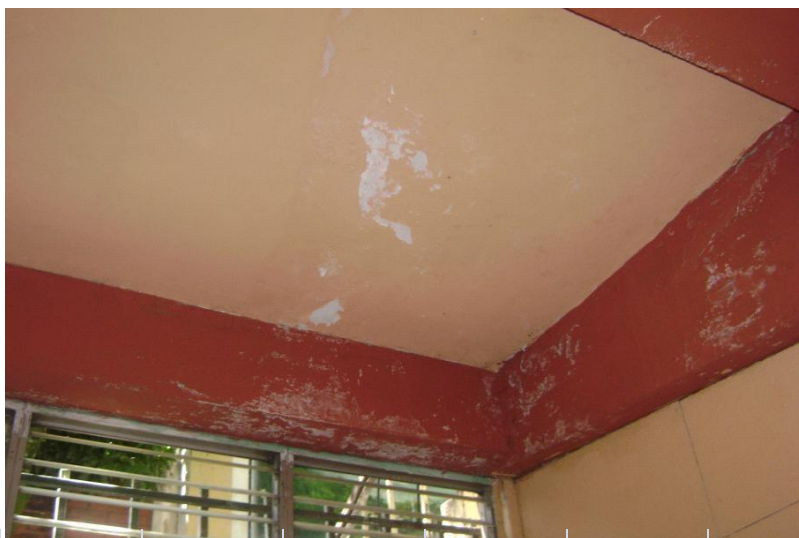
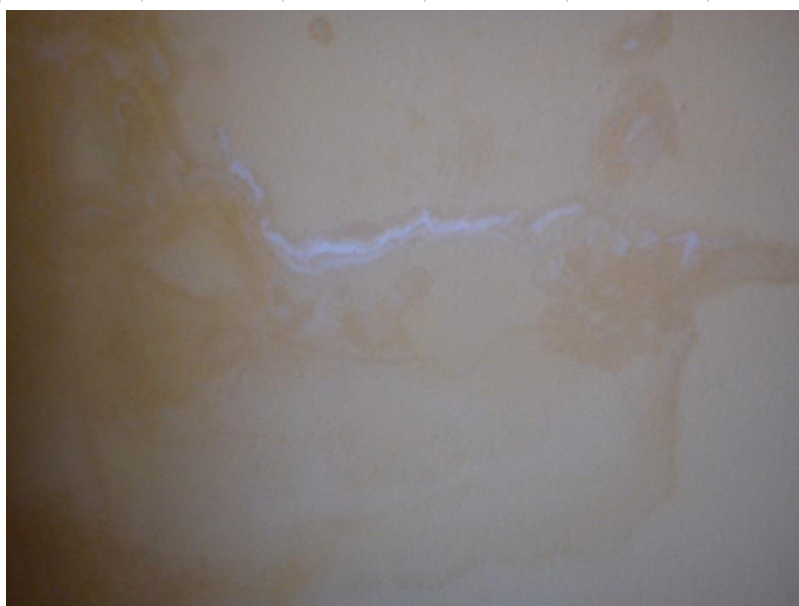
NUMERO DE FOTOGRAFIA N° 2

OBSERVACIONES: Se tiene presencia de eflorescencia la cual se pudo observar que es por la que se mantiene en la losa de entepiso la cual habia una escorrentia la cual produjo el manchado de la superficie dandole un aspecto blanco.

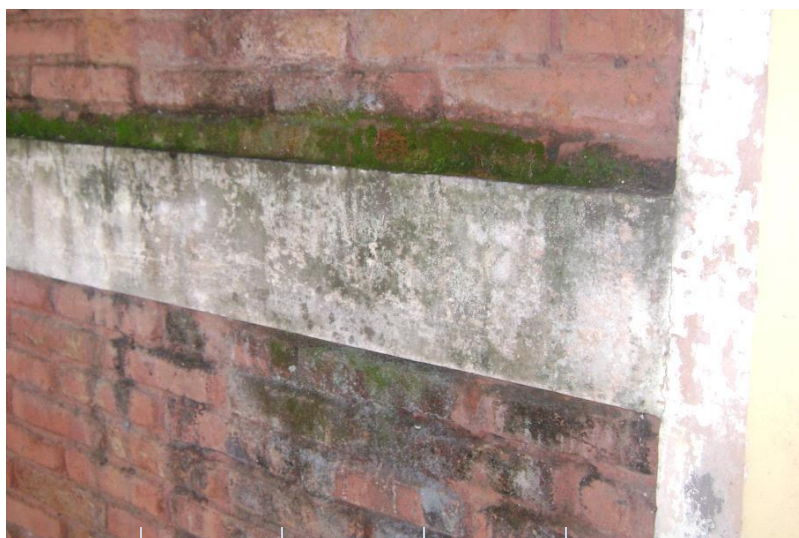
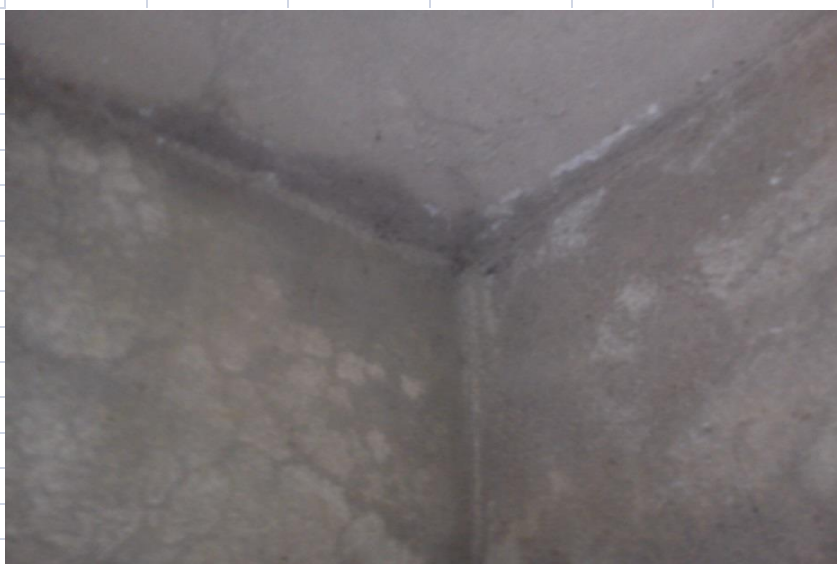
NUMERO DE FOTOGRAFIA N° 3

OBSERVACIONES: Se puede observar el efecto que ha provocado la humedad en la pared por la presencia de humedad, la condición de temperatura y el estado de la presión en que se encuentra la estructura.

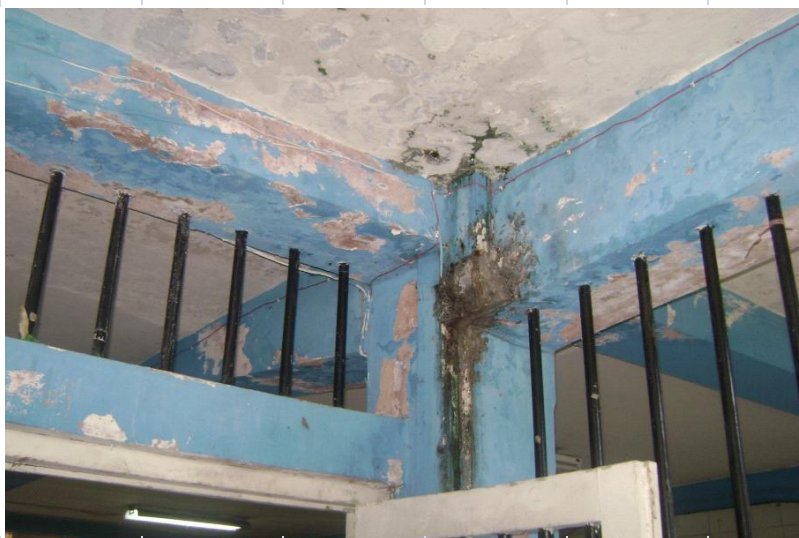
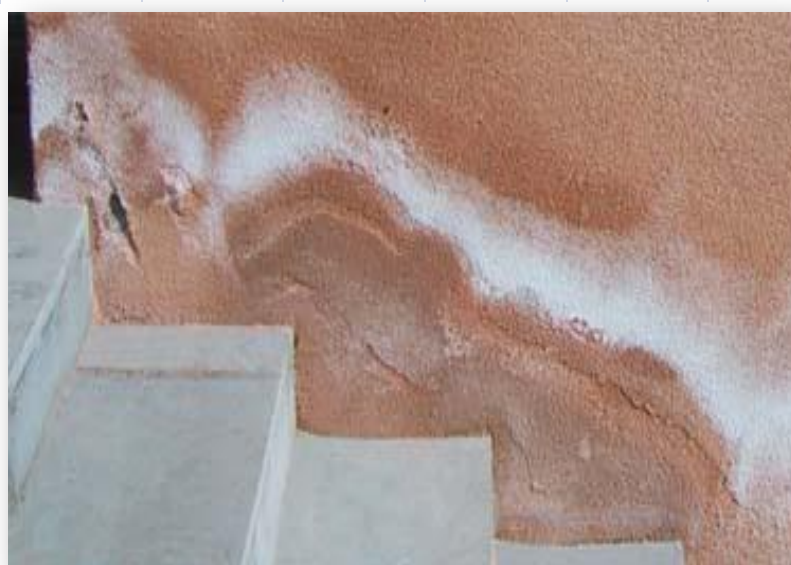
NUMERO DE FOTOGRAFIA N° 4

OBSERVACIONES: Como se puede observar el daño en la estructura como es la decoloracion y el Manchado en la superficie de la edificacion.

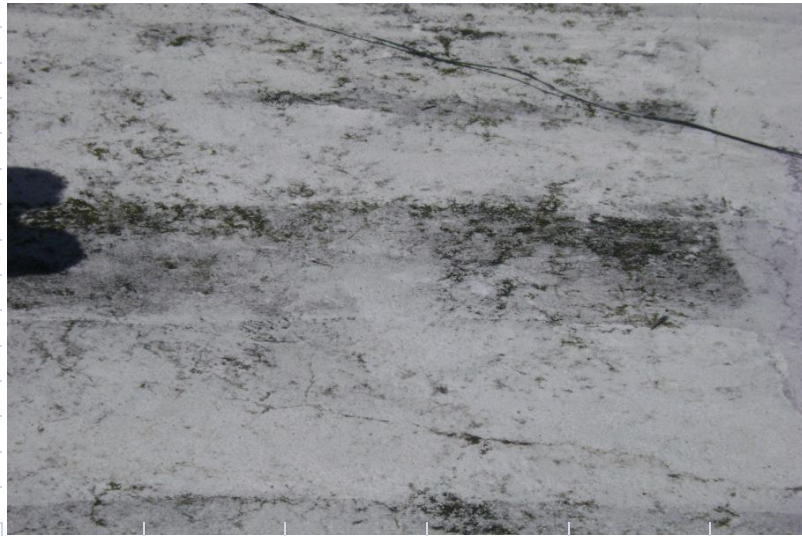
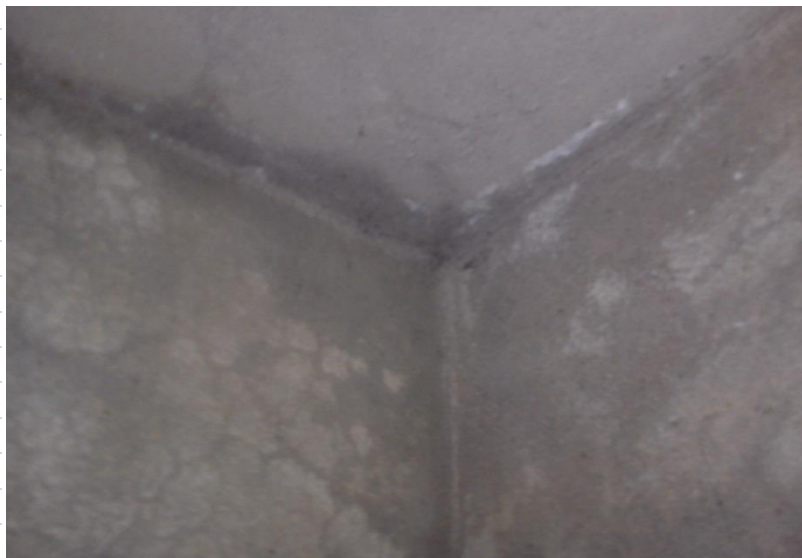
NUMERO DE FOTOGRAFIA N° 5

OBSERVACIONES: Se encuentran manchas en la losa de entrepiso.

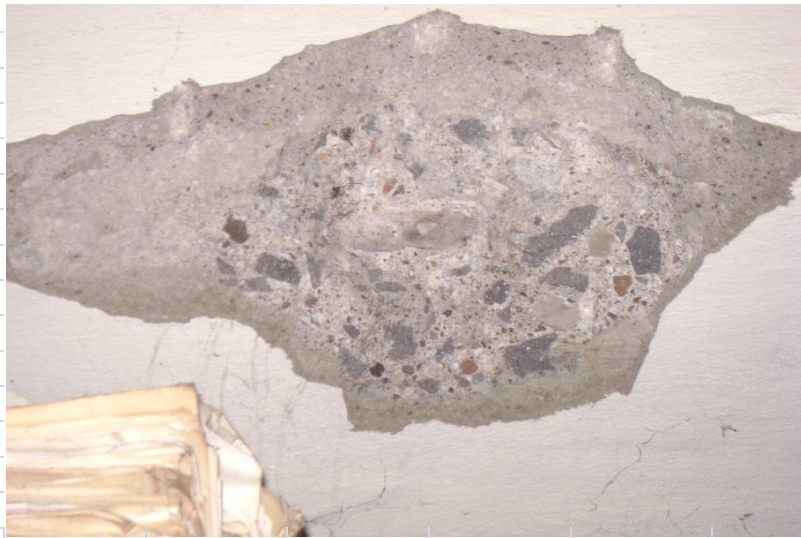
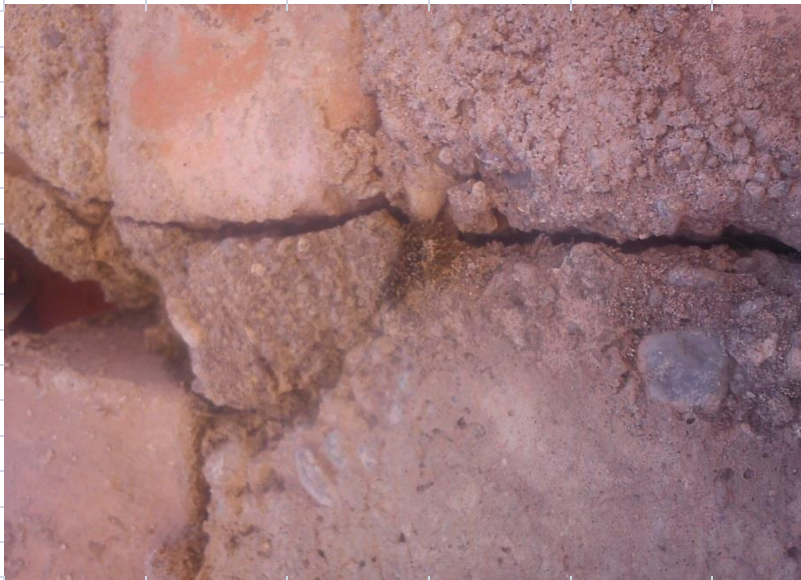
NUMERO DE FOTOGRAFIA N° 6

OBSERVACIONES: fractura del concreto por consecuencia del aumento del volumen del mismo.

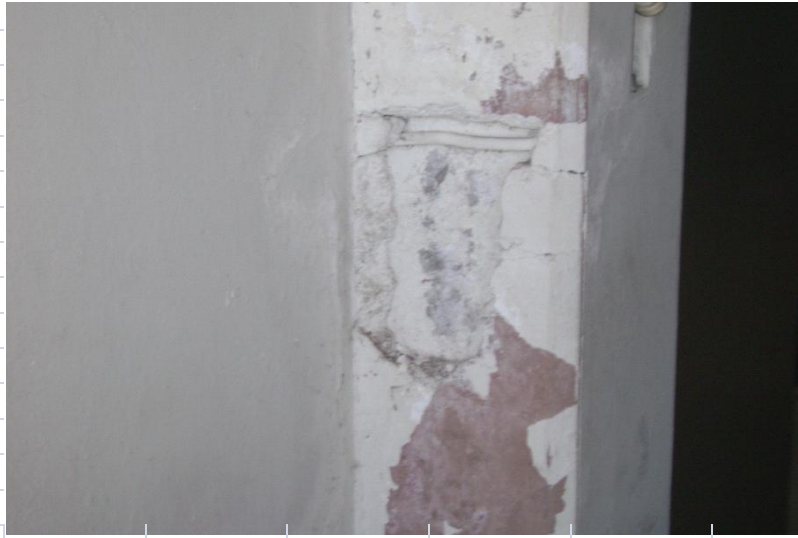
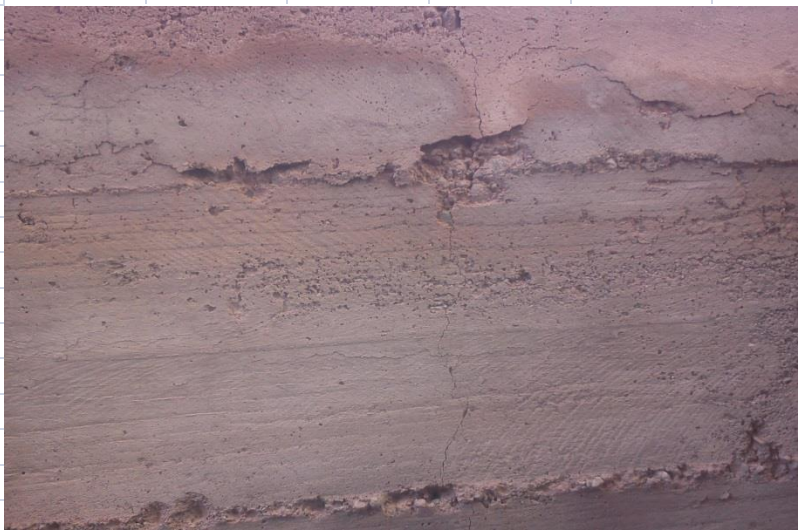
OBSERVACIONES: Se observa la expansion de concreto, descascamiento.

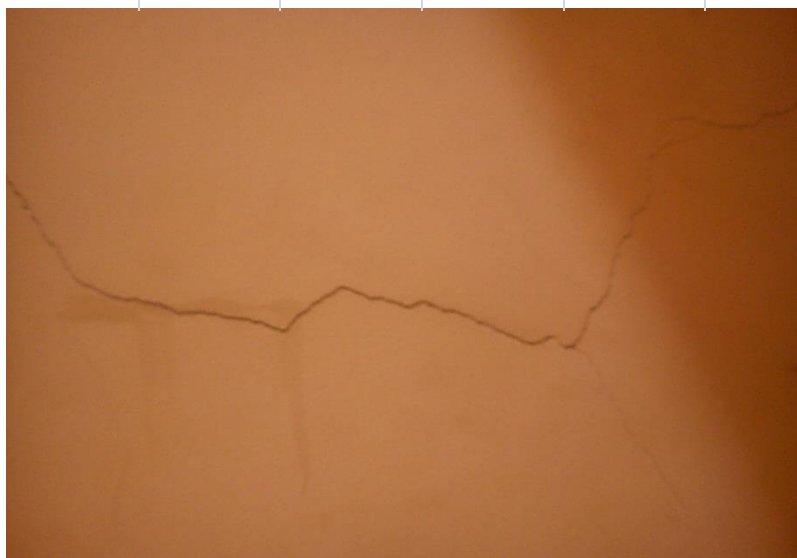
NUMERO DE FOTOGRAFIA N° 8

OBSERVACIONES: Existencia de grietas por cortantes debido a las cargas puntuales que afecta esa seccion, esto obedece a un esfuerzo combinado de cortante y flexión ya que atrabiesa todo el espesor del

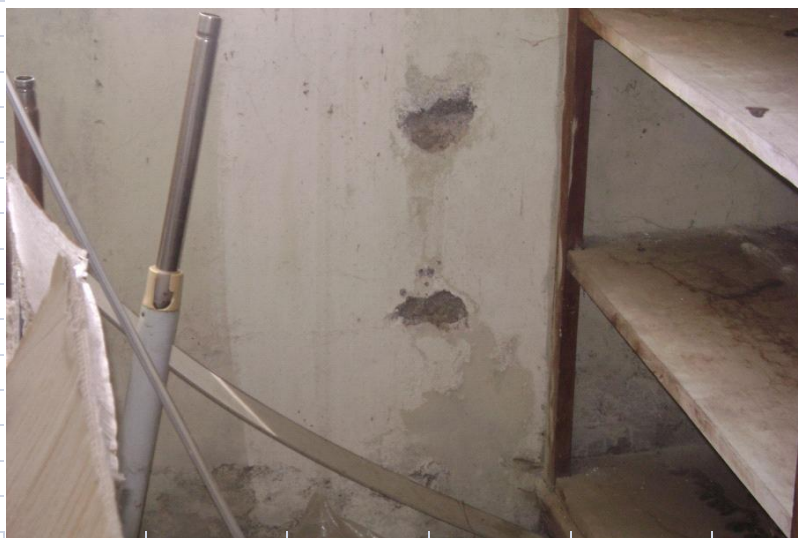
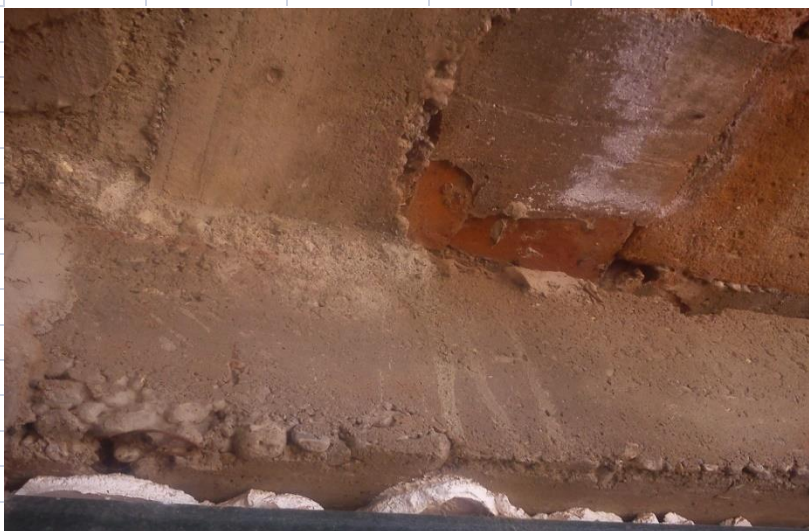
NUMERO DE FOTOGRAFIA N° 9

OBSERVACIONES: Se observa la distorsion en la estructura.

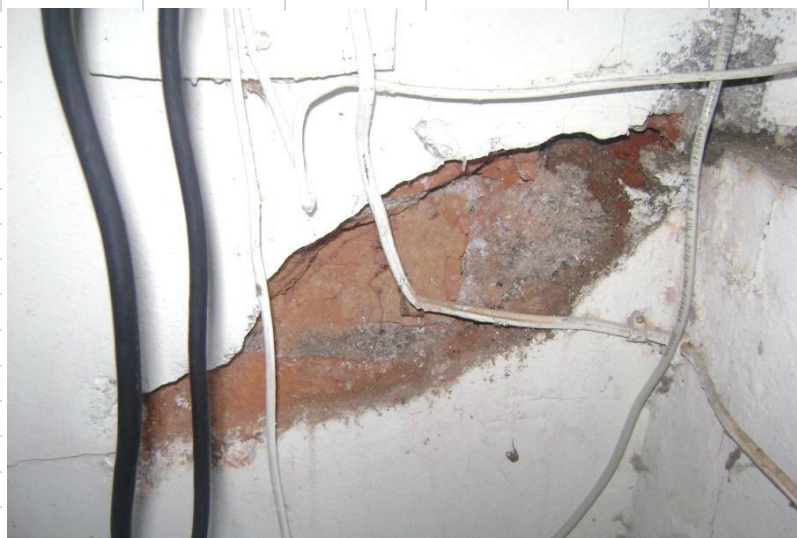
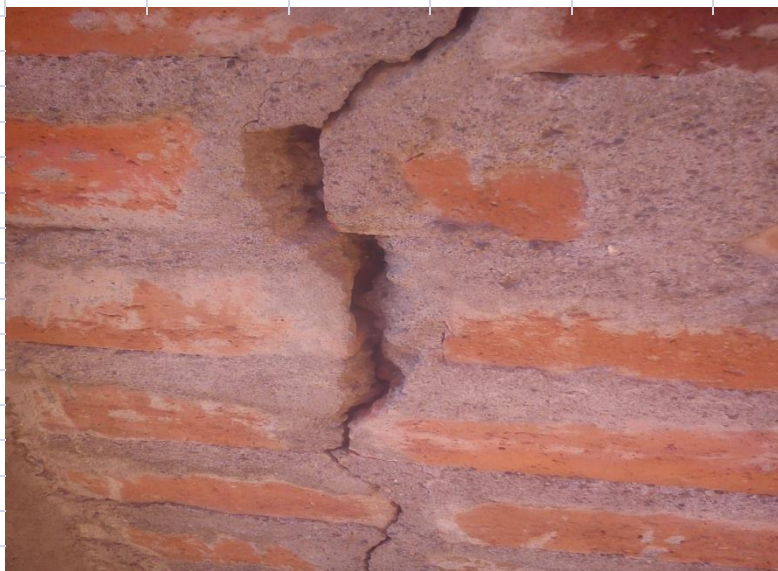
OBSERVACIONES: Hay descascaramiento del mortero.
