**FACULTAD DE INGENIERÍA Y ARQUITECTURA  
ESCUELA PROFESIONAL DE INGENIERÍA CIVIL**

**TESIS**

**EVALUACIÓN DEL MANTENIMIENTO DEL PAVIMENTO DE LA  
AVENIDA ARENALES DESDE EL CRUCE CON LA CALLE  
CHOTA HASTA LA ANTIGUA PANAMERICANA SUR,  
PROVINCIA DE ICA, 2017.**

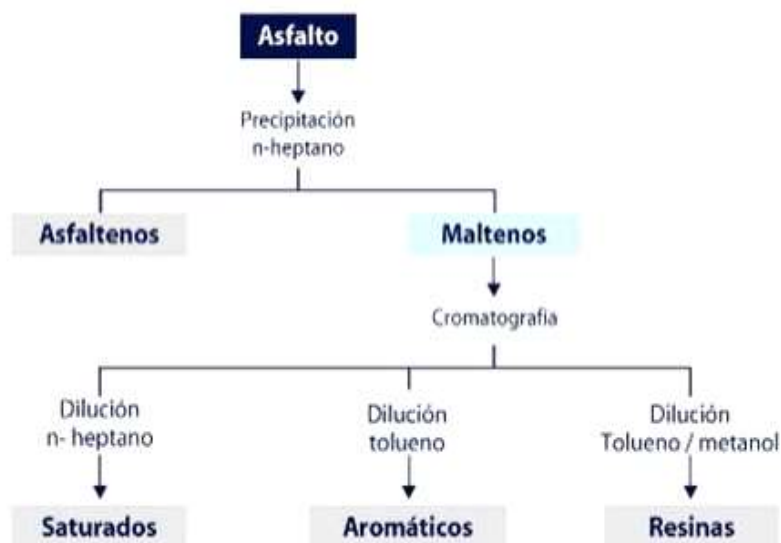
Son estructuras complejas de compuestos aromáticos de color negro o marrón que contienen además del carbón otros elementos químicos tales como nitrógeno, azufre, oxígeno, en general, son compuestos polares, de alto peso molecular.

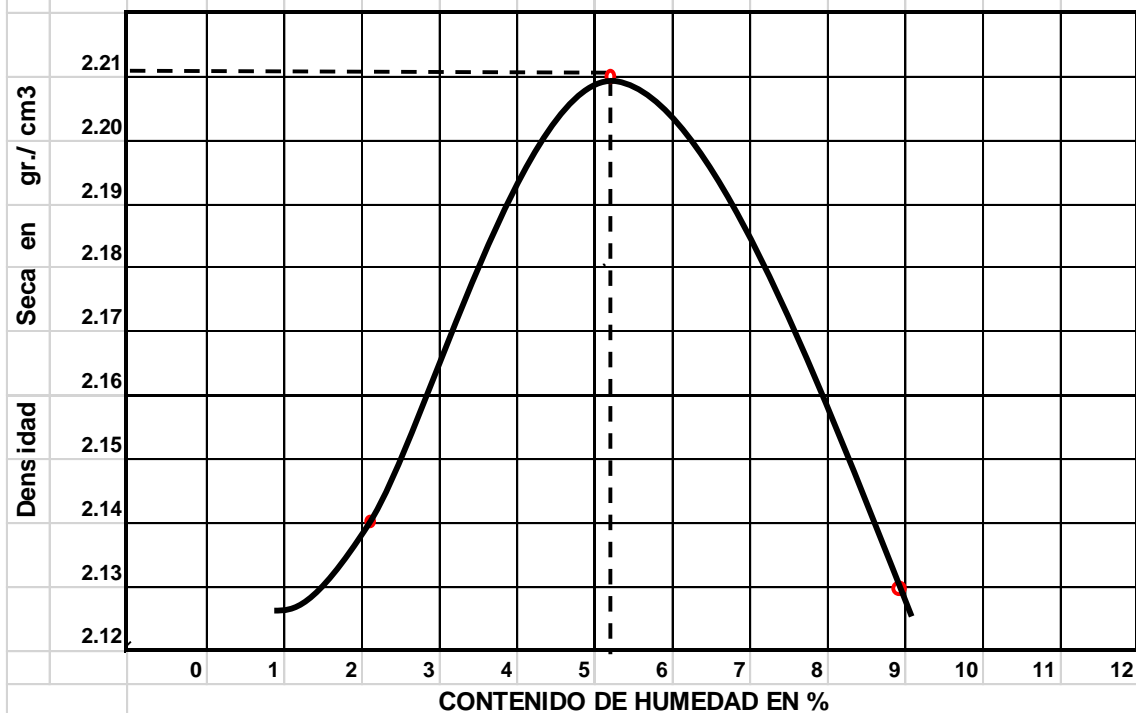
## ENSAYO DE COMPACTACION

## CONTENIDO DE HUMEDAD

Frasco	No.	1	2	3
1 Peso frasco + suelo húmedo	gr.	388.00	425.00	397.40
2 Peso frasco+peso suelo seco	gr.	377.80	402.36	365.00
3 Peso agua contenido (1 - 2)	gr.	10.20	22.64	32.40
4 Peso del frasco	gr.	42.50	38.00	40.60
5 Peso del suelo seco (2 - 4)	gr.	335.30	364.36	324.40
6 Contenido de humedad(3/5x100)	%	3.04	6.21	9.99
<b>Máxima Densidad seca :</b>		<b>2.21 grs/c.c.</b>		<b>Optimo contenido de humedad :</b>
				<b>6.21 %</b>
