**FACULTAD DE INGENIERIA Y ARQUITECTURA
ESCUELA PROFESIONAL DE INGENIERIA CIVIL**

TESIS

**PERCEPCION DE LOS USUARIOS DE LOS PAVIMENTOS EN LA
URBANIZACION SAN MIGUEL EN EL DISTRITO DE ICA, AÑO 2017**

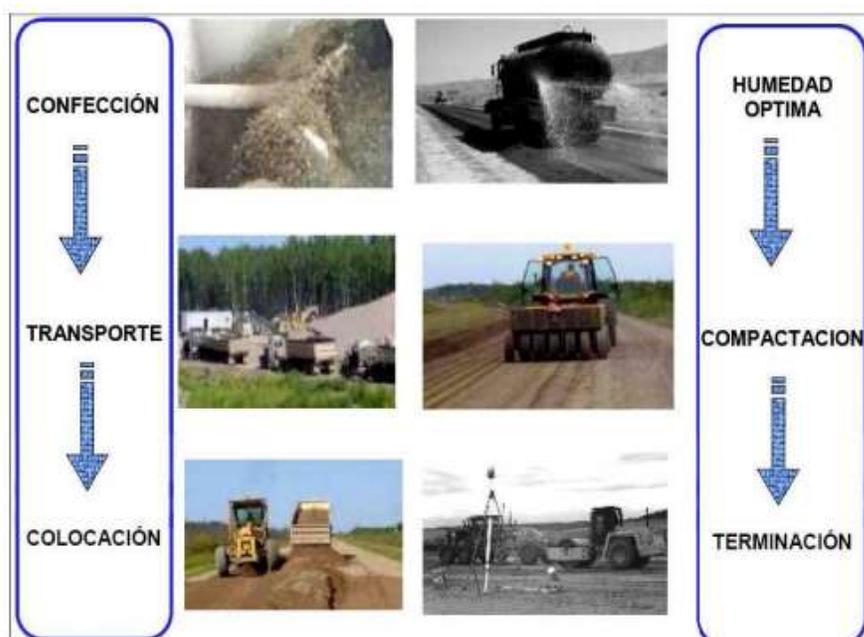
Figura N° 03: Etapas para la preparación de la base

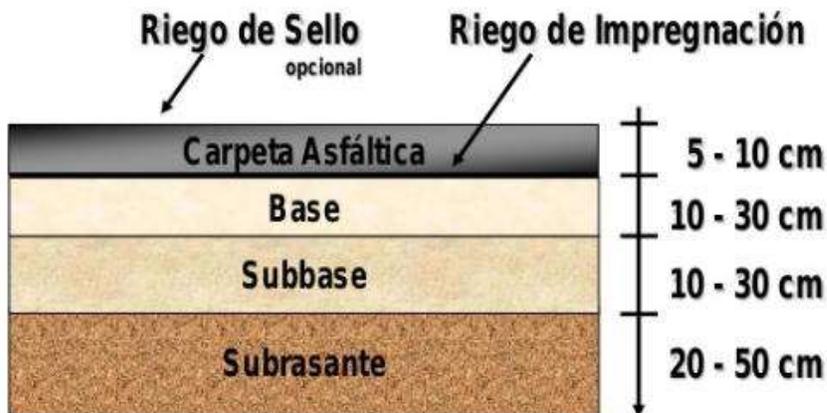
Figura N° 04: Elemento que integran el pavimento

Se emplean normalmente sub-bases granulares constituidas por materiales cribados o de trituración parcial, suelos estabilizados con cemento, etc.

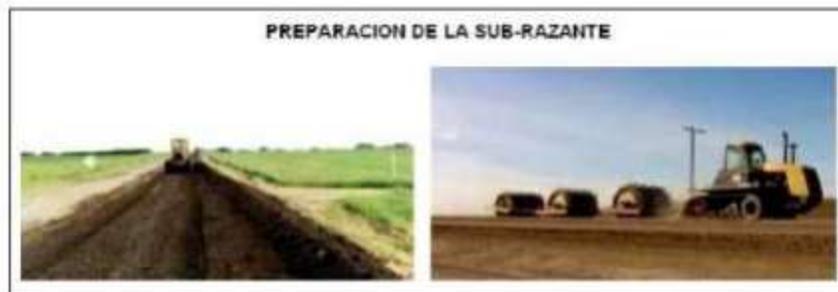
Figura N° 05: Preparación de la Sub - rasante

Esta capa debe ser capaz de resistir los esfuerzos que le son transmitidos por el pavimento. Interviene en el diseño del espesor de las capas del pavimento e influye en el comportamiento del pavimento. Proporciona en nivel necesario para la sub-rasante y protege al pavimento conservando su integridad en todo momento, aún en condiciones severas de humedad, proporcionando condiciones de apoyo uniformes y permanentes. Con respecto a los materiales que constituyen la capa sub-rasante, necesariamente deben utilizarse suelos compactables y obtener por lo menos el 95% de su grado de compactación.

Etapas para la preparación de la subrasante

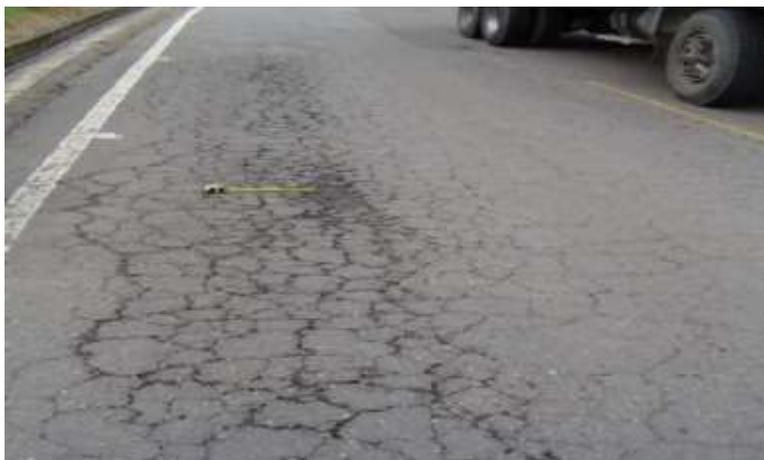
Figura N° 06

Es un conjunto de grietas conectadas con modelos anormales, generalmente ubicadas en zonas donde hay repeticiones de carga. La fisuración tiende a iniciarse en el fondo de las capas asfálticas, donde los esfuerzos de tracción son mayores bajo la acción de cargas, en donde desarrollan un parecido con la piel de cocodrilo. Este tipo de daño no es común en carpetas asfálticas colocadas encima de los suelos de mezcla.

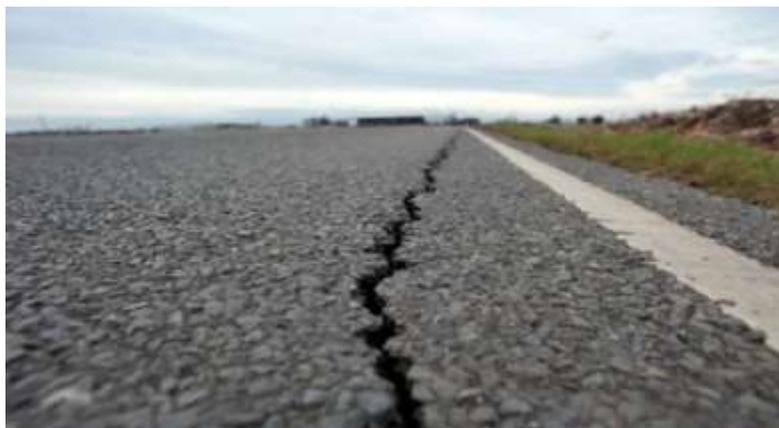
Figura N° 08

Son grietas con tendencia longitudinal a semicircular ubicadas cerca del borde de la calzada, se presentan generalmente por la ausencia de berma o por la diferencia de nivel de la berma y la calzada. Generalmente se ubican dentro de una franja paralela al borde, con ancho hasta 0,60 m2.

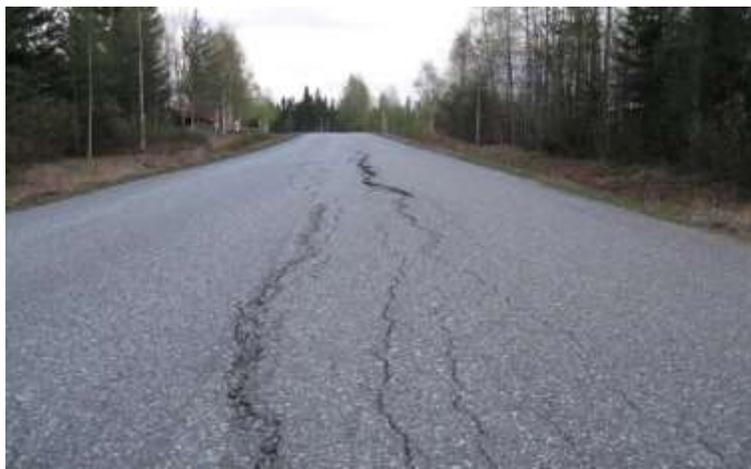
Figura N° 09

encuentran en zonas sujetas a carga pueden estar relacionadas con problemas de fatiga de toda la estructura o de alguna de sus partes.

- Rigidización de la mezcla asfáltica por pérdida de flexibilidad debido a un exceso de filler, o al envejecimiento del asfalto, ocurre ante bajas temperaturas o gradientes térmicos altos (generalmente superiores a 30°).
- Reflexión de grietas de las capas inferiores, generadas en materiales estabilizados o por grietas o juntas existentes en placas de hormigón hidráulico inferiores.

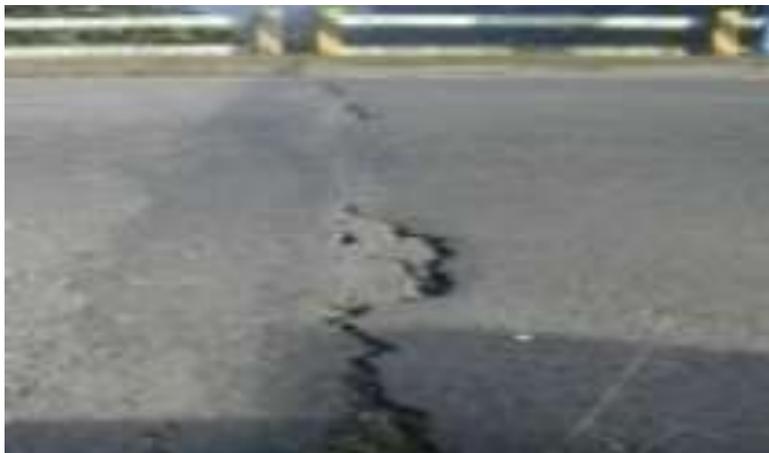
Figura N° 10

Este tipo de daño ocurre cuando existe una capa de pavimento asfáltico sobre placas de pavimento rígido; estas fisuras aparecen por la proyección en superficie de las juntas en dichas placas, en cuyo caso presentan un patrón regular, o también cuando hay grietas en el pavimento rígido que se han reflejado hasta aparecer en la superficie presentando un patrón irregular.

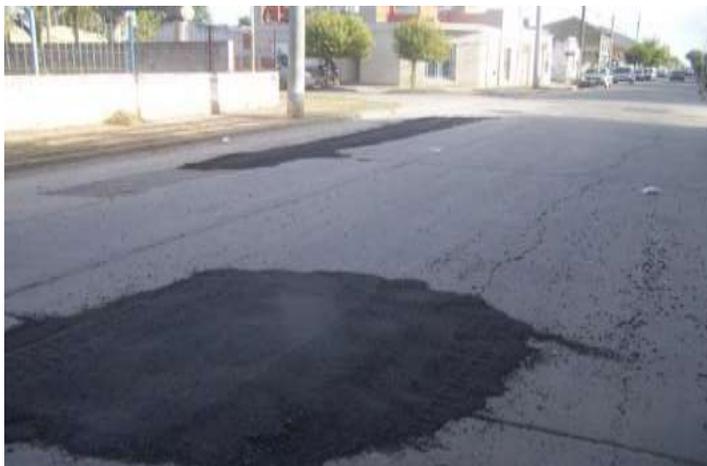
Figura N° 11

Los parches corresponden a áreas donde el pavimento original fue removido y reemplazado por un material similar o diferente, ya sea para reparar la estructura (a nivel del pavimento asfáltico o hasta los granulares) o para permitir la instalación o reparación de alguna red de servicios (agua, gas, etc.)

- Procesos constructivos deficientes.
- Sólo se recubrió la zona deteriorada sin solucionar las causas que lo originaron.
- Deficiencias en las juntas.
- Retoques estructurales escasos para el grado de solicitudes y particularidades de la subrasante.
- Mala construcción del parche (base insuficientemente compactada, mezcla asfáltica mal diseñada).

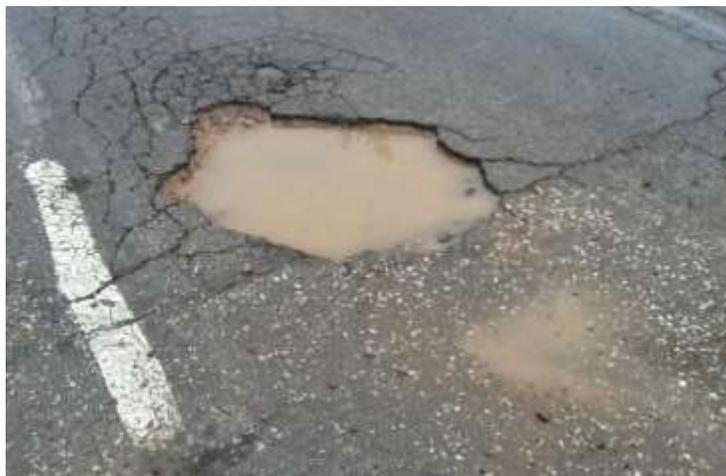
Cavidad, normalmente redondeada, que se forma al desprenderse mezcla asfáltica. Para considerarla como bache al menos una de sus dimensiones un mínimo debe tener de 150 mm. **Figura N° 12**

- Suelo constituido deficiente para el grado de solicitudes y peculiaridades de la subrasante.
- Drenaje impropio o deficiente.
- Defecto de construcción.
- Derrame de solventes (bencina, aceite, etc.) o quema de componentes encima del suelo.

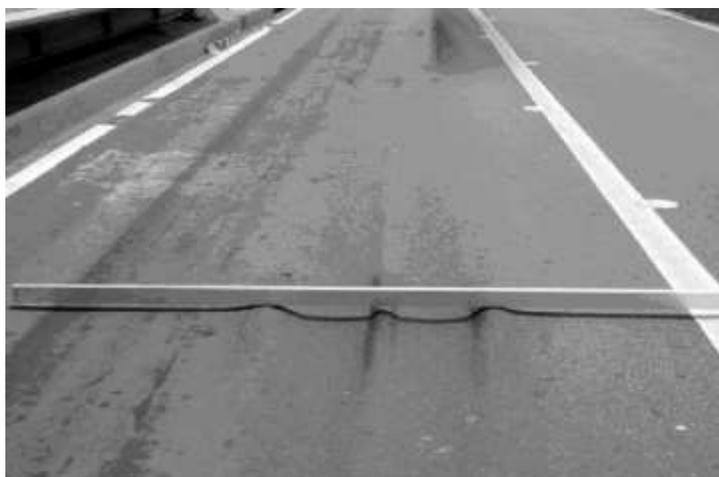
Figura N° 13

Es un hoyo del área ubicada encima del recorrido del neumático de los coches. Con frecuencia se encuentra acompañado de una elevación de las áreas adyacentes de la zona deprimida y de fisuración. Un Ahuellamiento significativo puede llevar a la falla estructural del pavimento y posibilitar el hidroplaneo por almacenamiento de agua.

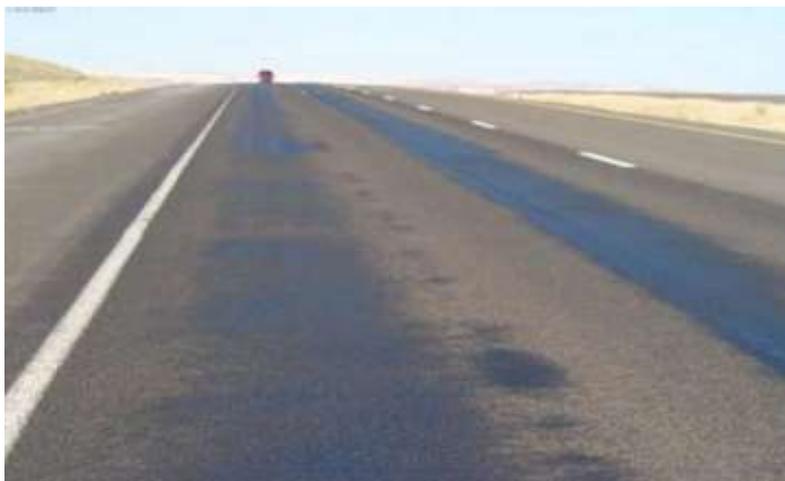
Figura N° 15

Este tipo de daño se presenta con una película o afloramiento del ligante asfáltico encima de la parte exterior del suelo comúnmente brillante, resbaladiza y usualmente pegajosa. Es un procedimiento que puede llegar a afectar la resistencia al deslizamiento.

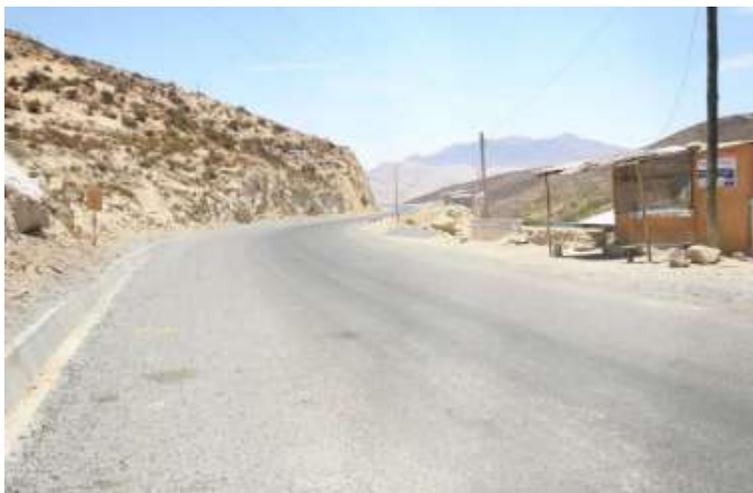
Figura N° 16

Corresponde al deterioro del pavimento ocasionado principalmente por la acción del tránsito, agentes abrasivos o erosivos. Se presenta como pérdida del ligante y mortero. Suele encontrarse en las zonas por donde circulan los coches. Este daño provoca aceleración del deterioro del pavimento por acción del medio ambiente y del tránsito.

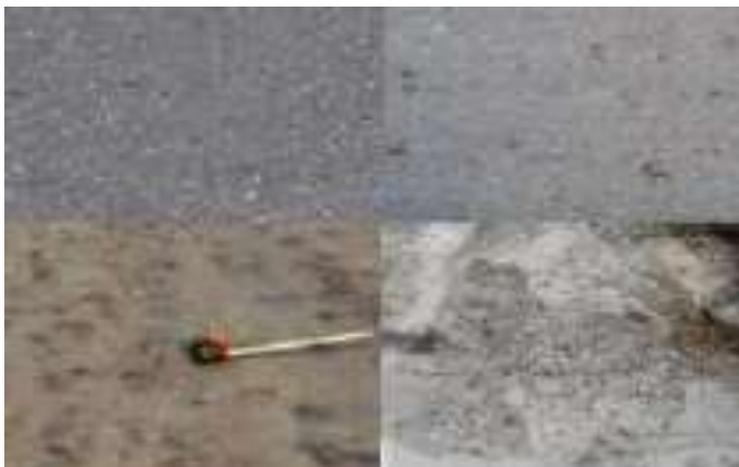
Figura N° 17

en tratamientos superficiales, caso en el que pueden aparecer estrías en la dirección del riego y debe ser reportado como surcos.

- Aplicación irregular del ligante en tratamientos superficiales.
- Dificultades de soldadura en medio de adherido y betún de Judea.
- Uso de agregados contaminados con finos o agregados muy absorbentes.
- Aguacero en el transcurso de la diligencia o el forjado del ligante pavimento.
- Fortaleza importante del pavimento.
- Deficiencia de compactación de la carpeta asfáltica.
- Contaminación de la capa de rodadura con aceite, gasolina y otros.

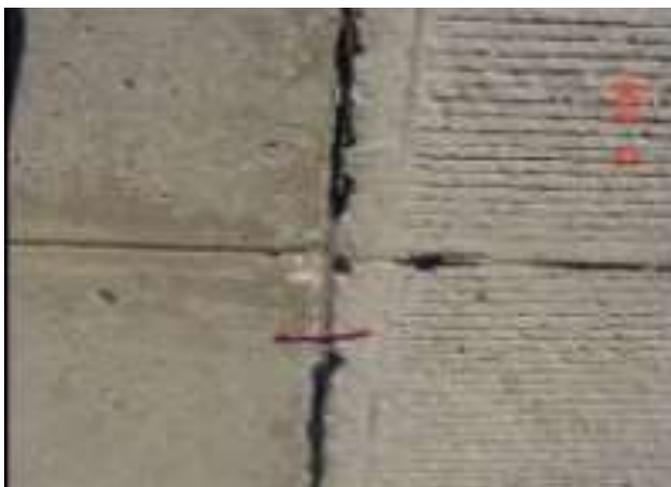
Figura N° 19

Se refiere a cualquier condición que posibilite la acumulación de material en las juntas o permita una significativa infiltración de agua. La acumulación de material incompresible impide el movimiento de la losa, posibilitando que se produzcan fallas, como levantamiento o deterioramiento de juntas.

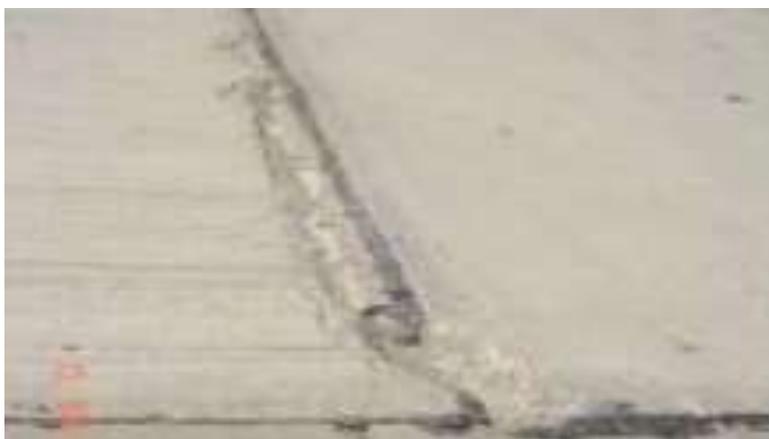
Figura N° 20

Rotura, fracturación o desintegración de los bordes de las losas dentro de los 0.50 metros de una junta o una esquina y generalmente no se extiende más allá de esa distancia. Además, no se extiende verticalmente a través de la losa, sino que interceptan la junta en ángulo.

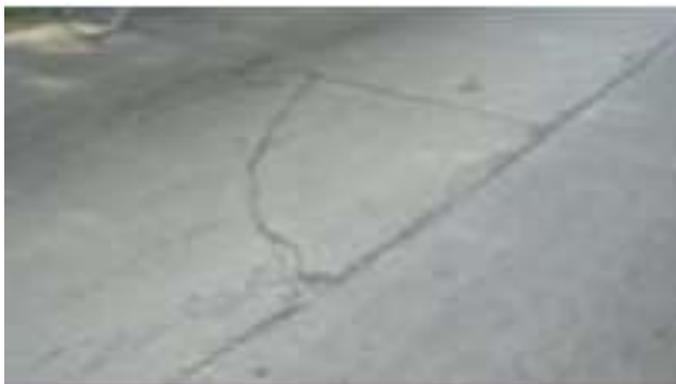
Figura N° 21

Es una fisura que intercepta la junta o borde que delimita la losa a una distancia menor de 1.30 m a cada lado medida desde la esquina. Las fisuras de esquina se extienden verticalmente a través de todo el grosor de la placa de hormigón.

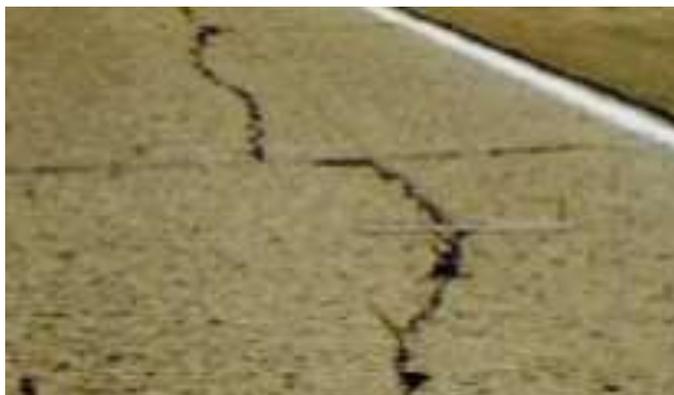
Figura N° 22

Fracturamiento de la losa que ocurre aproximadamente paralela al eje de la carretera, dividiendo la misma en dos planos.

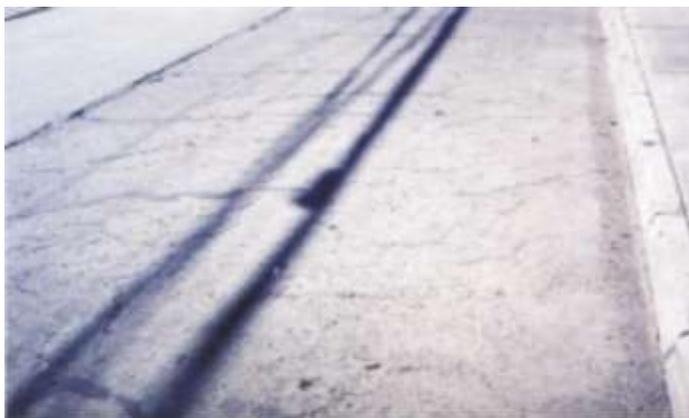
Figura N° 24

a la superficie del concreto. Las mismas que tienden a interceptarse en ángulos de 120°.

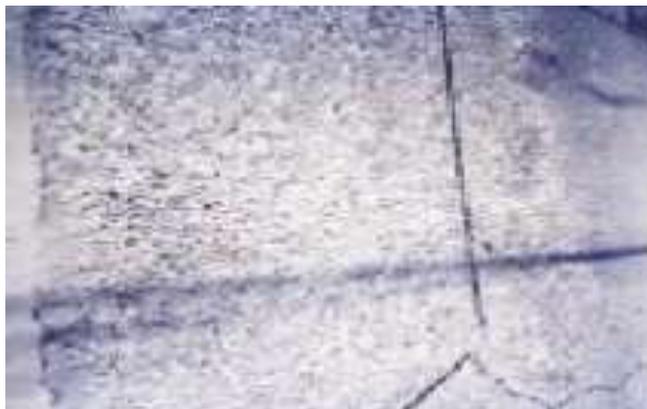
Figura N° 25

Progresiva desintegración de la superficie del pavimento por pérdida de material fino desprendido de matriz arena cemento del hormigón, provocando una superficie de rodamiento rugosa y eventualmente pequeñas cavidades.

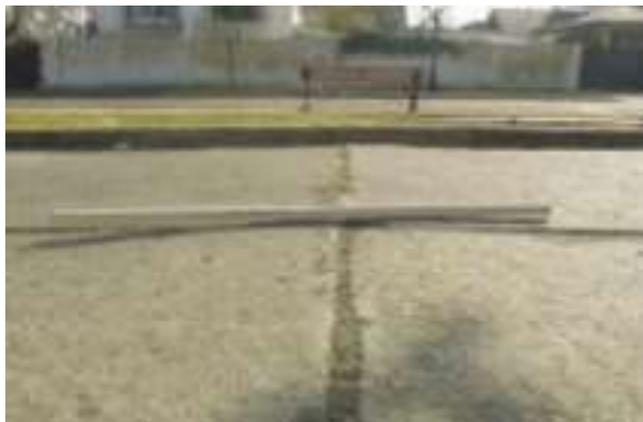
Figura N° 27

Sobre – aumento abrupto de la parte exterior del suelo, situada comúnmente en sitios adyacentes a una junta o grieta transversal.

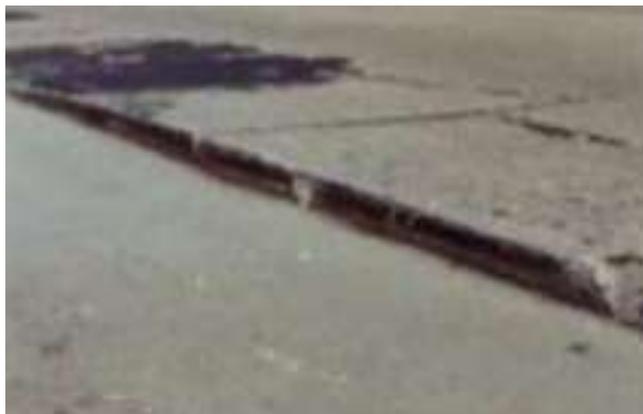
Figura N° 28

Es una falla provocada por el tránsito en la que una losa del pavimento a un lado de una junta presenta un desnivel con respecto a una losa vecina; asimismo se consigue expresarse en correlación con fisuras.

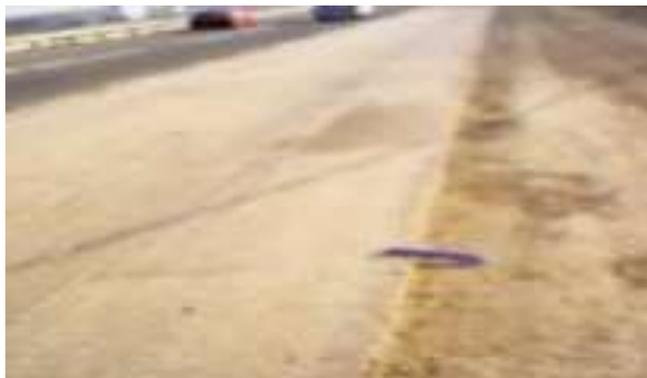
Figura N° 29

Diferencia de nivel entre la superficie de la losa respecto a la superficie de la berma, ocurre cuando alguna de las bermas sufre asentamientos.

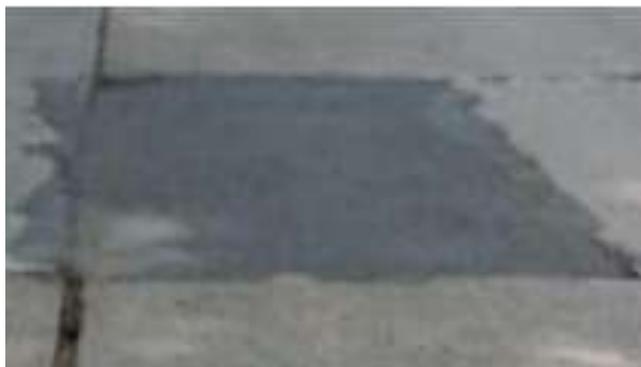
Figura N° 31

una carretera, como la necesidad de fortificar la distribución de la propia. En muchos casos, los parchados, por deficiente ejecución dan origen a nuevas fallas.

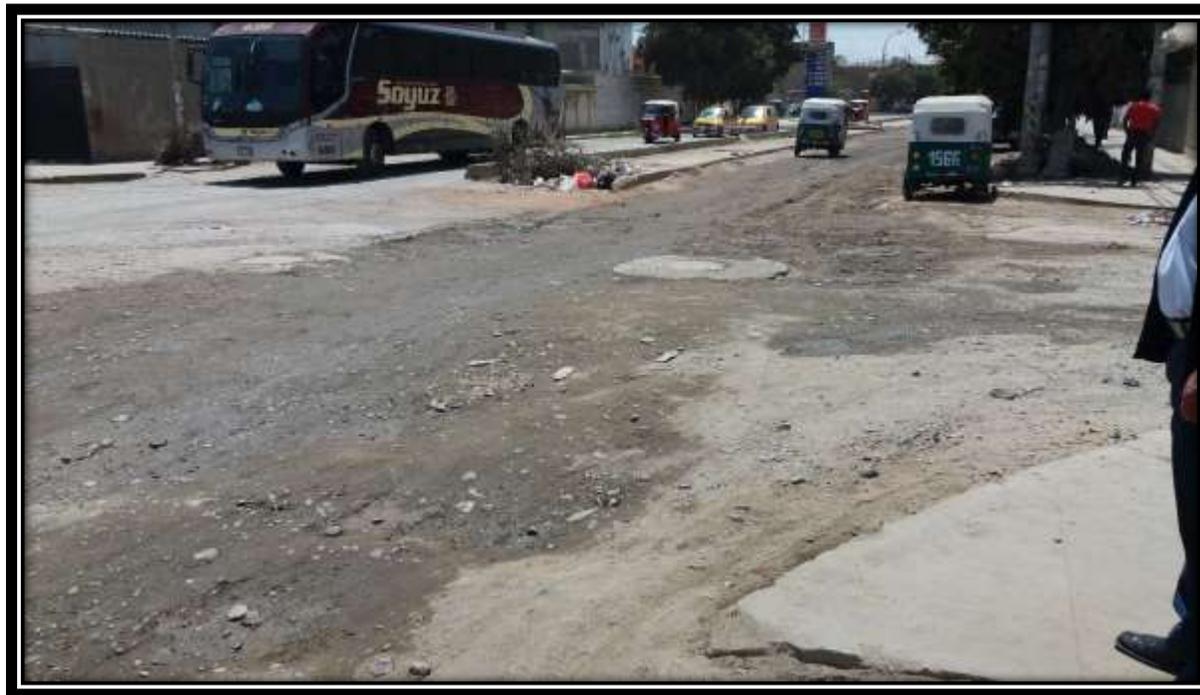
ARRIBA: Estado deplorable de la Av. Fernando León Arechua de la Urb. San Miguel
ABAJO: Malísimo estado del pavimento de la Av. Fernando León Arechua

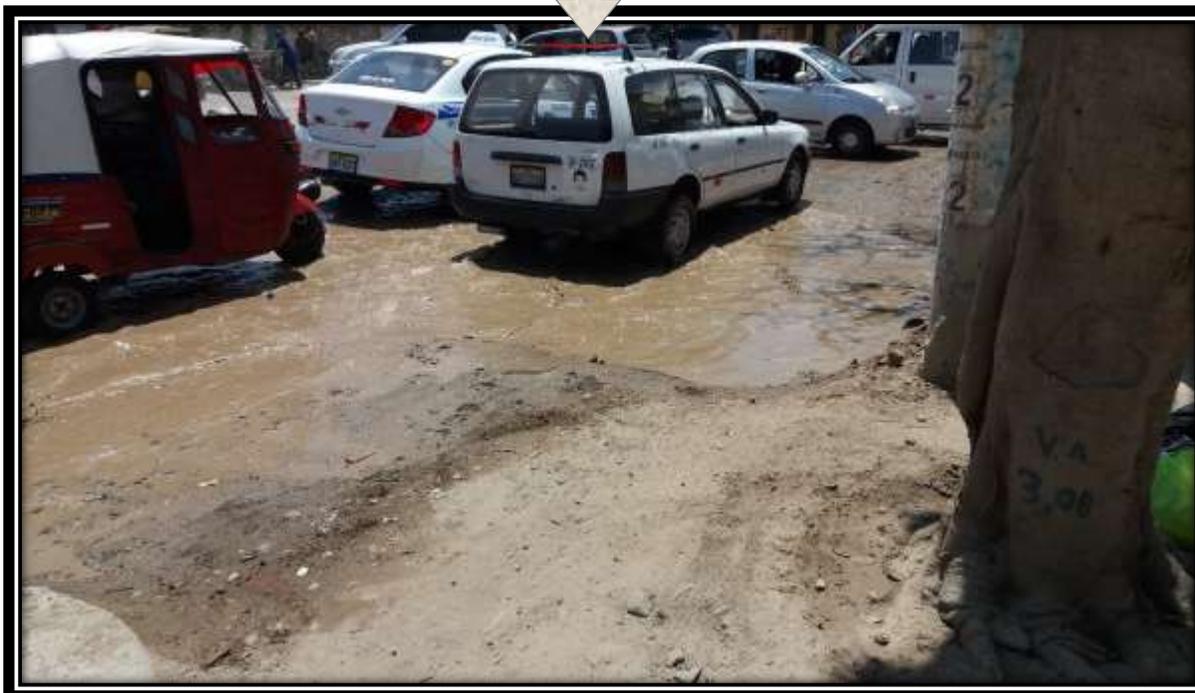
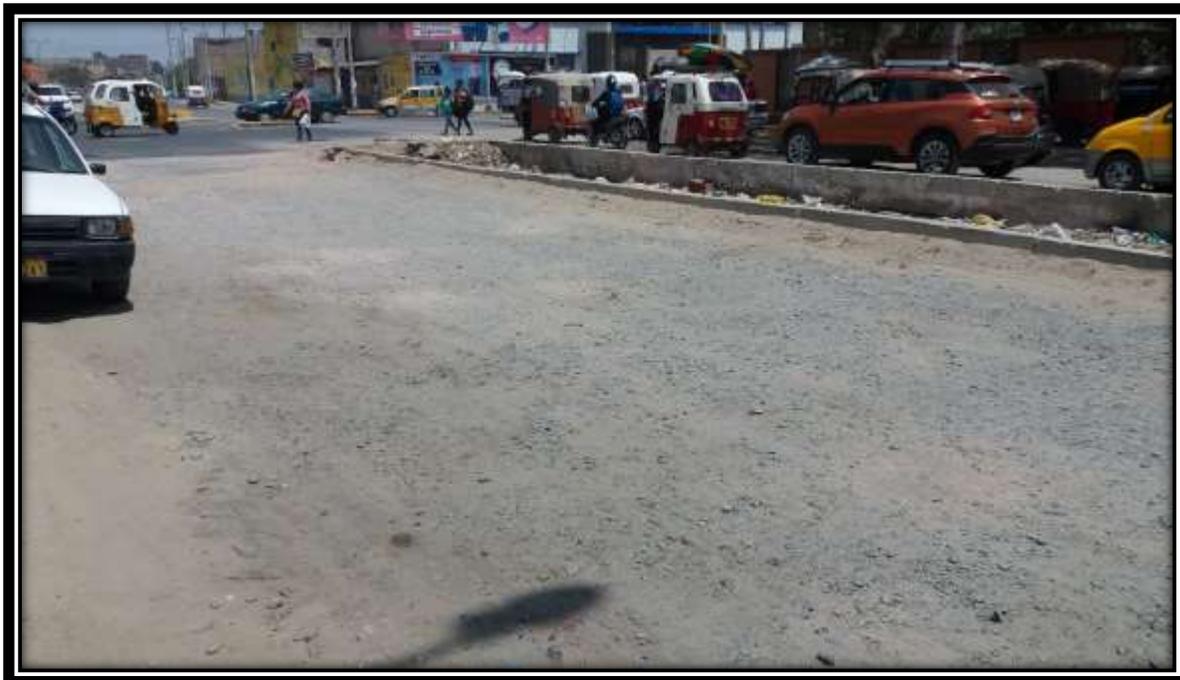
ARRIBA: Desprendimiento de la capa asfáltica en la Av. Fernando León Arechua
ABAJO: Condición del pavimento de la Av. Fernando León Arechua de la Urb. San Miguel

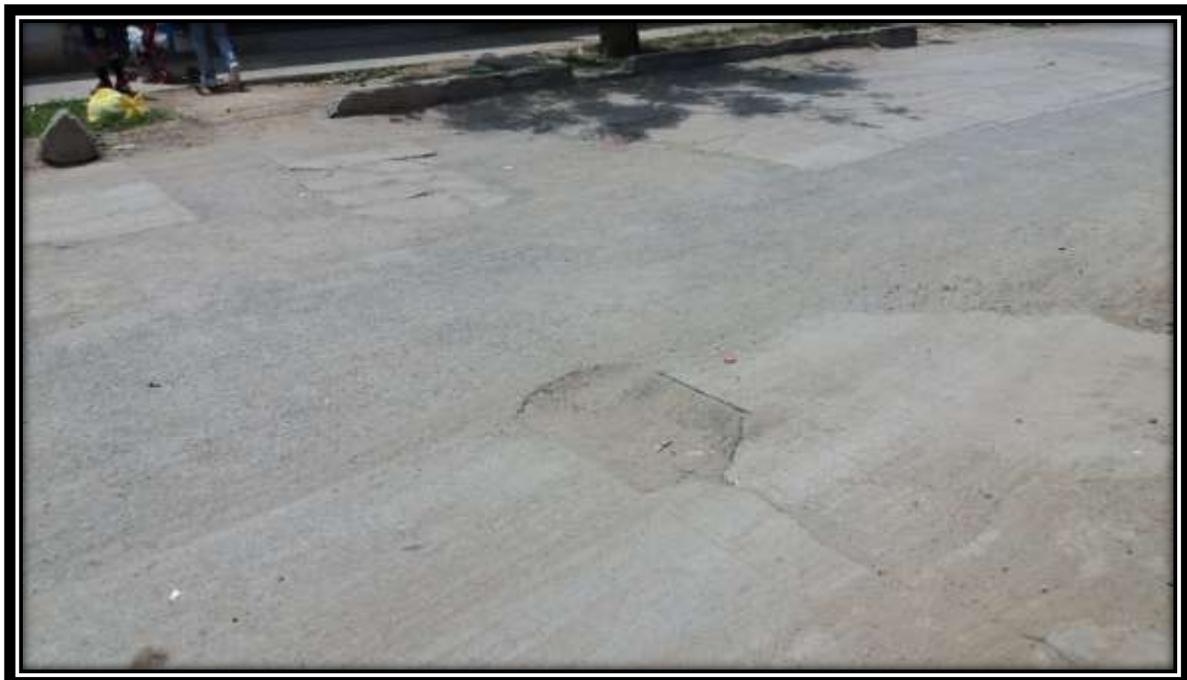
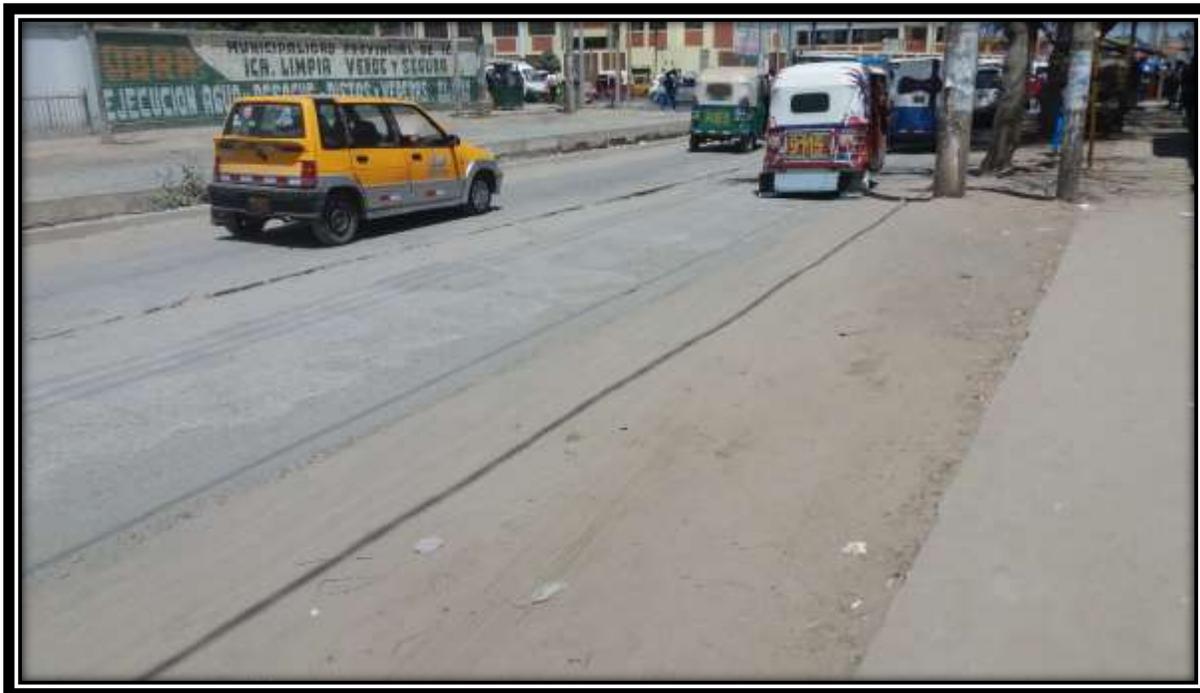
ARRIBA: Pésimo estado del pavimento de la Av. Fernando León Arechua de la Urb. San Miguel
ABAJO: Lamentable Condición del pavimento de la Av. Fernando León Arechua

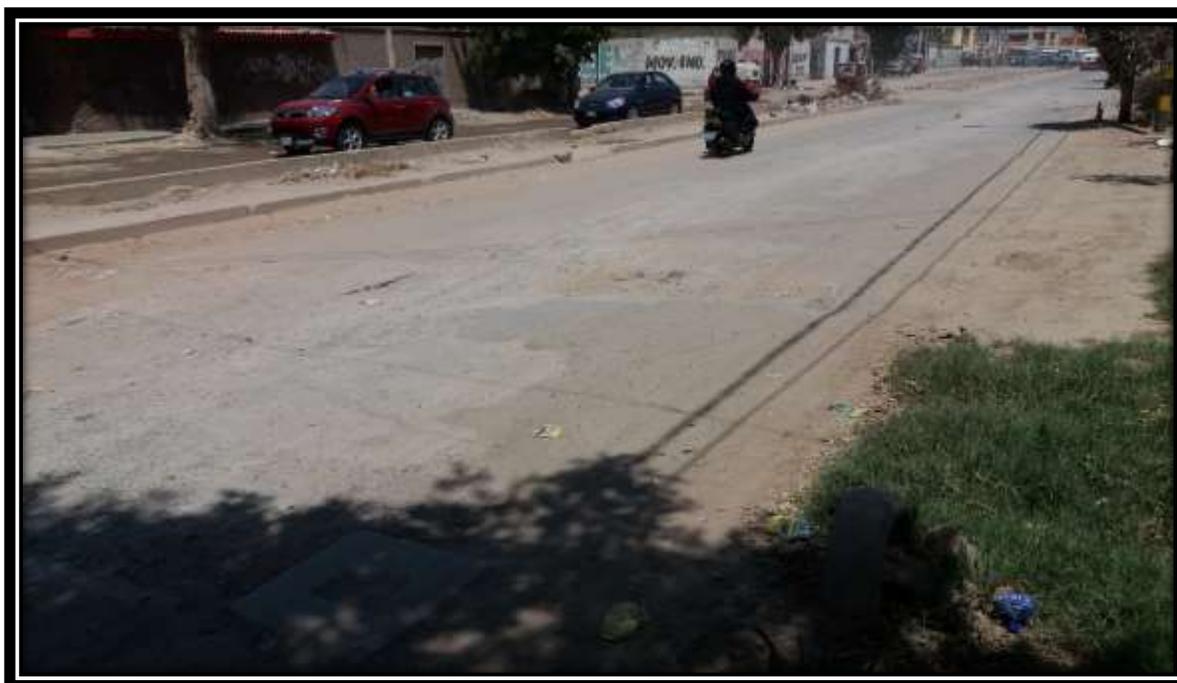
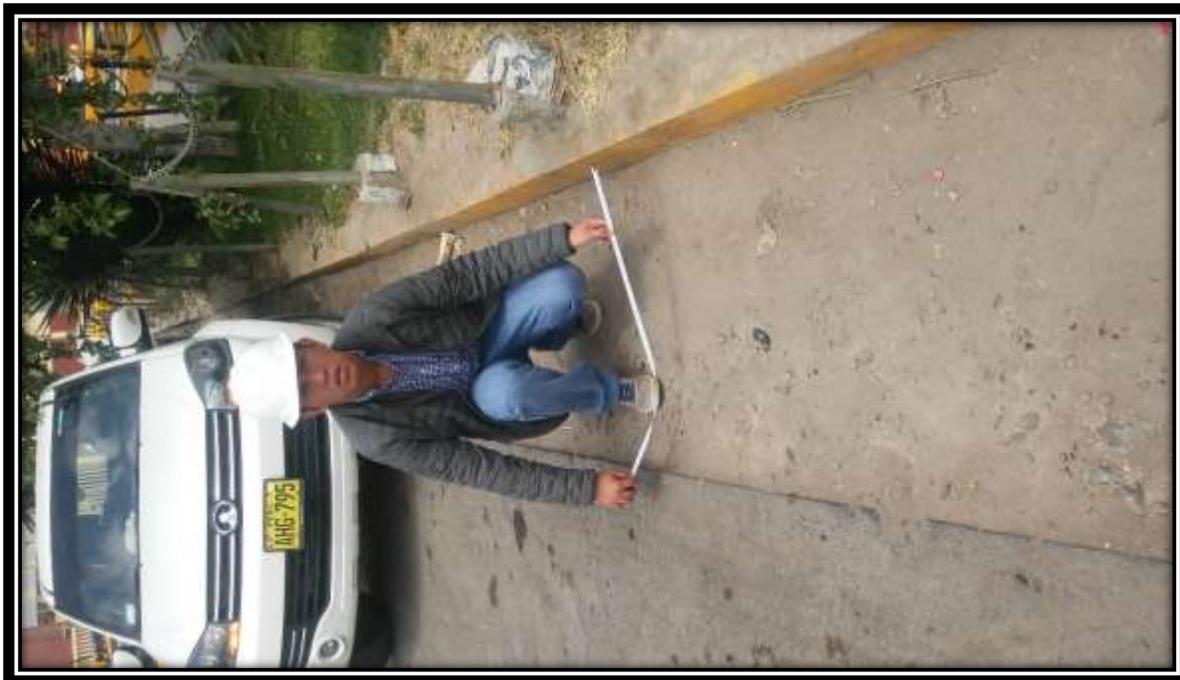
ARRIBA: Carencia de capa asfáltica en la calle Fray Ramón Rojas de la Urb. San Miguel
ABAJO: Condición del pavimento de la calle José de la Torre Ugarte de la Urb. San Miguel

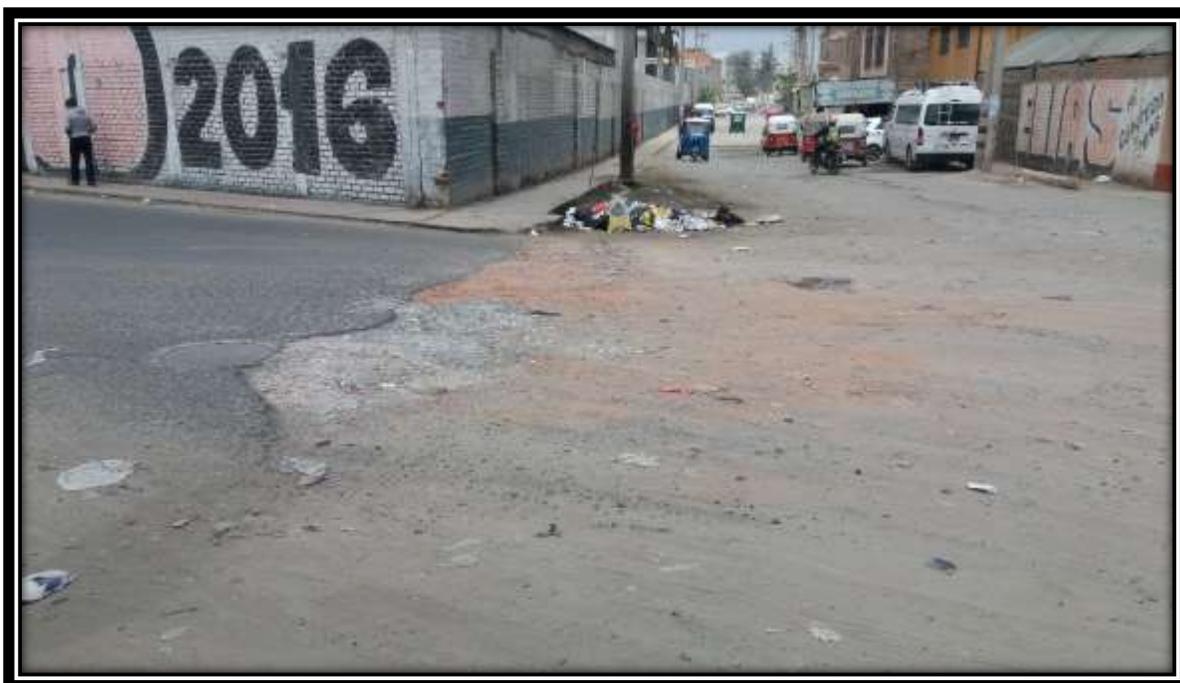
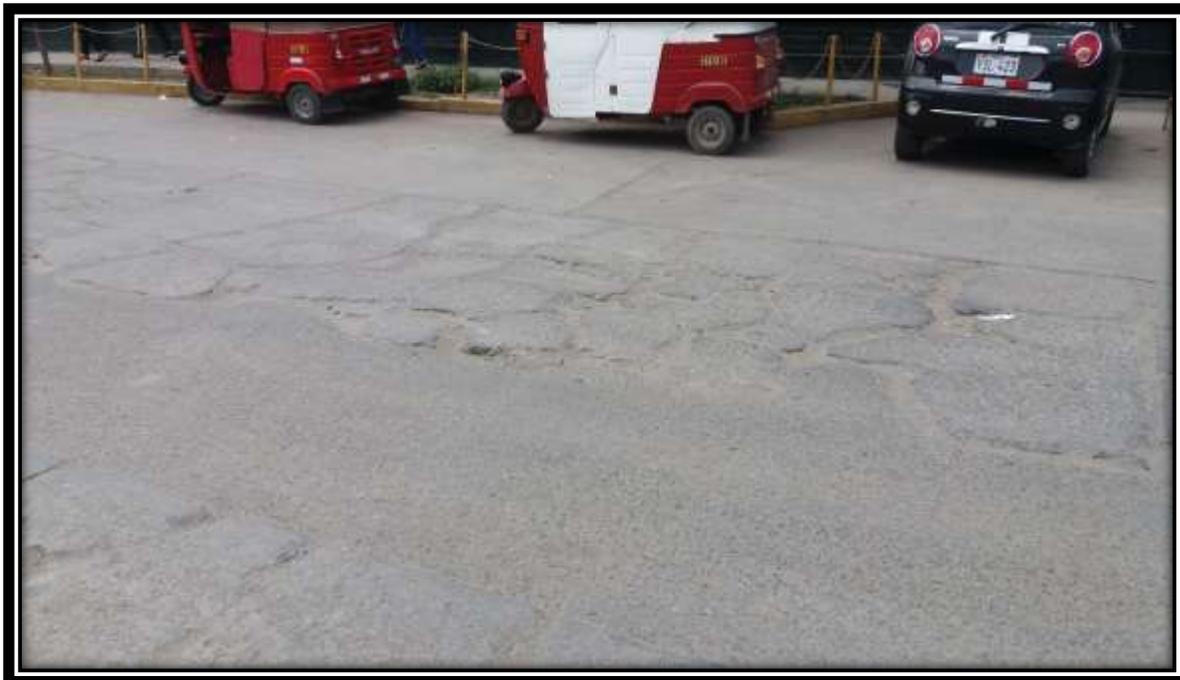
ARRIBA: Condición del pavimento de la calle Fray Ramón Rojas de la Urb. San Miguel
ABAJO: Vista más detallada de la condición del pavimento de la calle Fray Ramón Rojas

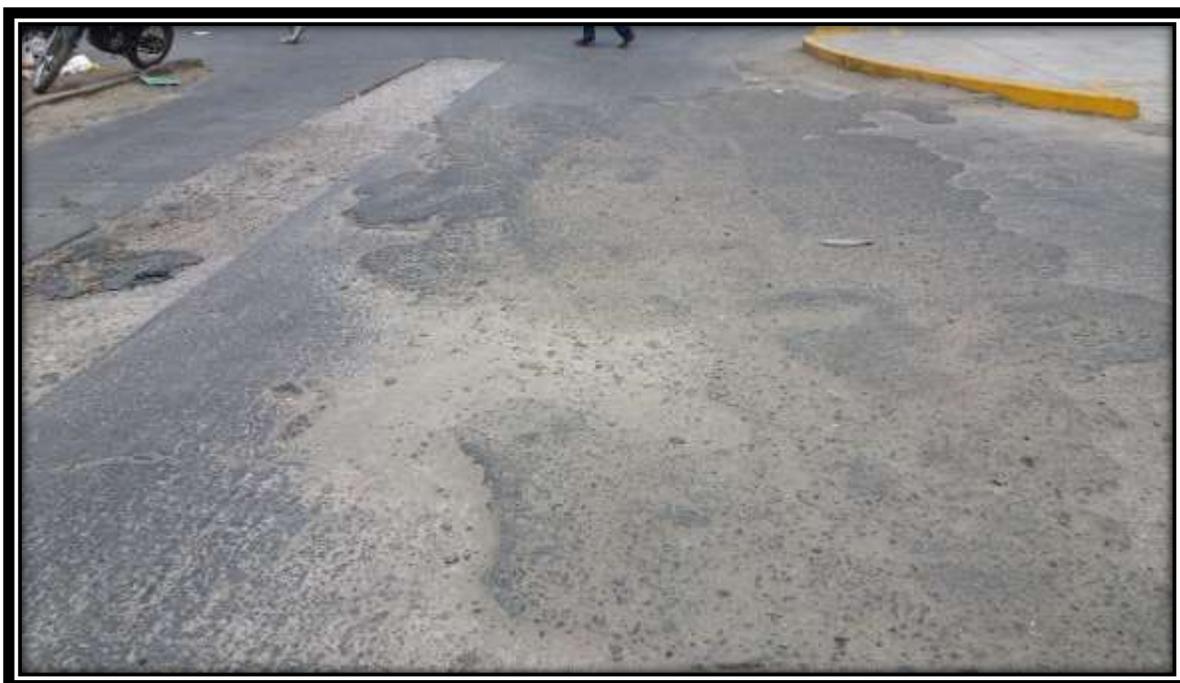
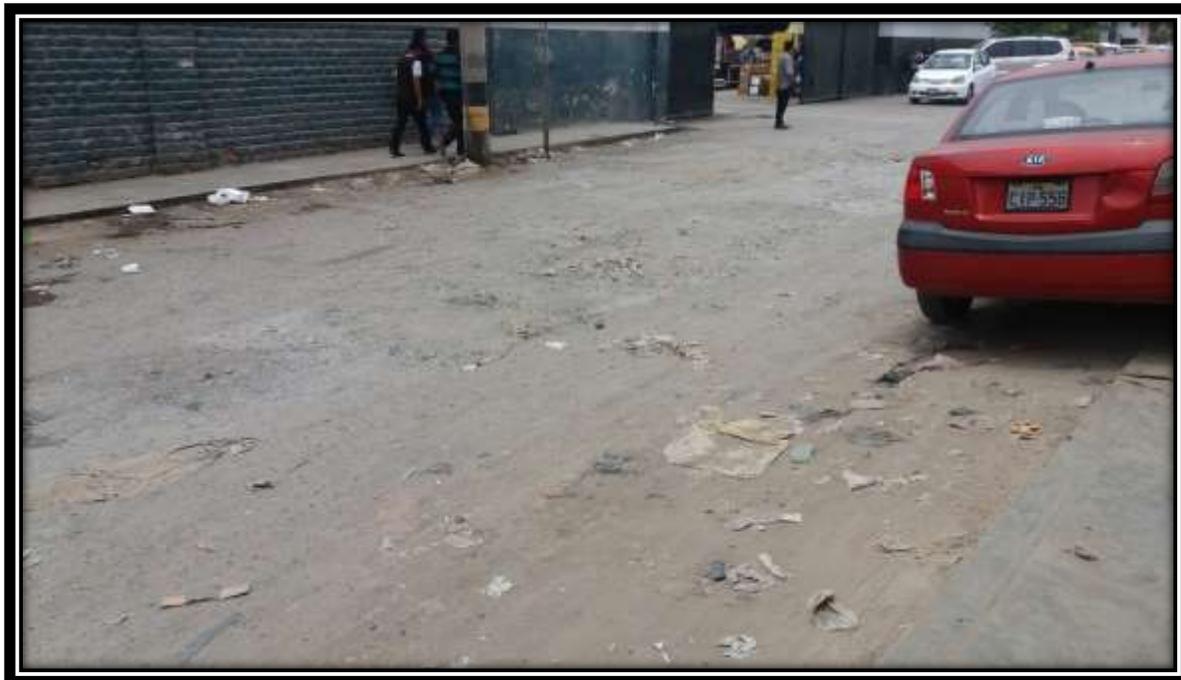
ARRIBA: Escasez de pavimento de la calle Fray Ramón Rojas de la Urb. San Miguel
ABAJO: Deterioro del pavimento de la calle Sebastián Barranca de la Urb. San Miguel
