TESIS

**“ANÁLISIS DEL DISEÑO DEL PAQUETE ESTRUCTURAL
EN LAS CALLES DEL CENTRO POBLADO SOL SOL DEL
DISTRITO DE CHULUCANAS, PROVINCIA DE
MORROPÓN, DEPARTAMENTO DE PIURA”**

CARLOS EFRAIN NEYRA GARCIA

PIURA - PERÚ 2017

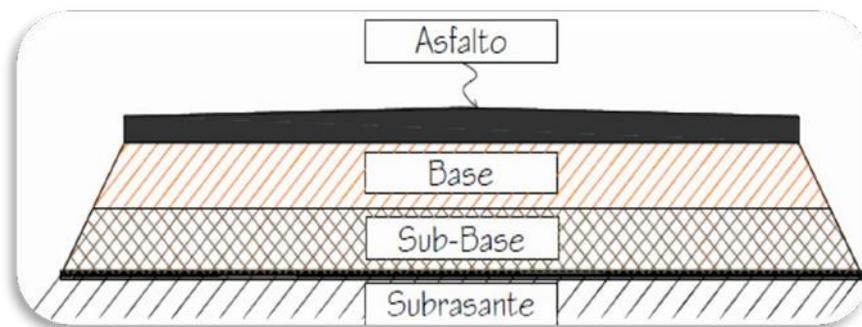
Imagen 02. Sección de un Pavimento Flexible

También llamado pavimento asfáltico, el pavimento flexible está conformado por una carpeta asfáltica en la superficie de rodamiento, la cual permite pequeñas deformaciones en las capas inferiores sin que la estructura falle. Luego, debajo de la carpeta, se encuentra la base granular y la capa de subbase, destinadas a distribuir y transmitir las cargas originadas por el tránsito y finalmente está la subrasante que sirve de soporte a las capas antes mencionadas. (Ver Imagen 02)

El pavimento flexible resulta más económico en su construcción inicial, tiene un período de vida de entre 10 y 15 años, pero tiene la desventaja de requerir mantenimiento periódico para cumplir con su vida útil.

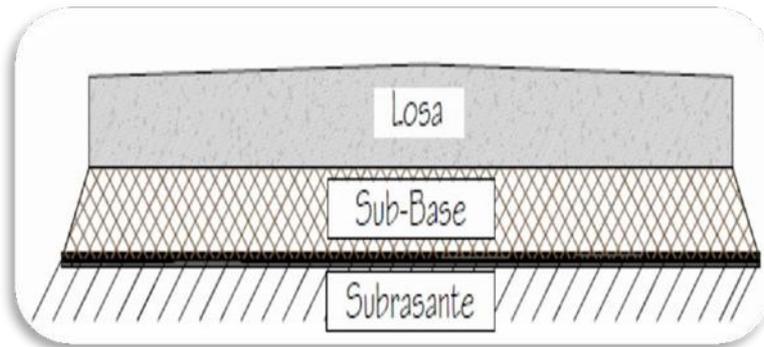
Imagen 03. Sección de un Pavimento Rígido

El pavimento rígido o pavimento hidráulico, se compone de losas de concreto hidráulico que algunas veces presentan acero de refuerzo. Esta losa va sobre la base (o subbase) y esta sobre la subrasante. Este tipo de pavimentos no permite deformaciones de las capas inferiores. (Ver Imagen 03)

El pavimento rígido tiene un costo inicial más elevado que el pavimento flexible y su período de vida varía entre 20 y 40 años. El mantenimiento que requiere es mínimo y se orienta generalmente al tratamiento de juntas de las losas.

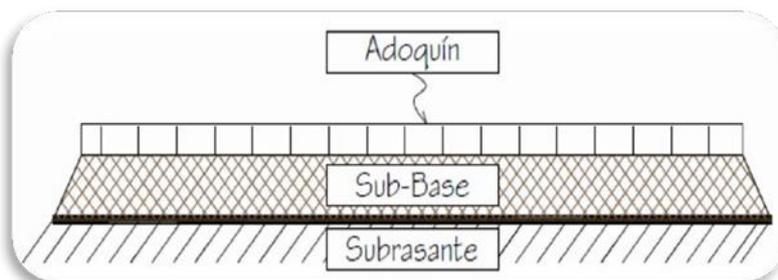
Imagen 04. Bloquetas de Concreto

Al pavimento híbrido se le conoce también como pavimento mixto, y es una combinación de flexible y rígido. Por ejemplo, cuando se colocan bloquetas de concreto en lugar de la carpeta asfáltica, se tiene un tipo de pavimento híbrido. (Ver Imagen 04)

El objetivo de este tipo de pavimento es disminuir la velocidad límite de los vehículos, ya que las bloquetas producen una ligera vibración en los autos al circular sobre ellas, lo que obliga al conductor a mantener una velocidad máxima de 60 km/h. Es ideal

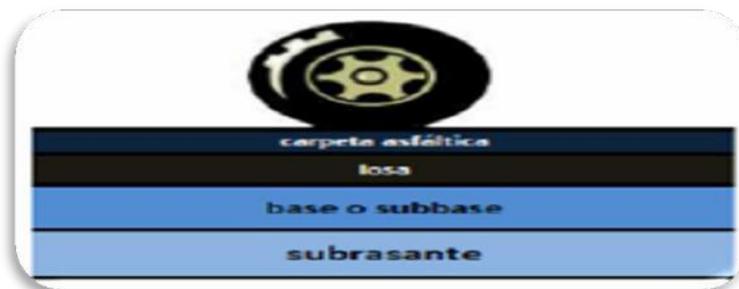
Imagen 05. Sección de un Pavimento Híbrido y/o Mixto

Otro ejemplo de pavimento mixto, son aquellos pavimentos de superficie asfáltica construidos sobre pavimento rígido. Este pavimento, trae consigo un tipo particular de falla, llamada fisura de reflexión de junta, la misma que se establece en el Manual de Fallas en Pavimentos Flexibles. (Ver Imagen 05).

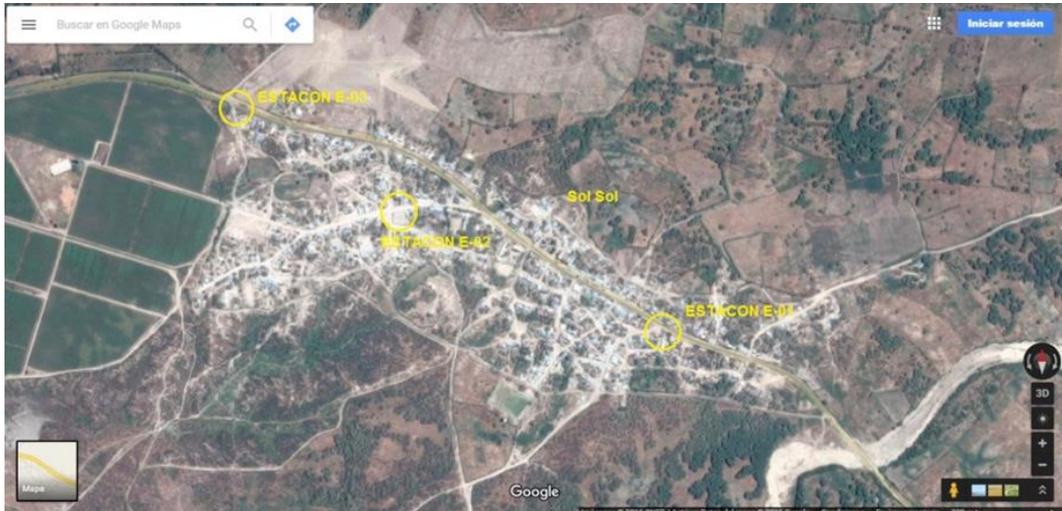
Imagen N° 06: Mapa del Centro Poblado Sol Sol y la Ubicación de las Tres Estaciones de Conteo E-01, E-02 Y E-03

La estación N° 03 (E-03) está ubicada en la salida del centro poblado Sol Sol frente a la cámara de bombeo de aguas servidas y al fundo veta, en el cruce entre el ingreso al fundo Saturno y la avenida principal o carretera a Chulucanas, coordenadas latitud: 5° 1' 51.76" longitud: 80° 11' 47.11" el tramo que afecta al volumen vehicular a la estación N° 03 (E-03) está entre el ingreso desde Paccha y salida al centro poblado sol sol así el centro poblado de Paccha el ingreso y salida de vehículos del fundo Saturno.

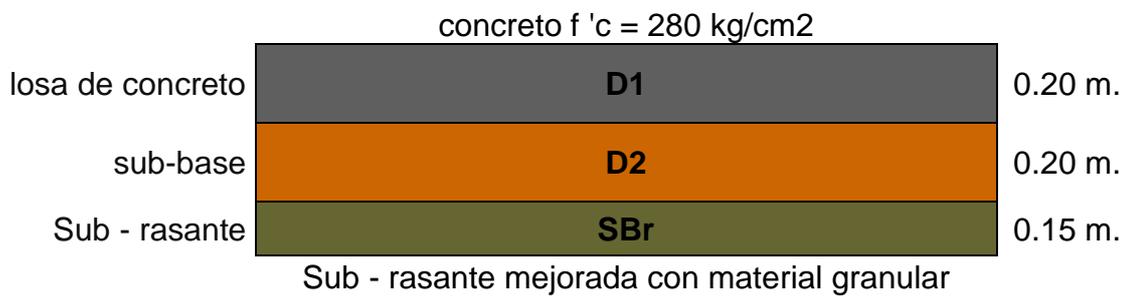
Espesor del Paquete Estructural del Pavimento

Losa D1 = 20.00 cm D1 = 7.87 pulgadas
 sub-base D2 = 20.00 cm D2 = 7.87 pulgadas
 sub rasante mejorada SBr = 15.00 cm SBr = 5.91 pulgadas

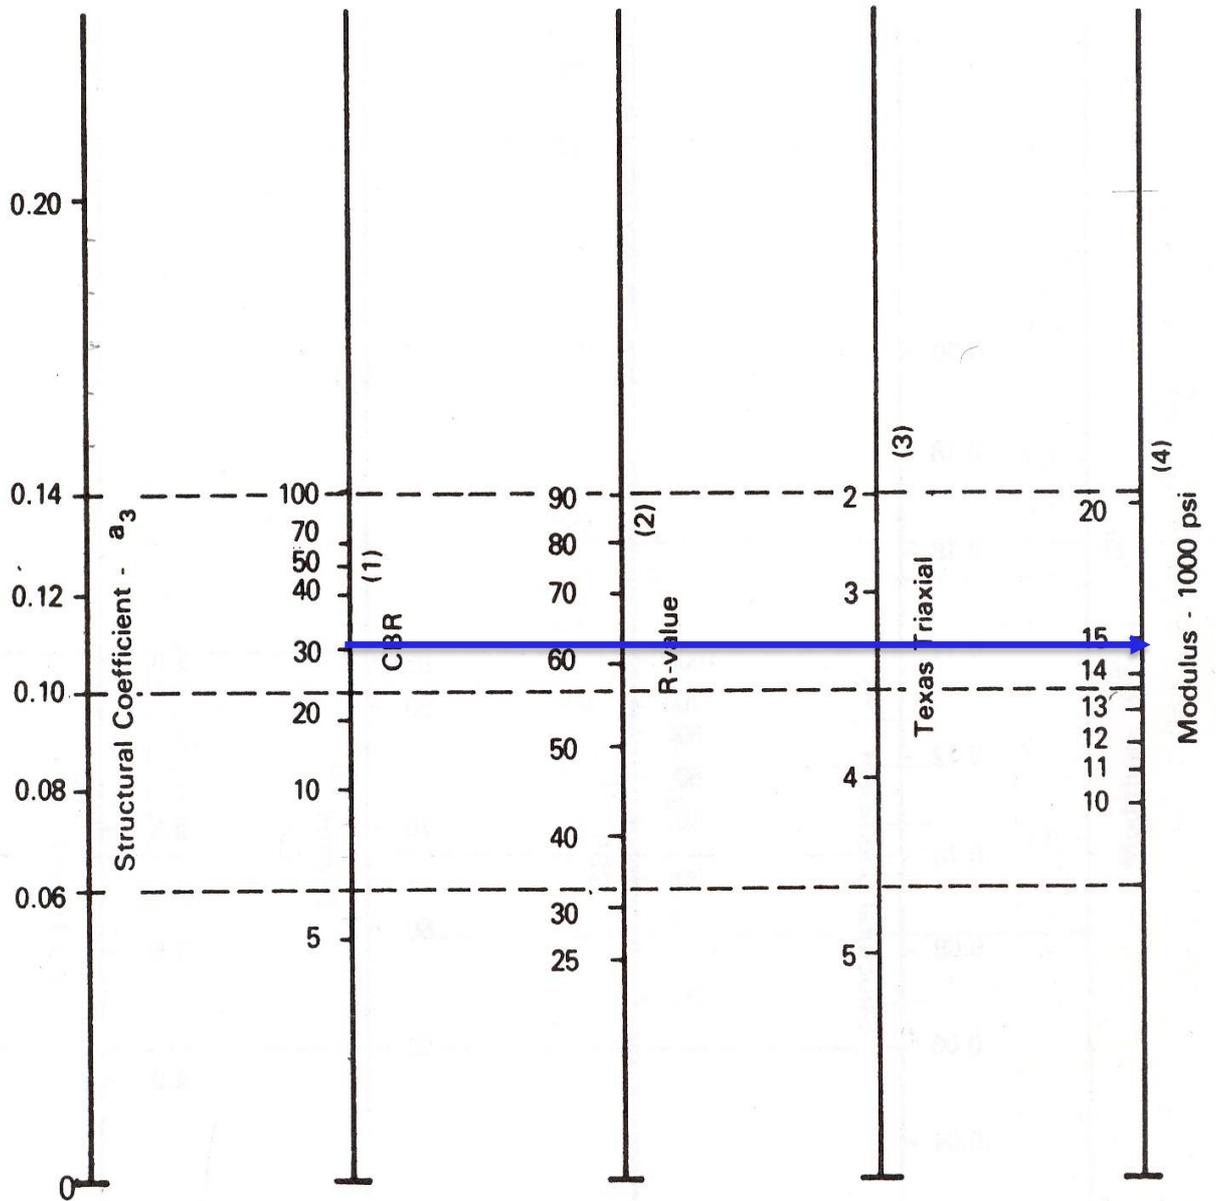
**Gráfico N° A - Módulo Recilente (Mr) - de la Sub-Base
(Pavimento Rígido)**

- (1) Scale derived from correlations from Illinois.
- (2) Scale derived from correlations obtained from The Asphalt Institute, California, New Mexico and Wyoming.
- (3) Scale derived from correlations obtained from Texas.
- (4) Scale derived on NCHRP project (3).

FIGURE 16-16 Variation in granular subbase layer coefficient (a_3) with various subbase strength parameter. (Courtesy American Association of State Highway and Transportation Officials.)

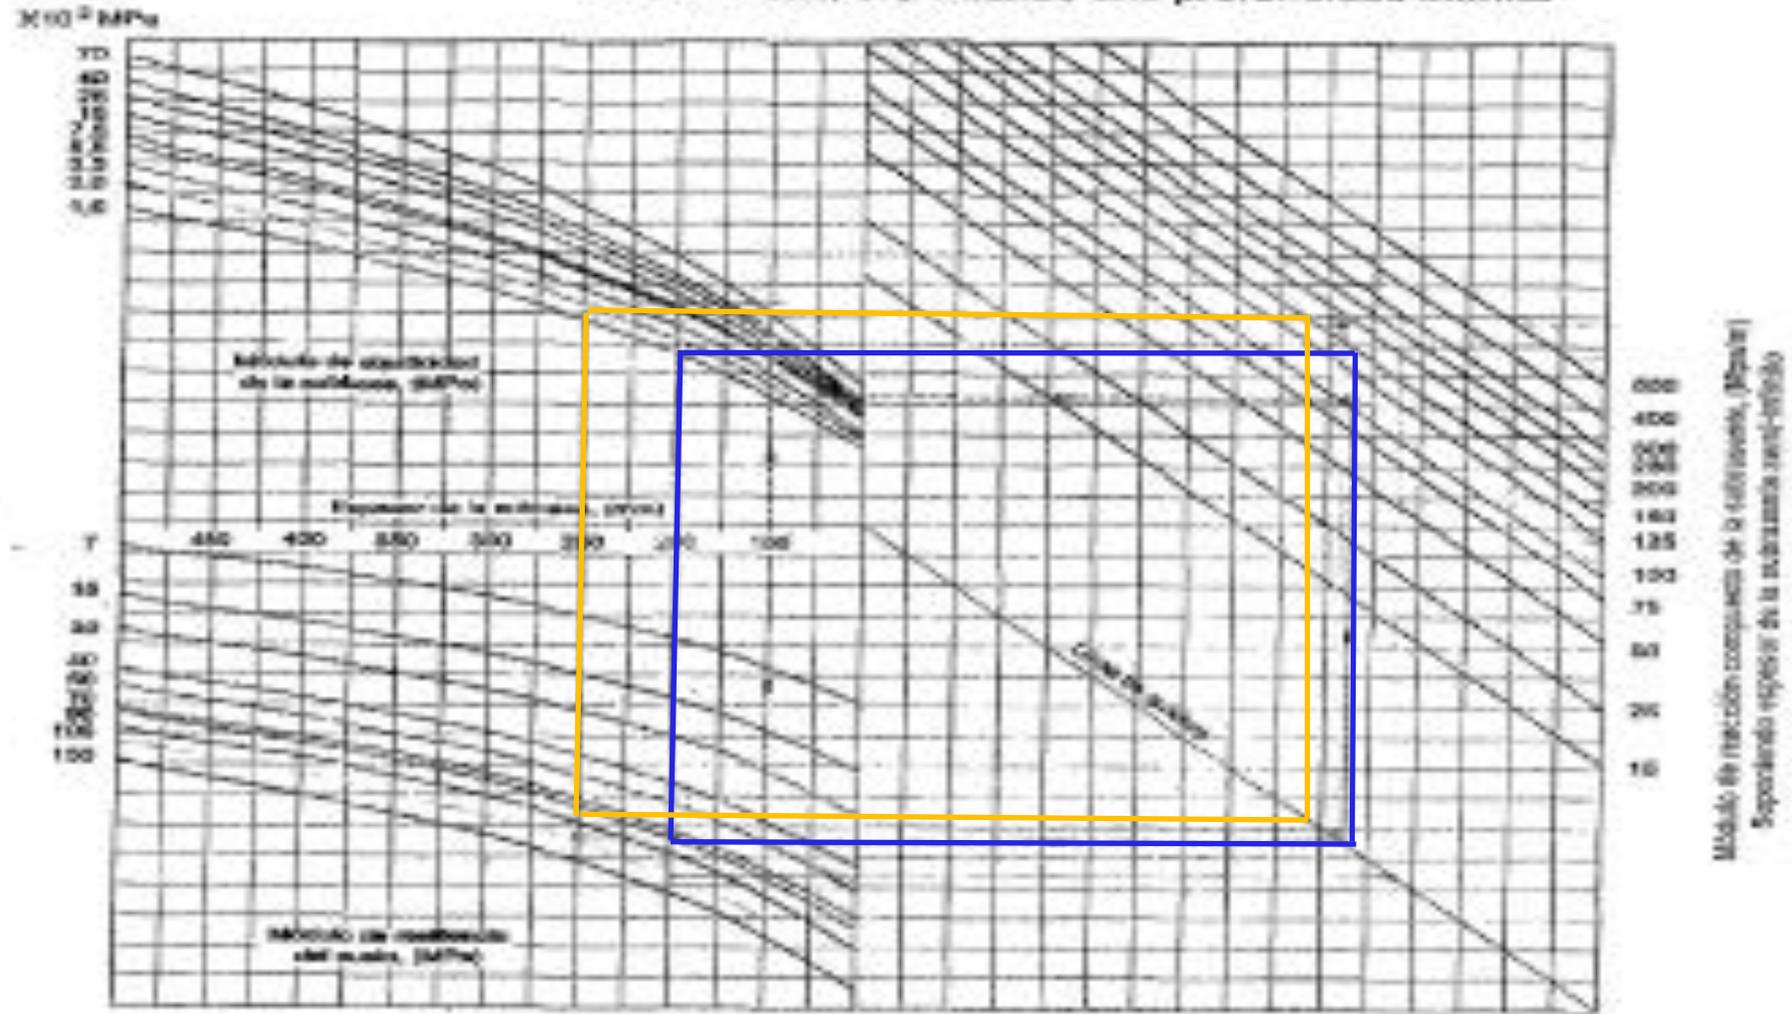
Gráfico N° B - Abaco para determinar el Módulo de Reacción (k) de la Subrasante (Pavimento rígido)

Figura 7-29
 Nomograma para determinar el módulo de reacción compuesto de la subrasante, suponiendo una profundidad infinita.

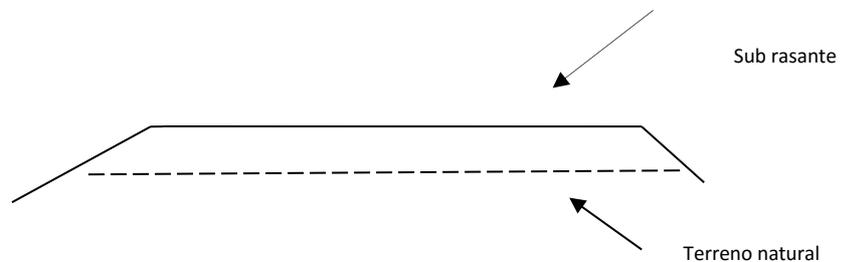
3. La altura comprendida entre el nivel de la subrasante y el nivel del terreno natural, estará conformado con material de corte de las explanaciones con índice de plasticidad $< 11\%$ y tipo A-1-a, A-1-b, A-2-4, A-2-6 y A-3, esta capa se conformara y compactara al 90% de la MDS obtenida del Proctor modificado (concordante a los valores de compactación exigidos para base y cuerpo de terraplén según EG-2013) en capas de 0.15 o 0.20m, convenientemente a la altura de relleno requerida. En caso de no encontrar estos tipos de material, se empleara material de relleno procedente de Cantera Sancor o la Viña (material préstamo).
4. La capa superficial (nivel subrasante) se compactara al 95% de MDS (concordante con los valores de compactación exigidos para la corona de terraplén según la EG-2013).

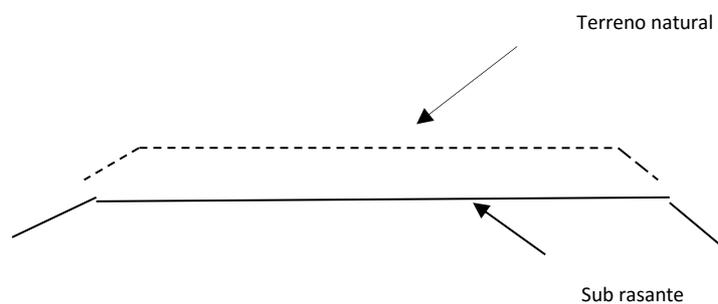
CASO 2

Cuando el nivel de la sub rasante proyectada está por debajo del terreno natural

1. Cortar el suelo excedente hasta el nivel de sub rasante y analizar su posterior empleo en relleno.

2. Escarificar en una profundidad mínima de ciento cincuenta milímetros (150 mm) y conformar de acuerdo a pendientes transversales especificadas.
3. La capa superficial (nivel de sub rasante) se compactará al 95% de MDS (concordante con los valores de compactación exigidos para la corona de terraplén según la EG-2013).

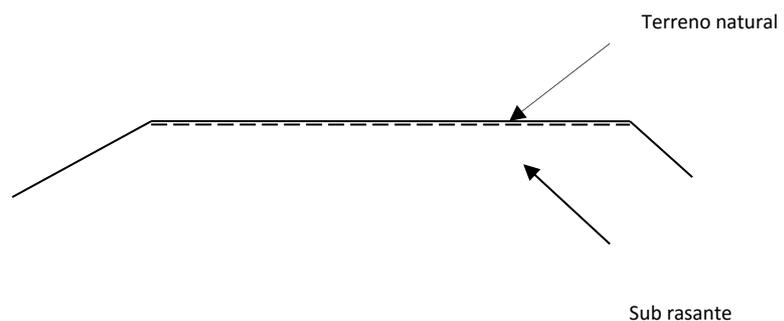
CASO 3

Cuando el nivel de la sub rasante proyectada está al mismo nivel del terreno natural

1. Escarificar en una profundidad mínima de ciento cincuenta milímetros (150 mm) y conformar de acuerdo a pendientes transversales especificadas.
2. La capa superficial (nivel de sub rasante) se compactara al 95% de MDS (concordante con los valores de compactación exigidos para la corona de terraplén según la EG-2000).

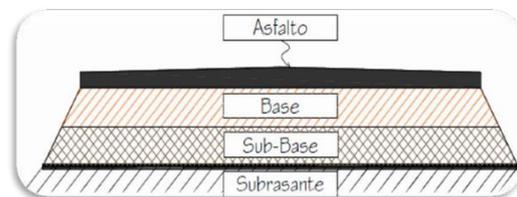
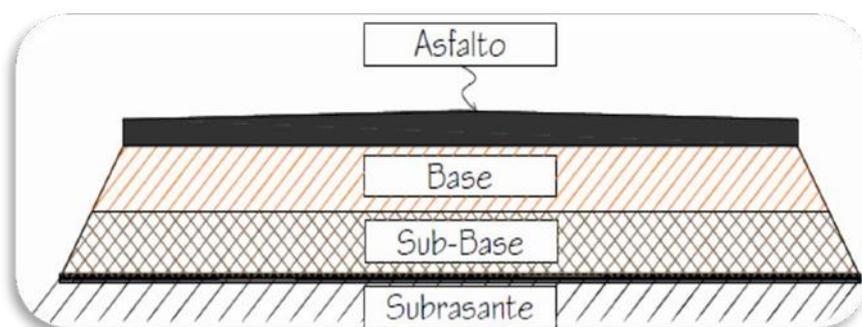
Imagen 02. Sección de un Pavimento Flexible

También llamado pavimento asfáltico, el pavimento flexible está conformado por una carpeta asfáltica en la superficie de rodamiento, la cual permite pequeñas deformaciones en las capas inferiores sin que la estructura falle. Luego, debajo de la carpeta, se encuentra la base granular y la capa de subbase, destinadas a distribuir y transmitir las cargas originadas por el tránsito y finalmente está la subrasante que sirve de soporte a las capas antes mencionadas. (Ver Imagen 02)

El pavimento flexible resulta más económico en su construcción inicial, tiene un período de vida de entre 10 y 15 años, pero tiene la desventaja de requerir mantenimiento periódico para cumplir con su vida útil.

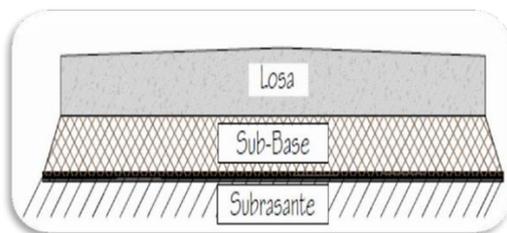
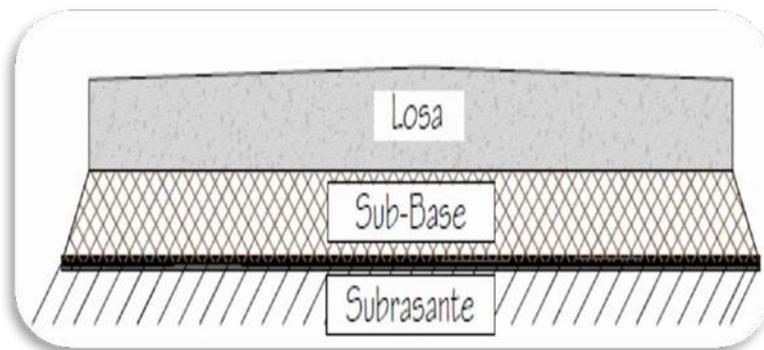
Imagen 03. Sección de un Pavimento Rígido

El pavimento rígido o pavimento hidráulico, se compone de losas de concreto hidráulico que algunas veces presentan acero de refuerzo. Esta losa va sobre la base (o subbase) y esta sobre la subrasante. Este tipo de pavimentos no permite deformaciones de las capas inferiores. (Ver Imagen 03)

El pavimento rígido tiene un costo inicial más elevado que el pavimento flexible y su período de vida varía entre 20 y 40 años. El mantenimiento que requiere es mínimo y se orienta generalmente al tratamiento de juntas de las losas.

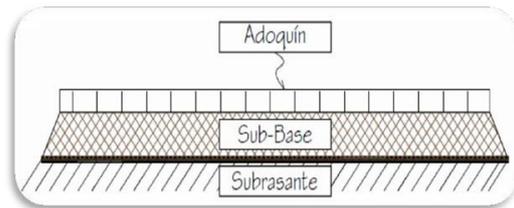
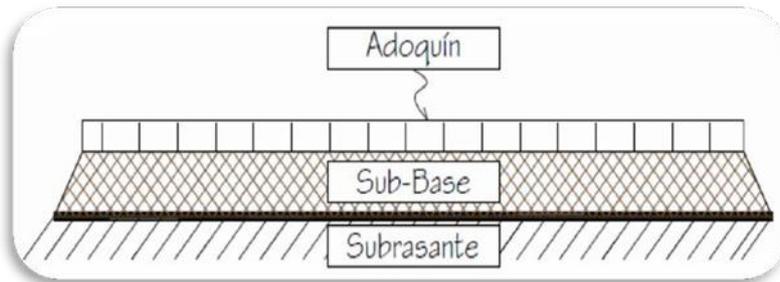
Imagen 04. Bloquetas de Concreto

El objetivo de este tipo de pavimento es disminuir la velocidad límite de los vehículos, ya que las bloquetas producen una ligera vibración en los autos al circular sobre ellas, lo que obliga al conductor a mantener una velocidad máxima de 60 km/h. Es ideal para zonas urbanas, pues garantiza seguridad y comodidad para los usuarios.

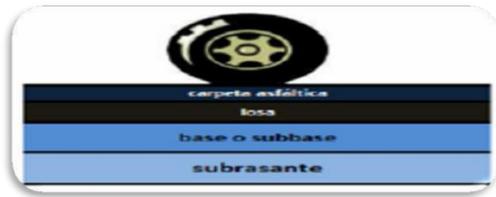
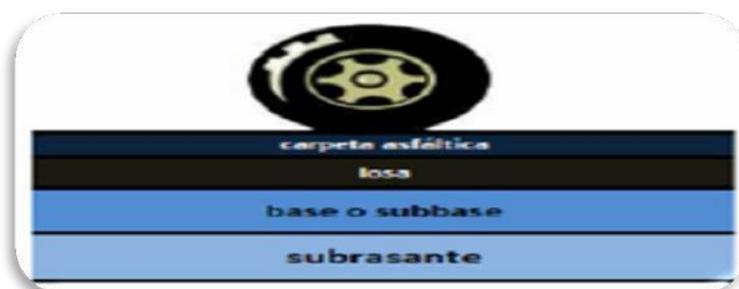
Imagen 05. Sección de un Pavimento Híbrido y/o Mixto

Otro ejemplo de pavimento mixto, son aquellos pavimentos de superficie asfáltica construidos sobre pavimento rígido. Este pavimento, trae consigo un tipo particular de falla, llamada fisura de reflexión de junta, la misma que se establece en el Manual de Fallas en Pavimentos Flexibles. (Ver Imagen 05).
