ESCUELA PROFESIONAL DE INGENIERÍA CIVIL

TESIS

**“EVALUACIÓN DE LA VULNERABILIDAD SÍSMICA
POR EL MÉTODO DE ÍNDICE DE
VULNERABILIDAD DE BENEDETTI Y PETRINI DE
LA I.E. SABIO ANTONIO RAIMONDI -
INDEPENDENCIA - HUARAZ – ANCASH - 2016”.**

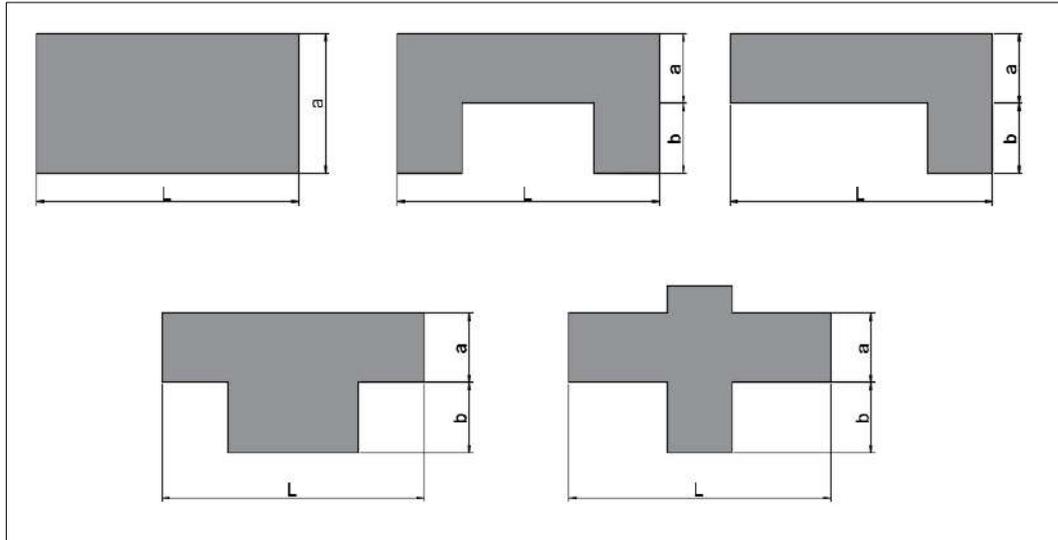
El comportamiento sísmico de un edificio depende de la forma en planta del mismo. En el caso de edificios rectangulares es significativo la relación $\beta_1 = a / L$ entre las dimensiones en planta del lado menor y mayor. También es necesario tener en cuenta las protuberancias del cuerpo principal mediante la relación $\beta_2 = b / L$. En la Figura N° 01 se explica el significado de los dos valores que se deben reportar, para lo cual se evalúa siempre el caso más desfavorable.

Figura N° 01: Configuración en Planta.

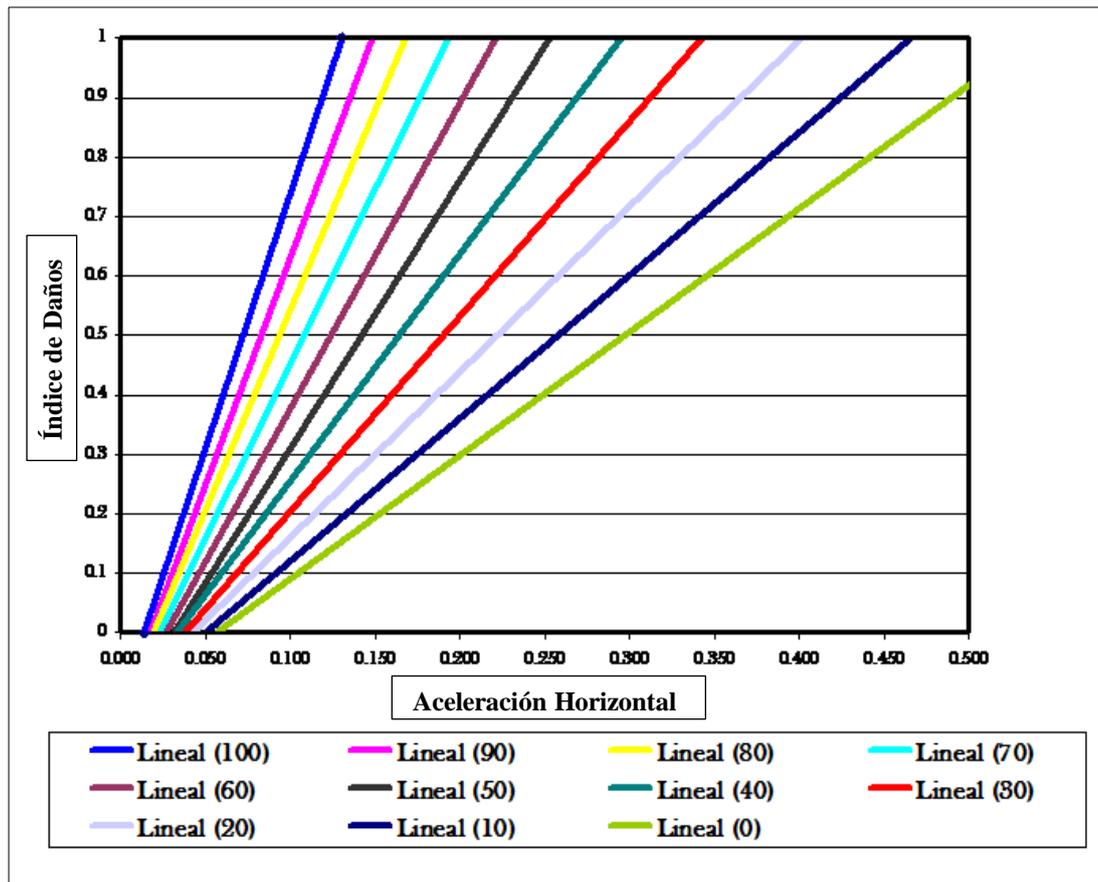
Figura N° 03: Funciones de vulnerabilidad – daño - aceleración con parámetros estimados de datos de Venzona, Tarcento, San Daniele y Barrea.

El daño se expresa en una escala normalizada ($0 < d < 1$) y representaba el costo necesario para recuperar la condición inicial referido al valor real del edificio. Valores altos de d (0.8-1) se consideraron equivalentes al colapso del edificio. Las ecuaciones que describen las rectas mostradas en la Figura 01, se muestran en la Tabla 04.

Índice de Vulnerabilidad normalizado	Ecuación de la recta
100	Índice de Daño = $8.6154^*(a/g) - 0.1231$
90	Índice de Daño = $7.6712^*(a/g) - 0.1371$
80	Índice de Daño = $6.7470^*(a/g) - 0.1325$
70	Índice de Daño = $5.8947^*(a/g) - 0.1368$
60	Índice de Daño = $5.1376^*(a/g) - 0.1376$
50	Índice de Daño = $4.5161^*(a/g) - 0.1452$
40	Índice de Daño = $3.8356^*(a/g) - 0.1301$
30	Índice de Daño = $3.2845^*(a/g) - 0.1261$
20	Índice de Daño = $2.7861^*(a/g) - 0.1194$
10	Índice de Daño = $2.4086^*(a/g) - 0.1226$
0	Índice de Daño = $2.0786^*(a/g) - 0.1188$

Con estas funciones se pueden calcular los índices de daño con base en los índices de vulnerabilidad calculados y con la aceleración horizontal del terreno.

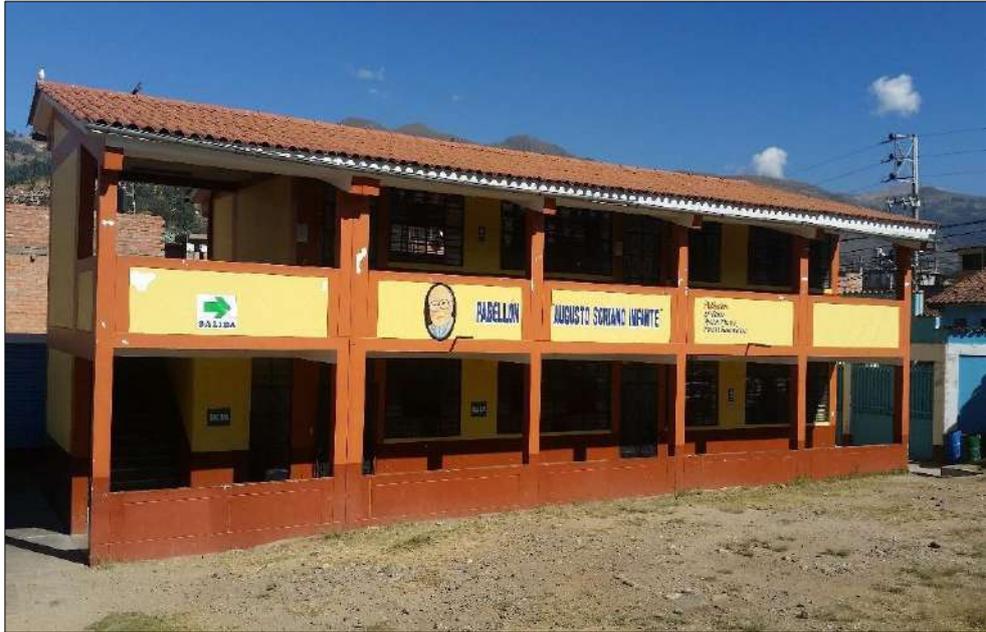
Fotografía N° 01: Pabellón Augusto Soriano Infante (Edificio que presenta en todos los pisos, vigas y columnas de amarre).

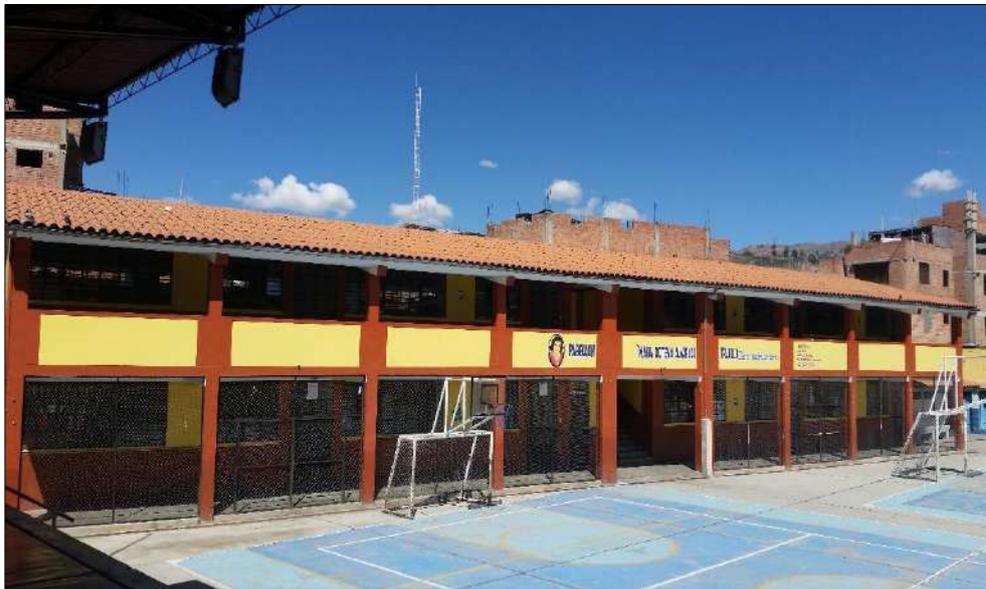
Fotografía N° 02: Pabellón María Dictenia Alvarado Trujillo (Edificio que presenta en todos los pisos, vigas y columnas de amarre).

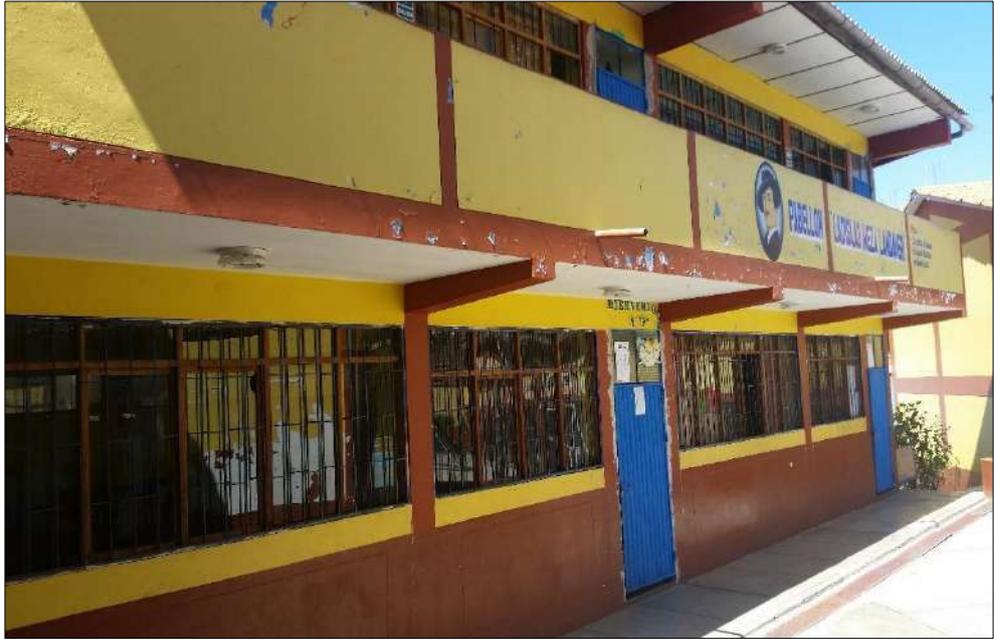
Fotografía N° 03: Pabellón Ladislao Meza Landaveri (Edificio que presenta en todos los pisos, vigas y columnas de amarre).

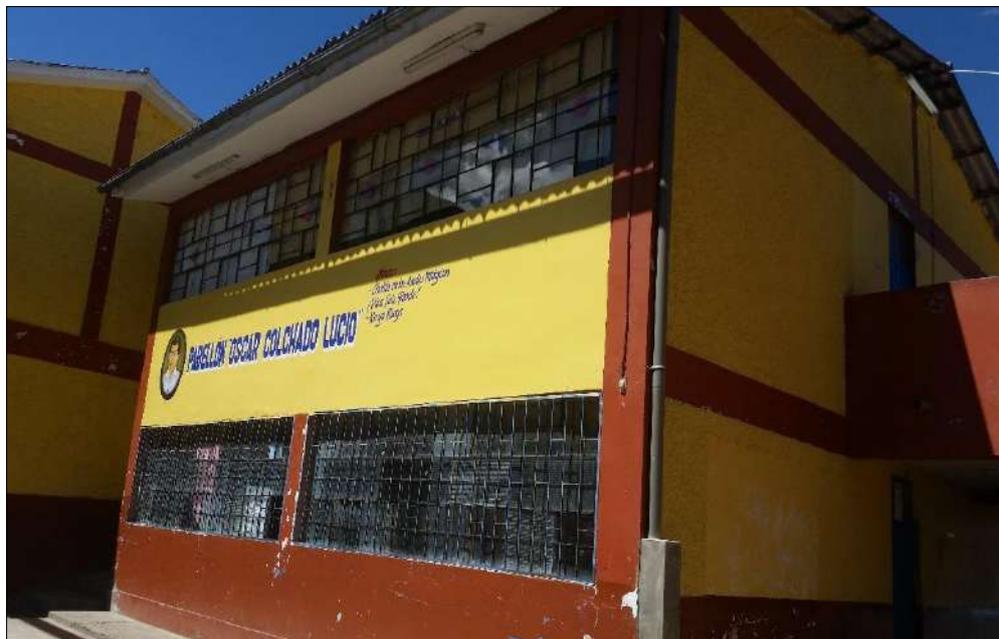
Fotografía N° 04: Pabellón Oscar Colchado Lucio (Edificio que presenta en todos los pisos, vigas y columnas de amarre).

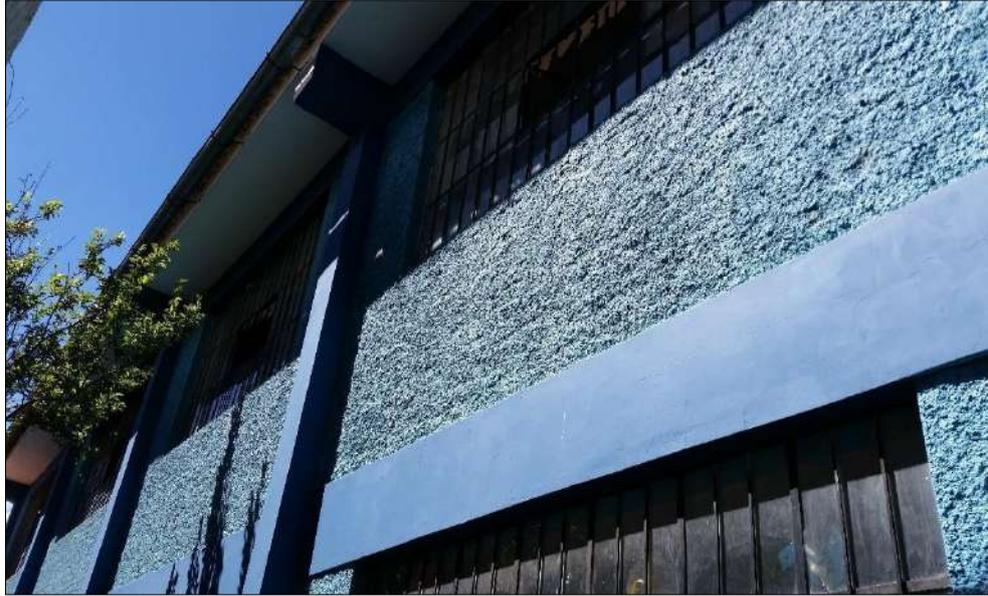
Fotografía N° 05: Pabellón Marcos Yauri Montero (Edificio que presenta en todos los pisos, vigas y columnas de amarre).

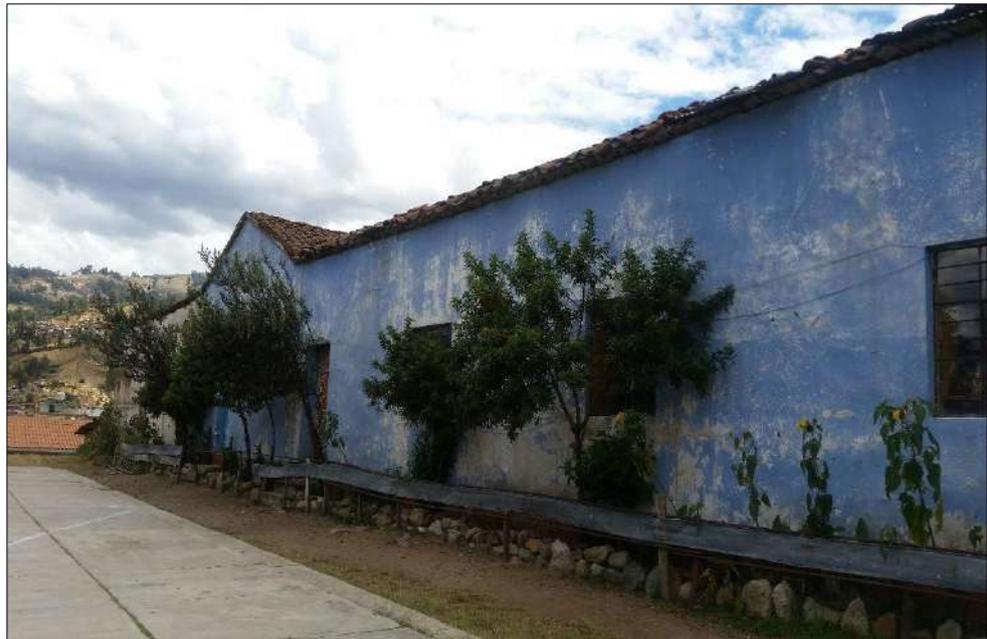
Fotografía N° 06: Pabellón Administrativo (Edificio que no presenta vigas de amarre en todas las plantas, está constituido únicamente por muros).

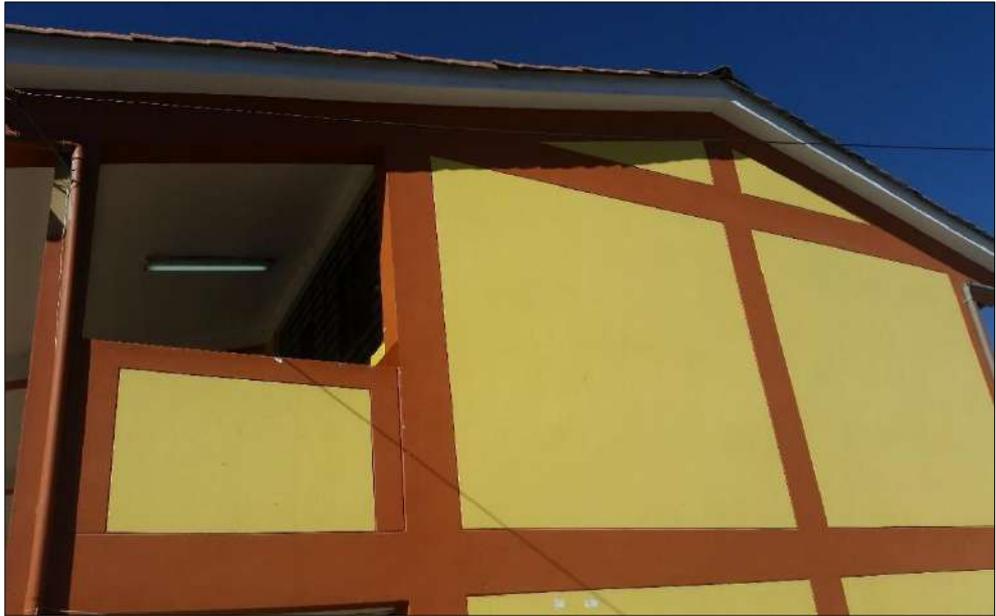
Fotografía N° 07: Pabellón Augusto Soriano Infante (El sistema resistente presenta mampostería en ladrillo de buena calidad, presencia de verticalidad entre las unidades de albañilería).

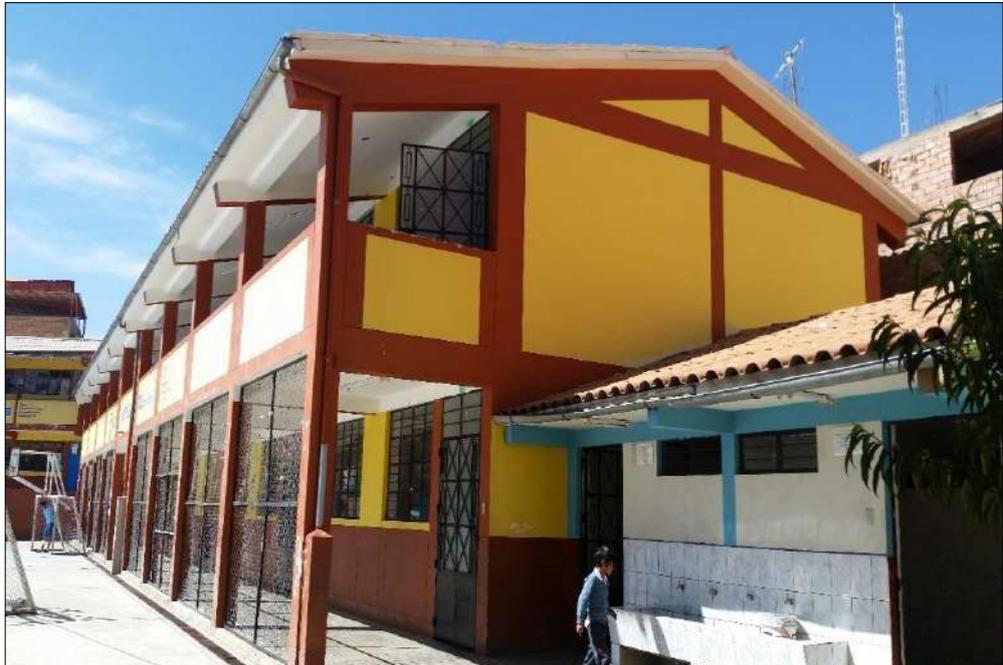
Fotografía N° 08: Pabellón María Dictenia Alvarado Trujillo (El sistema resistente presenta mampostería en ladrillo de buena calidad, presencia de verticalidad entre las unidades de albañilería).

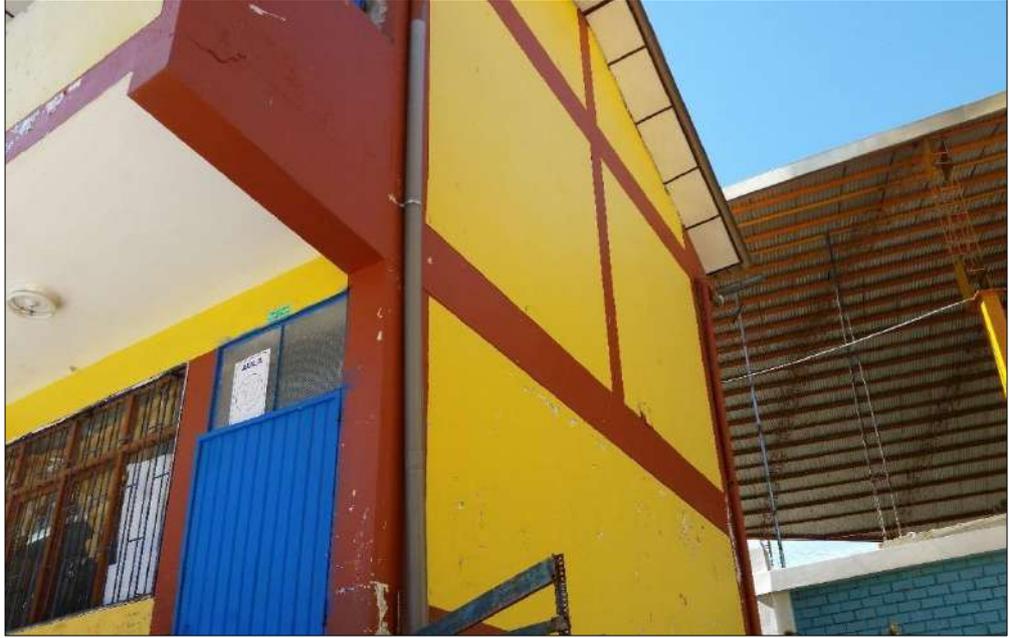
Fotografía N° 09: Pabellón Ladislao Meza Landaveri (El sistema resistente presenta mampostería en ladrillo de buena calidad, presencia de verticalidad entre las unidades de albañilería).

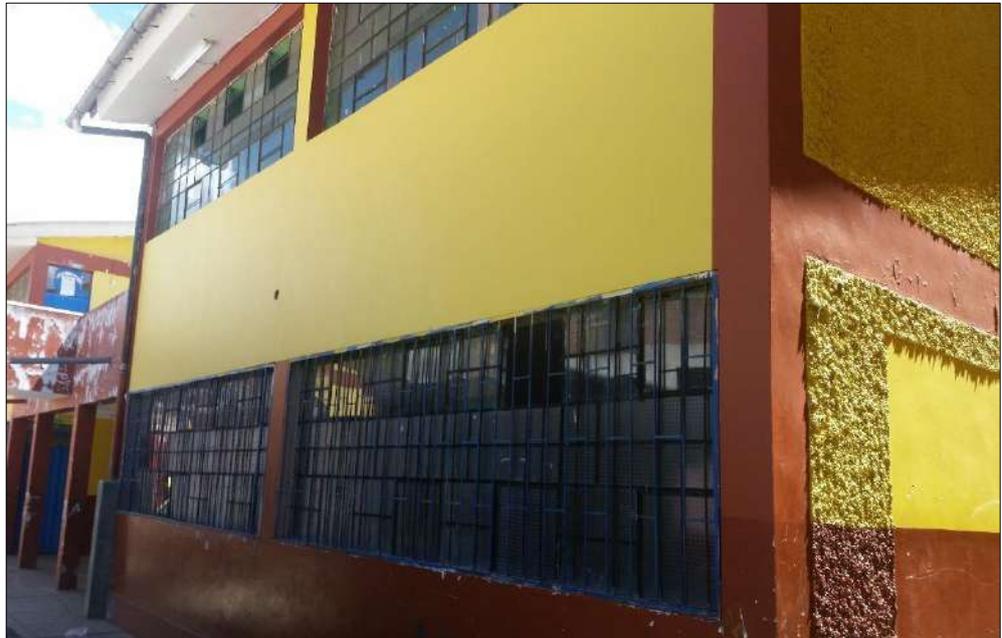
Fotografía N° 10: Pabellón Oscar Colchado Lucio (El sistema resistente presenta mampostería en ladrillo de buena calidad, presencia de verticalidad entre las unidades de albañilería).

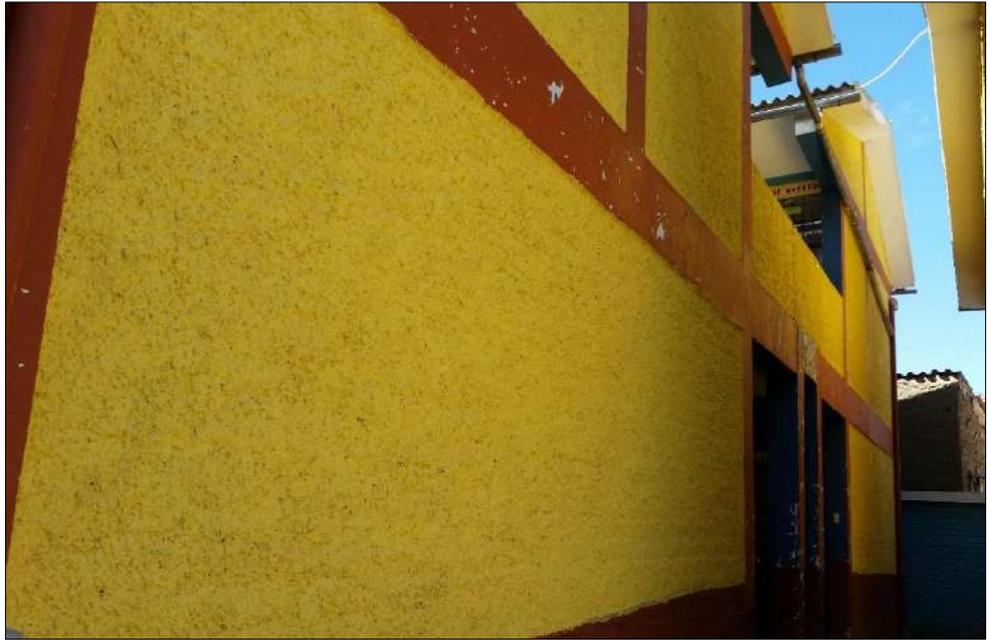
Fotografía N° 11: Pabellón Marcos Yauri Montero (El sistema resistente presenta mampostería en ladrillo de buena calidad, presencia de verticalidad entre las unidades de albañilería).

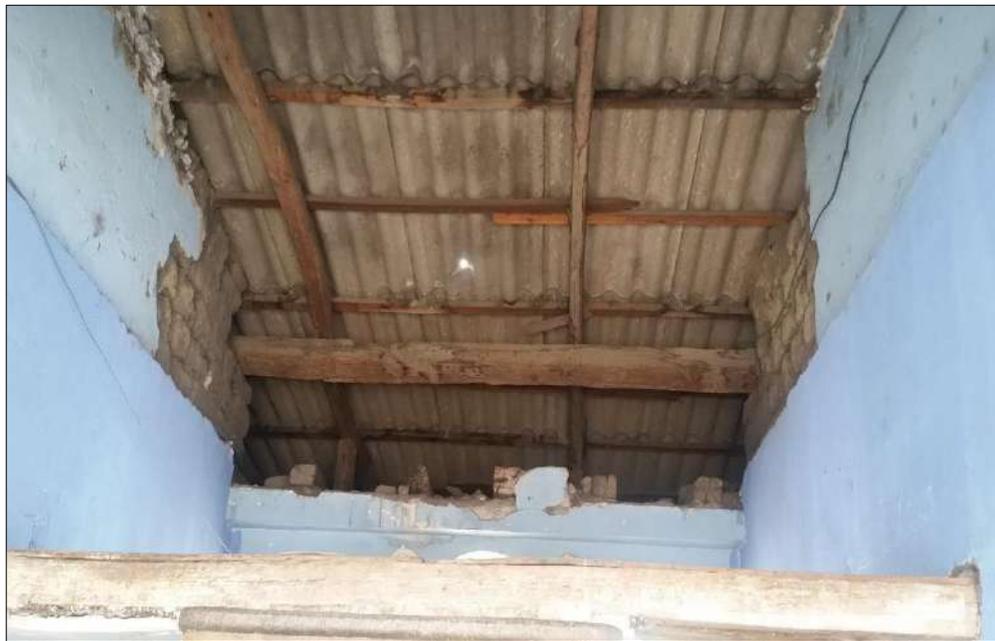
Fotografía N° 12: Pabellón Administrativo (El sistema resistente presenta mampostería en adobe de mala calidad, no presenta verticalidad entre las unidades de albañilería y mortero de mala calidad).

- ✓ **Aplanado de cemento con malla anclada al muro:** se recomienda una capa de mortero de 3 a 6 cm de espesor, encima de la malla electrosoldada, como se muestra en la figura N° 05. Esta intervención se realiza para aumentar la resistencia a las cargas axiales y a cortante, como también dar continuidad con otros elementos. Este tipo de refuerzo sirve para mejorar las falcias del parámetro N° 03 y N° 08 "Resistencia Convencional" y "Distancia Máxima entre Muros", además prevenir los posibles deterioros que aparezcan en el parámetro N° 02 "Calidad del Sistema Resistente".

- ✓ **Inyección de lechada:** se recomienda inyectar en las fisuras y grietas de las paredes de las edificaciones lechada de agua y cemento con algún aditivo estabilizador, la superficie exterior de la grieta se debe sellar con algún mortero de fraguado rápido que impida la salida de la lechada; la inyección se debe hacer por pequeños tramos de tubo que se insertan en la zona agrietada, como se muestra en la figura N° 07. Esta intervención se realiza para mejorar el parámetro N° 02 "Calidad del Sistema Resistente".

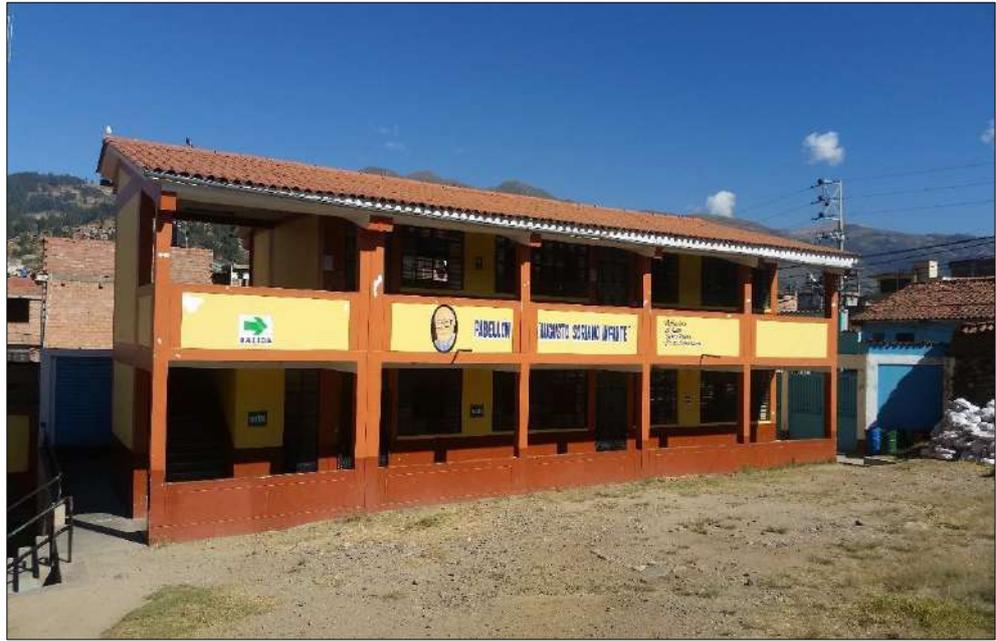
Fotografía N° 13: Pabellón Augusto Soriano Infante (Edificio cimentado sobre terreno estable con pendiente inferior o igual al 10%).

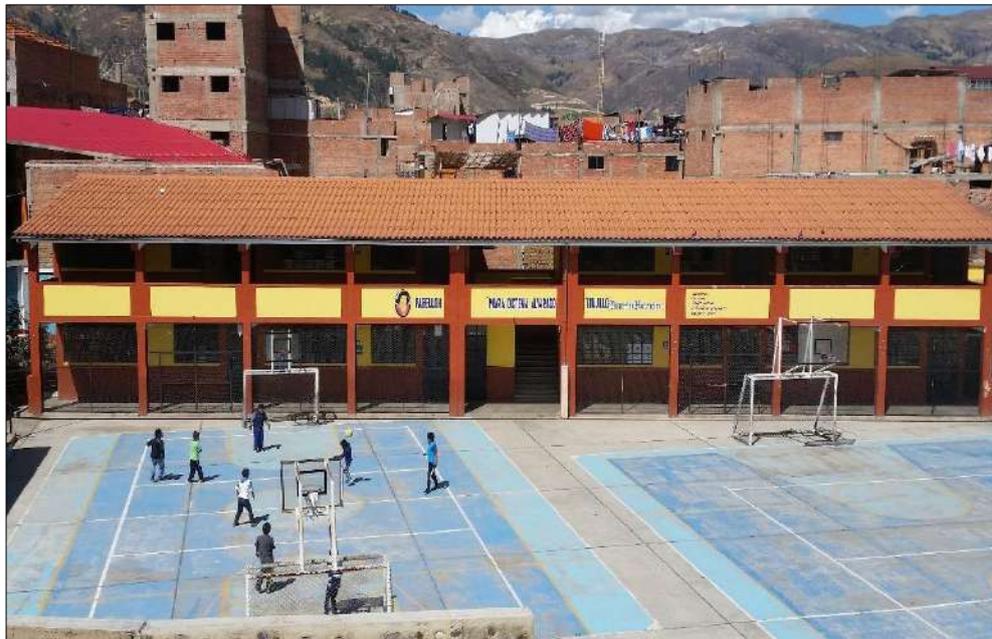
Fotografía N° 14: Pabellón María Dicientia Alvarado Trujillo (Edificio cimentado sobre terreno estable con pendiente inferior o igual al 10%).

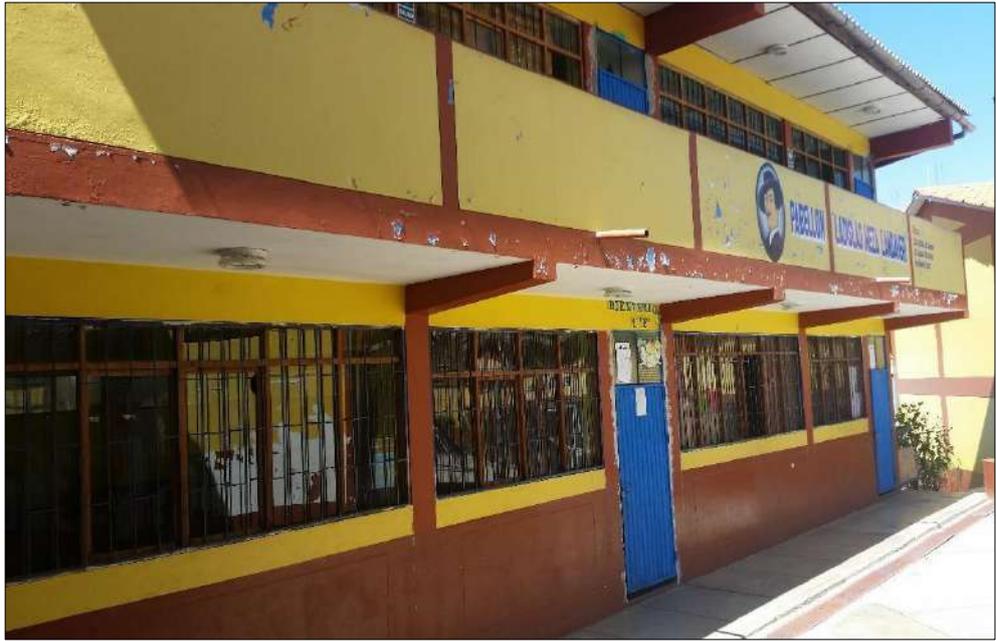
Fotografía N° 15: Pabellón Ladislao Meza Landaveri (Edificio cimentado sobre terreno estable con pendiente inferior o igual al 10%).

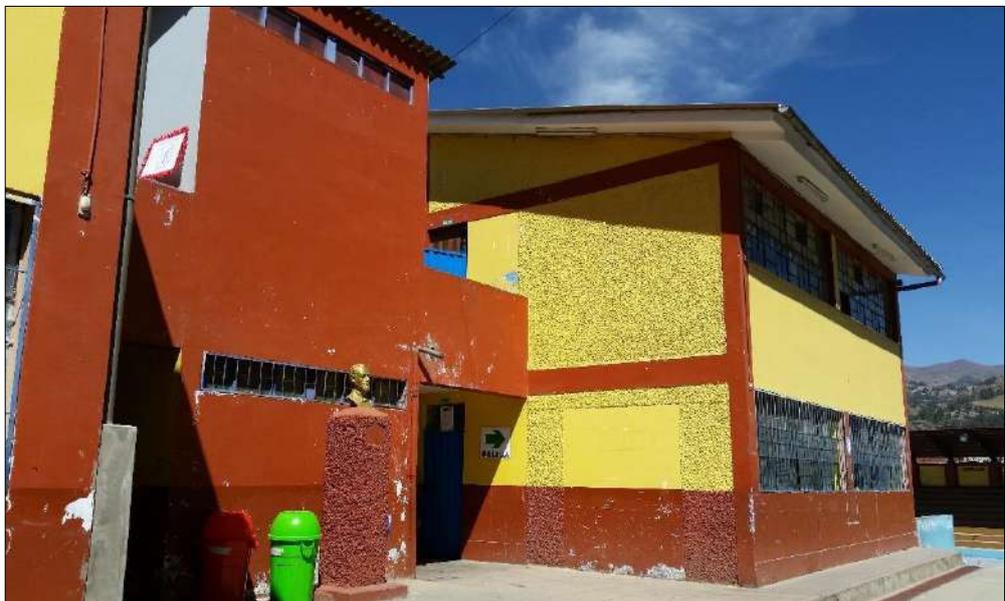
Fotografía N° 16: Pabellón Oscar Colchado Lucio (Edificio cimentado sobre terreno estable con pendiente inferior o igual al 10%).

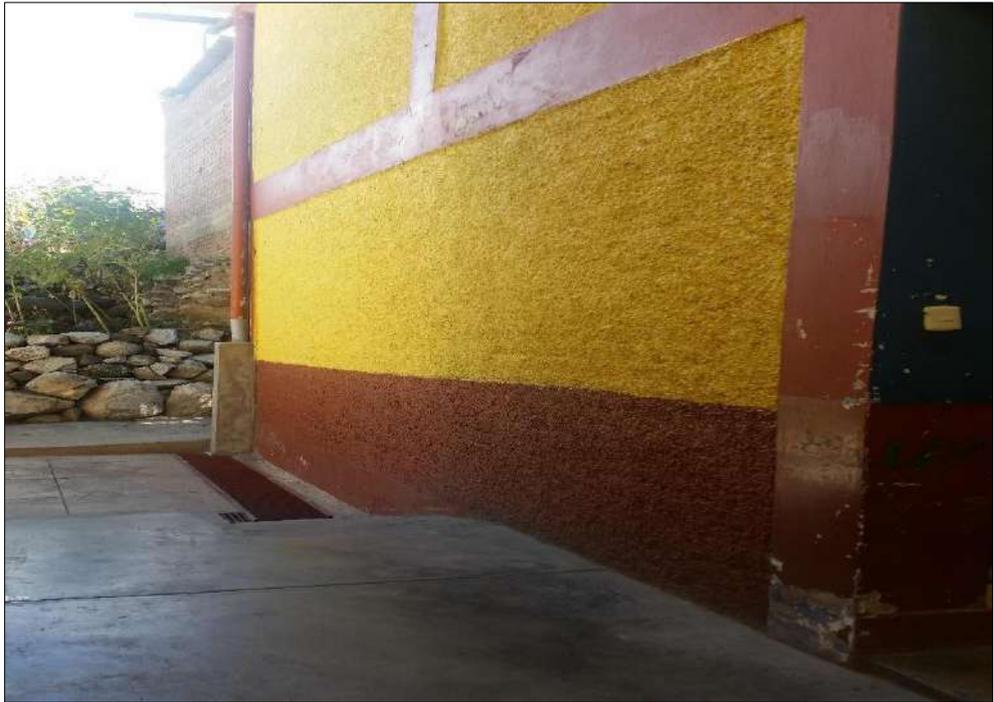
Fotografía N° 17: Pabellón Marcos Yauri Montero (Edificio cimentado sobre terreno estable con pendiente inferior o igual al 10%).

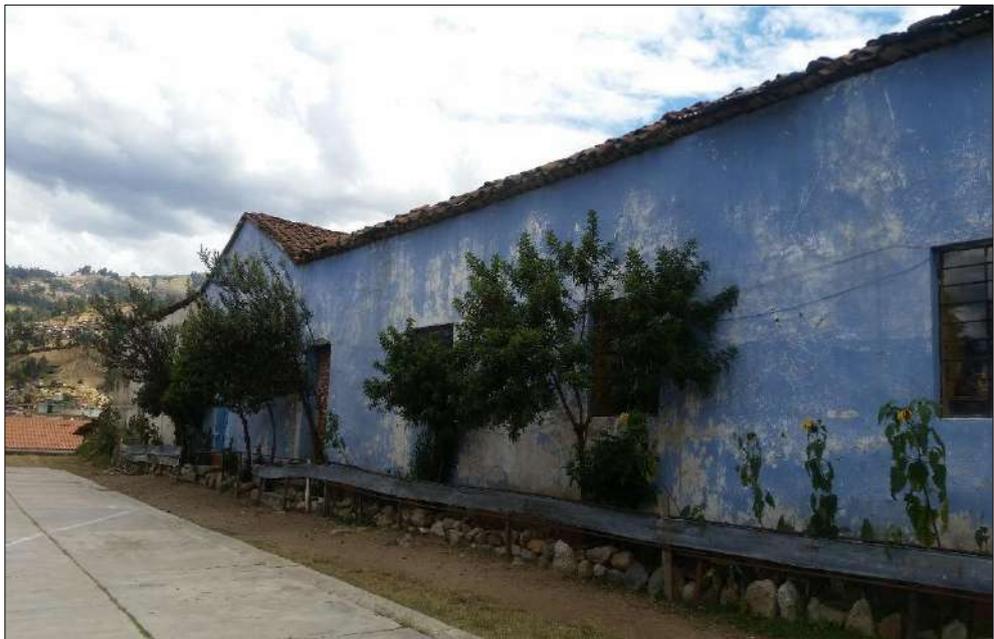
Fotografía N° 18: Pabellón Administrativo (Edificio cimentado sobre terreno estable con pendiente inferior o igual al 10%).

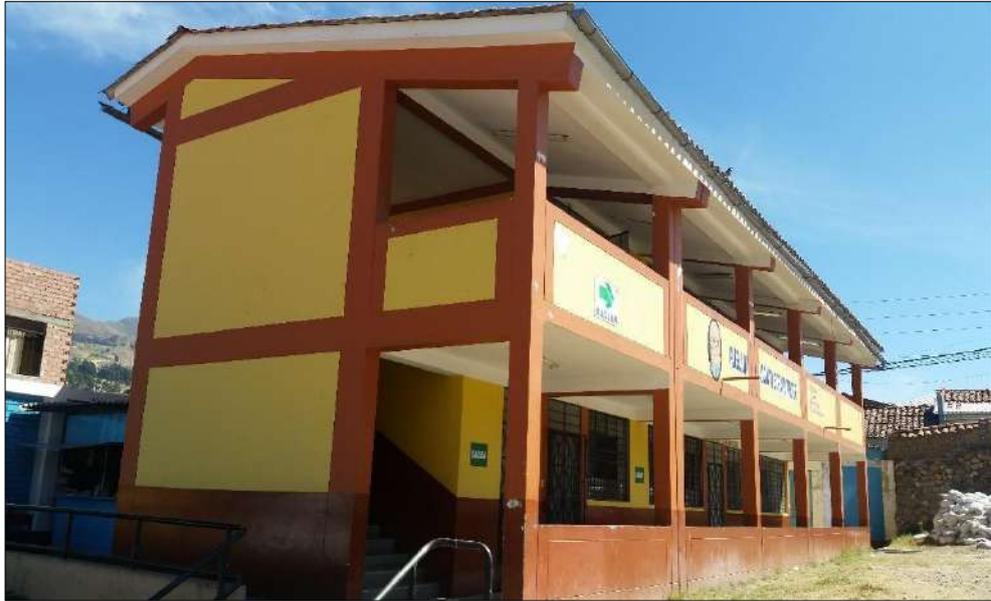
Fotografía N° 19: Pabellón Augusto Soriano Infante (Edificio con diafragmas que cumplan las siguientes condiciones: ausencia de planos a desnivel, deformabilidad del diafragma despreciable, conexión entre el diafragma y los muros es eficaz).

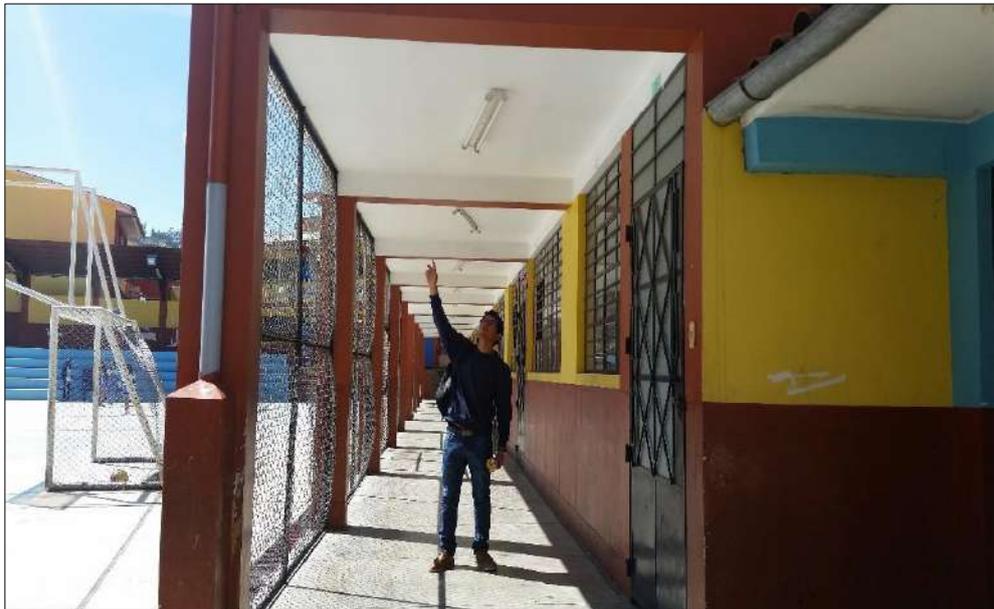
Fotografía N° 20: Pabellón María Dictenia Alvarado Trujillo (Edificio con diafragmas que cumplan las siguientes condiciones: ausencia de planos a desnivel, deformabilidad del diafragma despreciable, conexión entre el diafragma y los muros es eficaz).

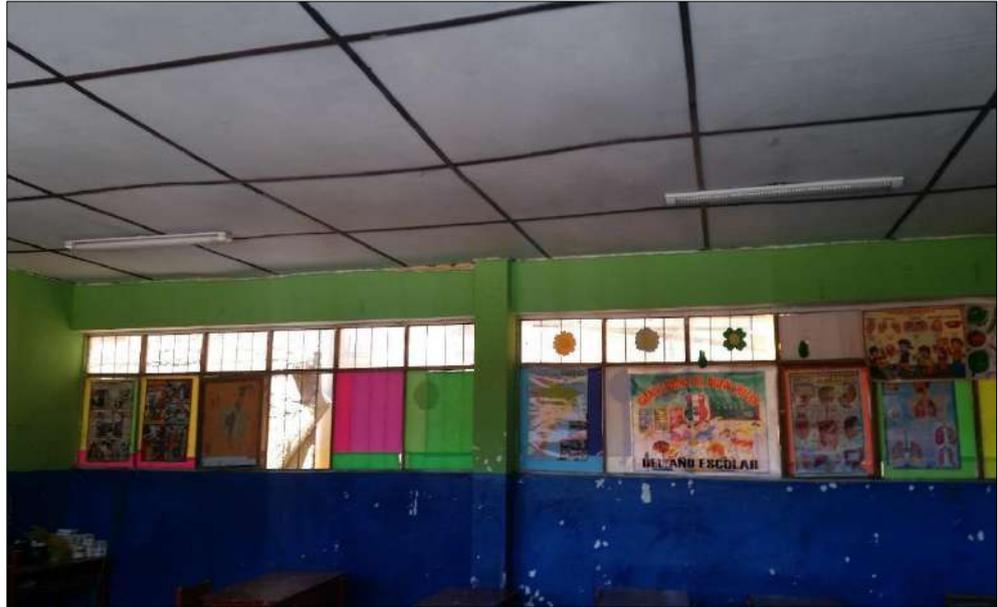
Fotografía N° 21: Pabellón Ladislao Meza Landaveri (Edificio con diafragmas que presentan conexión entre el diafragma y los muros no eficaces).

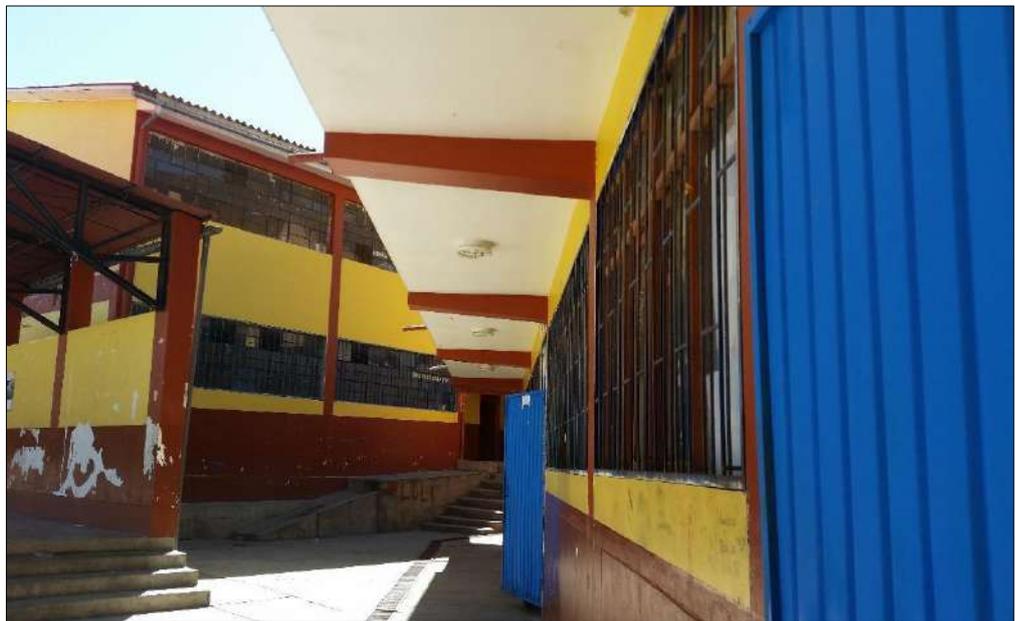
Fotografía N° 22: Pabellón Oscar Colchado Lucio (Edificio con diafragmas que cumplan las siguientes condiciones: ausencia de planos a desnivel, deformabilidad del diafragma despreciable, conexión entre el diafragma y los muros es eficaz).

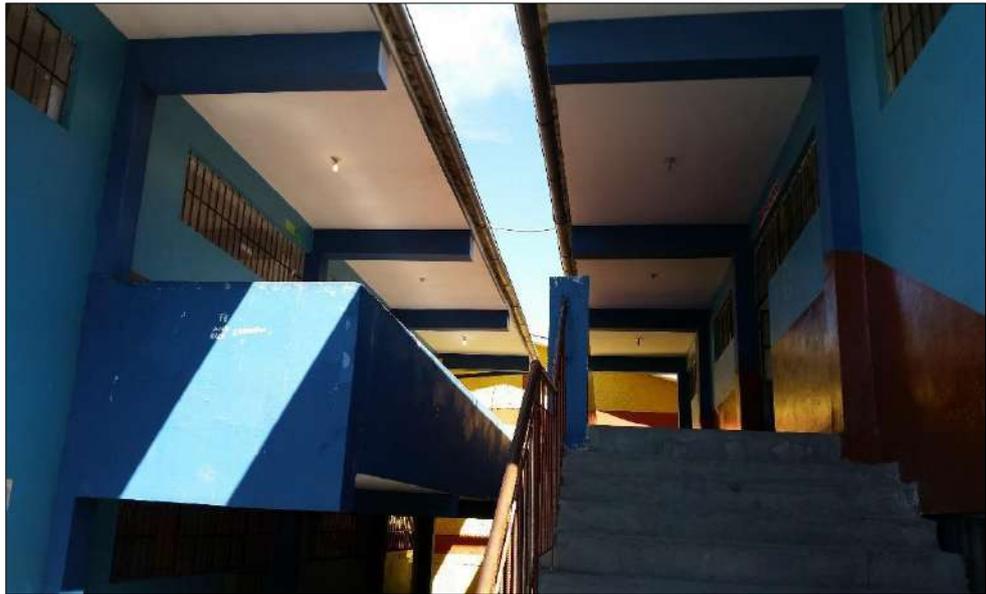
Fotografía N° 23: Pabellón Marcos Yauri Montero (Edificio con diafragmas que cumplan las siguientes condiciones: ausencia de planos a desnivel, deformabilidad del diafragma despreciable, conexión entre el diafragma y los muros es eficaz).

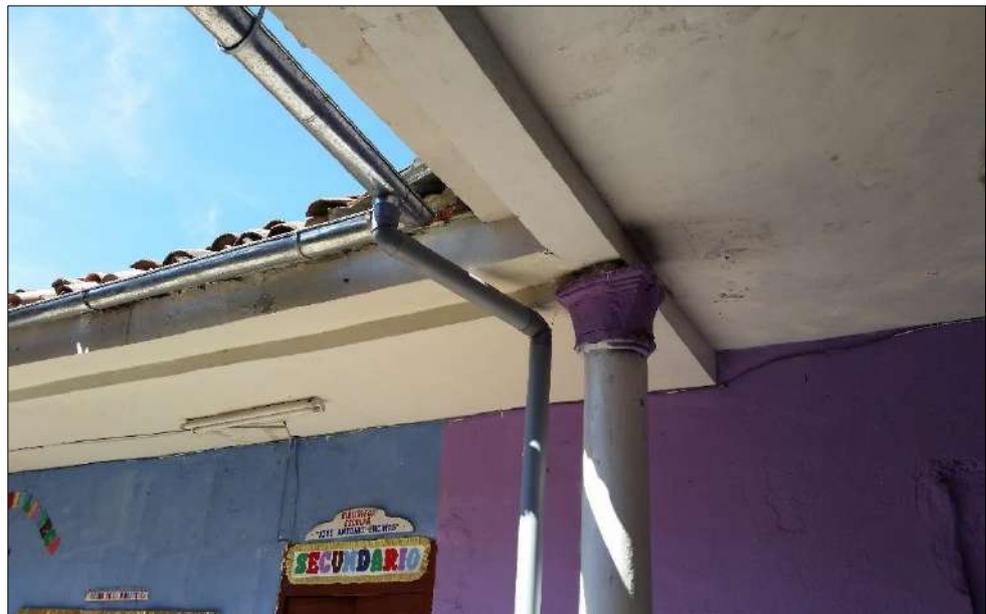
Fotografía N° 24: Pabellón Administrativo (Edificio con diafragmas que cumplan las siguientes condiciones: ausencia de planos a desnivel, deformabilidad del diafragma despreciable, conexión entre el diafragma y los muros es eficaz).

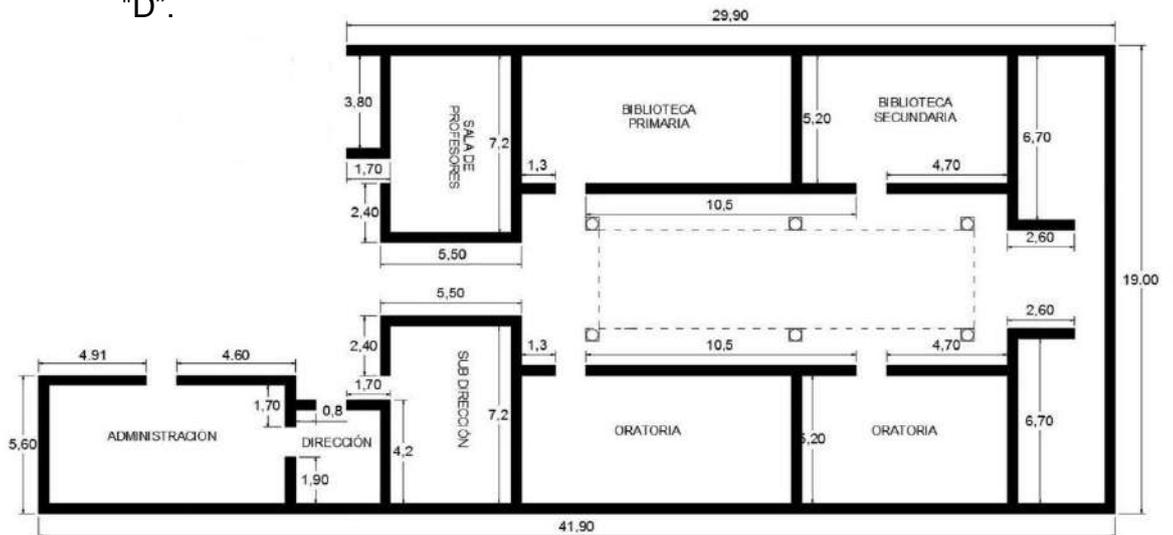
GRÁFICO N° 17: Pabellón Administrativo

$\beta_2 = a/L = 13.40/41.90 = 0.32$, clasificando la edificación en la clase "D".

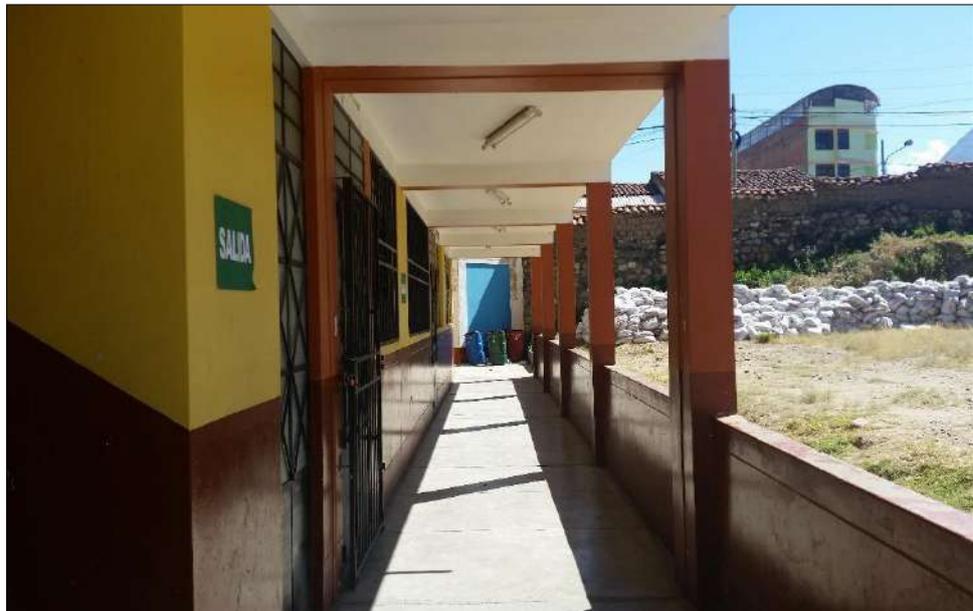
$35.54/123.60 = 0.29 \times 100 = 29 \%$, clasificando la edificación en la clase "D".

Fotografía N° 25: (Edificio que presenta superficie de porche en su configuración en elevación)

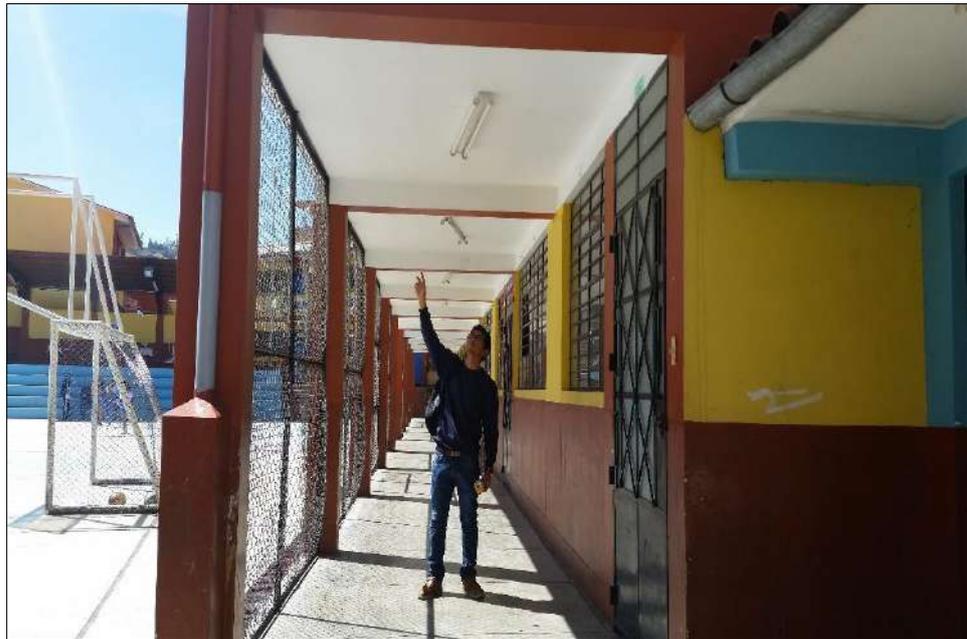
$78.94/239.2 = 0.33 \times 100 = 33 \%$, clasificando la edificación en la
clase "D".

Fotografía N° 26: (Edificio que presenta superficie de porche en su configuración en elevación).

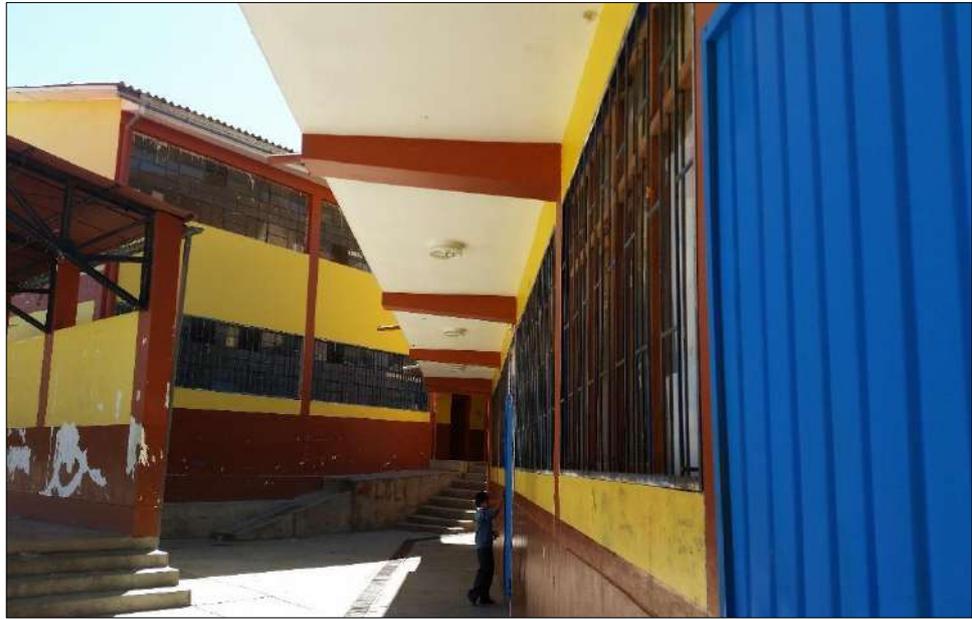
$21.83/94.58 = 0.23 \times 100 = 23 \%$, clasificando la edificación en la
clase "D".

Fotografía N° 27: (Edificio que presenta superficie de porche en su configuración en elevación).

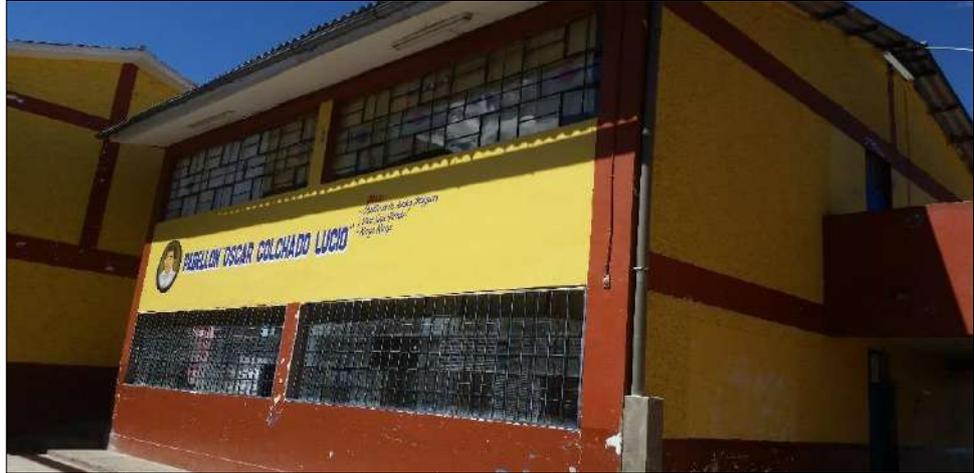
La edificación no presenta irregularidad en su configuración en elevación por lo que se clasificó como clase "A".

Fotografía N° 28: (Edificio que no presenta superficie de porche en su configuración en elevación).

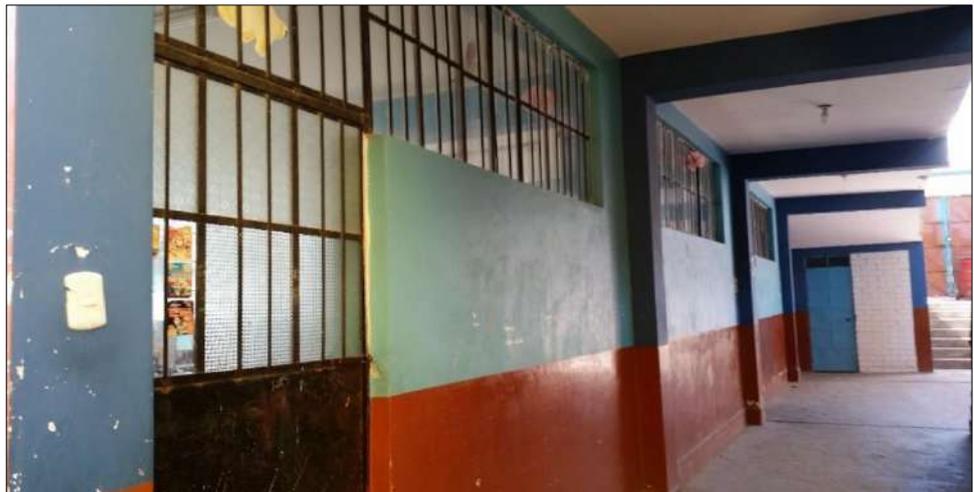
$70.80/244.26 = 0.29 \times 100 = 29 \%$, clasificando la edificación en la clase "D".

Fotografía N° 29: (Edificio que presenta superficie de porche en su configuración en elevación).

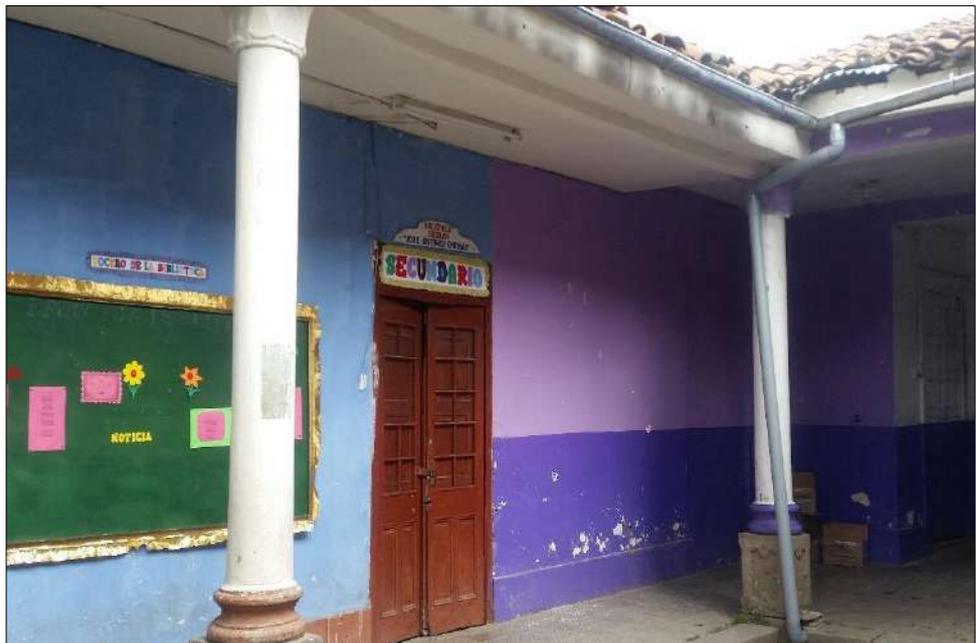
$73.90/498.90 = 0.15 \times 100 = 15 \%$, clasificando la edificación en la clase "C".

Fotografía N° 30: (Edificio que presenta superficie de porche en su configuración en elevación)
