ESCUELA PROFESIONAL DE INGENIERÍA CIVIL

TESIS

**“EVALUACIÓN DE LA VULNERABILIDAD SÍSMICA
POR EL MÉTODO DE ÍNDICE DE
VULNERABILIDAD DE BENEDETTI Y PETRINI DE
LA I.E. SABIO ANTONIO RAIMONDI -
INDEPENDENCIA - HUARAZ – ANCASH - 2016”.**

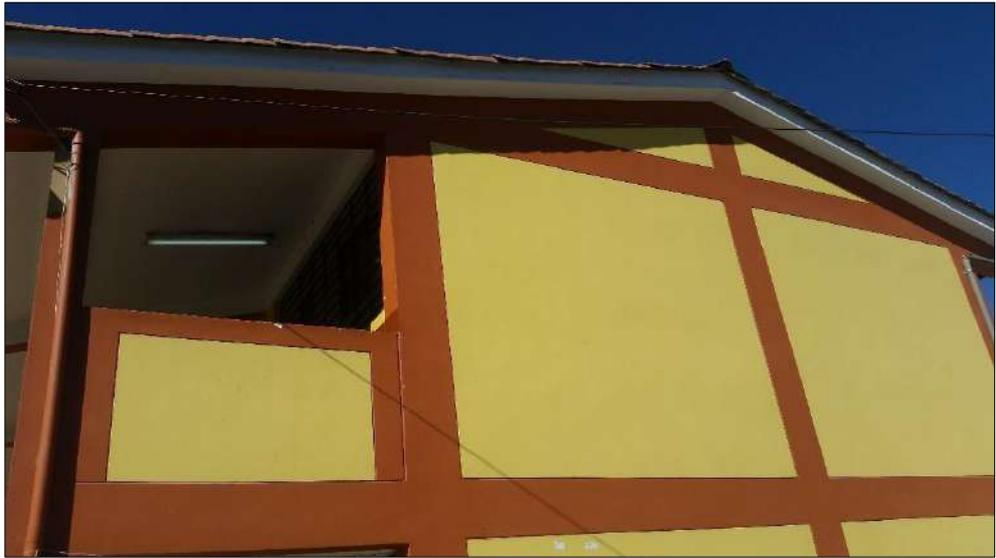
Fotografía N° 31: Augusto Soriano Infante (Edificio con cubierta estable y provista de viga cumbreira).

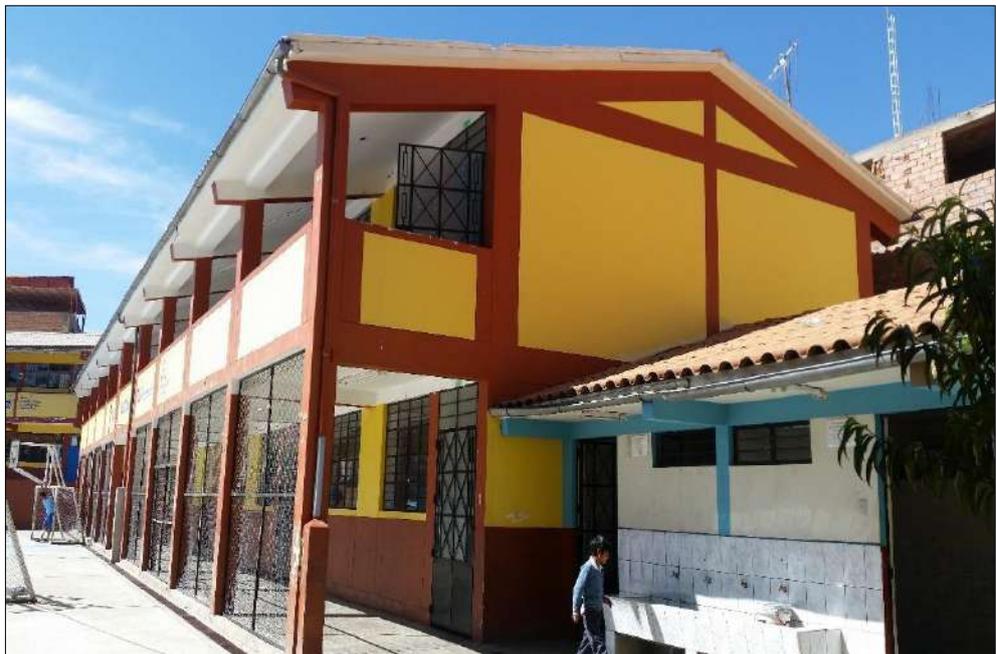
Fotografía N° 32: María Dicientia Alvarado Trujillo (Edificio con cubierta estable y provista de viga cumbreira).

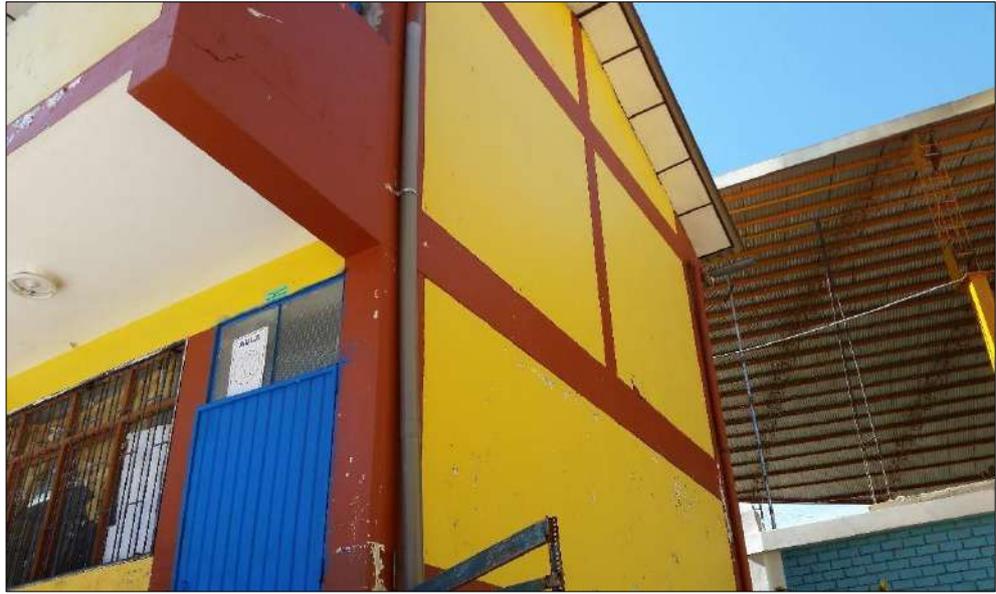
Fotografía N° 33: Ladislao Meza Landaveri (Edificio con cubierta parcialmente estable y provista de viga cumbre).

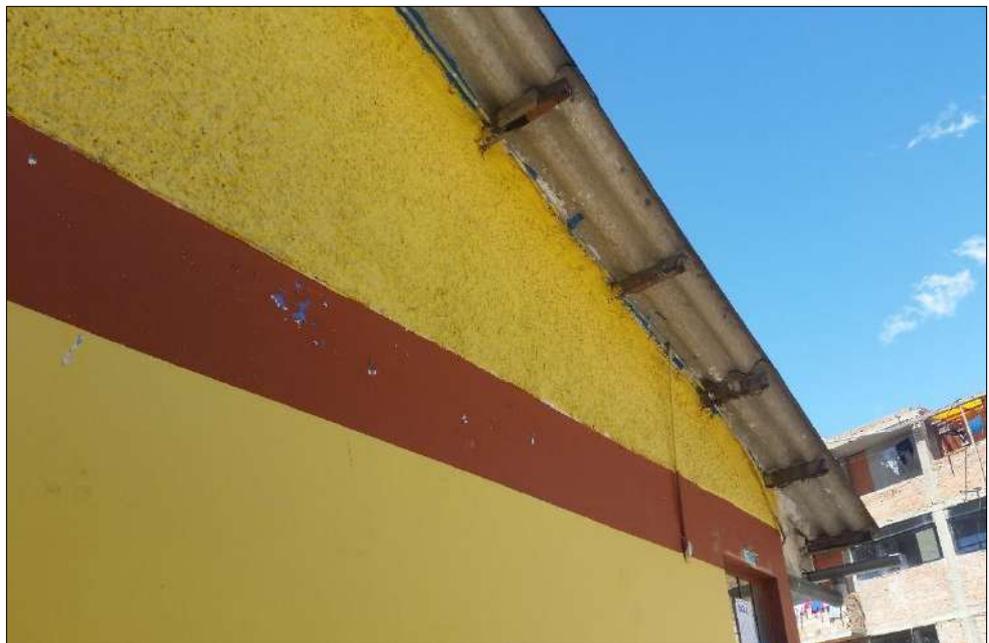
Fotografía N° 34: Oscar Colchado Lucio (Edificio con cubierta inestable, provista de viga cumbre).

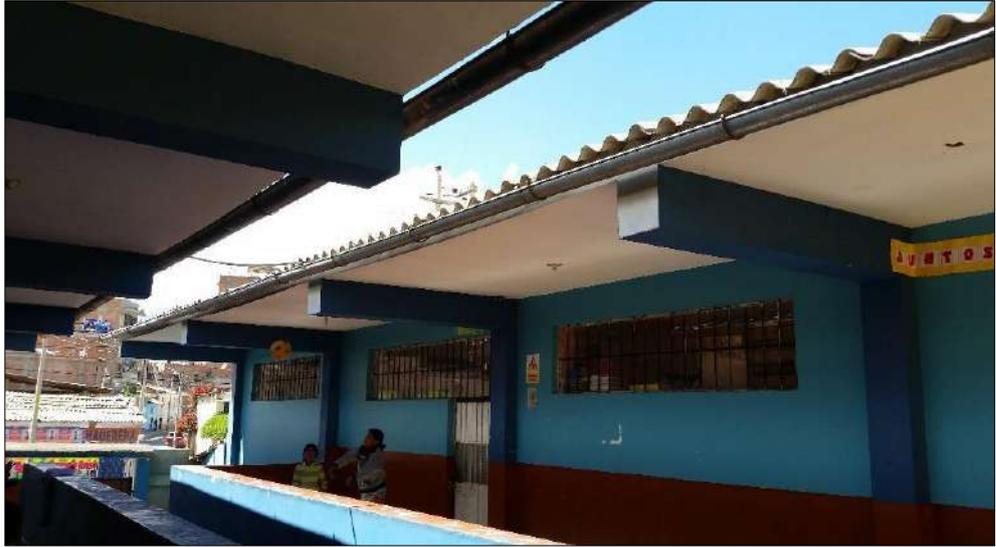
Fotografía N° 35: Marcos Yauri Montero (Edificio con cubierta estable y provista de viga cumbre).

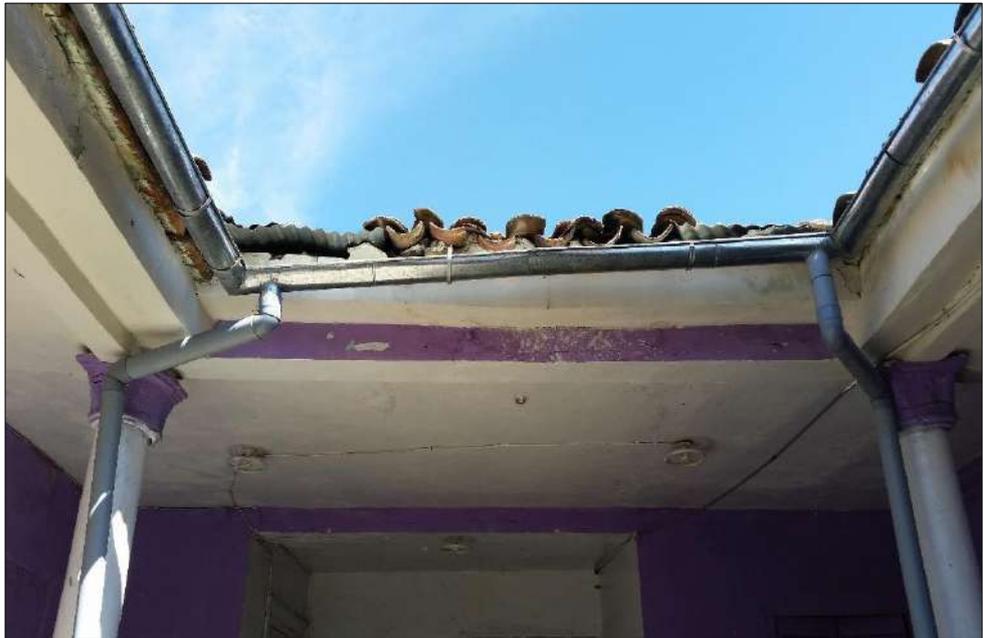
Fotografía N° 36: Administrativo (Edificio con cubierta inestable, provista de viga cumbre).

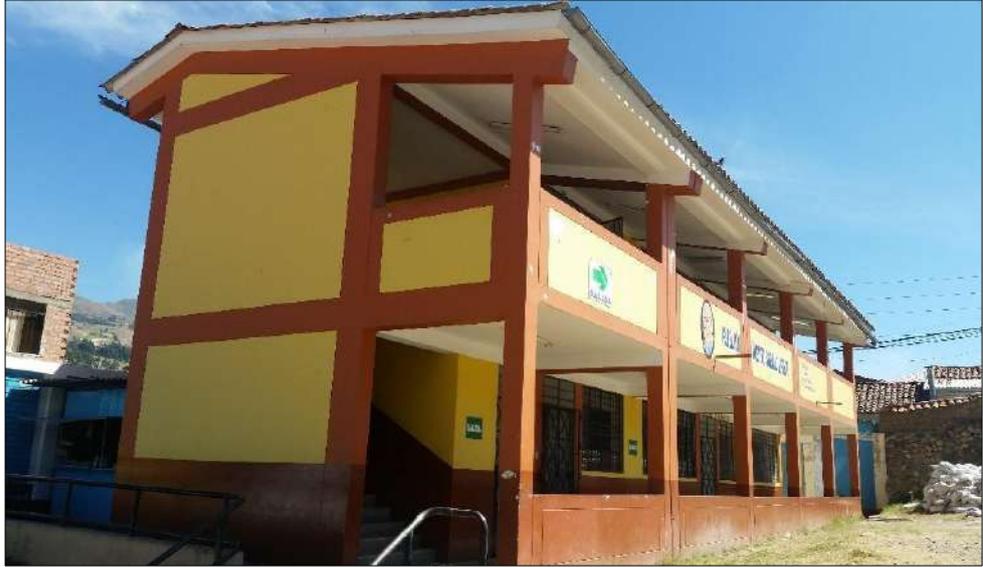
Fotografía N° 37: Augusto Soriano Infante (Edificio cuyo pasadizo forma parte integrante de la estructura de los diafragmas).

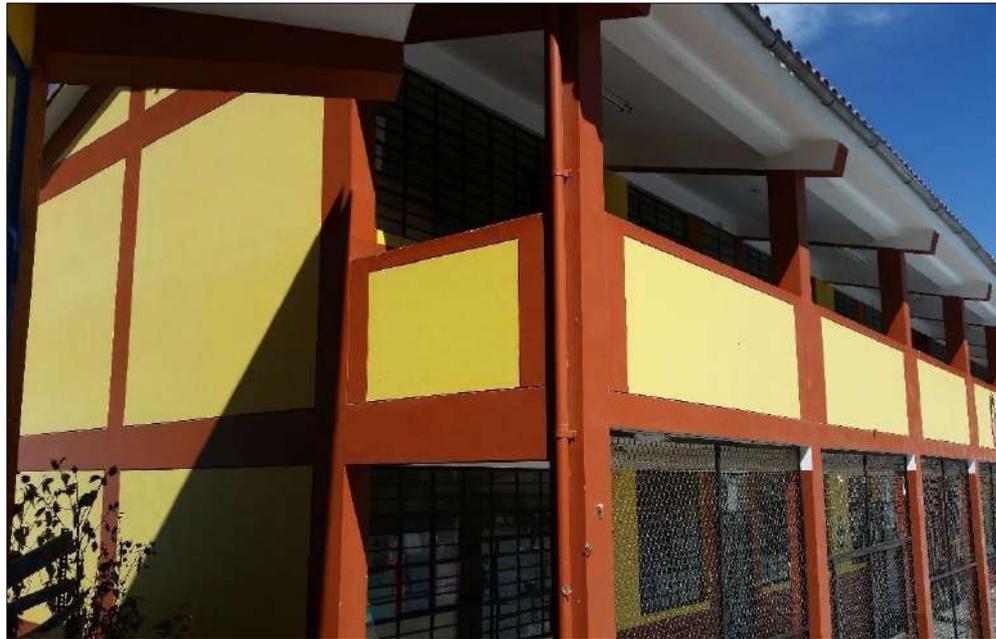
Fotografía N° 38: María DICTENIA Alvarado Trujillo (Edificio cuyo pasadizo forma parte integrante de la estructura de los diafragmas).

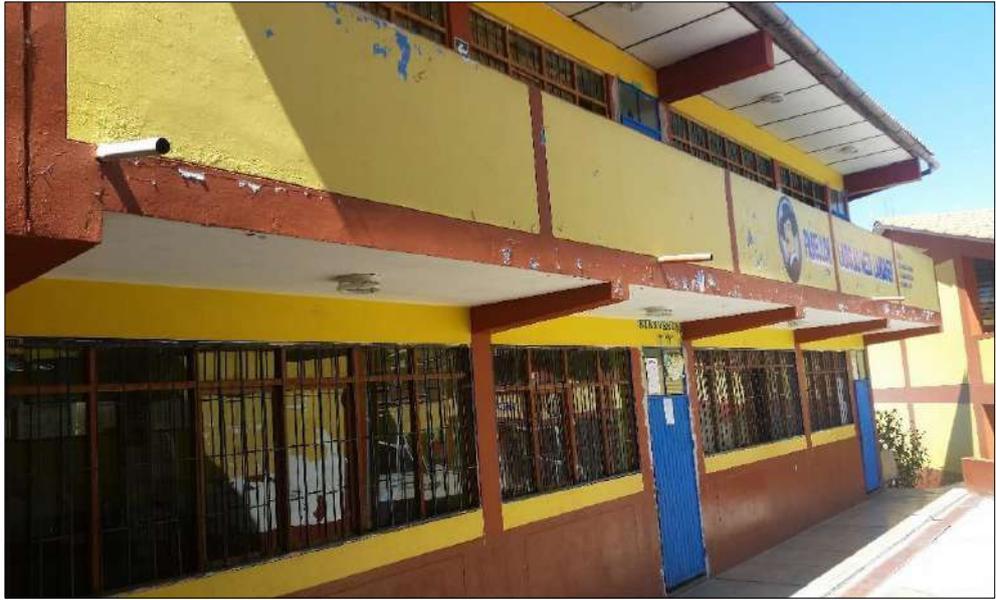
Fotografía N° 39: Ladislao Meza Landaveri (Edificio cuyo pasadizo forma parte integrante de la estructura de los diafragmas).

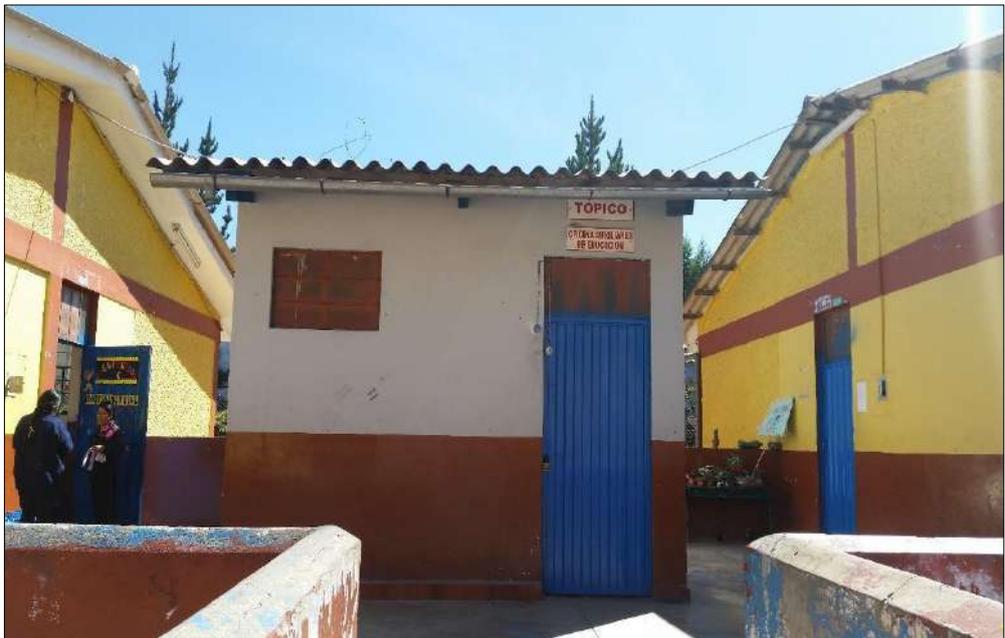
Fotografía N° 40: Oscar Colchado Lucio (Edificio con elementos de pequeña dimensión, mal vinculados a la pared).

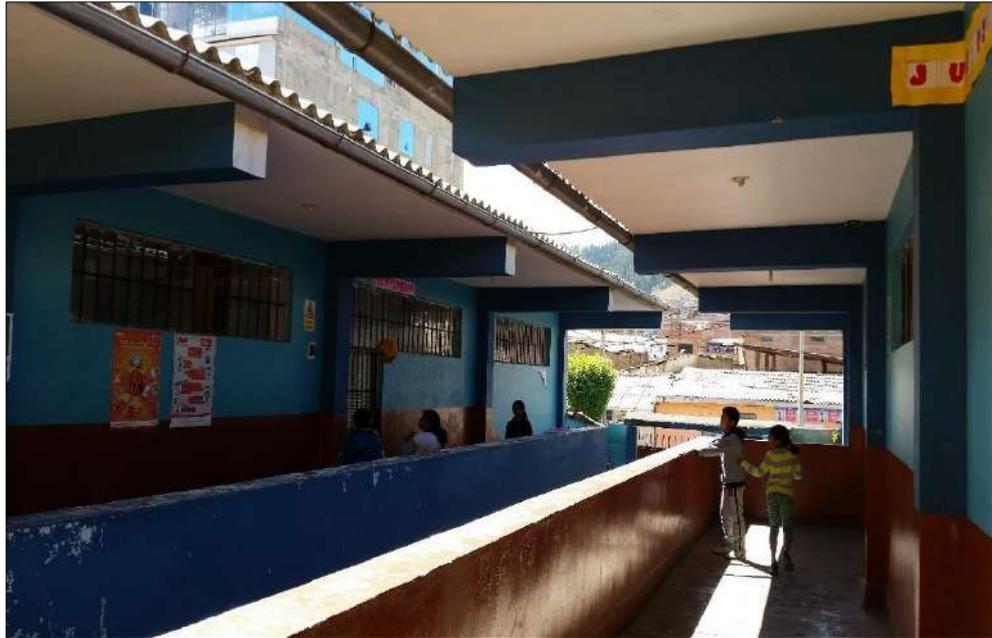
Fotografía N° 41: Marcos Yauri Montero (Edificio cuyo pasadizo forma parte integrante de la estructura de los diafragmas).

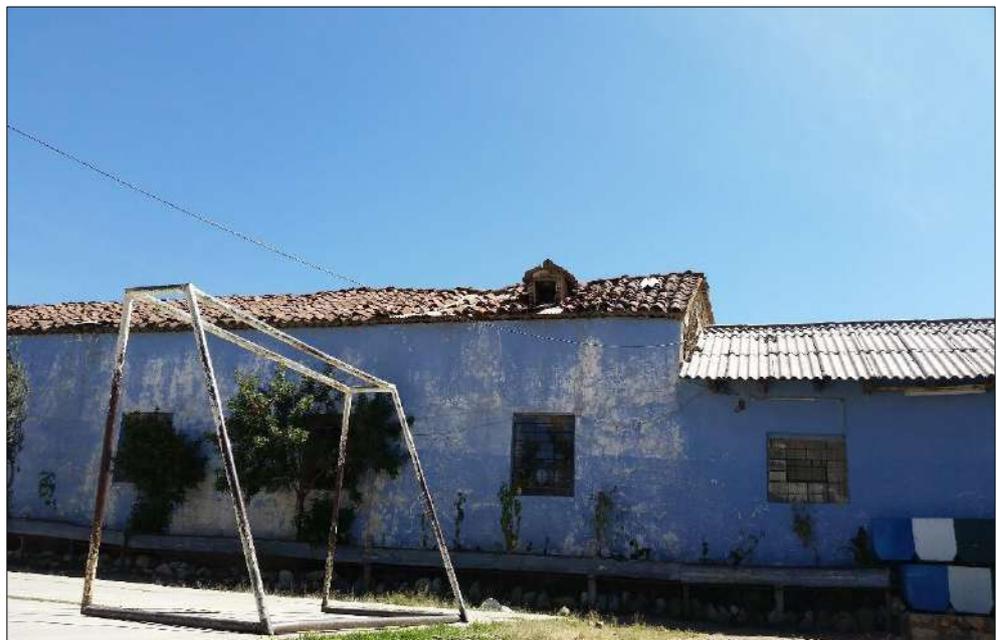
Fotografía N° 42: Administrativo (Edificio que presenta chimeneas o cualquier otro tipo en el techo, mal vinculados a la estructura).

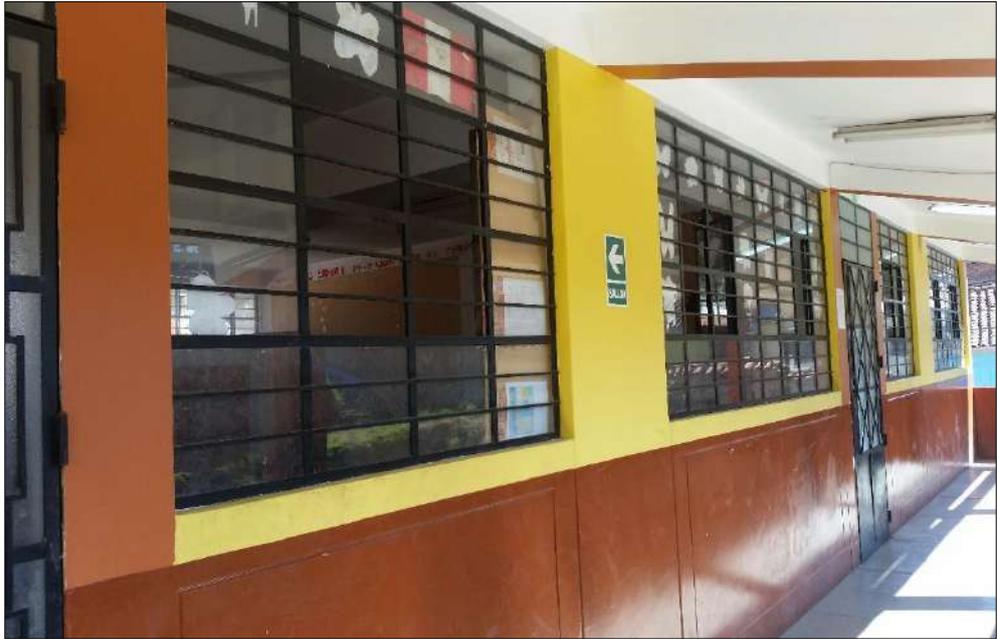
Fotografía N° 43: Augusto Soriano Infante (Edificio con muros en buena condición, sin lesiones visibles).

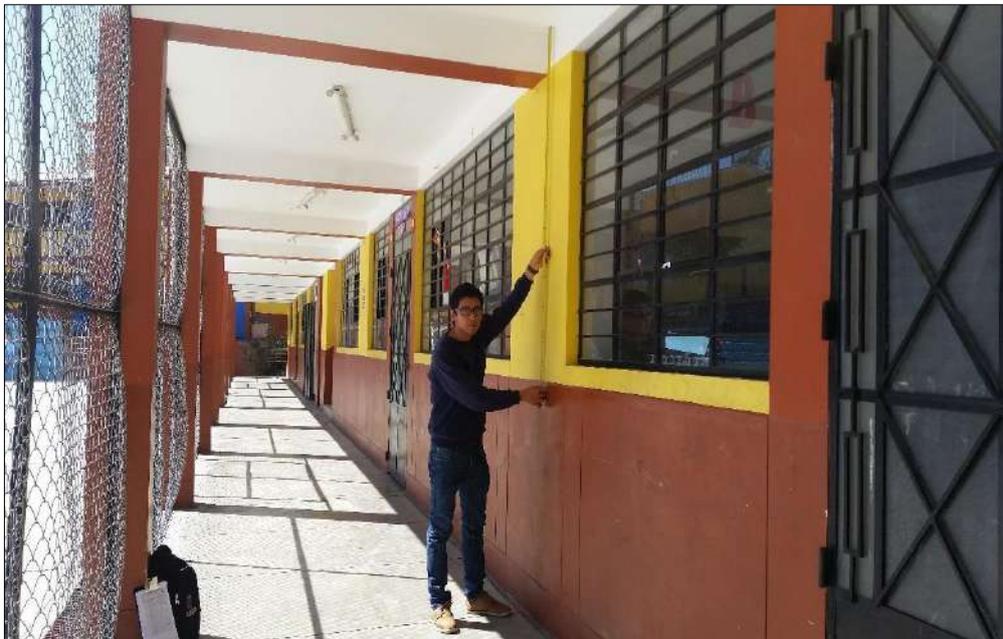
Fotografía N° 44: María DICTENIA Alvarado Trujillo (Edificio con muros en buena condición, sin lesiones visibles).

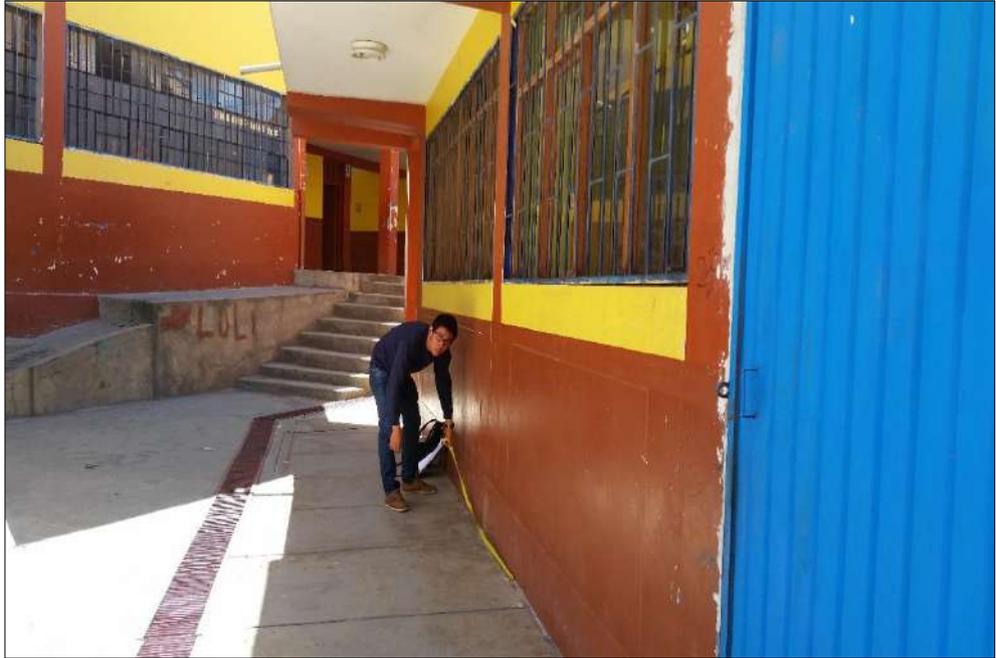
Fotografía N° 45: Ladislao Meza Landaveri (Muros con lesiones de tamaño medio entre 2 a 3 mm de ancho o con lesiones capilares producidas por los sismos).

- ✓ **Inyección de lechada:** se recomienda inyectar en las fisuras y grietas de las paredes de las edificaciones lechada de agua y cemento con algún aditivo estabilizador, la superficie exterior de la grieta se debe sellar con algún mortero de fraguado rápido que impida la salida de la lechada; la inyección se debe hacer por pequeños tramos de tubo que se insertan en la zona agrietada, como se muestra en la figura N° 07. Esta intervención se realiza para mejorar el parámetro N° 02 "Calidad del Sistema Resistente".

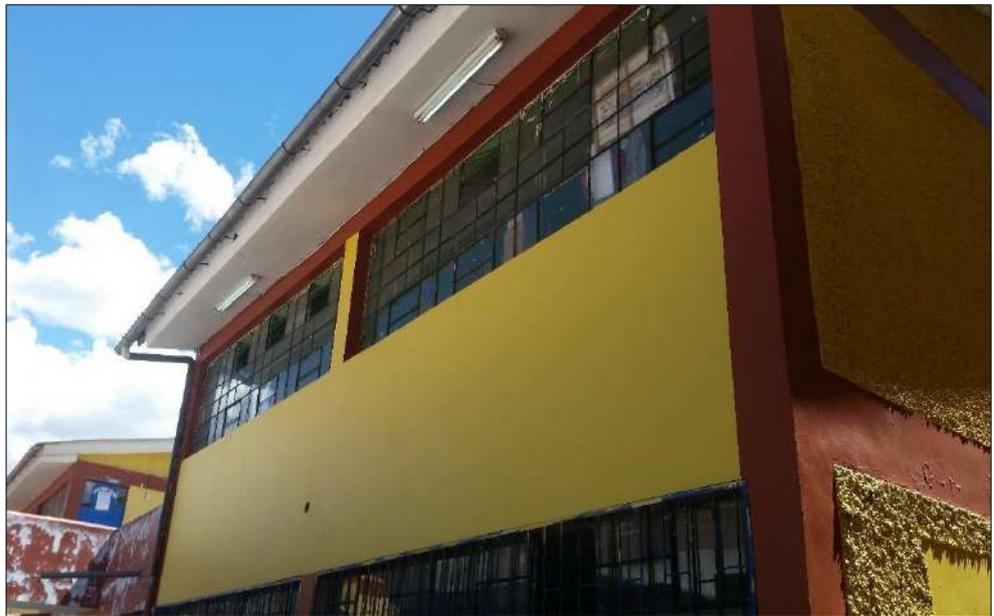
Fotografía N° 46: Oscar Colchado Lucio (Edificio con muros en buena condición, sin lesiones visibles).

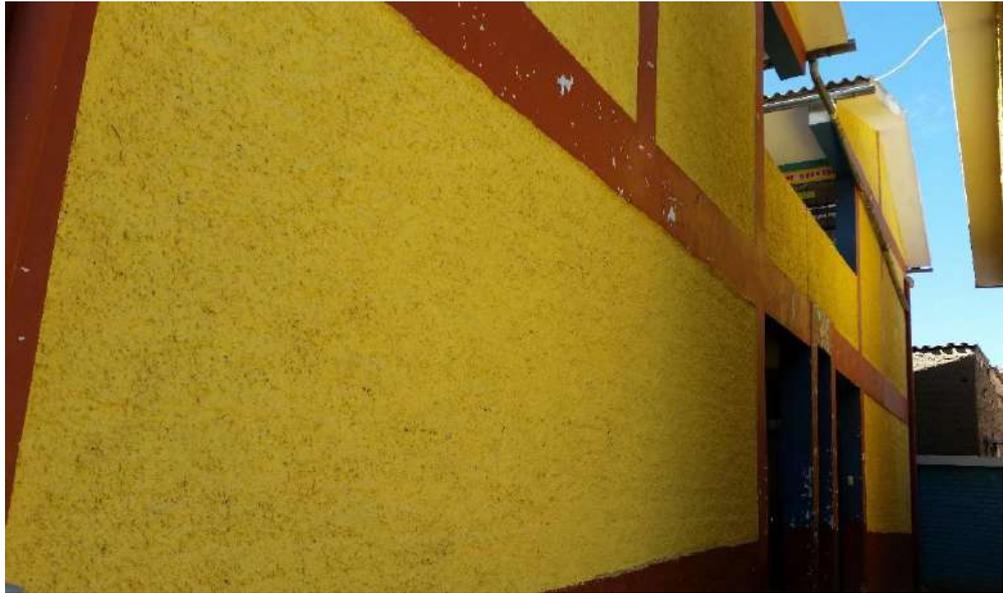
Fotografía N° 47: Marcos Yauri Montero (Muros que presentan lesiones capilares no extendidas).

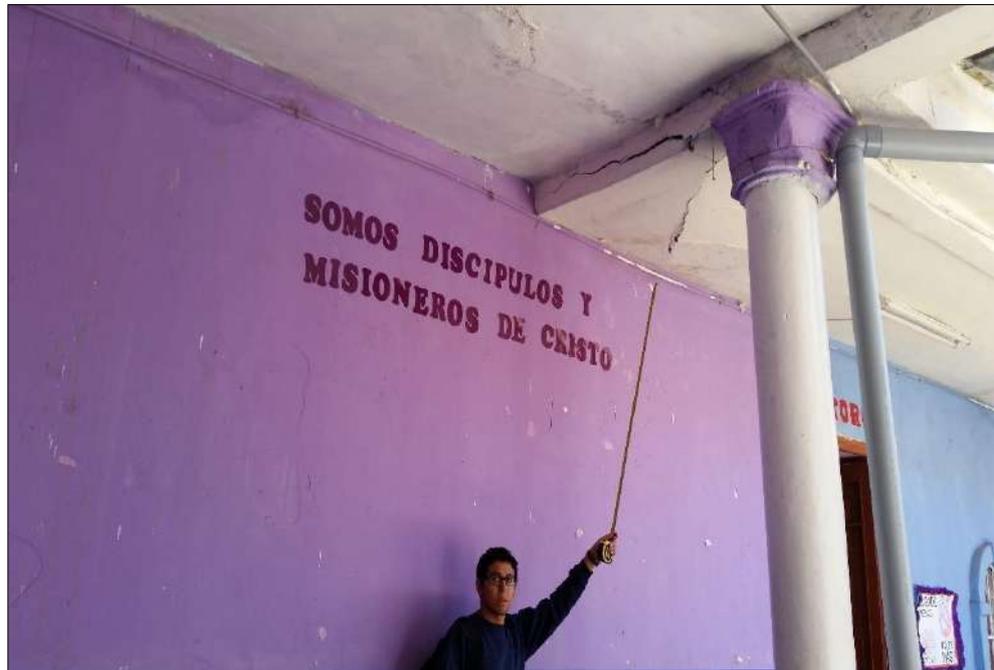
Fotografía N° 48: Administrativo (Edificación que presenta, un fuerte deterioro de sus materiales constituyentes).
