**TESIS**

**“MANTENIMIENTO DE LA VÍA HUANCABAMBA-SONDORILLO: SECTOR  
SONDOR – SONDORILLO CON EL FIN DE MEJORAR SU TRANSITABILIDAD.  
PROVINCIA DE HUANCABAMBA, DEPARTAMENTO DE PIURA. AGOSTO –  
2016”**

**PRESENTADO POR EL BACHILLER**  
**JOHN BRYAN ARTURO OCAÑA PEÑA**

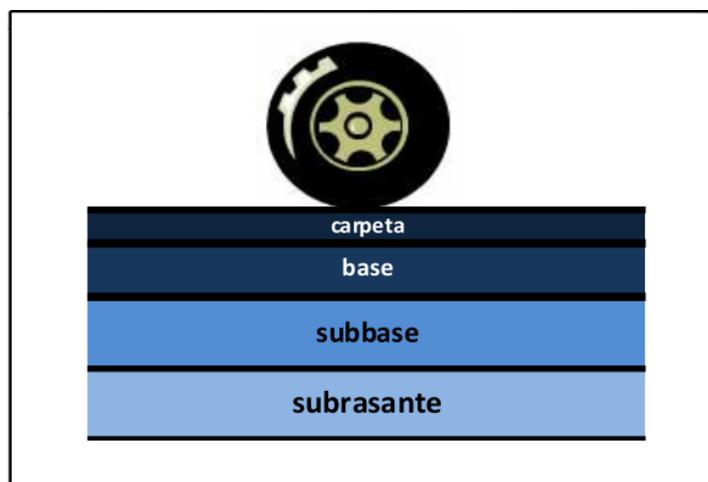
Imagen 01: Paquete estructural.

De acuerdo a la Ingeniería, el pavimento es un elemento estructural que se encuentra apoyado en toda su superficie sobre el terreno de fundación llamado subrasante. Esta capa debe estar preparada para soportar un sistema de capas de espesores diferentes, denominado paquete estructural, diseñado para soportar cargas externas durante un determinado período de tiempo. **(Edgar Daniel Rodríguez Velásquez. 2009)**

Esquema típico del paquete estructural de un pavimento flexible.

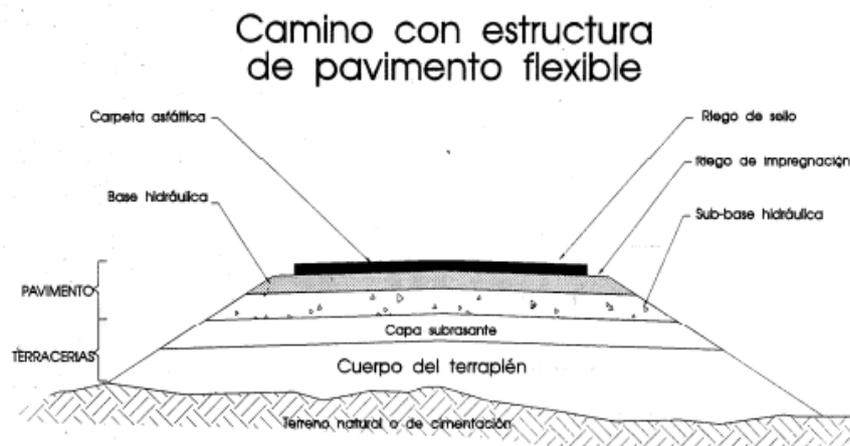
**Imagen 02: Paquete estructural**

Este tipo de pavimento se caracteriza por estar conformado en la superficie por una capa de material bituminoso o mezcla asfáltica que se apoya sobre capas de material granular (Base y sub-base), apoyando este conjunto sobre la subrasante compactada, de manera que la sub-base, base y superficie de desgaste o carpeta asfáltica son los componentes estructurales de este tipo de pavimento.

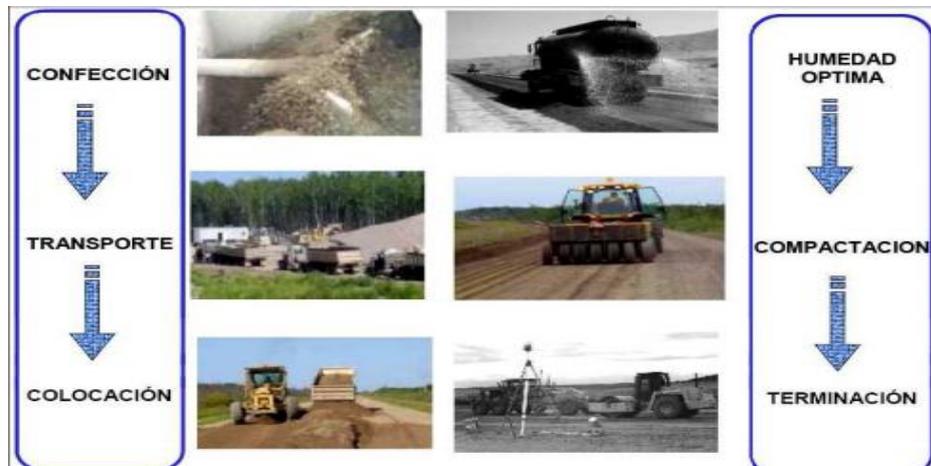
**Imagen 03: Preparación de base.**

medio y ligero se emplean las tradicionales bases granulares.  
**(Ricardo Javier Mirando Rebolledo 2010)**

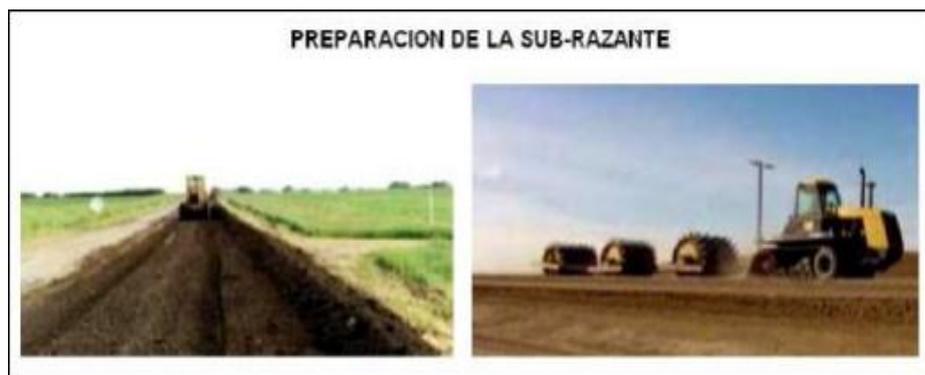
Imagen 04: Preparación de sub-rasante.

Esta capa debe ser capaz de resistir los esfuerzos que le son transmitidos por el pavimento. Interviene en el diseño del espesor de las capas del pavimento e influye en el comportamiento del pavimento. Proporciona en nivel necesario para la subrasante y protege al pavimento conservando su integridad en todo momento, y obtener por lo menos el 95% de su grado de compactación.

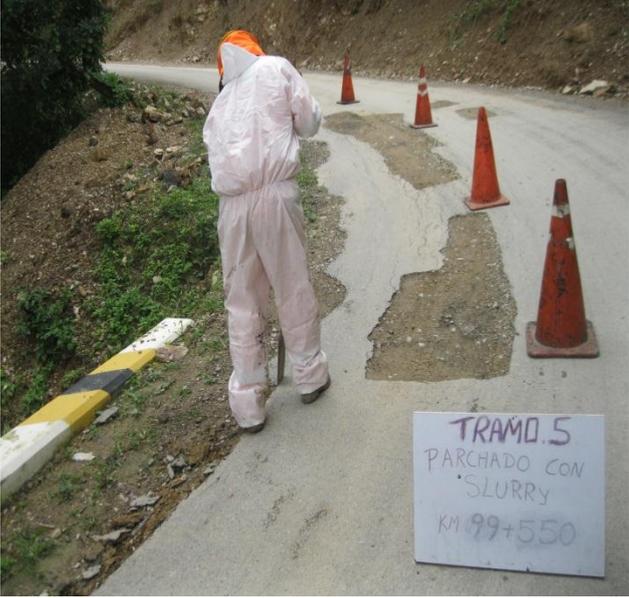
CAUSAS	<p>Inadecuada compactación de las capas estructurales.</p> <p>Aparcamiento de vehículos pesados durante mucho tiempo.</p>	
FOTOS RELACIONADAS

SEVERIDAD	BAJA = B	MENOR A: 20 mm.
	MEDIA = M	ENTRE: 20 y 40 mm.
	ALTA = A	MAYORES A: 40 mm.
REPARACIÓN	<ul style="list-style-type: none"> <li>✓ Limpiar las paredes y el fondo de la zona removida mediante barrido energético y/o aire comprimido (presión mínima, 120 psi), hasta eliminar todas las partículas sueltas y el polvo</li> <li>✓ Colocar el imprimante o liga, mediante escobillones u otros procedimientos que permitan un cubrimiento uniforme del fondo y paredes, a razón de 1.3 a 2.4 l/m<sup>2</sup>.</li> <li>✓ Antes de colocar la mezcla asfáltica verificar que la imprimación haya penetrado al menos 10 mm en las bases granulares y que la emulsión para la liga haya quebrado.</li> <li>✓ Extender y nivelar la mezcla asfáltica mediante rastrillos y colocar la cantidad justa y necesaria para cubrir toda el área por rellenar y dejarla 6 mm sobresaliendo del pavimento circundante. En los bordes recortar la mezcla dejando paredes verticales y retirar cualquier exceso.</li> </ul>

<ul style="list-style-type: none"> <li>✓ Compactar con rodillo manual. El desnivel en los bordes no debe sobrepasar los 3 mm.</li> </ul>
--	--

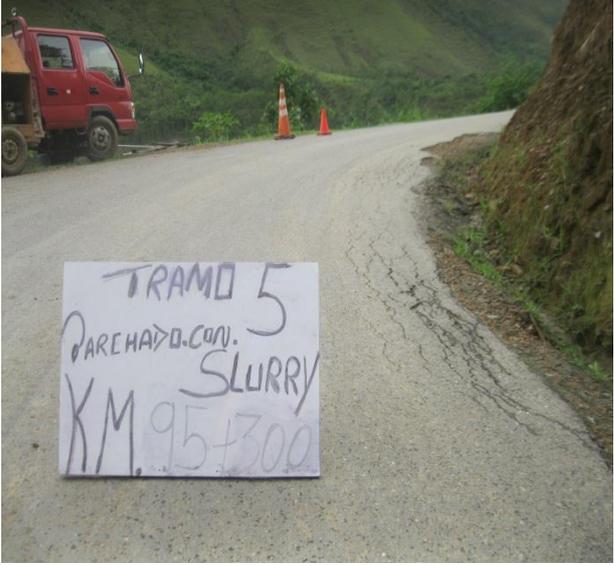
<p>SEVERIDAD</p>	<p>BAJA = B</p>	<p>MENOR A: 20 mm.</p>
	<p>MEDIA = M</p>	<p>ENTRE: 20 y 40 mm.</p>
	<p>ALTA = A</p>	<p>MAYORES A: 40 mm.</p>
<p>REPARACIÓN</p>	<ul style="list-style-type: none"> <li>✓ Limpiar las paredes y el fondo de la zona removida mediante barrido energético y/o aire comprimido (presión mínima, 120 psi), hasta eliminar todas las partículas sueltas y el polvo</li> <li>✓ Colocar el imprimante o liga, mediante escobillones u otros procedimientos que permitan un cubrimiento uniforme del fondo y paredes, a razón de 1.3 a 2.4 l/m<sup>2</sup>.</li> <li>✓ Antes de colocar la mezcla asfáltica verificar que la imprimación haya penetrado al menos 10 mm en las bases granulares y que la emulsión para la liga haya quebrado.</li> <li>✓ Extender y nivelar la mezcla asfáltica mediante rastrillos y colocar la cantidad justa y necesaria para cubrir toda el área por rellenar y dejarla 6 mm sobresaliendo del pavimento circundante. En los bordes recortar la mezcla dejando paredes verticales y retirar cualquier exceso.</li> <li>✓ Compactar con rodillo manual. El desnivel en los bordes no debe sobrepasar los 3 mm.</li> </ul>

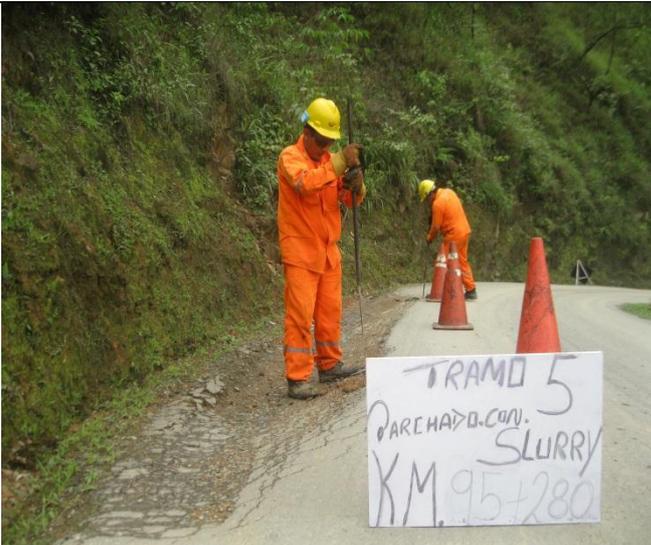
3.- Grietas de borde.

GRIETAS DE BORDE = GB	UNIDAD = M2
DESCRIPCIÓN	<p>Son grietas con tendencia longitudinal a semicircular ubicadas cerca del borde de la calzada, se presentan generalmente por la ausencia de berma o por la diferencia de nivel de la berma y la calzada. Generalmente se ubican dentro de una franja paralela al borde, con ancho hasta 0,60 m2.</p>
CAUSAS	<p>La principal causa de este daño es la falta de confinamiento lateral de la estructura debido a la carencia de bordillos, anchos de berma insuficientes o sobre carpetas que llegan hasta el borde del carril y quedan en desnivel con la berma; en estos casos la fisura es generada cuando el tránsito circula muy cerca del borde. Las fisuras que aparecen por esta causa generalmente se encuentran a distancias entre 0.30 m a 0,60 m del borde de la calzada.</p>
FOTOS RELACIONADAS

SEVERIDAD	BAJA = B	MENOR A: 20 mm.
	MEDIA = M	ENTRE: 20 y 40 mm.
	ALTA = A	MAYORES A: 40 mm.
REPARACIÓN	<ul style="list-style-type: none"> <li>✓ Marcar la zona a reparar, extendiéndose al menos 0.3 metros fuera del área dañada.</li> <li>✓ El área a delimitar debe ser rectangular, con dos de sus lados perpendiculares al eje del camino.</li> <li>✓ Posteriormente, deberá cortarse sobre la demarcación realizada, utilizando un equipo de corte.</li> <li>✓ Excavar hasta la profundidad definida por el espesor diseñado recortando las paredes de forma vertical, de modo que el fondo quede plano y horizontal.</li> <li>✓ Para finalizar se deberá compactar el fondo hasta alcanzar el 95% del proctor modificado, de acuerdo con AASHTO T180.</li> <li>✓ Las paredes y fondo de la zona en que se realizó la remoción deben limpiarse mediante un barrido enérgico</li> <li>✓ La superficie se recubrirá con el ligante que corresponda, para lo cual se utilizarán escobillones u otros elementos similares que permitan esparcirlo uniformemente.</li> <li>✓ Antes de colocar la mezcla asfáltica de relleno deberá verificarse que la imprimación haya penetrado según lo especificado</li> <li>✓ La mezcla asfáltica se extenderá y nivelará mediante rastrillos, colocando la cantidad adecuada para que sobresalga unos 6 mm sobre el pavimento circundante, en los extremos, y coincidiendo con las líneas de corte de la zona.</li> <li>✓ La compactación deberá realizarse con un rodillo neumático o liso de 3 a 5 t de peso.</li> <li>✓ Alternativamente podrá usarse un rodillo manual, dependiendo del espesor de la capa por compactar.</li> <li>✓ El desnivel máximo tolerable entre la zona reparada y el pavimento que la rodea será de 3 mm.</li> </ul>

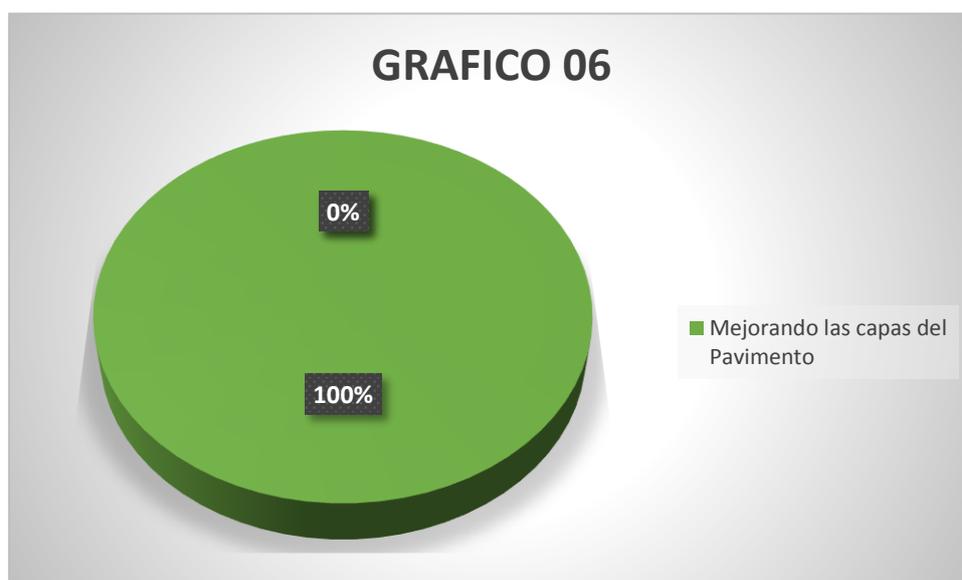
**Gráfico n° 06** Falla que afecta la capa de rodadura del pavimento

**Tabla n° 06** Falla que afecta la capa de rodadura del pavimento

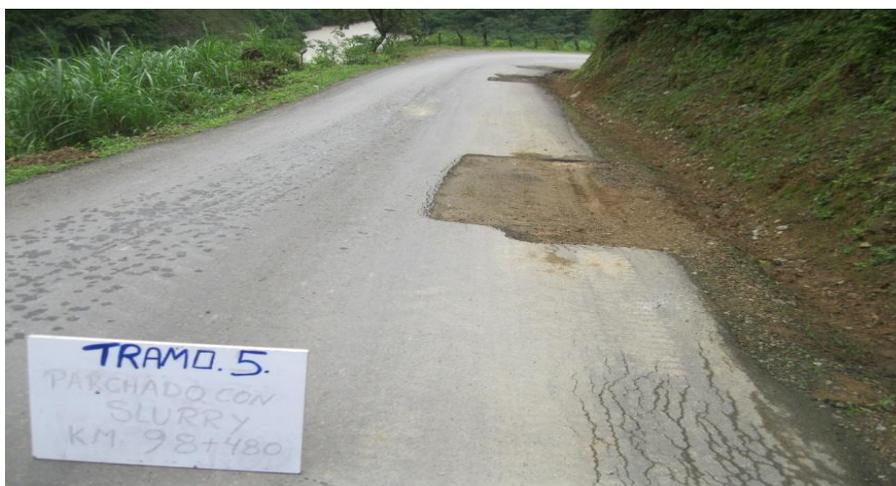
Debido a las precipitaciones pluviales, provoco primero la llamada PIEL DE COCODRILO, con el transito diario un pequeño asentamiento lo cual se necesitara de un PARCHADO. KM. 98+480 sector SONDOR – SONDORILLO

Podemos apreciar que es un problema llamado ahuellamiento y/o hundimiento y acompañado de grietas por fatigamiento.

- En el mismo sector se procede con la limpieza y picado de partes no se compactaron adecuadamente para luego empezar con el procedimiento del echar agregado adecuando para la base.

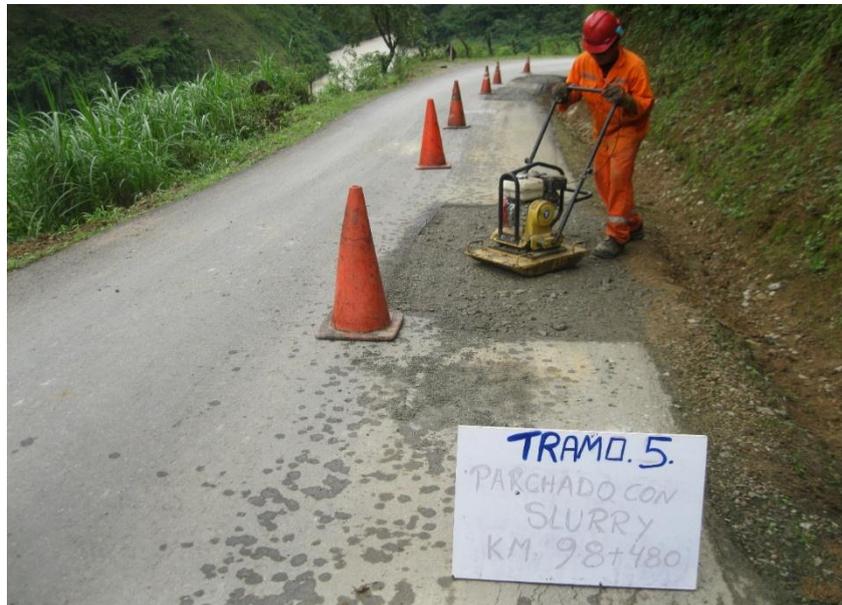
Una vez que se ha vertido el agregado en dicha falla se procede a compactar para seguir echando material granular a la base antes de la capa asfáltica.

- Seguimos echando el agregado compactándolo, para poder agregar la mezcla asfáltica rehabilitando el pavimento y recuperar su transitabilidad.

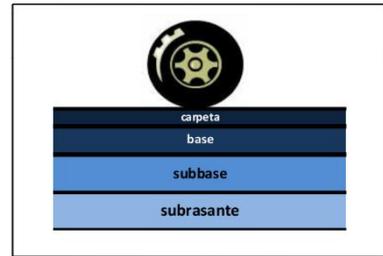
De acuerdo a la Ingeniería, el pavimento es un elemento estructural que se encuentra apoyado en toda su superficie sobre el terreno de fundación llamado subrasante. Esta capa debe estar preparada para soportar un sistema de capas de espesores diferentes, denominado paquete estructural, diseñado para soportar cargas externas durante un determinado período de tiempo. (Edgar Daniel Rodríguez Velásquez. 2009)

Esquema típico del paquete estructural de un pavimento flexible.

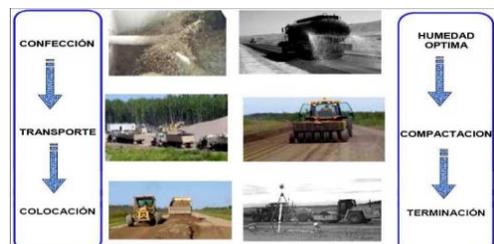
La base es la capa situada debajo de la carpeta (pavimento flexible). Su función es eminentemente ser resistente, absorbiendo la mayor parte de los esfuerzos verticales y su rigidez o su resistencia a la deformación bajo las sollicitaciones repetidas del tránsito suele corresponder a la intensidad del tránsito pesado. Así, para tránsito medio y ligero se emplean las tradicionales bases granulares. **(Ricardo Javier Mirando Rebolledo 2010)**

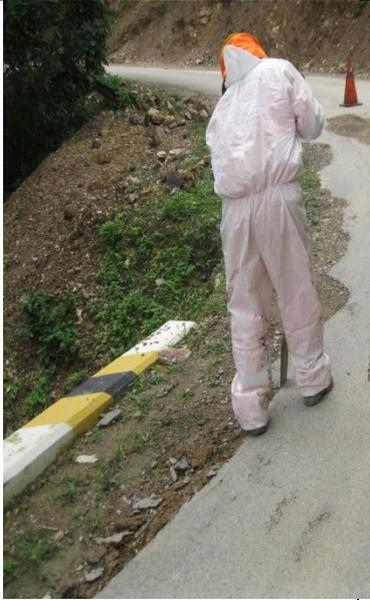
SEVERIDAD	BAJA = B	MENOR A: 20 mm.
	MEDIA = M	ENTRE: 20 y 40 mm.
	ALTA = A	MAYORES A: 40 mm.
REPARACION	<ul style="list-style-type: none"> <li>✓ Limpiar las paredes y el fondo de la zona removida mediante barrido enérgico y/o aire comprimido (presión mínima, 120 psi), hasta eliminar todas las partículas sueltas y el polvo</li> <li>✓ Colocar el imprimante o liga, mediante escobillones u otros procedimientos que permitan un cubrimiento uniforme del fondo y paredes, a razón de 1.3 a 2.4 l/m<sup>2</sup>.</li> <li>✓ Antes de colocar la mezcla asfáltica verificar que la imprimación haya penetrado al menos</li> </ul>

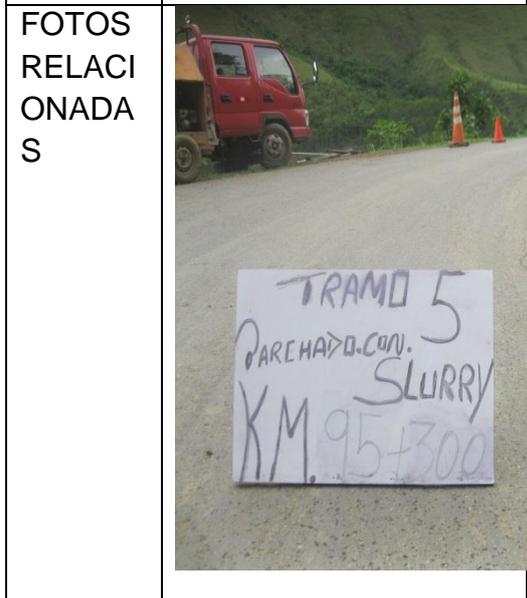
<ul style="list-style-type: none"> <li>✓ Deficiencias en la elaboración de la mezcla asfáltica: exceso de mortero en la mezcla, uso de asfalto de alta penetración (hace deformable la mezcla), deficiencia de asfalto en la mezcla (reduce el módulo).</li> <li>✓ Reparaciones mal ejecutadas, juntas mal elaboradas e implementación de reparaciones que no corrigen el daño</li> </ul>
--	---

SEVERIDAD	BAJA = B	MENOR A: 20 mm.
	MEDIA = M	ENTRE: 20 y 40 mm.
	ALTA = A	MAYORES A: 40 mm.

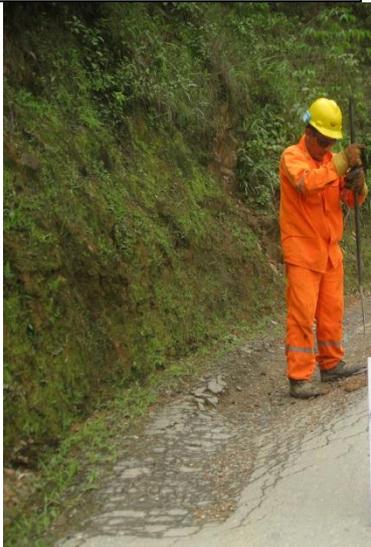
cerca del borde. Las fisuras que aparecen por esta causa generalmente se encuentran a distancias entre 0.30 m a 0,60 m del borde de la calzada.	
FOTOS RELACIONADAS

SEVERIDAD	BAJA = B	MENOR A: 20 mm.
	MEDI A = M	ENTRE: 20 y 40 mm.
	ALTA = A	MAYORES A: 40 mm.
	<ul style="list-style-type: none"> <li>✓ Marcar la zona a reparar, extendiéndose al menos 0.3 metros fuera del área dañada.</li> <li>✓ El área a delimitar debe ser rectangular, con dos de sus lados perpendiculares al eje del camino.</li> </ul>

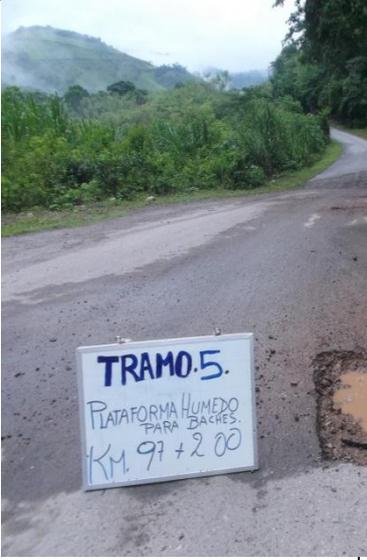
red de servicios (agua, gas, etc.)
CAUSAS	<ul style="list-style-type: none"> <li>✓ Procesos constructivos deficientes.</li> <li>✓ Sólo se recubrió la zona deteriorada sin solucionar las causas que lo originaron.</li> <li>✓ Deficiencias en las juntas.</li> <li>✓ Parche estructuralmente insuficiente para el nivel de solicitaciones y características de la subrasante.</li> <li>✓ Mala construcción del parche (base insuficientemente compactada, mezcla asfáltica mal diseñada)</li> </ul>
FOTOS RELACIONADAS

SEVERIDAD	BAJA = B	MENOR A: 20 mm.
	MEDIA = M	ENTRE: 20 y 40 mm.
	ALTA = A	MAYORES A: 40 mm.
REPARACION	<ul style="list-style-type: none"> <li>✓ Limpiar las paredes y el fondo de la zona removida mediante barrido enérgico y/o aire comprimido (presión mínima, 120 psi), hasta eliminar todas las partículas sueltas y el polvo</li> <li>✓ Colocar el imprimante o liga, mediante escobillones u otros procedimientos que permitan un cubrimiento uniforme del fondo y paredes, a razón de 1.3 a 2.4 l/m<sup>2</sup>.</li> <li>✓ Antes de colocar la mezcla asfáltica verificar que la imprimación haya penetrado al menos 10 mm en las bases granulares y que la emulsión para la liga haya quebrado.</li> <li>✓ Extender y nivelar la mezcla asfáltica mediante rastrillos y colocar la cantidad justa y necesaria para cubrir toda el área por rellenar y dejarla 6 mm sobresaliendo del pavimento circundante. En los bordes recortar la mezcla dejando</li> </ul>

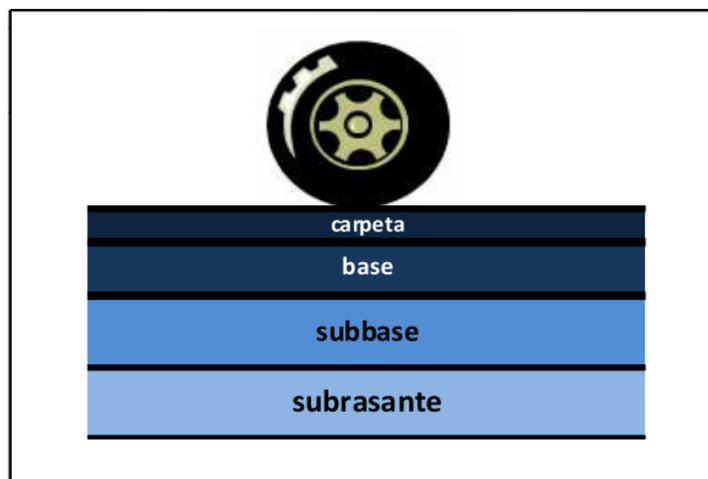
Imagen 01: Paquete estructural.

De acuerdo a la Ingeniería, el pavimento es un elemento estructural que se encuentra apoyado en toda su superficie sobre el terreno de fundación llamado subrasante. Esta capa debe estar preparada para soportar un sistema de capas de espesores diferentes, denominado paquete estructural, diseñado para soportar cargas externas durante un determinado período de tiempo. **(Edgar Daniel Rodríguez Velásquez. 2009)**

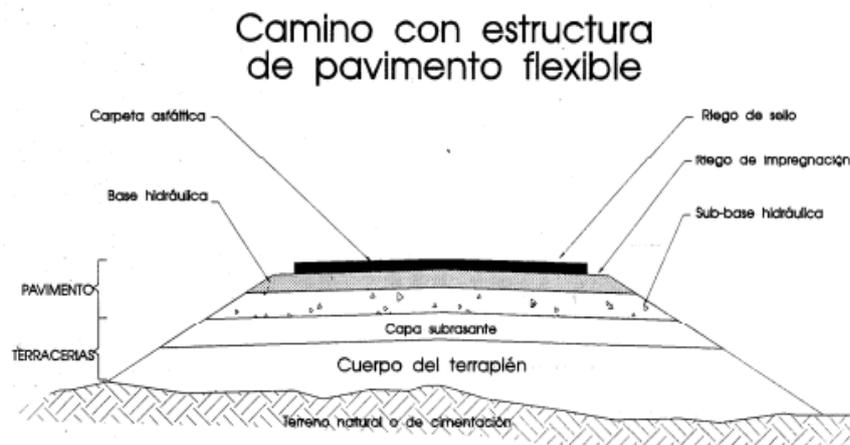
Imagen 02: Paquete estructural

Este tipo de pavimento se caracteriza por estar conformado en la superficie por una capa de material bituminoso o mezcla asfáltica que se apoya sobre capas de material granular (Base y sub-base), apoyando este conjunto sobre la subrasante compactada, de manera que la sub-base, base y superficie de desgaste o carpeta asfáltica son los componentes estructurales de este tipo de pavimento.

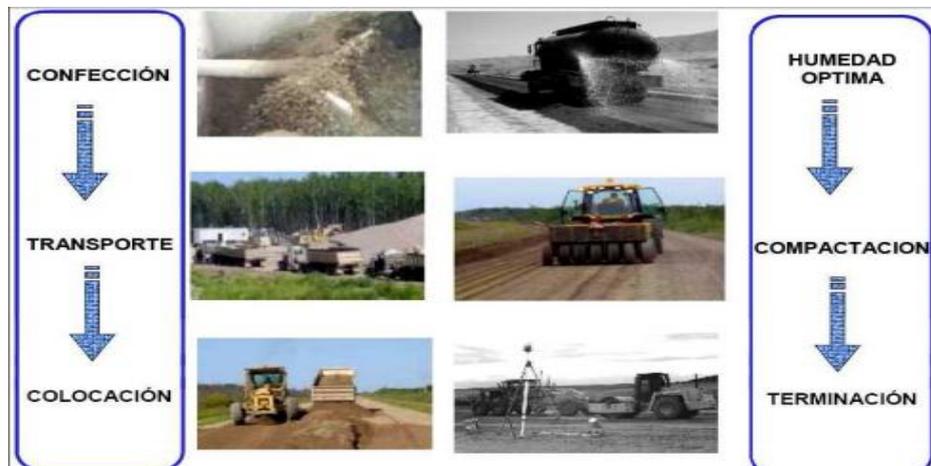
Imagen 03: Preparación de base.

La base es la capa situada debajo de la carpeta (pavimento flexible). Su función es eminentemente ser resistente, absorbiendo la mayor parte de los esfuerzos verticales y su rigidez o su resistencia a la deformación bajo las sollicitaciones repetidas del tránsito suele corresponder a la intensidad del tránsito pesado. Así, para tránsito medio y ligero se emplean las tradicionales bases granulares. **(Ricardo Javier Mirando Rebolledo 2010)**

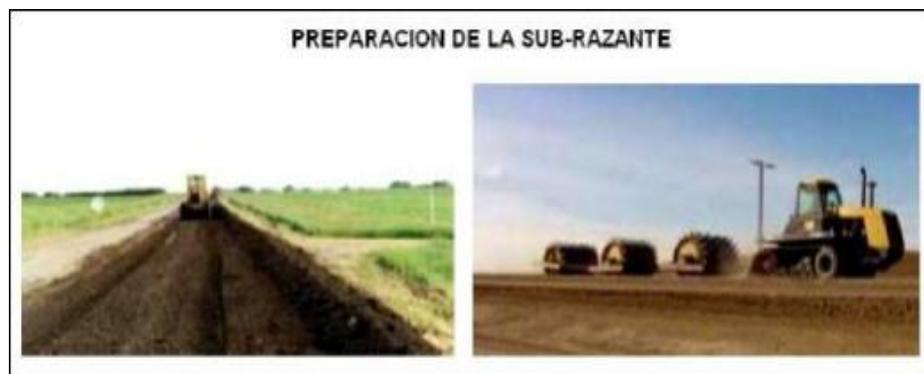
Imagen 04: Preparación de sub-rasante.

Esta capa debe ser capaz de resistir los esfuerzos que le son transmitidos por el pavimento. Interviene en el diseño del espesor de las capas del pavimento e influye en el comportamiento del pavimento. Proporciona un nivel necesario para la subrasante y protege al pavimento conservando su integridad en todo momento, y obtener por lo menos el 95% de su grado de compactación.

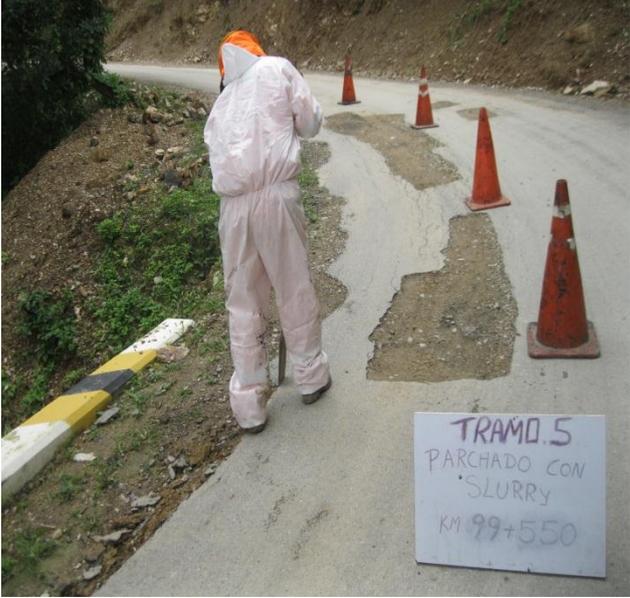
<p>SEVERIDAD</p>	<p>BAJA = B</p>	<p>MENOR A: 20 mm.</p>
	<p>MEDIA = M</p>	<p>ENTRE: 20 y 40 mm.</p>
	<p>ALTA = A</p>	<p>MAYORES A: 40 mm.</p>
<p>REPARACIÓN</p>	<ul style="list-style-type: none"> <li>✓ Limpiar las paredes y el fondo de la zona removida mediante barrido energético y/o aire comprimido (presión mínima, 120 psi), hasta eliminar todas las partículas sueltas y el polvo</li> <li>✓ Colocar el imprimante o liga, mediante escobillones u otros procedimientos que permitan un cubrimiento uniforme del fondo y paredes, a razón de 1.3 a 2.4 l/m<sup>2</sup>.</li> <li>✓ Antes de colocar la mezcla asfáltica verificar que la imprimación haya penetrado al menos 10 mm en las bases granulares y que la emulsión para la liga haya quebrado.</li> <li>✓ Extender y nivelar la mezcla asfáltica mediante rastrillos y colocar la cantidad justa y necesaria para cubrir toda el área por rellenar y dejarla 6 mm sobresaliendo del pavimento circundante. En los bordes recortar la mezcla dejando paredes verticales y retirar cualquier exceso.</li> <li>✓ Compactar con rodillo manual. El desnivel en los bordes no debe sobrepasar los 3 mm.</li> </ul>

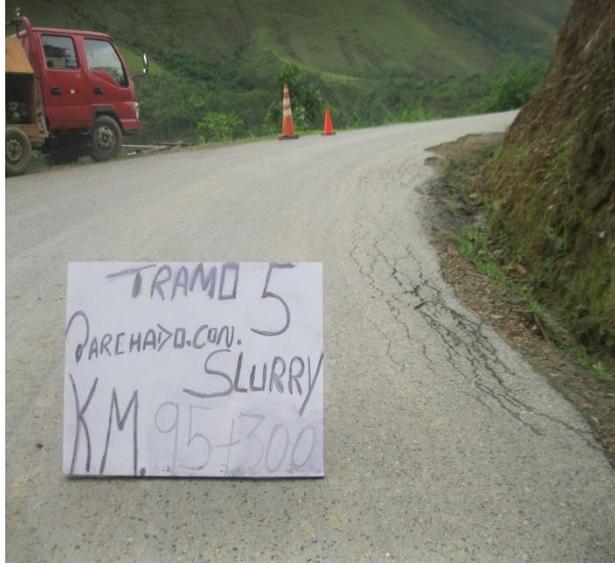
<p>SEVERIDAD</p>	<p>BAJA = B</p>	<p>MENOR A: 20 mm.</p>
	<p>MEDIA = M</p>	<p>ENTRE: 20 y 40 mm.</p>
	<p>ALTA = A</p>	<p>MAYORES A: 40 mm.</p>
<p>REPARACION</p>	<ul style="list-style-type: none"> <li>✓ Limpiar las paredes y el fondo de la zona removida mediante barrido energético y/o aire comprimido (presión mínima, 120 psi), hasta eliminar todas las partículas sueltas y el polvo</li> <li>✓ Colocar el imprimante o liga, mediante escobillones u otros procedimientos que permitan un cubrimiento uniforme del fondo y paredes, a razón de 1.3 a 2.4 l/m<sup>2</sup>.</li> <li>✓ Antes de colocar la mezcla asfáltica verificar que la imprimación haya penetrado al menos 10 mm en las bases granulares y que la emulsión para la liga haya quebrado.</li> <li>✓ Extender y nivelar la mezcla asfáltica mediante rastrillos y colocar la cantidad justa y necesaria para cubrir toda el área por rellenar y dejarla 6 mm sobresaliendo del pavimento circundante. En los bordes recortar la mezcla dejando paredes verticales y retirar cualquier exceso.</li> <li>✓ Compactar con rodillo manual. El desnivel en los bordes no debe sobrepasar los 3 mm.</li> </ul>

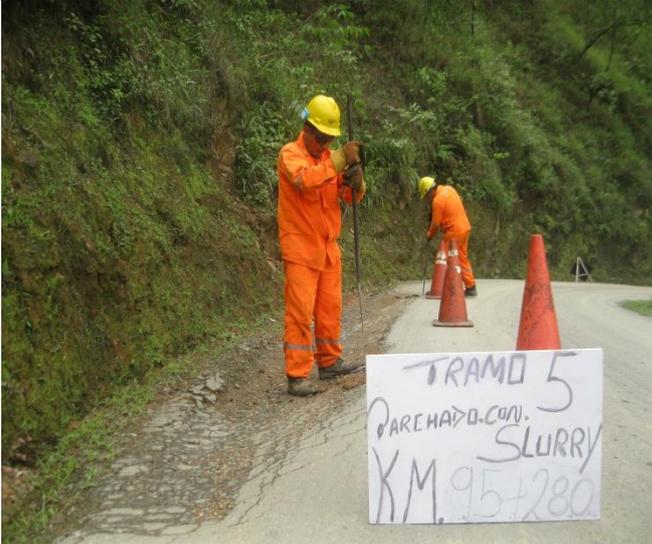
GRIETAS DE BORDE = GB	UNIDAD = M2
DESCRIPCIÓN	<p>Son grietas con tendencia longitudinal a semicircular ubicadas cerca del borde de la calzada, se presentan generalmente por la ausencia de berma o por la diferencia de nivel de la berma y la calzada. Generalmente se ubican dentro de una franja paralela al borde, con ancho hasta 0,60 m2.</p>
CAUSAS	<p>La principal causa de este daño es la falta de confinamiento lateral de la estructura debido a la carencia de bordillos, anchos de berma insuficientes o sobre carpetas que llegan hasta el borde del carril y quedan en desnivel con la berma; en estos casos la fisura es generada cuando el tránsito circula muy cerca del borde. Las fisuras que aparecen por esta causa generalmente se encuentran a distancias entre 0.30 m a 0,60 m del borde de la calzada.</p>
FOTOS RELACIONADAS

SEVERIDAD	BAJA = B	MENOR A: 20 mm.
	MEDIA = M	ENTRE: 20 y 40 mm.
	ALTA = A	MAYORES A: 40 mm.
REPARACION	<ul style="list-style-type: none"> <li>✓ Marcar la zona a reparar, extendiéndose al menos 0.3 metros fuera del área dañada.</li> <li>✓ El área a delimitar debe ser rectangular, con dos de sus lados perpendiculares al eje del camino.</li> <li>✓ Posteriormente, deberá cortarse sobre la demarcación realizada, utilizando un equipo de corte.</li> <li>✓ Excavar hasta la profundidad definida por el espesor diseñado recortando las paredes de forma vertical, de modo que el fondo quede plano y horizontal.</li> <li>✓ Para finalizar se deberá compactar el fondo hasta alcanzar el 95% del proctor modificado, de acuerdo con AASHTO T180.</li> <li>✓ Las paredes y fondo de la zona en que se realizó la remoción deben limpiarse mediante un barrido enérgico</li> <li>✓ La superficie se recubrirá con el ligante que corresponda, para lo cual se utilizarán escobillones u otros elementos similares que permitan esparcirlo uniformemente.</li> <li>✓ Antes de colocar la mezcla asfáltica de relleno deberá verificarse que la imprimación haya penetrado según lo especificado</li> <li>✓ La mezcla asfáltica se extenderá y nivelará mediante rastrillos, colocando la cantidad adecuada para que sobresalga unos 6 mm sobre el pavimento circundante, en los extremos, y coincidiendo con las líneas de corte de la zona.</li> <li>✓ La compactación deberá realizarse con un rodillo neumático o liso de 3 a 5 t de peso.</li> <li>✓ Alternativamente podrá usarse un rodillo manual, dependiendo del espesor de la capa por compactar.</li> <li>✓ El desnivel máximo tolerable entre la zona reparada y el pavimento que la rodea será de 3 mm.</li> </ul>
