**FACULTAD DE INGENIERÍA Y ARQUITECTURA
ESCUELA PROFESIONAL DE INGENIERÍA CIVIL**

**“EVALUACIÓN DE LA VULNERABILIDAD SISMICA DE
VIVIENDAS DE INTERES SOCIAL EN EL DISTRITO DE
SUNAMPE-CHINCHA-ICA-PERU.”**

El método a emplear es el método FEMA 154

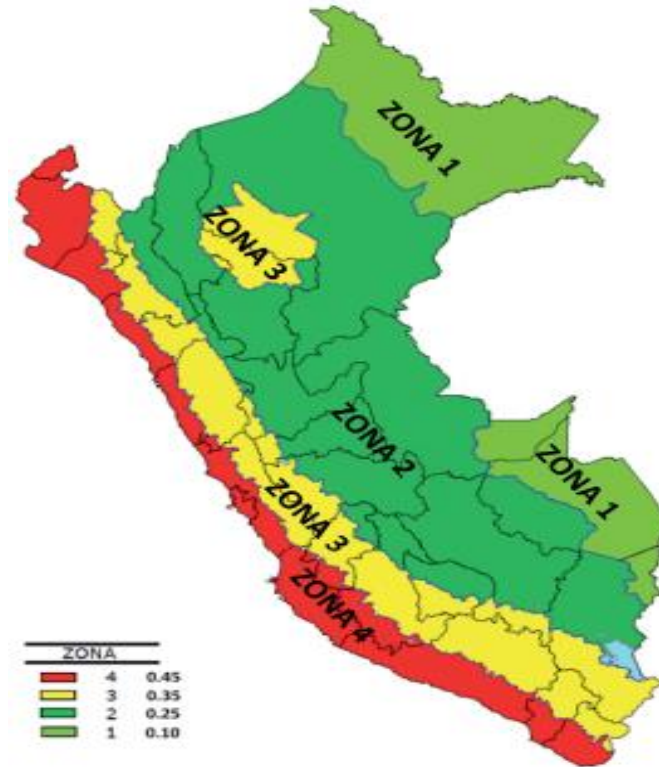
Figura 02: zonas sísmicas del Perú.

El territorio nacional se considera dividido en cuatro zonas, como se muestra en la Figura N° 1. La zonificación propuesta se basa en la distribución espacial de la sismicidad observada, las características generales de los movimientos sísmicos y la atenuación de éstos con la distancia epicentral, así como en la información neotectónica. El Anexo N°

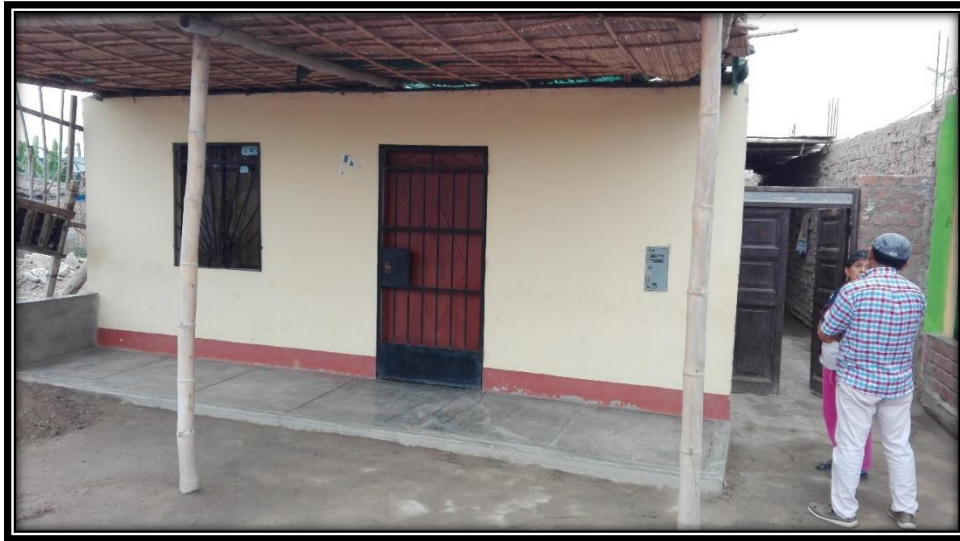
La presente vivienda pertenece al señor Juan Mateo, ubicado en el sector de cinco esquinas del distrito de Sunampe Provincia de Chincha, Departamento de Ica, esta vivienda, según la clasificación del FEMA 154 este tipo de viviendas corresponden al código URM: edificios de mampostería no reforzada, esta edificación consiste en mampostería no reforzada, conformada por muros, columnas, vigas, losas aligeradas.

Es una vivienda de 35 m², constituida por una sala comedor, un baño y un dormitorio.

Figura 03: vivienda perteneciente a Juan Mateo
Edificación de mampostería con columnas

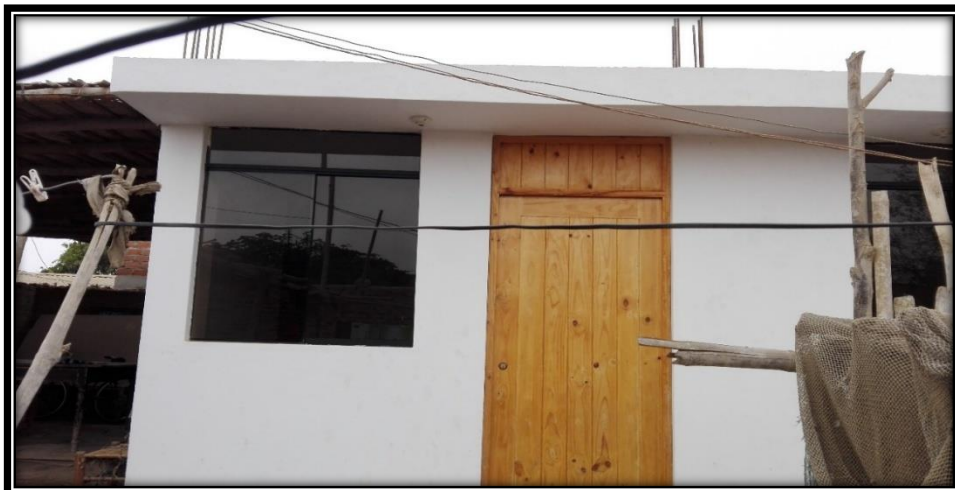
La presente vivienda pertenece a la señora Gaby Levano, ubicado en el sector de cinco esquinas del distrito de Sunampe Provincia de Chincha, Departamento de Ica, esta vivienda, según la clasificación del FEMA 154 este tipo de viviendas corresponden al código URM: edificios de mampostería no reforzada, esta edificación consiste en mampostería no reforzada, conformada por muros, columnas, vigas, losas aligeradas.

Es una vivienda de 35 m², constituida por una sala comedor, un baño y un dormitorio.

Figura 04: vivienda perteneciente a Gaby Lévano
Edificación de mampostería con columnas

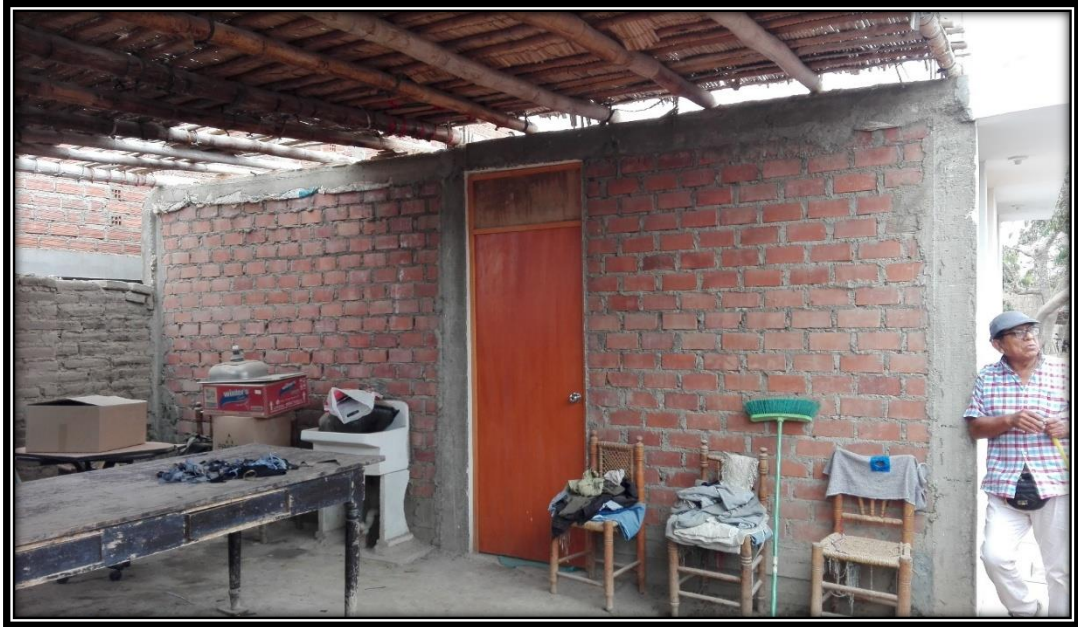
Figura 05: vivienda perteneciente a Gaby Lévano
Edificación de mampostería con columnas

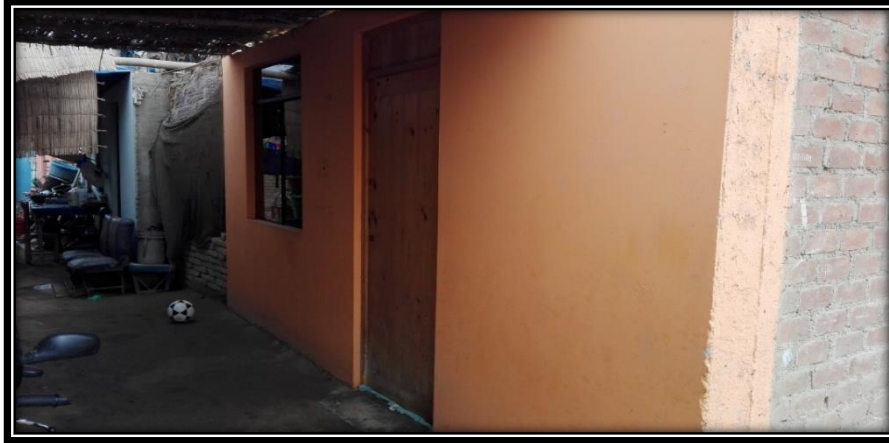
La presente vivienda pertenece a la señora María Isabel Yeren, ubicado en el sector de cinco esquinas del distrito de Sunampe Provincia de Chincha, Departamento de Ica, esta vivienda, según la clasificación del FEMA 154 este tipo de viviendas corresponden al código URM: edificios de mampostería no reforzada, esta edificación consiste en mampostería no reforzada, conformada por muros, columnas, vigas, losas aligeradas.

Es una vivienda de 35 m², constituida por una sala comedor, un baño y un dormitorio.

Figura 06: vivienda perteneciente a María Isabel Yeren.

Edificación de mampostería con columnas

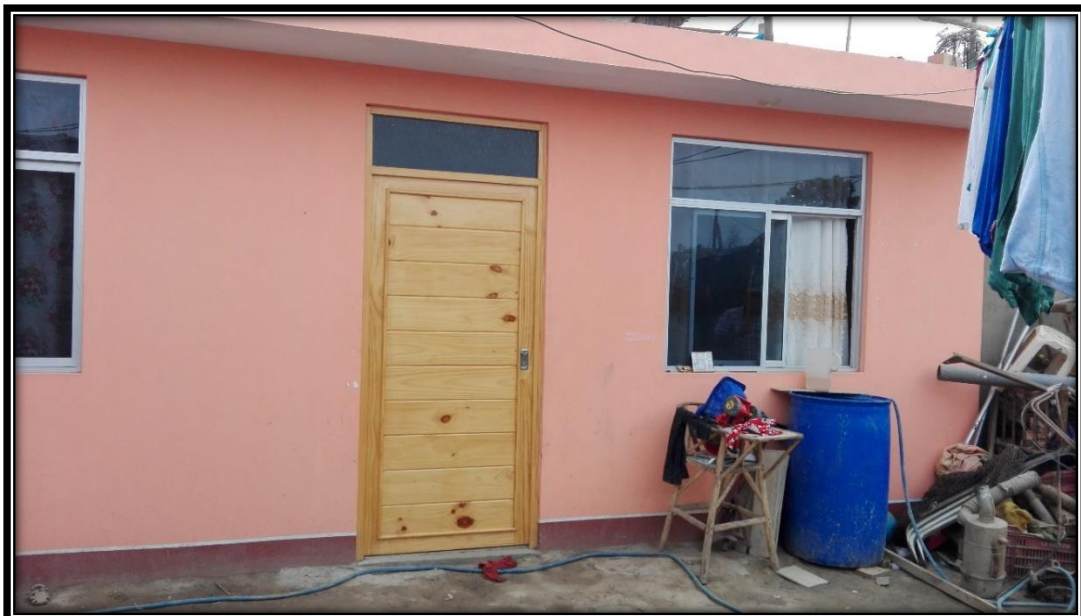
La presente vivienda pertenece Carlos Omar Lévano, ubicado en el sector de Mina de Oro del distrito de Sunampe Provincia de Chincha, Departamento de Ica, esta vivienda, según la clasificación del FEMA 154 este tipo de viviendas corresponden al código URM: edificios de mampostería no reforzada, esta edificación consiste en mampostería no reforzada, conformada por muros, columnas, vigas, losas aligeradas.

Es una vivienda de 35 m², constituida por una sala comedor, un baño y un dormitorio.

**Figura 07: vivienda perteneciente a Carlos Omar Levano.
Edificación de mampostería con columnas**

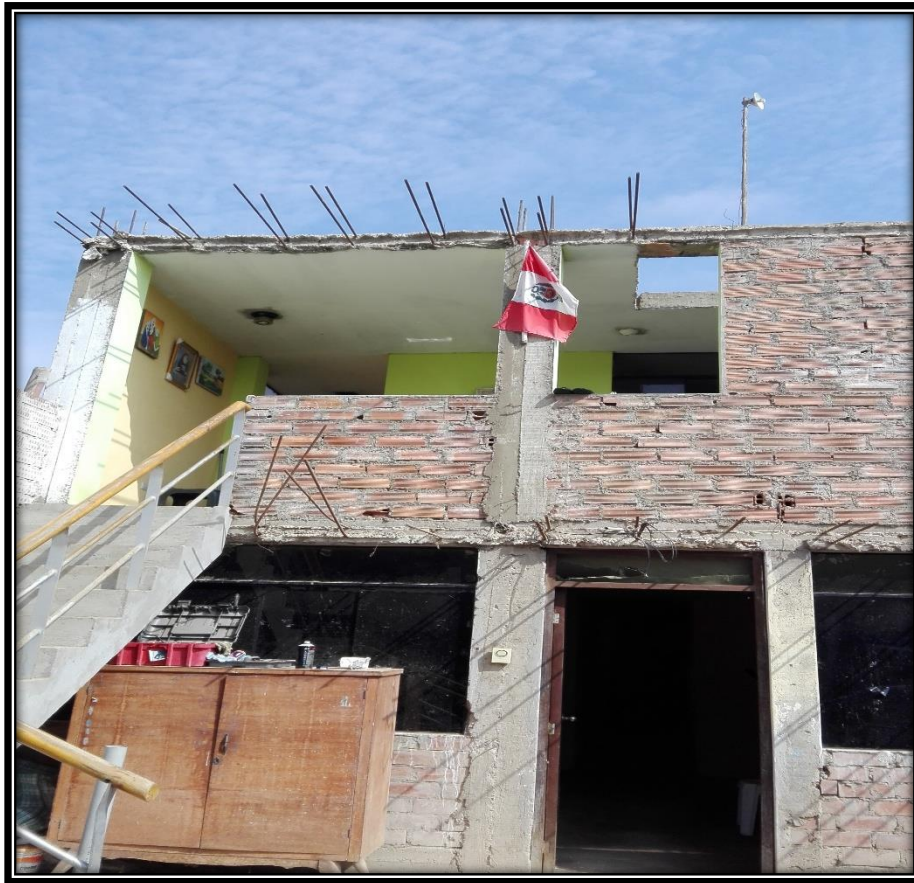
Figura 09: vivienda perteneciente a Paulo Mateo Mesías.

- **Edificación de mampostería con columnas**

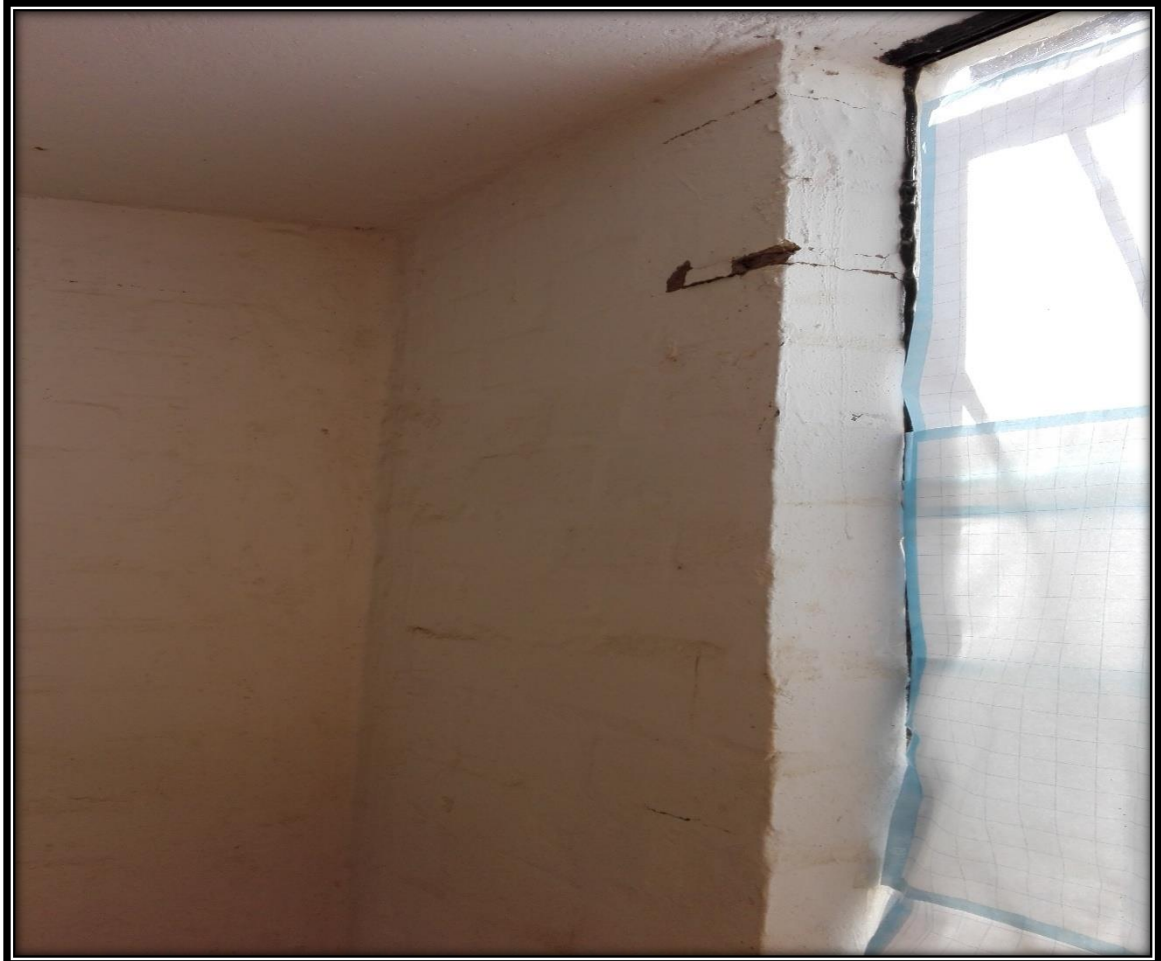
En las viviendas de interés social se pudieron observar fisuras que es una separación en dos o más partes que pueden originarse debido a acciones con tracción, cortantes, flexión, compresión entre otros.

En la vivienda perteneciente a David Moran Quispe se observó este tipo de falla como se muestra en la siguiente foto

Figura 11: Fisura en muro en vivienda 06, al asentamiento del suelo.

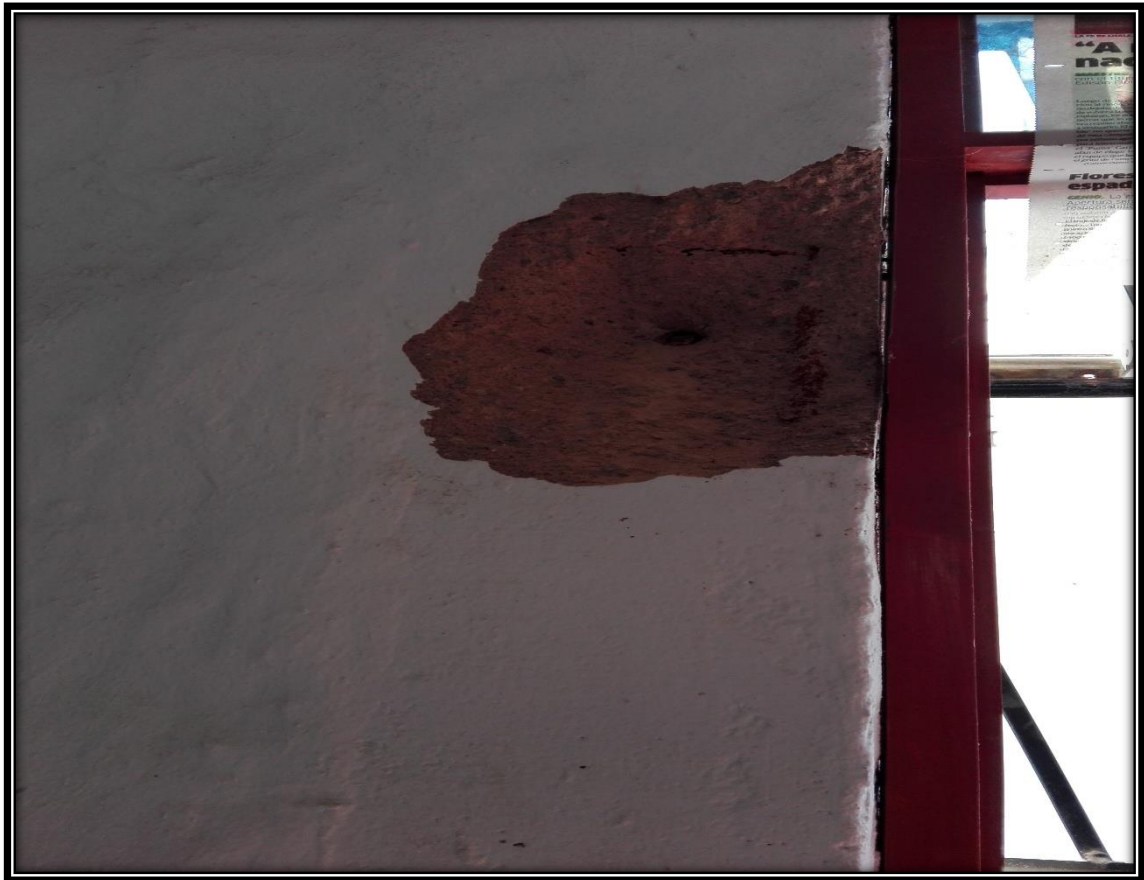
En la vivienda del señor David Moran Quispe, se observó fallas en la columna, se presume que es debido a una inadecuada proporción de materiales como se observa en la siguiente imagen:

Figura 12: Fallas en columna en vivienda 06, a causa de una proporción pobre de cemento y agregados.

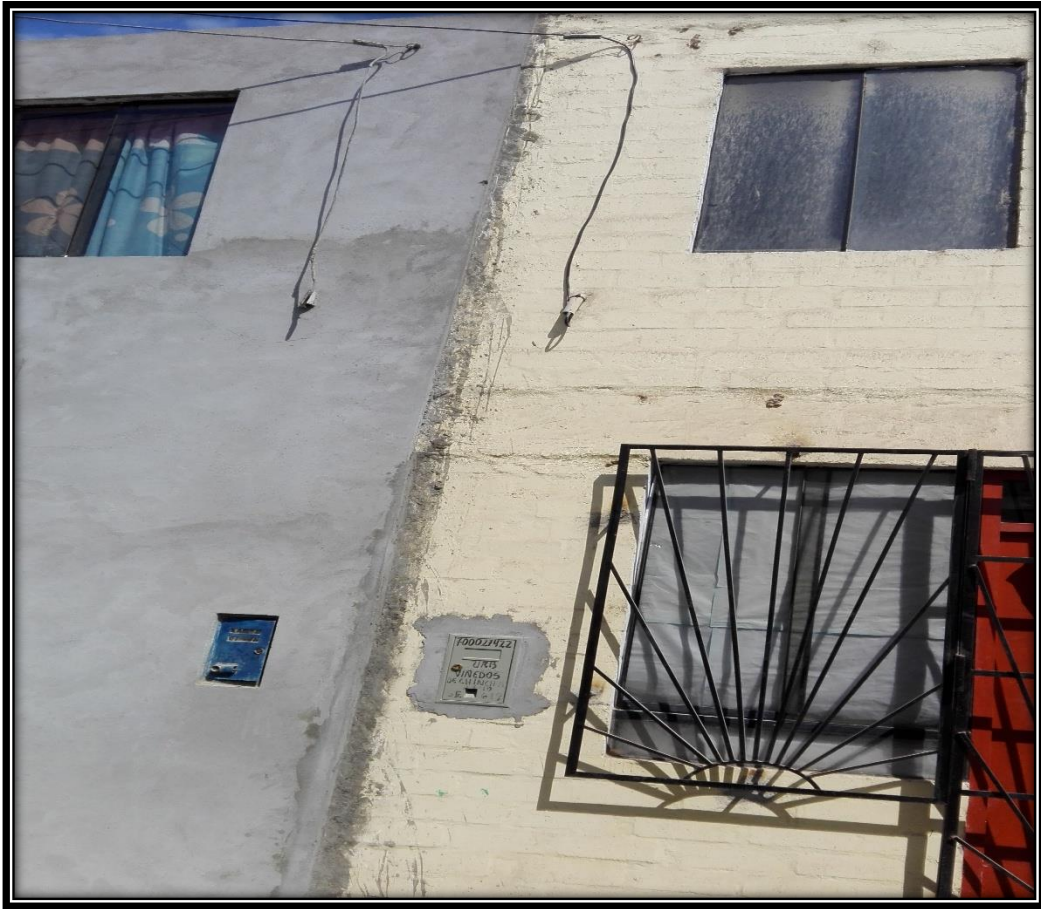
La vivienda perteneciente al señor David Moran Quispe sufre este problema de golpeo, debido a que la edificación no tiene juntas de dilatación con la estructura adyacente, lo cual provocara daño estructural en caso de un sismo.

Si en el golpeteo de edificios los pisos impactan a otros pisos los daños debido al golpeteo será limitado a los elementos no estructurales. Cuando los pisos de edificios adyacentes están a diferentes niveles, los pisos impactarán las columnas de los edificios adyacentes y pueden causar un daño estructural.

Figura 13: falta de juntas en vivienda 06, debido a un inadecuado proceso constructivo y supervisión.

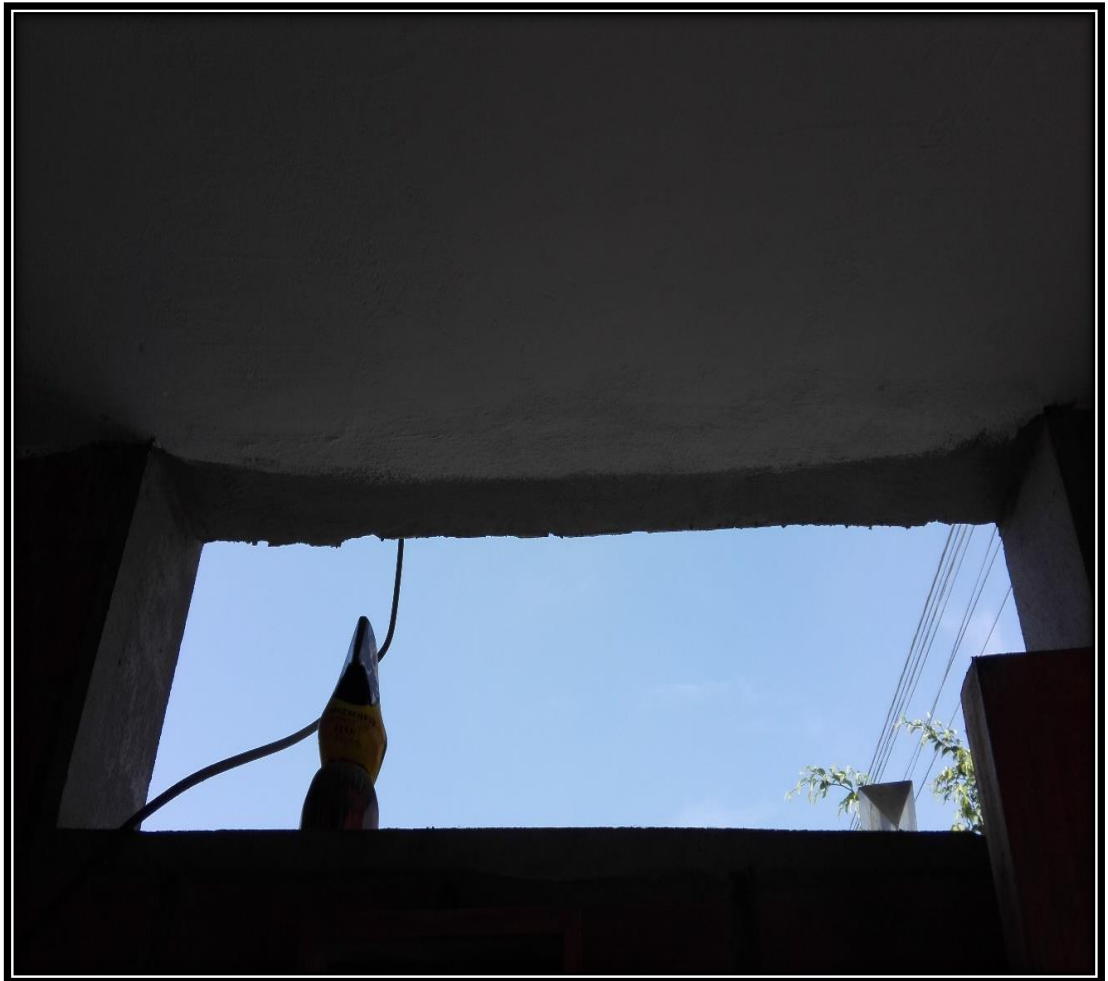
En la vivienda perteneciente al señor Paulo Mateo Mesías se observa que se hizo modificaciones ya que se cortó y colocó ventana en un muro que fue diseñado como portante así mismo se observa que se produce una columna corta debido a esta modificación.

Figura 14: abertura en muro portante en vivienda 05, lo cual genera columnas corta, por la falta de asesoría profesional al dueño de la vivienda.

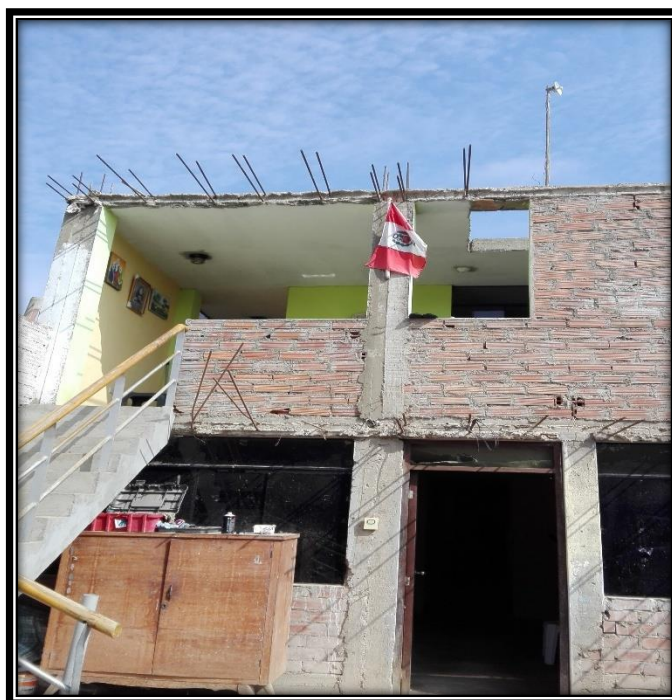
En la vivienda perteneciente al señor Paulo Mateo Mesías se observa acero expuesto lo cual producirá corrosión.

Figura 15: acero expuesto en vivienda 05, con lo cual producirá corrosión.

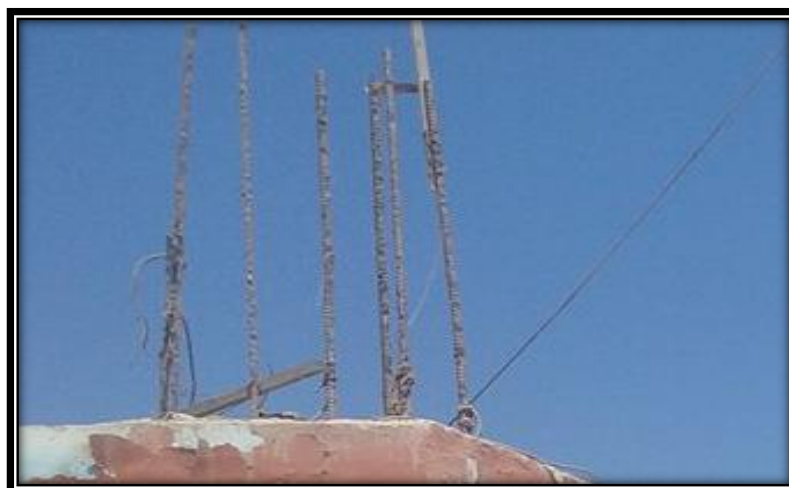
En la vivienda perteneciente al señor Carlos Omar Lévano se observa acero expuesto lo que ha producido corrosión perjudicando la estructura como se observa en la siguiente imagen:

Figura 16: corrosión de acero en vivienda 04, debido a un inadecuado

cuidado luego de la construcción.

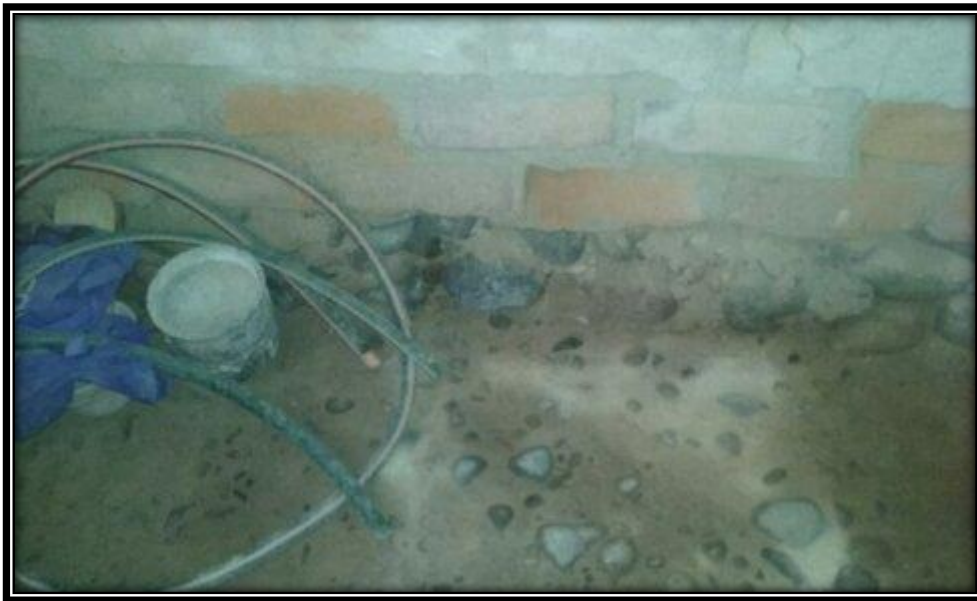
En la vivienda perteneciente al señor David Moran Quispe se observa corrosión en los muros debido al salitre existente de la zona, como se observa en la siguiente imagen:

Figura 17: acción del salitre en vivienda 06, debido a que no se utilizó aditivos para mitigar este efecto durante el proceso de construcción.

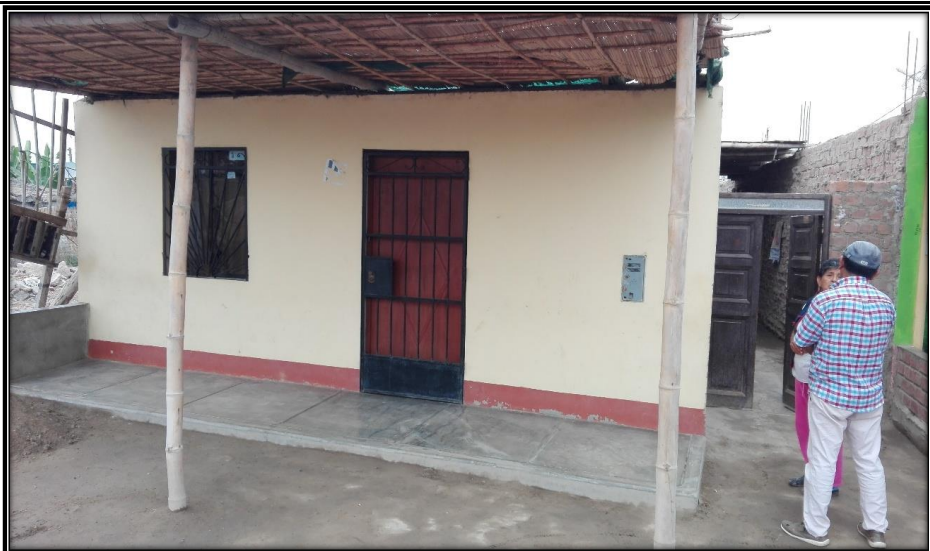
<p align="center"> Dirección: sector cinco esquinas del distrito de Sunampe-Chincha-Ica Zona Sismica: 4 Otras Identificaciones: Nro de Pisos: 1 Año de Construcción: 2011 Inspector: Cornejo Quispe Oscar Fecha: 20/05/2016 Area total de Piso (m2) : 35 m2 Nombre del Edificio: vivienda de interes social Uso: vivienda unifamiliar </p>

Puntaje Básico	7.4	6.0	4.6	4.8	4.6	4.8	5.0	4.4	4.8	4.4	4.4	4.6	4.8	4.6	4.6	
Altura mediana (4-7 pisos)	N/A	N/A	0.2	0.4	N/A	0.2	-0.2	0.4	-0.2	-0.4	N/A	-0.2	-0.4	-0.2	0.6	
Altura alta	N/A	N/A	1.0	1.0	N/A	1.0	1.2	1.0	0.0	-0.4	N/A	-0.2	N/A	0.0	N/A	
Irregularidad vertical	-0.4	-0.3	-2.0	-2.0	N/A	-2.0	-2.0	-1.5	-2.0	-2.0	N/A	-1.5	-2.0	-1.5	-1.5	
Irregularidad en planta	-0.8	-0.8	-0.8	-0.8	-0.8	-0.8	-0.8	-0.8	-0.8	-0.8	-0.8	-0.8	-0.8	-0.8	-0.8	
Pre-código	N/A	N/A	N/A	N/A	N/A	N/A	N/A	N/A	N/A	N/A	N/A	N/A	N/A	N/A	N/A	
Post - Benchmark	0.0	0.2	0.4	0.6	N/A	0.6	N/A	0.6	0.4	N/A	0.2	N/A	0.2	0.4	0.4	
Suelo tipo C	-0.4	-0.4	-0.8	-0.4	-0.4	-0.4	-0.4	-0.6	-0.4	-0.4	-0.4	-0.2	-0.4	-0.2	-0.4	
Suelo tipo B	-1.0	-0.8	-1.4	-1.2	-1.0	-1.4	-0.8	-1.4	-0.8	-0.8	-0.8	-1.0	-0.8	-0.8	-0.8	
Suelo tipo E	-1.8	-2.0	-2.0	-2.0	-2.0	-2.2	-2.0	-2.0	-2.0	-2.0	-1.8	-2.0	-1.4	-1.6	-1.4	
PUNTAJE FINALES	2.4															
COMENTARIOS:

Riesgo moderado de falla elementos no estructurales como tabiques, vidrios de mamparas y ventanas.

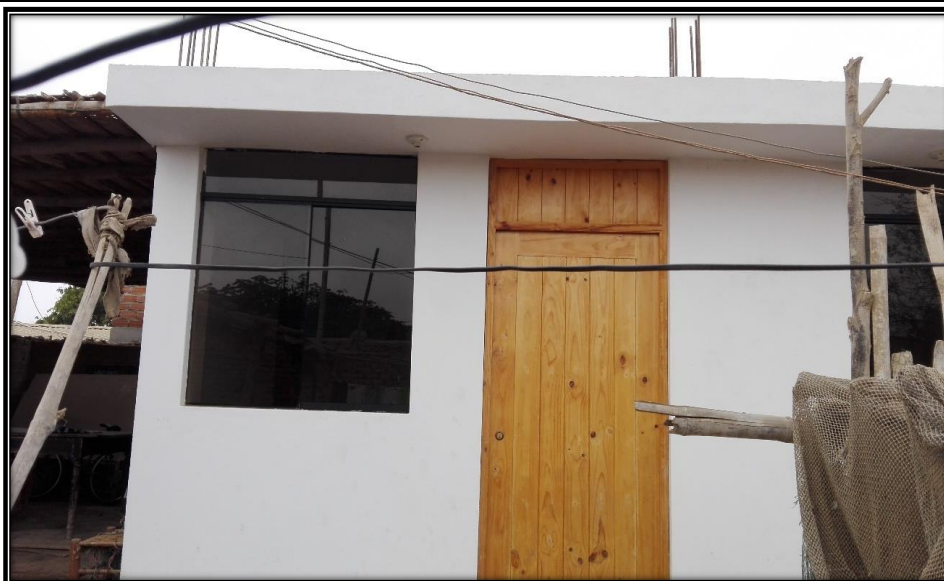
OCUPACIÓN		TIPO DE SUELO						ELEMENTOS CON RIESGO DE CAER								
Sala Publica	Gobierno	Nro. Personas		A	B	C	D	E	F	Chimenea	Parapetos	Revestimiento				
Oficina	Comercial	0-10	11 - 100	Roca	Roca	Suelo	Suelo	Suelo	Suelo	no reforzada		otros: muebles				
Historico	Residencial	101 - 1000		dura	comun	denso	rigido	Blando	Pobre							
Industria	Colegio	1000 +														
Serv. Emergencia																
PUNTAJE BÁSICO, MODIFICADORES Y PUNTAJES FINALES																
TIPO DE EDIFICIO	W1	W2	S1	S2	S3	S4	S5	C1	C2	C3	PC1	PC2	RM1	RM2	URM	
			MRF	BR	LM	RC	URM	MRF	SW	URM	TU		FD	RD		
Puntaje Básico	7.4	6.0	4.6	4.8	4.6	4.8	5.0	4.4	4.8	4.4	4.4	4.6	4.8	4.6	4.6	
Altura mediana (4-7 pisos)	N/A	N/A	0.2	0.4	N/A	0.2	-0.2	0.4	-0.2	-0.4	N/A	-0.2	-0.4	-0.2	0.6	
Altura alta	N/A	N/A	1.0	1.0	N/A	1.0	1.2	1.0	0.0	-0.4	N/A	-0.2	N/A	0.0	N/A	
Irregularidad vertical	-0.4	-0.3	-2.0	-2.0	N/A	-2.0	-2.0	-1.5	-2.0	-2.0	N/A	-1.5	-2.0	-1.5	-1.5

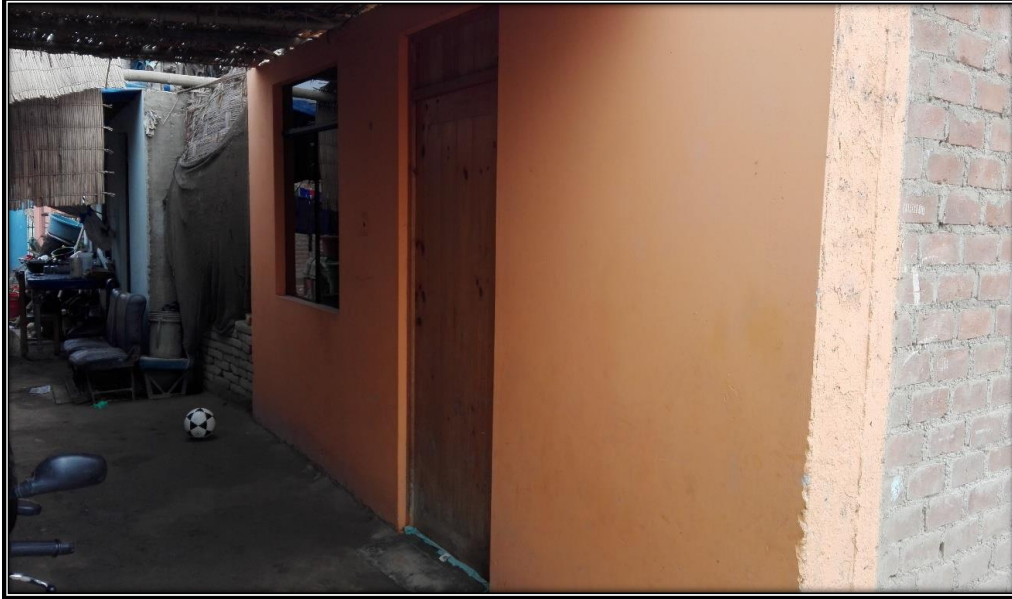
OCUPACIÓN			TIPO DE SUELO						ELEMENTOS CON RIESGO DE CAER						
Sala Publica	Gobierno	Nro. Personas	A	B	C	D	E	F	Chimenea	Parapetos	Revestimiento				
Oficina	Comercial	0-10	Roca dura	Roca comun	Suelo denso	Suelo rigido	Suelo Blando	Suelo Pobre	no reforzada		otros: muebles				
Historico	Residencial	101 - 1000													
Industria	Colegio	1000 +													
Serv. Emergencia															
PUNTAJE BÁSICO, MODIFICADORES Y PUNTAJES FINALES															
TIPO DE EDIFICIO	W1	W2	S1	S2	S3	S4	S5	C1	C2	C3	PC1	PC2	RM1	RM2	URM
			MRF	BR	LM	RC	URM	MRF	SW	URM	TU		FD	RD	
Puntaje Básico	7.4	6.0	4.6	4.8	4.6	4.8	5.0	4.4	4.8	4.4	4.4	4.6	4.8	4.6	4.6
Altura mediana (4-7 pisos)	N/A	N/A	0.2	0.4	N/A	0.2	-0.2	0.4	-0.2	-0.4	N/A	-0.2	-0.4	-0.2	0.6
Altura alta	N/A	N/A	1.0	1.0	N/A	1.0	1.2	1.0	0.0	-0.4	N/A	-0.2	N/A	0.0	N/A
Irregularidad vertical	-0.4	-0.3	-2.0	-2.0	N/A	-2.0	-2.0	-1.5	-2.0	-2.0	N/A	-1.5	-2.0	-1.5	-1.5
Irregularidad en planta	-0.8	-0.8	-0.8	-0.8	-0.8	-0.8	-0.8	-0.8	-0.8	-0.8	-0.8	-0.8	-0.8	-0.8	-0.8

Pre-código	N/A	N/A	N/A	N/A	N/A	N/A	N/A	N/A	N/A	N/A	N/A	N/A	N/A	N/A	N/A
Post - Benchmark	0.0	0.2	0.4	0.6	N/A	0.6	N/A	0.6	0.4	N/A	0.2	N/A	0.2	0.4	0.4
Suelo tipo C	-0.4	-0.4	-0.8	-0.4	-0.4	-0.4	-0.4	-0.6	-0.4	-0.4	-0.4	-0.2	-0.4	-0.2	-0.4
Suelo tipo B	-1.0	-0.8	-1.4	-1.2	-1.0	-1.4	-0.8	-1.4	-0.8	-0.8	-0.8	-1.0	-0.8	-0.8	-0.8
Suelo tipo E	-1.8	-2.0	-2.0	-2.0	-2.0	-2.2	-2.0	-2.0	-2.0	-2.0	-1.8	-2.0	-1.4	-1.6	-1.4
PUNTAJE FINALES	2.4														
COMENTARIOS:															
Riesgo moderado de falla elementos no estructurales como tabiques, vidrios de mamparas y ventanas.

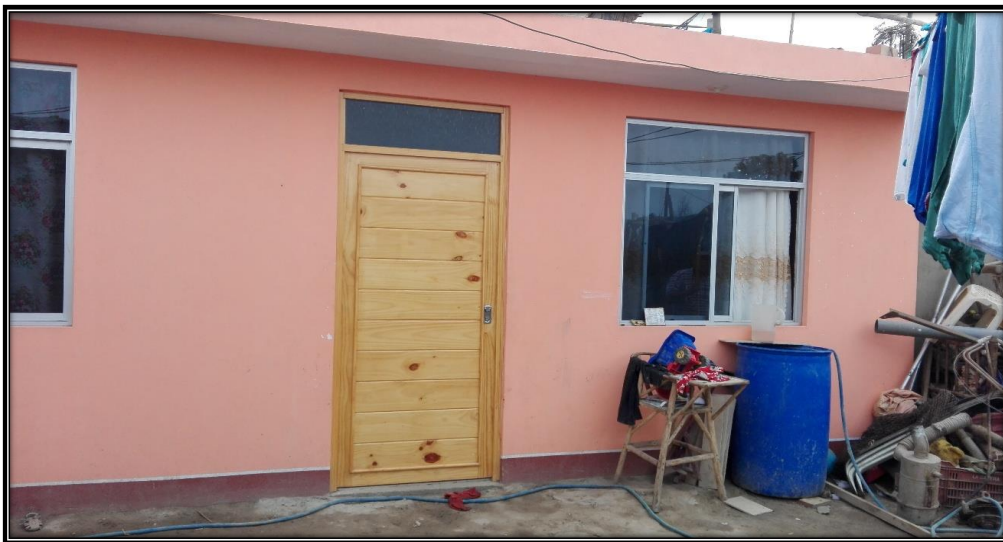
OCUPACIÓN			TIPO DE SUELO						ELEMENTOS CON RIESGO DE CAER		
Sala Publica	Gobierno	Nro. Personas	A	B	C	D	E	F	Chimenea	Parapetos	Revestimiento
Oficina	Comercial	0-10	Roca	Roca	Suelo	Suelo	Suelo	Suelo	no		
Historico	Residencial	11 - 100	dura	comun	denso	rigido	Blando	Pobre	reforzada		otros:
Industria	Colegio	101 - 1000									muebles
Serv. Emergencia		1000 +

Riesgo moderado de falla elementos no estructurales como tabiques, vidrios de mamparas y ventanas. se produce riesgo tambien al tener aceros expuestos y en estado de corrosion.

2. Se recomienda recubrir el acero expuesto con anticorrosivo y concreto para evitar una corrosión grave.
3. Se recomienda realizar una exhaustiva supervisión de este tipo de viviendas para que se coloquen juntas de construcción tal como indican los planos, así mismo se recomienda realizar el control de todo el proceso constructivo de este tipo de edificaciones

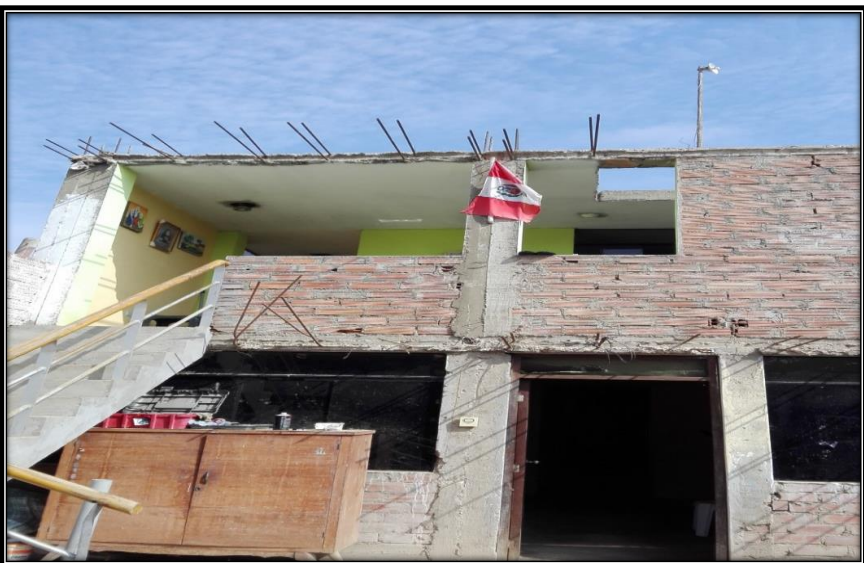
<p style="text-align: center;"> Dirección: sector cinco esquinas del distrito de Sunampe-Chincha-Ica Zona Sismica: 4 Otras Identificaciones: Nro de Pisos: 2 Año de construcción 2009 Inspector: Cornejo Quispe Oscar Fecha: 20/05/2016 Area total de Piso (m2) : 55 m2 Nombre del Edificio: vivienda de interes social Uso: vivienda unifamiliar </p>

Puntaje Básico	7.4	6.0	4.6	4.8	4.6	4.8	5.0	4.4	4.8	4.4	4.4	4.6	4.8	4.6	4.6
Altura mediana (4-7 pisos)	N/A	N/A	0.2	0.4	N/A	0.2	-0.2	0.4	-0.2	-0.4	N/A	-0.2	-0.4	-0.2	0.6
Altura alta	N/A	N/A	1.0	1.0	N/A	1.0	1.2	1.0	0.0	-0.4	N/A	-0.2	N/A	0.0	N/A
Irregularidad vertical	-0.4	-0.3	-2.0	-2.0	N/A	-2.0	-2.0	-1.5	-2.0	-2.0	N/A	-1.5	-2.0	-1.5	-1.5
Irregularidad en planta	-0.8	-0.8	-0.8	-0.8	-0.8	-0.8	-0.8	-0.8	-0.8	-0.8	-0.8	-0.8	-0.8	-0.8	-0.8
Pre-código	N/A	N/A	N/A	N/A	N/A	N/A	N/A	N/A	N/A	N/A	N/A	N/A	N/A	N/A	N/A
Post - Benchmark	0.0	0.2	0.4	0.6	N/A	0.6	N/A	0.6	0.4	N/A	0.2	N/A	0.2	0.4	0.4
Suelo tipo C	-0.4	-0.4	-0.8	-0.4	-0.4	-0.4	-0.4	-0.6	-0.4	-0.4	-0.4	-0.2	-0.4	-0.2	-0.4
Suelo tipo B	-1.0	-0.8	-1.4	-1.2	-1.0	-1.4	-0.8	-1.4	-0.8	-0.8	-0.8	-1.0	-0.8	-0.8	-0.8
Suelo tipo E	-1.8	-2.0	-2.0	-2.0	-2.0	-2.2	-2.0	-2.0	-2.0	-2.0	-1.8	-2.0	-1.4	-1.6	-1.4
PUNTAJE FINALES	0.4														
COMENTARIOS:															
Riesgo moderado de falla elementos no estructurales como tabiques, vidrios de mamparas y ventanas. riesgo debido a que se hizo modificaciones ya que se cortó y coloco ventana en un muro que fue diseñado como portante así mismo se observa que se produce una columna corta debido a esta modificación.

4. Es recomendable no realizar modificaciones en los muros portantes, como son las aberturas, que pueden ocasionar daños estructurales ante un posible evento sísmico.
